# TILSTANDSRAPPORT BOLIG

**Melhusvegen 742, 744, 746, 7224 MELHUS**

Dato befaring: 09.12.2016

Oppdrag nr: 201804

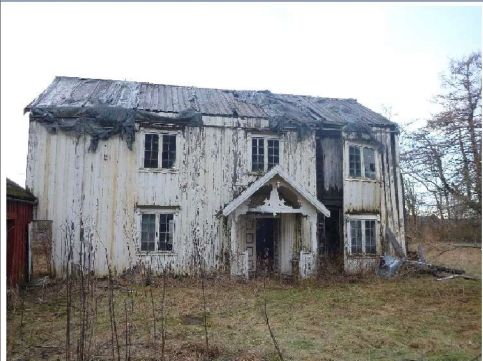
## Tidligere bolig 1

Med unntak av stabbur er bygningene på eiendommen i svært dårlig forfatning som følge av etterslep på vedlikehold over lang tid. Det registreres ekte hussopp og skader i hovedhus. Tidligere bolig 2, fjøs og uthus har dårlig fundamentering og det registreres råte i nedre deler av vegger som følge av kort avstand mellom terreng og treverk. Da forfallet på bygningene er stort vurderes bygningsmassen med unntak av stabbur å være rivningsobjekter.
