Tilstandstrapport Østerdalsvollen 8. 7224 Melhus

Tilstandstrapport Østerdalsvollen 8. 7224 Melhus
NS-EN 16096 Tilstandsanalyse av fredete og verneverdige bygninger.

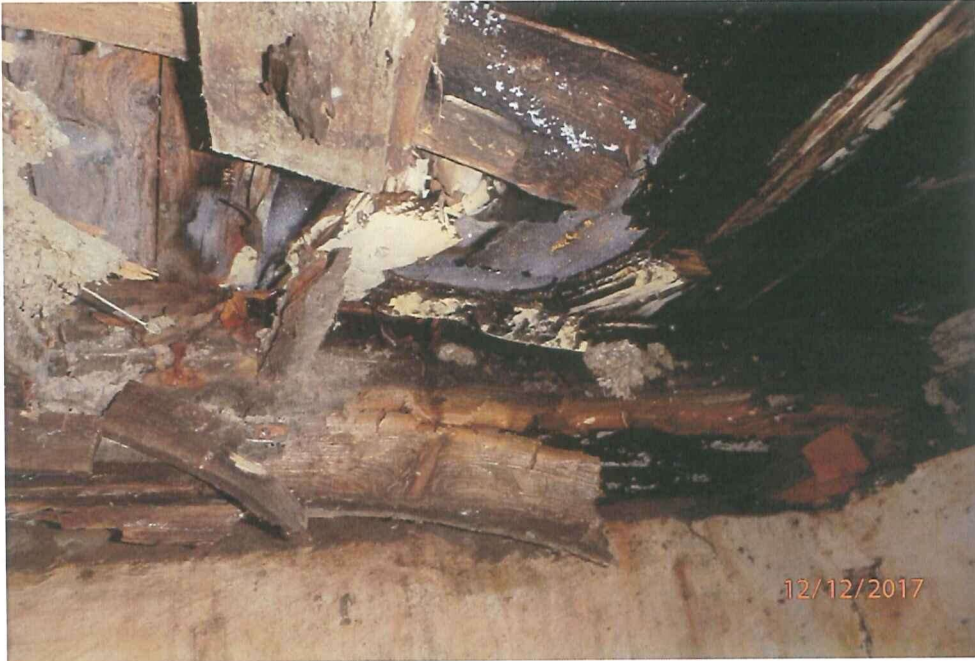
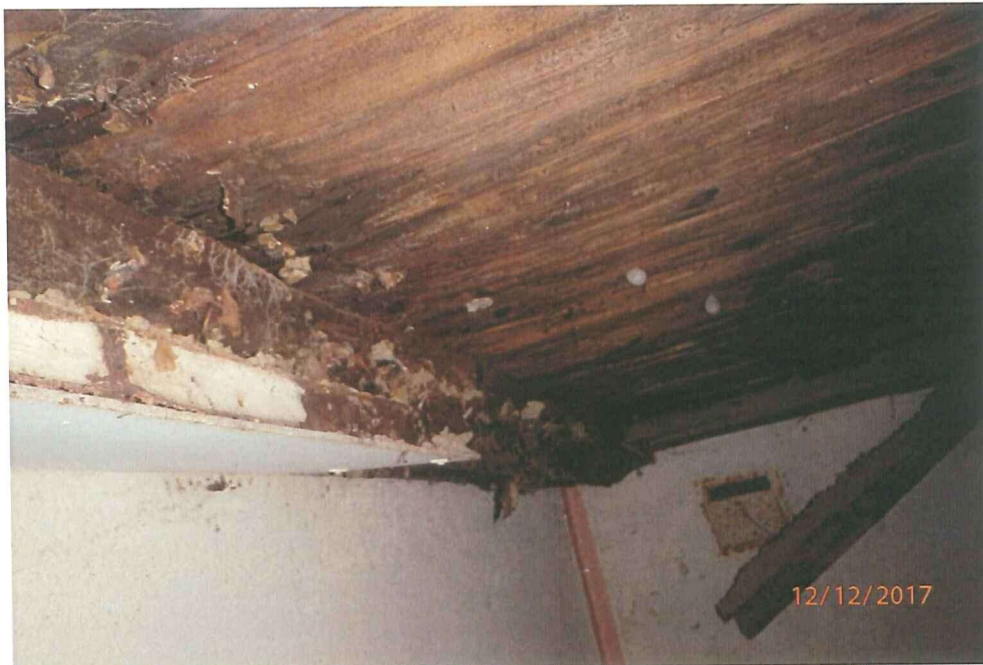
Bjelkelaget er fuktig, og råttent, flere gulvbjelker er knekt og har kollapset.
Stubbelodfts gulv har flere steder råtnet, og falt ned i kjellerrom.
Overliggende gulvbord er angrepet av sopp og råte.

Råte i etasjeskille 1 etg.

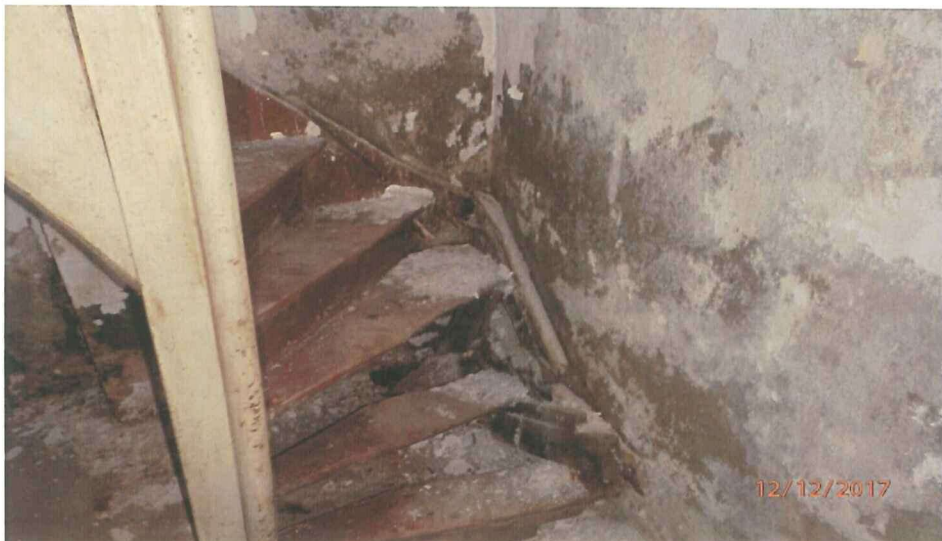
Nederste del av trapp er råtnet og kollapset.

Råte i kjellertrapp

Bygningsnr i martr: 184589214		Objekt: Våningshus Østerdalsvollen 8.		Befaring: 12.12.2017	
Reg.av: Stig Heggvoll. Kristian Megård		Værforhold: Oppholdsvarer, ca -7 grader.			
Bygningsdeler	Beskrivelse av bygningsdeler (matr,konst og plassering)	Tilstand	Riskovurdering og anbefalinger		
			TG	Mulige årsaker/konsekvenser	Anbefalte tiltak
Takkonstruksjoner	Saltak med ark. Oppbygd som åstak med overliggende sperrer og taktro. Tekket med rute skiferstein.	Taket har passert forventet levetid. Lekkasjer rundt piper. Manglede vindskier, gamle takrenner og taknedløp. Tak på tilbygg har kollapset.	3	Manglende vedlikehold. Fuktinntrenging. Hvis tak er utette vil fukt ødelegge bygnig.	Etablering av nytt tak hvor tak har kollapset. Rehabilitering av yttertak på hoveddel, inklusive nytt undertak.
Innv, trapp	Tretrapp med halv sving til kjeller. Tette trinn	Trapp er fukt og råte skadet.	3	Fukt i fra grunnmur og kapillært opptrekk har ført til råte.	Ny trapp må lages. Fuktsikring må utføres

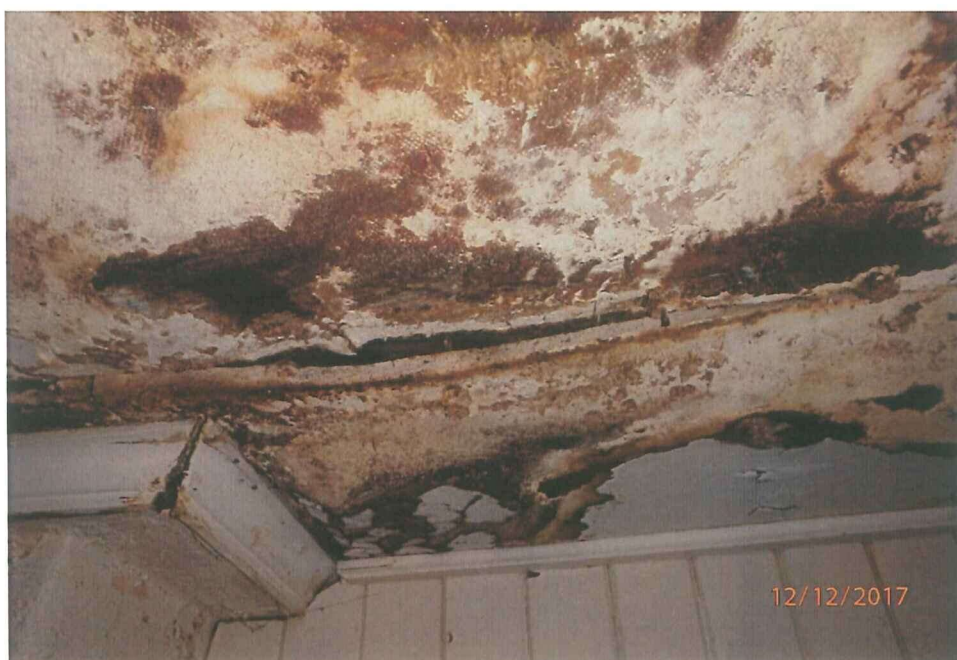
Piper trekker fukt, løse røyinnføringer. Piper må evt rehabiliteres.

Fukt i himling ved pipe, 2 etg.

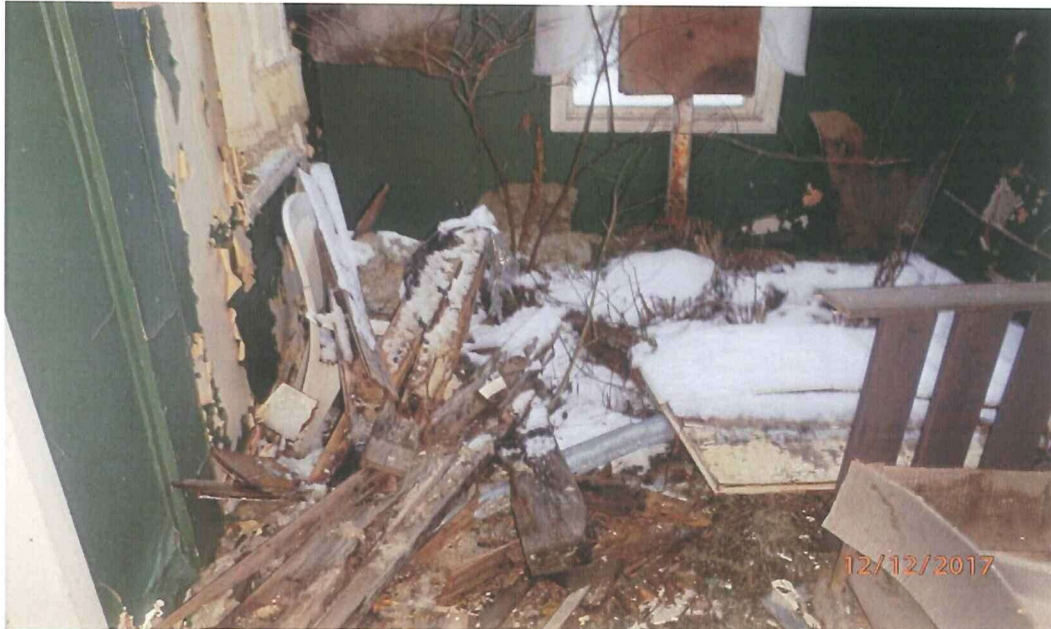
Tak over tilbygg er kollapset.
Ingen ventilering av kaldloft.
Taktekking og evt undertekking har nådd forventet levetid.
Alle takrenner, taknedløp og kilrenne har nådd forventet levetid, det meste av takrennene er ramlet ned.

Kjøkken er uten tak på tilbygg. Nedbør etc kommer direkte inn.

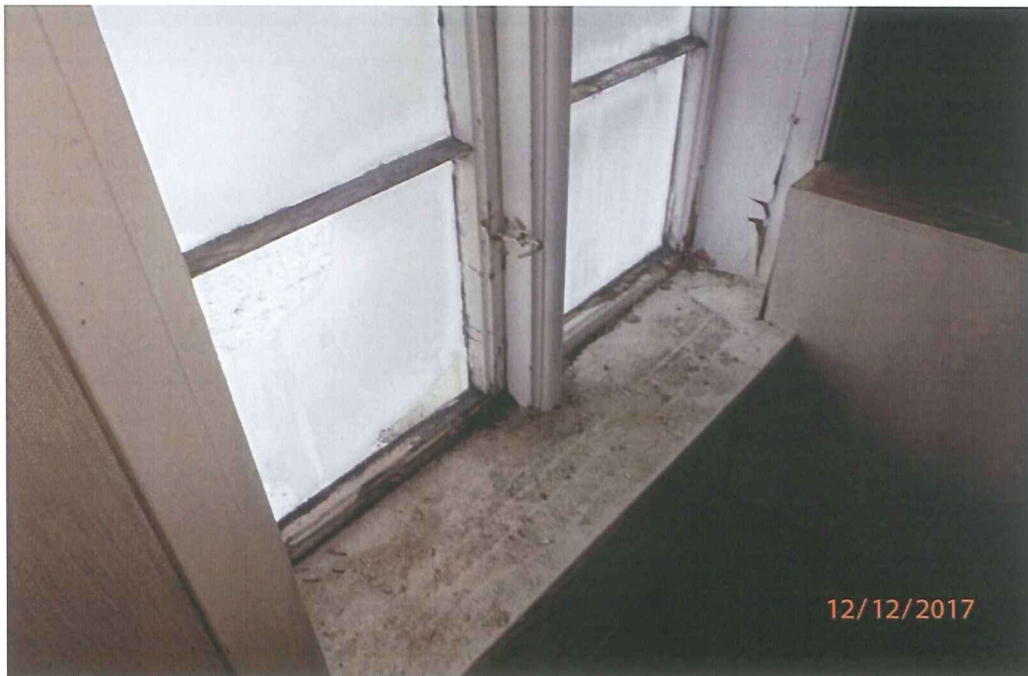
Vinduer med enkle og koblede glass, i hovedsak som 2-fagsvinduer.
Råte i vinduskarmer, knuste glass.
Ytterdør fra ca 1960-75 med glass, knust glass og dårlig vedlikeholdt.

Fukt og råte i vinduer.

Annet					
Tilleggsutyr					
Vinduer, dører	Vinduer med enkle glass. Noen med varevindu på inside. De eldste antatt fra slutten av 1800-tallet. Ytterdør med enkelt glass, fra ca 1970	Knuste glass. Fukt i treverk. Flasset mailing. Råte/sopp.	3	Fukt etter kondensering. Manglende vedlikehold. Ødelagte glass.	Nye/rehabilitering av vinduer.
		Knust glass. Fukt i treverk.	3

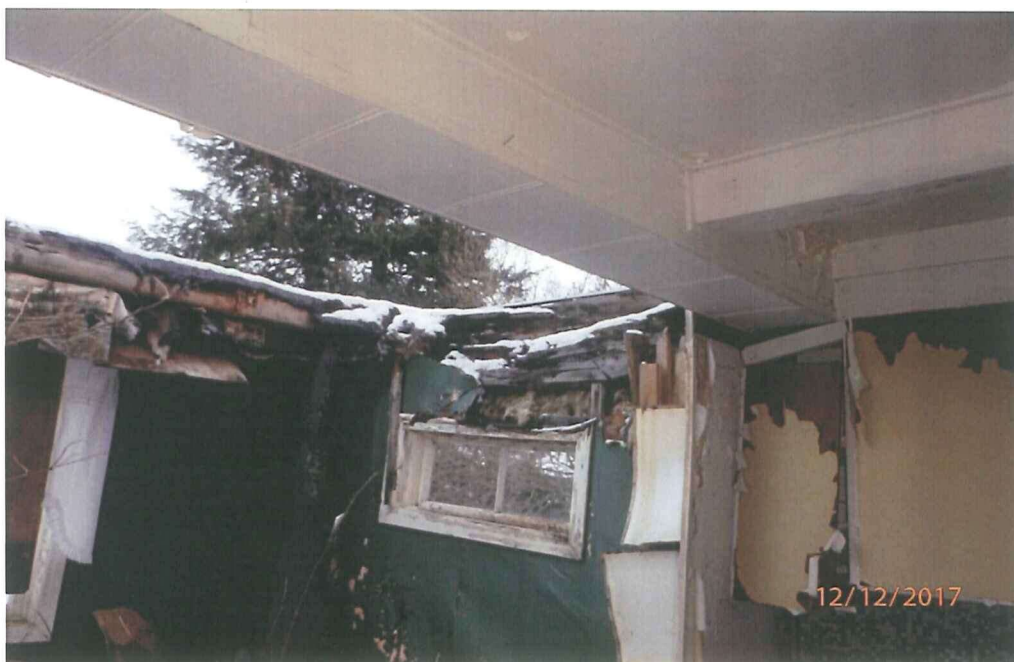
Takkonstruksjon på kjøkken er borte.

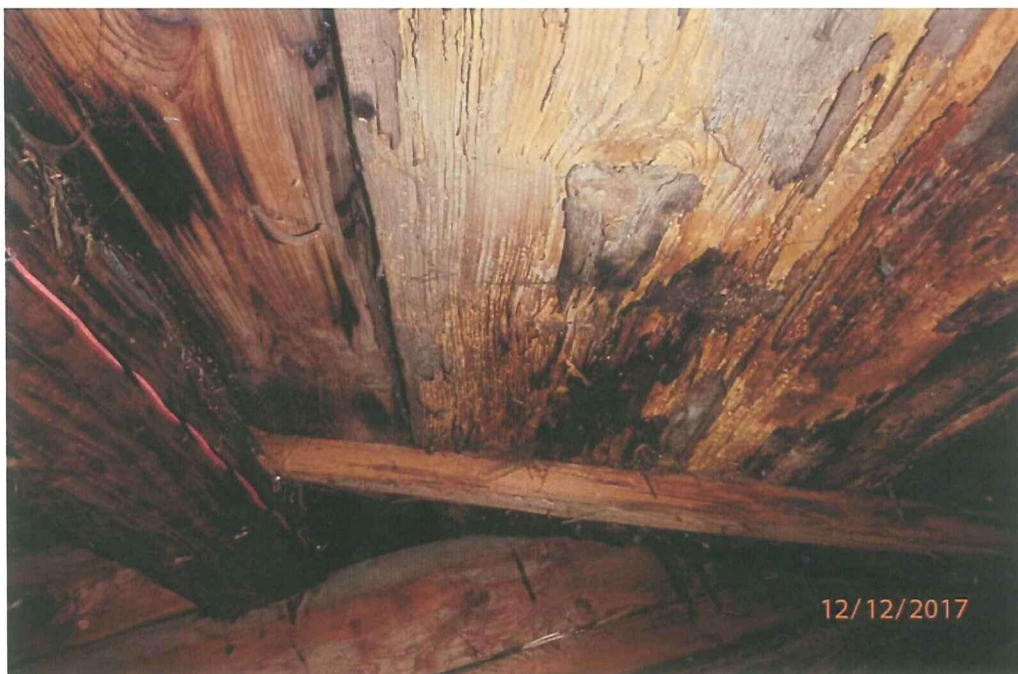
Råte i taktro

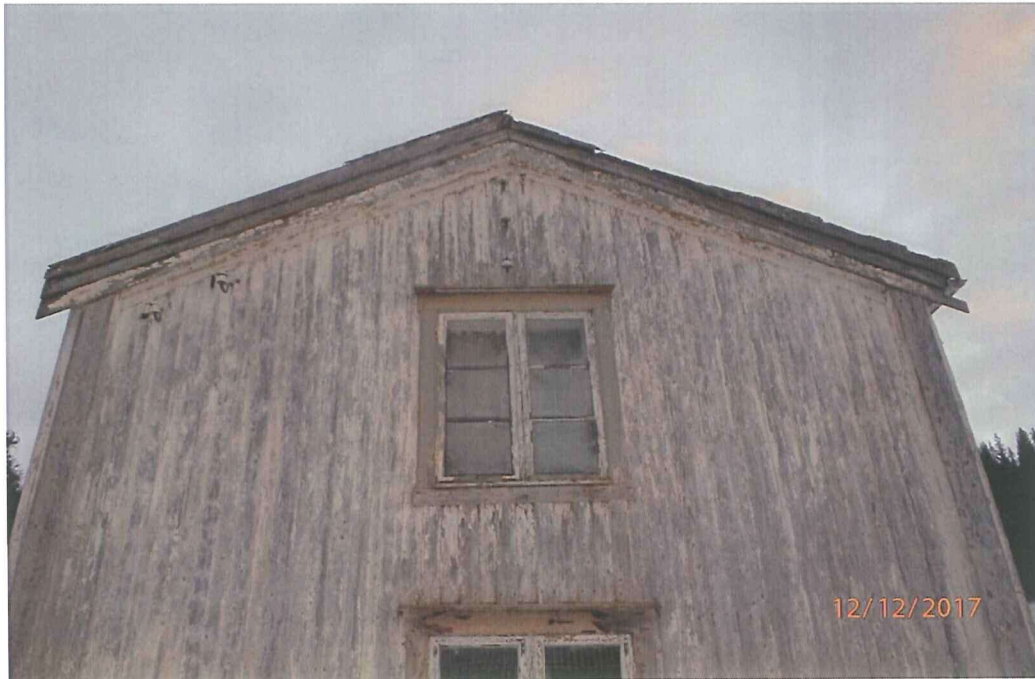
Fasader, vinduer og utvendig listverk har passert forventet levetid, og er ikke vedlikeholdt på svært mange år.

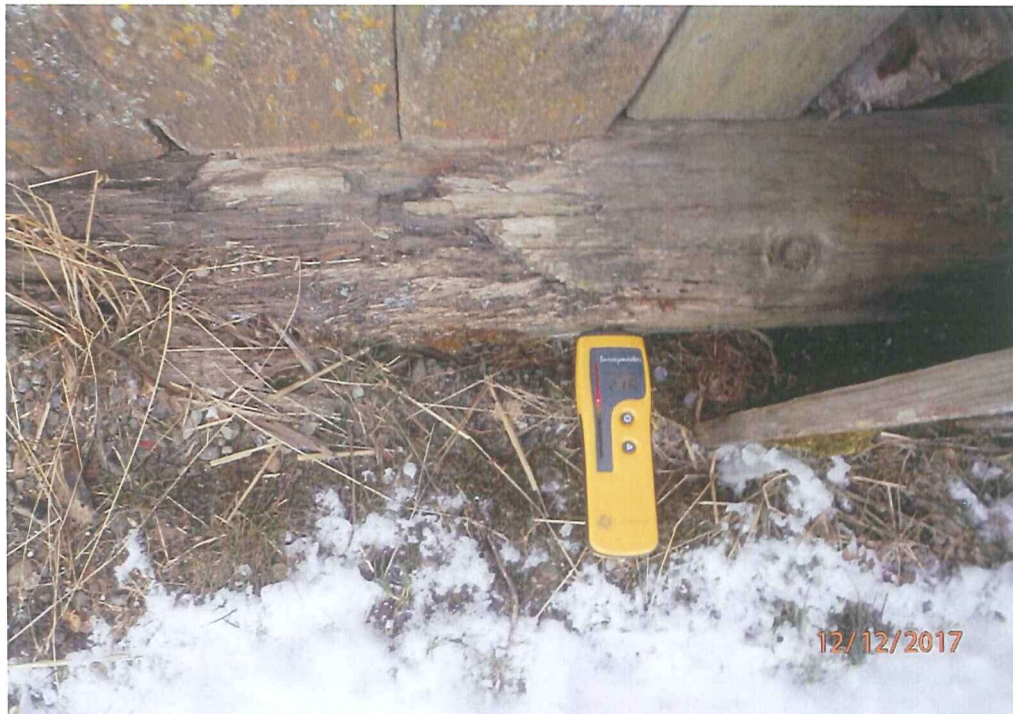
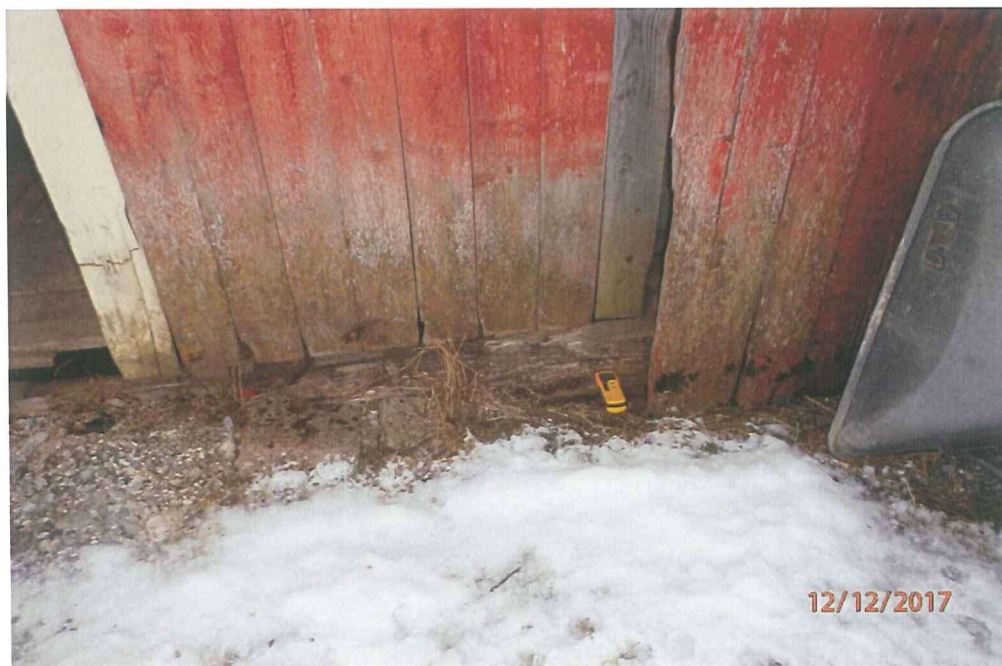
Råte skade i bunnsvill/stokk.
Råteskade i ytterkledning.
Råteskade i laftet tømmer.
Råte skade i avstivning.
Enkelte områder er angrepet av sopp.

Begge bilder viser åte og fukt i bunnsvill mot gårdsplass.

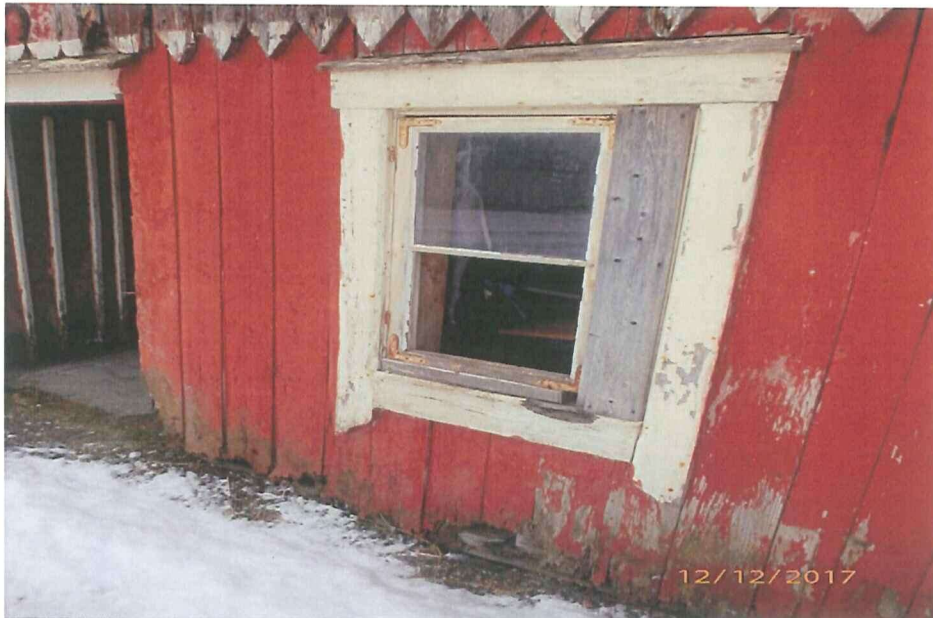
Bilde viser råte i kledning, vindu er erstattet med mindre vindu. Glass mangler

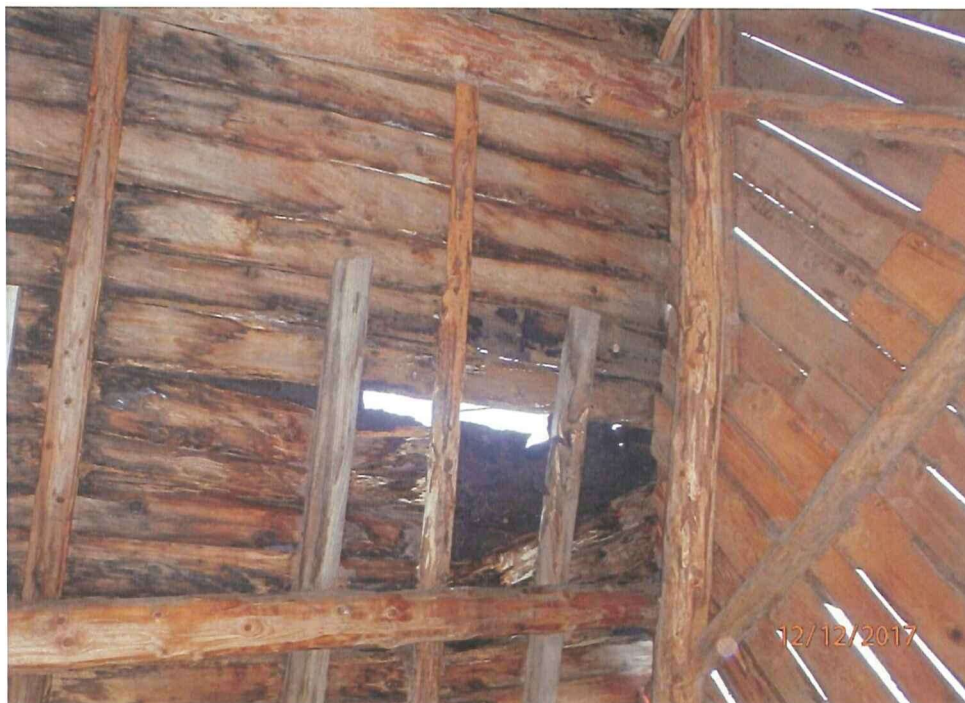
Lekkasje har gitt råteskade og soppangrep i taktro og sperrer.
Vindskier er vekk eller råteskadet.
Takrenner og taknedløp har nådd forventet levetid.

Utett tak inn mot gårdsplass, råte i konstruksjon.

Takkonstruksjoner	Åstak, røstbukker, overliggende sperrer, taktro, asfaltbelegg, bølgeblikk takplater.	Manglende bølgeblikk takplater, manglende asfaltbelegg. Råte i taktro og sperrer.	3	Alder, fuktinntrenging. Videre fuktinntrenging vil gi utvikling av råteskader.	Taktekking må fjernes, Utskifting av råteskadet treverk, ny taktekking.	3

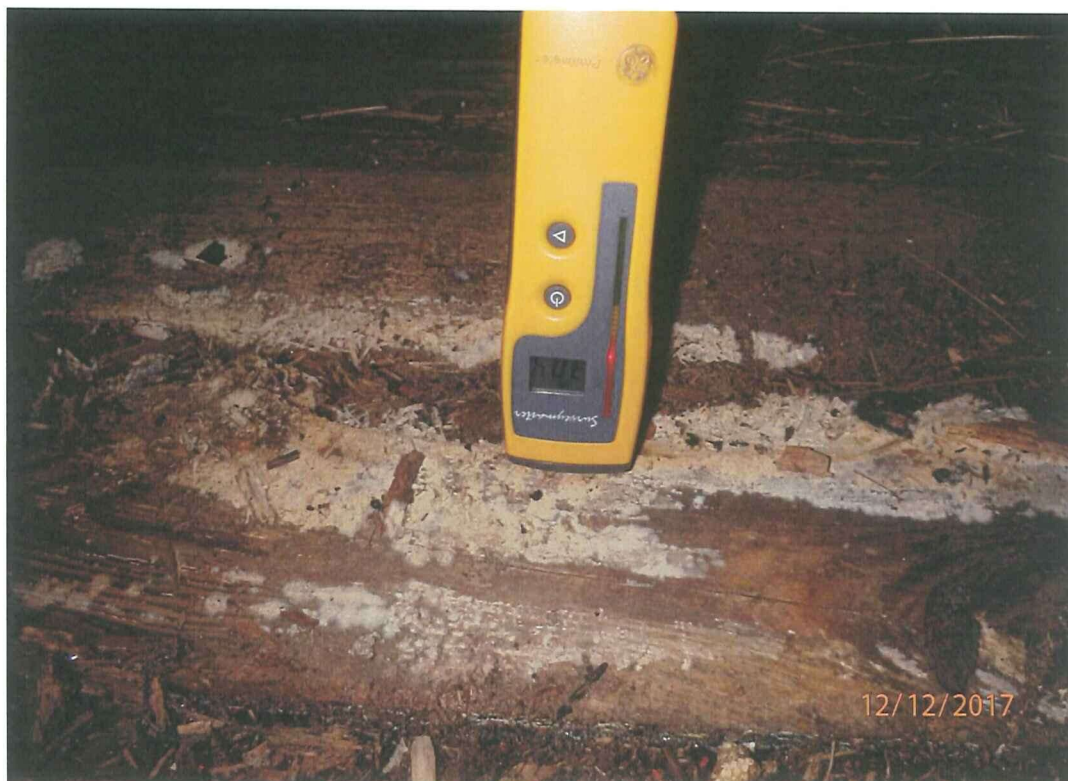
Sopp, råte og fukt i gulv under taklekkasje.

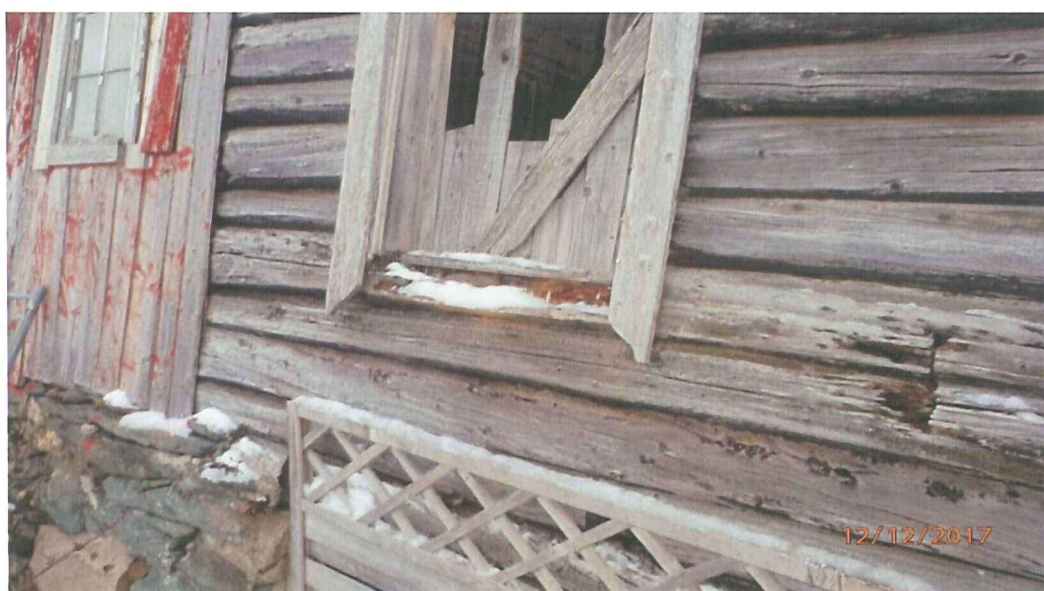
Råte i laftet vegg. Manglende vindu. Gråsteinsmur er utglidd.

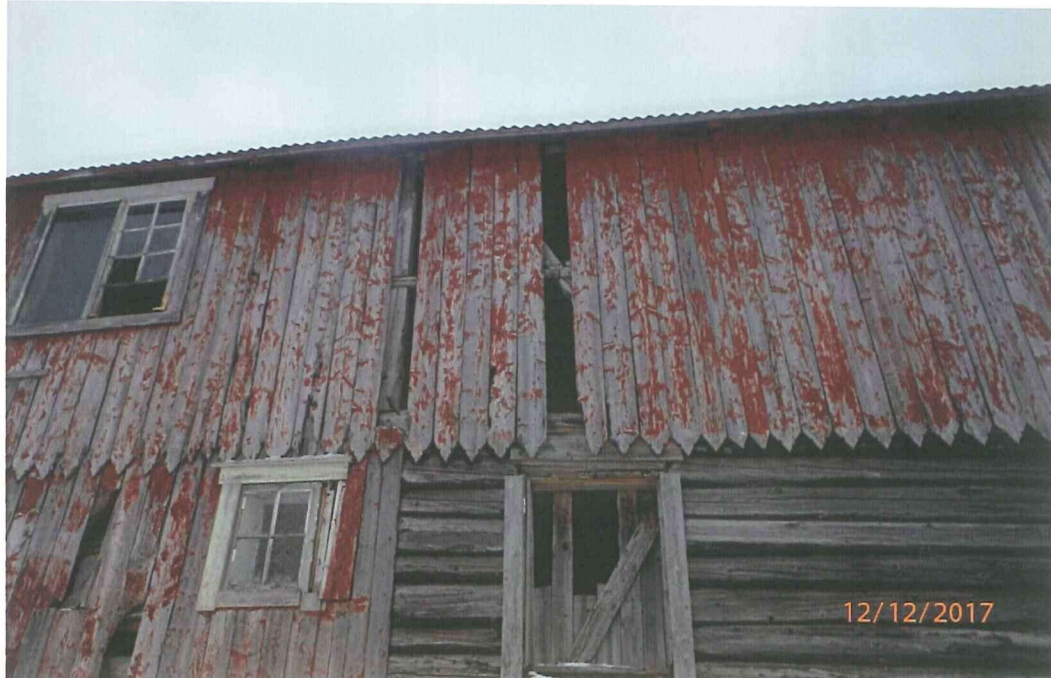
Bilde viser vegg med ødelagte vinduer, skadet/ødelagt kledning .

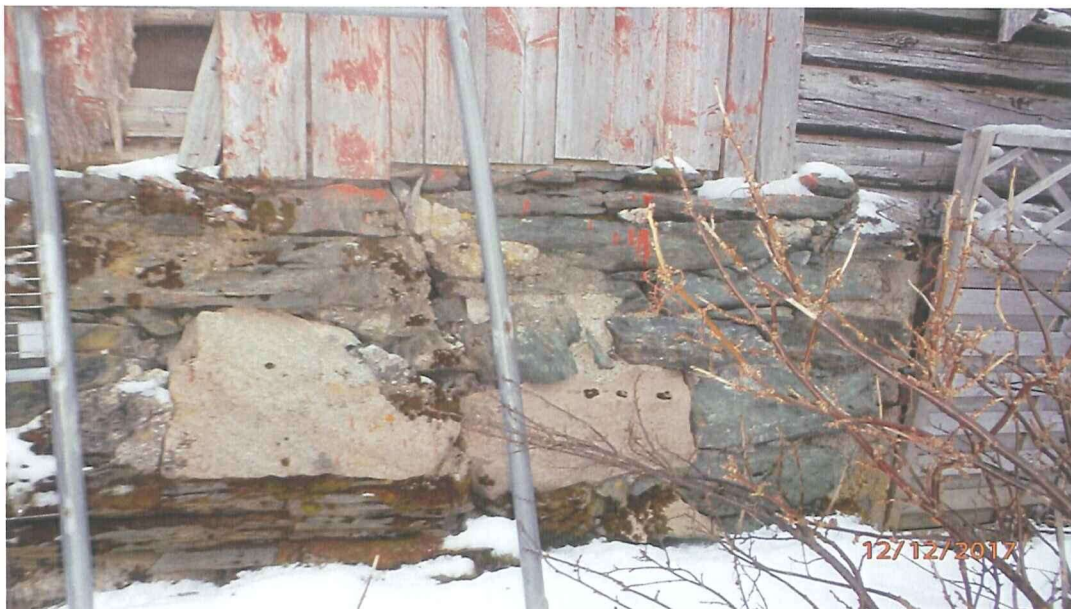
Tørrsteinsmur som er lappet og forsøkt stabilisert med mørtel noen steder.
Lappingen er ikke utført tilnærmet lik opprinnelig mur.
Noen steiner ut av posisjon.

Bildet viser skjøt mellom første del og del to på stablet gråsteinsmur.
Muren er stabilisert med mørtel.
