Bodø kommune

Kulturminnefaglig rapport for vernede bygg i Storgata i Bodø sentrum

Oktober- desember 2014

2014-11-28 Oppdragsnr.: 5145454

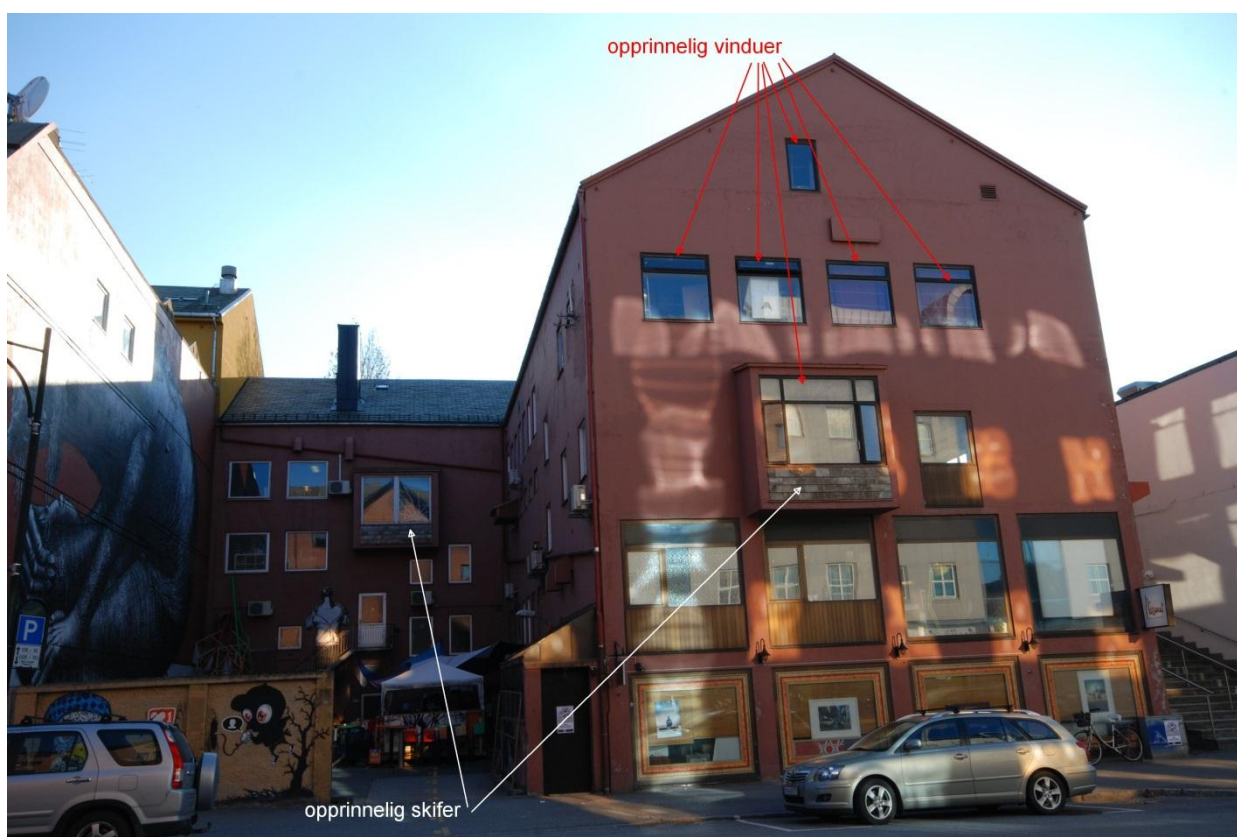
Byggets hovedform er i liten grad endret, men utskiftinger av vinduer og brystningsfelt har redusert det opprinnelige preget ved bygget.

Figur 11. Fasaden mot Sjøgata med piler som markerer opprinnelige elementer. Norconsult 2014.

Det er viktig å beholde skifertaket.

Opprinnelige vinduer og skifer i brystningsfelene under vinduene er viktig å bevare.

Ved utskifting av vinduer anbefales det å sette inn vinduer med lik inndeling som opprinnelig. Se historiske fotos.

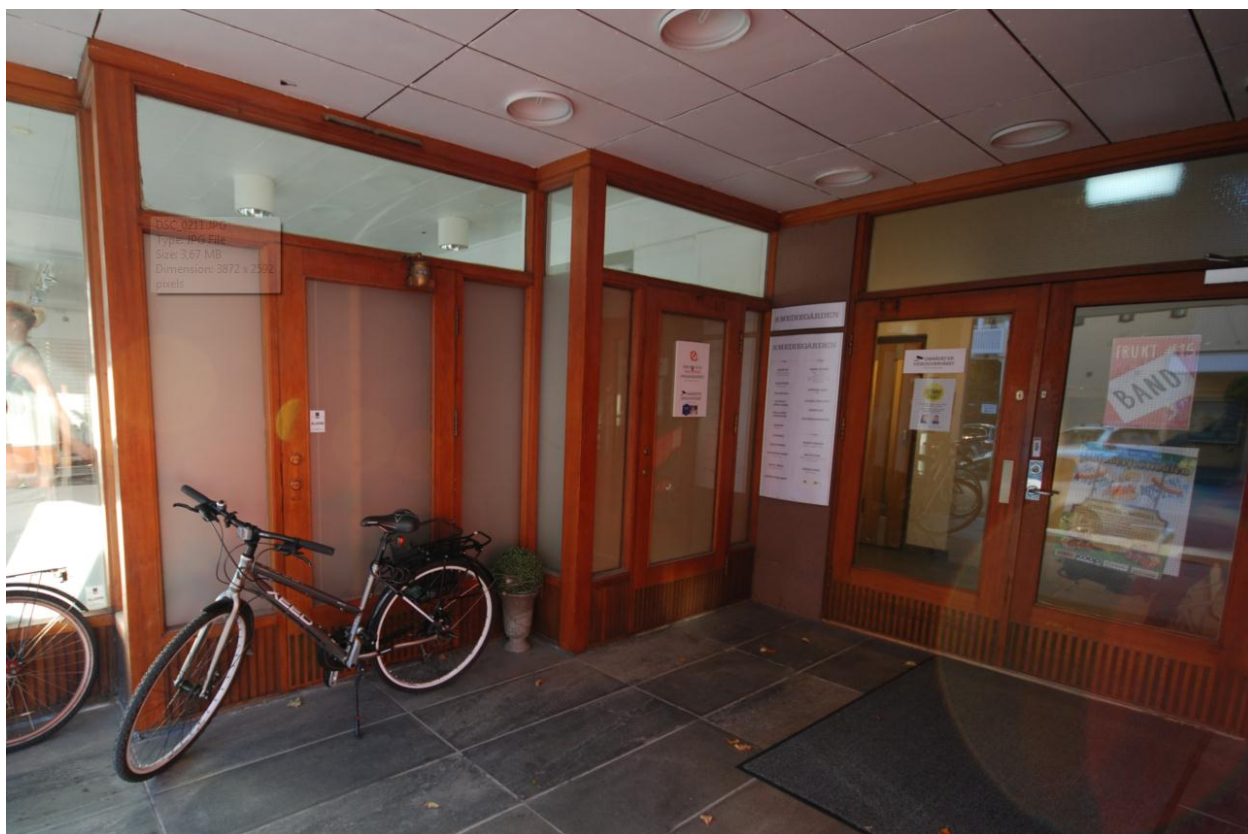
Figur 24. Inngangspartiet med opprinnelige kvaliteter. Norconsult 2014.

Det er viktig å ta vare på alle opprinnelige materialkvaliteter og detaljer. Utformingen må ikke endres. Fasaden mot bakgård bør også bevares.

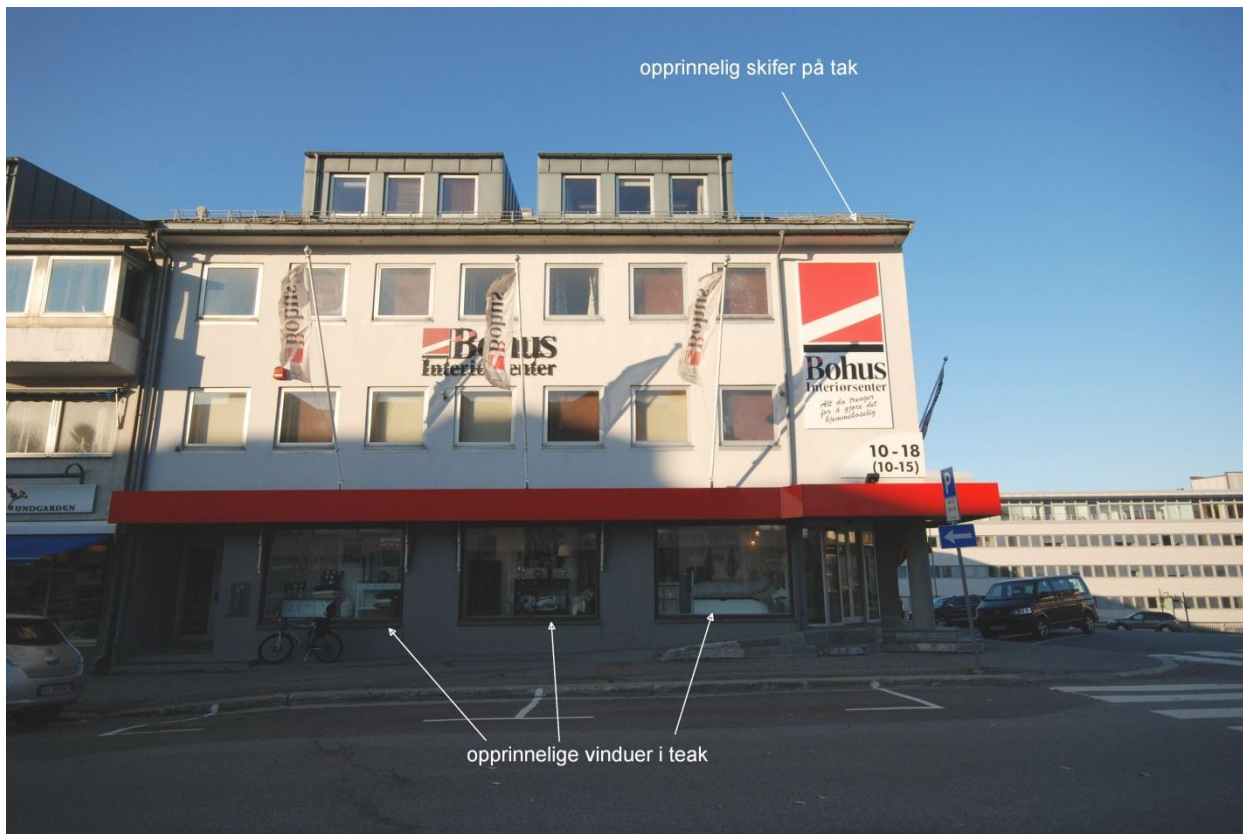
Figur 29. Bygget med inntegnet piler som viser til opprinnelige elementer. Foto Norconsult 2014

Ta vare på alle opprinnelige materialkvaliteter og detaljer. Utformingen må ikke endres.

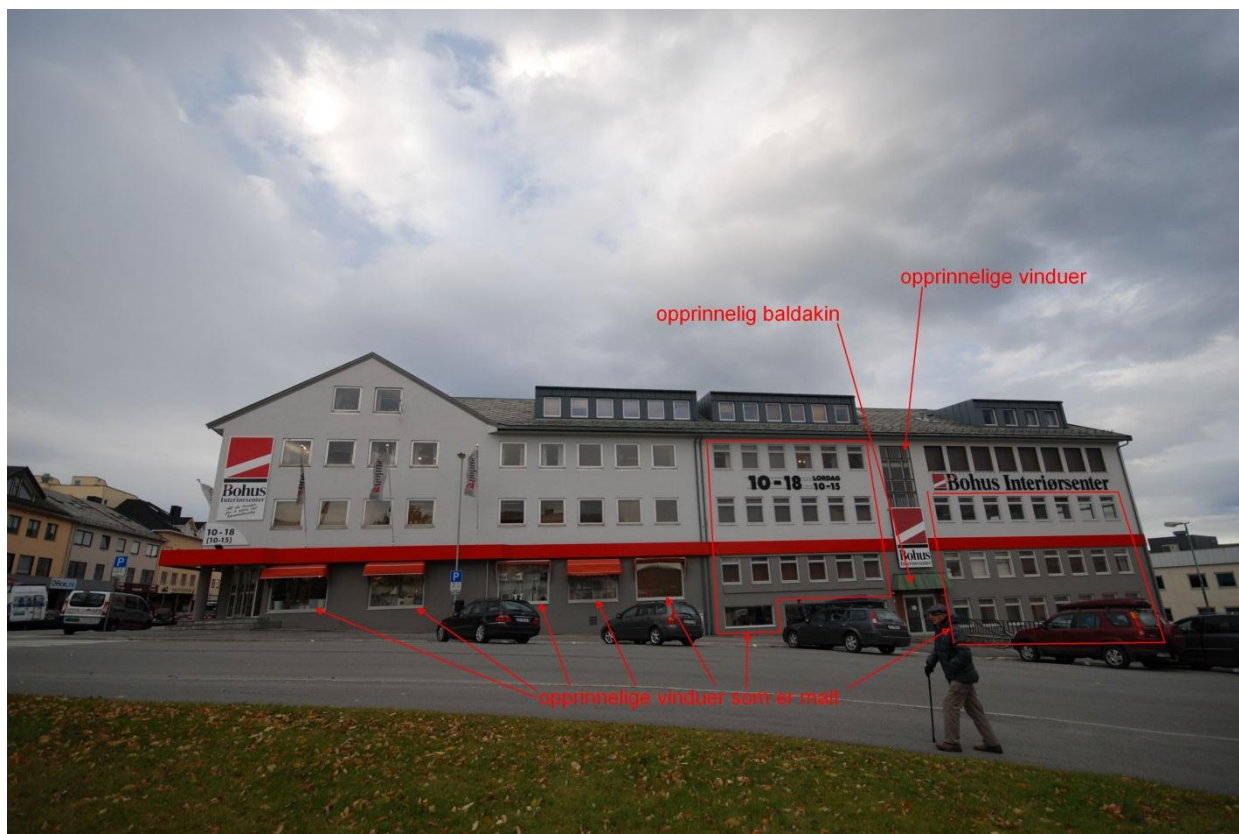
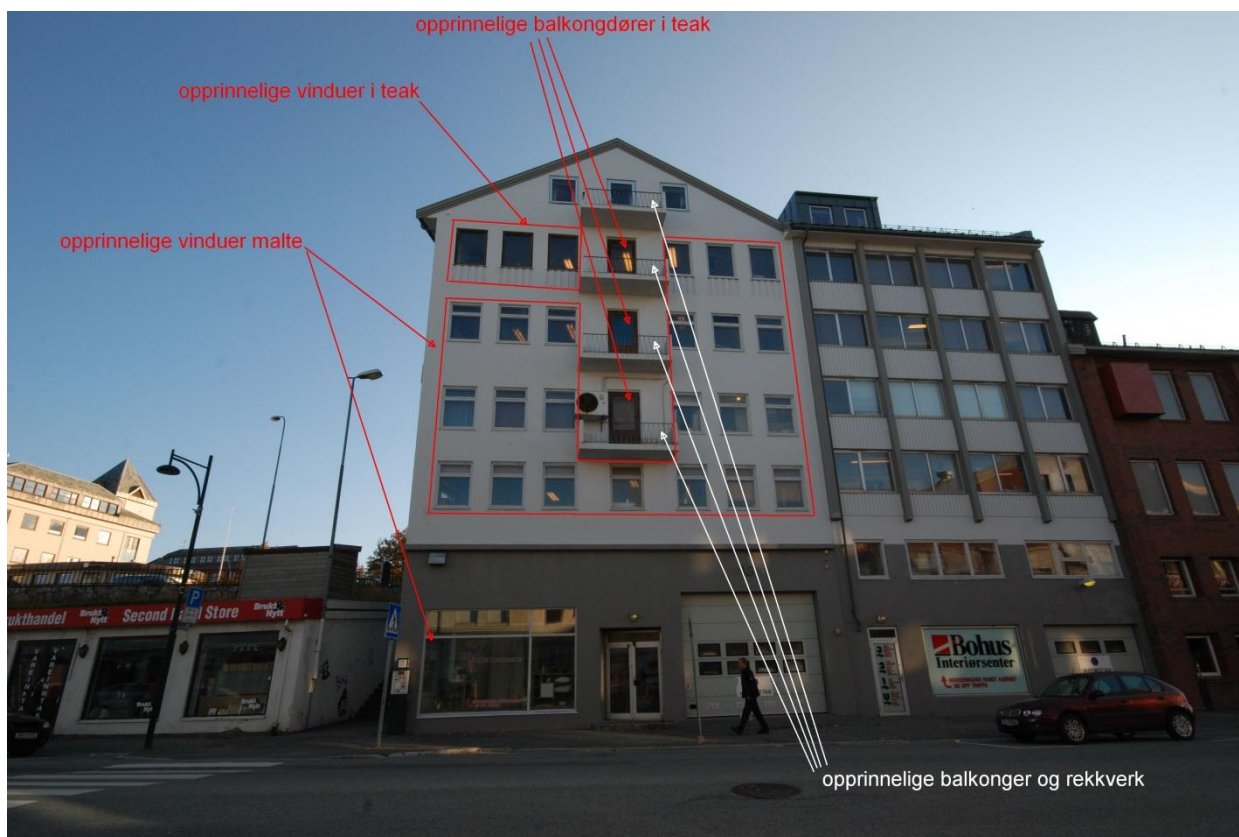
Figur 30a og b. Foto med inntegnet piler som viser til opprinnelige elementer. Norconsult 2014.

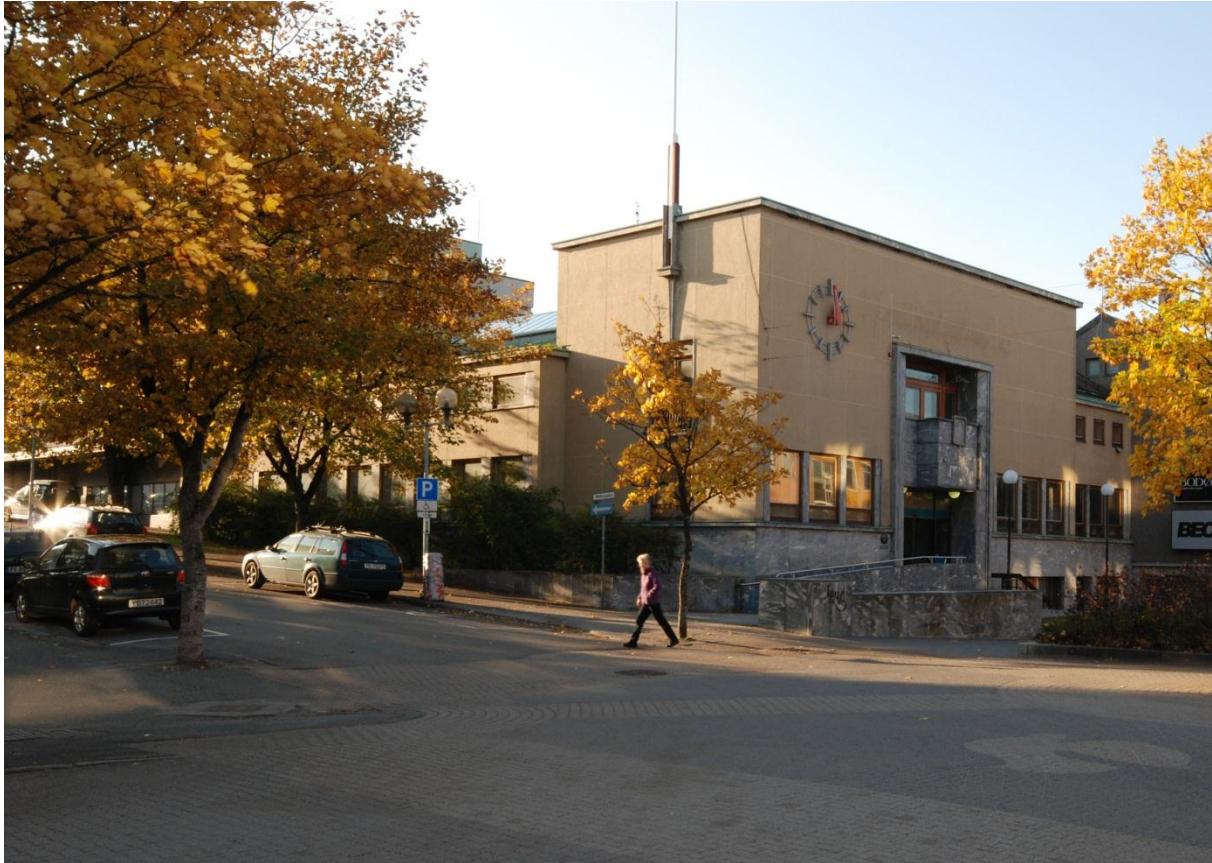
Figur 47. Foto Norconsult 2014.

Mineralittpussen er dårlig noen steder, og skadene bør utbedres så fort som mulig. Det er nødvendig å foreta en analyse av hvilke mineraler som er brukt om dette ikke er kjent, og en kopi bør produseres dersom man ikke har tilgang på denne pr. i dag.

Alle opprinnelige elementer bør vedlikeholdes og bevares.

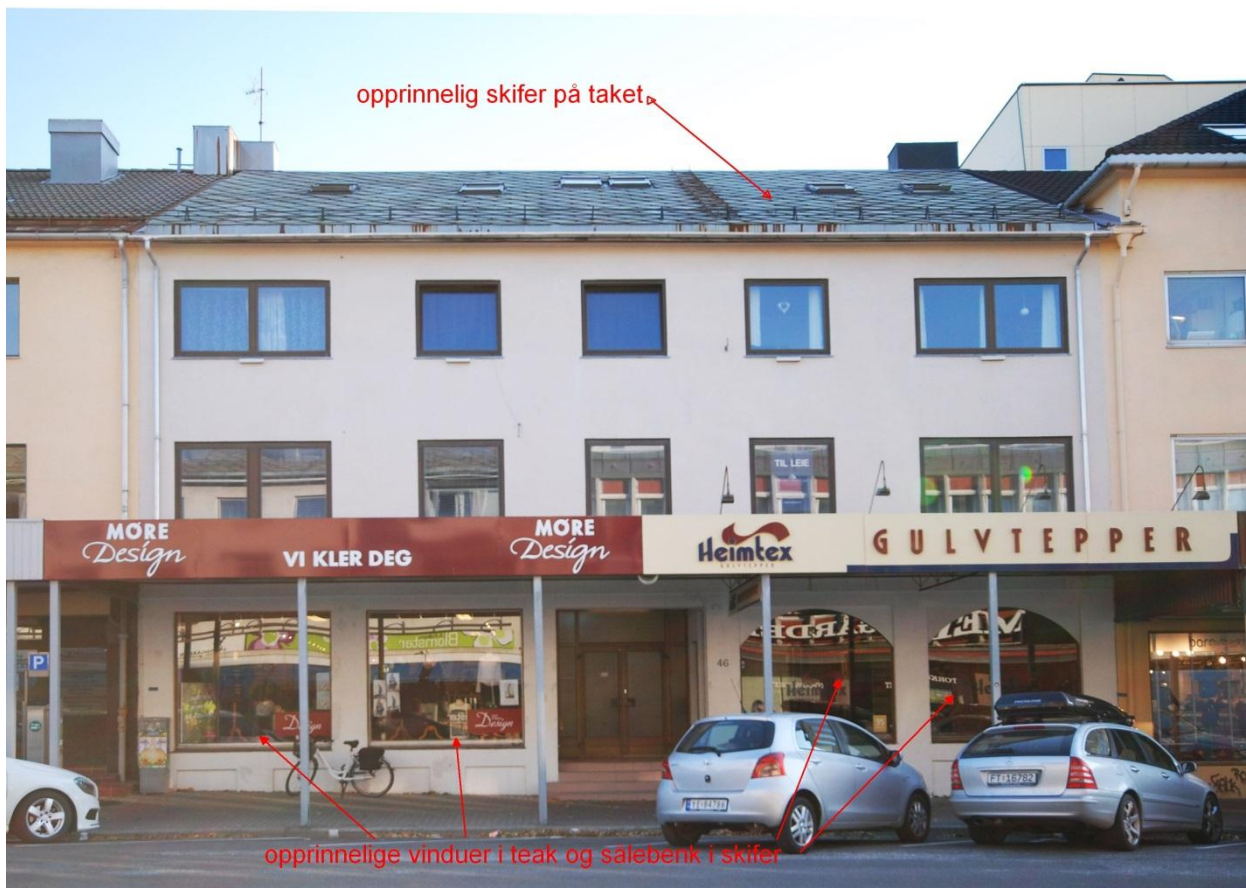
Figur 57. Foto av bygget med inntegnet opprinnelige elementer. Foto Norconsult 2014

Vedlikeholde og bevare opprinnelige vinduer i butikkfasaden. De buede vinduselementene bør fjernes. Unngå store tiltak på takflaten da dette er av de få byggene i dette området som ikke har fått store arker på takflaten.
