OBSERVASJONER OG PRØVETAKING AV LØSMASSER I SJØGATA 37-38, QUALITY HOTEL BODØ.

28.11 2017

Dette notatet er et internt arbeidsnotat som kun skal brukes/leses av oppdragsgiver, prosjekterende i Hent og Norconsult. Skal brukes i forkant av utarbeidelse av endelig miljøteknisk rapport og tiltaksplan.

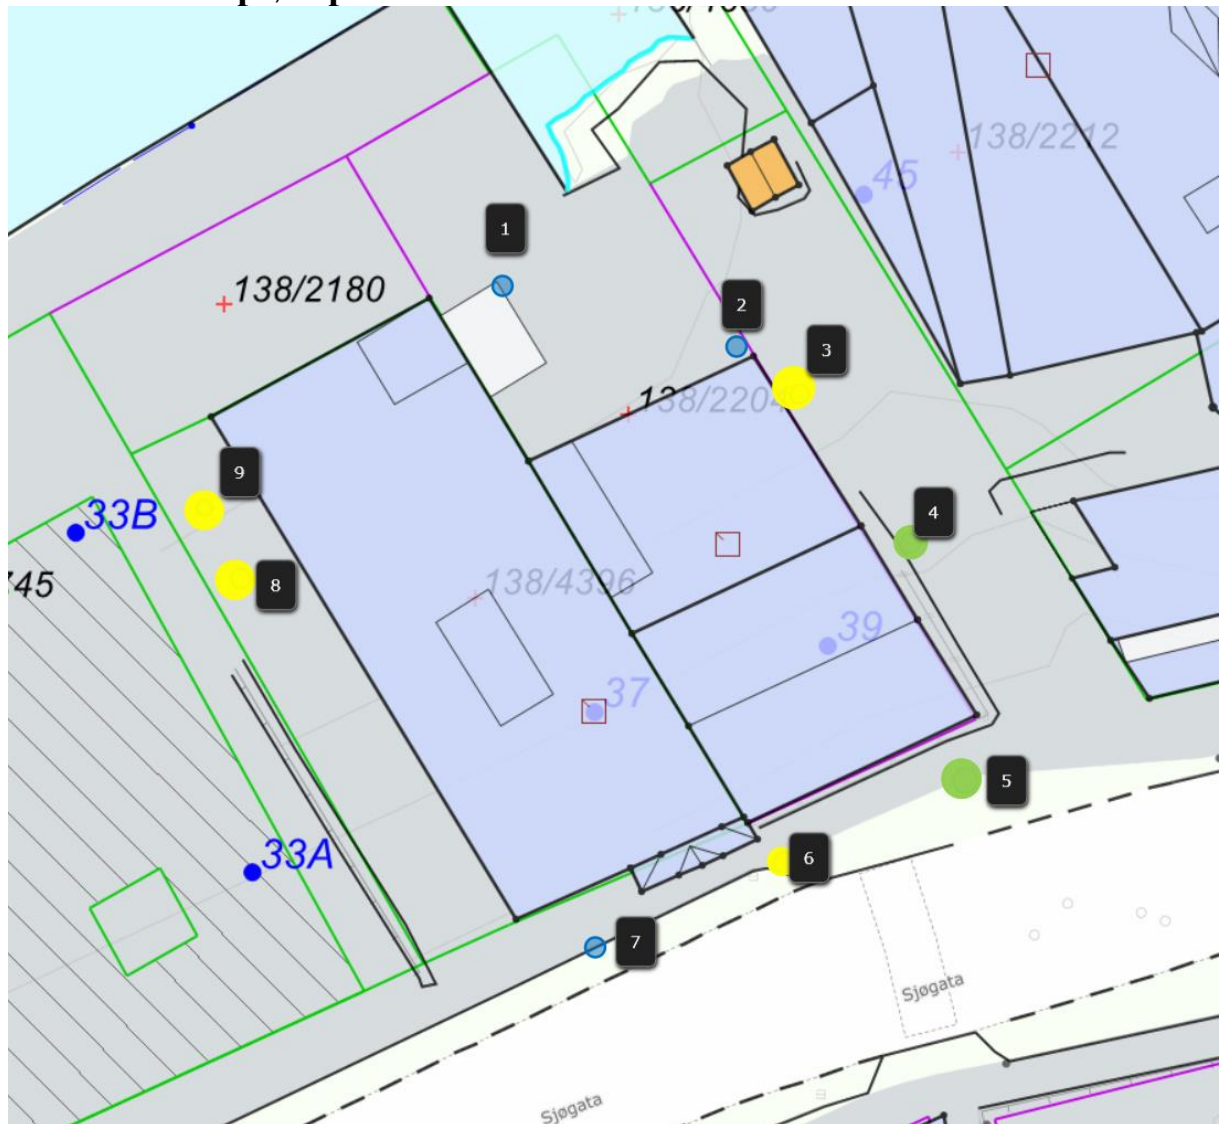
Figuren over viser høyeste tilstandsklasse (fargekode) som er påvist i prøvepunktet. Vurdering av tilstandsklasse er gjort ihht til miljødirektoratets TA 2553 helsebaserte tilstandsklasser for forurenset grunn. Tabellen under viser fargekode for de ulike tilstandsklassene. Høyeste påvist tilstandsklasse er klasse 3.

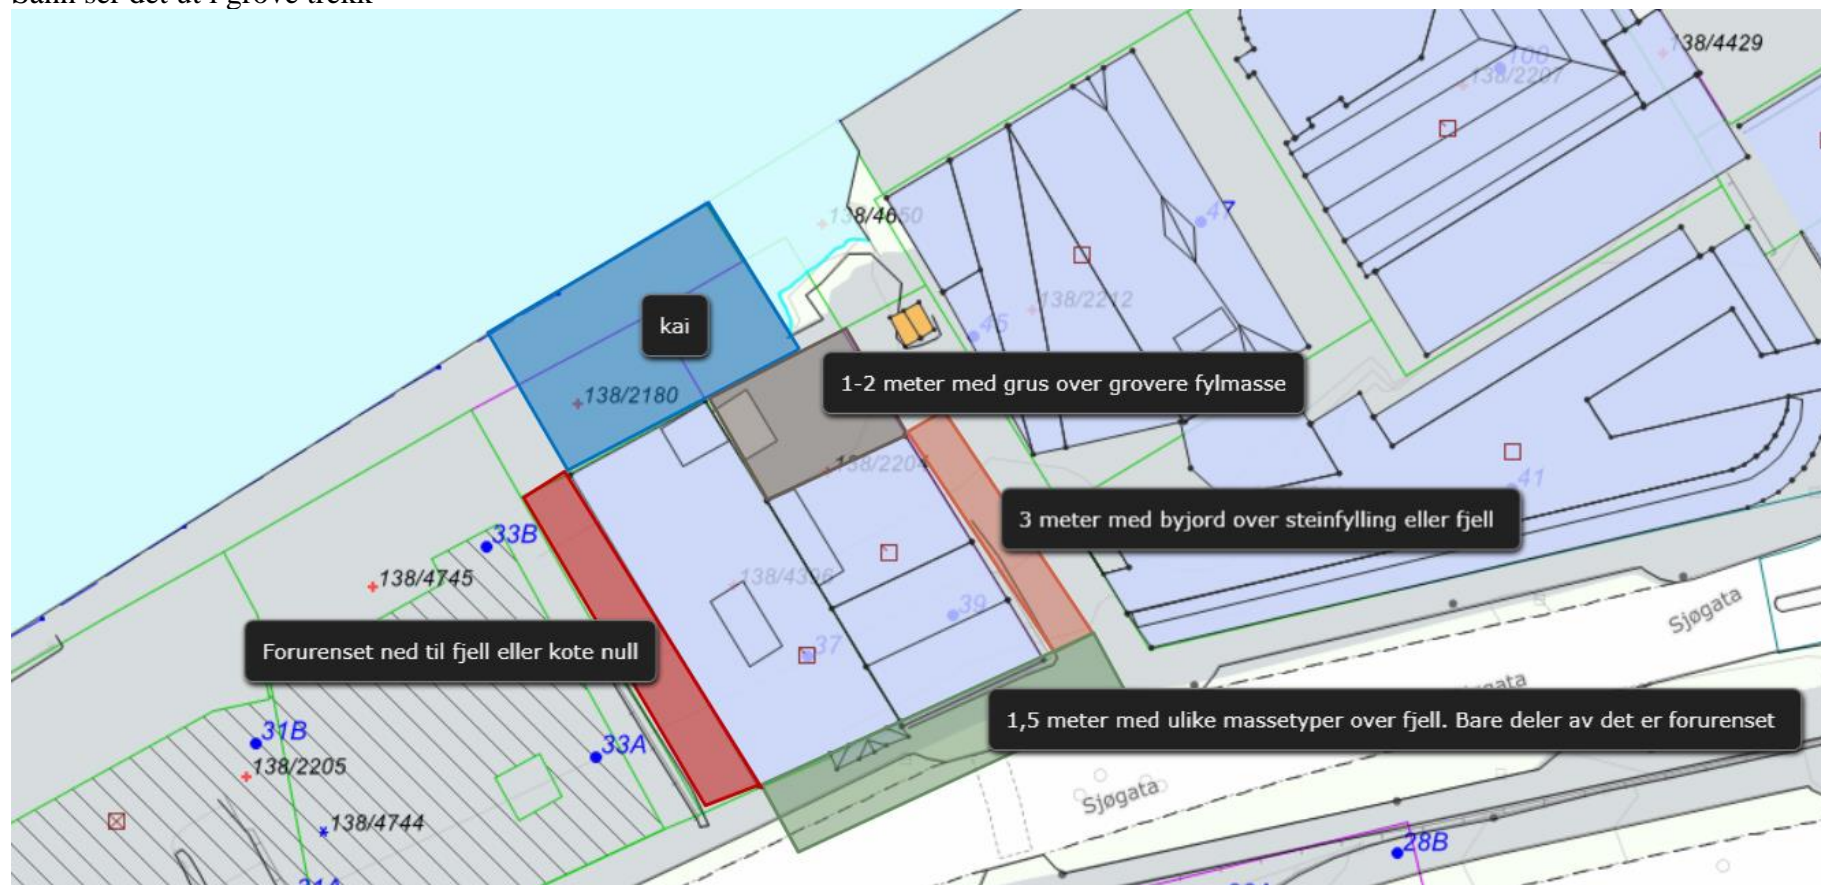
Sånn ser det ut i grove trekk

Under sjøgata 37 kan det ligge 2-3 meter med forurenset masse i den nedre 2/3 og i den øvre 1/3 (mot sjøgata kan dette laget være 0-1,5 meter)
Under Sjøgata 39 kan det være 1 meter med forurenset masse under den nyeste delen og en lag på 0,5 meter under den gamle delen.

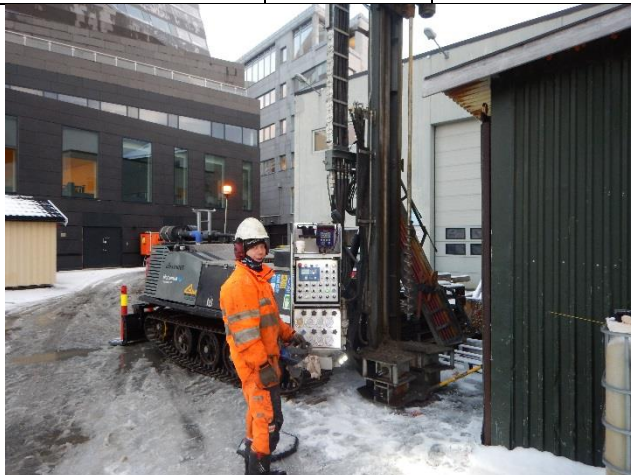
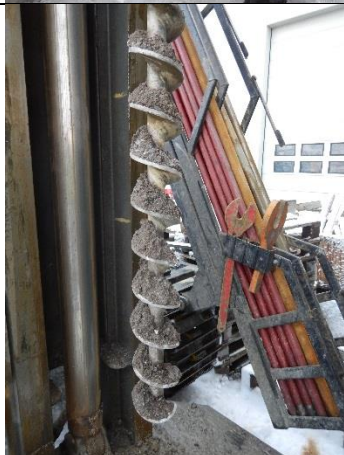
Punkt nr: 1

Fra 1,5 meter under dagens bakkenivå antas det at det er steinfylling. Ved høyvann går sjøen inn i steinfyllingen. Slapp en stein ned i prøvehullet og hørte tydelig plask.

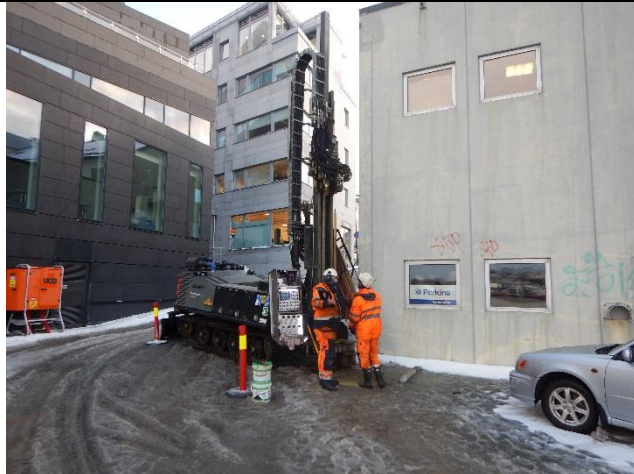
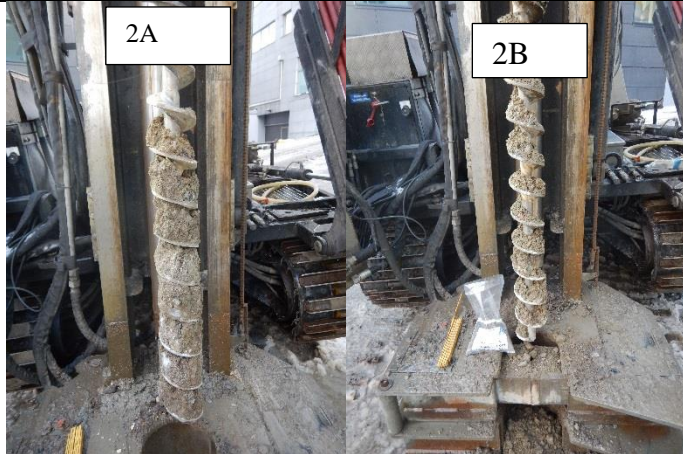
Punkt nr: 2

Antar at dette er grus som er tilført i forbindelse med bygging av verkstedet i 1999.
Vi kom ikke lenger ned pga stein.

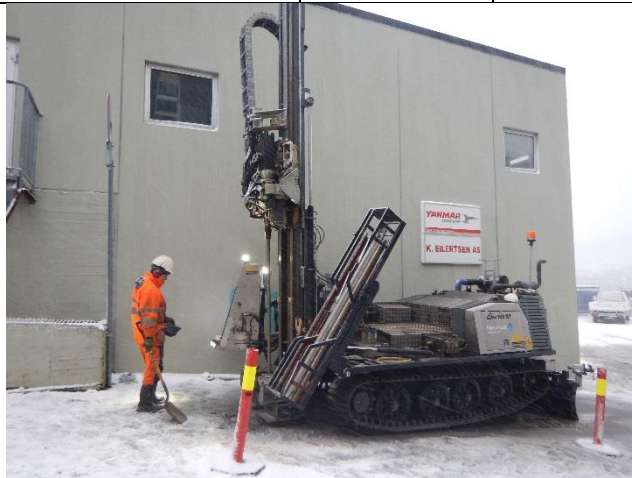
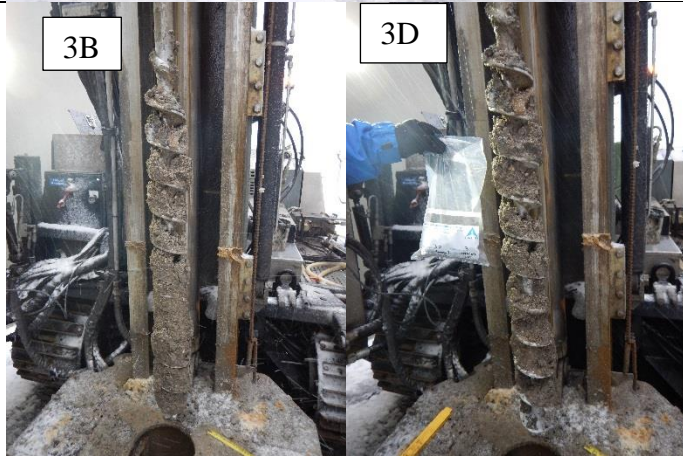
Punkt nr: 3

Prøvenr., dybde/sjikt cm	Prøve tatt (J/N)	Prøvebeskrivelse
3A 0-30	J	Grus
3B 30-120	J	Leire tilført/gravd i
3C 100-200	J	Leire med en tegl, og biter av glass
3D 250-300	J	Leire tilført/gravd i
3E 300-380	J	Leire ilført/gravd i

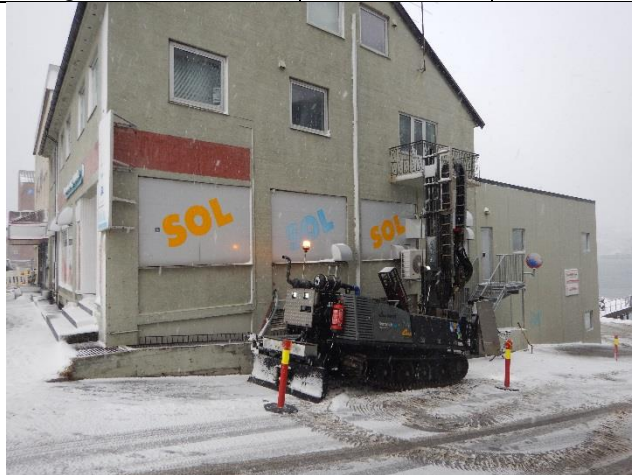
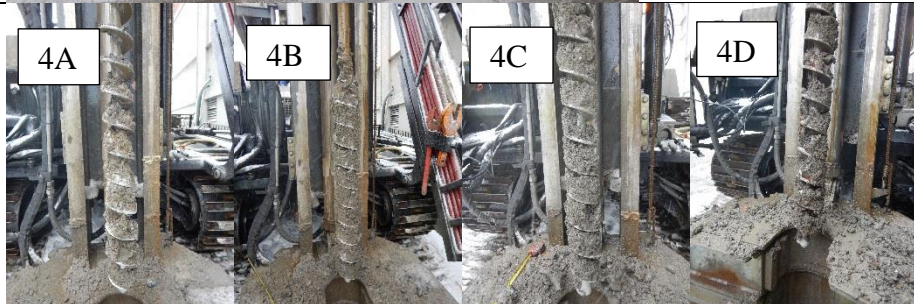
Punkt nr: 4

Leire med svakt innslag av rødlig farge.

Alt av masser det ble tatt prøver av antas å være gravd i eller tilført

Bildet over viser leirjord fra prøve 4D. Vi kjenner igjen rødfargen fra masser i nabotomta med høye blyverdier. Mindre rødfarge her
