416996 - Ura, Sandnessjøen

EMNE
Geoteknikk - grunnforhold og stabilitet

DATO / REVISJON: 14. november 2014 / 00
DOKUMENTKODE: 416996-RIG-RAP-001

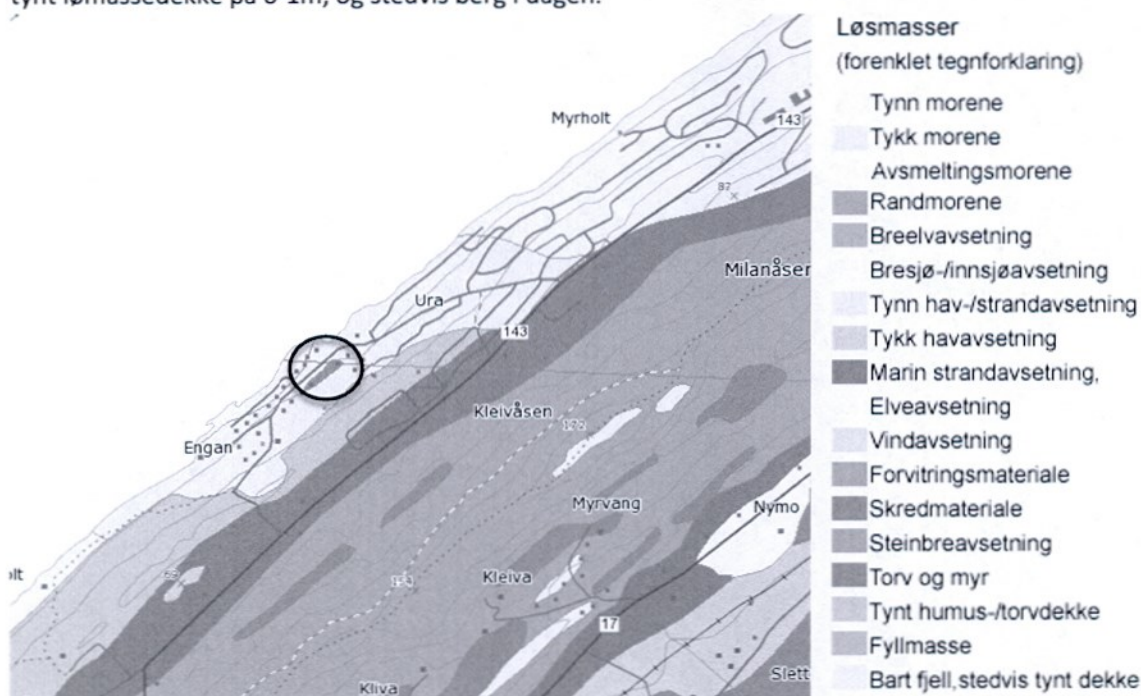
Figur 3 Løsmassekart for området/2/

Terrenget generelt heller mot nordvest, altså mot sjøen, på det bratteste med en helning på 1:2,5. Som løsmassekartet i figur 3 viser, ligger det en sone med torv og myr (brun farge) midt i området. Denne er avgrenset av en bergrygg i øvre del og en i bergrygg i nedre del. Langs disse ryggene er det tynt lømassedekke på 0-1m, og stedvis berg i dagen.

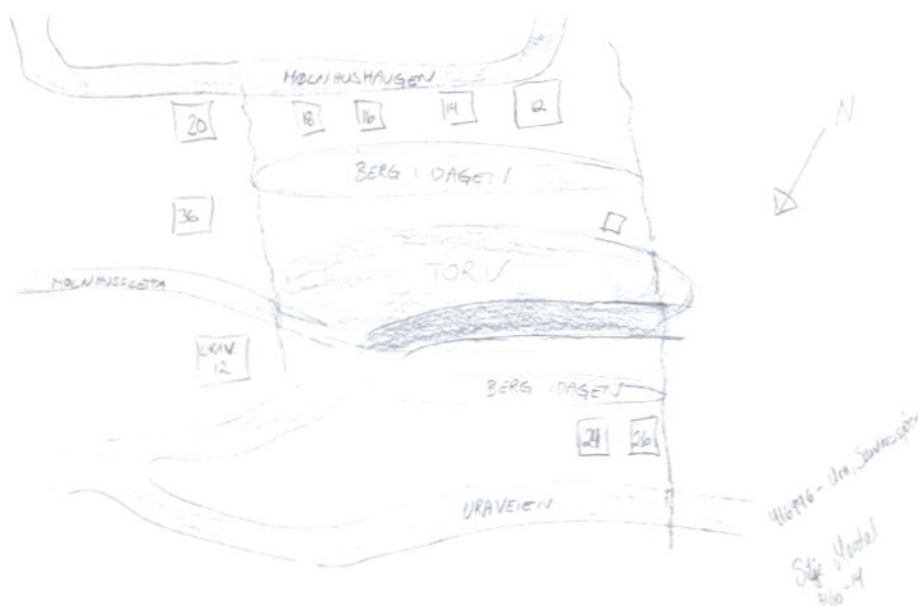
Figur 4 Skisse som viser løsmassene i området

Det er vanskelig å si noe om mektigheten til myra, men den er avgrenset av en rygg både i øvre og nedre del. Se skisse i figur 4. Bilde som viser den nederste bergryggen finnes i figur A.5.

Den andre bekken har et løp som ligger lengre mot nordøst, se skisse i figur 4. Bekken kommer ned mellom Mølnhusveien 18 og 20, og fortsetter sørvest for Mølnhussetta 36. I denne bekken var det svært liten vannføring da befaring ble foretatt og løpet er nesten grodd igjen.

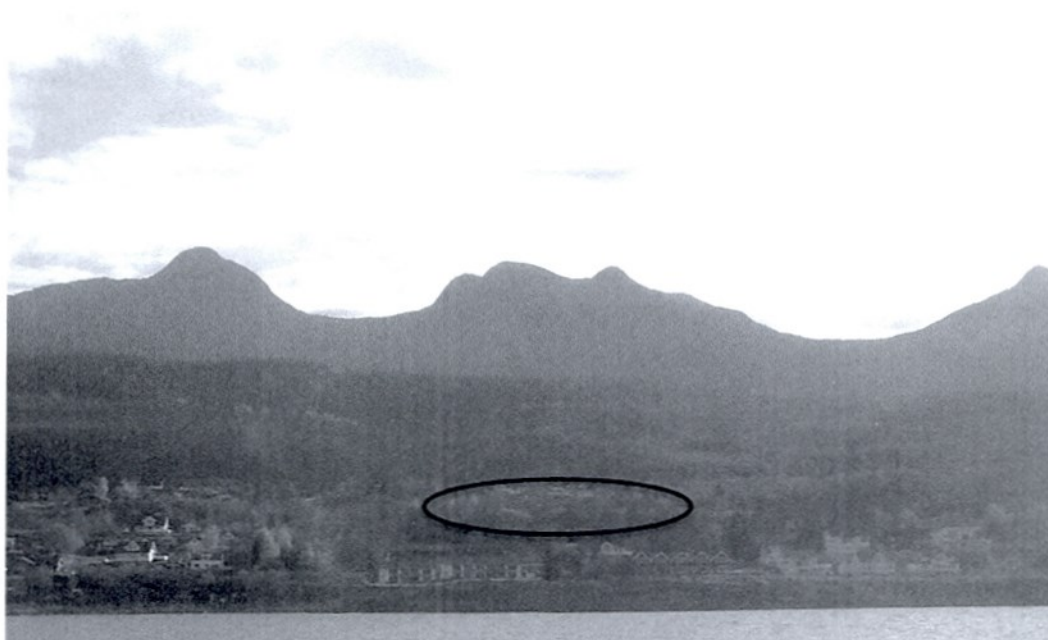
A.1. Oversiktsbilde som viser området sett fra nordvest

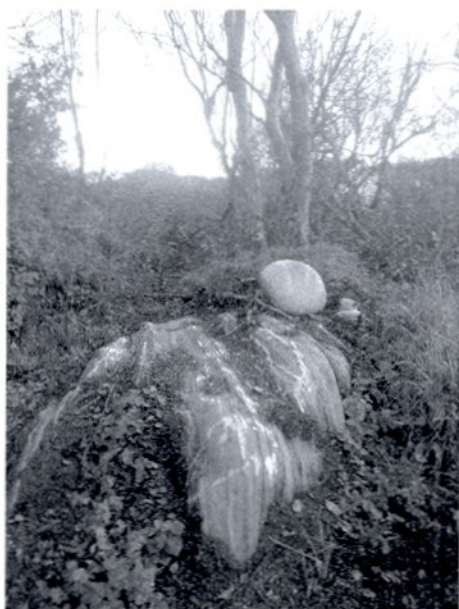
A.2. Det er observert synlig berg i dagen flere steder i området

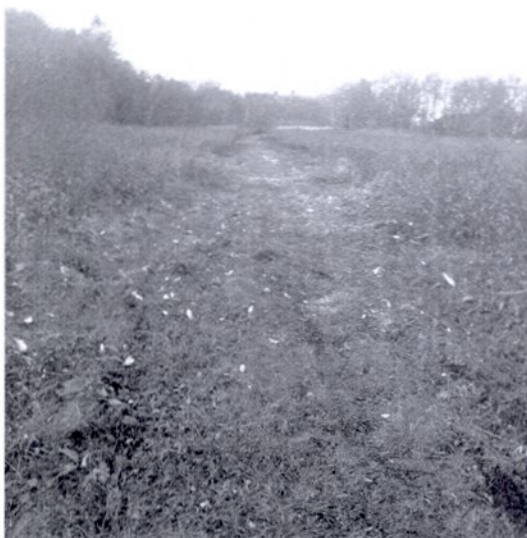
A.3. Området som er avmerket med torv og myr på løsmassekartet er tilnærmet flatt

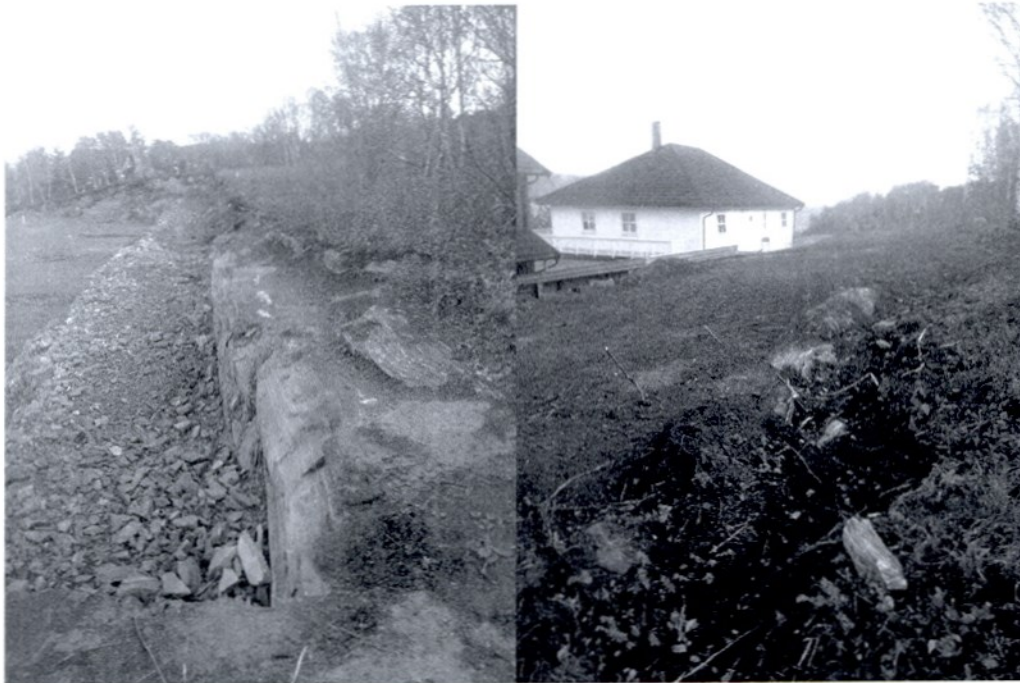
A.5. 1. Ryggen nedenfor torvsonen er gravd fram i forbindelse med utgraving for Uraveien 22A-E
2. Fortsettelsen av bergryggen ovenfor Uraveien 24 (hvitt hus) og 26

I forbindelse med fundamentering av bygg i reguleringsområdet er det viktig å sørge for at byggene ikke blir fundamentert delvis på berg og delvis på løsmasser, da dette kan føre til skadelige differansesetninger. Undersprenging av berg må vurderes for bygg som plasseres med fundamentnivå delvis på berg og på løsmasser.

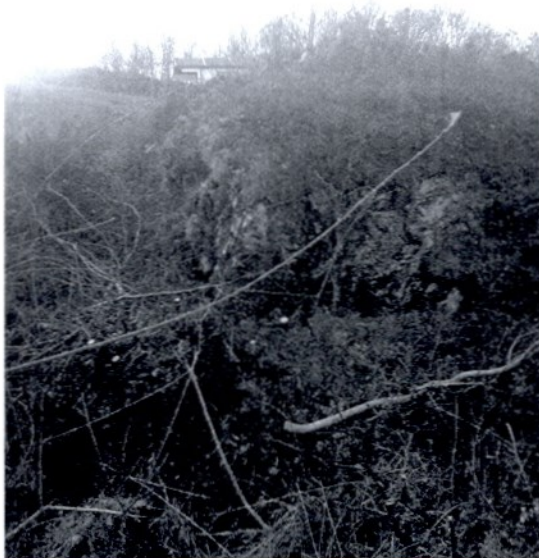
A.6. Berg i dagen nordvest for Mølhushaugen 12 (lekehytta i bakgrunnen tilhører Mølnhushaugen 12)

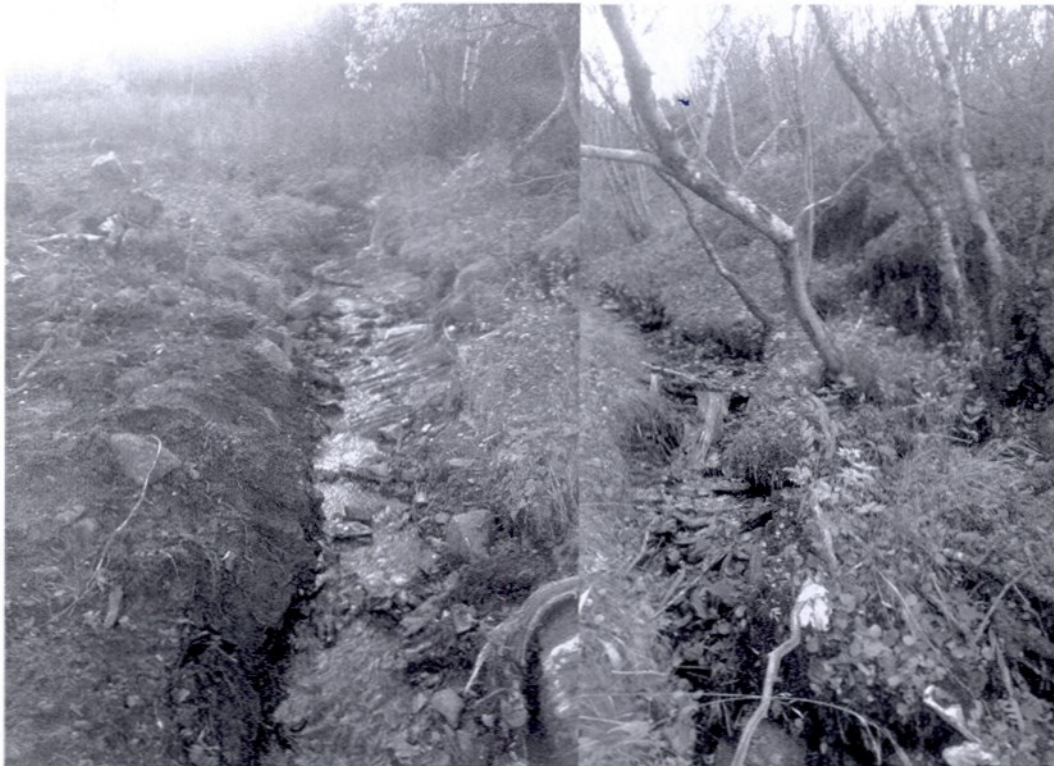
Bekken som går i områdets sørvestre side starter sørvest for Mølnhusaugen 12, og renner over det flate myrområdet, før den fortsetter mellom Uraveien 26 og 28. Den har erodert seg en liten halv meter ned i løsmassene, her har den truffet på småstein. Langs bekken er det registrert småstein i bunn og torv langs sidene.

A.7. 1. Bekken passerer den nederste ryggen og har her blottlagt berg, ellers er det småstein i bekkebunn.

2. Bekken passerer den øverste ryggen, her er det mye berg i dagen.

Dersom det i forbindelse med utbyggingen skal gjøre noe med bekken, anbefales det å legge den i et definert løp, som gjerne fører til en naturlig bremsing. Slik vil eventuelle problemer ved store nedbørsmengder begrenses.
