**Prosjekt: otiumPLUSS Alstahaug**

01	Etablering	17.12.21	HH	AÅB
Revisjon	Revisjonen gjelder	Dato	Utarb. av	Kontr. av
Utarbeidet av: Entreprenør Harald Nilsen AS		Dato:		17.12.21
Tittel:				
<b>Notat vedr. vurdering av bruk av eksisterende prestebolig</b>

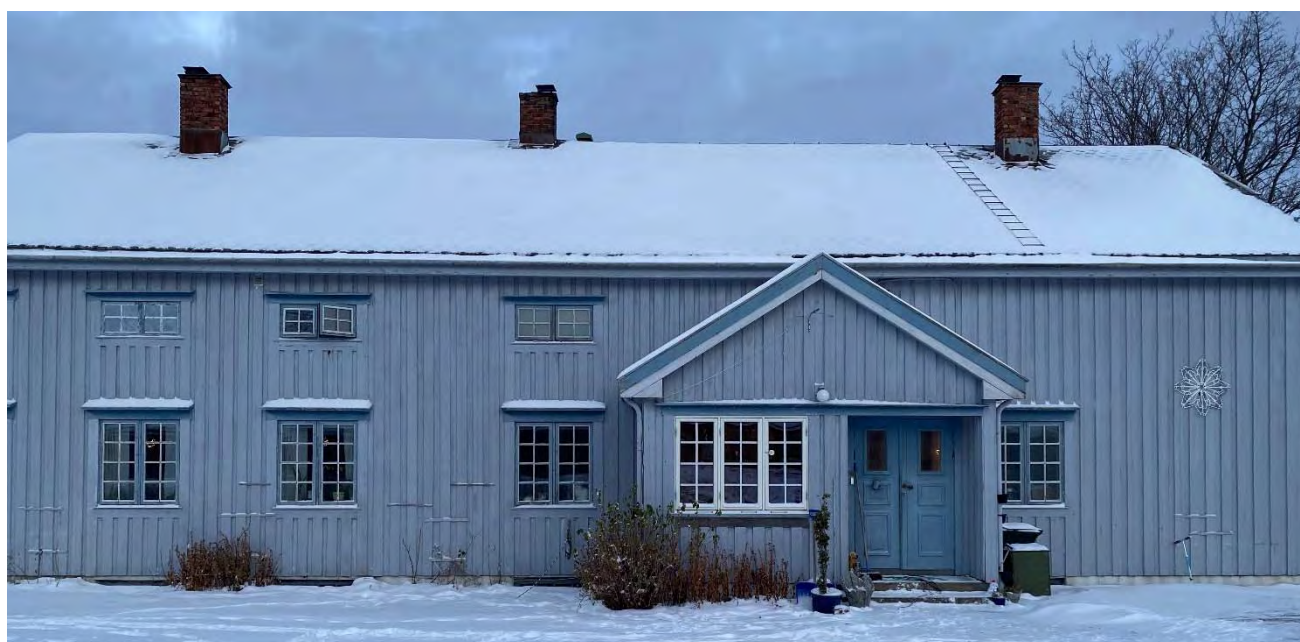
Dagens prestebolig er gammel og utslitt.

Bilde 2: Presteboligen – bilde tatt mot sørfasaden/inngangspartiet.

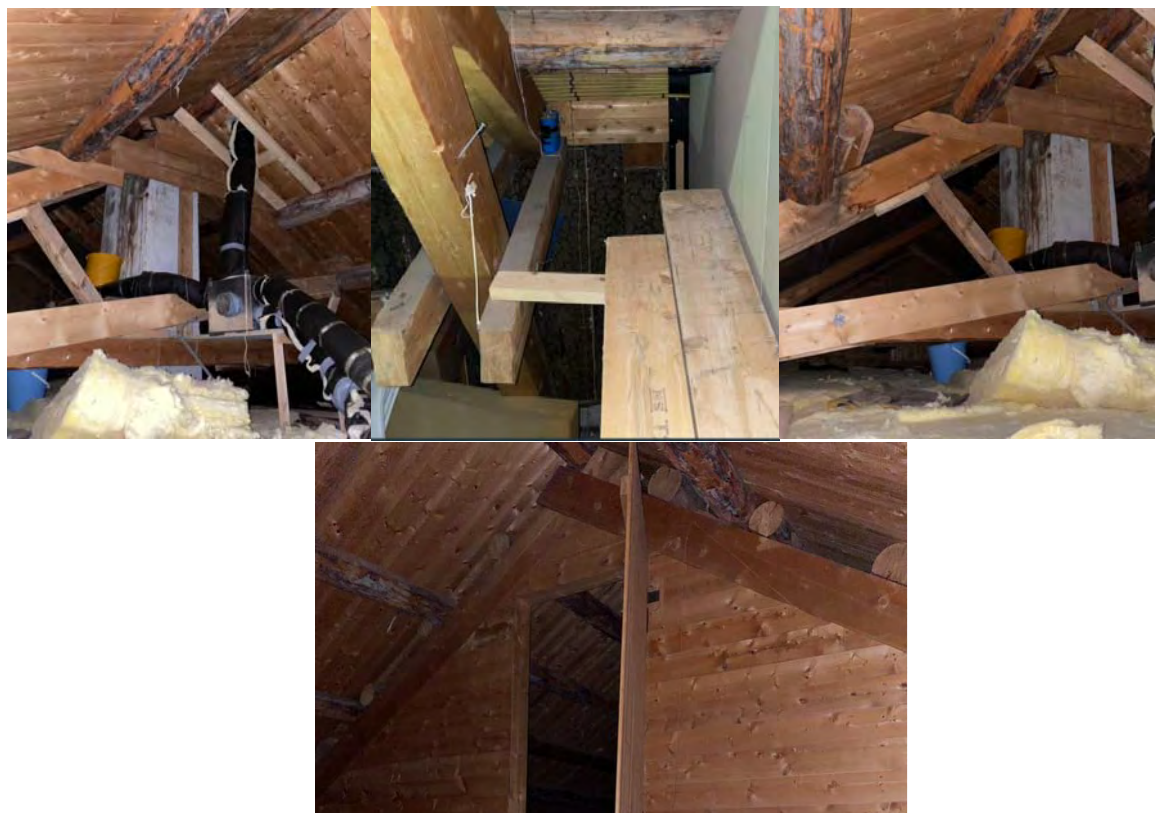
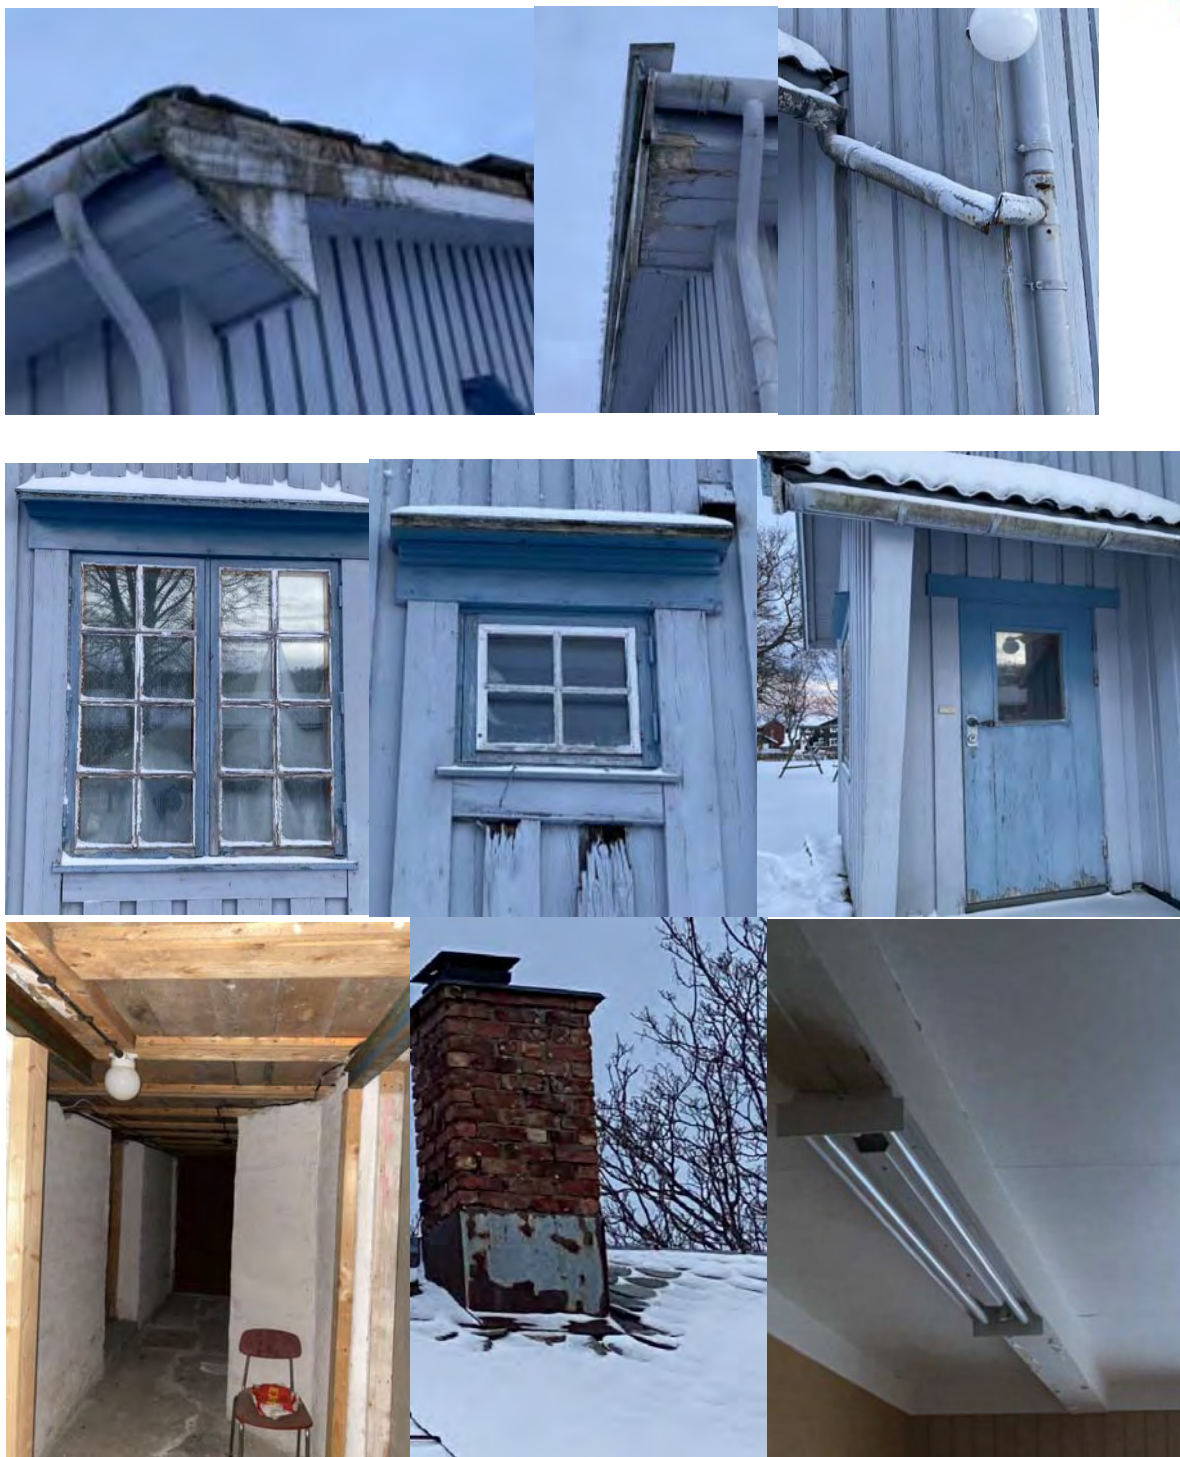
- Fundamenteringen; kjellermur og ringmur som er basert på naturstein og noe betong, har synlig sår/skader og holder ikke dagens krav. Kjeller ca. 2m takhøyde.
- Fordrøyning av overflatevann rundt bygget mangler.
- Store nedbøyninger i tak og spesielt i etasjeskiller.
- Det er gjort inngrep i eksisterende tak som svekker bærekonstruksjonen.
- Begge skorsteiner har vesentlige skader og må rives i sin helhet.
- Takstein(skifer) og undertak med taktro/oppbygning må demonteres/oppgraderes.
- Synlige fukt og råteskader utvendig kledning og vinduer/dører.

Vår klare anbefaling er derfor at bygget rives og at nytt bygg føres opp.
