Kulturminneutredning Alstadhaug prestegård gnr. 37 / bnr. 1210 – Kirkeveien 48

Oppdrag Alstadhaug prestebolig, 16200488-01
Kunde Clemens eiendom

Revisjon 07.01.2022
Opprettet av Camilla Mohr

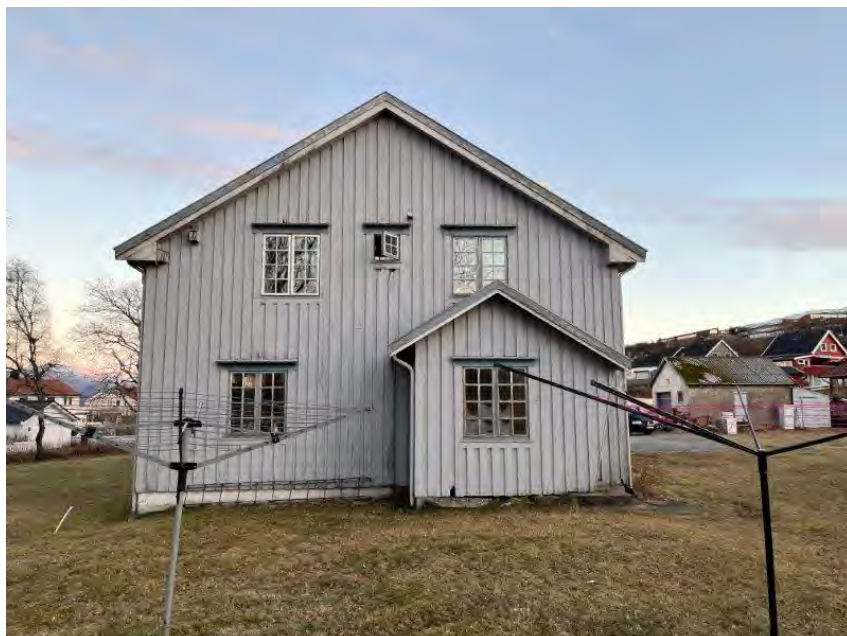
Figur 37 - Fasade mot vest som er mest utsatt for vær og vind.

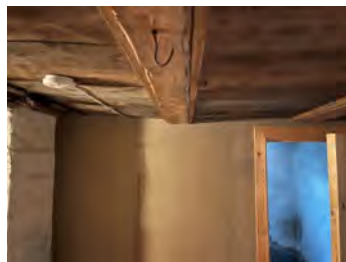
Figur 69 – Setningsskader i gangen.

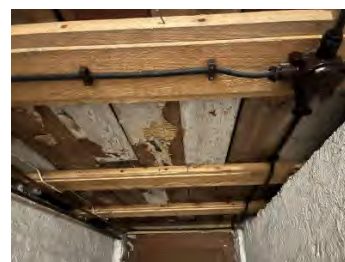
Figur 70 – Eldre elektrisk anlegg.

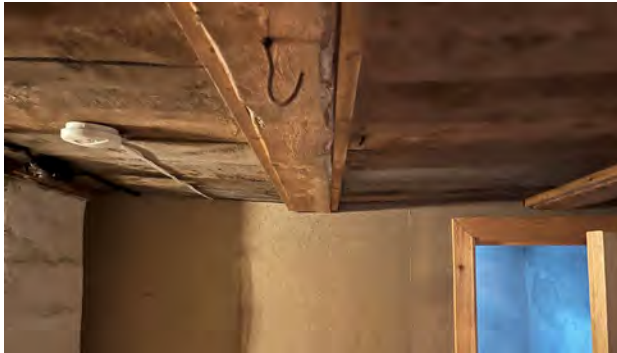
Figur 83 - Setningsskader i kjelleren.

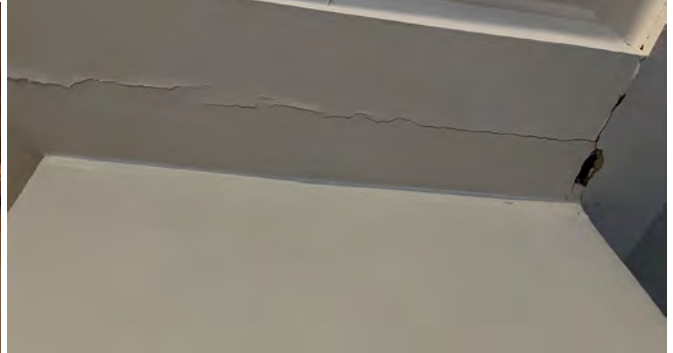
Figur 84 - Setningsskader i bisperommet.

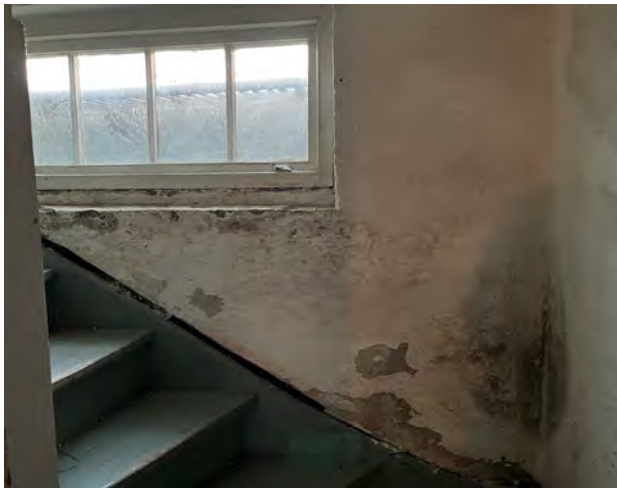
Figur 85 - Fukt i grunnmur på grunn av manglende drenering.

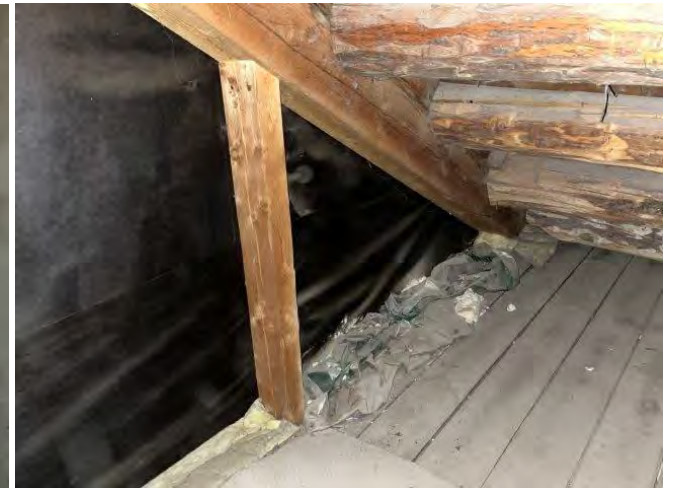
Figur 86 - Midlertidigtetting av sprekk på loftet.

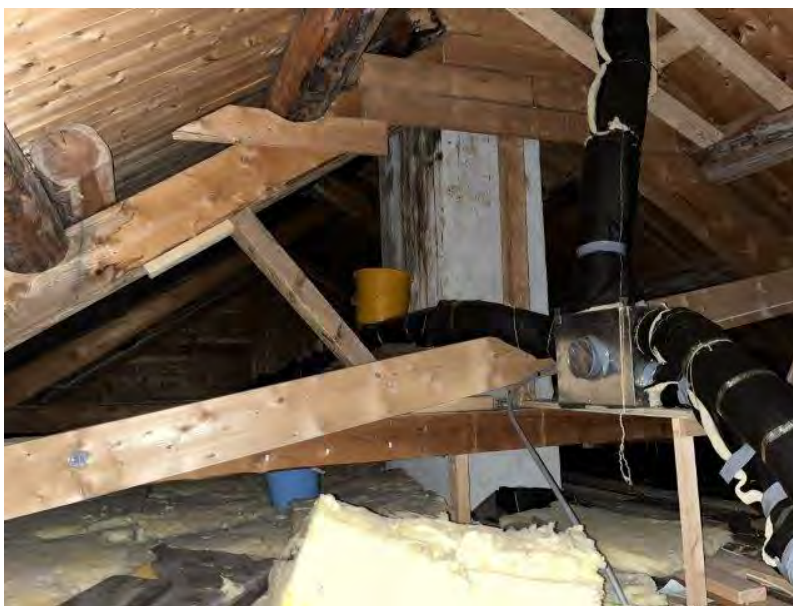
Presteboligen bærer preg av lite vedlikehold de siste årene. Beboer opplyser om at det har vært lekkasje i taket ca. 2015 og at det var branntilløp på loftet rundt år 2000. Brannen ble raskt slukket.

Figur 87 - Vannskade på loftet.

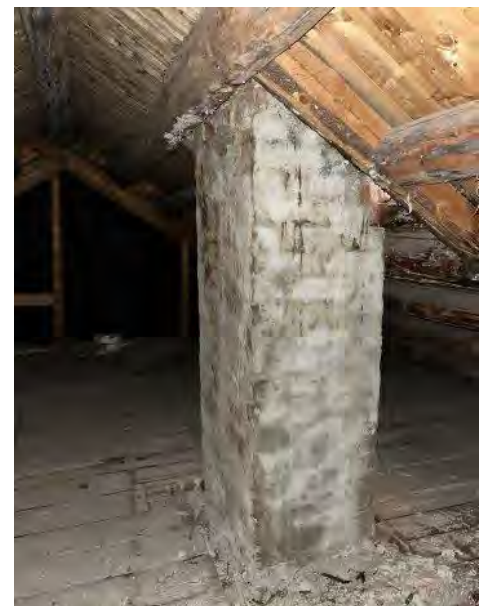
Figur 88 - Skader på pipen.

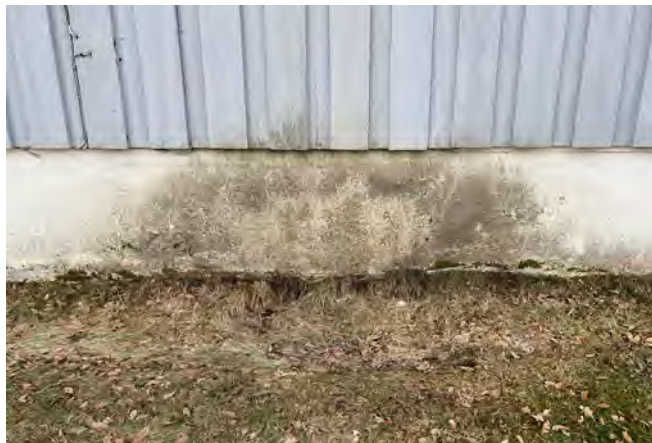
Figur 93 – Fukt i grunnmur. (Her kan det ha vært vegetasjon som er fjernet.)
