## Vurdering av skredfare

Kartlegging av snøskred, steinsprang samt jord - og flomskred.  
Asplan Viak – Hundingsland hyttefelt i Lyngdal kommune.

Dato:  
28.05.2020

Dokumentnr:  
1919-01

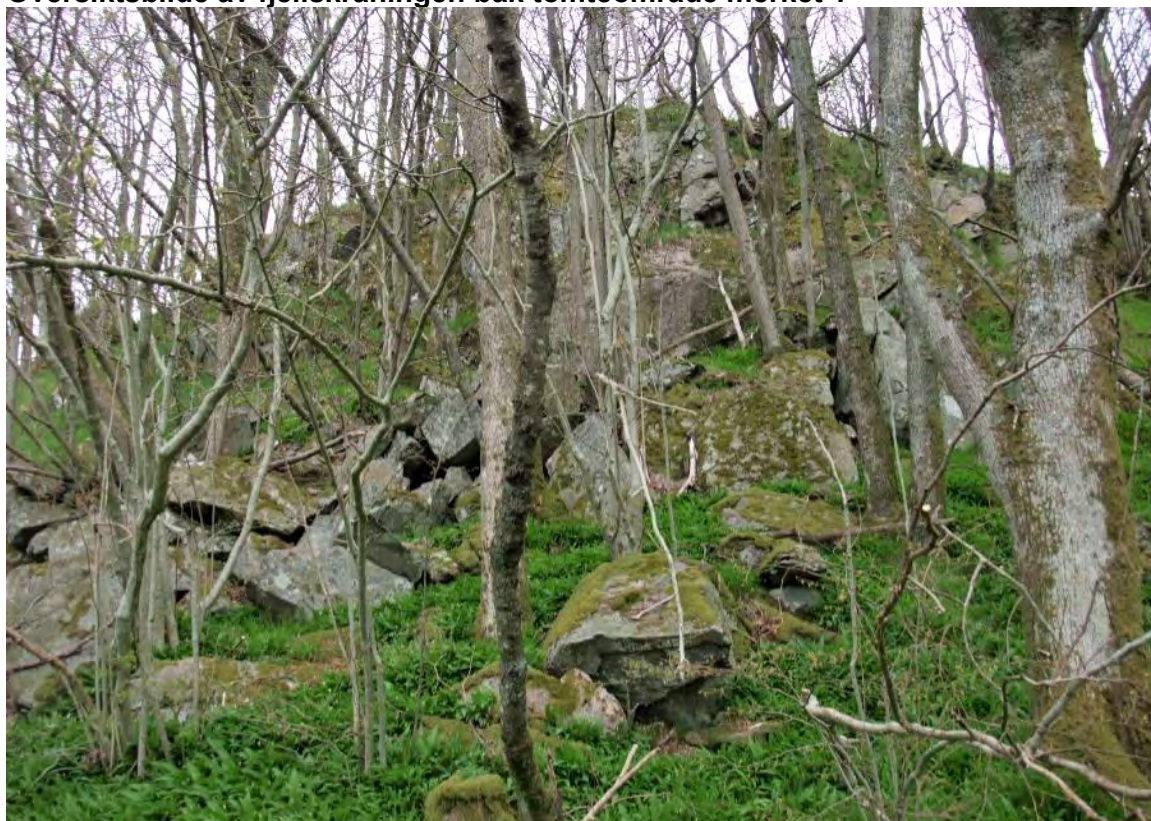
**Oversiktsbilde av fjellskråningen bak tomteområde merket 1**

Langs skråningsfoten ligger en gammel ur bestående av en del stor stein. Øverst i skråningen finner vi et markert løsneområde for steinsprang. Med en helningsvinkel på  $37^\circ$ , gir dette en hensynssone som strekker seg ca. 4m inn forbi den viste tomtegrensen. Adkomstveien vil i sin helhet også ligge innenfor den viste hensynssonen.

Sannsynligheten for steinsprang i dette området er stor, men her ligger forholdene godt til rette for å etablere en enkel sikringsvoll langs foten av skråningen i kanten av ura. Dette kan utføres ved å benytte eksisterende stein som legges ut i en rekke langs foten av ura. Dette vil være tilstrekkelig til å sikre både adkomstveien og den foreslåtte tomtegrensen. Eventuelt må veg og tomtegrense flyttes ut av hensynssonen.

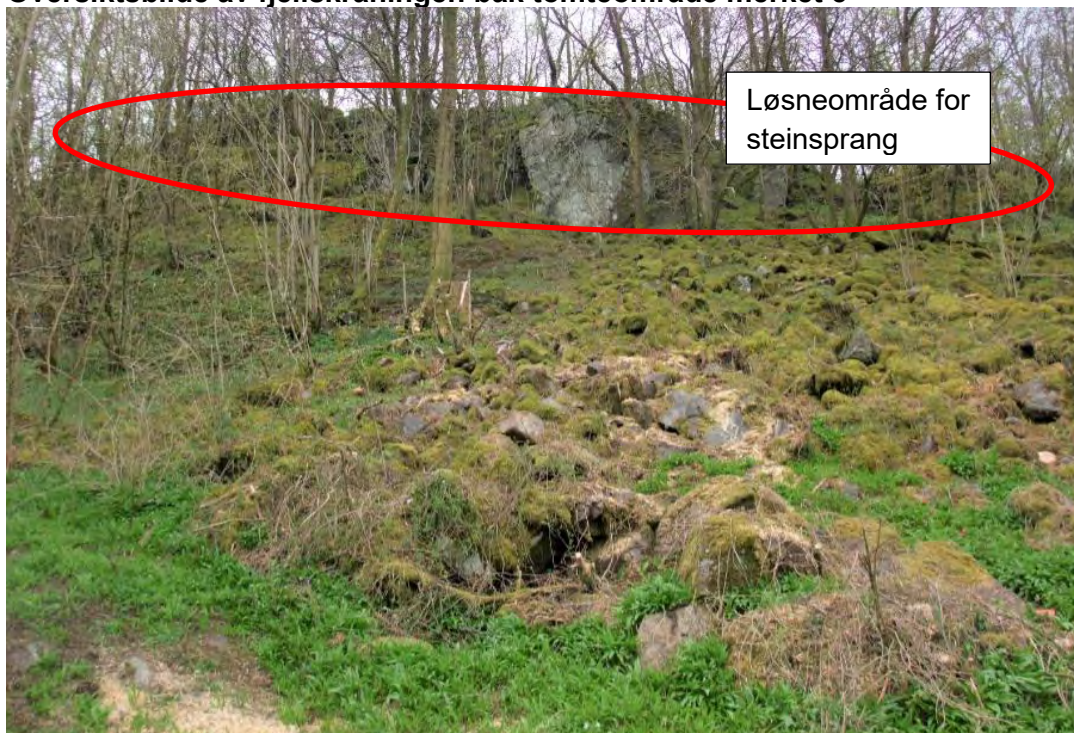
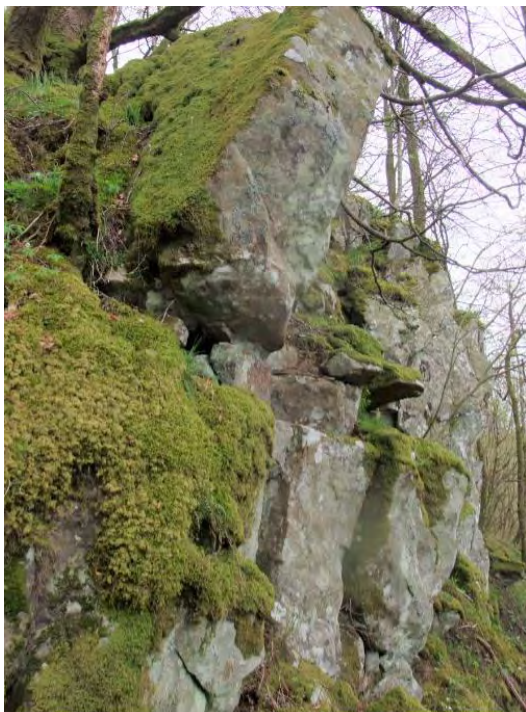
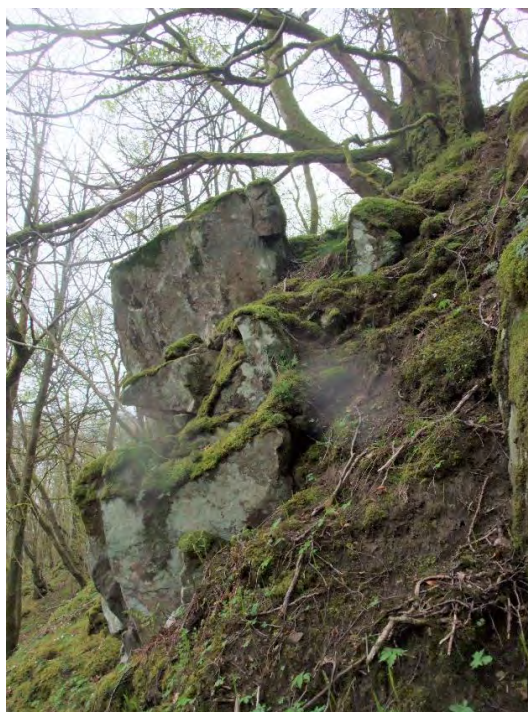
**Oversiktsbilde av fjellskråningen bak tomteområde merket 5**

Den bratte skråningen på oversiden av tomten er dekket av gammel mosegrodd ur med en helningsvinkel på ca. 47°. I øvre kant fremkommer en loddrett ca. 4m høy fjellskrent som er svært oppsprukket. Konferer bildene over. Fare for steinsprang fra denne skrenten er svært stor. For å fastlegge utløpssonen for steinsprang her, ble det foretatt flere forsøk med utrulling av stein på ca. 100-200kg. Ura nedenfor ga en betydelig demping og reduserte bevegelsesenergien på steinene, men samtlige av forsøkene viste resultater hvor steinene

passerte gjennom ura og fortsatte ut på flatmark med en utløpssone som fremgår av faresonekartet over. Her er også fare for rotsprengning fra noen større trær som står i bakkanten av det løse fjellpartiet. I tillegg til selve fjellskrenten, ligger det flere løse tunge stein øverst på kanten av skrenten, hvor flere av disse har et potensiale i å falle ned.

Faren for steinsprang er stor og det er vanskelig å sikre område pga. den bratte helningen. Konferer markeringene på faresonekartet for tomteområde merket 5. Vi anbefaler her å la denne tomten utgå eller vurdere om den kan flyttes lenger mot nord.

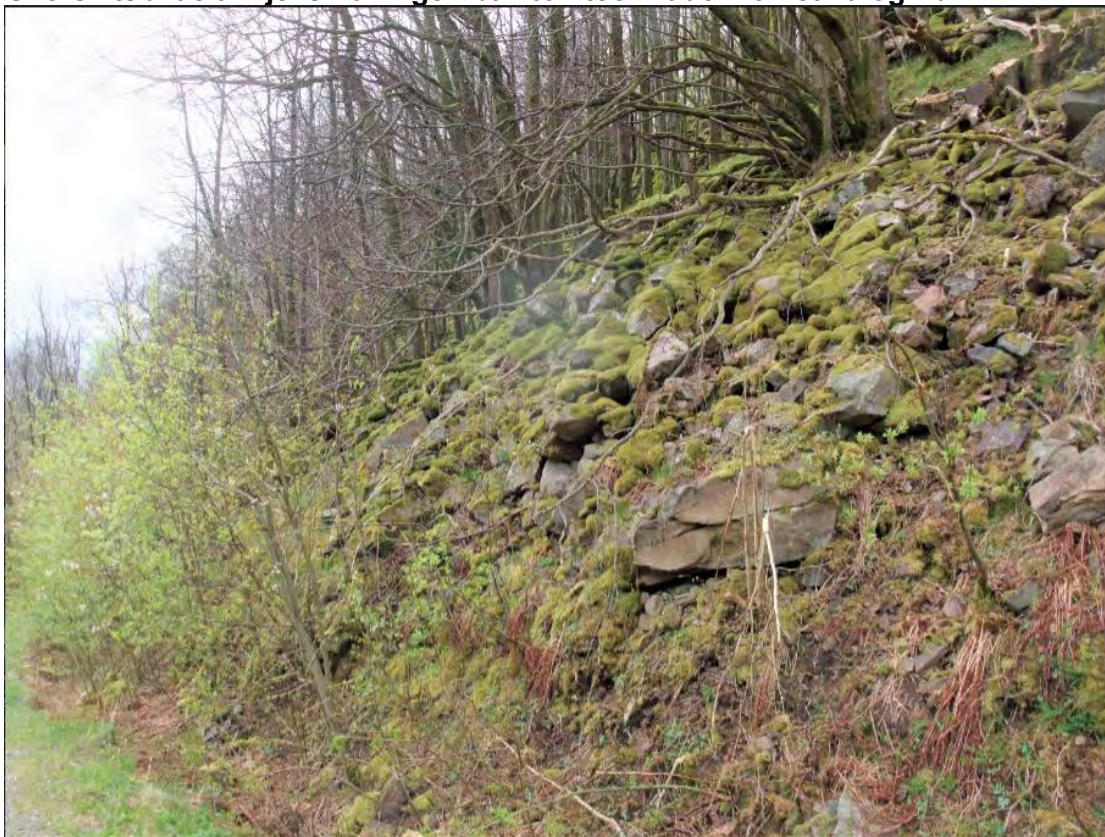
**Oversiktsbilde av fjellskråningen bak tomteområde merket 2a og 2b:**

Den eksisterende veien på oversiden av tomtene ble i sin tid bygget inn i et jevnt bratt skrånende terreng. Denne bratte skråningen er dekket av gammel ur med variabel steinstørrelse med en naturlig stabil helningsvinkel på 35° opp til ca. +57moh. Som vist på profil A, fortsetter skråningen videre opp fra +57moh. til +70moh., over en strekning på ca. 33m, med en flatere helningsvinkel på ca. 21°. Deretter stiger terrenget videre bratt opp til +85moh. med en helningsvinkel på ca. 43°. I overkant her ligger en del løse stein tilsvarende det vi fant på oversiden av tomteområde merket 5. Her er det en viss fare for utløsning av steinsprang.

Etter at veien ble bygget inn i terrenget, har dette endret helningsvinkelen lokalt på skråningen langs oversiden av veien langs en høyde på vel 5m. Helningsvinkelen her er nå nærmere 55°. Dette betyr en ustabil ur som jevnlig forårsaker mindre steinsprang. Dette vises godt ved registrering av mye løs stein langs veigrøften. Noen stein har også krysset selve veibredden og funnet i skråningen på utsiden av veien.

Skråningen på undersiden av veien er også bratt og ligger med en helningsvinkel på ca. 40°. I nedre kant av denne veiskråningen ligger en del større stein som viser utløpssonen fra gamle større steinsprang.

Etter en samlet vurdering har vi lagt utløpssonen for steinsprang langs kanten av tidligere utraste steinmasser. Konferer markeringene på faresonekartet for tomteområde merket 2a og 2b. Her bør det vurderes å forskyve tomt 2a noe lenger ut mot nord-øst på det flate terrenget her. Alternativt må det etableres en sikringsvoll eller en kombinasjon av begge deler.

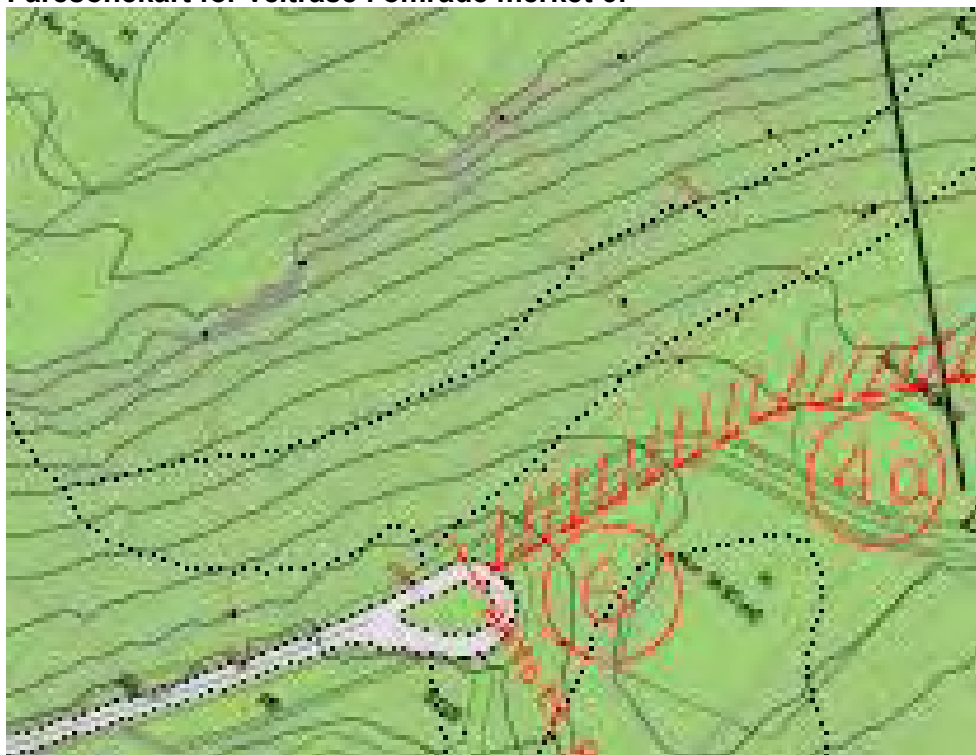
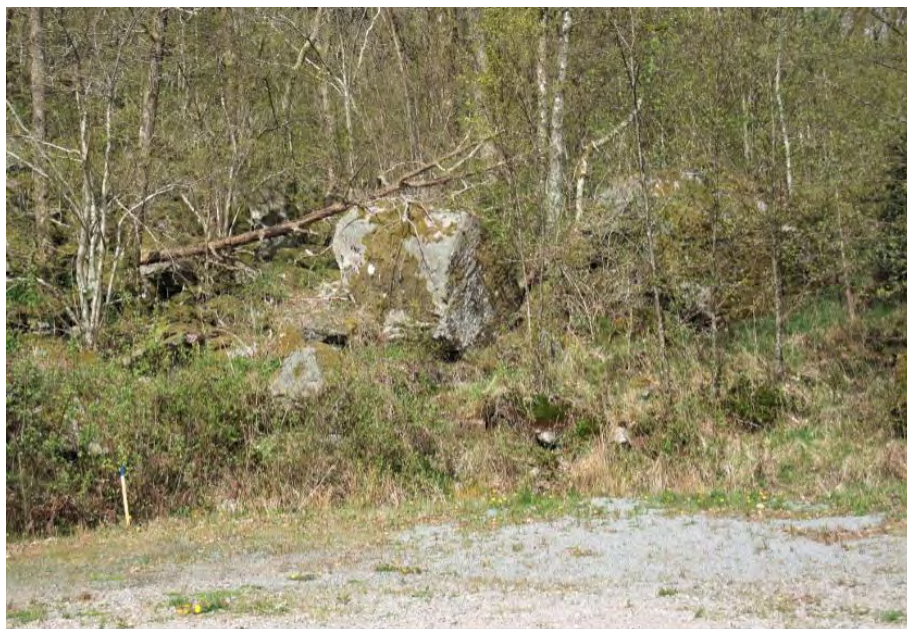
**Faresonekart for veitrase i område merket 6:**

Inngangen til ny vei er planlagt på vestsiden av stor stein slik som vist på bilde. Se plassering av vei-stikke. Slik den er tenkt plassert, vil veien undergrave den grove ura i skråningsfoten av en bratt helning. For å unngå å gjøre skråningen ustabil, vil vi anbefale at veitrasseen flyttes til østsiden av de to store steinene vist på bilde. Da unngår man samtidig arbeider inne i den viste hensynssonen.

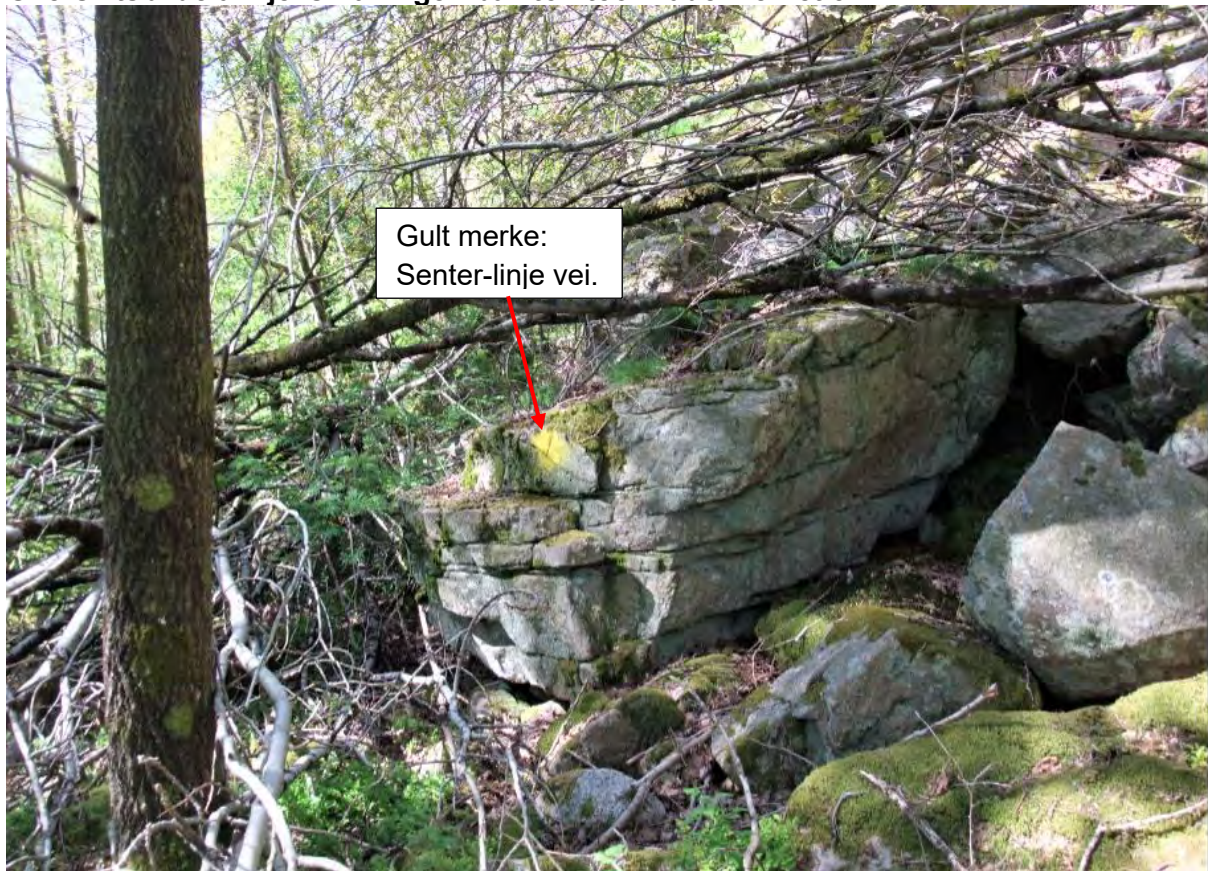
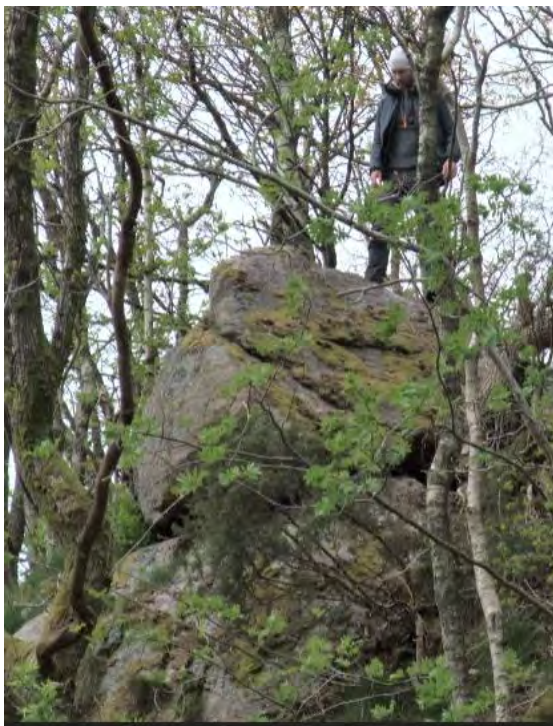
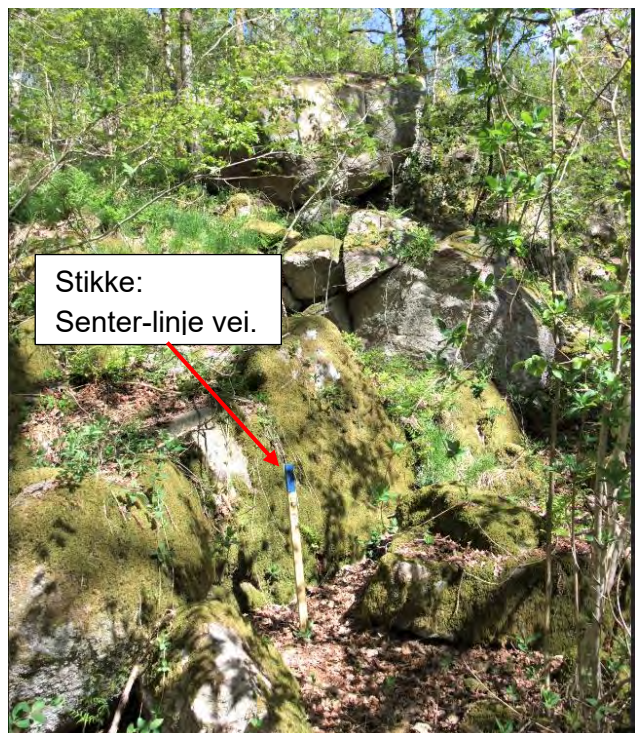
**Oversiktsbilde av fjellskråningen bak tomteområde merket 3**

Bak tomteområde merket 3 strekker det seg opp en bratt fjellskrent med helningsvinkel på ca. 56°. Konferer vedlagte snitt E. Denne fjellskrenten, med høyde på ca. 10-12m, består av en del oppsprukket og løst fjell med mye løse stein med stor fare for utrasing. Her ble det foretatt nye tester med utrulling av tunge stein fra toppen av skrenten. Noen stein stoppet i løsmassene langs fjellfoten, mens andre krysset over den planlagte veitraseen. Langs foten ligger en del skredmateriale av grov stein som danner en sikkerhetssone for nye steinsprang. Basert på disse observasjoner, har vi på faresonekartet trukket hensynssonen ca. 6m ut i forhold til selve fjellfoten. Vi vil anbefale at veien trekkes ut tilsvarende for å unngå at skredmaterialet langs fjellfoten blir fjernet.

Vi vil anbefale at veitraseen her blir lagt slik at de naturlige steinmassene langs fjellfot ikke blir berørt. Eventuelt fjerning av slike løsmasser vil endre forutsetningen for den viste hensynssonen.

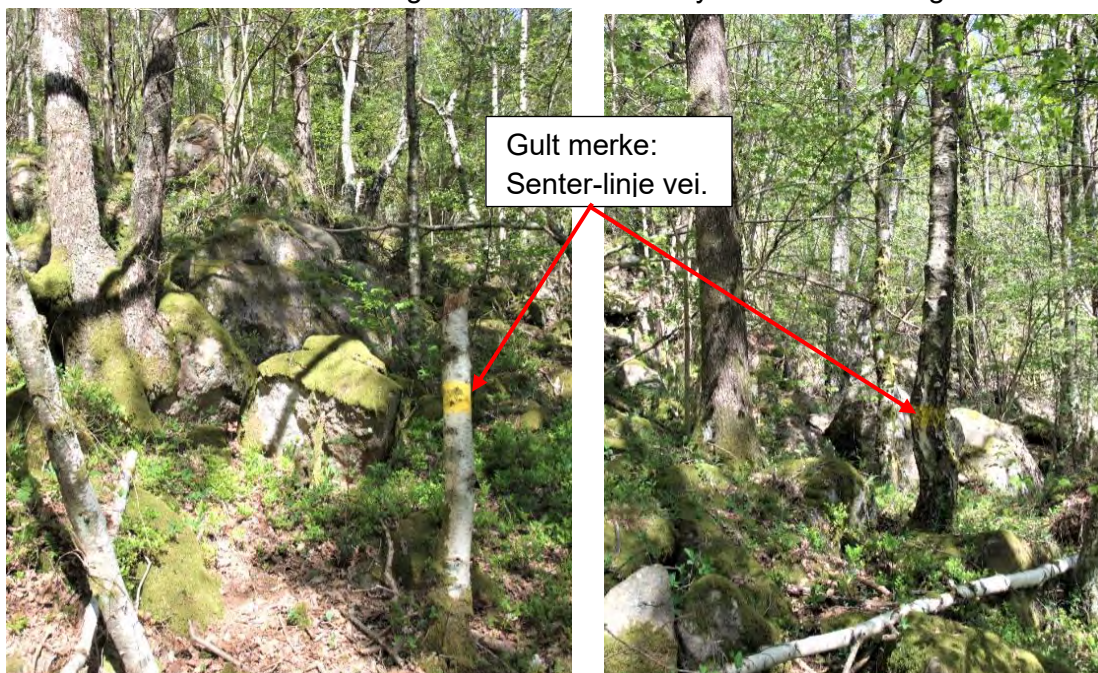
Bak området merket nr.7 strekker det seg opp en bratt skråning bestående av grov ur. Se vedlagte snitt H og hensynssonen som er markert på faresonekartet gjennom dette område. Etter utstikking av veien, finner vi at denne er foreslått plassert et stykke innenfor skråningsfoten.

**Delkonklusjon for tomteområde merket 7:** Vi vil anbefale at veien og de fire tomtene trekkes ut ca. 8m mot øst i forhold til planlagt trasse frem til pel 420. Dette for å unngå at skredmaterialet langs fjellfoten blir fjernet. Vi vil anbefale at veitraseen generelt blir lagt slik at de naturlige steinmassene langs skråningsfoten ikke blir berørt. Eventuelt fjerning av slike løsmasser vil endre forutsetningen for den viste hensynssonen. Viser også til bildene under:

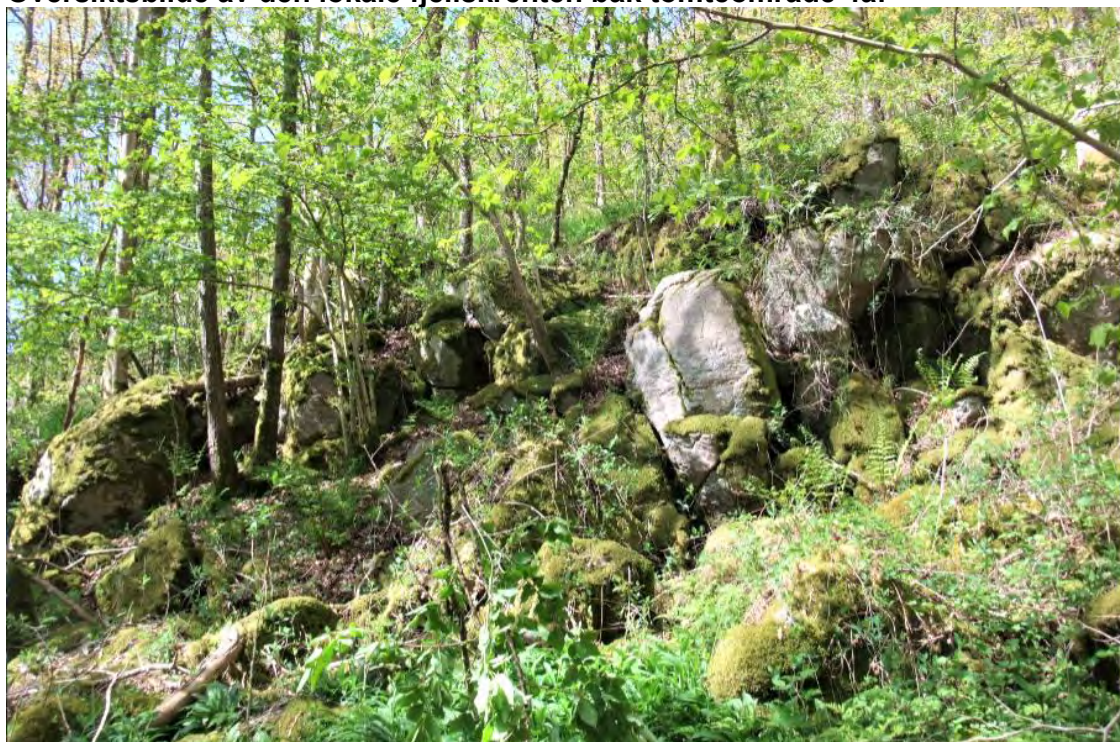
**Oversiktsbilde av den lokale fjellskrenten bak tomteområde 4a:**

Bak tomteområde merket 4a strekker det seg opp en lokal ca. 7m høy fjellskrent som er svært oppsprukket. Terrenget fortsetter deretter videre opp ca. 45 høydemeter med en helningsvinkel økende fra 39° til 52° før terrenget slakker av. Konferer vedlagte snitt D. Denne skråningen består av grov ur med overgang til bart fjell. Den viste hensynssonen på faresonekartet er vurdert basert på fare for steinsprang fra denne bratte skråningen.

Vi vil anbefale at veitraseen her blir lagt slik at de naturlige steinmassene langs skråningsfoten ikke blir berørt. Eventuelt fjerning av slike løsmasser vil endre forutsetningen for den viste hensynssonen.

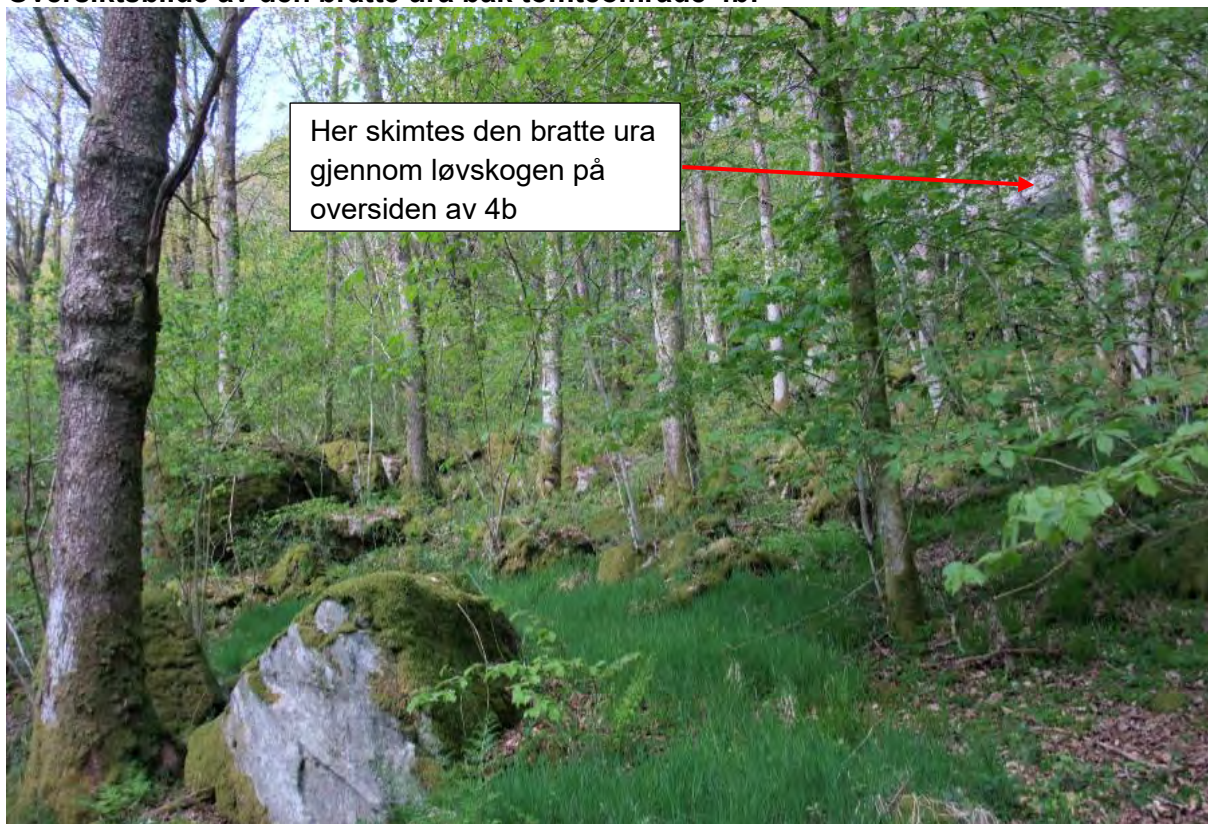
**Oversiktsbilde av den bratte ura bak tomteområde 4b:**

**Bak tomteområde 4b** ligger en grov ur som strekker opp ca. 75 høydemeter med helningsvinkel fra 28° økende til 59° før terrenget slakker av. Konferer vedlagte snitt G. Denne skråningen består av grov ur med overgang til bart fjell i toppen. Den viste hensynssonen på faresonekartet er vurdert basert på fare for steinsprang fra denne bratte skråningen. Her anbefaler vi at adkomstveien til denne tomten flyttes ut av hensynssonen for å unngå å fjerne steinmasser langs foten av ura.

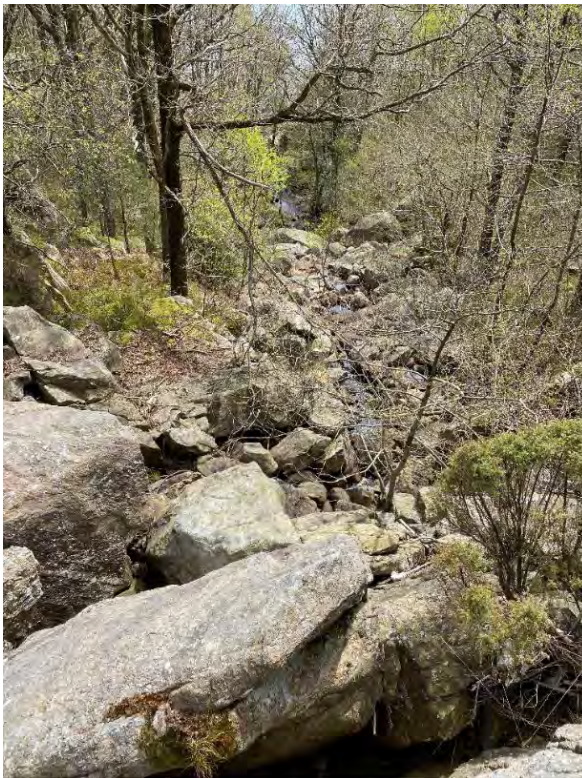
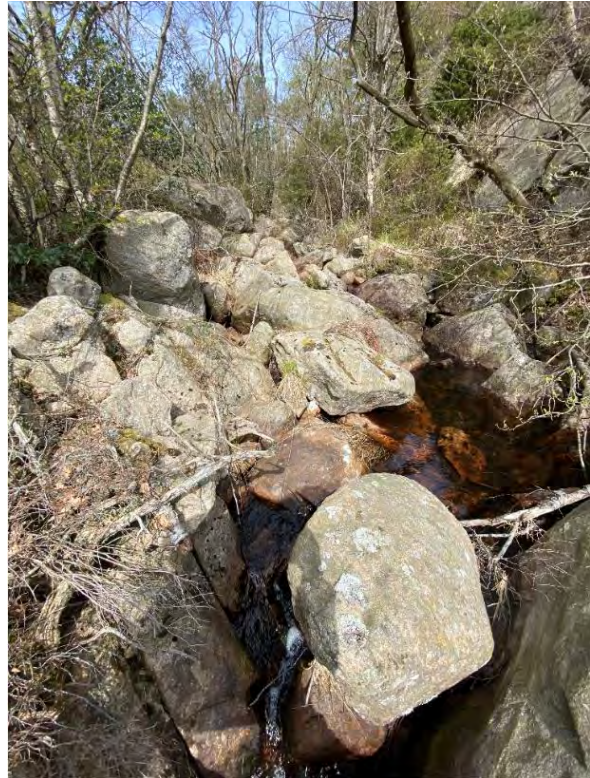
Vurderingen av fare for jord- og flomskred er basert på observasjoner fra feltbefaring. Som angitt på kart går det en liten bekk fra tomteområdet og ned i fjorden. Fra myra ved tomteområdet har bekken en gjennomsnittlig helning på ca. 7°. Ca. 25 meter fra myrområdet blir bekken brattere med helning på ca. 33° før den slakker ut til ca. 22° etter ytterligere 20 meter. Bekkeløpet består av grov ur og stein, med stedvis synlig fjell i dagen, se foto under. Det ble ikke observert aktiv erosjon eller misfarget vann på befaringsdagen.
