Oppdragsgiver:	Melhus kommune
Oppdrag:	612804-01 – Områdeplan Melhus Planarbeid
Dato:	20.02.2018
Skrevet av:	Marius Møller Rokstad
Kvalitetskontroll:	Knut Trøbak

## SANERINGSVURDERINGER MELHUS SENTRUM

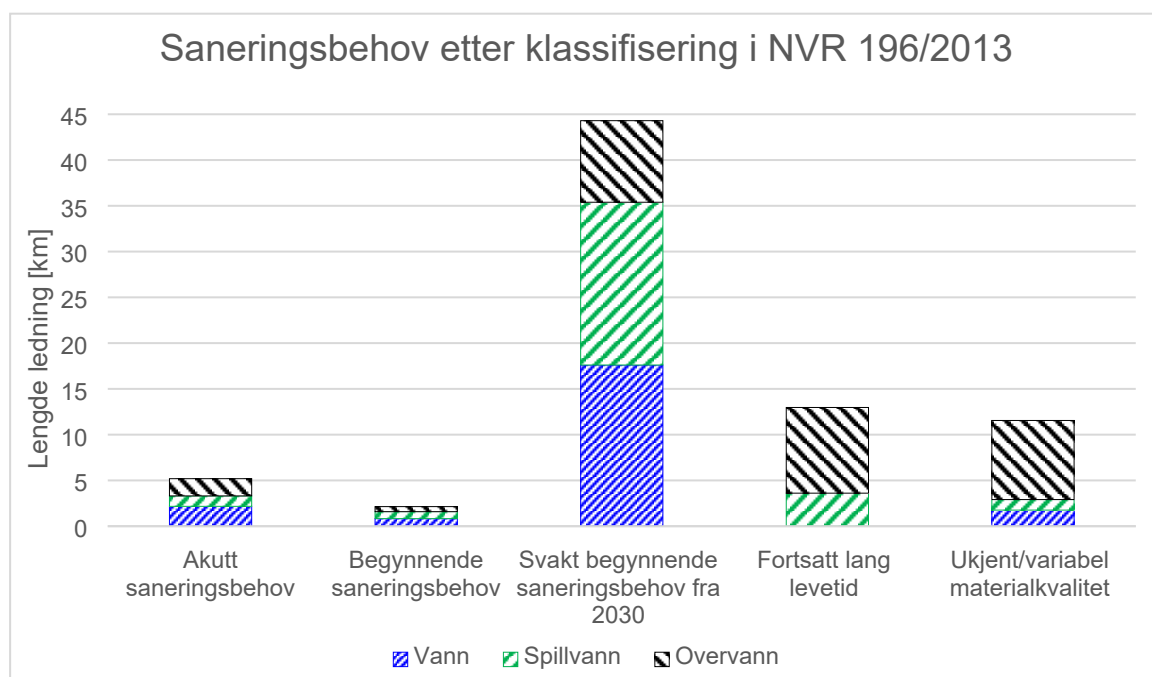
Figur 3-1: Oversikt over lengde ledning klassifisert etter saneringsbehov, basert på NVR 196/2013

Resultatene fra klassifiseringen er gjengitt i Figur 3-1 og Tabell 3-1. **Figuren viser at det er cirka 5.2 km av nettet i Melhus sentrum som er klassifisert med akutt saneringsbehov (av totalt 76 km ledningsnett innenfor planområdet).** Mesteparten av disse ledningene er asbest-ementledninger og gamle betongledninger (fra før 1970).

Videre er 2.14 km av ledningsnettet klassifisert med **begynnende saneringsbehov i dag**. Dette gjelder i hovedsak førstegenerasjons PVC-ledninger (fra før 1977) og betongledninger fra 1970-tallet.

En del av ledningsnettet klassifisert med ukjent eller variabel materialkvalitet. Dette gjelder ledninger med ukjent materiale og/eller ukjent alder, og ledningsmaterialer med store variasjoner i materialkvalitet (f.eks. duktile støpejernsledninger fra 1970-1990). En relativt stor andel av overvannsnettet har ukjent alder og/eller materiale (cirka 8.5 km); disse ledningene bør rørispiseres for å avdekke materiale og tilstand.

Resten av ledningsnettet (totalt 57.27 km) er klassifisert med *begynnende saneringsbehov fra 2030* eller *fortsatt lang levetid*. Dette gjelder hovedsakelig nyere PVC-ledninger (fra og med 1977), nyere PE/PPP eller nyere betong-ledninger (fra og med 1980).

Betraktningene i Figur 3-1 og Tabell 3-1 er basert på generelle erfaringer med materialkvalitet og nedbrytning. Nedbrytningen av ledninger er imidlertid preget av individuelle variasjoner i materialkvalitet, anleggspraksis, grunnforhold osv. Det vil for eksempel ikke slik at alle gamle PVC-ledninger vil være i dårlig tilstand, siden tilstanden i stor grad vil avhenge av hvorvidt hensiktsmessige omfyllingsmasser har blitt brukt ved legging av ledningen. Dersom man antar 75 % av ledningene med akutt saneringsbehov, 50 % av ledningene med begynnende saneringsbehov, og 25 % av ledningene med ukjent/variabel materialkvalitet faktisk er i dårlig tilstand, vil dette tilsi at totalt 7.8 km av ledningsnett i Melhus sentrum bør skiftes ut før 2030 (før saneringsbehovet for nyere PVC-ledninger begynner å tre fram). I et tiårsperspektiv bør en derfor se for seg en **rehabiliteringsrate på cirka 0.8 km/år.**

Samtidig er det viktig å påpeke at det bør settes av ressurser til rørinspeksjon der dette er mulig. For vannledningsnett er det aktuelt å gjennomføre lekkasjesøk på ledninger av asbestement og støpejern, da disse ofte vil være utsatte for lekkasje. For alle avløpsledninger (spillvann og overvann) der tilstand er usikker, vil det være aktuelt med TV-inspeksjon.

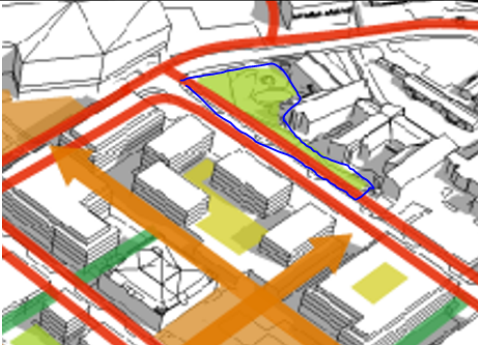
T14a:

sentrum	<p><b>Tiltaket omfatter:</b></p> <ul style="list-style-type: none"> <li>• Åpen OV-løsning for å avlaste OVL i Lenavegen, ved Buen omsorgssenter (T14a). I grunnlaget til områdeplanen for Melhus sentrum ligger forslag om å bevare området utenfor Buen omsorgssenter som grøntareal (se blå/grønn markering i figur under); dette grøntarealet kan brukes til fordrøyning/avlastning av overvann, f.eks. ved etablering av forsenking i terrenget med mulighet for infiltrasjon</li> <li>• Åpen OV-løsning for å avlaste ledningsnett i Jernbanevegen (T14b). I grunnlaget til områdeplanen ligger det forslag om etablering av en kvartalsstruktur for det aktuelle området, muligens med et felles uteoppholdsrom på bakkenivå i bakgård, se rød/grønn markering i figur til høyre under. Dette uteområdet kan brukes til fordrøyning/avlastning av overvann, ved f.eks. etablering av forsenkning i grøntareal eller tett flate, for magasinering av overvann.</li> </ul>

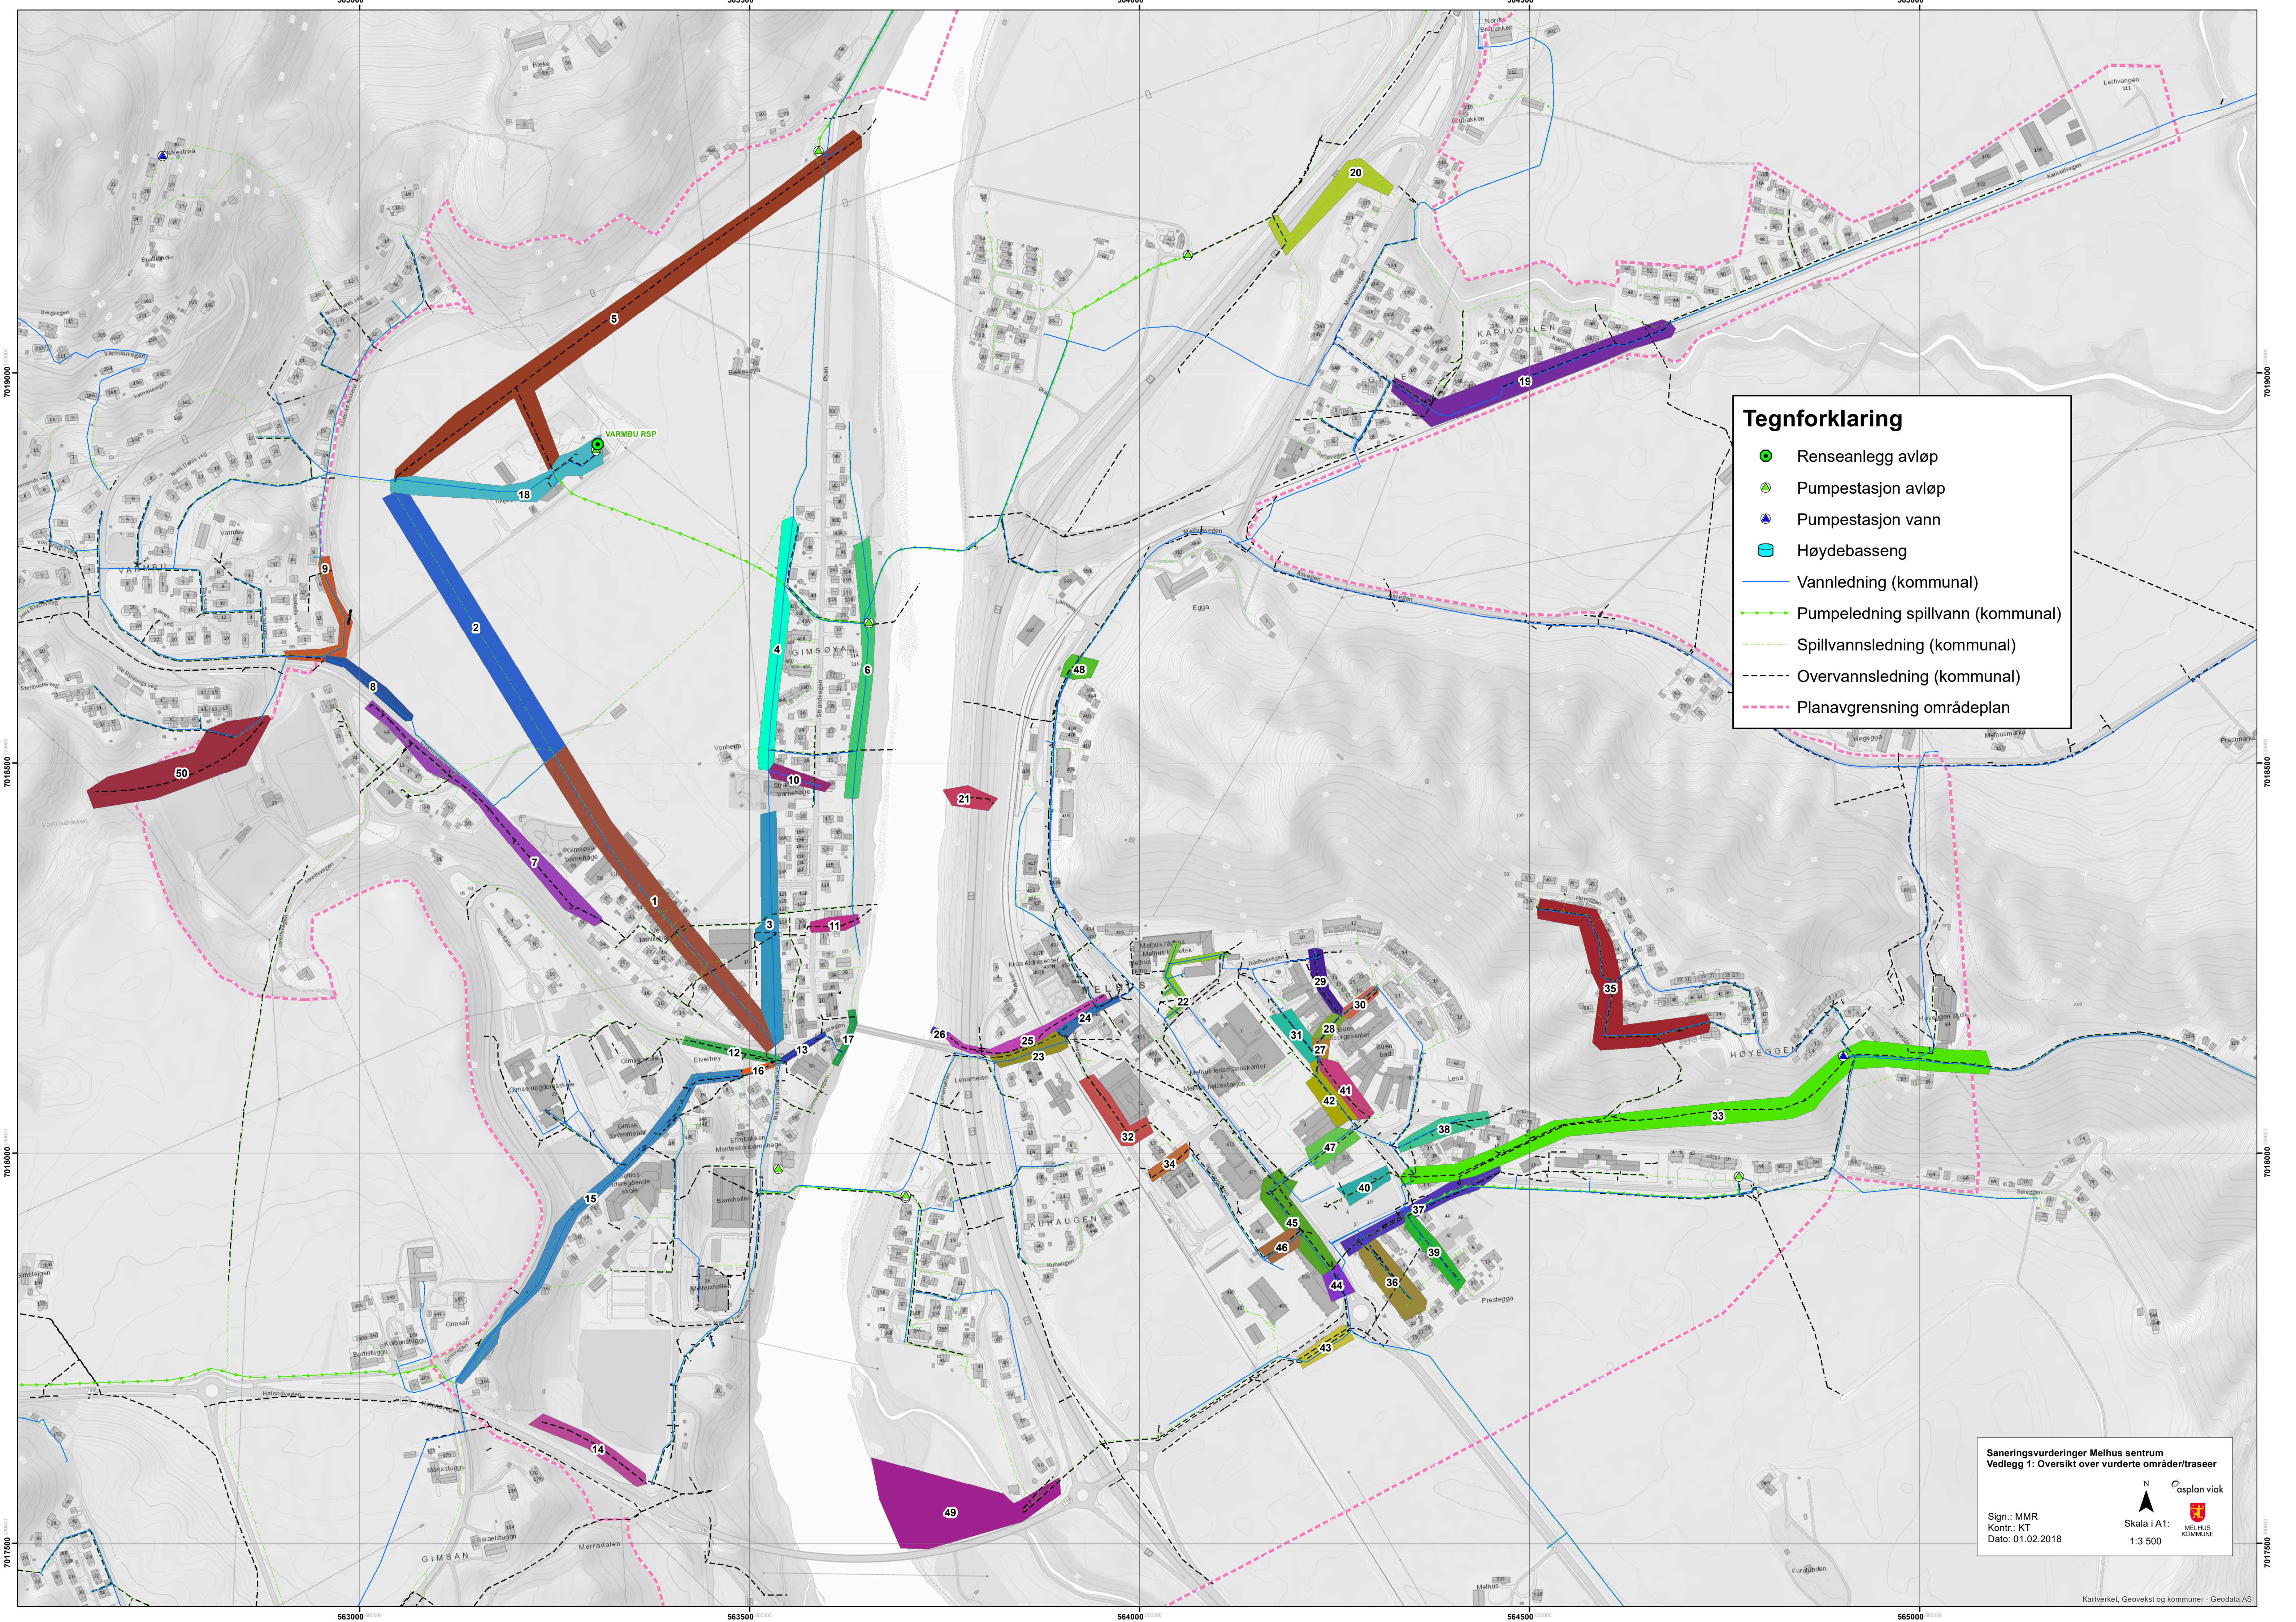
Saneringsvurdering Melhus sentrum  
 Vedlegg 1: Oversikt over vurderte områder/traseer

Basert på vurderingskriteriene som er nevnt i kapittel 2 har ledningstraseer med sannsynlig behov for sanering, eller behov for nærmere utredning av behov for sanering, blitt identifisert (enten på grunn av materialteknisk behov for sanering, felleskummer, kapasitetsproblemer, registrerte driftsforstyrrelser osv.). Totalt har 47 traseer/områder blitt identifisert; disse områdene er gjengitt i kart i Vedlegg 1.

Saneringsbehovet for de aktuelle traseene er vurdert, og oppsummert i tabell i Vedlegg 2. Denne tabellen gir oversikt over materialteknisk saneringsbehov, antall brudd registrert på vannledninger, felleskummer, og eventuelle kapasitetsproblemer på spill- og overvannsledninger. Informasjon om kapasitetsproblemer er hentet ut fra DHIs resultater fra simuleringer av kapasitet på SP- og OV-nettet ved 20-årsnedbør og 20 % klimapåslag, og er kodet i tabellen på følgende måte

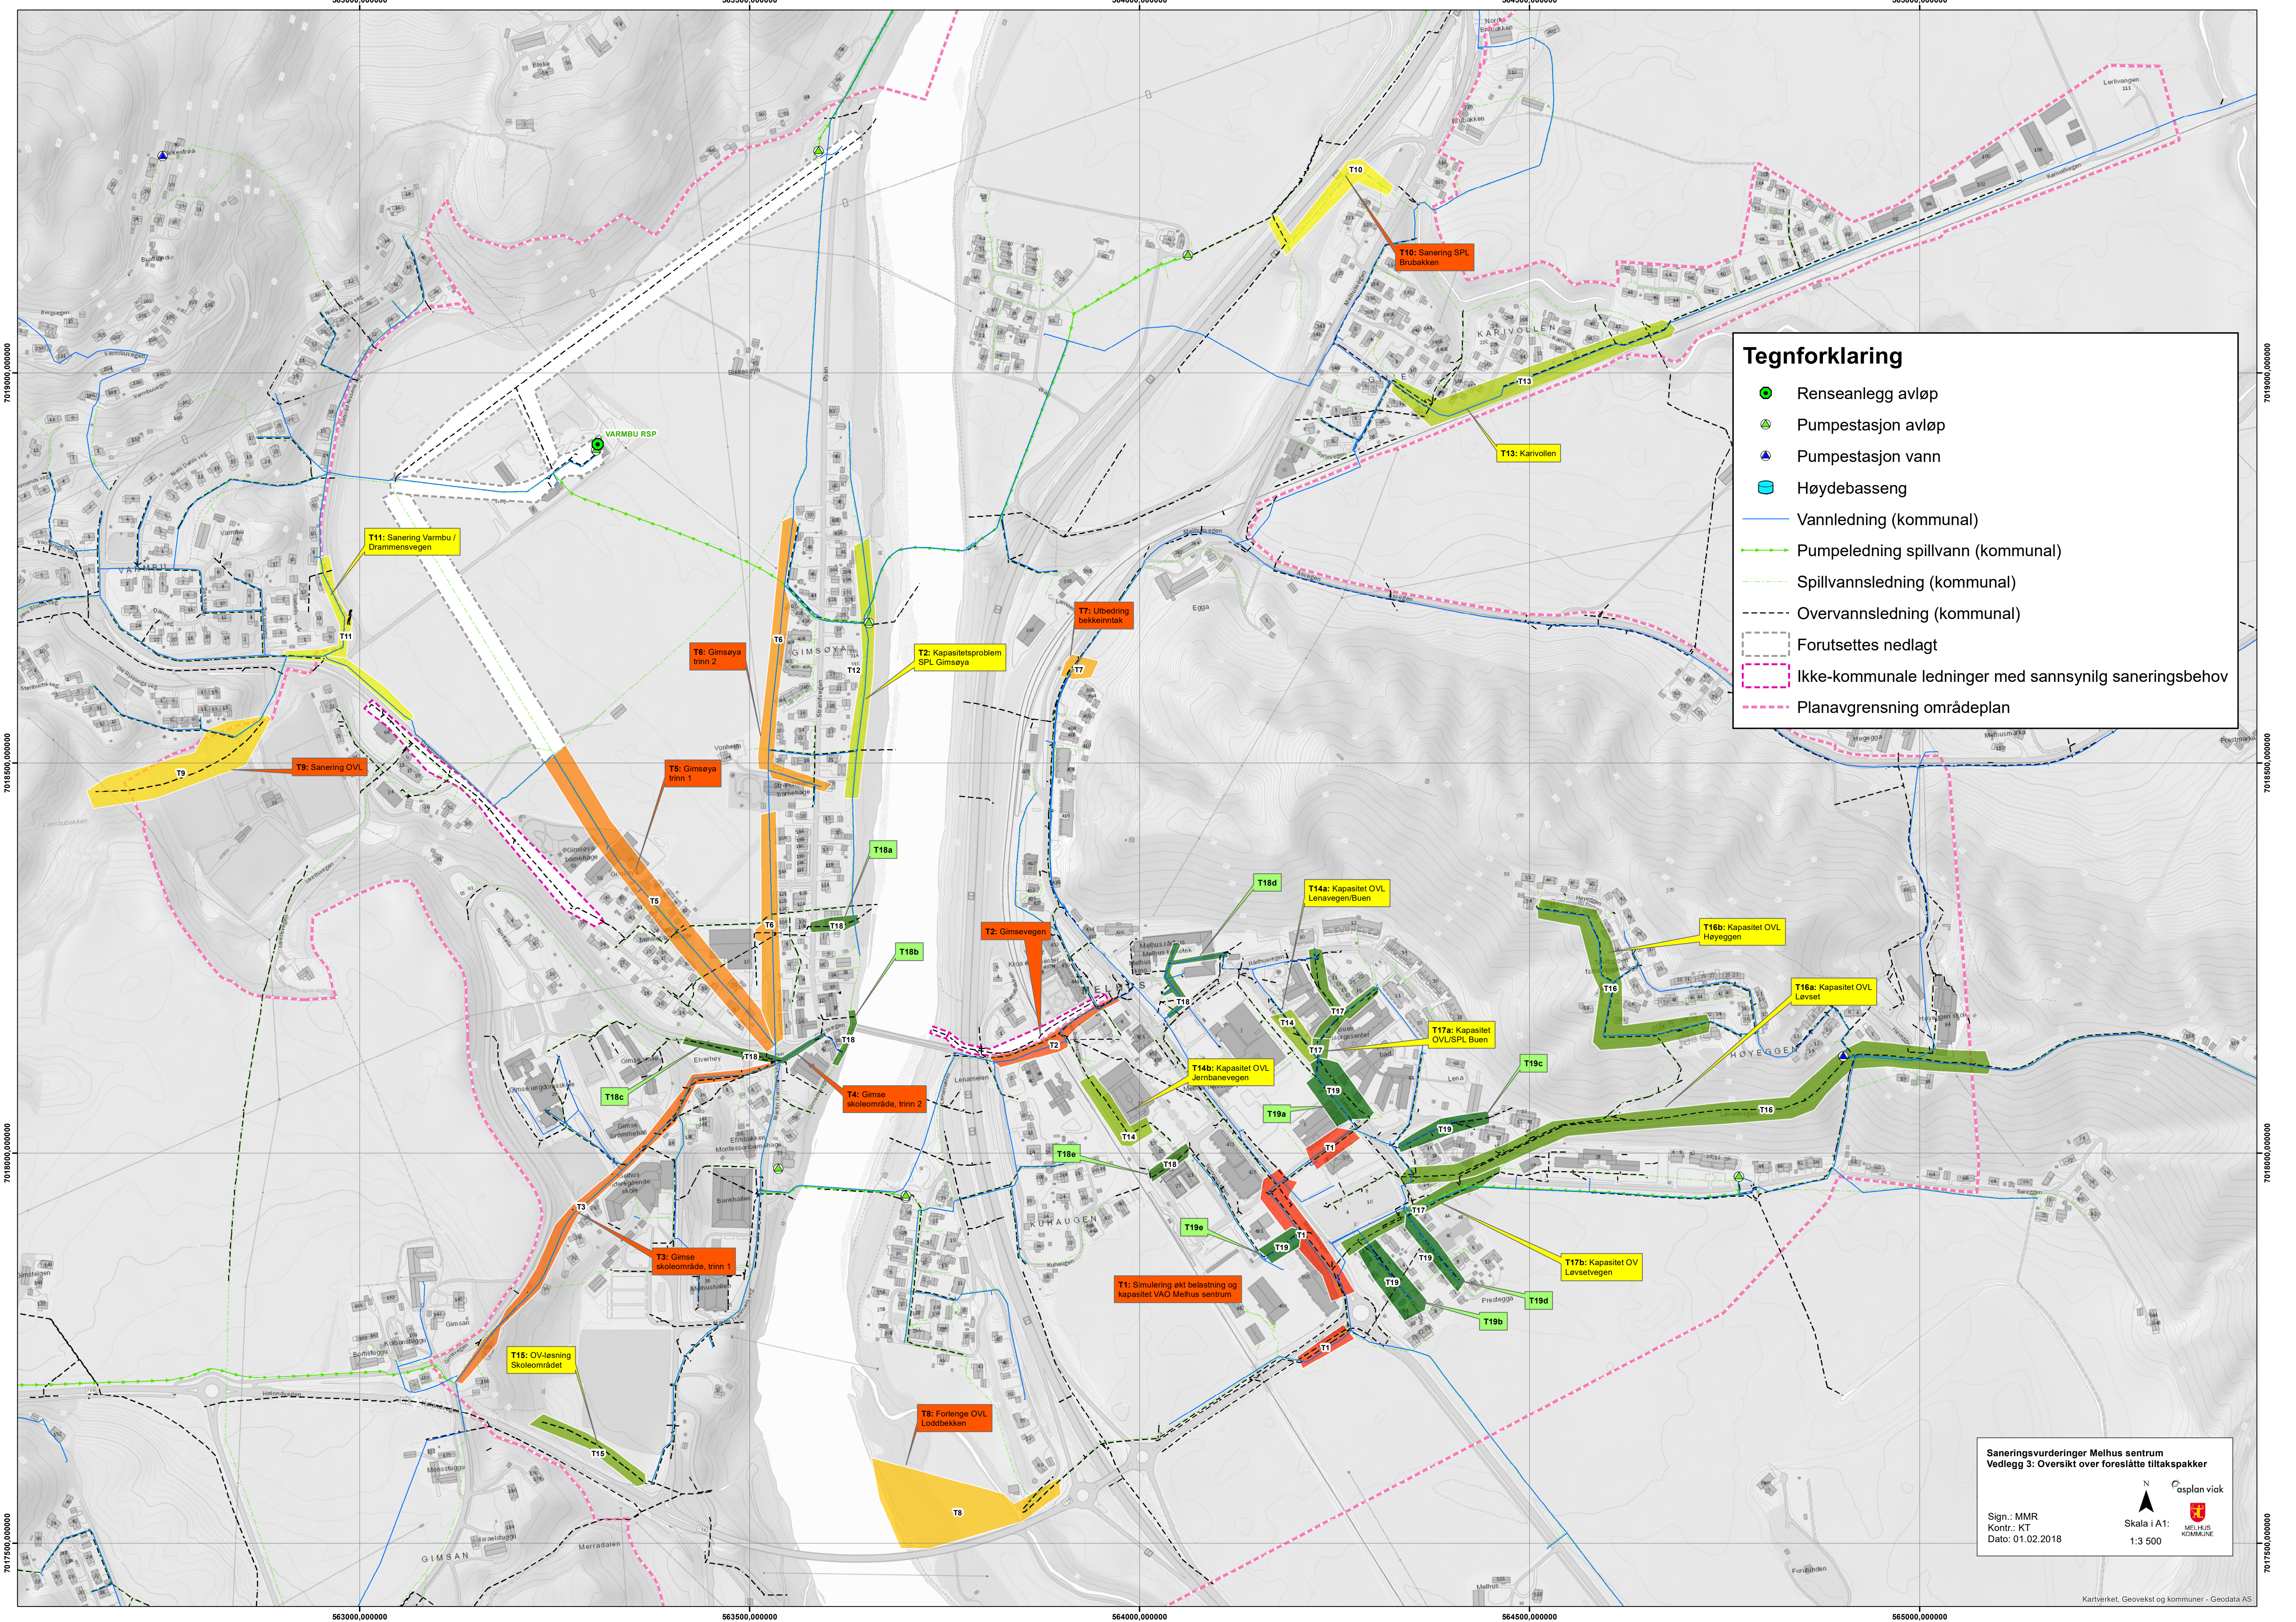
**Saneringsvurdering Melhus sentrum**  
**Vedlegg 3: Oversikt over foreslåtte tiltakspakker**

Basert på vurderingene som er oppsummert i Vedlegg 2 er følgende tiltakspakker foreslått for sanering innenfor planområdet i Melhus sentrum i Tabell 3-2. Tiltakene er sortert i prioritert rekkefølge. For tiltak med «lav prioritet» er det ikke gitt noen utfyllende begrunnelse, men kun en kort beskrivelse av omfanget av tiltaket

<p><b>T18:</b> Rørinspeksjon / lekkasjesøk diverse ledninger</p>	<p>Tiltaket gjelder rørinspeksjon av avløpsledninger, samt lekkasjesøk på vannledninger, som har blitt klassifisert med stort eller begynnende saneringsbehov, og påfølgende vurdering av behov for sanering. De aktuelle ledningene er markert med T18a-e i Vedlegg 3.</p>
<p><b>T19:</b> Vurdering kapasitet avløpsledninger med oppstuvning</p>	<p>Tiltaket gjelder oppfølging/måling av vannføring i avløpsledninger som modellsimuleringene til DHI har vist at vil få oppstuvning. Det bør gjennomføres målinger og vurderes om kapasitet er tilstrekkelig på disse ledningene. For enkelte av områdene vil det være aktuelt med lokale OV-tiltak for å redusere belastningen på OV-systemet. Tiltakene er markert med T19a-e i Vedlegg 3.</p>
