Åsaringen 1 - 7

Gnr/bnr 238/37 Melhus kommune

Geoteknisk vurdering av grunnforhold

GEOTEKNISK NOTAT ETTER OMRÅDEBEFARING OG PRØVETAKING

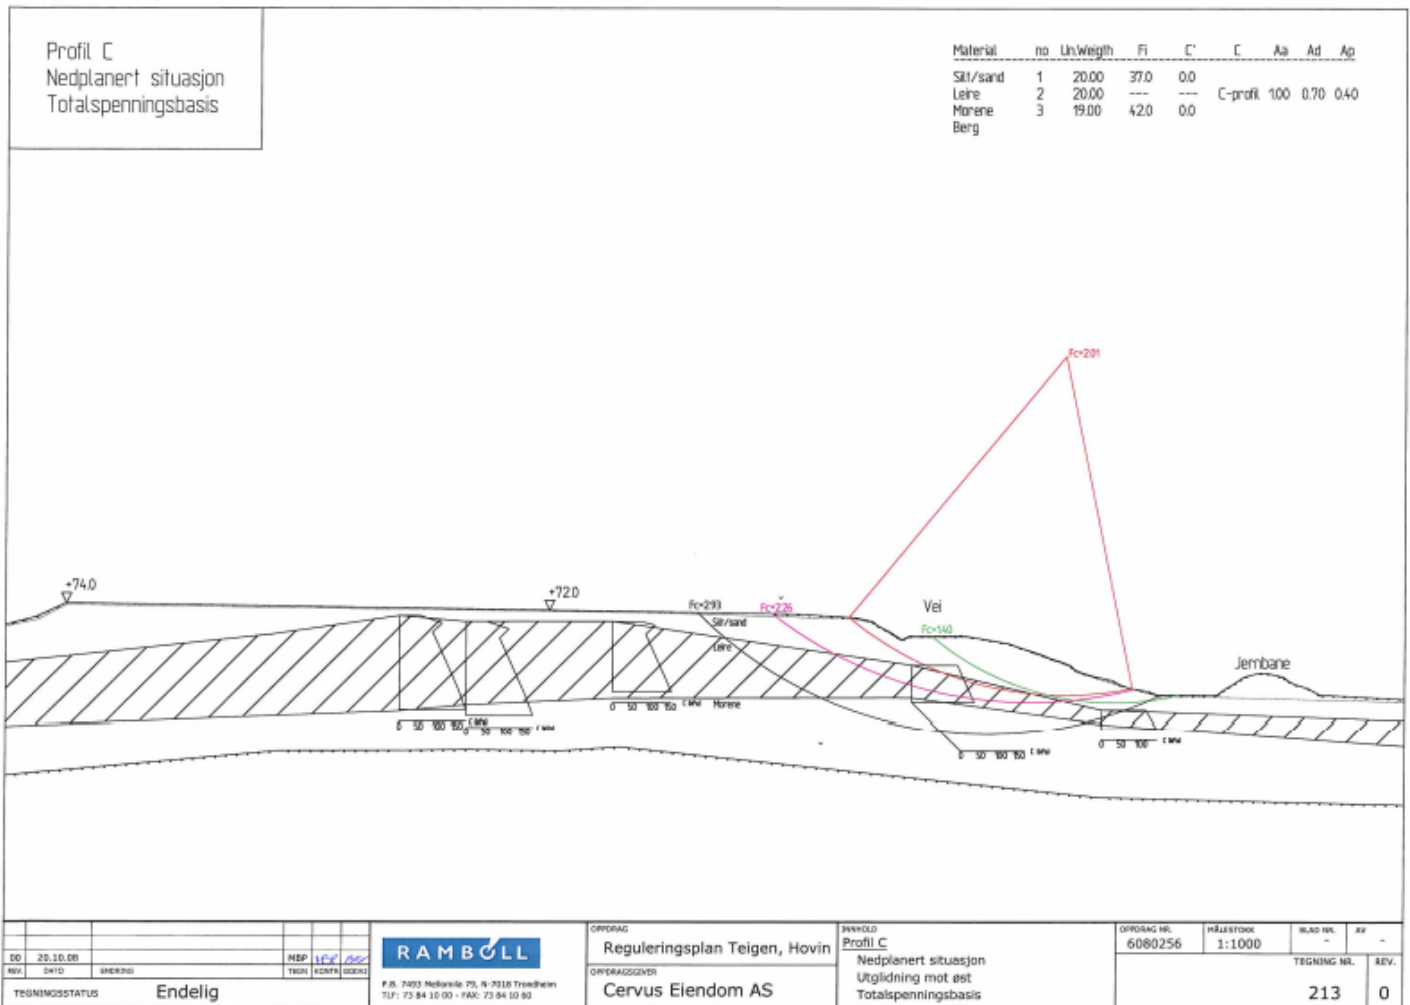
Tegning 105

Stabilitet profil C mot øst, mot Gaula		Oppdrag 21055
Profil C, like nord for tiltaket viser god sikkerhet, $\gamma_m = 2,0$ i kritisk snitt, på totalspenningsbasis.	Prosjekt Leilighetsbygg Åsaringen 1 - 7	Mål = 1 : 2.000
Gnr/Bnr 238/37 Melhus kommune		Dato / sign 03.09.2021 / Olav R

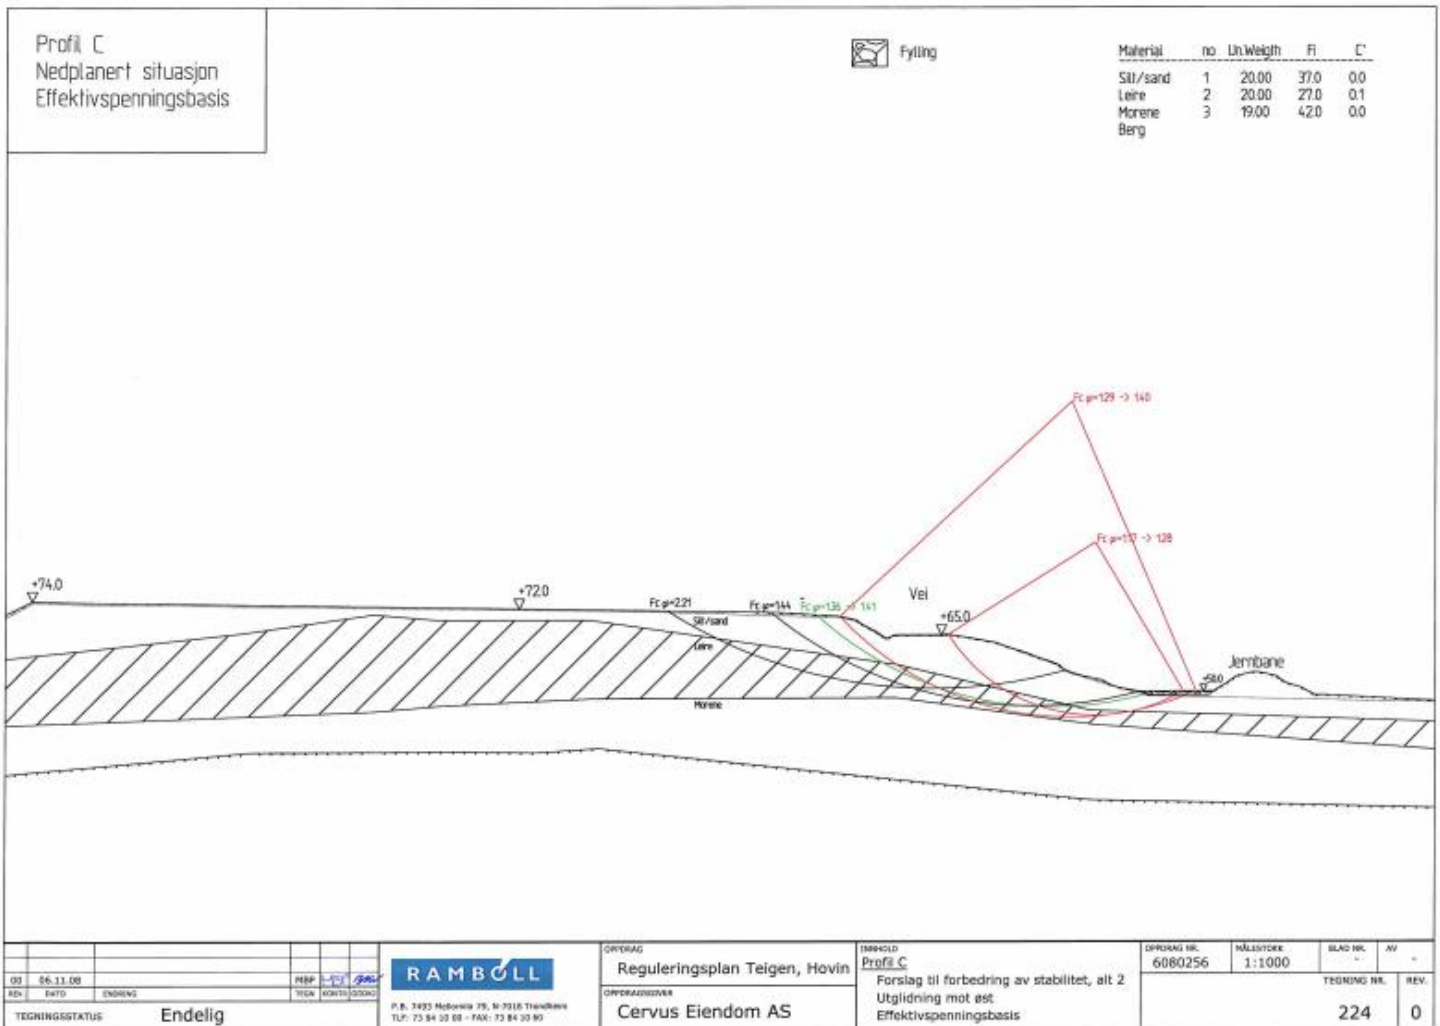
Tegning 106

Stabilitet profil C mot øst, mot Gaula		Oppdrag 21055
Profil C, like nord for tiltaket viser god sikkerhet, $\gamma_m = 1,28 - 1,4$ / i kritisk snitt, på effektivspenningsbasis.	Prosjekt Leilighetsbygg Åsaringen 1 - 7	Mål = 1 : 2.000
Gnr/Bnr 238/37 Melhus kommune		Dato / sign 03.09.2021 / Olav R

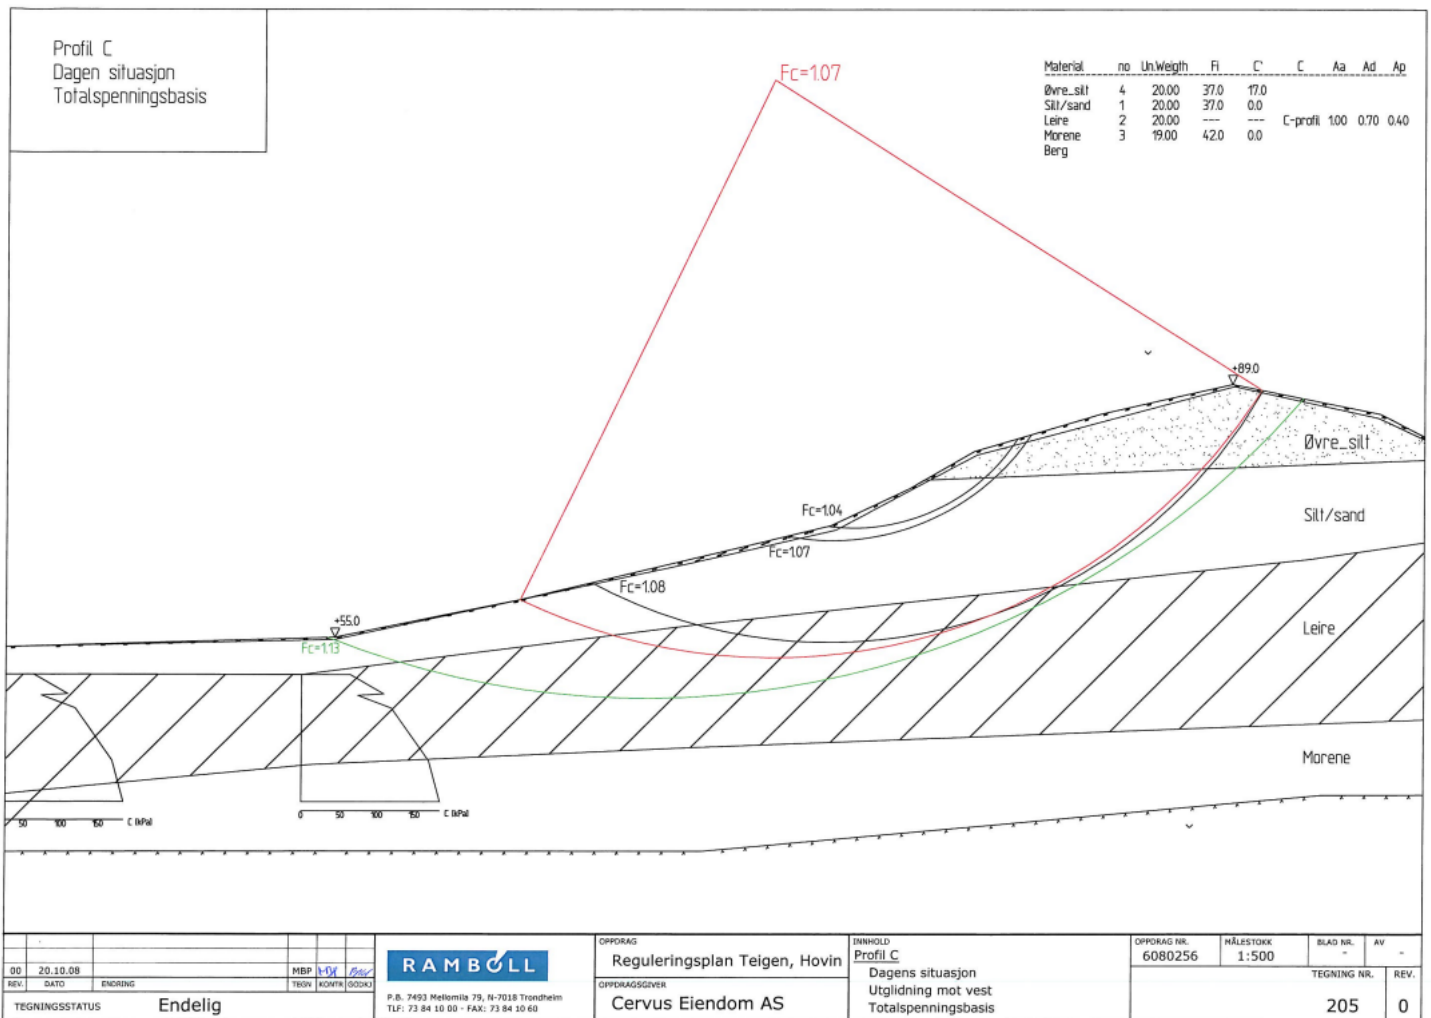
Tegning 107

Stabilitet profil C mot vest, mot Gaua		Oppdrag 21055
Profil C, like nord for tiltaket viser dårlig sikkerhet mot vest, mot elva Gaua, $\gamma_m = 1,07$, på totalspenningsbasis og 1.09 på effektivspenningsbasis.	Prosjekt Leilighetsbygg Åsaringen 1 - 7	Mål = 1 : 1.000
Gnr/Bnr 238/37 Melhus kommune		Dato / sign 03.09.2021 / Olav R

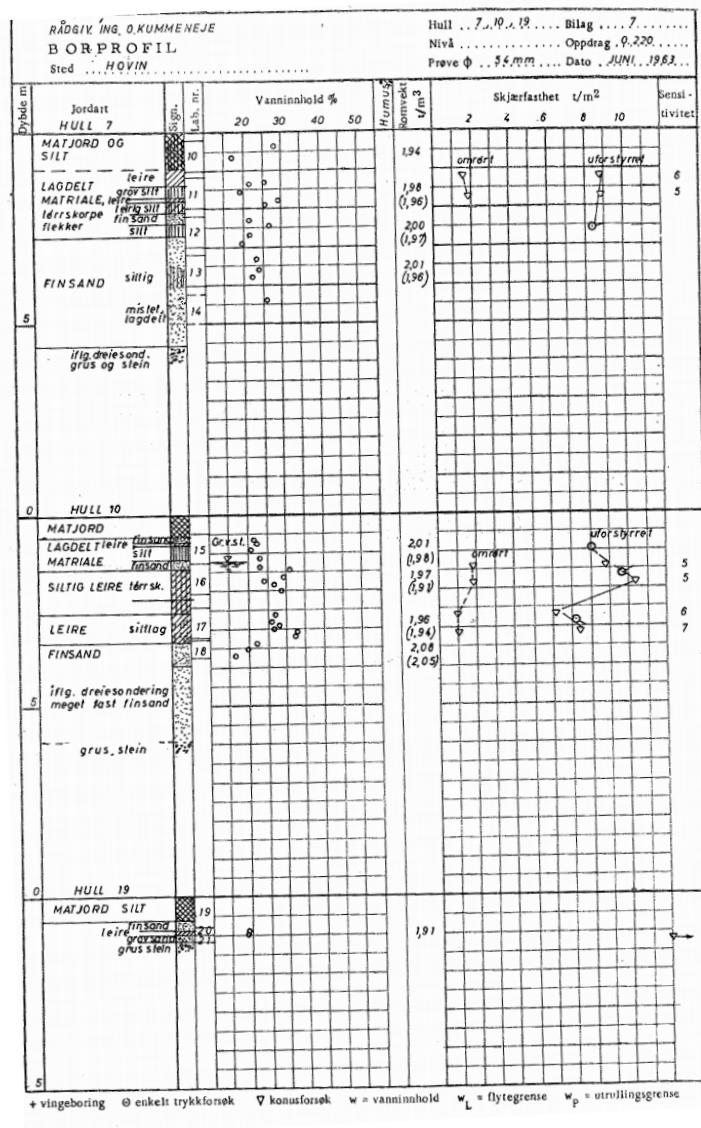
Laboratorieresultat prøve hull 7 og 19 / Ottar Kummeneje		Oppdrag 21055
Resultat prøveserier rett utenfor nytt leilighetsbygg c _u > 80 kPa. Meget lav sensitivitet, 5 – 6.	Prosjekt Leilighetsbygg Åsaringen 1 - 7	Mål = 1 : 200
Gnr/Bnr 238/37 Melhus kommune		Dato / sign 03.09.2021 / Olav R

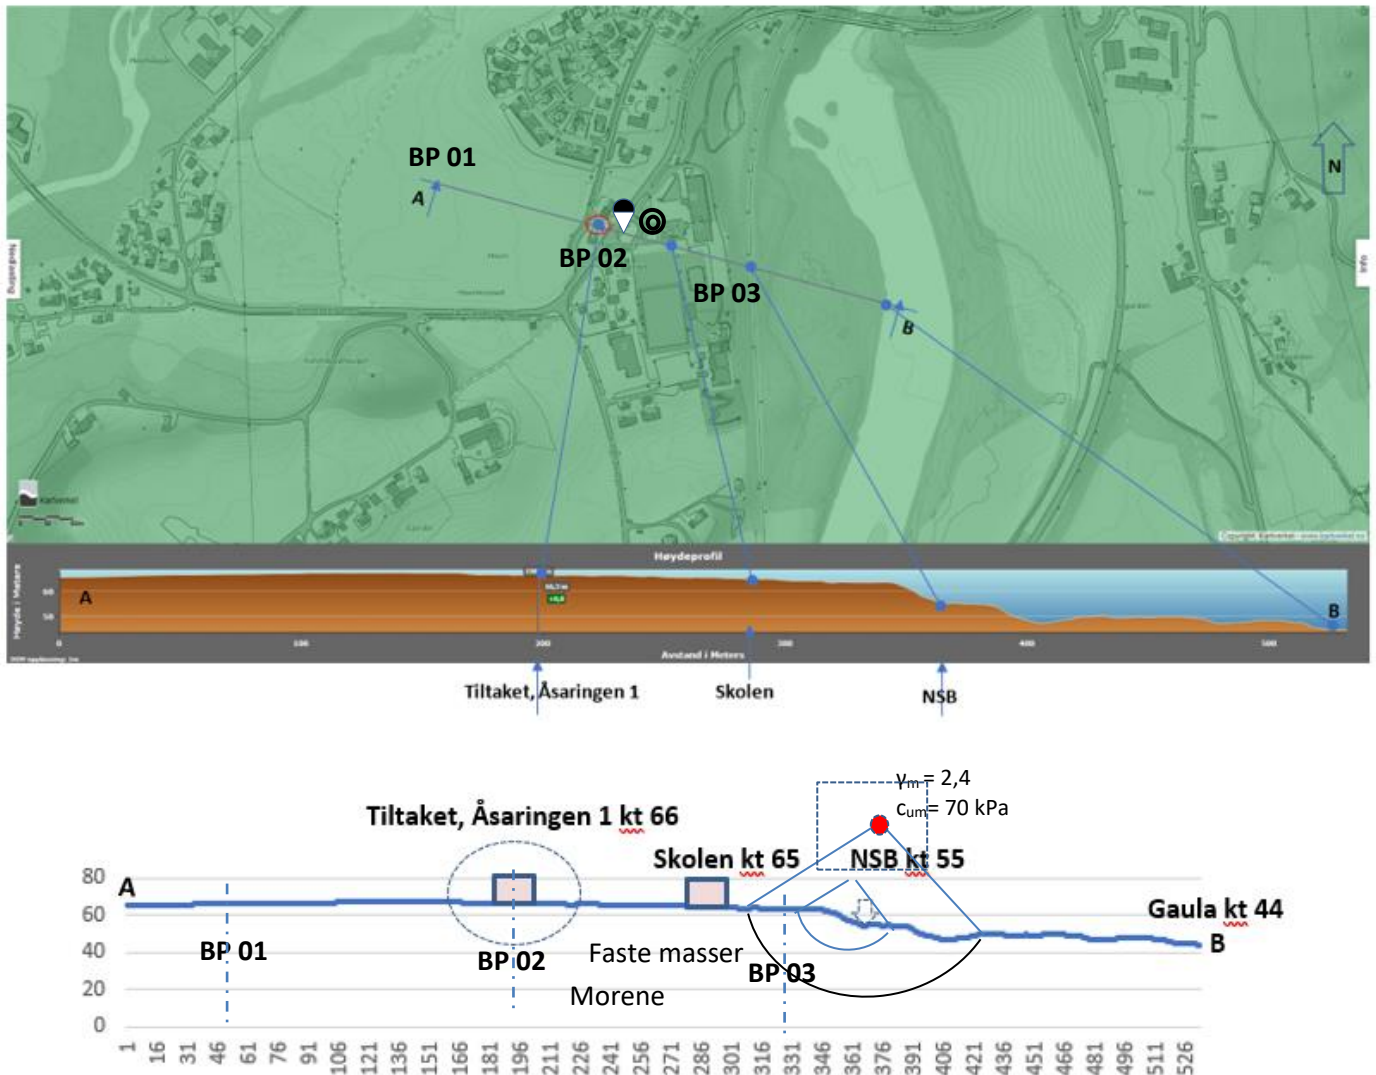
Tegning 112

I BP 03, videre ut mot jernbanelinjen ligger skolen / samfunnshuset. I dette området ble det foretatt sondering og prøvetaking av Ottar Kummeneje i 1963, ref. /1/. Tegning 110 og 111 viser relevant profil III og prøvetaking i borepunkt 7. Prøveresultatene der viste en skjærfasthet på over 80 kPa. Med dette som grunnlag er laveste stabilitet langs Profil A, ut mot jernbanen, beregnet til $\gamma_m = 2,4$, tegning 112.

Stabilitetsberegning profil A - A, fra tegning 104		Oppdrag 21055
Område der leilighetsbygget plasseres er helt flatt. Stabilitet ut mot jernbane beregnes til $\gamma_m = 2,4$.	Prosjekt Leilighetsbygg Åsaringen 1 - 7	Mål = 1 : 2.500 / 1 : 750.
Gnr/Bnr 238/37 Melhus kommune

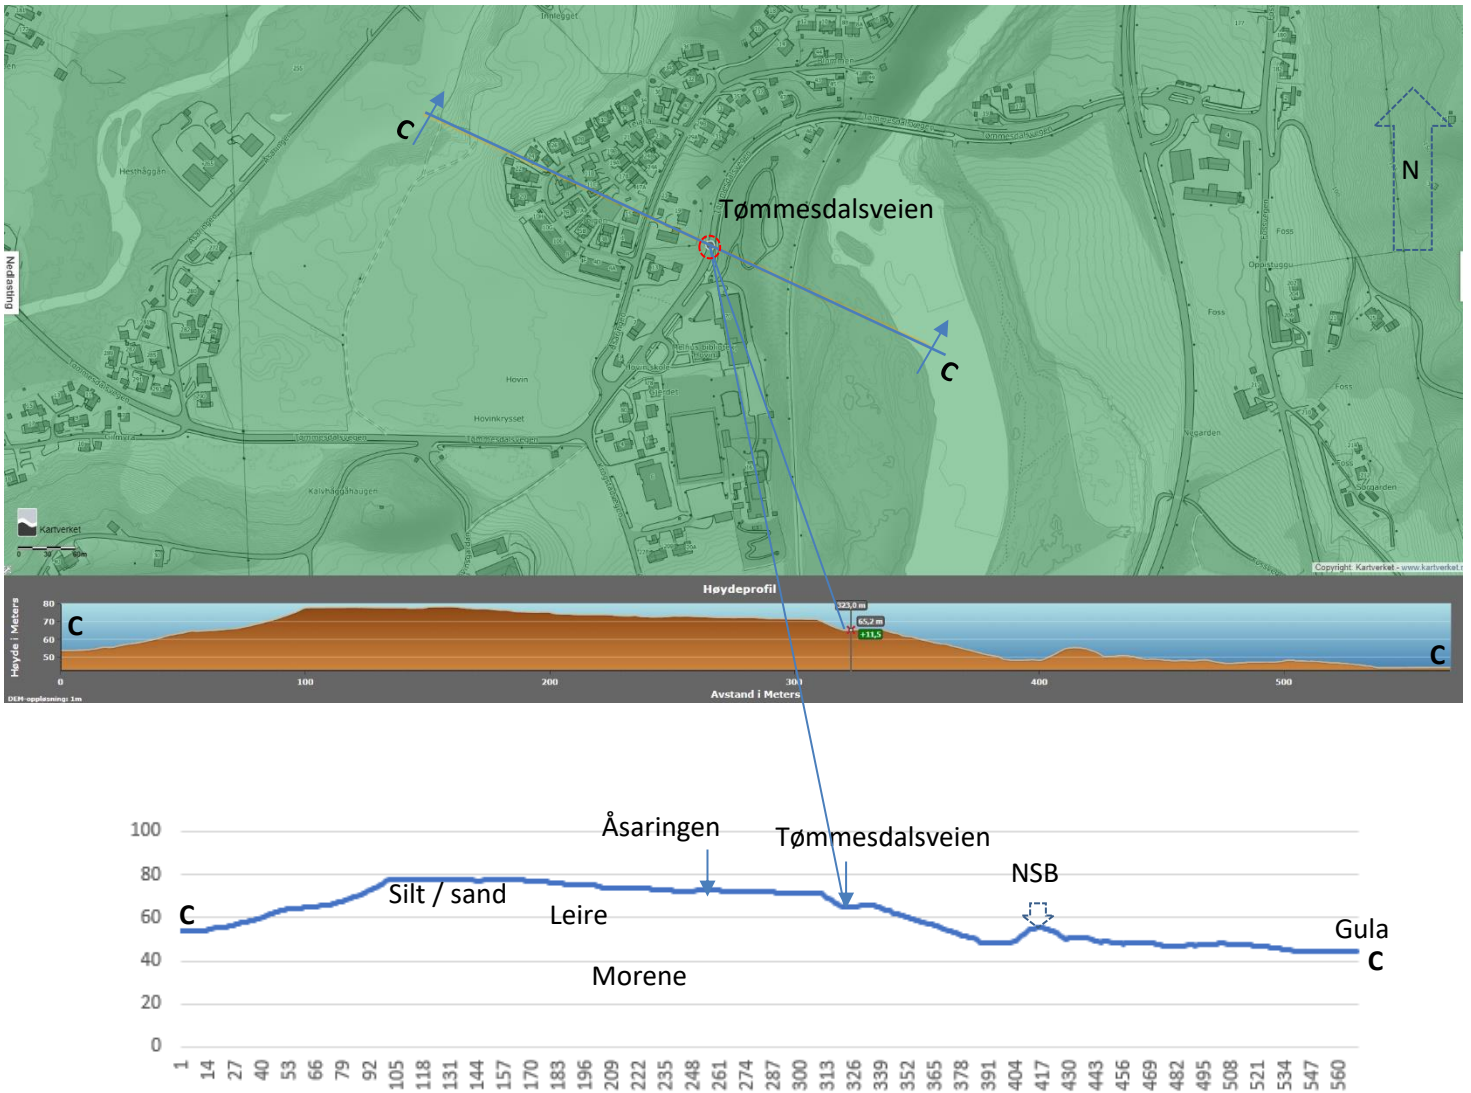
Høydeprofil C - C fra tegning 104		Oppdrag 21055
Stabilitetsberegning i profilet fra RAMBØLL viser god sikkerhet, tegning 105 og 106.	Prosjekt Leilighetsbygg Åsaringen 1 - 7	Mål = 1 : 3.300 / 1 : 750.
Gnr/Bnr 238/37 Melhus kommune	Se lagdeling på tegning 105 - 107	Dato / sign 08.05.2022 / Olav R

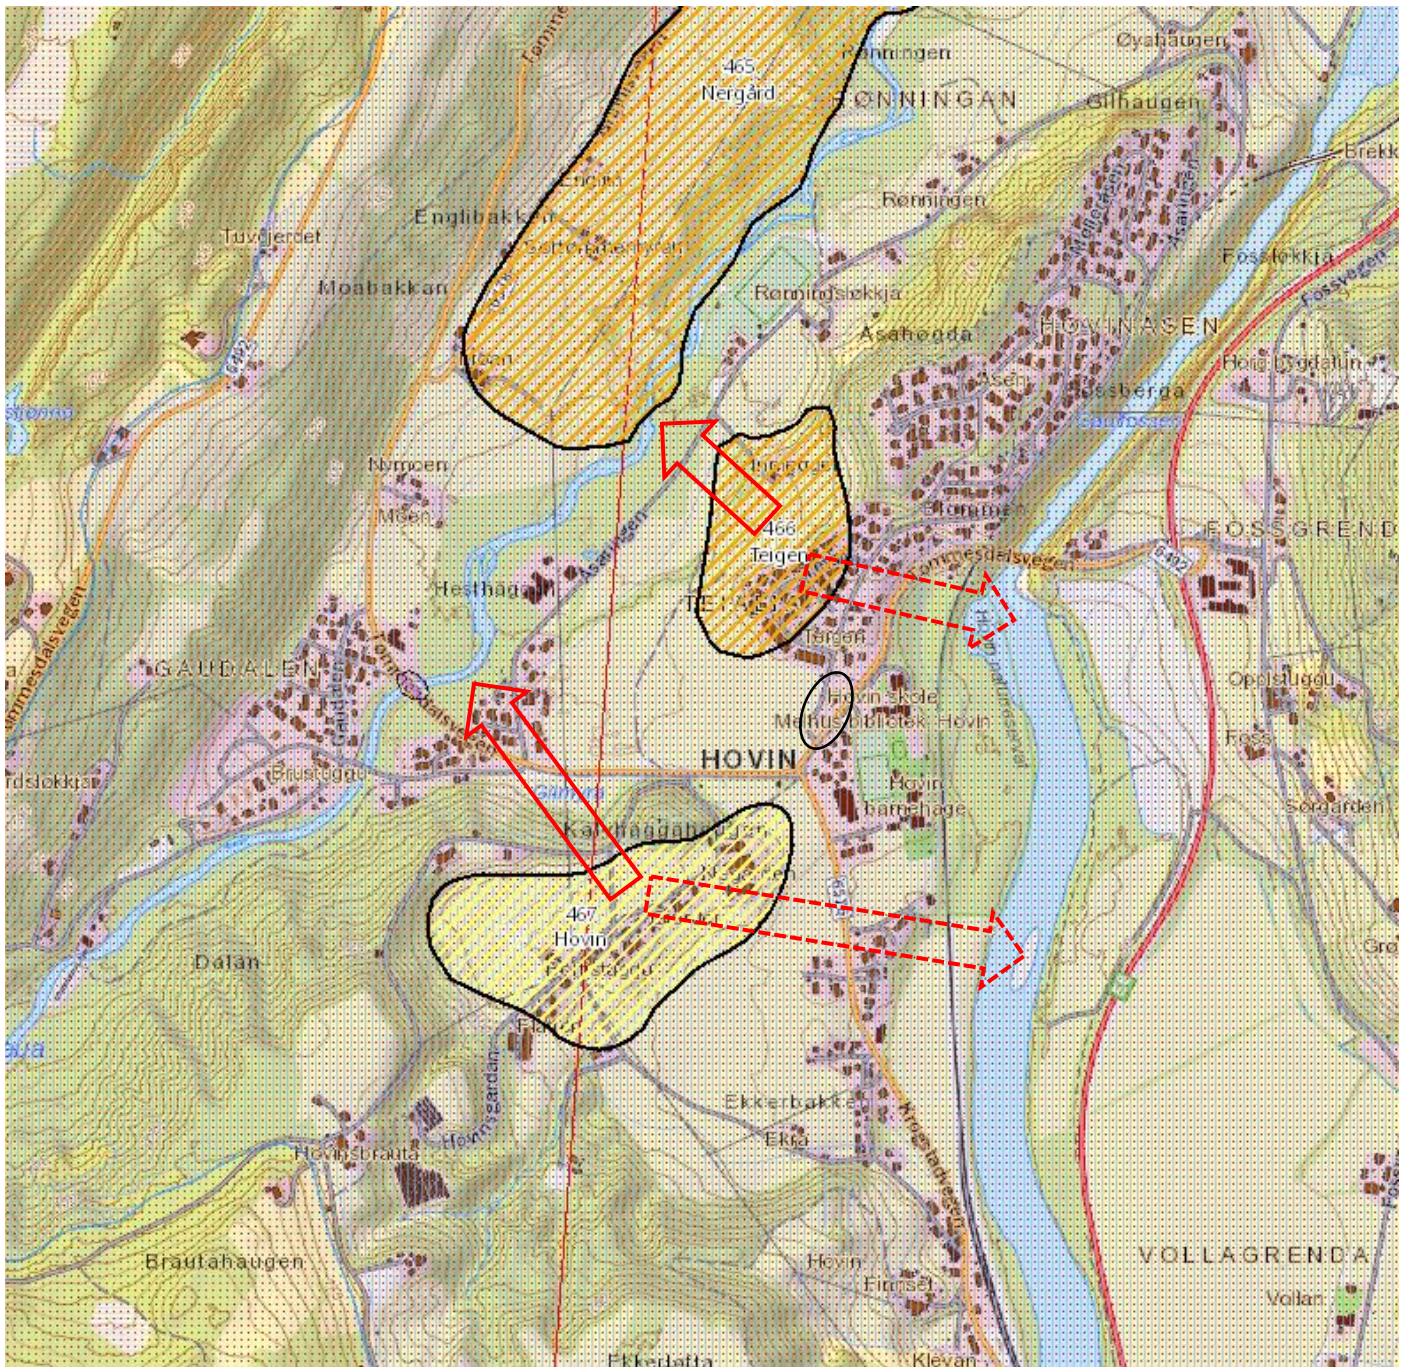
- Tegning 116 og 117 viser også en mulig kvikkleiresone 467 Hovin, kartlagt av NVE, sør for tiltaket. Ved vurdering av topografien her vil utløpet gå i vestlig retning, mot elva Gaua. Det er mindre sannsynlig, ut fra topografien at raset vil gå mot øst, mot Gaula.

NVEs kvikkleirekart Hovin		Oppdrag 21055
Tiltaket Åsringen innringet Vurderte løsne / utløpsretninger skissert med piler. Heltrukne piler er vurdert som hovedretninger, stipla piler er mindre sannsynlig utløpsretning.	Prosjekt Leilighetsbygg Åsringen 1 - 7	Mål = 1 : 10.000
Gnr/Bnr 238/37 Melhus kommune		Dato / sign 08.05.2022 / Olav R

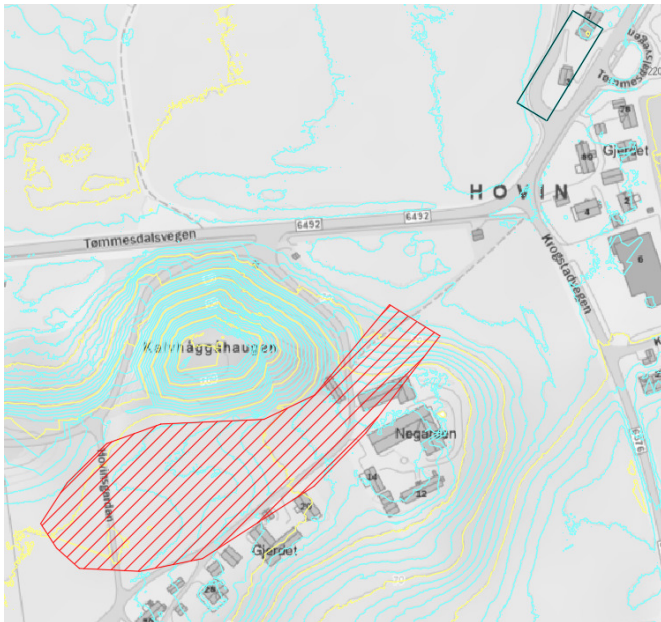
- 1) Hvis Kalvhåggåhaugen går i rotasjonsskred mot vest/nordvest, så kan vi muligens se for oss at randmoreneavsetningen vil demme opp for videre utløp mot vest. Eventuelt påfølgende masser fra retrogresjon bak Kalvhåggåhaugen kan da ledes mer mot tiltaksområdet.
- 2) Hvis det går rotasjonsskred ved Negarden i nordlig/nordøstlig/østlig retning vil medføre at masser fra eventuell retrogresjon utløper i nordøstlig og østlig retning.
- 3) Hvis Kalvhåggåhaugen går i rotasjonsskred mot nord/nordøst, så vil skredmassen (delvis randmorene) mest sannsynlig blokkere for videre utløp nord mot tiltaksområdet.
- 4) Et siste scenario vi kan se for oss er at grunnforhold/bergoverflate rundt 467 Hovin er slik at vi kan ende opp med en retrogressiv skredgrop som vidt i bildet under, med utløp mot tiltaksområdet.

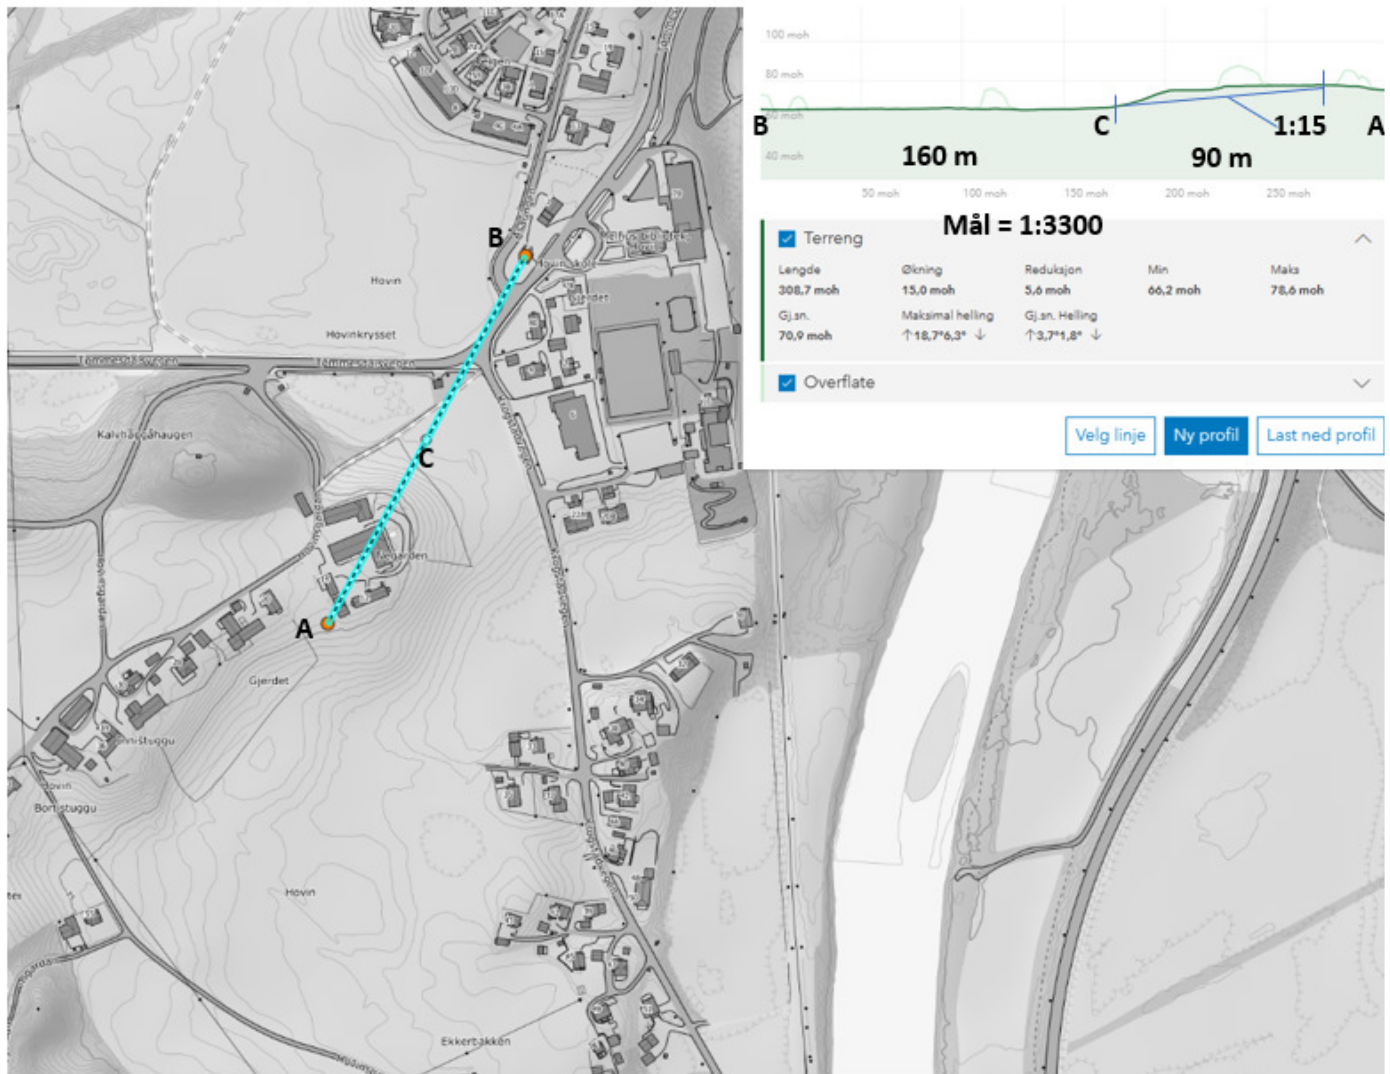
Figur R1: Evt utglidning fra sone Hovin.

Det tror ikke vi. Et evt rotasjonsskred har (normalt) et løsneområde på $L < 5xH$ etter punkt 4.5.3. i veileder. (Her er H = maks 20 m, bunn skråning på 66 m.o.h., topp på 84 m.o.h.) Det vil si et løsneområde på maks 100 meter, (på figur R1 inntegnet 90 m) som vurdert tidligere i våre beregninger, både for rotasjonsskred og retrogressivt skred. Avstand fra bunn skråning (antatt kvikkleire) til prosjektet er på ca 160 meter. Utløp når ikke frem, dokumentert på nytt på vedlagt nytt høydeprofil figur R1

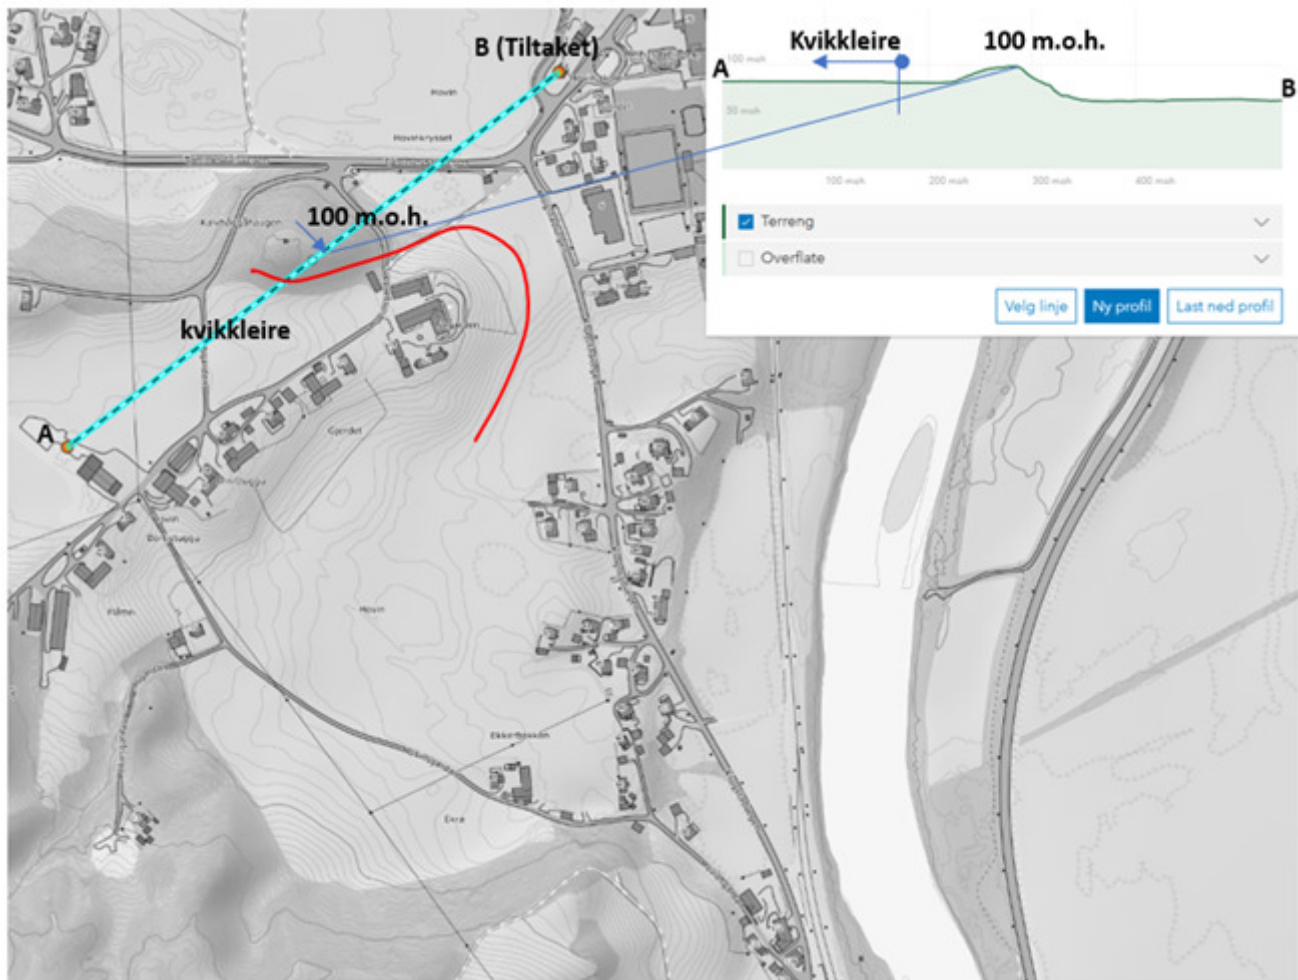
Figur R2: Profil gjennom Kalvhåggåhaugen , etter Norconsolts plassering på figur 2 nedenfor.

NEI! Legger vi snittet på deres **røde** linje (på deres figur 2 nedenfor), får vi et «høydedrag» på kote 100 m.o.h. mellom evt løснеområde og tiltaket som stopper et evt brudd i sonen bak Kalvhåggåhaugen. Etter kapittel 4.6 i veileder er utløpslengde for retrogressivt skred i åpent terreng $L_u = 1,5 L$ og for flakskred og rotasjonskred er $L_u = 0,5 L$. Disse kriteriene er vurdert og er ok. Profil gjennom Kakvhåggåhaugen til tiltaket er vist på figur R2.

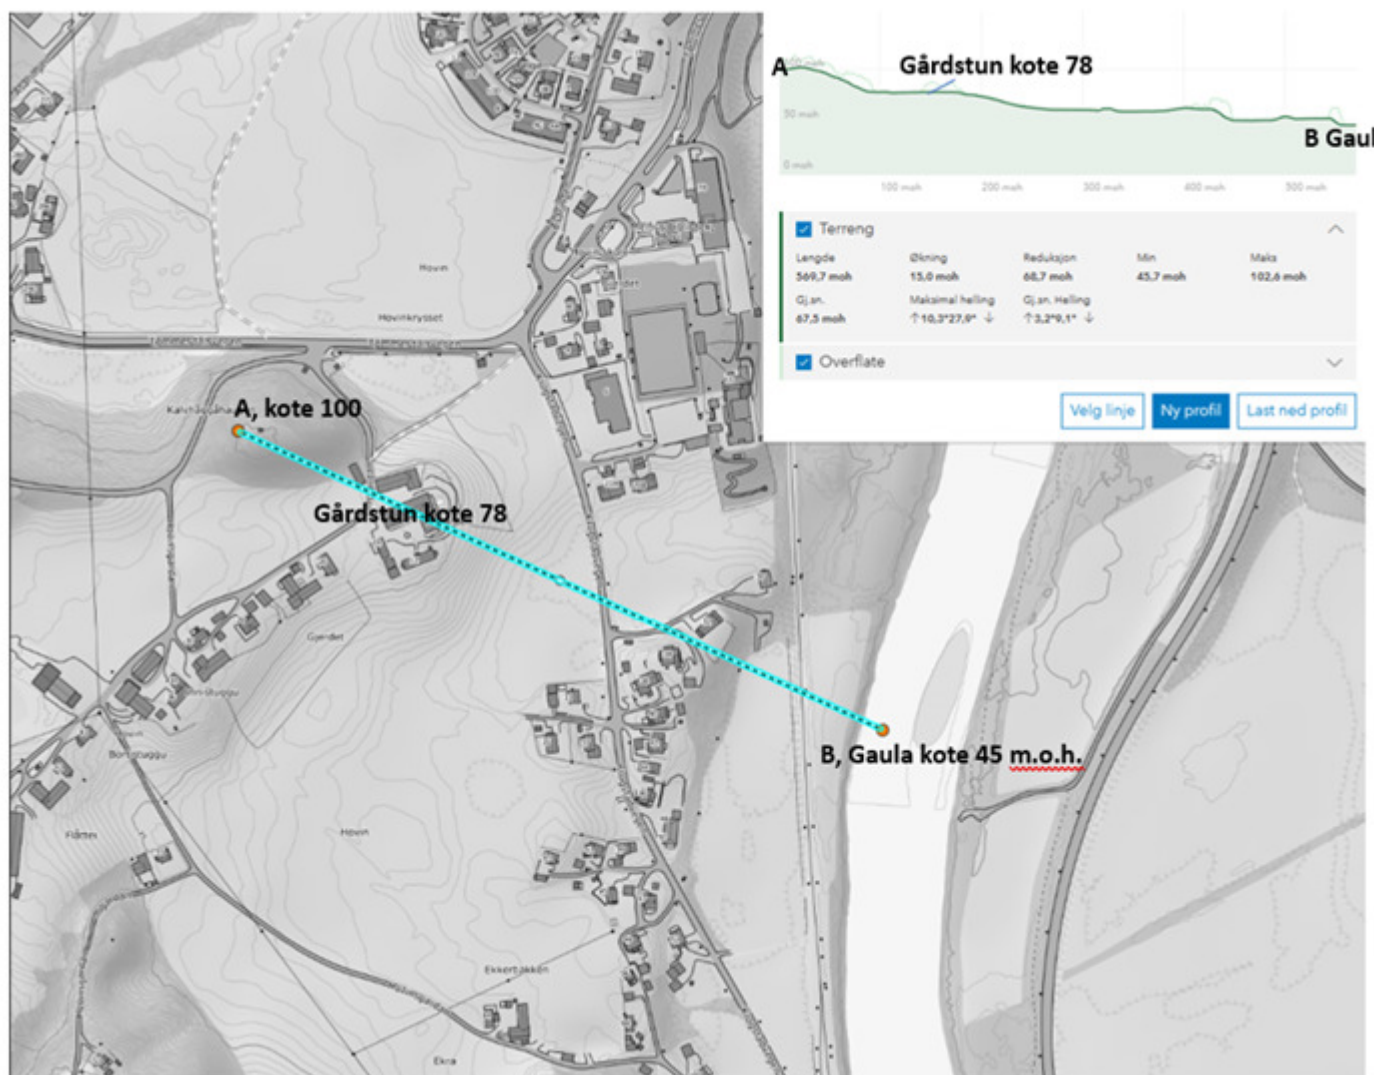
Figur R3. Sone Hovins utløp mot Gaula.

Den mest sannsynlige løsneretningen for sone Hovin er mot elva Gaula i øst, som tidligere vurdert. Et brudd velger «minste motstands vei» og det er i retning det er brattest, her mort Gaula, vist på profil, figur R3,

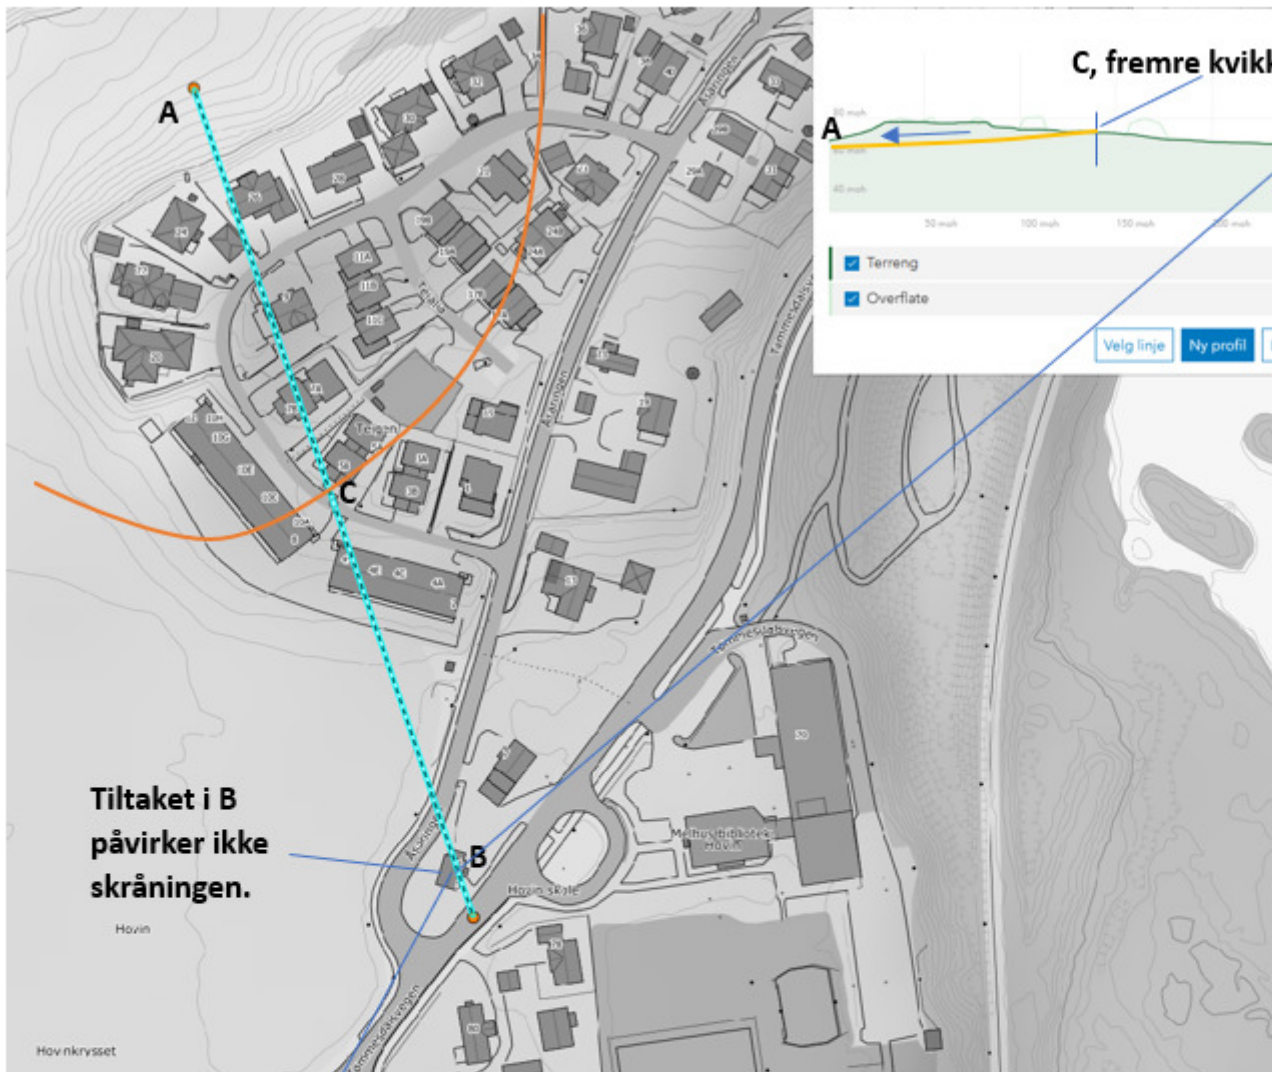
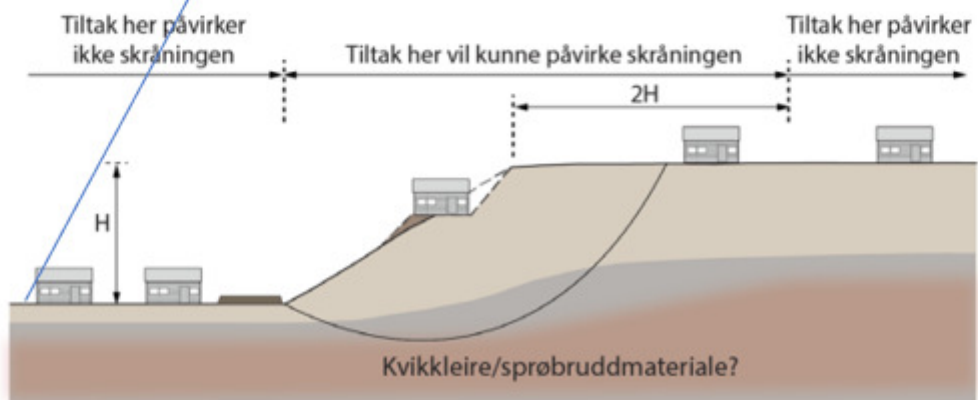
Figur R4 viser at bygget er utenfor influensområdet for påvirkning av skråningen. I tillegg ser en fra figuren at en mest sannsynlig løsneretning av sonen Teigen vil gå mot nordvest, ut fra terrengformasjon og sonens beliggenhet.

Figur R4: Kvalitativ argument på at byggets kjeller ikke påvirker stabiliteten. Figur 3.4. over er fra kap. 3.3.7 i NVE 1/2019.
