# Trafikksikkerhetsrevisjon E6 Gyllan Kvål Reguleringsplan

Tittel på rapport: Trafikksikkerhetsrevisjon E6 Gyllan Kvål Reguleringsplan

Oppdragsnavn: TS-revisjon Reguleringsplan E6 Gyllan - Kvål

Oppdragsnummer: 616328-06

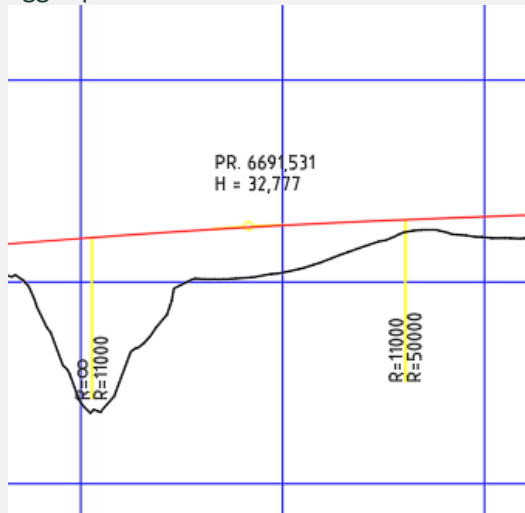
| Pkt | Tegn.nr. | Type funn<br>Avvik/ feil/<br>merknad | Funn | Forslag til tiltak | Kommentar<br>(gjennomføring av<br>tiltak) | Merknad<br>(TS-revisor) |
|---|---|---|---|---|---|---|
| 1 | Del 2.1<br>Linje<br>12120 | Merknad | <p>Profil 6650 – 6730<br/>– fordel å øke høybrekk slik at man ikke ligger på minimumskrav.</p> | Fordel å ikke benytte seg av minimumsparametre | <p>Ingen tiltak.</p> <p>Bra linje. Valgt vertikalgeometri gir god tilpasning til terrenget.</p> | OK |

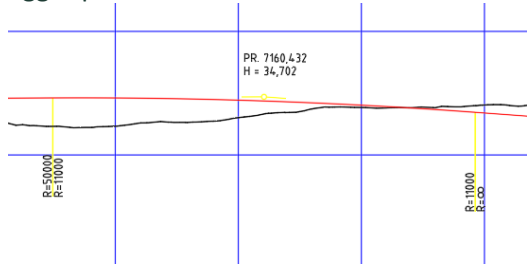
| Pkt | Tegn.nr. | Type funn<br>Avvik/ feil/<br>merknad | Funn | Forslag til tiltak | Kommentar<br>(gjennomføring av<br>tiltak) | Merknad<br>(TS-revisor) |
|---|---|---|---|---|---|---|
| 2 | Del 2.1<br>Linje<br>12120 | Merknad | Profil 7070 - 7250<br>– fordel å øke høybrekk slik at man ikke<br>ligger på minimumskrav.<br> | Fordel å ikke benytte<br>seg av<br>minimumsparametre | Ingen tiltak.<br><br>Bra linje. Valgt<br>vertikalgeometri gir<br>god tilpasning til<br>terrenget. | OK |

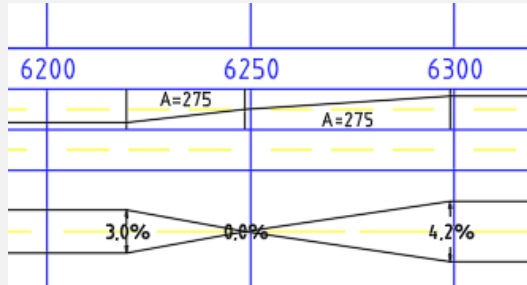
| Pkt | Tegn.nr. | Type funn<br>Avvik/ feil/<br>merknad | Funn | Forslag til tiltak | Kommentar<br>(gjennomføring av<br>tiltak) | Merknad<br>(TS-revisor) |
|---|---|---|---|---|---|---|
| 3 | Linje<br>12120 | Avvik | Avvik resulterende fall pel 6250 –<br>resulterende under 2%.<br>Krav 3.2-3 håndbok N100<br> | Justere geometri<br>eller søke fravik | Ingen tiltak nå.<br><br>Kjent problemstilling<br>i et hvert større<br>vegprosjekt. Sees<br>nærmere på i<br>byggeplan, dvs.<br>Geometri justeres<br>eller det søkes fravik | OK |

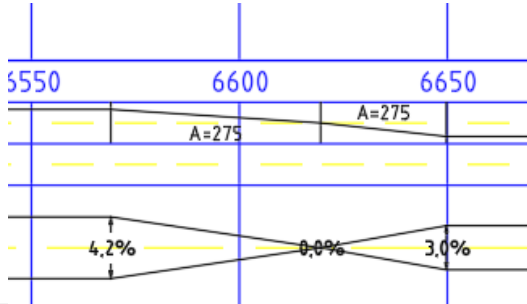
| Pkt | Tegn.nr. | Type funn<br>Avvik/ feil/<br>merknad | Funn | Forslag til tiltak | Kommentar<br>(gjennomføring av<br>tiltak) | Merknad<br>(TS-revisor) |
|---|---|---|---|---|---|---|
| 4 | Linje<br>12120 | Avvik | <p>Avvik resulterende fall pel 6620 – resulterende under 2%.<br/>Krav 3.2-3 håndbok N100</p> | Justere geometri eller søke fravik | <p>Ingen tiltak nå.</p> <p>Kjent problemstilling i et hvert større vegprosjekt. Sees nærmere på i byggeplan, dvs. Geometri justeres eller det søkes fravik</p> | OK |

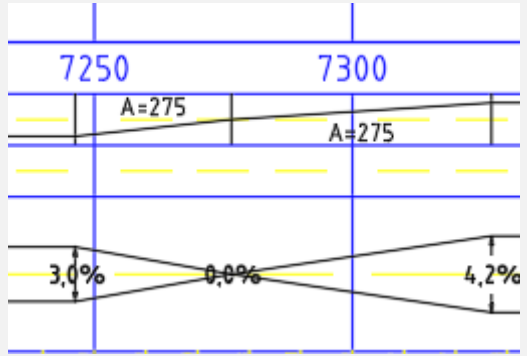
| Pkt | Tegn.nr. | Type funn<br>Avvik/ feil/<br>merknad | Funn | Forslag til tiltak | Kommentar<br>(gjennomføring av<br>tiltak) | Merknad<br>(TS-revisor) |
|---|---|---|---|---|---|---|
| 5 | Linje<br>12120 | Avvik | <p>Avvik resulterende fall pel 7270 – resulterende under 2%.<br/>Krav 3.2-3 håndbok N100</p> | Justere geometri eller søke fravik | <p>Ingen tiltak nå.</p> <p>Kjent problemstilling i et hvert større vegprosjekt. Sees nærmere på i byggeplan, dvs. Geometri justeres eller det søkes fravik</p> | OK |

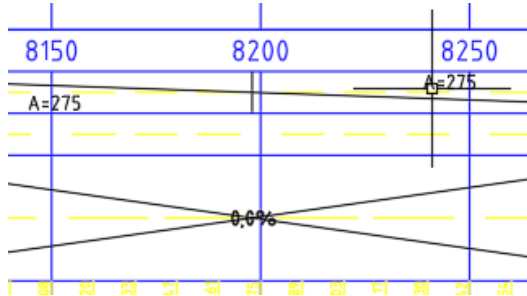
| Pkt | Tegn.nr. | Type funn<br>Avvik/ feil/<br>merknad | Funn | Forslag til tiltak | Kommentar<br>(gjennomføring av<br>tiltak) | Merknad<br>(TS-revisor) |
|---|---|---|---|---|---|---|
| 6 | Linje<br>12130 | Avvik | <p>Avvik resulterende fall pel 8200 – resulterende under 2%.<br/>Krav 3.2-3 håndbok N100</p> | <p>Tverrfall kan bygges opp på minimum 75 m.</p> <p>Tverrfall kan bygges opp til 3 % på et krappere strekk og videre til 7,5 % for å redusere området under 2%.</p> | <p>Ingen tiltak nå.</p> <p>Kjent problemstilling i et hvert større vegprosjekt. Sees nærmere på i byggeplan, dvs. Geometri justeres eller det søkes fravik</p> | OK |

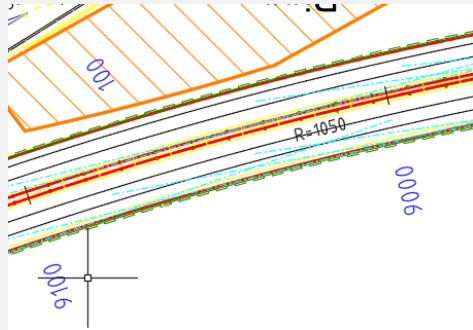
| Pkt | Tegn.nr. | Type funn<br>Avvik/ feil/<br>merknad | Funn | Forslag til tiltak | Kommentar<br>(gjennomføring av<br>tiltak) | Merknad<br>(TS-revisor) |
|---|---|---|---|---|---|---|
| 7 | Linje<br>12130 | Avvik | <p>Pel 8725 - 9240 – krav til 50 % økning på kurve over bru, minimum r1200.<br/>Krav 4.10-4 håndbok N100.</p> | <p>Justere geometri eller søke fravik.</p> | <p>Ingen tiltak.</p> <p>Fravik søkt og godkjent</p> | OK – Avvik lukket |

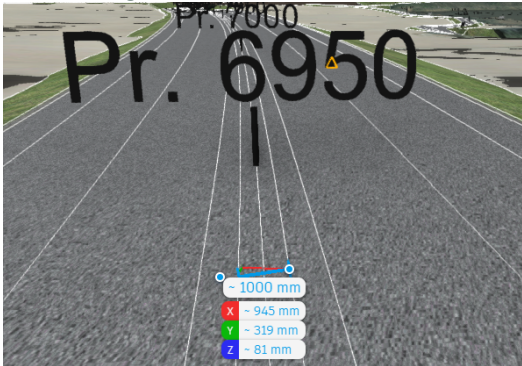
| Pkt | Tegn.nr. | Type funn<br>Avvik/ feil/<br>merknad | Funn | Forslag til tiltak | Kommentar<br>(gjennomføring av<br>tiltak) | Merknad<br>(TS-revisor) |
|---|---|---|---|---|---|---|
| 8 | Linje<br>12120 | Merknad | <p>Overvannshåndtering i midtdeler.<br/>Med midtdeler på minimum 1 m vil det bli utfordrende å løse overvann i midtdeler ved ensidig fall.</p> | | <p>Ingen tiltak.</p> <p>Håndbok åpner for å redusere midtdeler til 0,5 m.</p> <p>Prosjektet har valgt å regulere 1,0 m.</p> <p>Reguleringsplan gjør det mulig å velge annen løsning i byggeplan ved at det er regulert kombinertformål langs E6.</p> | OK |

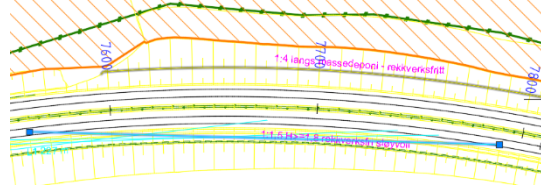
| Pkt | Tegn.nr. | Type funn<br>Avvik/ feil/<br>merknad | Funn | Forslag til tiltak | Kommentar<br>(gjennomføring av<br>tiltak) | Merknad<br>(TS-revisor) |
|---|---|---|---|---|---|---|
| 10 | Linje<br>12130 | Merknad | <p>Det ser ut til at støyvoll ligger i siktsonen i nordgående retning, ved pel 7600-7800.</p> <p>Krav tabell 3.3.3-1 i N100,<br/>prosjekteringstabell for H3.</p> | | <p>Ingen tiltak</p> <p>Ny siktkontroll med Quadri er gjennomført og viser ingen hindring med vollen. Breddeutvidelse var allerede lagt inn i grøftebunn hvor det var nødvendig.</p> | OK |

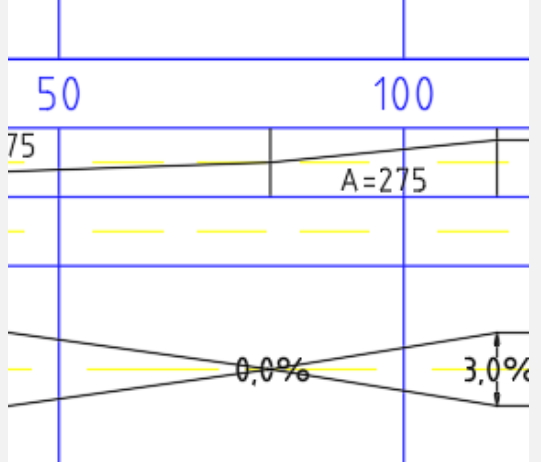
| Pkt | Tegn.nr. | Type funn<br>Avvik/ feil/<br>merknad | Funn | Forslag til tiltak | Kommentar<br>(gjennomføring av<br>tiltak) | Merknad<br>(TS-revisor) |
|---|---|---|---|---|---|---|
| 11 | Linje<br>12100 –<br>tunnel,<br>pel 80 | Avvik | <p>Avvik resulterende fall pel 80 og pel 3475 – resulterende under 2%.</p> <p>Krav 3.2-3 håndbok N100</p> | Heve horisontalen for å opprettholde resulterende fall eller søke fravik. | <p>Ingen tiltak.</p> <p>Res.fall &lt; 2 % er ikke et problem inne i en tørr tunnel.</p> | OK |

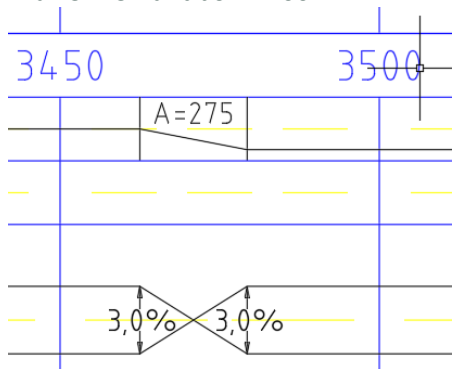
| Pkt | Tegn.nr. | Type funn<br>Avvik/ feil/<br>merknad | Funn | Forslag til tiltak | Kommentar<br>(gjennomføring av<br>tiltak) | Merknad<br>(TS-revisor) |
|---|---|---|---|---|---|---|
| 12 | Linje<br>12100 –<br>tunnel,<br>pel 3475 | Avvik | <p>Avvik resulterende fall pel 80 – resulterende under 2%.</p> <p>Krav 3.2-3 håndbok N100</p> | Heve horisontalen for å opprettholde resulterende fall eller søke fravik. | <p>Ingen tiltak.</p> <p>Res.fall &lt; 2 % er ikke et problem inne i en tørr tunnel.</p> | OK |

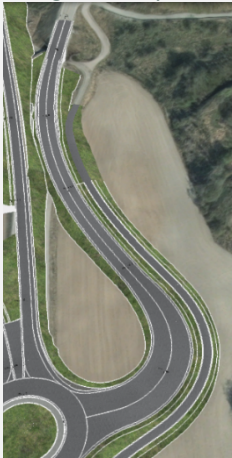
| Pkt | Tegn.nr. | Type funn<br>Avvik/ feil/<br>merknad | Funn | Forslag til tiltak | Kommentar<br>(gjennomføring av<br>tiltak) | Merknad<br>(TS-revisor) |
|---|---|---|---|---|---|---|
| 22 | Linje<br>22110 | Merknad | <p>Vurder å forlenge breddeutvidelse for å unngå knekkpunkt i overgang.</p> | | <p>Ingen tiltak</p> <p>Armen er bygd ifbm. E6 Kvål-Melhus.</p> | OK |

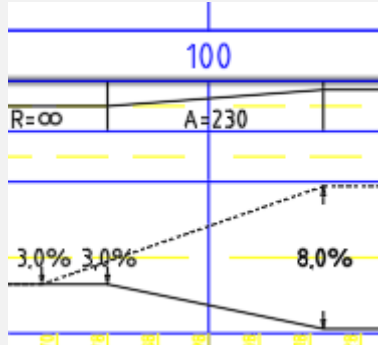
| Pkt | Tegn.nr. | Type funn<br>Avvik/ feil/<br>merknad | Funn | Forslag til tiltak | Kommentar<br>(gjennomføring av<br>tiltak) | Merknad<br>(TS-revisor) |
|---|---|---|---|---|---|---|
| 32 | Linje<br>11110<br>pel 100 | Avvik | <p>Avvik resulterende fall pel 80 – resulterende under 2%.</p> <p>Krav 3.2-3 håndbok N100</p> | Justere geometri<br>eller søke fravik | <p>Ingen tiltak nå.</p> <p>Kjent problemstilling i et hvert større vegprosjekt. Sees nærmere på i byggeplan, dvs. Geometri justeres eller det søkes fravik</p> | OK |

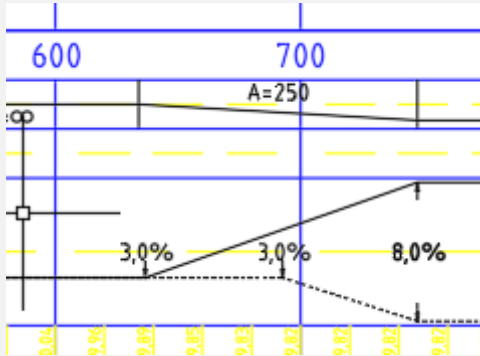
| Pkt | Tegn.nr. | Type funn<br>Avvik/ feil/<br>merknad | Funn | Forslag til tiltak | Kommentar<br>(gjennomføring av<br>tiltak) | Merknad<br>(TS-revisor) |
|---|---|---|---|---|---|---|
| 34 | Linje 11110<br>pel 600 | Avvik | <p>Avvik resulterende fall pel 660 – resulterende under 2%.</p> <p>Krav 3.2-3 håndbok N100</p> | Justere geometri eller søke fravik | <p>Ingen tiltak nå.</p> <p>Kjent problemstilling i et hvert større vegprosjekt. Sees nærmere på i byggeplan, dvs. Geometri justeres eller det søkes fravik</p> | OK |

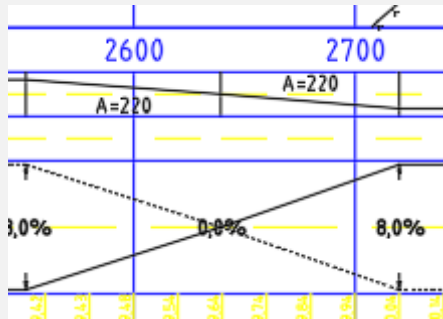
| Pkt | Tegn.nr. | Type funn<br>Avvik/ feil/<br>merknad | Funn | Forslag til tiltak | Kommentar<br>(gjennomføring av<br>tiltak) | Merknad<br>(TS-revisor) |
|---|---|---|---|---|---|---|
| 36 | Linje 11110<br>pel 2640 | Avvik | <p>Avvik resulterende fall pel 2640 – resulterende under 2%.</p> <p>Krav 3.2-3 håndbok N100</p> | Justere geometri eller søke fravik | <p>Ingen tiltak nå.</p> <p>Kjent problemstilling i et hvert større vegprosjekt. Sees nærmere på i byggeplan, dvs. Geometri justeres eller det søkes fravik</p> | OK |

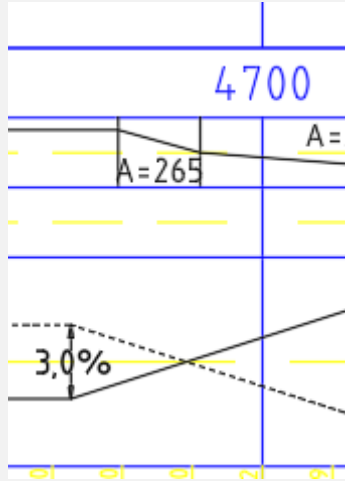
| Pkt | Tegn.nr. | Type funn<br>Avvik/ feil/<br>merknad | Funn | Forslag til tiltak | Kommentar<br>(gjennomføring av<br>tiltak) | Merknad<br>(TS-revisor) |
|---|---|---|---|---|---|---|
| 38 | Linje 11110<br>pel 4690 | Avvik | <p>Avvik resulterende fall pel 4690 – resulterende under 2%.</p> <p>Krav 3.2-3 håndbok N100</p> | Justere geometri eller søke fravik | <p>Ingen tiltak nå.</p> <p>Kjent problemstilling i et hvert større vegprosjekt. Sees nærmere på i byggeplan, dvs. Geometri justeres eller det søkes fravik</p> | OK |

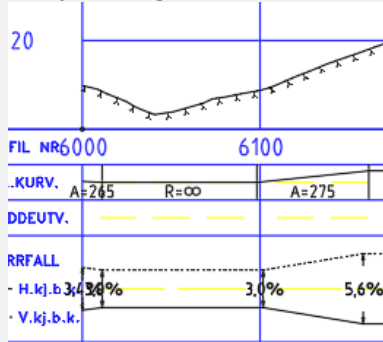
| Pkt | Tegn.nr. | Type funn<br>Avvik/ feil/<br>merknad | Funn | Forslag til tiltak | Kommentar<br>(gjennomføring av<br>tiltak) | Merknad<br>(TS-revisor) |
|---|---|---|---|---|---|---|
| 40 | Linje 11110, pel 6010 | Merknad | <p>Overgang til 110 km/t kan skje etter pel 6010 for å tilfredsstille kravet til horisontalkurvatur.</p> <p>Krav fra håndbok N100 tabell 3.3.3-1 Prosjekteringstabell for H3</p> | | <p>Ingen tiltak</p> <p>Fartsgrense 110 km/t er planlagt fra profil ca. 6000.</p> | OK |

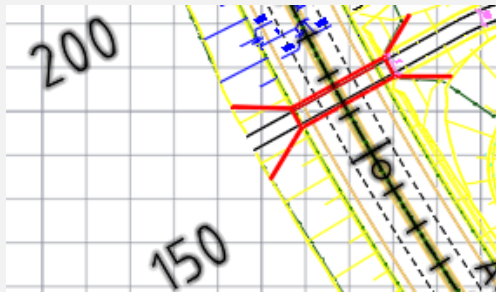
| Pkt | Tegn.nr. | Type funn<br>Avvik/ feil/<br>merknad | Funn | Forslag til tiltak | Kommentar<br>(gjennomføring av<br>tiltak) | Merknad<br>(TS-revisor) |
|---|---|---|---|---|---|---|
| 42 | Linje 11110<br>pel 160 | Avvik | <p>Kulvert under veg. Radius skal økes med 50 % over bru. Krav blir 825 m over bru i 100 km/t og 1200 m i 110 km/t. Krav 4.10 – 4 i håndbok N100.</p> | | <p>Tiltak</p> <p>Generelt for alle konstruksjoner med <math>R_h &lt; 1,5R_{h,min}</math><br/>Problemstilling avklares med vegdirektoratet. En viss overdekning som tiltak.</p> | OK |

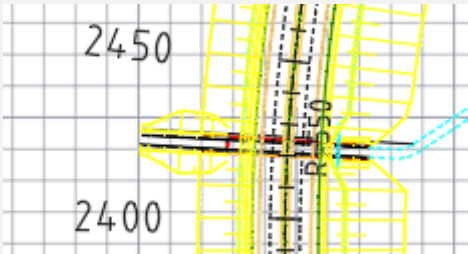
| Pkt | Tegn.nr. | Type funn<br>Avvik/ feil/<br>merknad | Funn | Forslag til tiltak | Kommentar<br>(gjennomføring av<br>tiltak) | Merknad<br>(TS-revisor) |
|---|---|---|---|---|---|---|
| 44 | Linje<br>11110<br>pel 2420 | Avvik | Kulvert under veg. Radius skal økes med 50<br>% over bru. Krav blir 825 m over bru i 100<br>km/t og 1200 m i 110 km/t.<br><br>Krav 4.10 – 4 i håndbok N100.<br> | | Tiltak<br><br>Generelt for alle<br>konstruksjoner<br>med $R_h < 1,5R_{h,min}$<br>Problemstilling<br>avklares med<br>vegdirektoratet. En<br>viss overdekning<br>som tiltak. | OK |

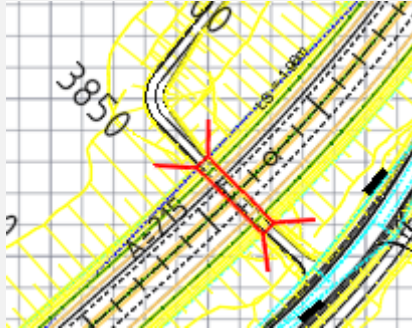
| Pkt | Tegn.nr. | Type funn<br>Avvik/ feil/<br>merknad | Funn | Forslag til tiltak | Kommentar<br>(gjennomføring av<br>tiltak) | Merknad<br>(TS-revisor) |
|---|---|---|---|---|---|---|
| 46 | Linje<br>11110<br>pel 3860 | Avvik | <p>Kulvert under veg. Radius skal økes med 50 % over bru. Krav blir 825 m over bru i 100 km/t og 1200 m i 110 km/t.</p> <p>Krav 4.10 – 4 i håndbok N100.</p> | | <p>Tiltak</p> <p>Generelt for alle konstruksjoner med <math>R_h &lt; 1,5R_{h,min}</math><br/>Problemstilling<br/>avklares med<br/>vegdirektoratet. En<br/>viss overdekning<br/>som tiltak.</p> | OK |

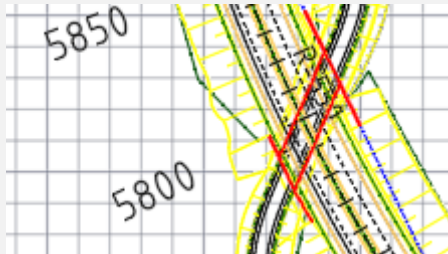
| Pkt | Tegn.nr. | Type funn<br>Avvik/ feil/<br>merknad | Funn | Forslag til tiltak | Kommentar<br>(gjennomføring av<br>tiltak) | Merknad<br>(TS-revisor) |
|---|---|---|---|---|---|---|
| 48 | Linje<br>11110<br>pel 5800 | Avvik | <p>Kulvert under veg. Radius skal økes med 50 % over bru. Krav blir 825 m over bru i 100 km/t og 1200 m i 110 km/t.</p> <p>Krav 4.10 – 4 i håndbok N100.</p> | | <p>Tiltak</p> <p>Generelt for alle konstruksjoner med <math>R_h &lt; 1,5R_{h,min}</math><br/>Problemstilling<br/>avklares med<br/>vegdirektoratet. En<br/>viss overdekning<br/>som tiltak.</p> | OK |

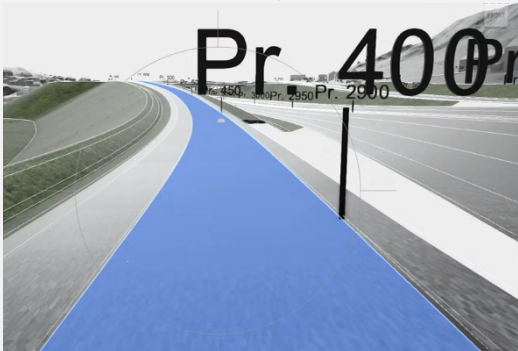
| Pkt | Tegn.nr. | Type funn<br>Avvik/ feil/<br>merknad | Funn | Forslag til tiltak | Kommentar<br>(gjennomføring av<br>tiltak) | Merknad<br>(TS-revisor) |
|---|---|---|---|---|---|---|
| 60 | Linje<br>11110,<br>pel 2720 | Merknad | <p>Påkjøringsrampe sørgående, pel. 2720.</p> <p>På grunn av høyrekurve er det ikke tilstrekkelig baksikt i akselerasjonsfeltet. Stoppsikt, <math>L_s=192</math> m<br/>Rekkverk er innenfor siktsonen og er med på å forverre situasjonen.</p> <p>Krav fra håndbok N100, krav. 4.1.3.4-1</p> | <p>Flytte tilkoblingspunktet mellom primærveg og rampe. Justere sideterreng for å unngå rekkverk. Vurdere å øke horisontalkurve på primærveg.</p> | <p>Ingen tiltak</p> <p>Frisikt OK .<br/>Ved siktkontroll anvendes øyehøyde 1,1 m og objekthøyde 1,25 m iht. håndbok V121.</p> | OK |

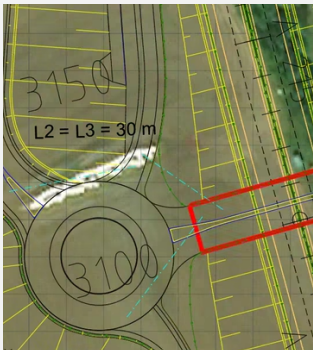
| Pkt | Tegn.nr. | Type funn<br>Avvik/ feil/<br>merknad | Funn | Forslag til tiltak | Kommentar<br>(gjennomføring av<br>tiltak) | Merknad<br>(TS-revisor) |
|---|---|---|---|---|---|---|
| 62 | Linje 11110 | Avvik | Rekkverk i siktsonen<br>Rekkverk i siktsonen for rampe fra retardasjonsrampe i sørgående retning inn i rundkjøring.<br><br>Krav 4.1.2.7-2 i håndbok N100.<br> | Søke avvik eller justere rekkverksløsningen.<br>Breddeutvidelse på bru. | Ingen tiltak.<br><br>Avklares i byggeplan.<br>Endelig brutype er ikke avgjort.<br>Rekkverk kan svinges ut, eller løsning med lavt brurekkverk innenfor sikttrekant. | OK |

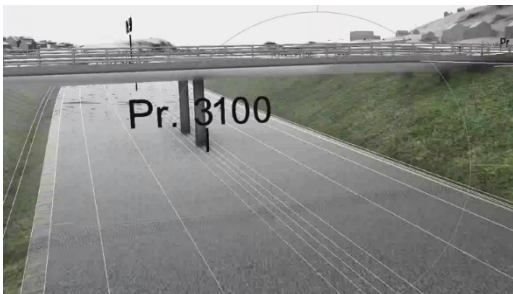
| Pkt | Tegn.nr. | Type funn<br>Avvik/ feil/<br>merknad | Funn | Forslag til tiltak | Kommentar<br>(gjennomføring av<br>tiltak) | Merknad<br>(TS-revisor) |
|---|---|---|---|---|---|---|
| 63 | Linje<br>11110,<br>pel 3100 | Avvik | <p>Pilarer i midtrabatt</p> <p>Midtrabatt har ikke tilstrekkelig bredde til å ha rekkverk forbi brupilarer.</p> <p>Krav 4.4-1 i håndbok N101.</p> | Fjerne brupilar fra midtdeler. | <p>Ingen tiltak</p> <p>Avklares i byggeplan. Endelig brutype er ikke valgt. Hvis valgt brutype har pilar i midtdeler, så åpner reg.plan for sideveis forskyving av kjørefeltene her.</p> | OK |

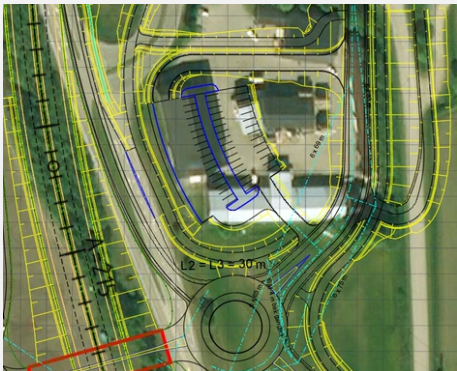
| Pkt | Tegn.nr. | Type funn<br>Avvik/ feil/<br>merknad | Funn | Forslag til tiltak | Kommentar<br>(gjennomføring av<br>tiltak) | Merknad<br>(TS-revisor) |
|---|---|---|---|---|---|---|
| 64 | Park & ride | Merknad | <p>Lite avstand mellom inn/utkjøring til park &amp; ride og rundkjøringen.</p> | | <p>Ingen tiltak</p> <p>Reg.plan regulerer dette som kun utkjøring. Vi mener avstanden til rundkjøring er OK, og er sett opp mot eksempler i virkeligheten.</p> | OK |

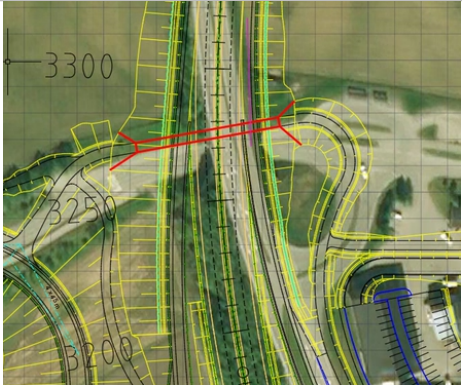
| Pkt | Tegn.nr. | Type funn<br>Avvik/ feil/<br>merknad | Funn | Forslag til tiltak | Kommentar<br>(gjennomføring av<br>tiltak) | Merknad<br>(TS-revisor) |
|---|---|---|---|---|---|---|
| 65 | Linje<br>71100,<br>Pel 110-<br>125 | Avvik | <p>Radius 16 m på gang- og sykkelveg.</p> <p>Krav 4.2.1.2- minimum radius 20 m når gang – og sykkelveg krysser veg planskilt eller i plan.</p> | Øke radie for å tilfredsstille krav eller søke fravik. | <p>Tiltak</p> <p>Radius er justert til R20</p> | OK – Avvik lukket |

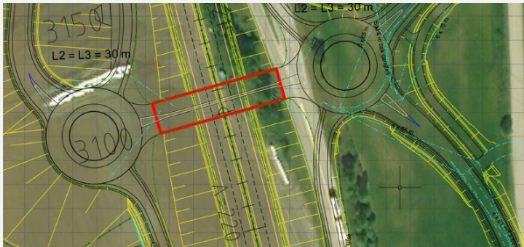
| Pkt | Tegn.nr. | Type funn<br>Avvik/ feil/<br>merknad | Funn | Forslag til tiltak | Kommentar<br>(gjennomføring av<br>tiltak) | Merknad<br>(TS-revisor) |
|---|---|---|---|---|---|---|
| 66 | | Merknad | <p>Fare for feilkjøring ut av rundkjøring slik at bilister kommer i motsatt kjørebane ut på hovedvegen.</p> | Justere retning på tilfarten slik at faren for feilkjøring reduseres. | <p>Ingen tiltak</p> <p>Uenig i merknaden. Armene her har tydelig vinkling for å gjøre kjøring i feil retning vanskelig.</p> | OK |

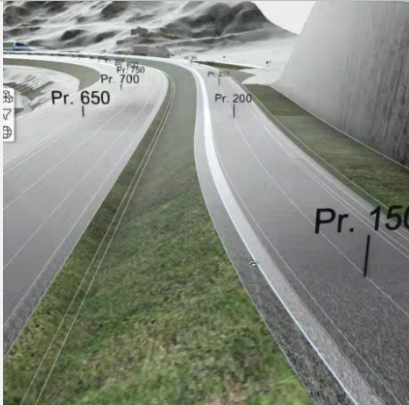
| Pkt | Tegn.nr. | Type funn<br>Avvik/ feil/<br>merknad | Funn | Forslag til tiltak | Kommentar<br>(gjennomføring av<br>tiltak) | Merknad<br>(TS-revisor) |
|---|---|---|---|---|---|---|
| 67 | Linje<br>21140 | Merknad | <p>Fare for blending fra motgående trafikk på lokalveg. Bør etableres med tett rekkverk.</p> | | <p>Tiltak</p> <p>Det er planlagt tett rekkverk av betong her som motvirker blending (samt har effekt på støy).</p> | OK |

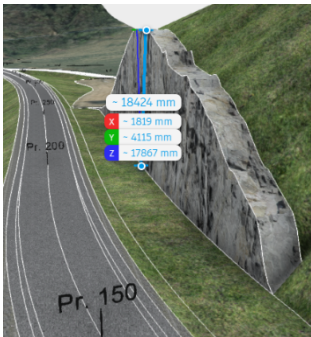
| Pkt | Tegn.nr. | Type funn<br>Avvik/ feil/<br>merknad | Funn | Forslag til tiltak | Kommentar<br>(gjennomføring av<br>tiltak) | Merknad<br>(TS-revisor) |
|---|---|---|---|---|---|---|
| 68 | Linje<br>21140,<br>Pel150-<br>200 | Merknad | <p>Fjellskjæring langs lokalveg er ca. 18 m høy på det høyeste. Skjæring er ikke etablert med paller.</p> <p>Bør vurderes av ingeniørgeolog. Skjæring er utenfor sikkerhetssonen.</p> | | <p>Ingen tiltak</p> <p>Sikkerhetssone og fanggrøft OK i forhold til skjæringshøyden.</p> <p>Som ellers i prosjektet, er fjellskjæringen også her er vurdert av ing.geo, utforming vil beskrives i ing.geo-rapport.</p> | OK |

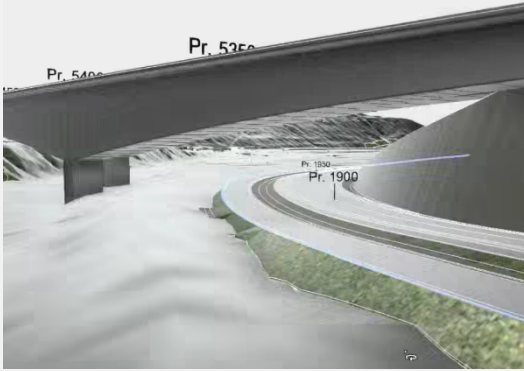
| Pkt | Tegn.nr. | Type funn<br>Avvik/ feil/<br>merknad | Funn | Forslag til tiltak | Kommentar<br>(gjennomføring av<br>tiltak) | Merknad<br>(TS-revisor) |
|---|---|---|---|---|---|---|
| 69 | Linje<br>21130 | Merknad | <p>Manglende grunnlag. Forutsettes at sikkerhetskrav mot jernbane er ivare tatt.</p> | | Frihøyde og sikkerhetsavstand er tegnet opp og det er dialog med BaneNOR. Typisk tverrsnitt vist i F-tegning. | OK |

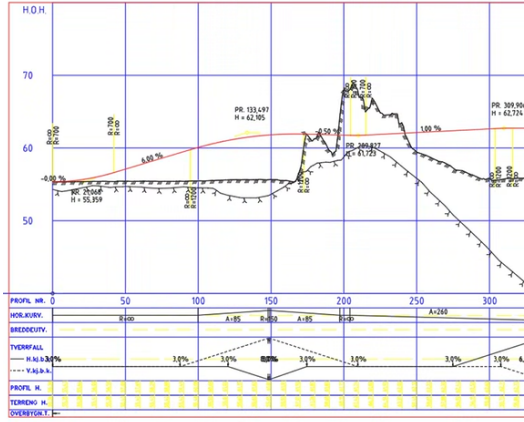
| Pkt | Tegn.nr. | Type funn<br>Avvik/ feil/<br>merknad | Funn | Forslag til tiltak | Kommentar<br>(gjennomføring av<br>tiltak) | Merknad<br>(TS-revisor) |
|---|---|---|---|---|---|---|
| 70 | Linje<br>21140,<br>pel 80-<br>120 | Merknad | <p>Uheldig kombinasjon mellom horisontal og vertikalkurve mellom pel 80 – 120.</p> | <p>Forleng horisontalkurven eller øke høybrekket.</p> <p>Forleng stigningen frem til pel. 300.</p> <p>Er det en grunn for at det stiger så</p> | <p>Ingen tiltak.</p> <p>Årsak til rask stigning er å unngå inngrep ved bekk, komme raskt opp og etablere lokalvei som «støyyvoll» langs E6</p> | OK |

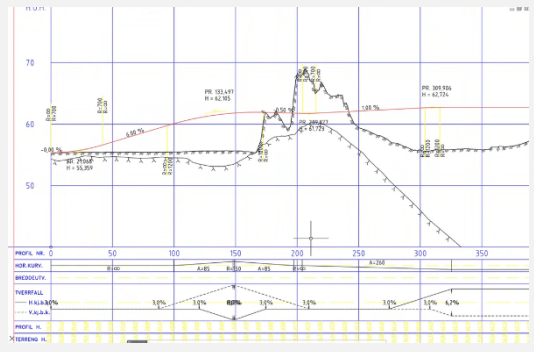
| Pkt | Tegn.nr. | Type funn<br>Avvik/ feil/<br>merknad | Funn | Forslag til tiltak | Kommentar<br>(gjennomføring av<br>tiltak) | Merknad<br>(TS-revisor) |
|---|---|---|---|---|---|---|
| 71 | Linje<br>21140 | Avvik | <p>Tilfredsstiller ikke krav til resulterende fall i pel. 190, 295, 790, 890, 1140, 1830, 2010 og 2520</p> | Forleng stigningen over et lengre strekk eller søke fravik. | <p>Ingen tiltak nå.</p> <p>Kjent problemstilling i et hvert større vegprosjekt. Sees nærmere på i byggeplan, dvs. Geometri justeres eller det søkes fravik</p> | OK |

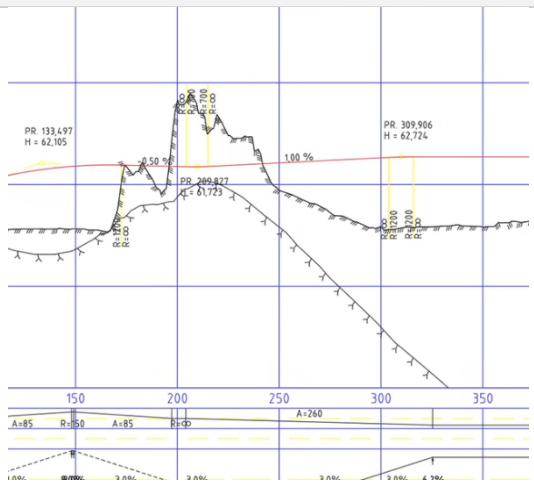
| Pkt | Tegn.nr. | Type funn<br>Avvik/ feil/<br>merknad | Funn | Forslag til tiltak | Kommentar<br>(gjennomføring av<br>tiltak) | Merknad<br>(TS-revisor) |
|---|---|---|---|---|---|---|
| 72 | Linje<br>21140 | Merknad | | Kort høybrekk. Bør økes for å få en mykere vertikallinje. | <p>Ingen tiltak.</p> <p>Innenfor krav, kan endres ved byggeplan.</p> | OK |

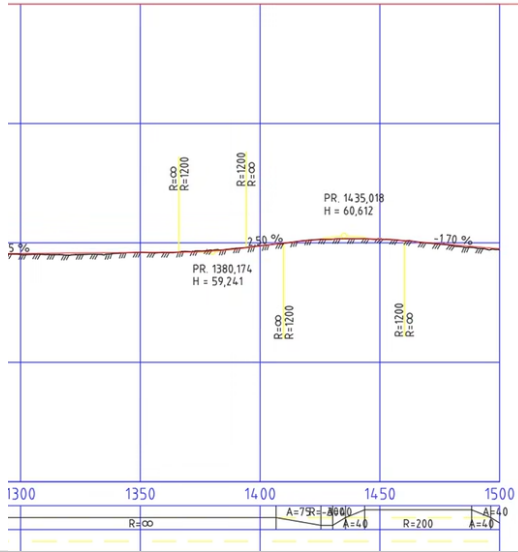
| Pkt | Tegn.nr. | Type funn<br>Avvik/ feil/<br>merknad | Funn | Forslag til tiltak | Kommentar<br>(gjennomføring av<br>tiltak) | Merknad<br>(TS-revisor) |
|---|---|---|---|---|---|---|
| 76 | Linje<br>21140,<br>pel<br>1400-<br>1520 | Avvik | <p>Avvik på geometri fra pel 1400 – 1520.</p> <p>Krav til klotoider gitt i håndbok N100 tabell 3.3.5-1</p> | <p>Justere geometri hvis det er mulig, vendekurve på et høybrekk som ikke er heldig.</p> <p>Hvis det ikke er mulig å justere geometri må det søkes fravik.</p> | <p>Ingen tiltak:</p> <p>Delstrekningen er miljøgate med redusert hastighet.</p> | OK |

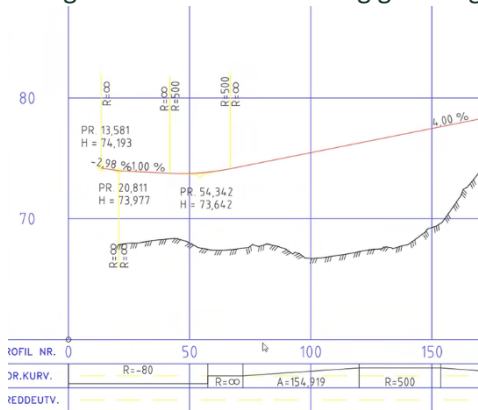
| Pkt | Tegn.nr. | Type funn<br>Avvik/ feil/<br>merknad | Funn | Forslag til tiltak | Kommentar<br>(gjennomføring av<br>tiltak) | Merknad<br>(TS-revisor) |
|---|---|---|---|---|---|---|
| 80 | Linje<br>41140 | Avvik | Mangler klotoide. Ufullstendig grunnlag<br> | | Ingen tiltak. Siste<br>kurve inn mot kryss<br>– ikke fri strekning<br>og utenfor<br>gyldighetsområde<br>for<br>prosjekteringstabel<br>I.<br><br>Lav hastighet her –<br>dimensjoneres ut<br>fra sporing. | OK |

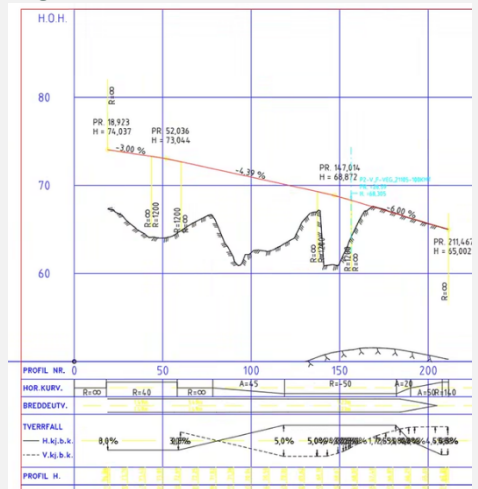
| Pkt | Tegn.nr. | Type funn<br>Avvik/ feil/<br>merknad | Funn | Forslag til tiltak | Kommentar<br>(gjennomføring av<br>tiltak) | Merknad<br>(TS-revisor) |
|---|---|---|---|---|---|---|
| 81 | Linje<br>21100,<br>pel 50 | Avvik | Mangler klotoide.<br>Krav gitt i tabell 3.3.5-1 i N100 for<br>vegklasse HØ2.<br> | Justere geometri slik<br>at klotoidekrav<br>tilfredsstilles. | Ingen tiltak. Siste<br>kurve inn mot kryss<br>– ikke fri strekning<br>og utenfor<br>gyldighetsområde<br>for<br>prosjekteringstabel<br>I.<br><br>Lav hastighet her –<br>dimensjoneres ut<br>fra sporing. | OK |

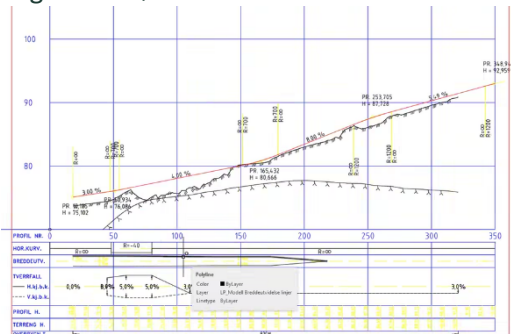
| Pkt | Tegn.nr. | Type funn<br>Avvik/ feil/<br>merknad | Funn | Forslag til tiltak | Kommentar<br>(gjennomføring av<br>tiltak) | Merknad<br>(TS-revisor) |
|---|---|---|---|---|---|---|
| 84 | Linje<br>21110 | Avvik | Mangler klotoide.<br>Krav gitt i tabell 3.3.5-1 i N100 for vegklasse Hø2.<br><br> | Justere geometri slik at klotoidekrav tilfredsstilles. | Ingen tiltak. Siste kurve inn mot kryss – ikke fri strekning og utenfor gyldighetsområde for prosjekteringstabel l.<br><br>Lav hastighet her – dimensjoneres ut fra sporing. | OK |

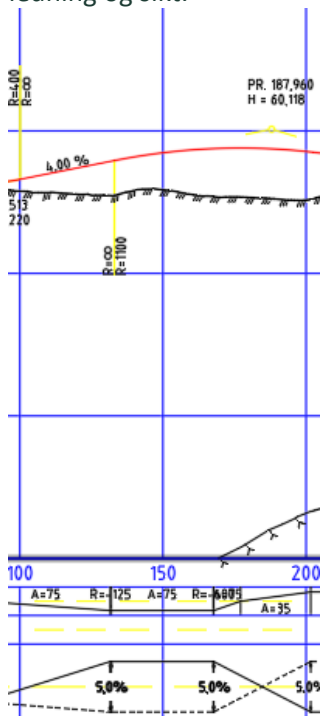
| Pkt | Tegn.nr. | Type funn<br>Avvik/ feil/<br>merknad | Funn | Forslag til tiltak | Kommentar<br>(gjennomføring av<br>tiltak) | Merknad<br>(TS-revisor) |
|---|---|---|---|---|---|---|
| 88 | Linje<br>21150 | Merknad | <p>Uheldig linjeføring mtp. vendekurve på høybrekk i pr ca 180. Dette gir dårlig optisk ledning og sikt.</p> | Bearbeide geometrien og se sammenhengen mellom vertikal- og horisontallinje. | Ingen tiltak<br><br>Veg med liten trafikk og lav fart. Ønsker høyde på veg grunnet utløpsone skred og vertikal-linjeføring inn i kulvert. Vegen er presset mellom overliggende E6 og sideterreng. Vegens videre forløp er lett leselig. Kan evt. bearbeides i byggeplan. | OK |

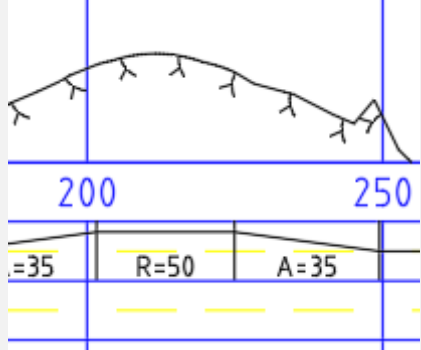
| Pkt | Tegn.nr. | Type funn<br>Avvik/ feil/<br>merknad | Funn | Forslag til tiltak | Kommentar<br>(gjennomføring av<br>tiltak) | Merknad<br>(TS-revisor) |
|---|---|---|---|---|---|---|
| 89 | Linje<br>21150 | Avvik | <p>For liten horisontalkurve i profil 220 og pr 320. Skal minimum være R=60m</p> | Øke horisontalkurven. | <p>Ingen tiltak.</p> <p>Dette er kan-krav. R&lt;60 er valgt pga. skredsone og unngå myr. Dette er dokumentert i tråd med føringer for kan-krav.</p> | OK - Avvik lukket |

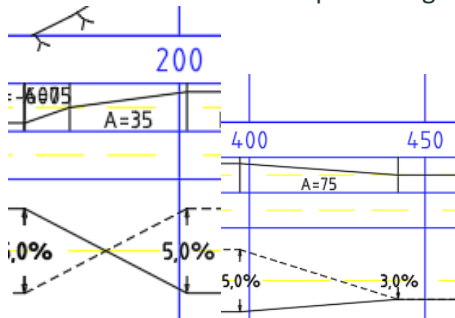
| Pkt | Tegn.nr. | Type funn<br>Avvik/ feil/<br>merknad | Funn | Forslag til tiltak | Kommentar<br>(gjennomføring av<br>tiltak) | Merknad<br>(TS-revisor) |
|---|---|---|---|---|---|---|
| 90 | Linje<br>21150 | Avvik | <p>For lite resulterende fall i pr. 190 og 420.</p> | Justere geometrien. | <p>Ingen tiltak nå.</p> <p>Kjent problemstilling i et hvert større vegprosjekt. Sees nærmere på i byggeplan, dvs. Geometri justeres eller det søkes fravik</p> | OK |

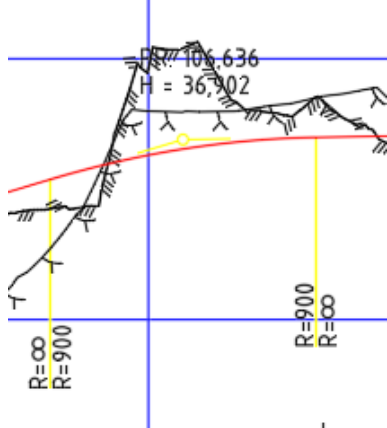
| Pkt | Tegn.nr. | Type funn<br>Avvik/ feil/<br>merknad | Funn | Forslag til tiltak | Kommentar<br>(gjennomføring av<br>tiltak) | Merknad<br>(TS-revisor) |
|---|---|---|---|---|---|---|
| 92 | Linje<br>22100 | Avvik | <p>For lite høybrekk i pr 100. Skal være minimum 1100 for L2</p> | Øke høybrekket til minst 1100 | <p>Tiltak</p> <p>Høybrekket er endret til 1100 m.</p> <p>Merk: Dette er et Kan-krav.</p> | OK – Avvik lukket |

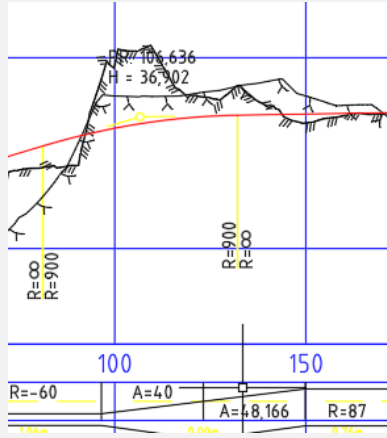
| Pkt | Tegn.nr. | Type funn<br>Avvik/ feil/<br>merknad | Funn | Forslag til tiltak | Kommentar<br>(gjennomføring av<br>tiltak) | Merknad<br>(TS-revisor) |
|---|---|---|---|---|---|---|
| 93 | Linje<br>22100 | Merknad | <p>Uheldig linjeføring i pr 125 da horisontalkurve starter på et høybrekk.</p> | Øke høybrekket ev justere geometrien på en annen måte. | <p>Ingen tiltak.</p> <p>Eksisterende veg som svinges over tunnelportaler. Geometri kan optimaliseres/justeres i byggeplan.</p> | OK |

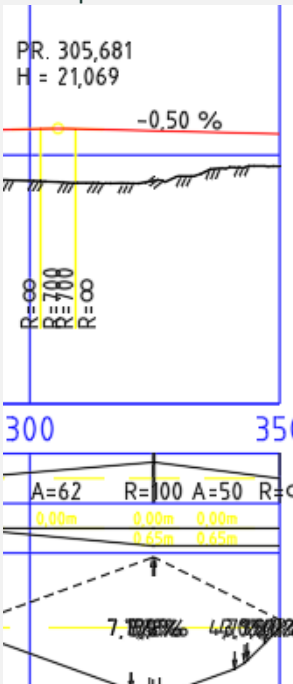
| Pkt | Tegn.nr. | Type funn<br>Avvik/ feil/<br>merknad | Funn | Forslag til tiltak | Kommentar<br>(gjennomføring av<br>tiltak) | Merknad<br>(TS-revisor) |
|---|---|---|---|---|---|---|
| 95 | Linje<br>42100 | Merknad | <p>Tverrfallet i profil 325 er noe høyt med tanke på lav fart inn mot rundkjøring.</p> | Juster tverrfallet ned til 4-5%. | <p>Tiltak</p> <p>Tverrfall endret til 5 %.</p> | OK |

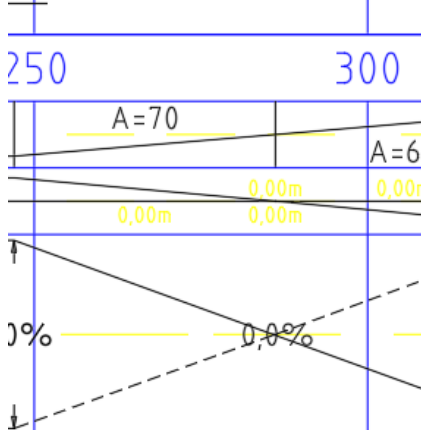
| Pkt | Tegn.nr. | Type funn<br>Avvik/ feil/<br>merknad | Funn | Forslag til tiltak | Kommentar<br>(gjennomføring av<br>tiltak) | Merknad<br>(TS-revisor) |
|---|---|---|---|---|---|---|
| 96 | Linje<br>42100 | Avvik | <p>For lite resulterende fal i pr 280.</p> | Ettersom det er under bru så er det lite vann i området. | <p>Ingen tiltak nå.</p> <p>Kjent problemstilling i et hvert større vegprosjekt. Sees nærmere på i byggeplan, dvs. Geometri justeres eller det søkes fravik.</p> | OK |

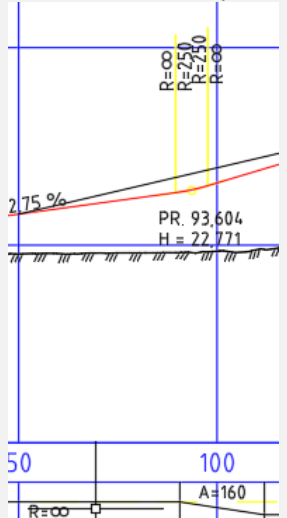
| Pkt | Tegn.nr. | Type funn<br>Avvik/ feil/<br>merknad | Funn | Forslag til tiltak | Kommentar<br>(gjennomføring av<br>tiltak) | Merknad<br>(TS-revisor) |
|---|---|---|---|---|---|---|
| 97 | Linje<br>42110 | Avvik | <p>For lite lavbrekk i pr 90.</p> | Øke lavbrekket. | <p>Tiltak</p> <p>R250 er endret R900</p> | OK – Avvik lukket |
