KAPASITETSØKENDE TILTAK TRØNDERBANEN MELHUS OG SØBERG

Geoteknisk vurdering for reguleringsplan Utredning av områdestabilitet

02B	Revidert med plankart over eksisterende geoteknisk gr.lag	17.06.2022	BAGJ	TROR	STNI
01B	Revidert etter tilbakemelding fra uavhengig kontrollør	20.05.2022	BAGJ	TROR	STNI
00B	Første utgave	05.04.2022	BAGJ	TROR	STNI
Rev.	Revisjonen gjelder	Dato	Utarb. av	Kontr. av	Godkj. av
Dovrebanen Støren - Trondheim Melhus og Søberg Geoteknisk vurdering for reguleringsplan Utredning av områdestabilitet		Ant. sider	 		
		64			
		Produsent	Rambøll Norge AS		
		Prod. dok. nr.			
		Erstattet av			
Prosjekt: 60034611 Parsell: 20 Melhus og Søberg		Dokument nr. KTT-20-A-10114		Rev. 02B	
 		FDV dokument nr. N/A		FDV-rev. N/A

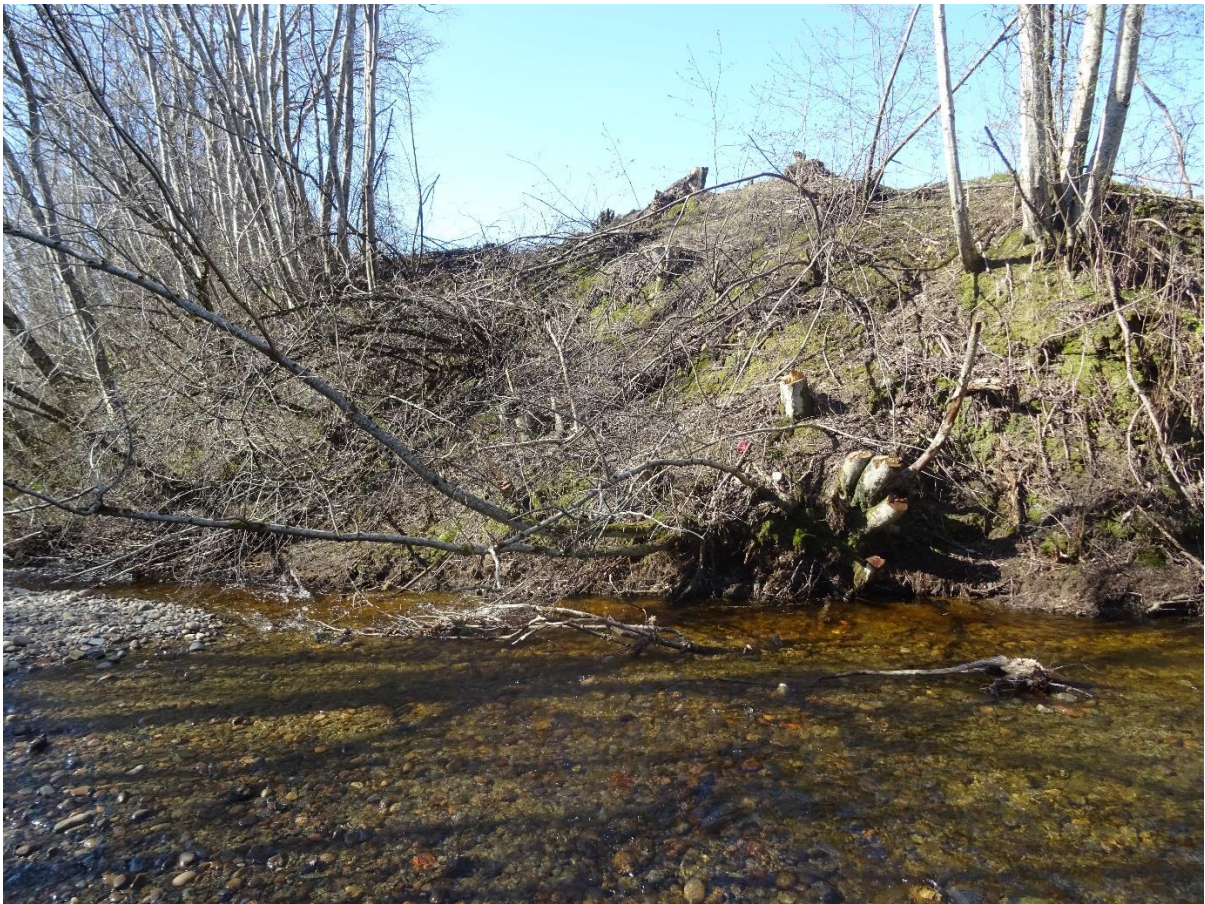
Det er ikke observert tegn til tydelig pågående erosjon, men i henhold til /13/ er det påvist områder som kan klassifiseres som «litt erosjon». Bilder over områder med litt erosjon er vist i vedlegg 8. Bekkebunn ser ut til å være naturlig erosjonssikret med elvegrus, men langs sidene er det som bildene viser flere steder hvor det er eroderbare masser. Observasjoner fra samtlige befaringer viser at vannet i bekken er klart.

Basert på observasjoner og tabell A5 i /13/ vurderes dermed erosjonen til «noe» hovedsakelig basert på at det er observert lett eroderbare masser i mindre områder. Disse medfører da en forverring i foten av skråningen.

Bilde 3: Litt erosjon under roten ved nordre bekkekant

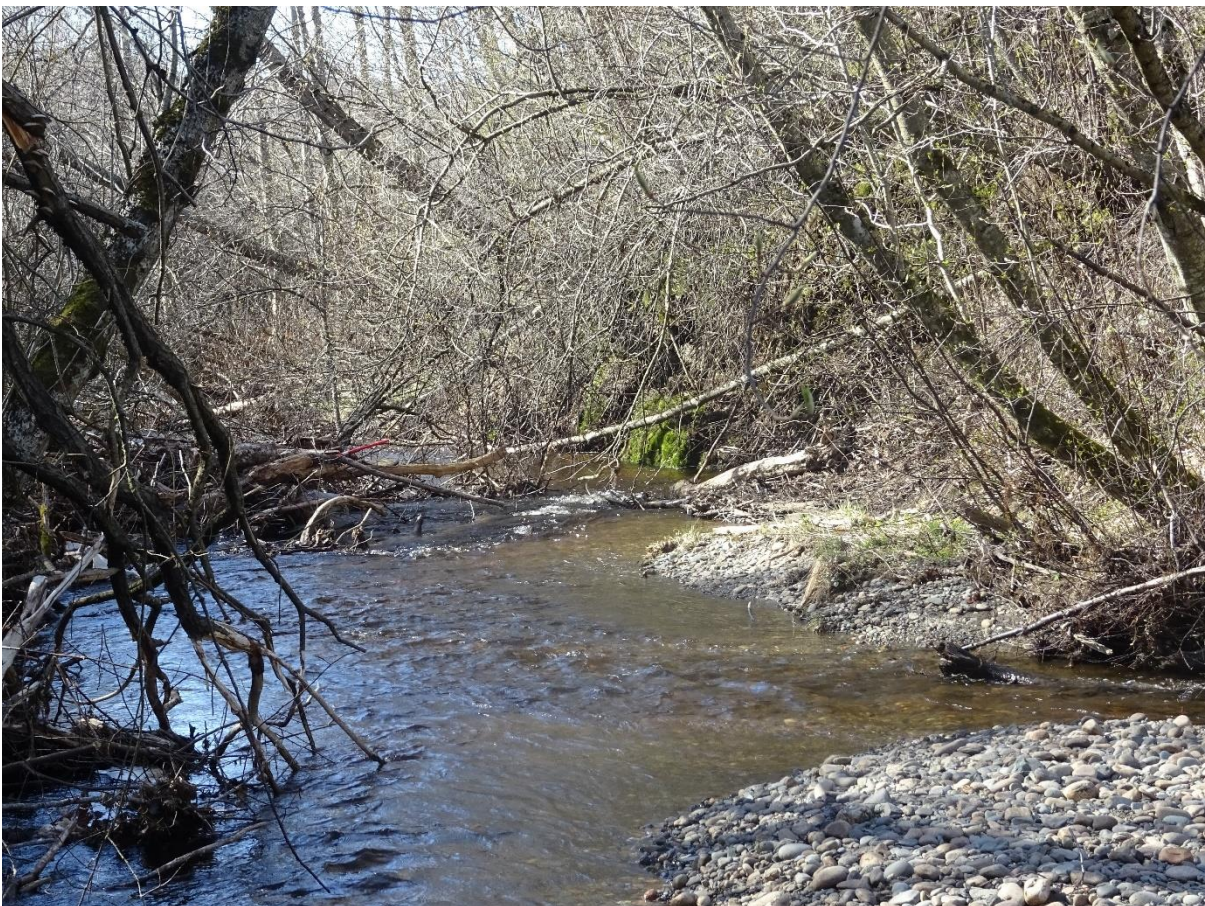
Bilde 4: Litt til ingen tegn til erosjon langs nordre bekkekant

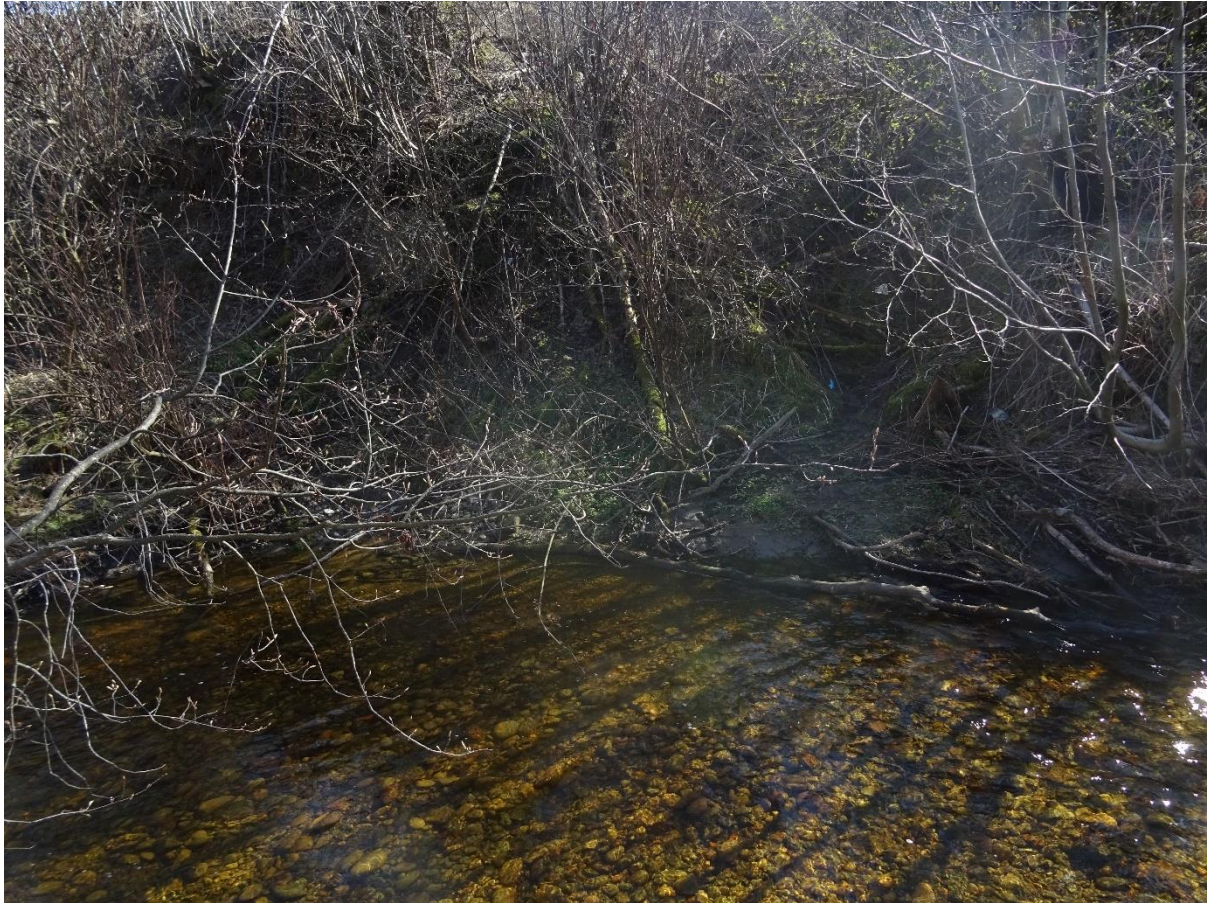
Bilde 5: Litt til ingen erosjon langs søndre bekkekant, noe finstoff midt i bildet uten vegetasjon

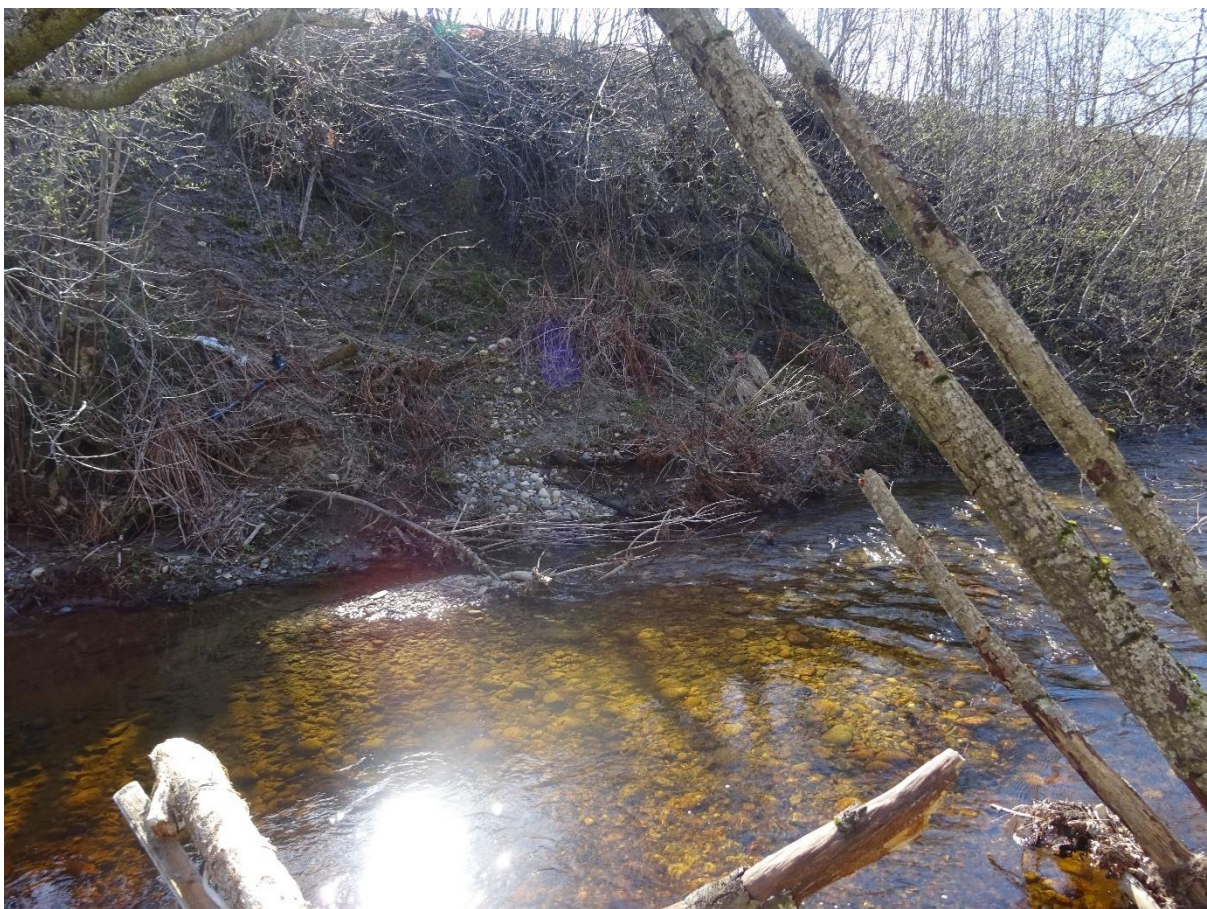
Bilde 6: Noe (litt?) erosjon langs søndre bekkekant

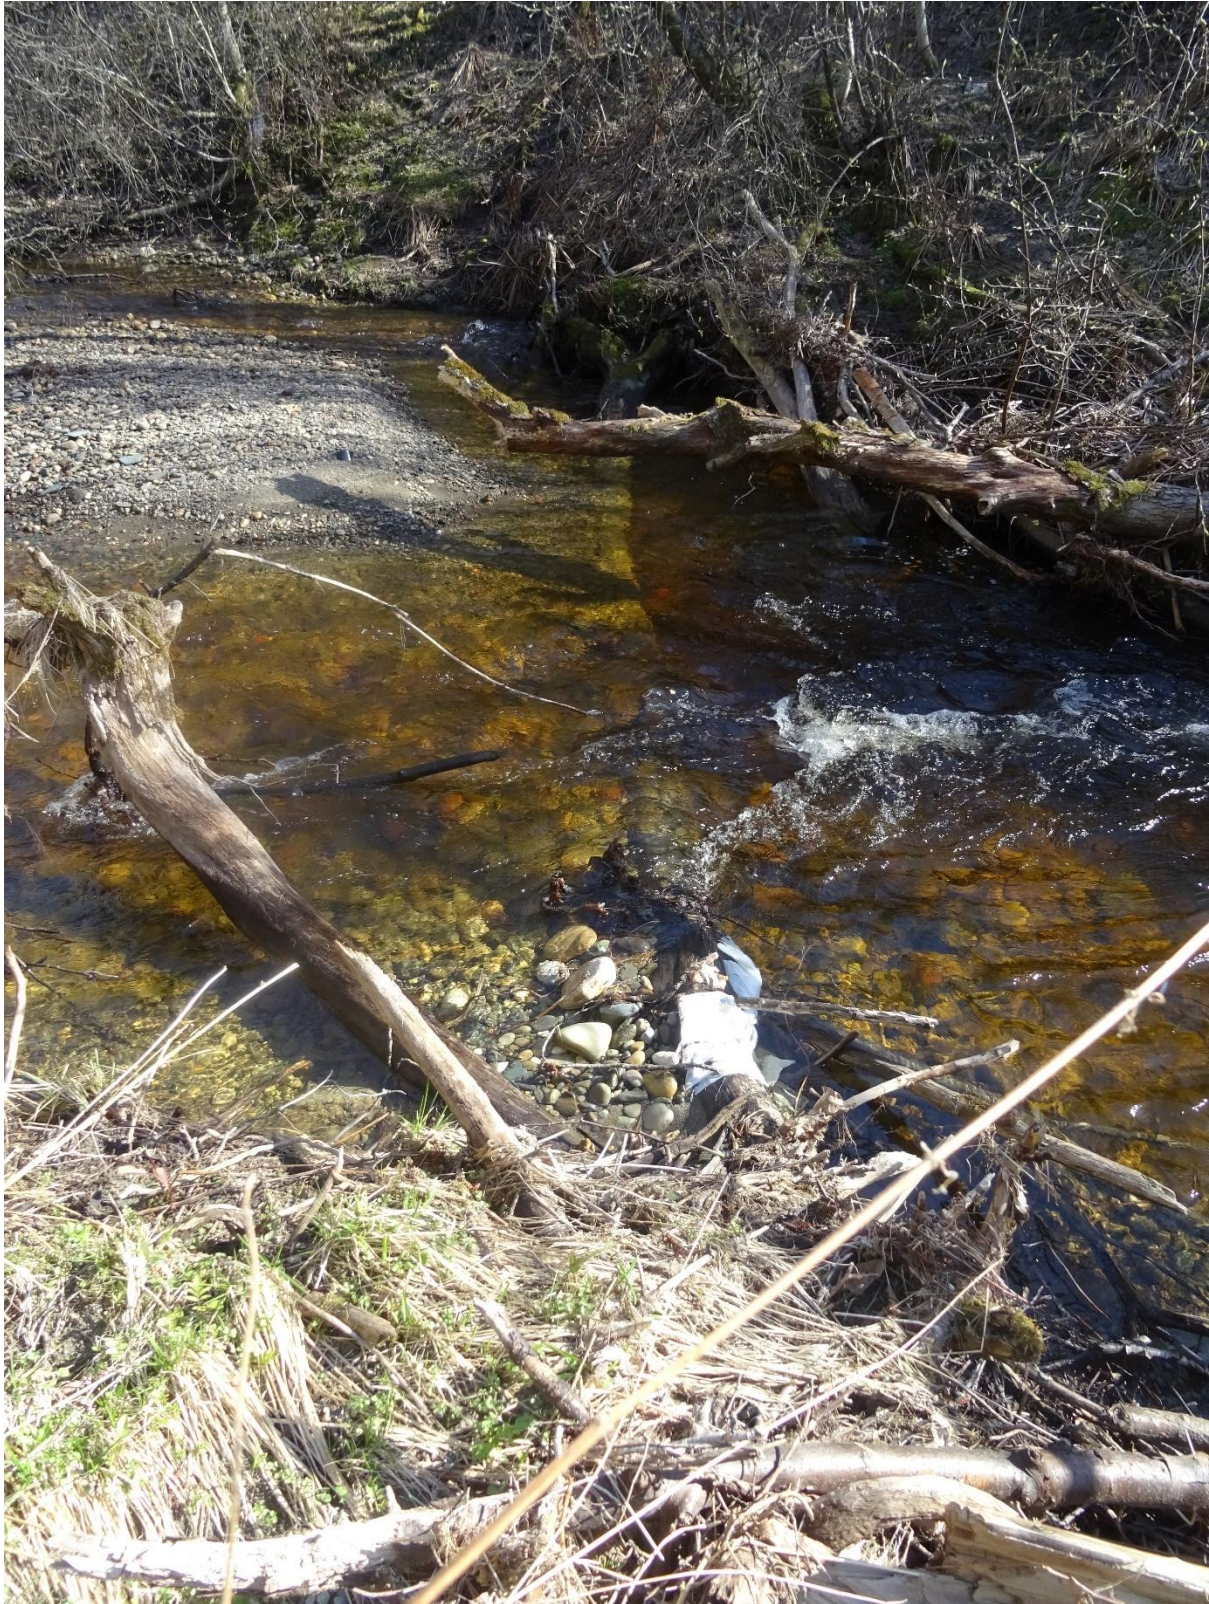
Bilde 7: Terskel anlagt av tre som har fallt. Antas litt erosjon under røtter/treverk på søndre bekkekant

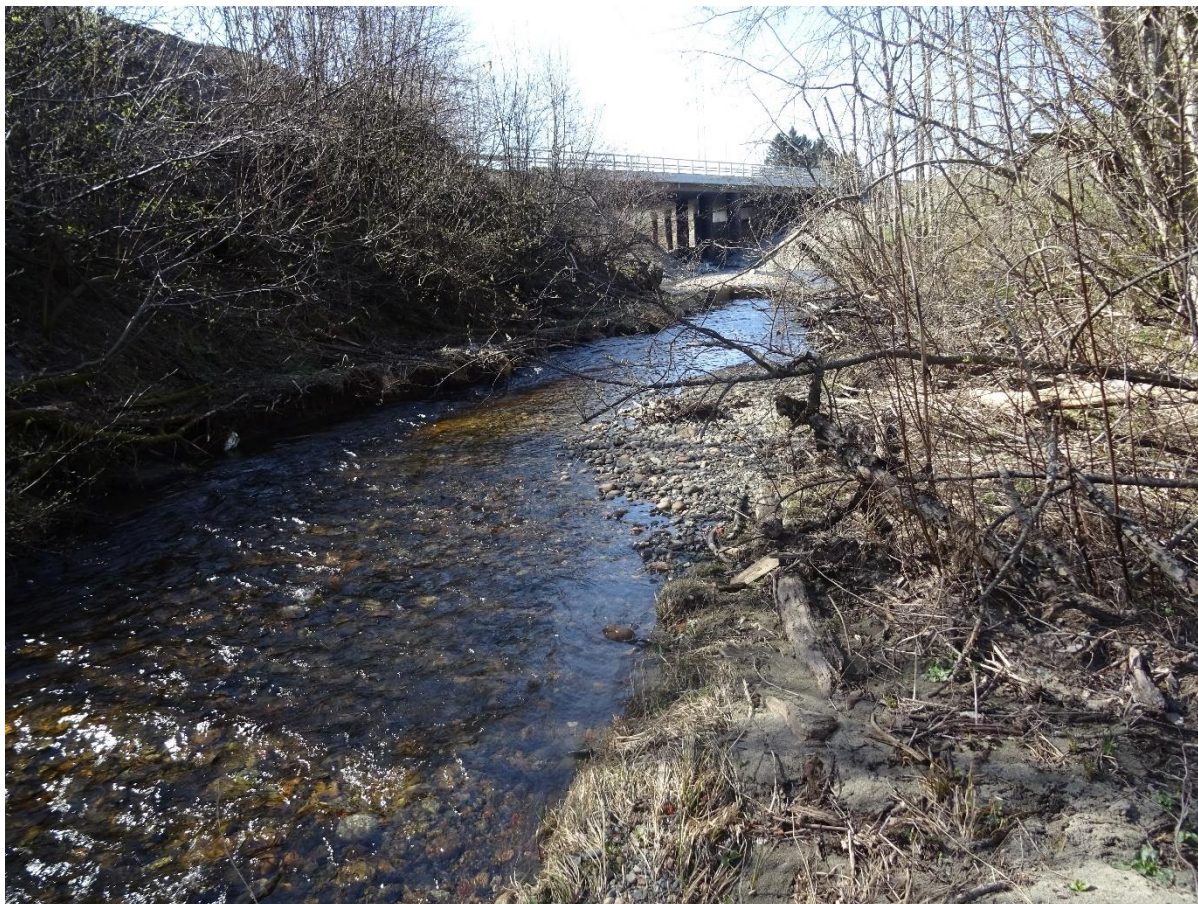
Bilde 8: Ingen erosjon langs nordre bekkekant (til høyre). Litt erosjon langs søndre bekkekant (til venstre)

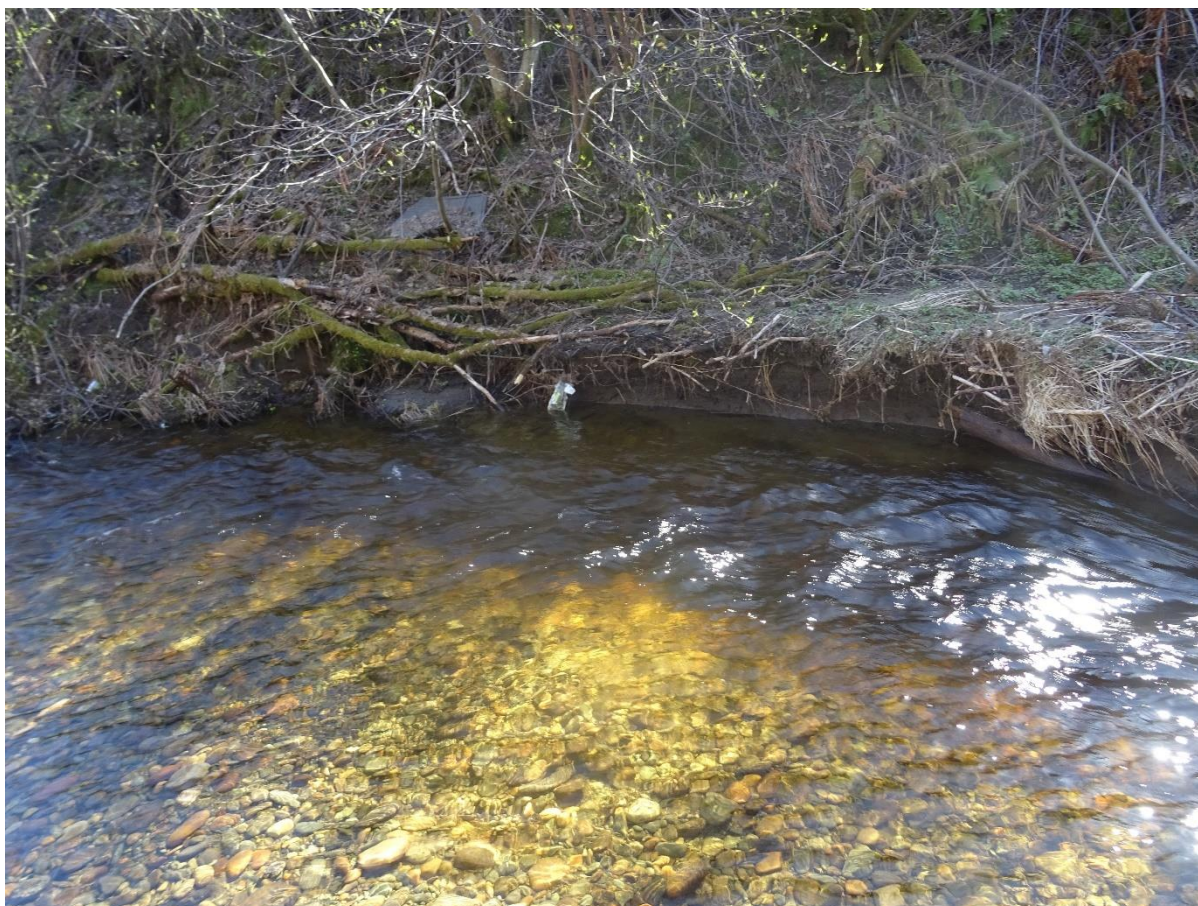
Bilde 9: Nærbilde av søndre bekkekant fra Bilde 8

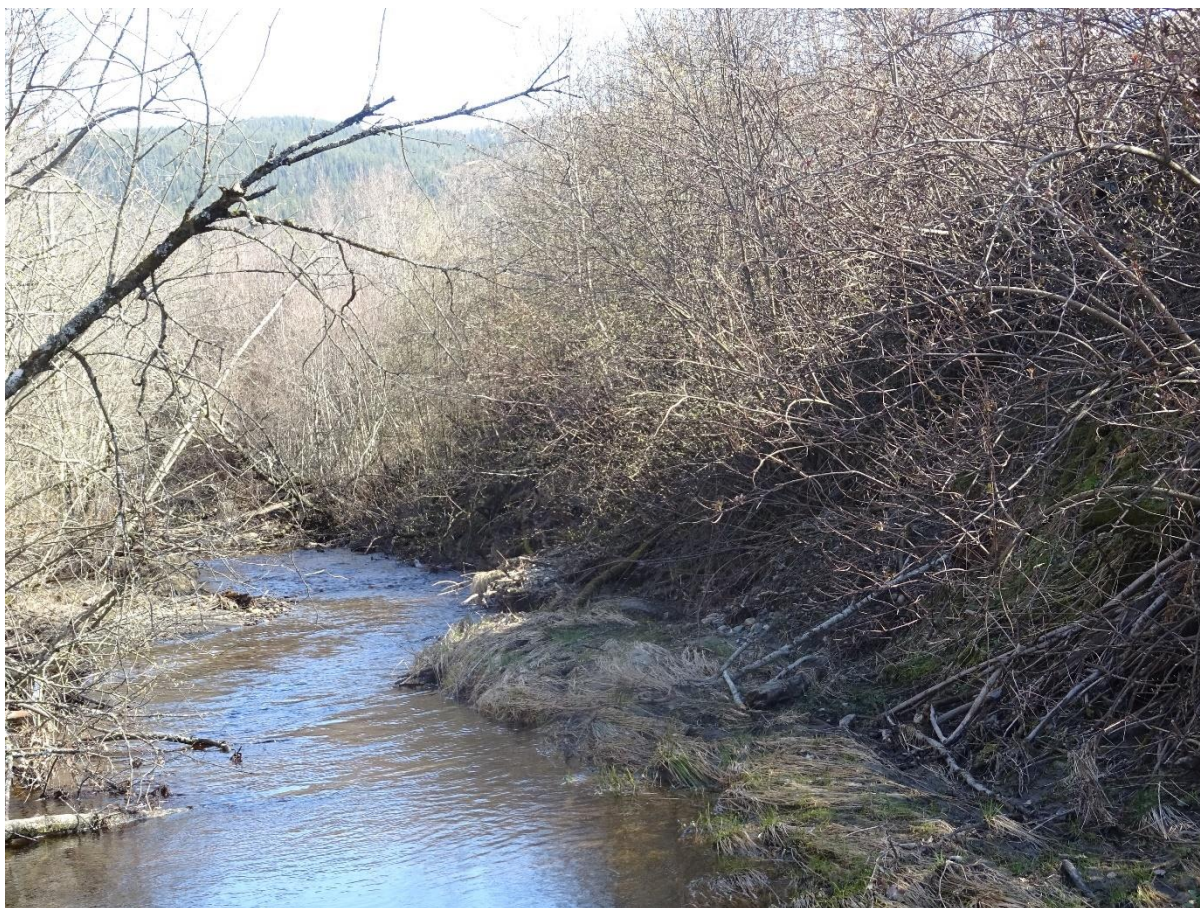
Bilde 10: Ned mot E6-brua er det ingen tegn til erosjon langs søndre bekkekant

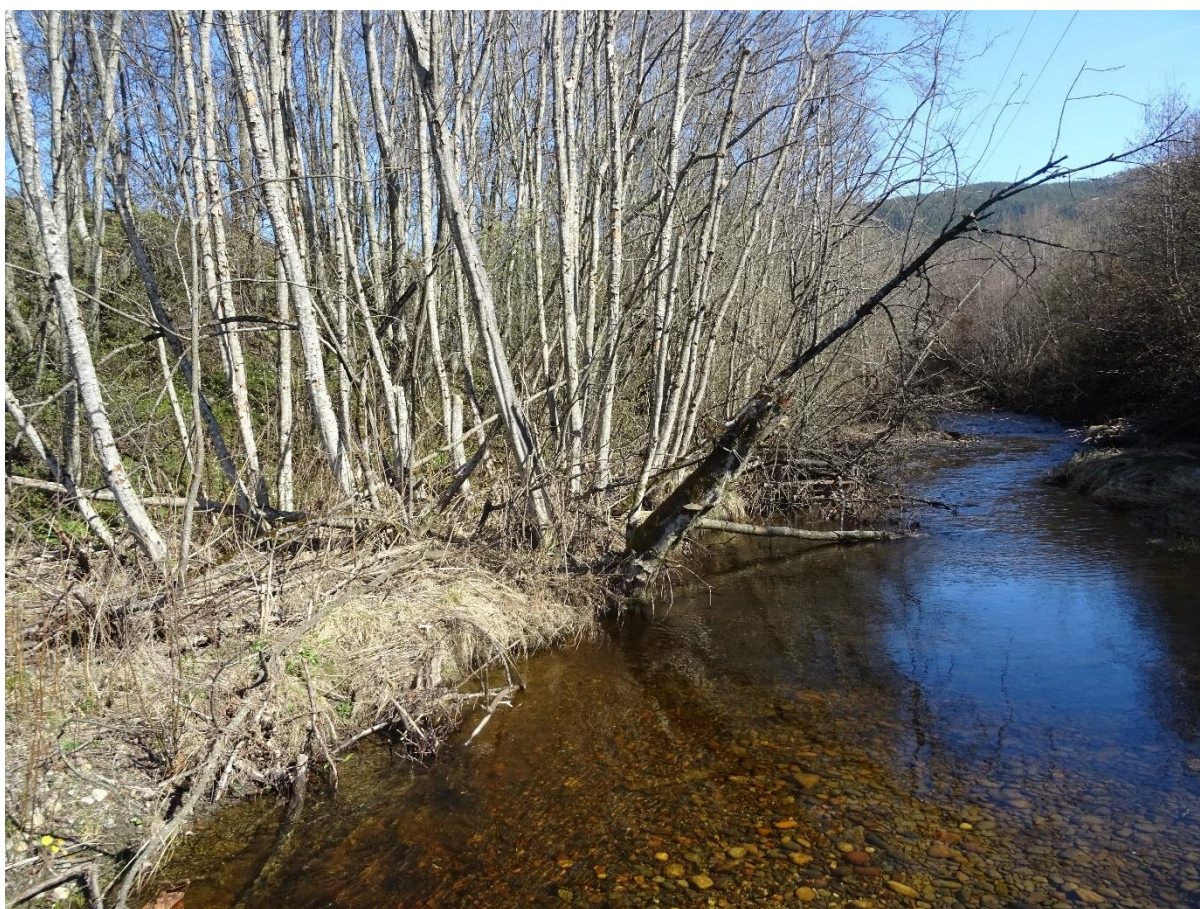
Bilde 11: Det er også ingen tegn langs nordre bekkekant ned mot E6-brua

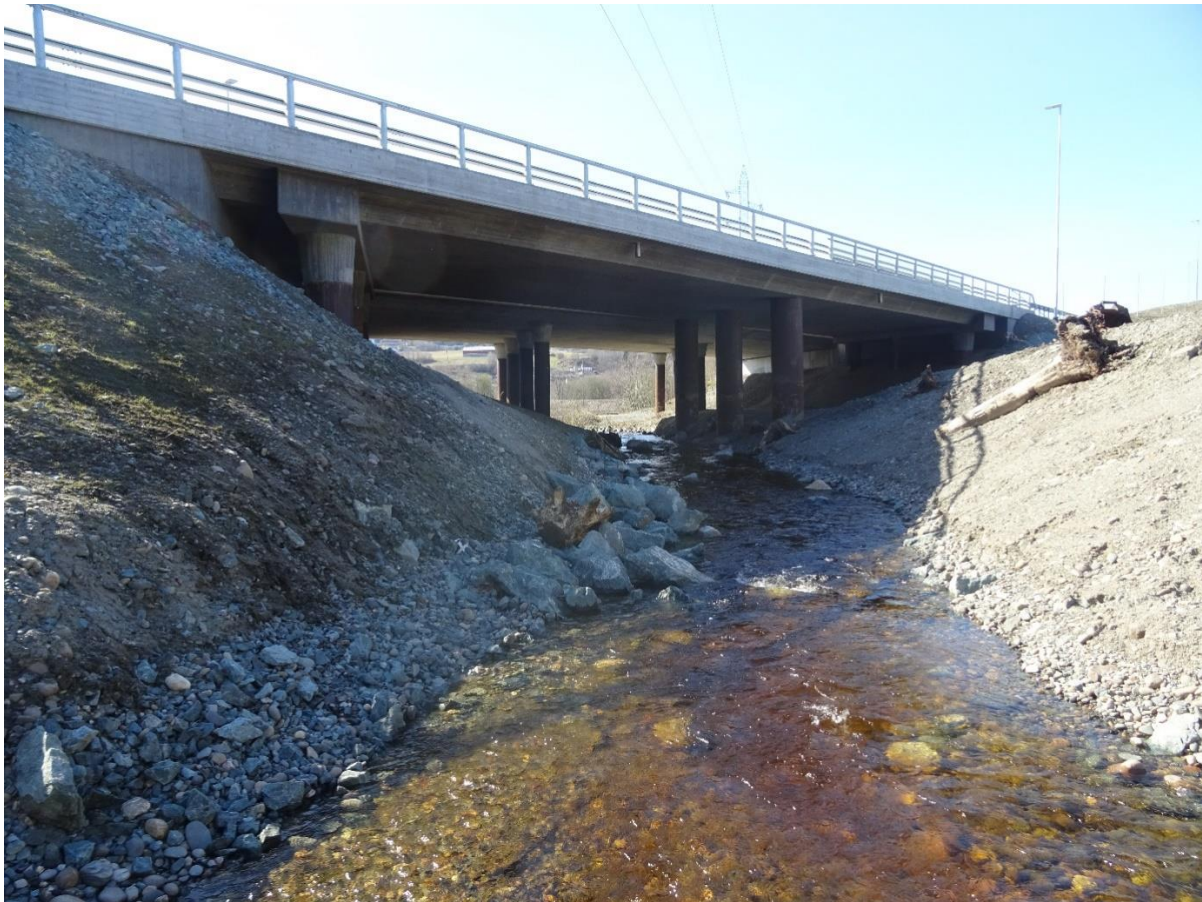
Bilde 12: Bru over Loddbekken for E6. Bildet viser også klart vann uten transport av sedimenter.

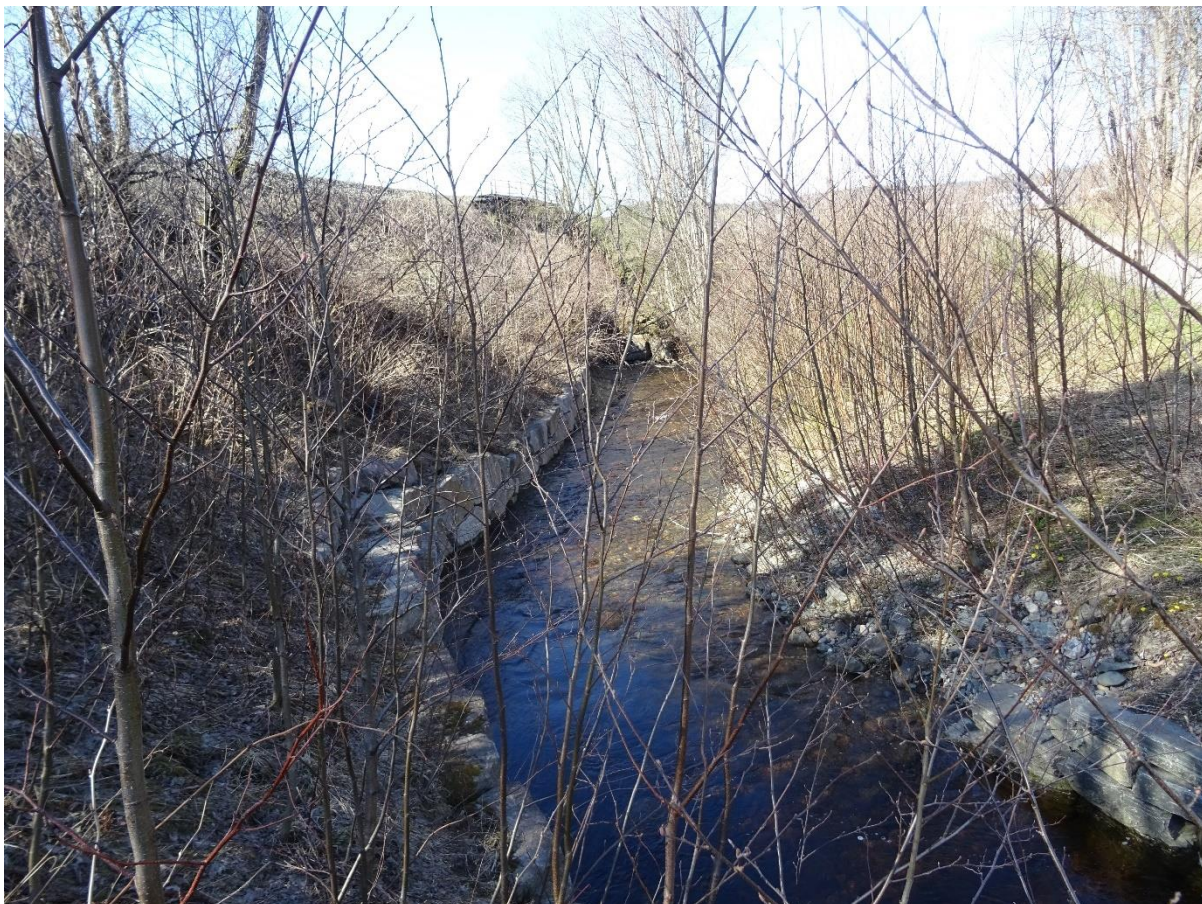
Bilde 13: Oppstrøms Loddbekken er bekkesidene erosjonssikret. Innløp til kulvert under jernbanen til venstre i enden av bekken

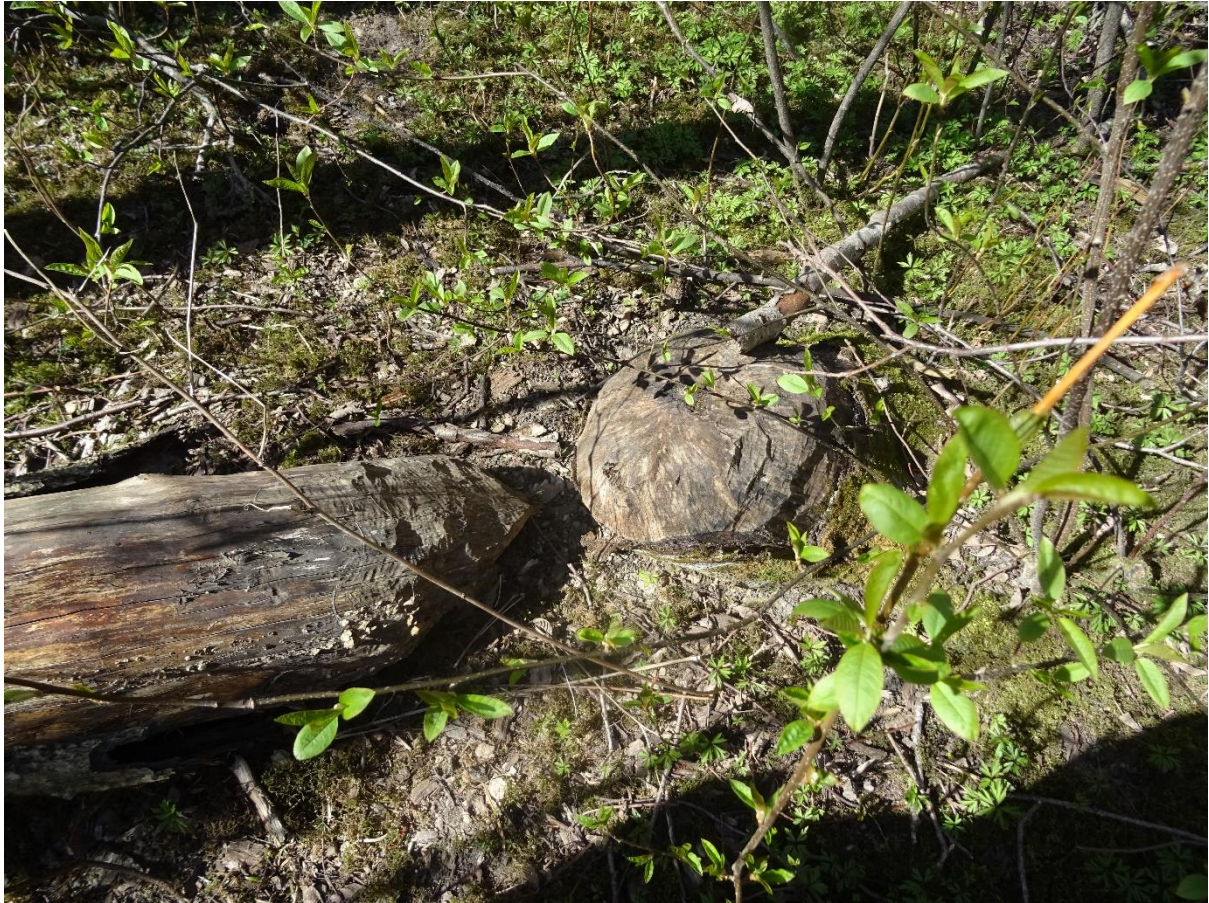
Loddbekken er bred rett etter utløpet fra kulverten og danner med det et naturlig basseng som bremser hastigheten på vannet. Videre nedstrøms blir bekken smalere og hastigheten på vannet øker noe da det blir noe mer gradient på vannet ned mot E6. Det er ikke registrert noen djupåler langs bekken, men det er etablert en mindre naturlig terskel av et tre som har falt over bekken (bilde 7). Det er også observert tegn til bever langs Loddbekken (bilde 14).

Bilde 14: Tegn på aktivitet fra bever
