RAPPORT

Tiltaksplan forurensede sedimenter

Slipen Mekaniske AS

Dato: 14.9.2018

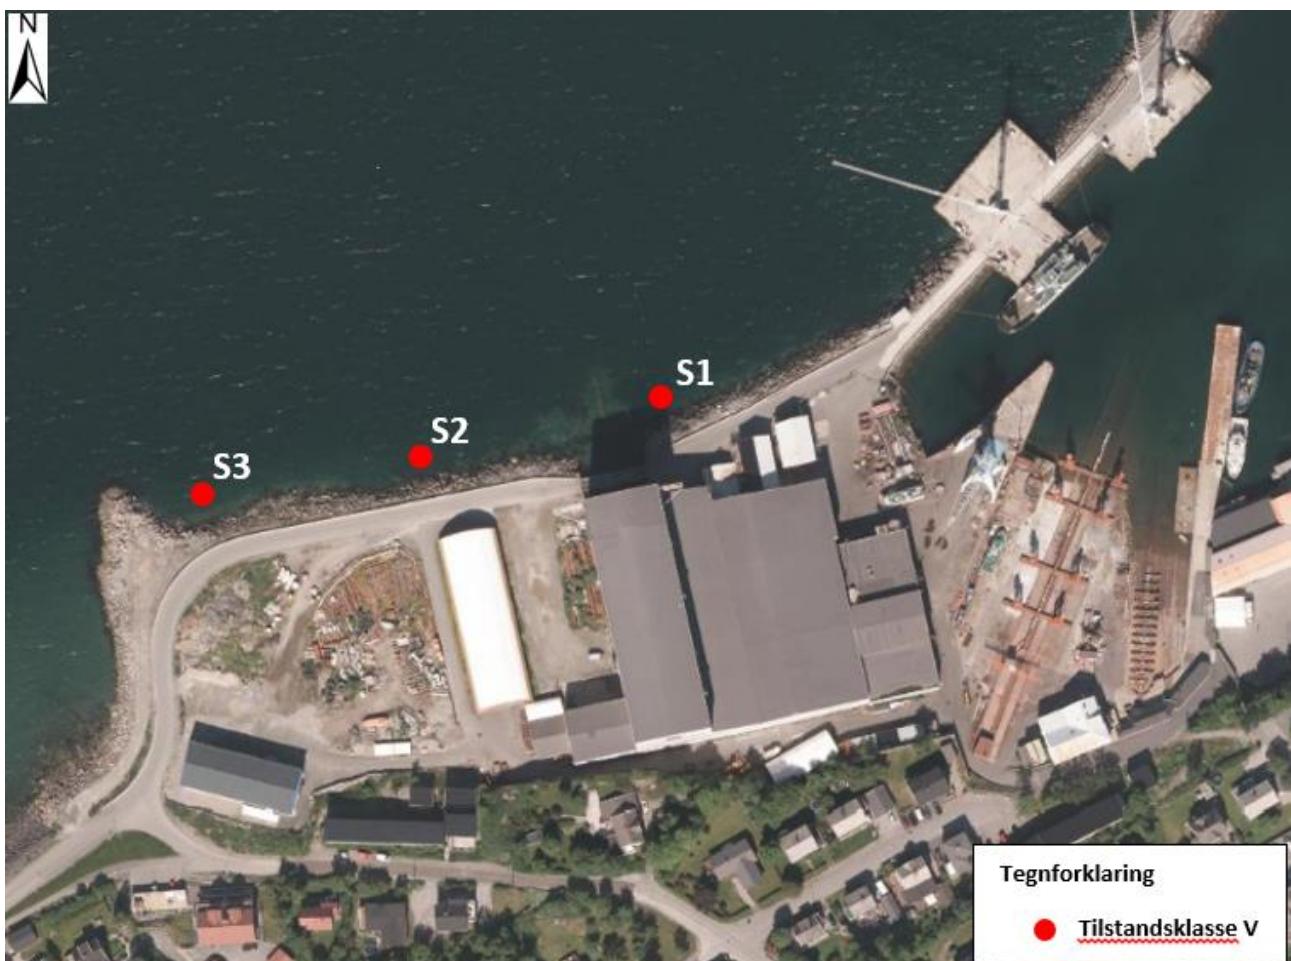
Figur 3. Oversiktskart over prøvetatte stasjoner, vist med høyeste påviste tilstandsklasse iht. Miljødirektoratets tilstandsklasser for miljøgifter i sediment (M-608/2016) /7/. Konsentrasjoner av TBT og $\Sigma\text{PAH}16$ er klassifisert iht. Miljødirektoratets veileder TA-2229/2007 /9/.

Resultatene viser konsentrasjoner av TBT i sedimentene tilsvarende tilstandsklasse V (svært dårlig) på alle stasjoner, samt konsentrasjoner av kobber tilsvarende tilstandsklasse V og sink tilsvarende tilstandsklasse III (moderat) på stasjon S1 og S2. Det er også påvist konsentrasjoner av flere PAH-komponenter (antracen, fluoranten, benzo[a]antracen, krysen, benzo[b]fluoranten, benzo[k]fluoranten, benzo(a)pyren, indeno(123cd)pyren og benzo[ghi]perylen) tilsvarende tilstandsklasse IV (dårlig) i sedimentene. $\Sigma\text{PAH}16$ -konsentrasjoner ble påvist tilsvarende tilstandsklasse III på stasjon S1 og S3. $\Sigma\text{PCB}7$ -konsentrasjoner ble påvist tilsvarende tilstandsklasse III.

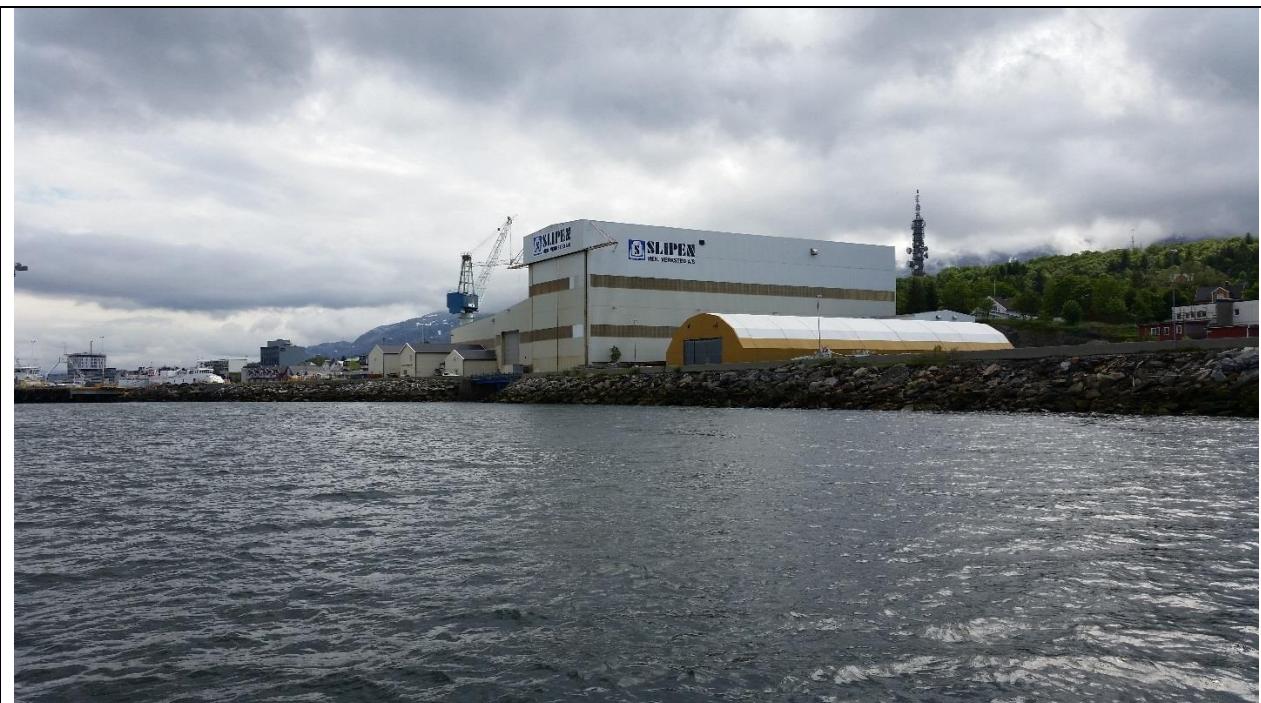
Bilde 1. Oversiktsbilde av planlagt utfyllingsområde.

For å redusere risiko for spredning som følge av utfylling, anbefales det at det legges en voll av grove masser rundt ytterkanten av området først, før man gradvis fyller seg innover mot land. Dette forutsetter at slik fremgangsmåte teknisk lar seg gjennomføre, og er i samsvar med planer for utførelse av utfyllingsarbeidene. Massene innenfor vollen vil bli mindre utsatt for tidevannsstrøm, og risiko for spredningen av finstoff blir

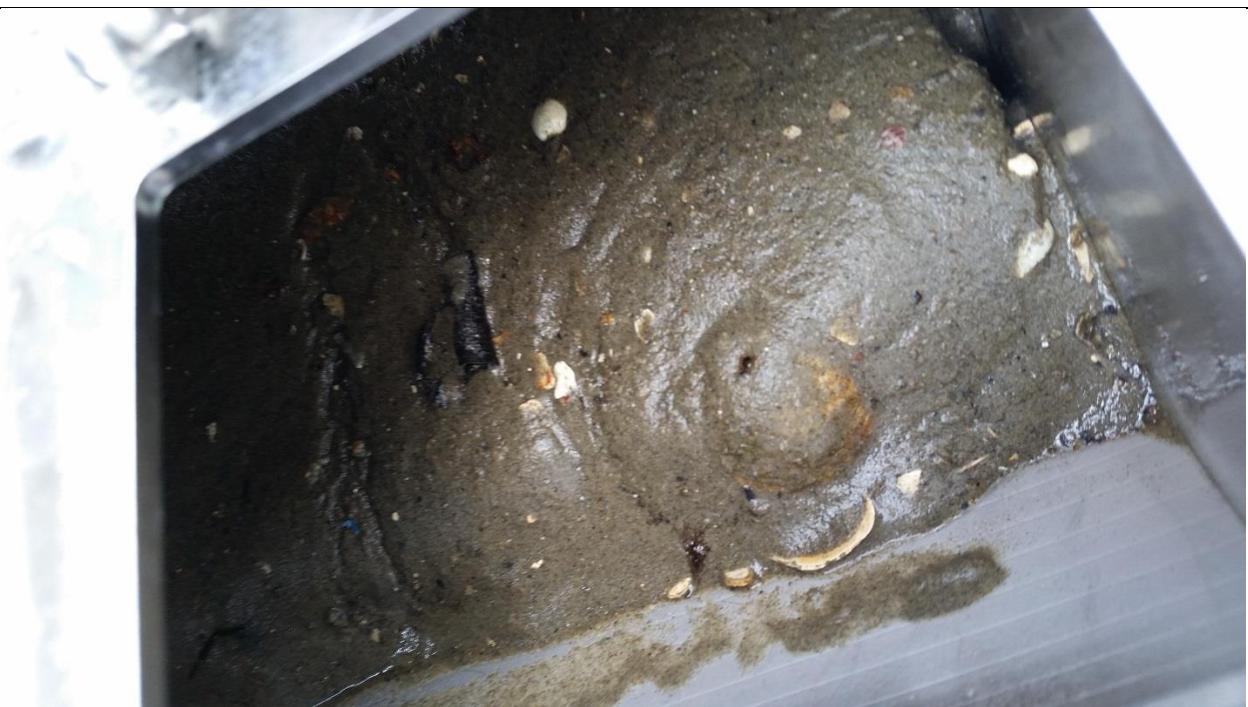
Bilde 2. Prøvetatt sediment på stasjon S1.

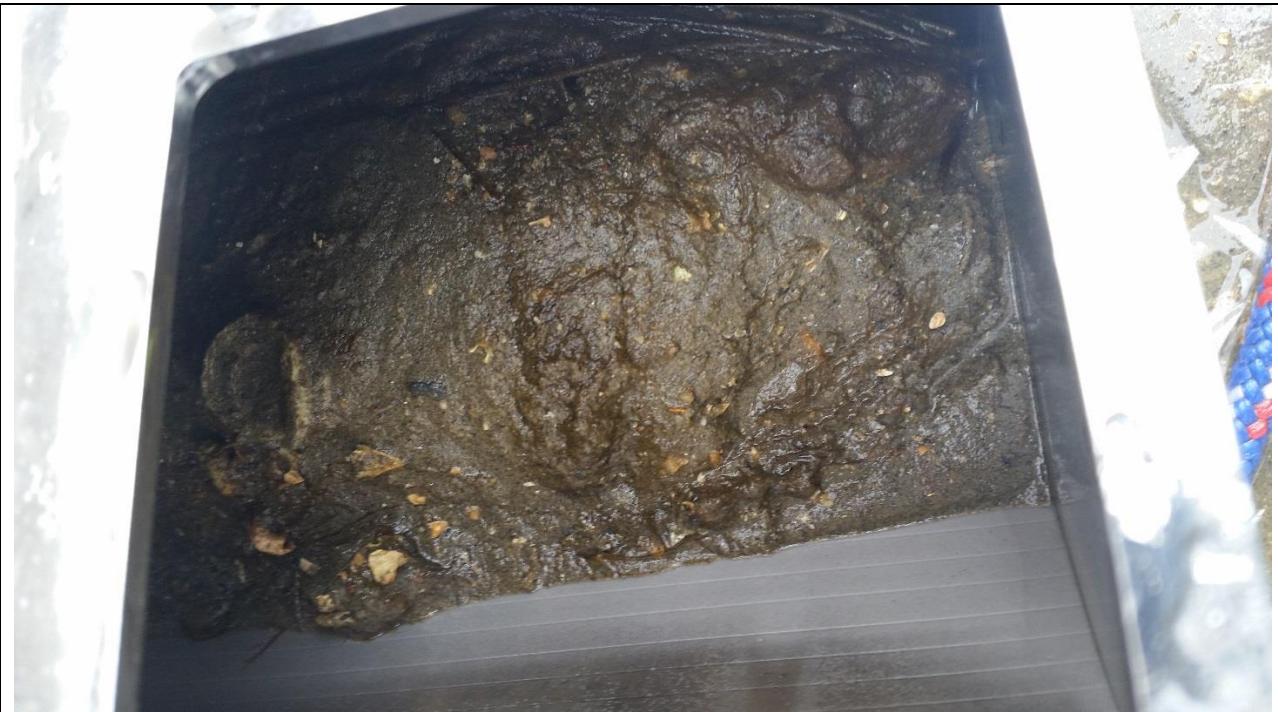
Bilde 1. Prøvetatt sediment på stasjon S2.

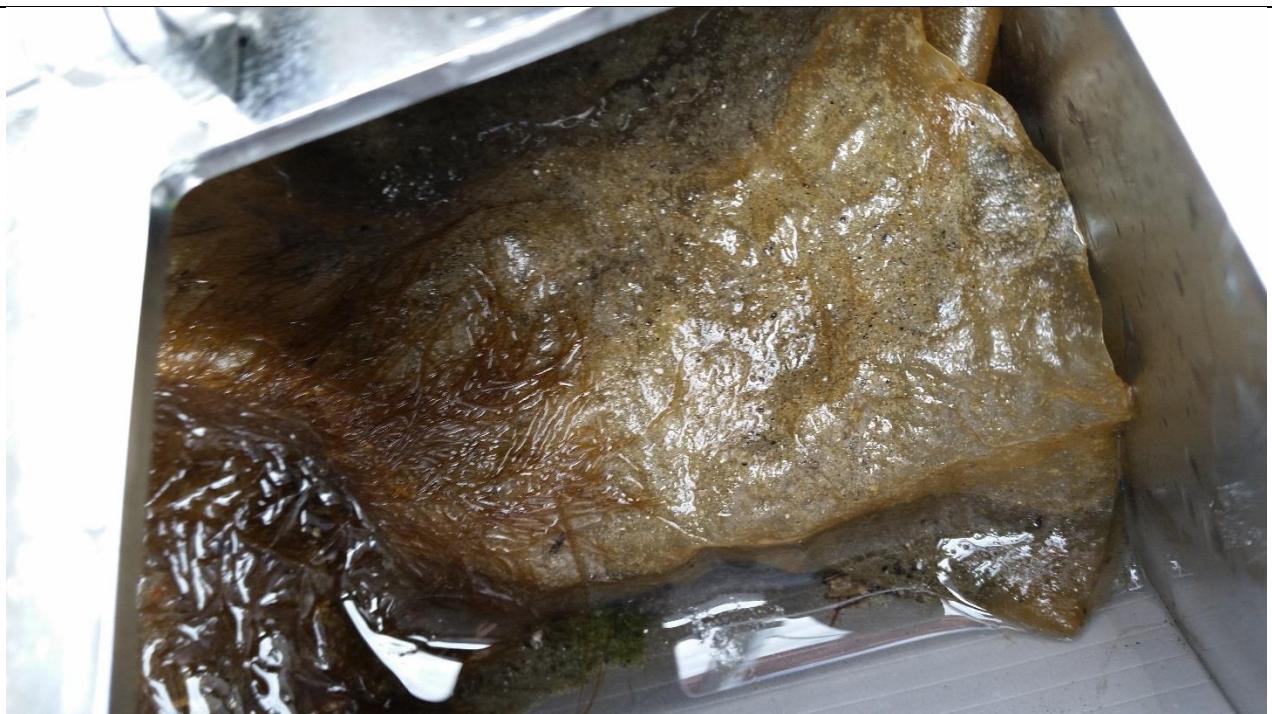
Bilde 2. Prøvetatt sediment på stasjon S3. Sediment er dekket av tare.
