# FLAUMFAREVURDERING FOR KÅRDAL HYTTEGREND – MJØLFJELL I VOSS KOMMUNE

KAARDAL AS

OKTOBER 2013

| OPPDRAGSNR. | A045399 |

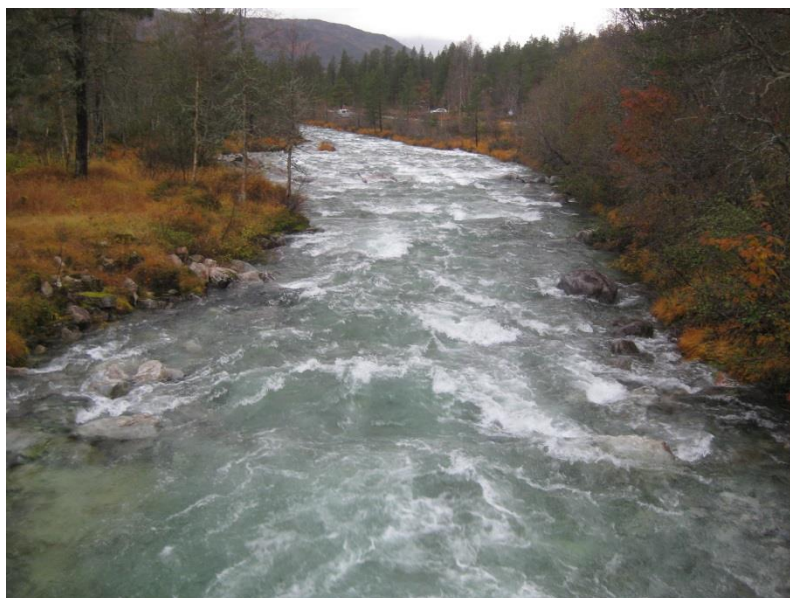
Feltsynfaringa vart utført etter to dagar med til dels mykje nedbør. Det var godt med vatn i elva, vatnet gjekk heilt opp til kantvegetasjonen (figur 6). Vassføringa var normalt høg og ikkje ein flaumsituasjon.

Figur 6 Bilete tatt frå brua i planområdet og nedover elva. Biletet syner at vasslina går heilt opp til kantvegetasjonen.

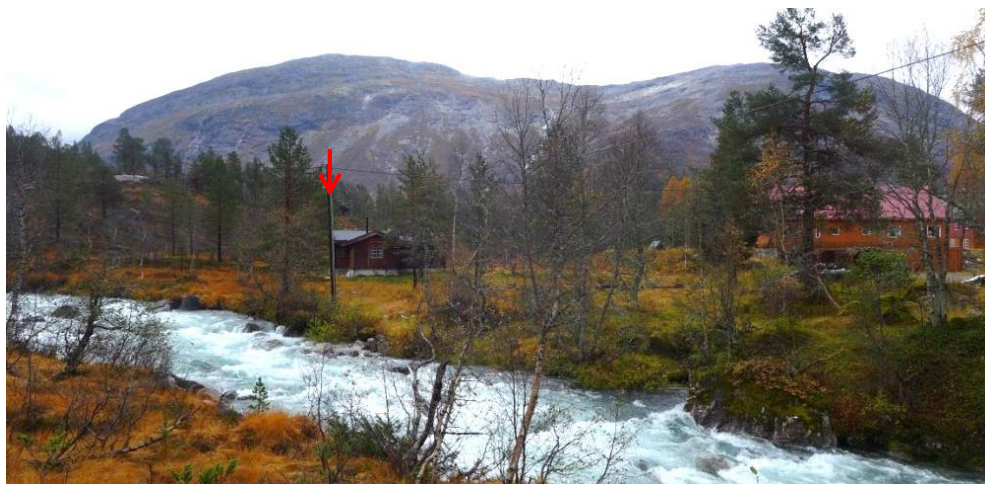
I den nordaustlegaste delen av planområdet renn elva slakt/middels slakt. I delar av dette området er elvebreidda låg og terrenget langs elvebreiddene relativt flatt (figur 7).

Figur 7 Bilete som viser den nordaustlegaste delen av planområdet med elva og elvebreiddene. Raud pil peiker på eksisterande fritidsbustad på tomt 15.

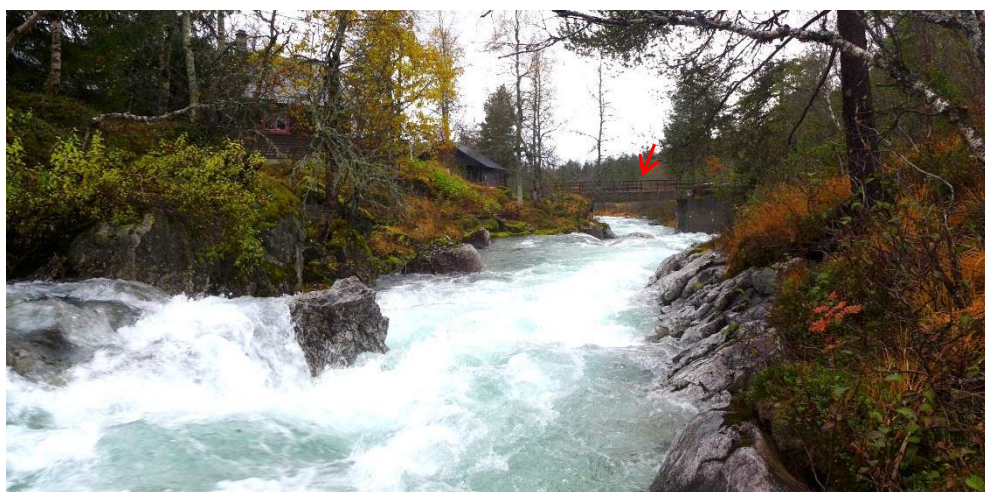
Ved brua over til fylkesvegen smalnar elveløpet og får ei brattare terrenghelling (figur 8). Også elvebreiddene blir brattare. Den nordlege elvebreidda er fast fjell, medan den sørlege består av fast fjell og grove blokker.

Figur 8 Bilete tatt oppstraums brua som syner elva og elvebreiddene oppstraums brua (raud pil) som går over til fylkesvegen.

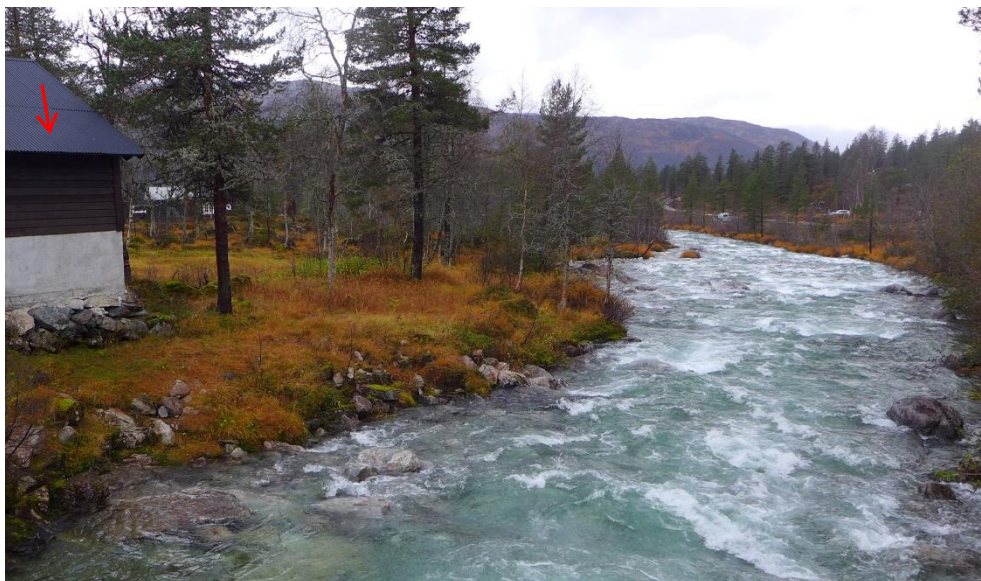
Nedstraums brua, i den sørvestlege delen av planområdet, renn elva slakt. Her er elveløpet breiare, vassfarten lågare og elvebreiddene flatare (figur 9).

Figur 9 Bilete teke frå brua over til fylkesvegen. Det viser at elveleiet nedstraums brua vert slakare, og det vert også elvebreiddene. Raud pil markerer eksisterande garasje på tomt B2.

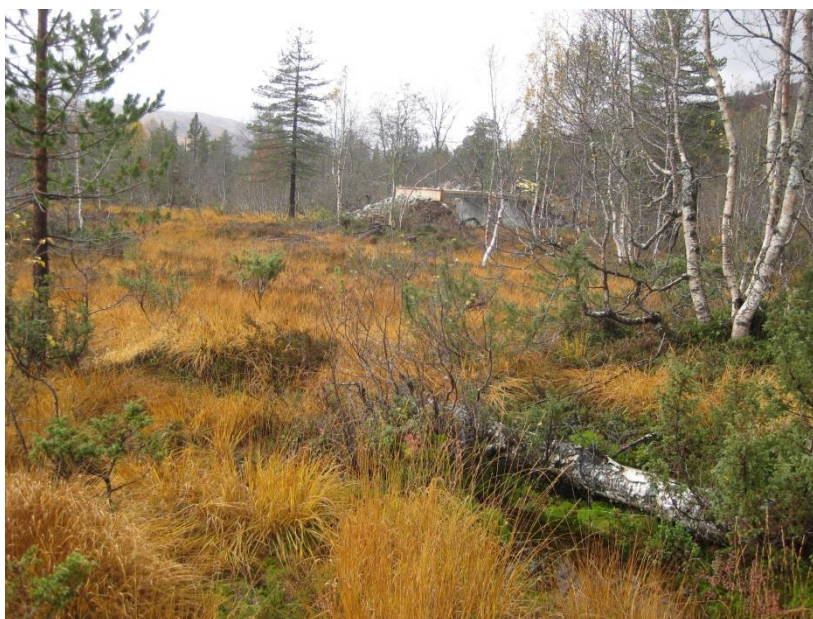
Planområdet i vest er flatt, ligg lågt og er myrlendt (figur 10).

Figur 10 Bilete tatt frå tomt 9 mot plangrense i vest. Ein ser at dette området ligg lågare enn elva.

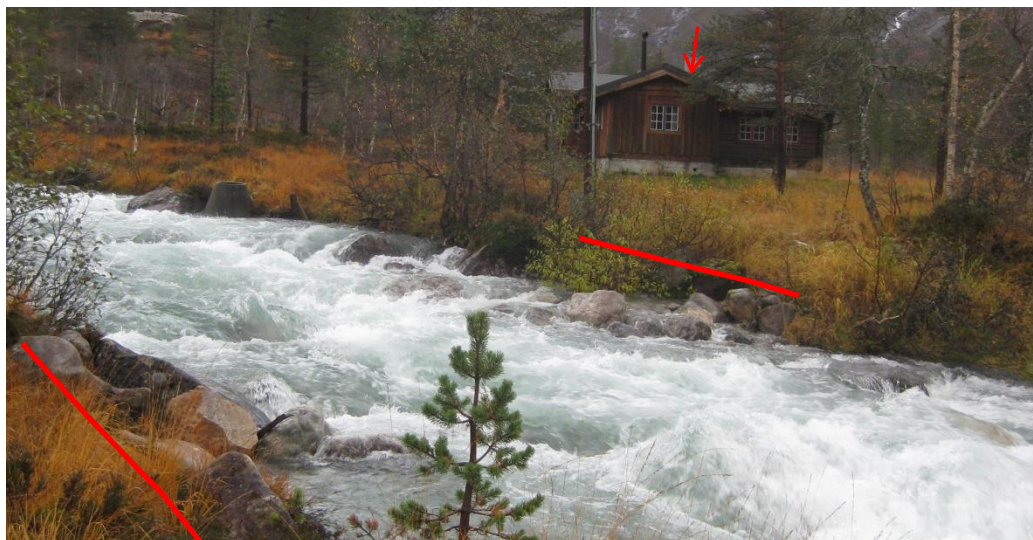
På synfaringa såg vi tydelege teikn til at det har vore erosjon i morenemassane høgt i elvebreiddene i seinare tid (figur 13).

Figur 13 Bilete som syner kor høgt vatnet har gått i seinare tid (raude strekar). Raud pil markerer eksisterande fritidsbustad på tomt 14.

Ein 20 års flaum vil truleg nå opp til erosjonsmerka som vart observert ca. 50 cm over elvebreidda. For ein 200 års flaum vurderer vi at vasslina vil vere over dobbelt så høg, inntil 1.2m.

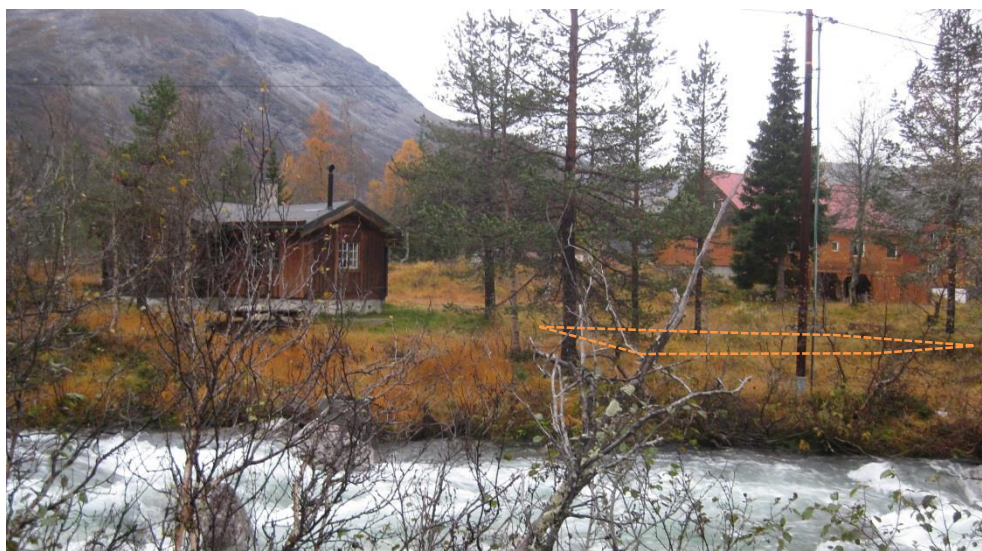
På grunnlag av at det er relativt flatt inn mot tomt 10 (figur 14) vurderer vi at denne ikkje er tilstrekkeleg trygg i høve flaumfare med nominelt sannsyn 1/200 per år. Faresone samt sikringstiltak må skisserast (sjå kapittel 7).

Figur 14 Bilete som skal illustrere at tomt 10 (oransje omriss) ligg lågare i terrenget enn eksisterande fritidsbustad på tomt 14.

På grunn av flatt område frå elvebreidda inn mot tomt 10 må det utførast sikringstiltak dersom det skal byggjast på denne tomte.

Byggegrensa må trekkast sørover mot veg, så langt som mogeleg.

Grunnflata på hytta må ligge på minimum 638moh, altså på same høgd som vegen.

Fyllmassen må vere erosjonssikker, dvs. grov. Det kan ikkje byggjast kjellar.

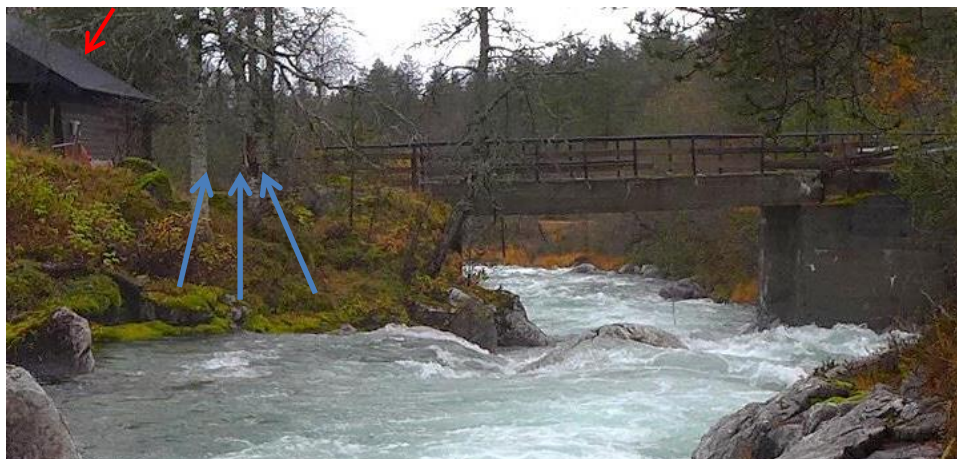
Vi vurderer at isoppstuvning også vil førekome i framtida, og at oppstuvning av is under brua kan medføre at vatnet går over vegen vest for brua (figur 15). Her er det lågaste punktet ved brua, og såleis den staden vatnet først kan gå over.

Figur 15 Bilete viser brua og mest naturlege vassveg (blå piler) ved oppstuvning av is under brua. Raud pil viser eksisterande garasje på B2.

Full oppstuvning vil ved ein 200-årsflaum kunne føre til at vatnet tek vegen vest for brua, og vår vurdering er at tomt B2 ikkje er tilstrekkeleg trygg i høve flaum med sannsyn 1/200 per år. Faresone samt sikringstiltak må då skisserast (sjå kapittel 7).

Det er vurdert at brua kan proppast igjen ved oppstuvning av is med sannsyn 1/200 per år, men ikkje med sannsyn 1/20 per år. Dette fører til overfløyming av arealet B2 ligg på.

Sikringstiltak for B2 er å ta bustadtomta ut av planen. Eventuelt kan arealet brukast som i dag, som tilleggsareal til ein eigedom der bygg i tryggleiksklasse F1 kan oppførast.

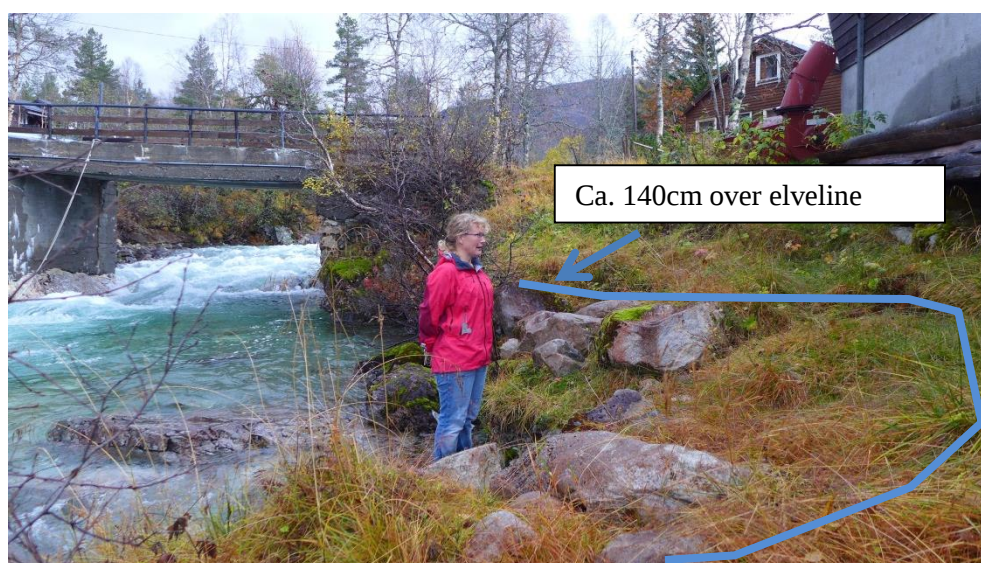
Rett nedstraums brua fann vi klare indikasjonar på at elva har hatt flaumsituasjonar på opp mot 140 cm over elvelina. Det er tydeleg erodering av den sørlege elvebreidda (figur 16).

Figur 16 Bilete som viser tydeleg nyare erodering av elvebreidda på ca. 140 cm over elvekant.

Spora av erodering tolkar vi til å vere ein flaum som skjer hyppigare enn 1 gang per 20 år.

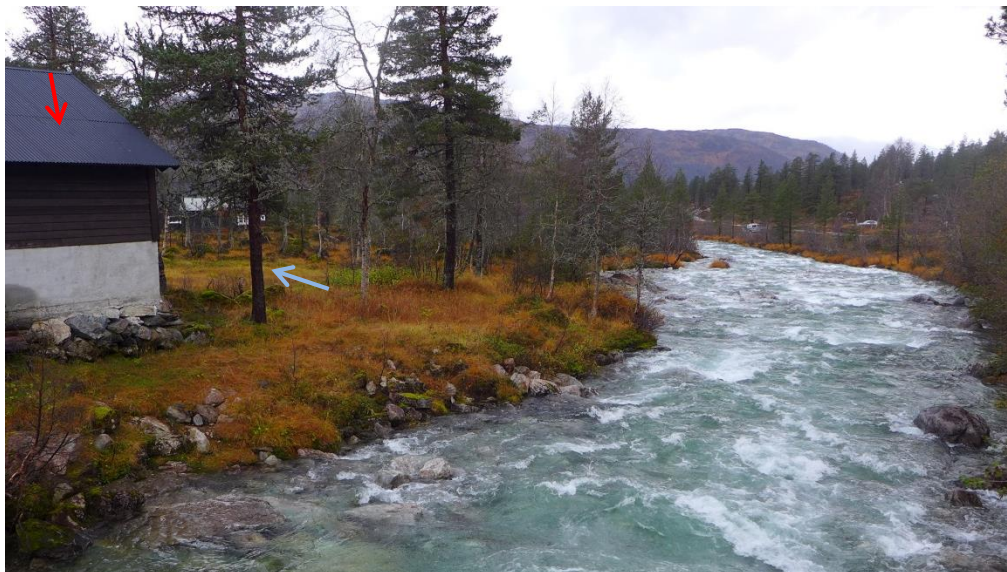
Ved ein 200-årsflaum vil vatnet truleg fløyne inn i planområdet (figur 15). Like nedstraums brua utvidar elva seg og vatnet vil ha mykje større areal å renne utover og elva vil ikkje gå så høgt (figur 17). Dermed vil høgda på ein flaum mot tomt 7 vere lågare enn mot B2. Tomt 7 ligg i eit lite søkk i terrenget der overfløymt vatn vil leggja seg (figur 18).

Figur 17 Bilete som viser at vatn ved flaumsituasjonar kan fløyne inn mot B2 (raud pil) og tomt 7 (blå pil).

Vi vurderer at planområdet ikkje er tilstrekkeleg trygt i høve flaum med nominelt sannsyn 1/200 per år, og faresone samt sikringstiltak for B2 og tomt 7 må skisserast (sjå kapittel 7).

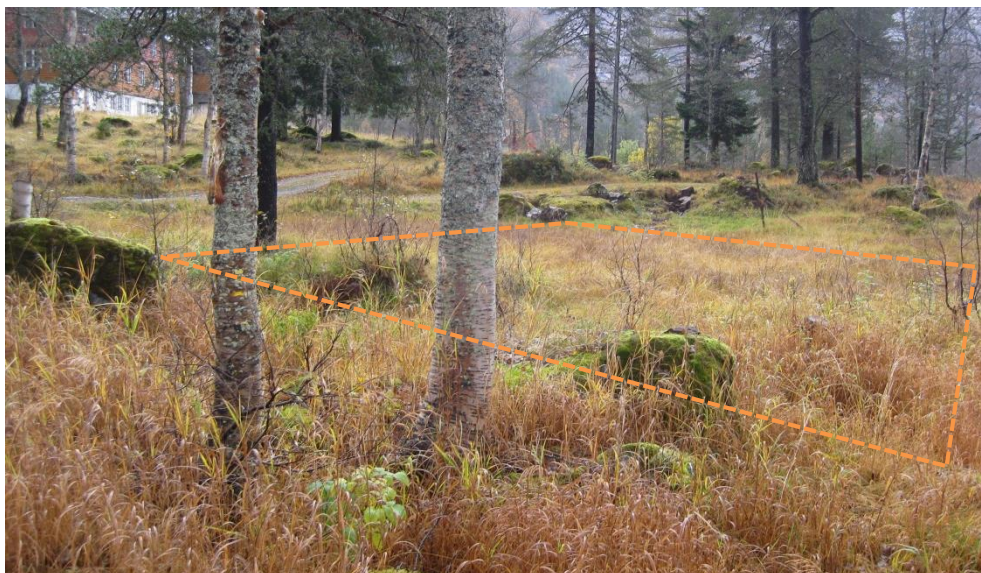
Figur 18 Bilete som viser at tomt 7 (oransje omriss) ligg i eit lite søkk i terrenget og såleis er flaumfareutsett.

Byggegrensa må flyttast så langt som mogleg søraust mot veg.

Grunnflata til hytta må hevast frå dagens terrengnivå til minimum 633.5moh.

Fyllmassen må vere erosjonssikker, dvs. grov. Det kan ikkje byggjast kjellar.

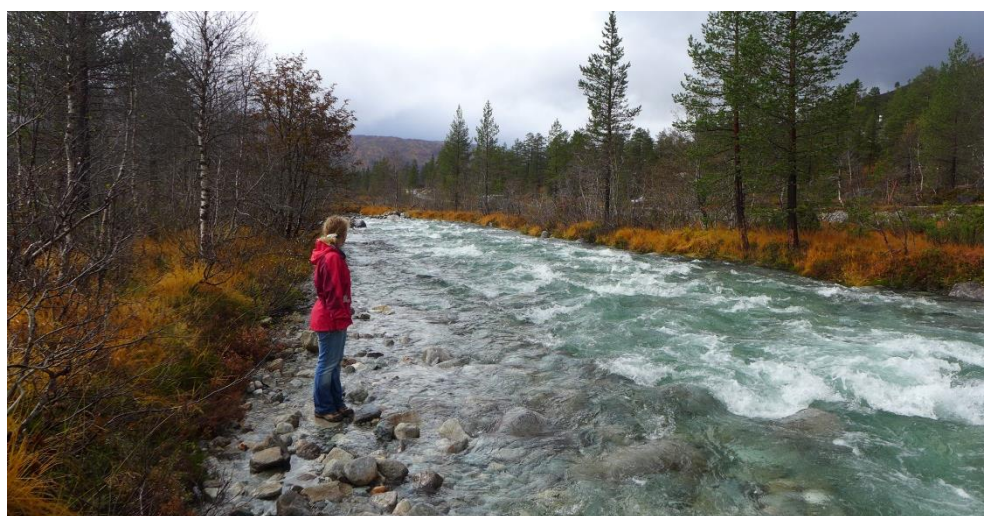
Lenger nedstraums brua opnar elveløpet seg og vert breitt, 13-20m, med flatare elvebreidder. Elvebreiddene er låge, 0.3-0.6m (figur 19). Elva har her same karakter som øvste del av planområdet, men har endå meir plass og flate på både sider av elveløpet til å fløyme over.

Vi vurderer at vasslinehøgda kan auke med inntil 1 meter ved ein 200-årsflaum.

Figur 19 Bilete som viser at elva breiar seg ut, blir flatare og har låge elvebreidder.

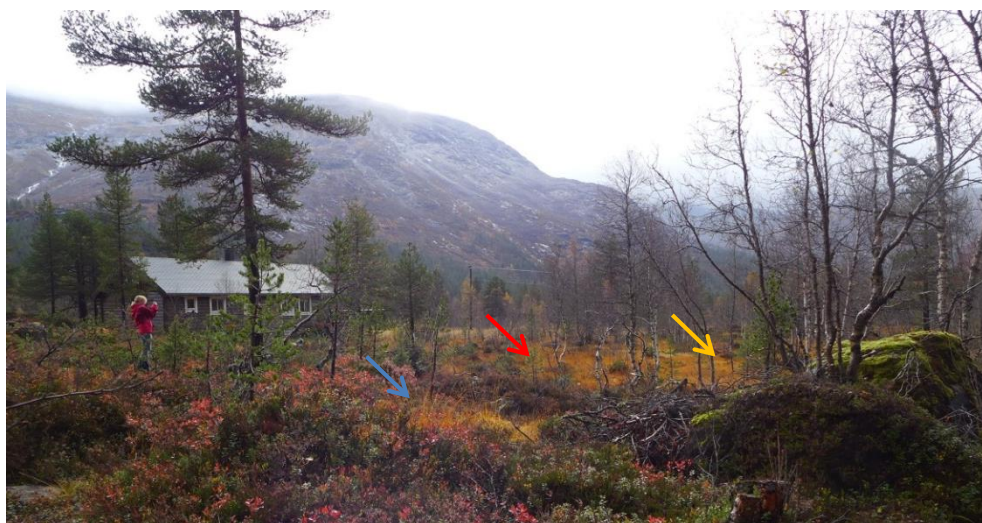
Ei auke i vasslinehøgda på 1 meter vil føre til at delar av den sørvestlege delen av planområdet vert overfløymd. Dette vil gå utover delar av tomt 8, og heile tomt 9 og areal for reinseanlegg (figur 20).

Figur 20 Bilete som viser omtrentleg plassering av tomtene 8 (blå pil), 9 (raud pil) og reinseanlegg (gul pil). Ein ser eksisterande hytte på tomt 15.

På grunnlag av dette konkluderar vi at tomtene 8, 9 og reinseanlegget ikkje ligg trygt i høve flaum med nominelt sannsyn 1/200 per år, og faresone samt sikringstiltak må skisserast (sjå kapittel 7).

Byggegrense må flyttast så langt nordaust på tomte som mogleg. Her er tomte høgare og over faresone for 200-årsflaum.

Grunnflata på hytta må ligge på minimum 630.3moh.

Fyllmassen må vera erosjonssikker. Det kan ikkje byggjast kjellar.

Byggegrensa bør trekkast så langt nordaust som mogleg for å sleppe oppfylling av heile tomte.

Grunnflata på hytta må ligge på same høgd som eksisterande fritidsbustad på tomt 15, dvs. 629.8moh. Det kan ikkje byggjast kjellar.

Eventuelt bør tomte tas ut av planen.

Vi anbefalar difor å flytte anlegget til ein meir eigna stad utanfor flaumfaresona og

der grunnvasspegelen er lågare. Dersom vatnet kjem inn i reinseanlegget vil det gå med overløp og ha redusert reinseeffekt. Etablering av reinseanlegg på planlagd stad føreset svært god forankring.

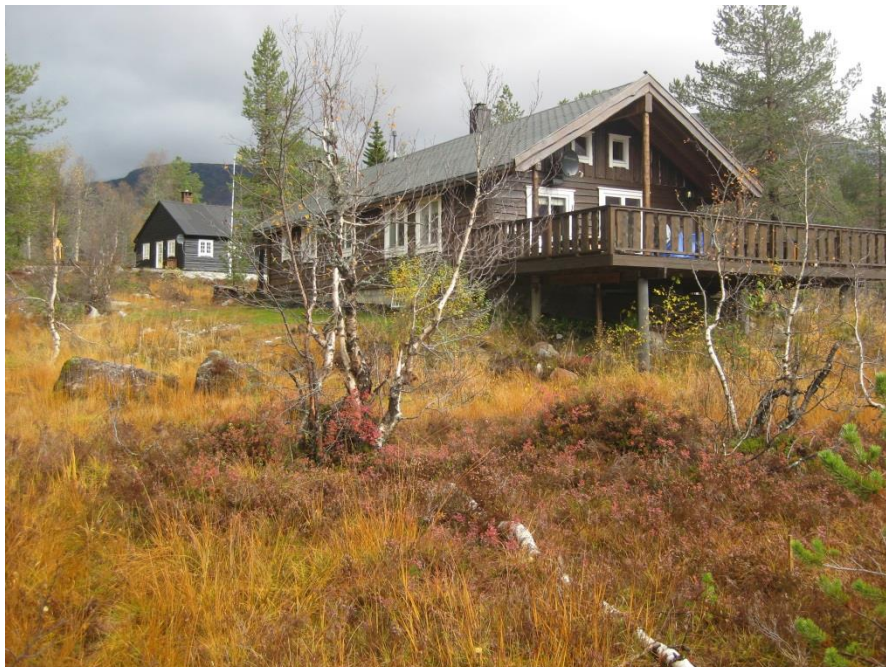
Lengst vest i planområdet er det myrlendt og høg grunnvasstand. Ved ein 200-årsflaum vil truleg dette området bli ei elveslette der vatnet kan bli ståande lenge. Området ligg lågt og er veldig flatt, delar av arealet ligg under nivå for elva. Heile tomt 9 (figur 21) og areal sett av til reinseanlegg ligg i dette området.

Figur 21 Bilet tatt frå tomt 9 mot eksisterande hytte på tomt 15 og tomt 16 i bakgrunnen.

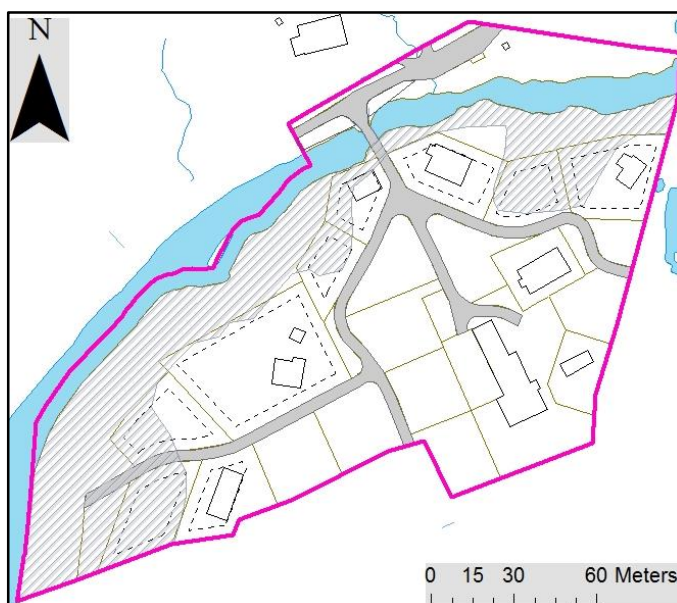
Faregrensa for flaum med nominelt sannsyn 1/200 per år (figur 22) er teikna på grunnlag av:

- 1) Observasjonar av tidlegare flaummerker og erosjonsspor
- 2) Terreng- og kartanalyse av kvar overfløyming av vatn vil ta vegen
- 3) TEK 10 sitt krav om minimum 20m til vassdrag grunna erosjonsfaren der dette kan vere reelt.
- 4) Fagkunnig skjønn

Figur 22 Faresonekart for flaum med nominelt sannsyn 1/200 per år. Omsynssone flaum er merkt med grå/blå skravur.

Innafor omsynssone flaum bør vegetasjon i minst mogleg grad bli rydda, særleg langs elvebreidda. Vegetasjon binn jorda og er med å hindre erosjon, og han vil også bremse vassfarten i ein eventuell flaumsituasjon og såleis kunne vere med å redusere skadeomfanget.
