## Tislauøra næringsområde

Gnr/bnr 8/4 Melhus kommune

Geoteknisk vurdering

Oppdragsnr: 21013

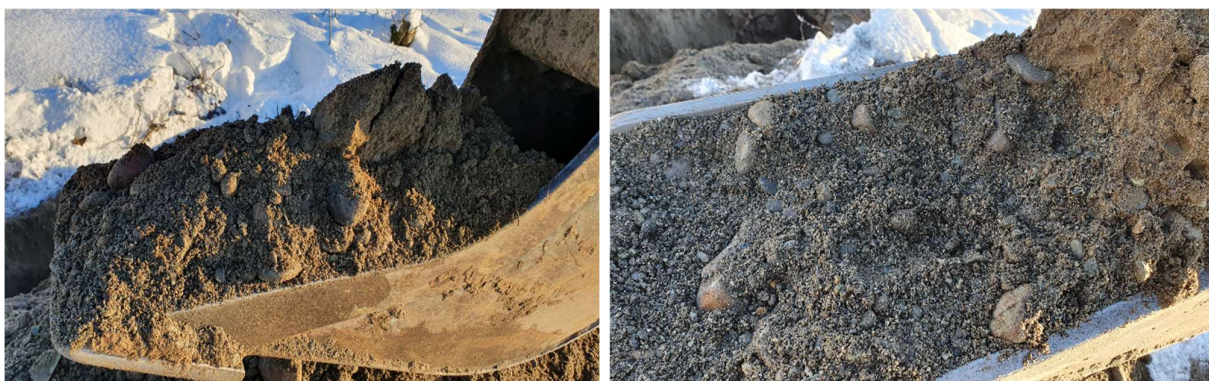
Figur 2 - Bilder fra prøvegropp BP3 (2,5 m og 3,5 m)

Grunnforholdene og topografien anses som oversiktlige og enkle. Massene på tomten er stort sett sand, med finere/siltholdig sand i de øverste lag (0,5 – 2,0 m), og grovere/grusig sand dypere (2,5 – 4,0 m). Det ble foretatt prøvegraving til under elvenivå.

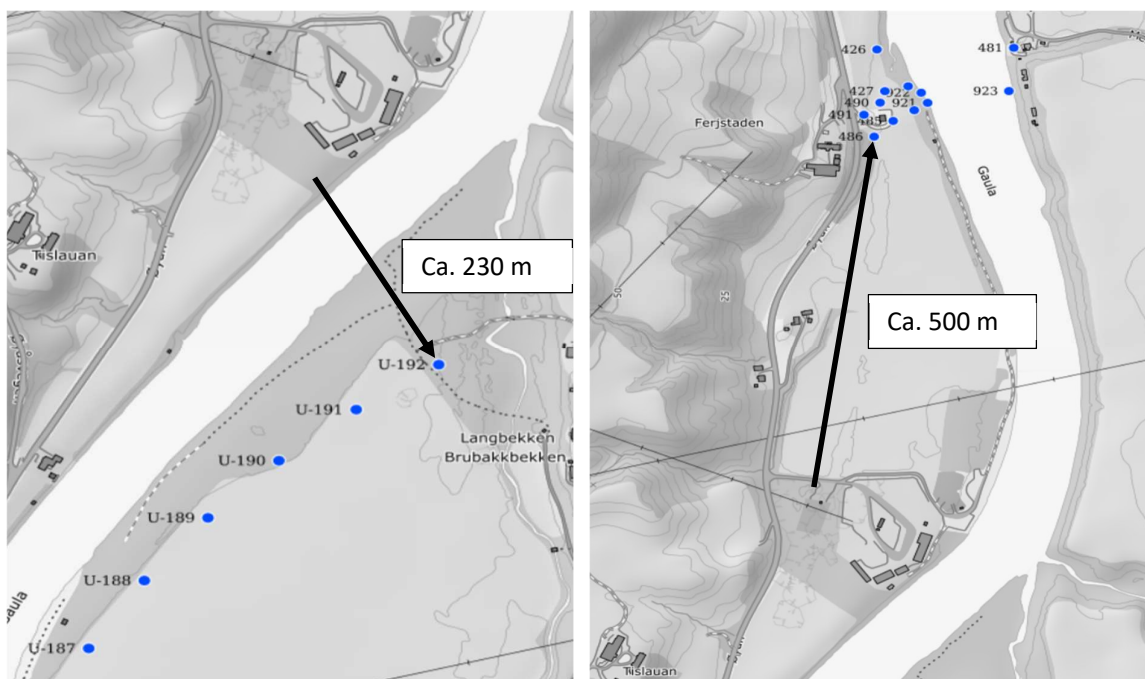
Figur 4 - Borhull i området. SVV til venstre og Rambøll til høyre. (NADAG)

Statens vegvesen har dreietrykksondert langs elvebredden på østsiden av Gaular i forbindelse med prosjektet *E6 Melhus 2*, og Rambøll har en serie totalsonderinger en halv kilometer nord for tomten. Det ble ikke avdekket noe kvikkleire/sprøbruddsmateriale under disse sonderingene. Boreprofilene i U-191 og U-192 viser friksjonsmasser ned til avsluttet boring på hhv. 15,1 og 16,5 m. I SVVs rapport Ud731A97-R02 vurderes forholdene ned mot elven langs denne strekningen som *jevne, fastere masser antagelig siltig sand*, med kommentar om at forholdene er faste og stabiliteten er god. Forholdene betegnes som noe mer varierende nord for punkt U-192, med noe leire og silt 0 – 5 m over sand / sandig silt.

Rambølls borehull 922/921 og østover ble avsluttet i løsmasser etter 18 – 25 m. I de øvrige er det antatt fjell ved dybde 2 – 10 m. GeoMidt har ikke tilgang til boreprofilene til disse.

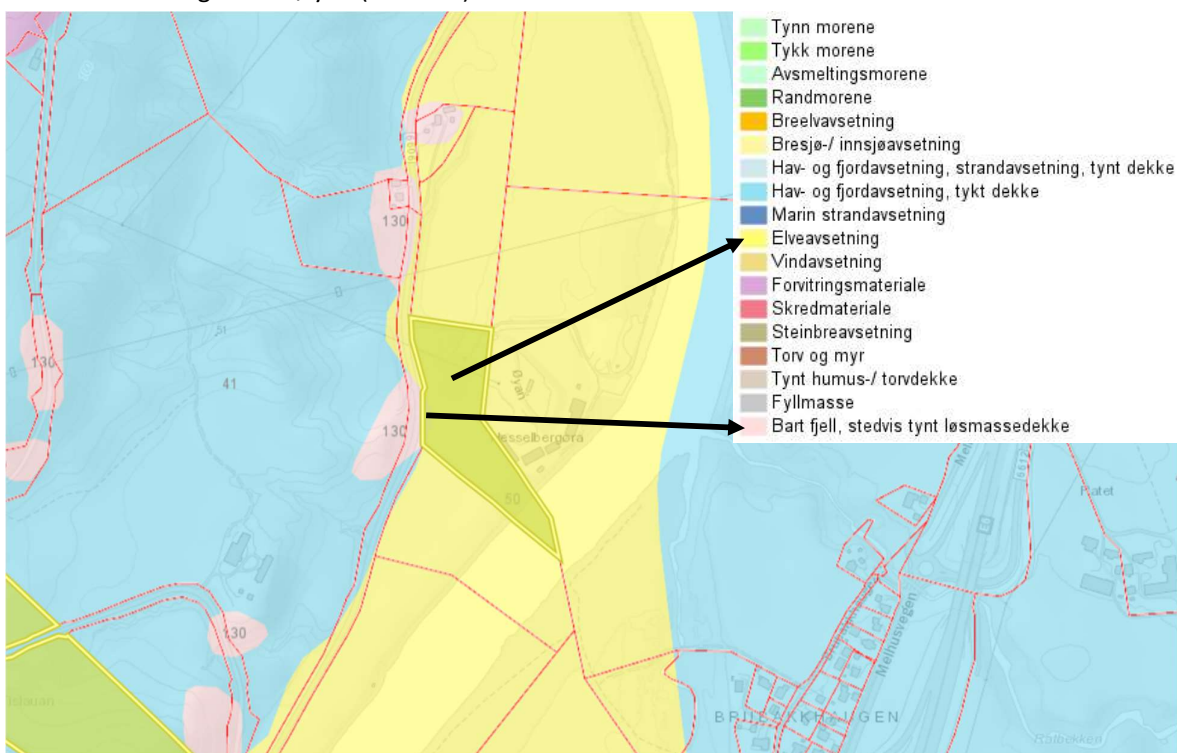
NGUs løsmassekart viser at tomten består i hovedsak av elveavsetninger, med en liten flik bart fjell / tynt løsmassedekke langs veien Øyan (Fv. 6606) mot vest.

Figur 5 - Løsmassekart over området (NVE Atlas)

NVEs løsmassekart, poseprøver tatt fra tomten og SVVs sonderinger av grunnen ved elvebredden like overfor tomten sannsynliggjør at dette er et løsmassedekke bestående av elveavsetninger. Nærhet til fjell, med berg i dagen i grensen til tomten, gjør at risikoen for retrogressivt skred mot skråningen mot vest er lav.

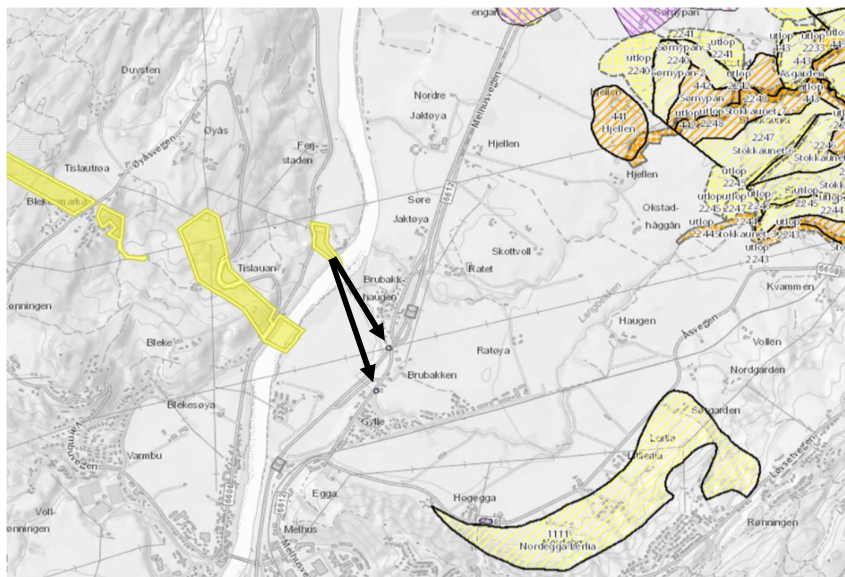
Området ligger under marin grense, og ligger følgelig i NVEs oversikt som *Mulighet for sammenhengende forekomster marin leire*. Det ble ikke funnet kvikkleire/sprøbruddsmateriale på tomten. Det er heller ingen kartlagte eller påviste kvikkleireområder i nærheten av tomten. Nærmeste påviste områder er SVVs kvikkleireområder *Brubakken* og *Brubakkbekken* som er hhv. ca. 625 m og ca. 840 m unna, mot sør.

Figur 6 - NVEs kvikkleirekart over nærområdet (NVE Atlas)

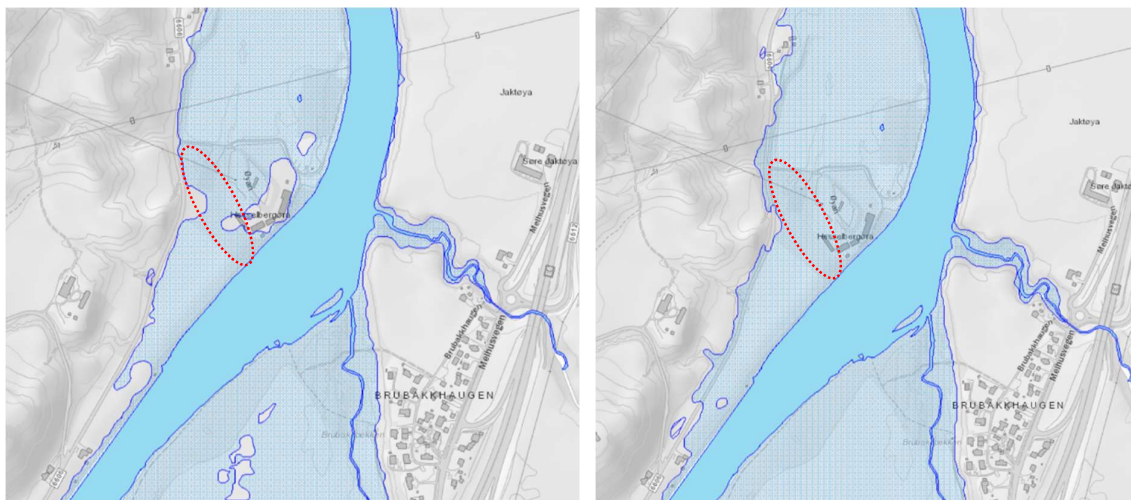
Tomten ligger i NVEs aktsomhetsområde for flom. Store deler av tomten er som den fremstår i dag flomutsatt både i flomsone for 20-års og 200-årsflom. Området er foreslått hevet, slik at OK gulv av foreslått kontor-/industribygg ligger på kote +7,3. Dette ligger over flomsone for 200-årsflom i området (NVE Flomsonekart nr. 5 / 2001, tabell 3.1). Noen av planlagte bygg (lagerbygg/pumpestasjon) er plassert med OK gulv på kote +6 vil havne over flomsone til 20-årsflom.

Figur 7 - Flomsoner for området (tomten skissert i rødt): 20-årsflom til venstre, 200-årsflom til høyre (NVE Atlas)

Dersom fremtidige tiltak på tomten heves til planlagte koter (+7,3) vil disse havne over flomsone for 200-årsflom. Tiltak som plasseres med OK gulv på kote +6 vil havne over flomsone for 20-årsflom.

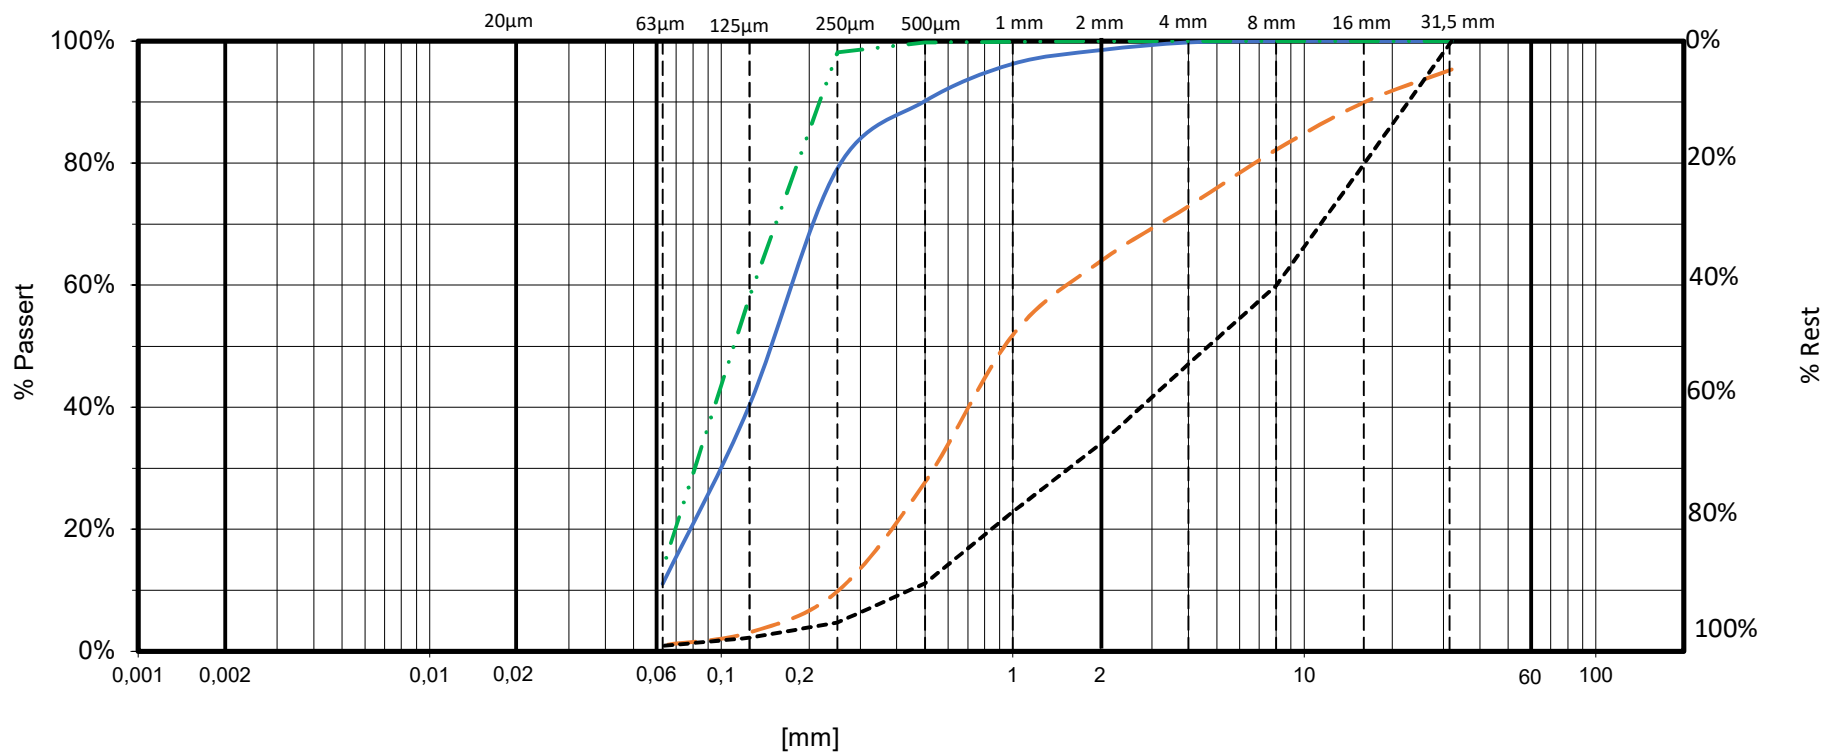
Massene vurderes ut fra kornfordelingskurvene til å ha mer enn tilstrekkelig infiltrasjonsevne for å ivareta avrenning fra overflatevann og takvann.

BP	Prøve	Dybde [m]	Kurve	Jordartsbetegnelse	Telegr.	$c_u$	% < 20 µm	Anm.
BP1	1	2,0	—	Sand, ensgradert	T1	2,8	-	a=0, tanφ=0,70
BP1	2	4,0	- - -	Grusig sand, ensgradert	T1	5,6	-	a=0, tanφ=0,75
BP4	1	1,5	- · - · -	Fin sand, ensgradert	T1	2,1	-	a=0, tanφ=0,65
BP4	2	3,5	- - - - -	Sandig grus, velgradert	T1	17,8	-	a=0, tanφ=0,75

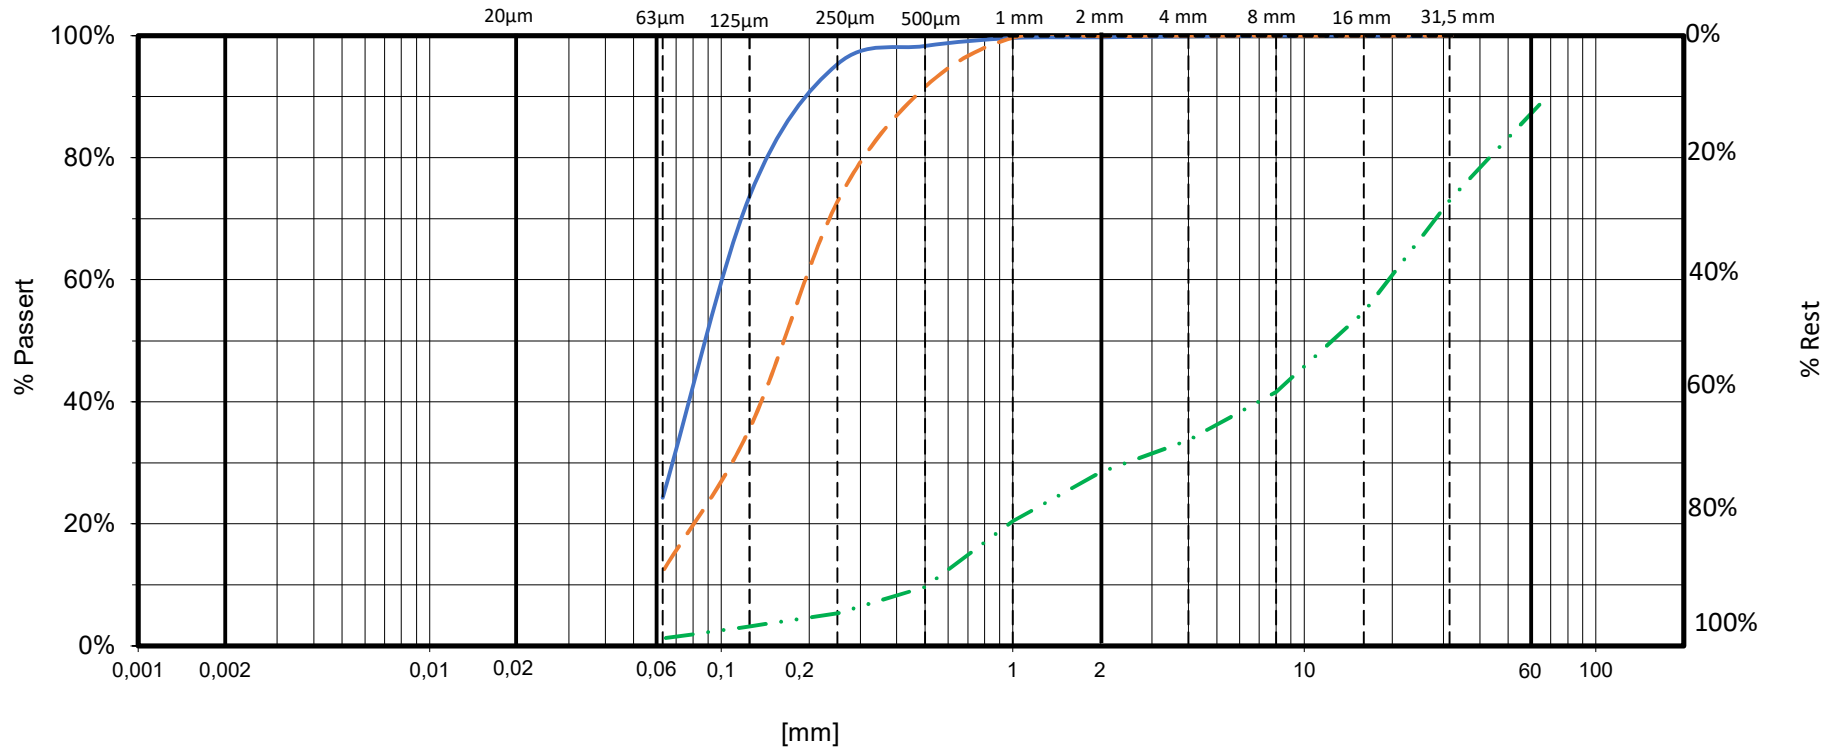
TEGN.NR.  
2

BP	Prøve	Dybde [m]	Kurve	Jordartsbetegnelse	Telegr.	$c_u$	% < 20 µm	Anm.
BP3	1	1,0	—	Siltig sand, ensgradert	T1	2,0	-	a=0, tanφ=0,70
BP3	2	2,5	- - -	Sand, ensgradert	T1	2,9	-	a=0, tanφ=0,70
BP3	3	3,5	- · - · - ·	Sandig grus, velgradert	T1	40,0	-	a=0, tanφ=0,75
