Til: Asle Rundberg AS  
v/ Ragnhild Hoff - Norgeshus  
Dato: 2018-03-02  
Rev.nr. / Rev.dato: 0 /  
Dokumentnr.: 20171022-01-TN  
Prosjekt: 97/2 og 97/48, Melhus  
Prosjektleder: Thi Minh Hue Le  
Utarbeidet av: Thi Minh Hue Le  
Kontrollert av: Ragnar Moholdt

## Geoteknisk vurdering av byggbarhet

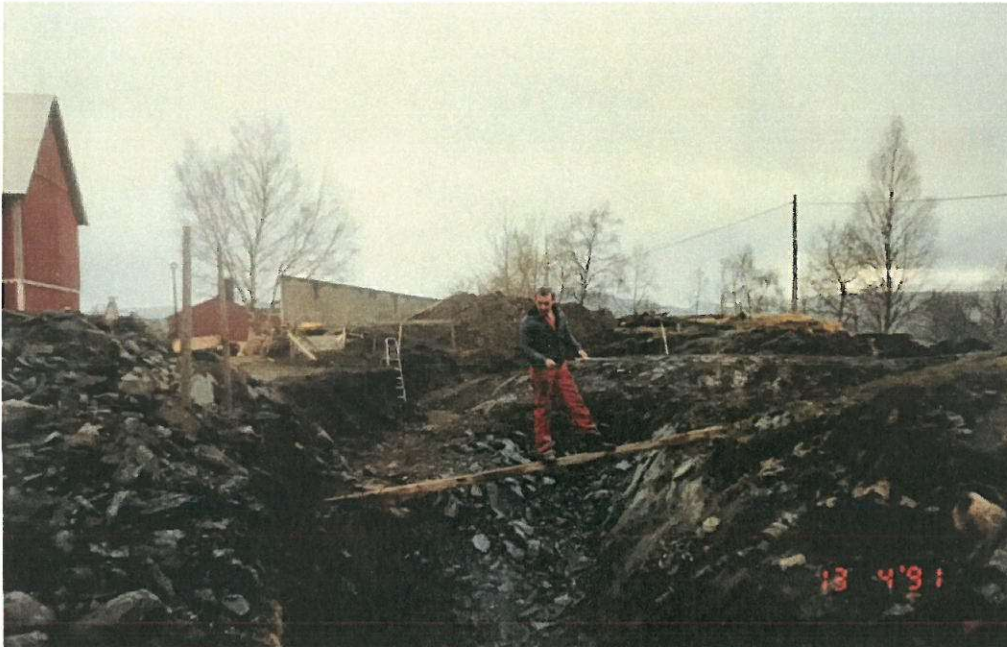
*Bilde 2. Utgravd grop på tomte for eksisterende bolig som viser berg under terreng (Asle Rundberg)*

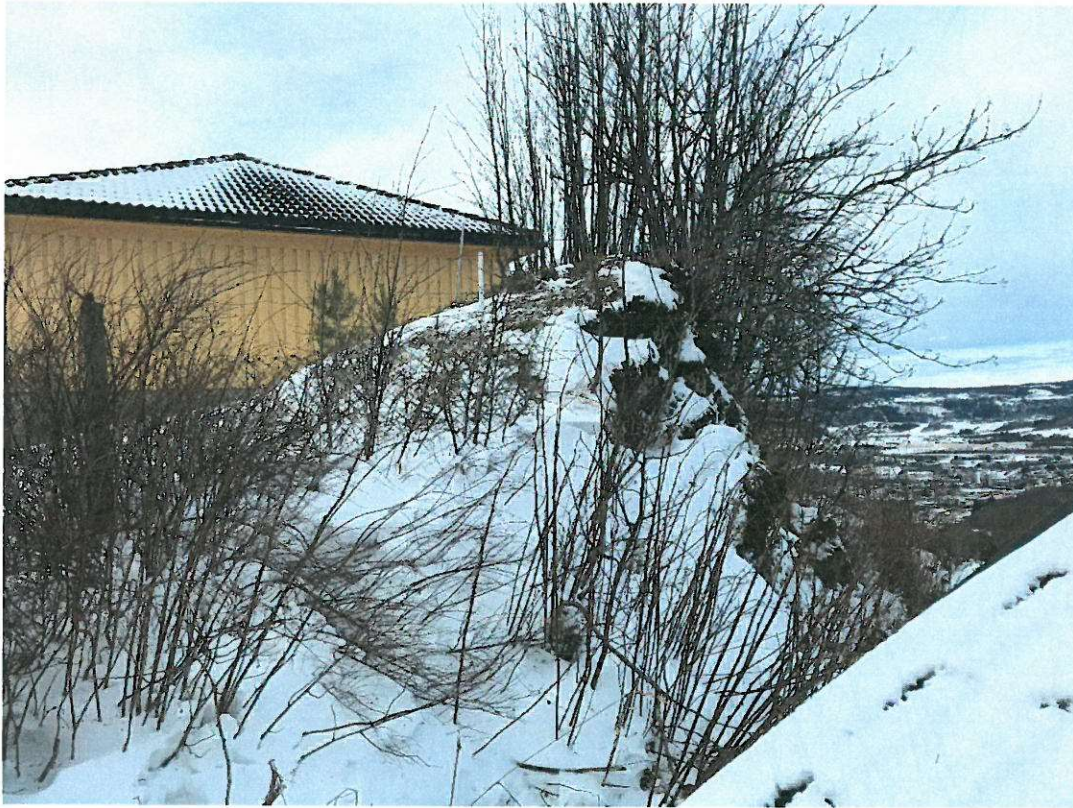
*Bilde 4. Berg i dagen på nord grense mot nabotomta. Bildet mot vest.*

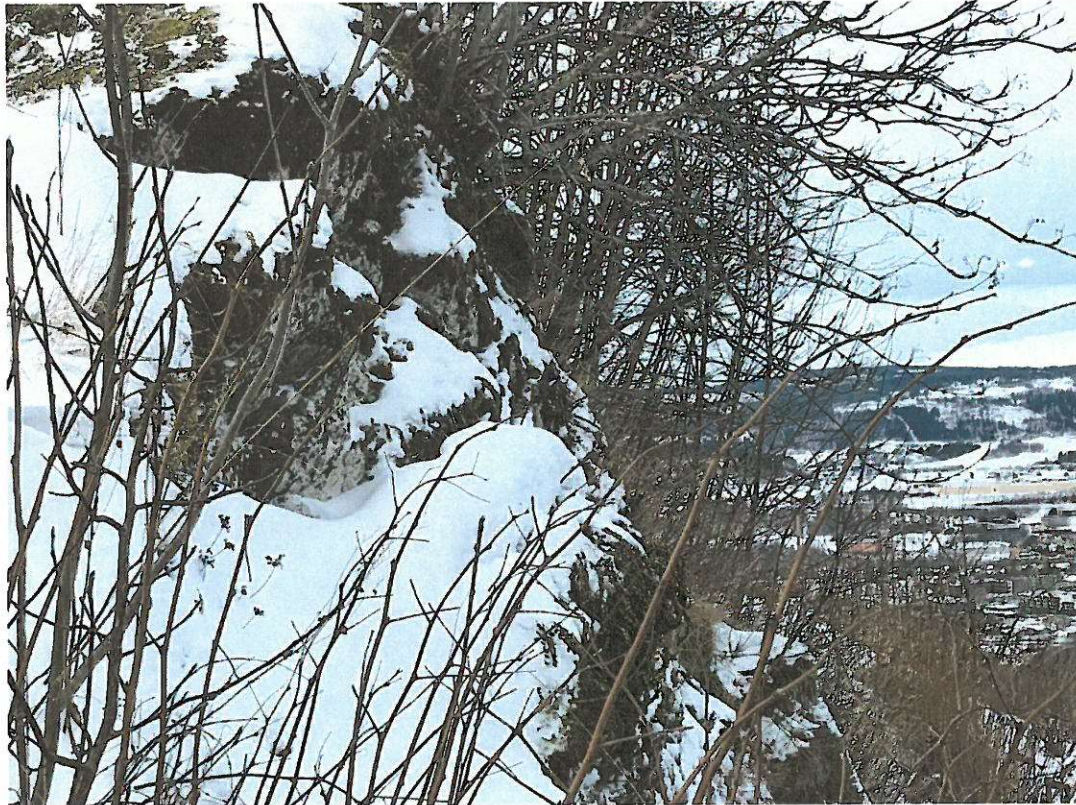
*Bilde 5. Berg i dagen på nord side. Bildet mot vest.*

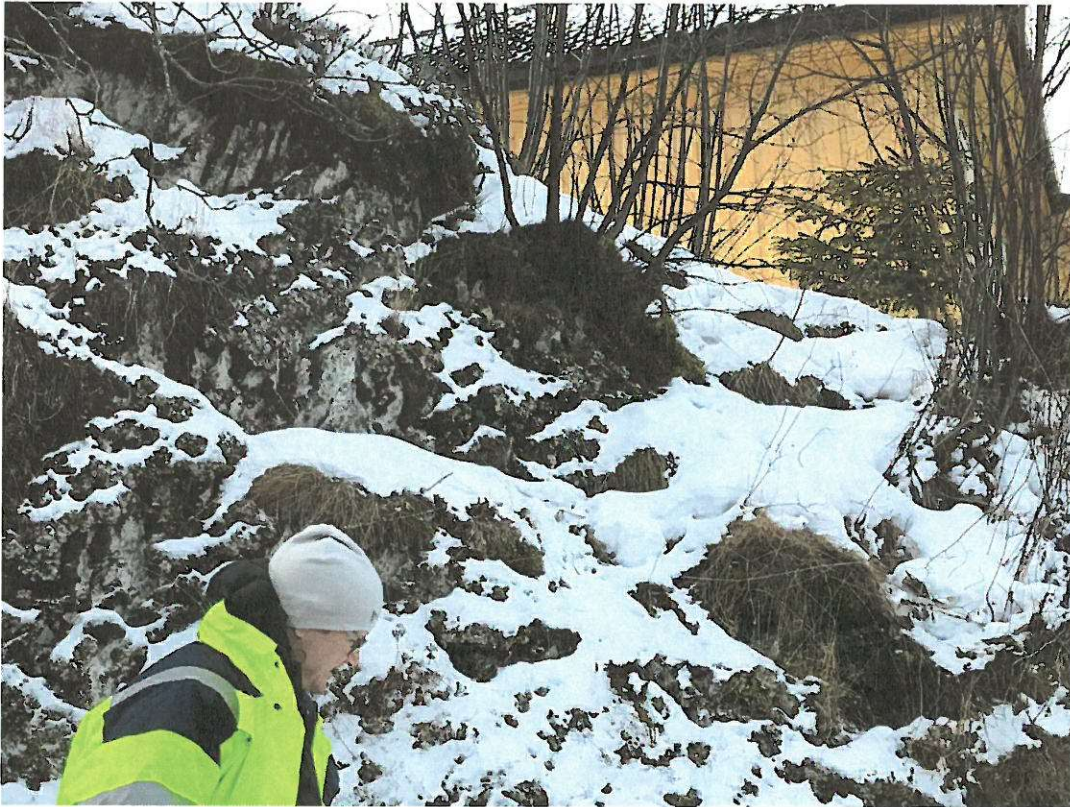
*Bilde 7. Bratt berg i dagens grense mot nabotomta på nordside.*

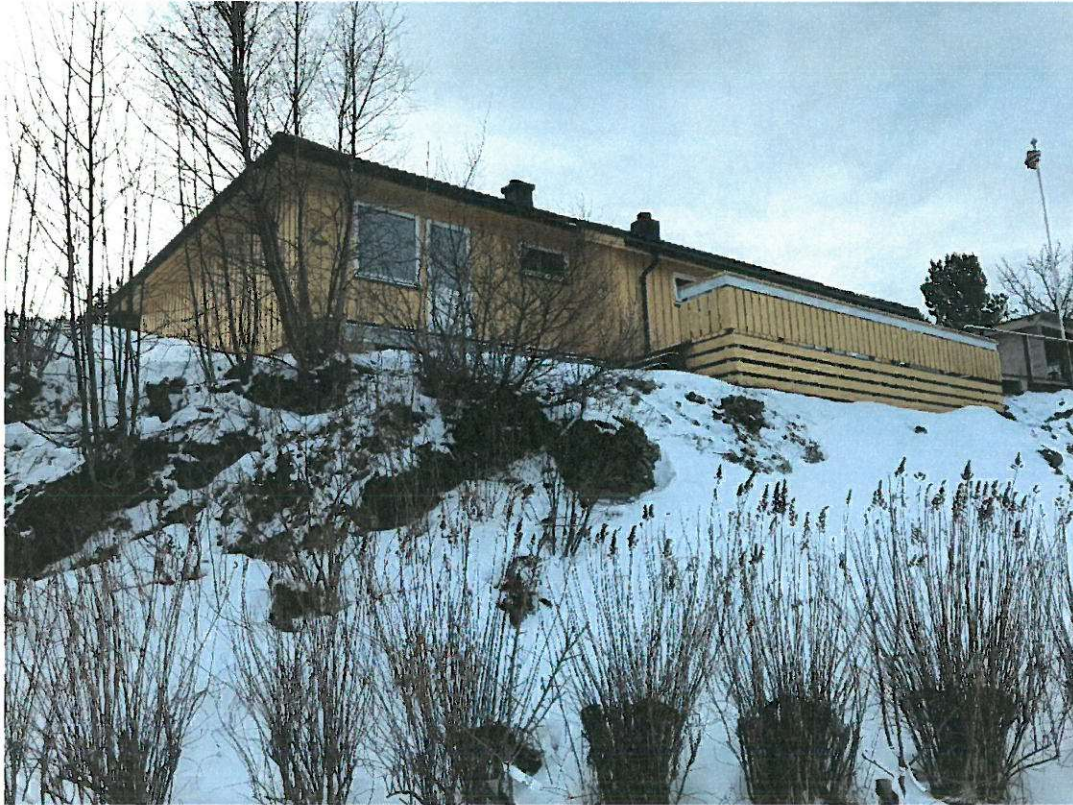
*Bilde 8. Bratt bergkant på ca. 3-4 m høyde på nordvest side.*

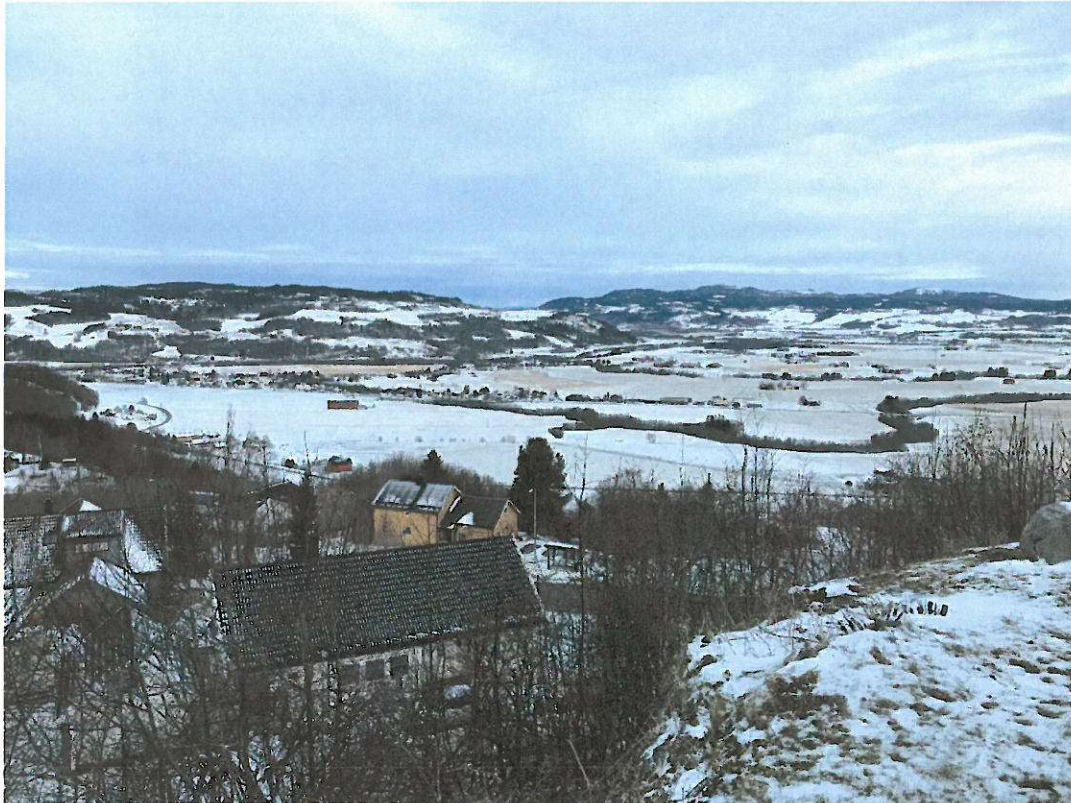
*Bilde 11. Tomtene avgrenses av høyde bergkant på nordvest side og ligger på mye høyere koter enn naboområdene i nordvest side. Bilder mot nordvest.*

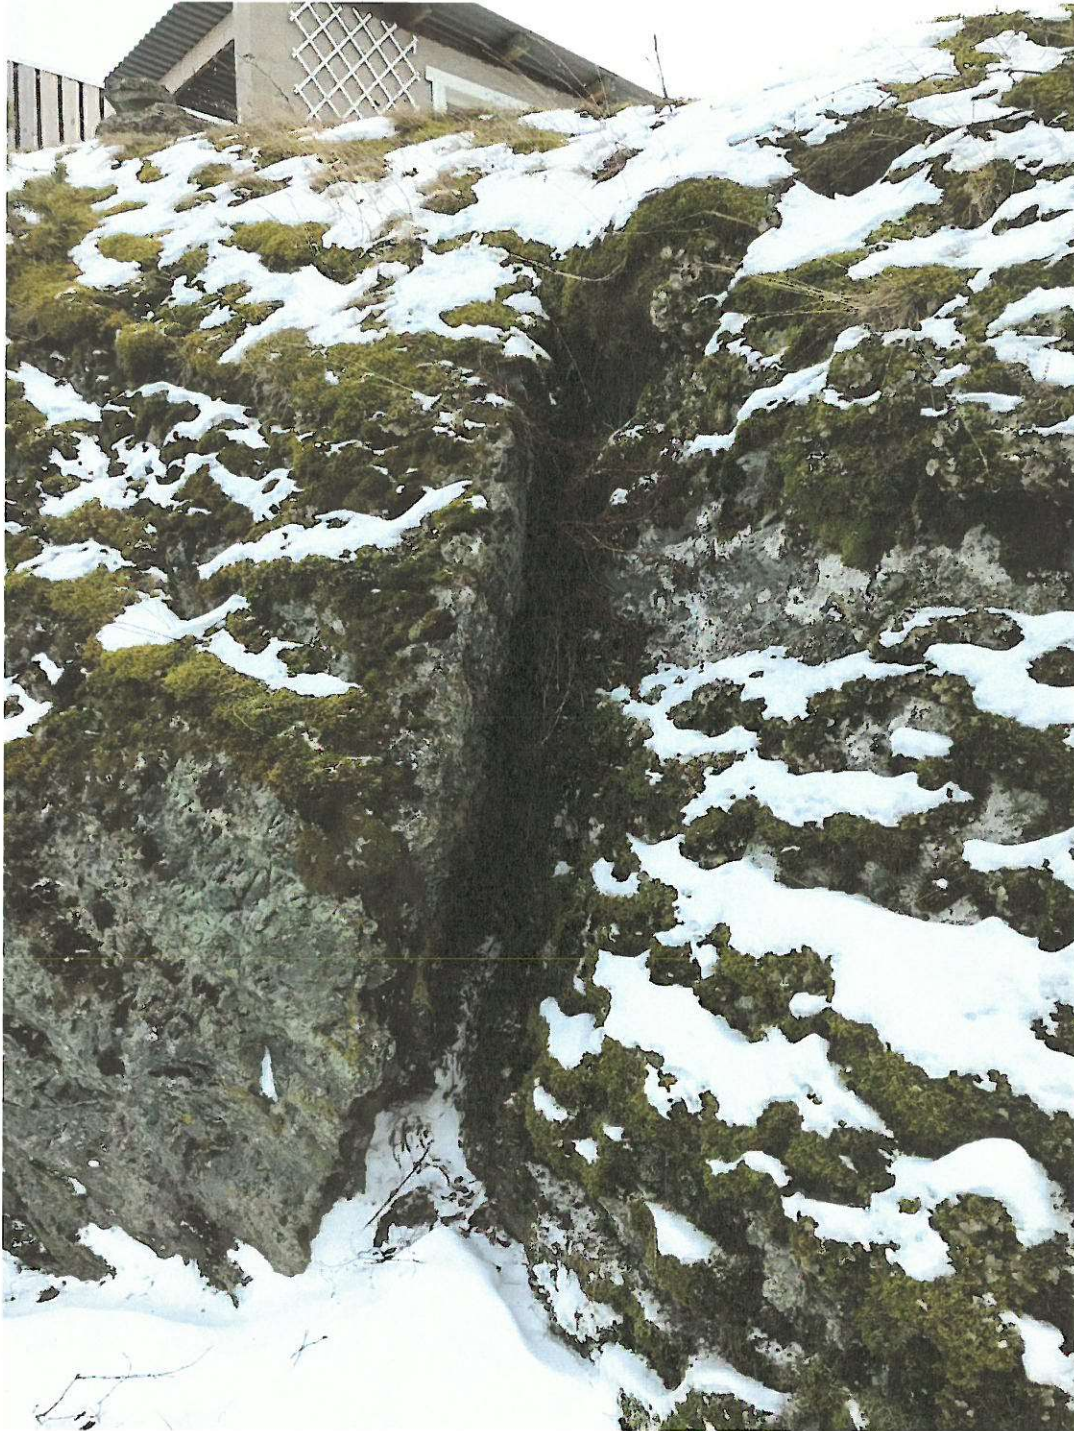
Om det eksisterer sprekker i bergmassen under tomtene kan tomtene potensielt blir utsatt for utfall av steinblokker. Dette gjelder i nord og vest på eiendommen der bygningene legges på kanten av bergskrenter, jf. kap. 3. Det ble observert en sprekk som trolig er grunn i bergkanten mot nordvest (Bilde 15 og 16 i Vedlegg B).

*Bilde 15. En sprekke i bergkant på nordvestlig del. Bildet mot øst.*

Eventuelt behov for bergsikring (bolter) må vurderes nærmere ifm. prosjektering for byggeplan. Endelig behov for bergsikring bestemmes etter at skjæringene er sprengt ut.

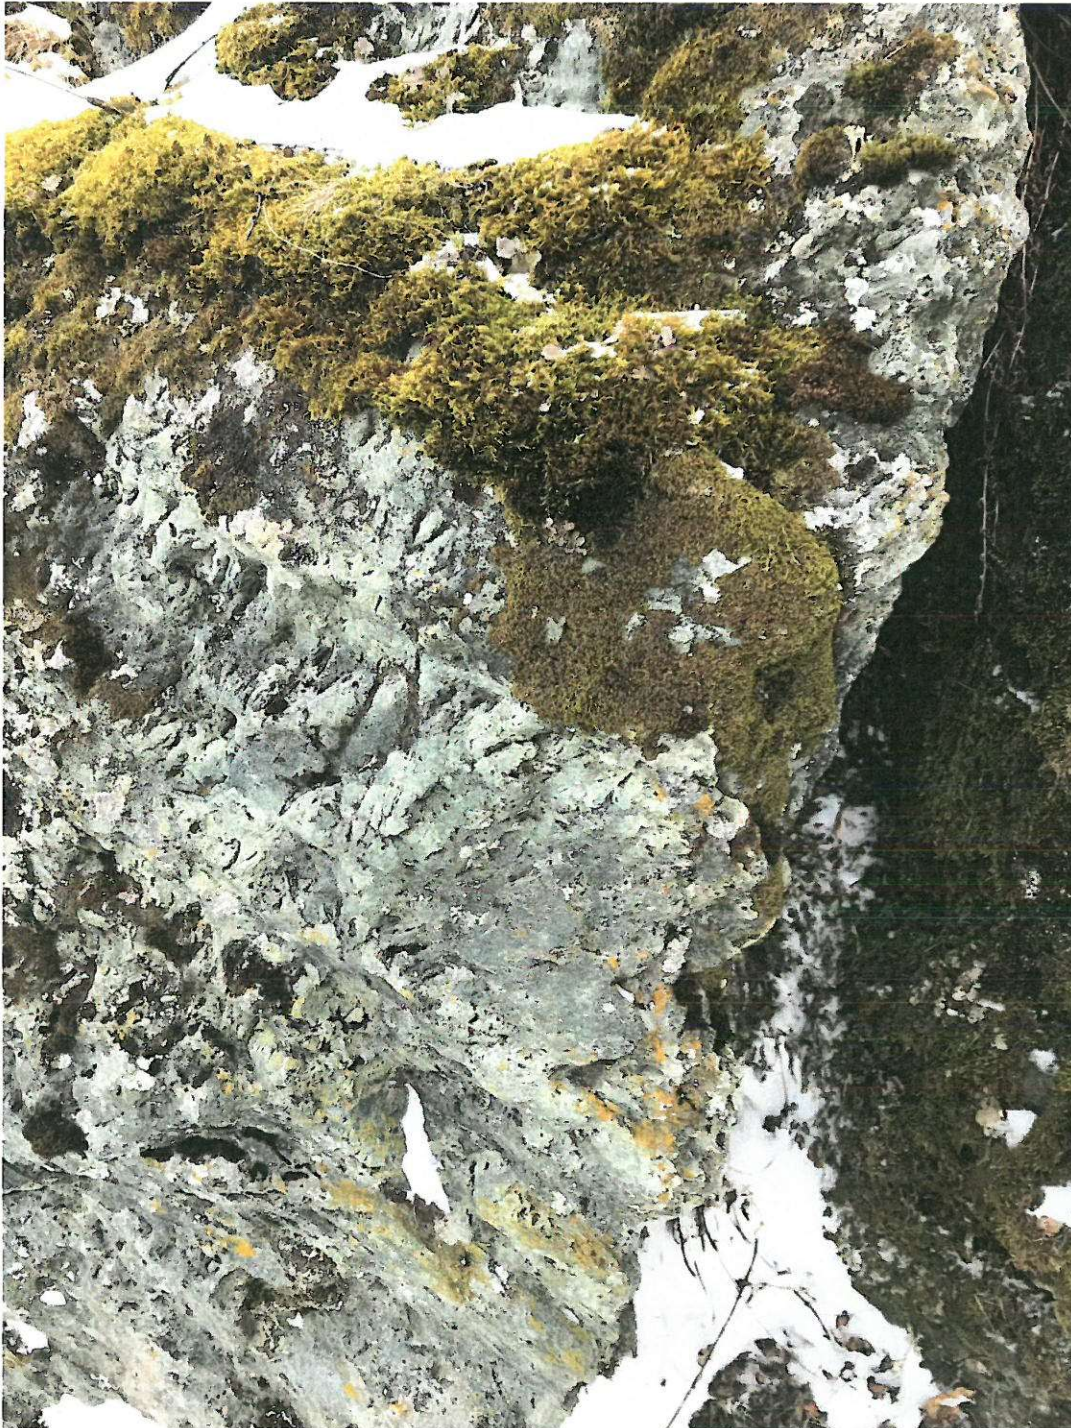
Bilde 16. Nærbilde av bergkant og sprekke.

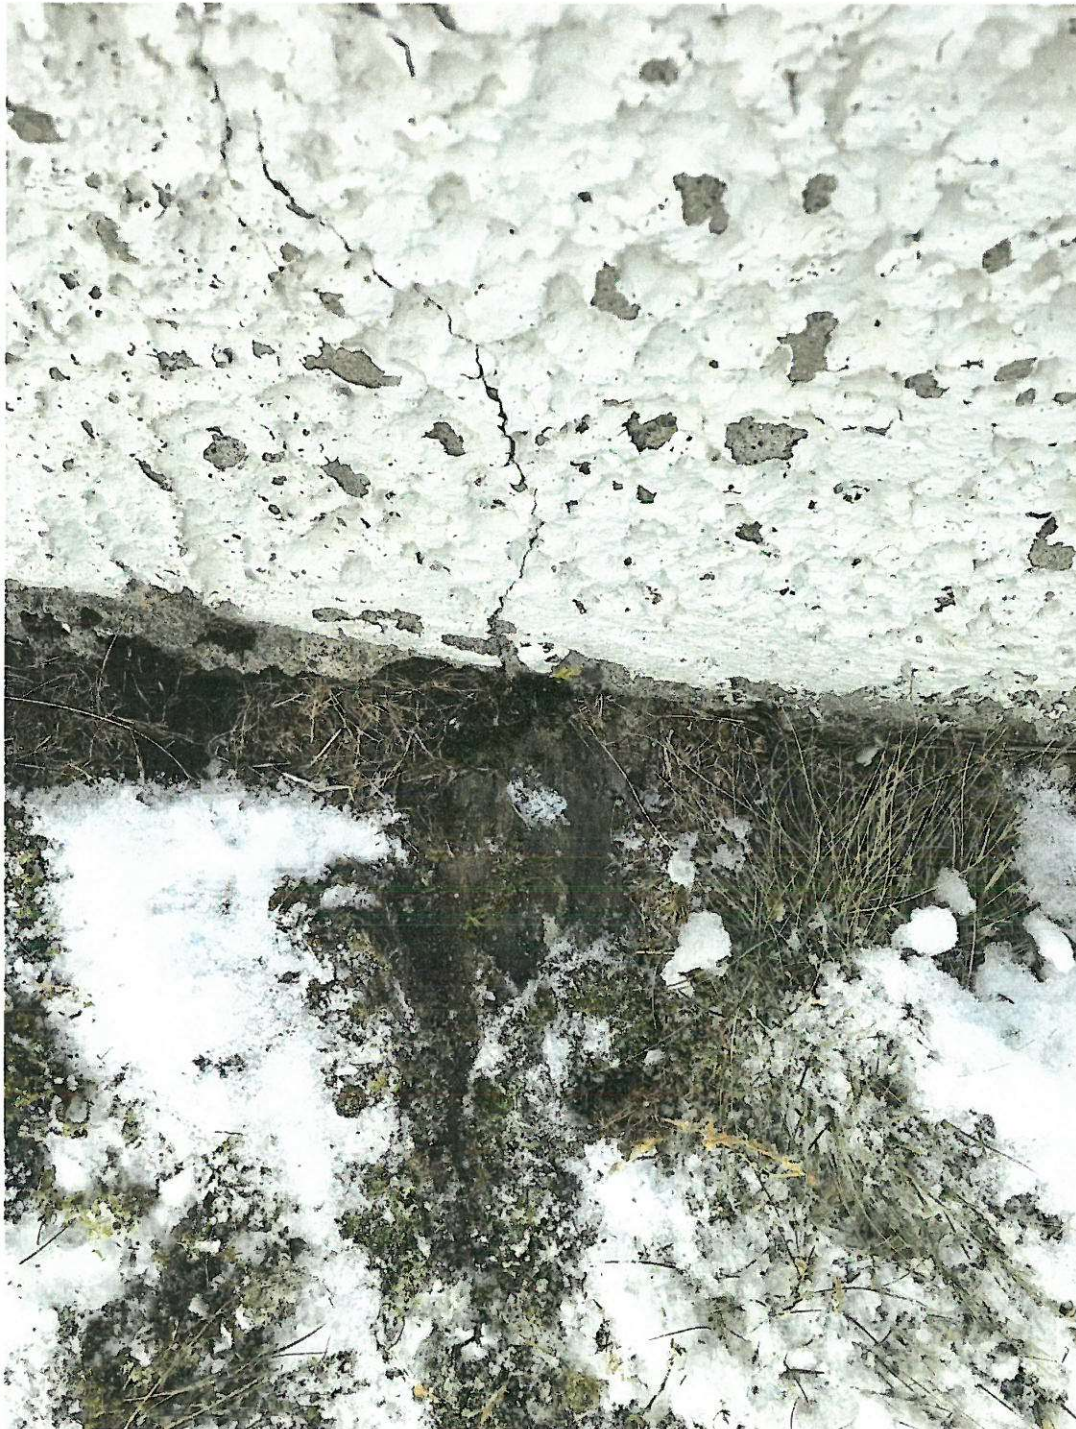
*Bilde 18: Berg i dagen under fundament av eksisterende gård.*

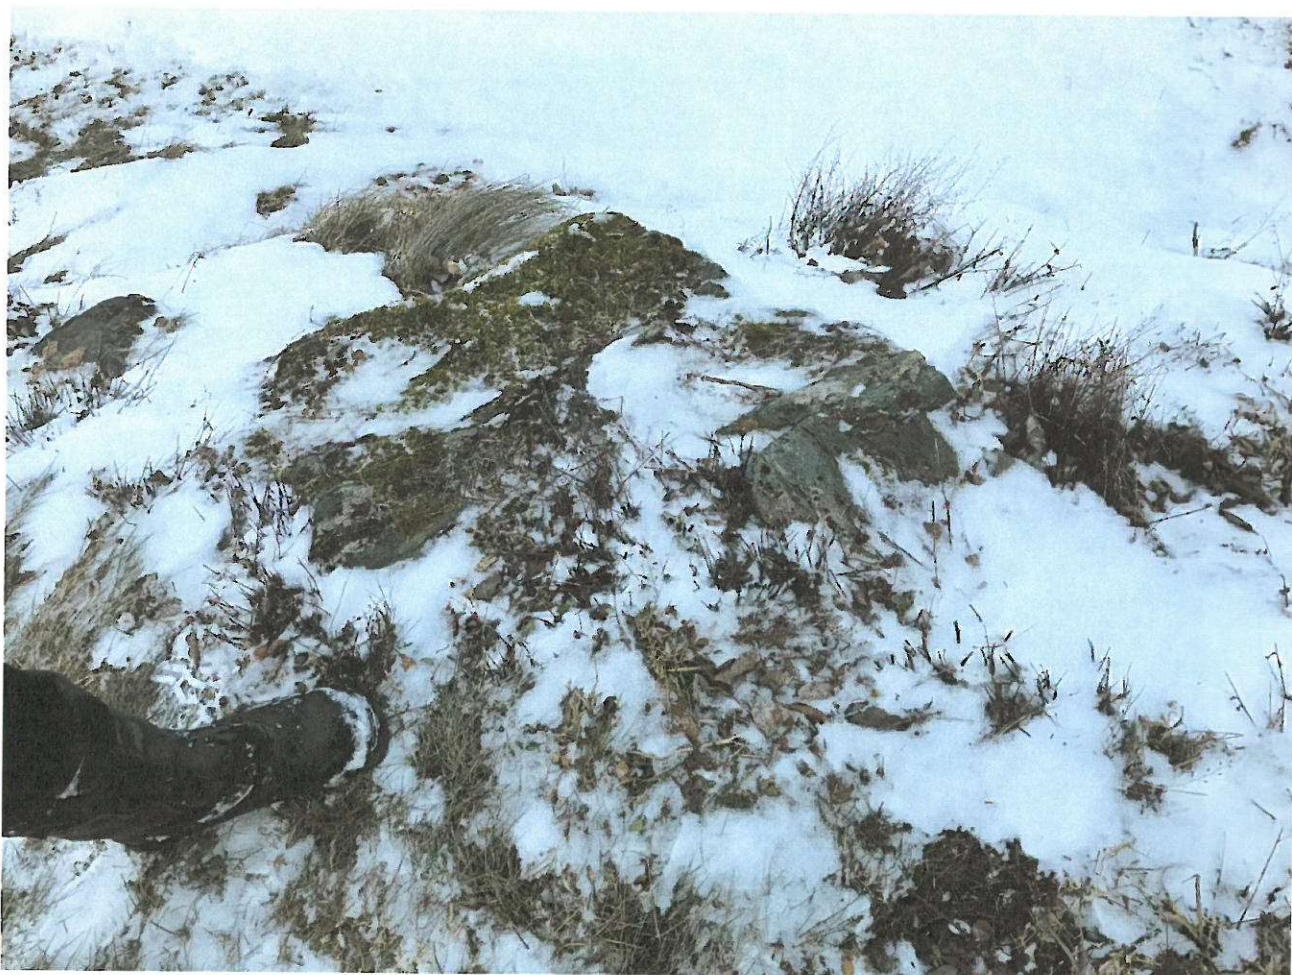
*Bilde 19: Berg i dagen i hoveddelen av eiendommen.*
