# E6 Gyllan – Kvål

Fagrapport geoteknikk

Områdestabilitet Gyllan – Hovin

| Dokumentnavn: | Fagrapport geoteknikk, områdestabilitet Gyllan – Hovin |

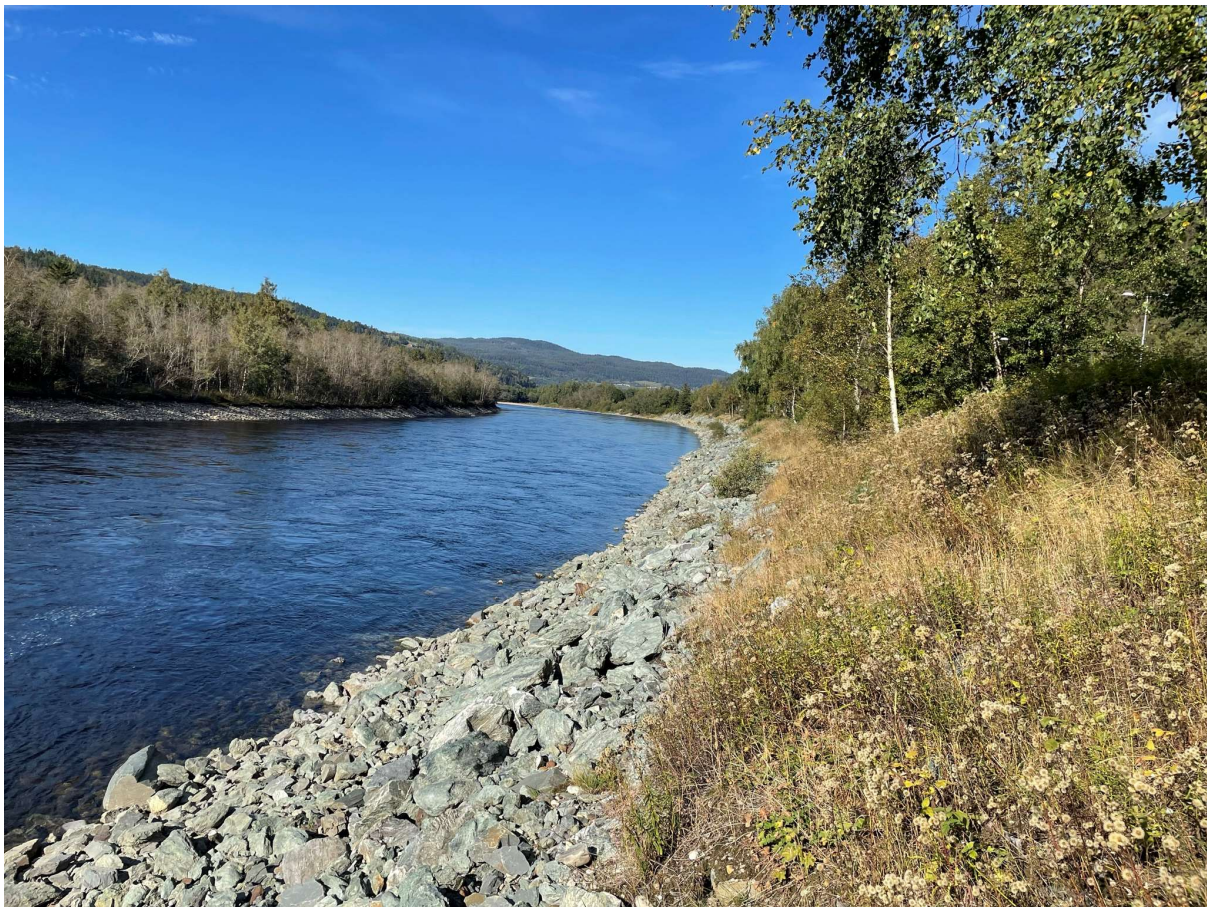
Området er befart opp gjennom prosjektperioden, både for vannmiljø, plan og geoteknikk. Figur 4-2 viser grov gammel forbygning fra øvre enden av faresonen. Figur 4-3 viser parti oppstrøms faresonen. Forbygningen her er opprinnelig fra 1935 og er minst vedlikeholdt én gang (1956). Forbygningen og overgang til vegetasjon ser ut til å være stabil, men her har elva en yttersving i øvre del av sonen og elvebunnen bør her sjekkes. Veien vil her gå tett på elva (samme sted som dagens vei) og erosjon av forbygningens fot eller eventuell blottlagt leire kan være kritisk både for eksisterende og ny vei.

Figur 4-2 Forbygd elvebredd sett fra helt i øvre ende av faresonen og nedstrøms. (Foto: Norconsult 17.09.2021)

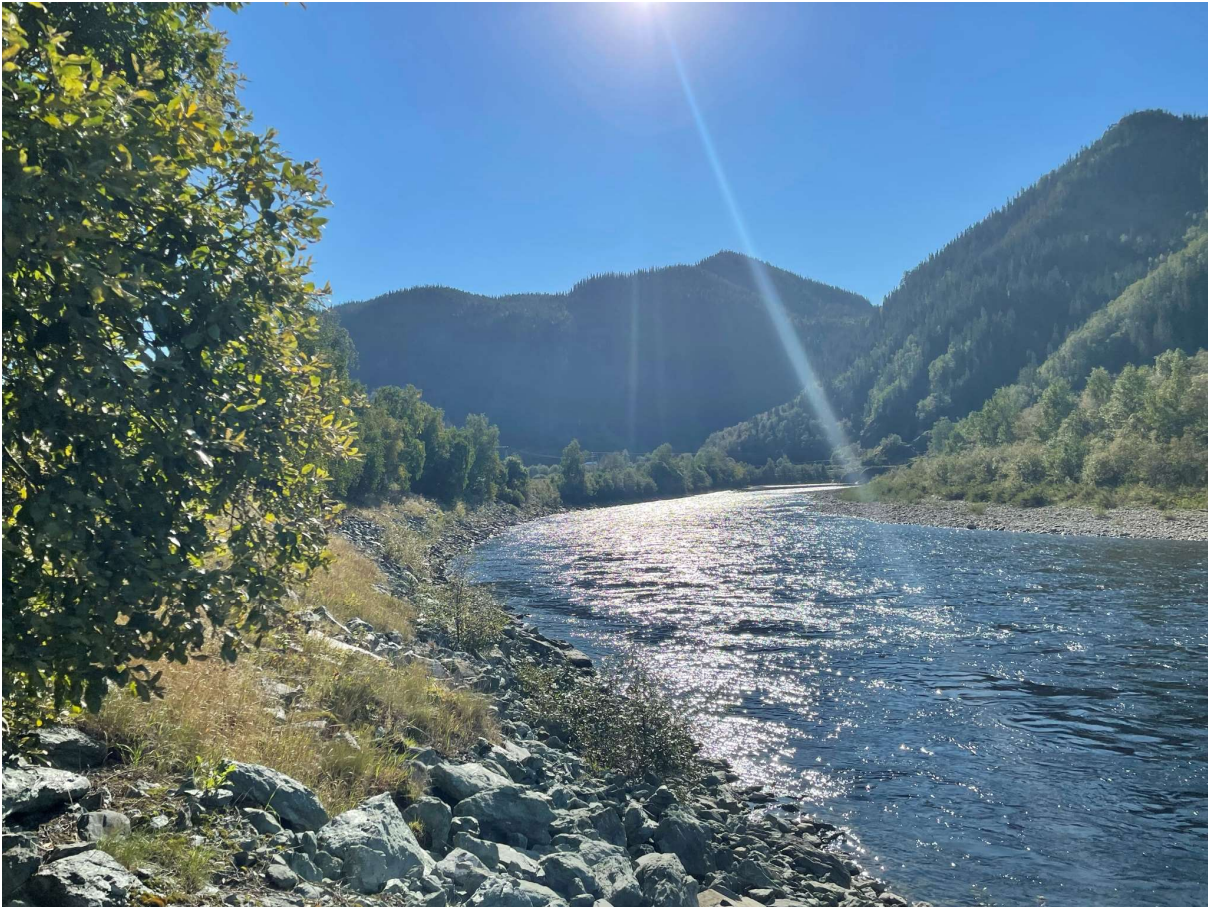
Figur 4-3 Gaula oppstrøms faresone Gyllan. Forbygningen viser grov plastring. (Foto: Norconsult 17.09.2021)

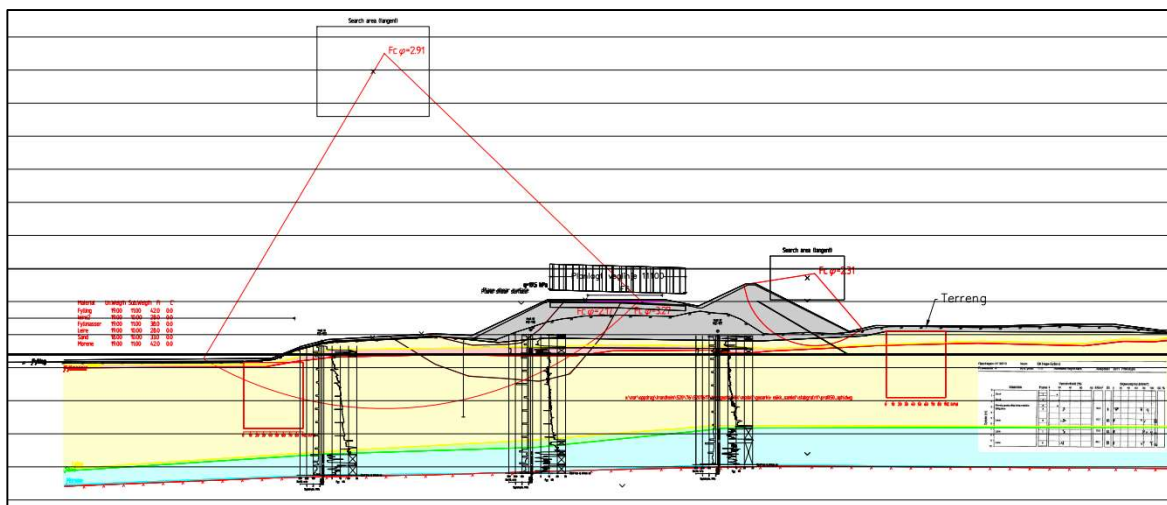
Figur 4-5 Effektivspenningsberegning ved profil 50 ved Gyllan. Gult er leire, rosa sand, blått morene/grus og grått er fyllmasser.  $F_{cphi} = 2.91$  (Kilde: Norconsult)

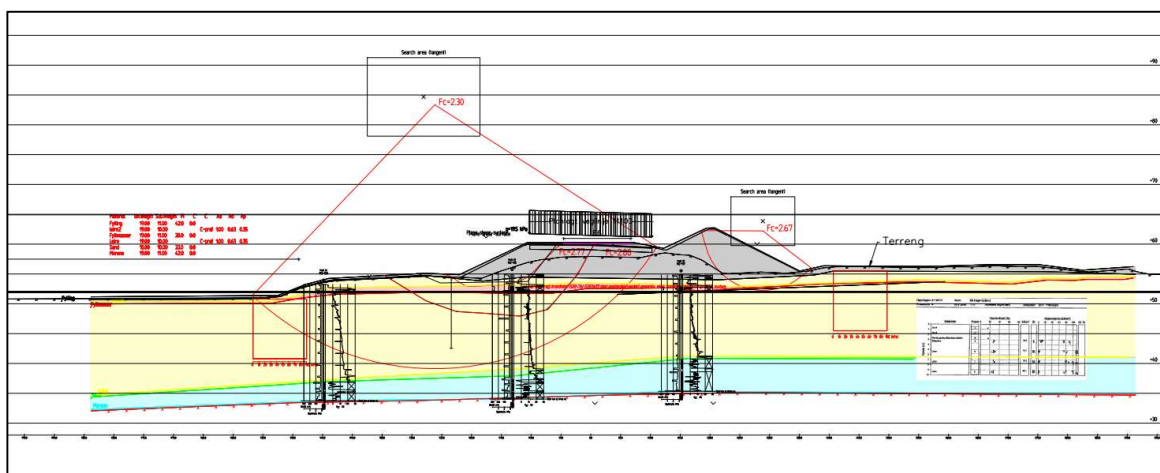
Figur 4-6 Totalspenningsberegning ved profil 50 ved Gyllan. Gult er leire, rosa sand, blått morene/grus og grått er fyllmasser. Her er det benyttet lette masser for å oppnå  $F_c > 1.61$ ,  $F_c = 2.3$ . (Kilde: Norconsult)

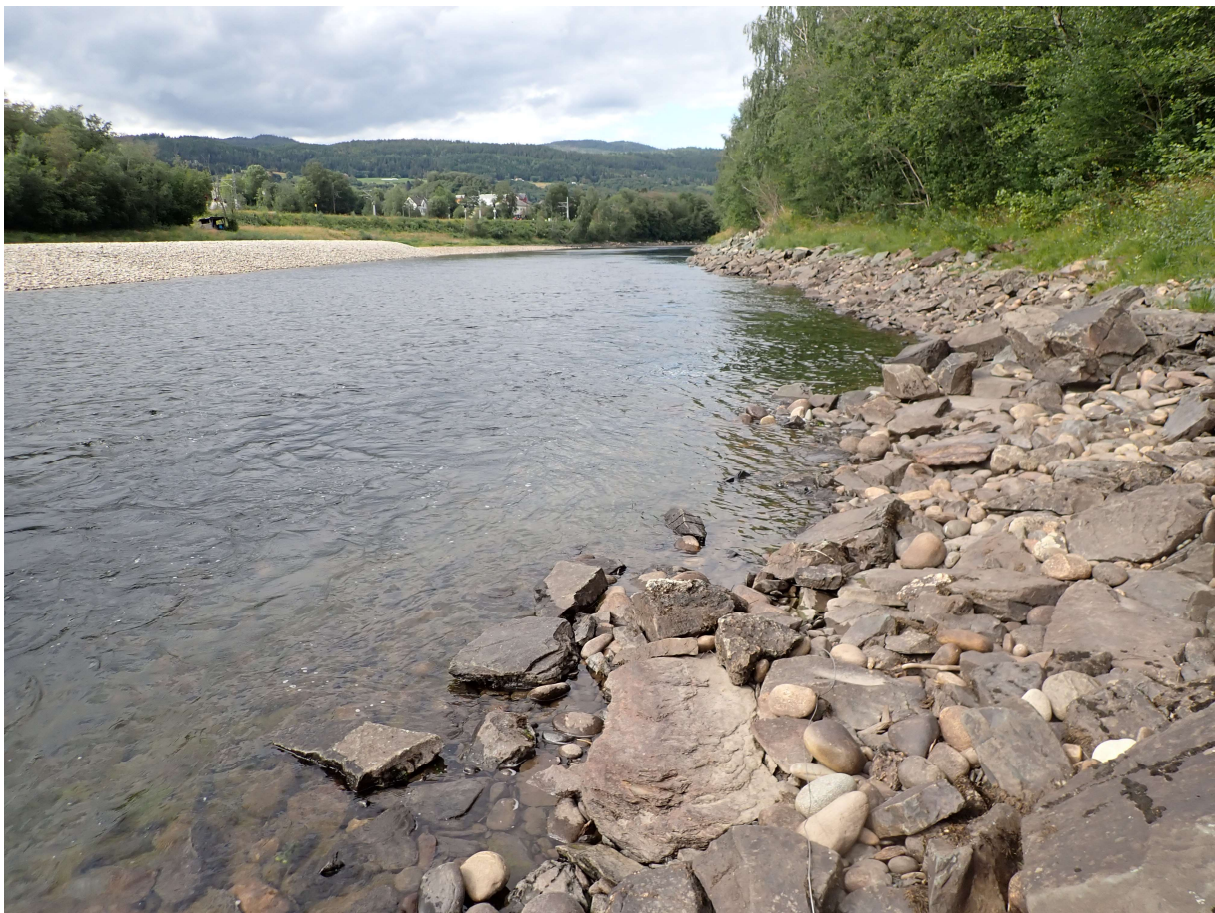
Området er befart og elvekanten fotografert gjennom prosjektperioden, både for vannmiljø, plan og geoteknikk.. Figur 5-2 og Figur 5-3 viser eksisterende forbygning av til dels stor stein mot Vollagrenda. På motsatt side av elva ligger det ei ør rett ut for Hovin jernbanestasjon. Figur 5-3 viser berget som stikker ut i elva på vestbredden og som gjør at elva her ledes mot motsatt bredd, det vil si mot Vollagrenda. Forbygningen her er opprinnelig fra 1935 og er minst vedlikeholdt en gang (i 1956). Forbygningen og overgang vegetasjon ser ut til å være stabil, men ettersom elva går på her, må det undersøkes om forbygningsfot er stabil eller om det ligger leire tett på elvebunnen. Ny vei vil her gå tett på elva (på samme sted som dagens vei) og erosjon kan være kritisk både for eksisterende og ny vei.

Figur 5-2 Faresone Vollagrenda sett nedstrøms Gaula. Hovin jernbanestasjon ligger innenfor øra på motsatt side. (Foto: Norconsult)

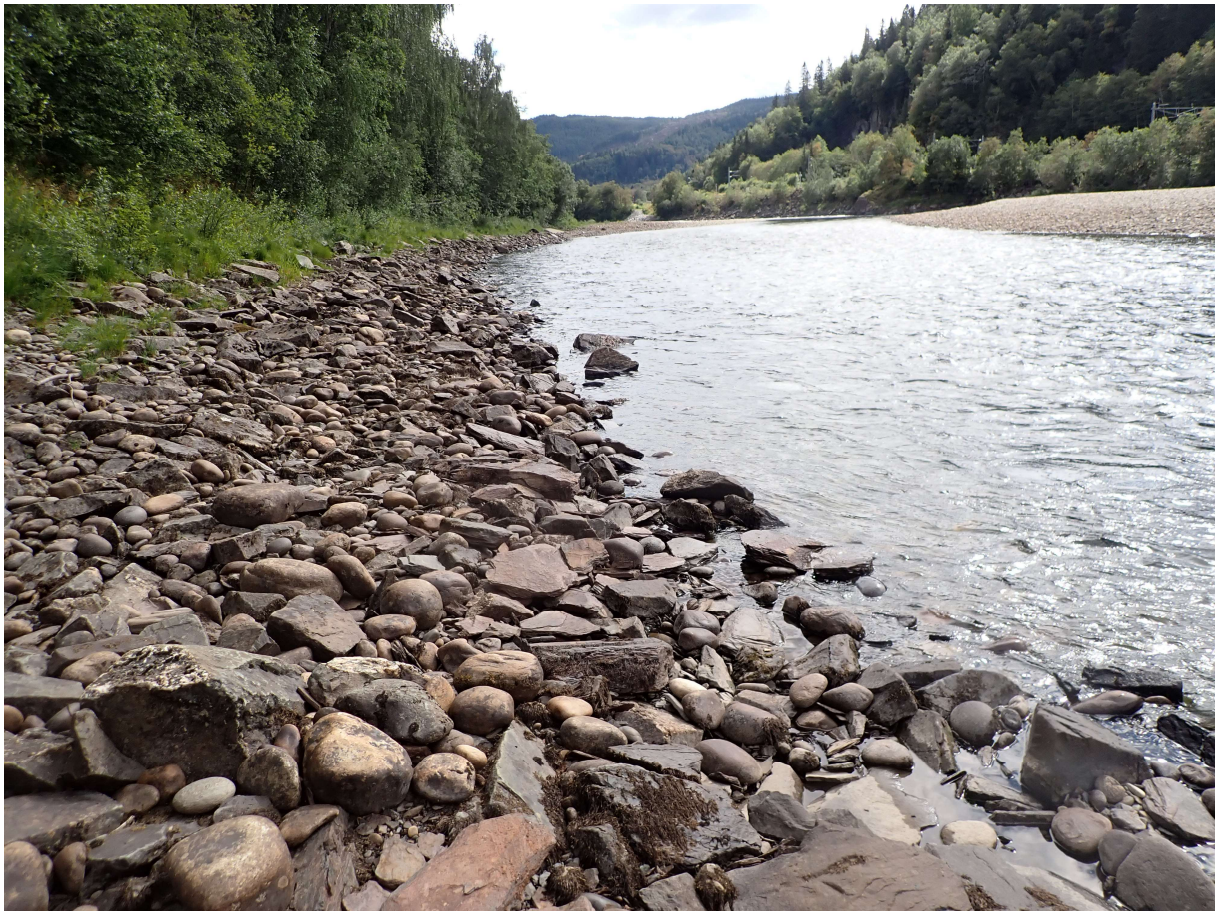
*Figur 5-3 Gaula sett oppstrøms med Vollagrenda til venstre. Oppstrøms motsatt bredd ser en at det stikker ut berg som styrer elva over mot østsiden med Vollagrenda.*

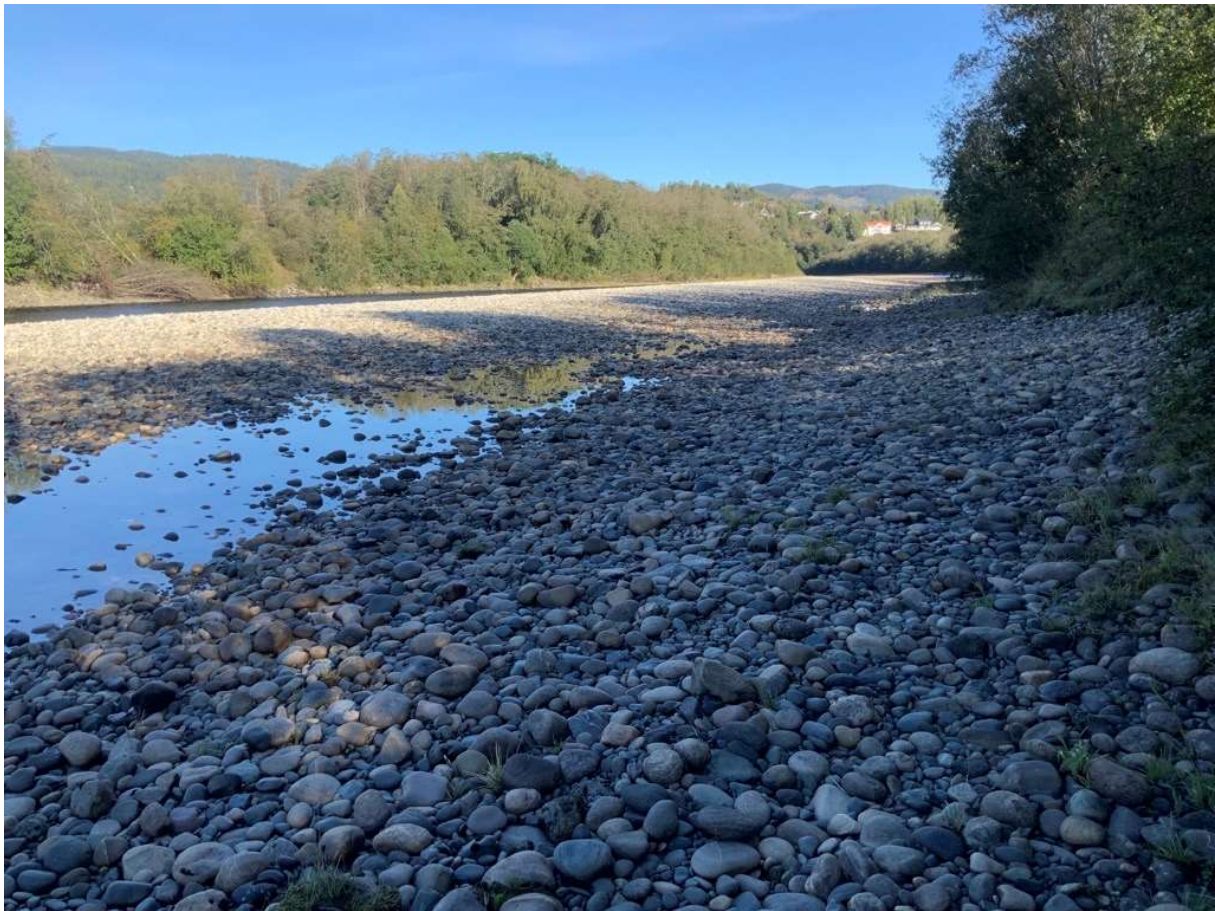
Området er befart opp gjennom prosjektperioden, både for vannmiljø, plan og geoteknikk. Figur 6-2 viser et foto av elvekanten der det ligger grov ør og vegetasjonsbelte ut i elva. Terrengmodell er nøye studert både på land og i elva. Påfølgende Figur 6-3 viser lokalisering av foto til venstre og med kvikkleiresonen til høyre.

Figur 6-2 Elvekant fra nordre ende av faresone Foss sør og mot sving før Gaulfossen. Ingen tegn til erosjon, her er det ei ør som ofte stikker opp som en holme midt i elva. (Foto: Norconsult)

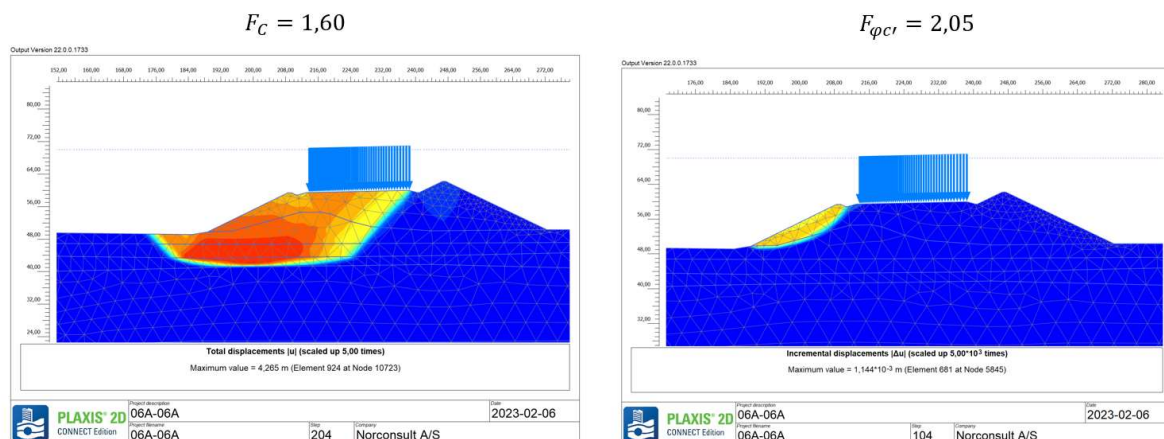
Figur 6-7 Beregnet profil ca. midt i sonen for ny situasjon. Udrenert analyse til venstre, drenert til høyre. Sikkerheten er tilfredsstillende. Her vil en kunne justere fylling med bruk av lette masser, slik at en ender opp med  $F_c=1.61$ . (Kilde: Norconsult)
