# Skredfarevurdering

**Rønningstrøa, Melhus kommune**

Reguleringsplan

2015-03-24 Oppdragsnr.: 5151933

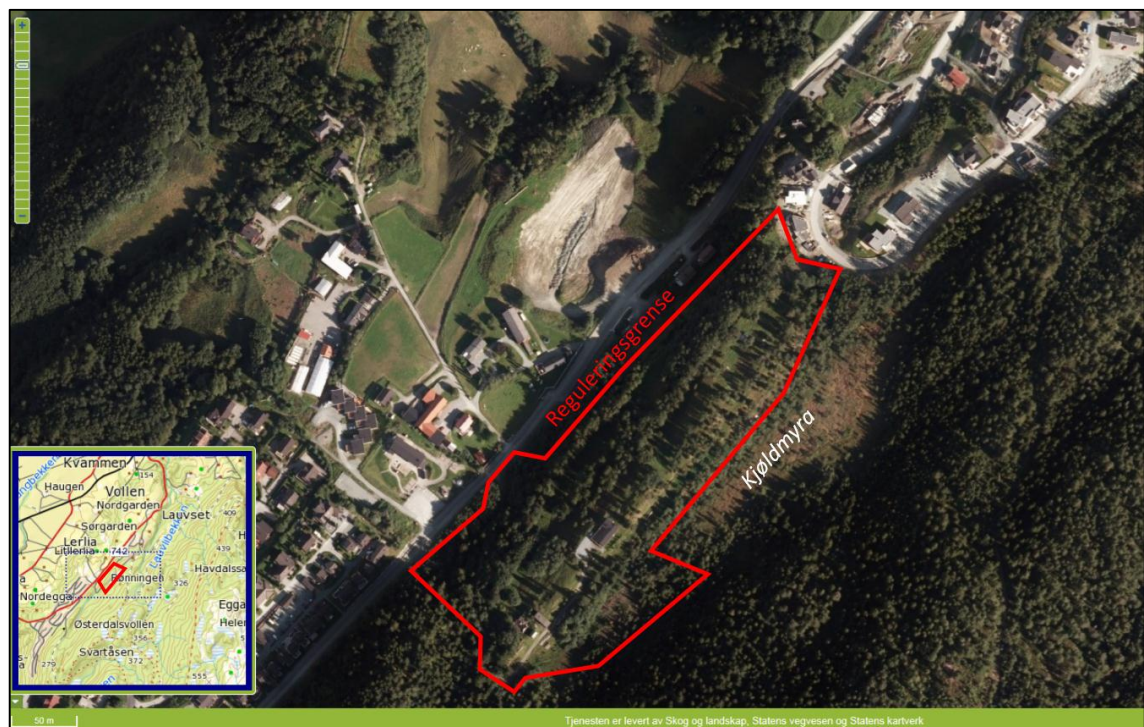
Reguleringsområdet går opp fra eksisterende Fv.742 og stiger 30 høydemeter opp til myrområdet Kjøldmyra, se Figur 2. Terrenget er ujevnt og stiger terrassevis uten overhengene parti. Lengst sør i reguleringsområdet er det planlagt parkeringsplass og løkkeområdet på Kjøldmyra. Skråningen fra Fv.742 og opp til myrområdet heller 20° - 45° mot nordvest, hvor terrenget er brattest i den nordligste delen, se bratthetskart i Figur 3. Over myra stiger terrenget i flere terrasser opp mot Vassfjellet, med en helning på 20° - 35° nærmest reguleringsområdet. Sør i reguleringsområdet renner en bekk over myra og ned mot Fv.742. Skråningene i reguleringsområdet er vegetert med blandingsskog og mosedekke.

Figur 2: Reguleringsområdet (markert med rødt) ligger i en skråning mellom eksisterende Fv.742 og et myrområde, Kjøldmyra, omtrent 30 høydemeter over vegen. Terrenget er ujevnt og vegetert av mose og blandingsskog (Norge i bilder, 2015).

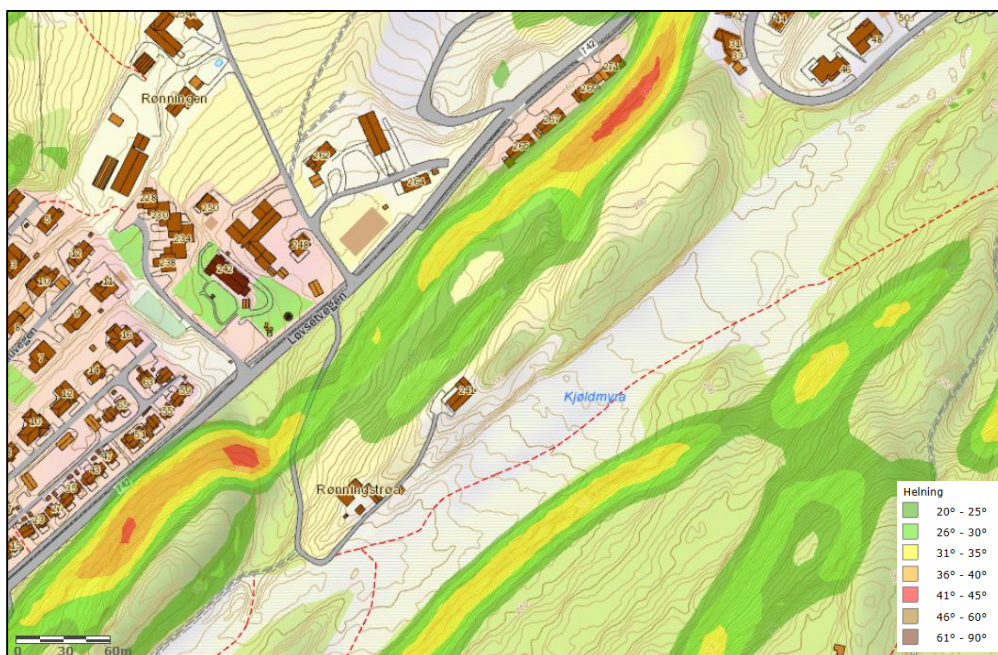
Figur 3: Bratthetskart over reguleringsområdet (NGI, 2015)

Bratt terreng i skråningen opp fra Fv. 742 og sør for Kjødmyra, se bratthetskart i Figur 3, er kartlagt med tanke på skredfare. Reguleringsområdet ligger innenfor aktsomhetsområde for jord- og flomskred i henhold til aktsomhetskart fra NVE, se Figur 4, som følgelig gjør det nødvendig å fastsette faregrad for denne skredtypen. Fare for steinsprang, snøskred og sørpeskred er også vurdert, selv om reguleringsområdet ligger utenfor aktsomhetsområder for disse. Dette er gjort for å kartlegge om det eksisterer forhold som gir lokal skredfare som ikke vises i aktsomhetskartene.

Terrenget over Kjöldmyra blir slakere enn 20° omtrent 15-20 meter over Kjöldmyra, se bratthetskart i Figur 3. På grunn av tett vegetasjon og god fangevne i terrenget vurderes utstrekningen av skråningen å være for kort til at blokkutfall kan nå inn på reguleringsområdet. Denne vurderingen støttes av at det ikke er registrert noen steinblokker på myra. Blokkutfall fra rotvelt vurderes derfor å ikke være en reell skredfare i reguleringsområdet.

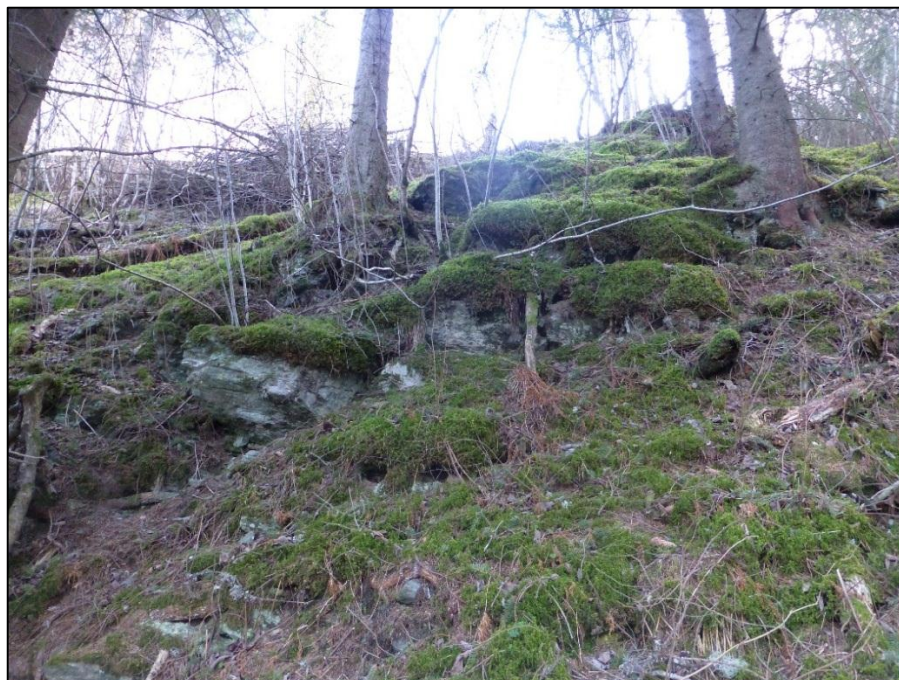
Bilde i Figur 5 viser området som ligger innenfor aktsomhetsområdet for jord og flomskred (Figur 4). I felt ble det observert flere bergblotninger innenfor området og løsmassedekket ble vurdert å være tynt, se Figur 5 og Figur 6. Bekkeløpet har erodert ned til fast berg. Terrenget er ujevnt. Løsmasser i området er forvitret berg.

*Figur 6: Bergblotning i skråning innenfor aktsomhetsområde for jord- og flomskred. Tynt løsmassedekket av forvittringsmateriale og morene er observert i skråningen.*

Det vurderes med dette å ikke være en reell fare for jord- og flomskred i det aktuelle aktsomhetsområdet innenfor reguleringsgrensen.

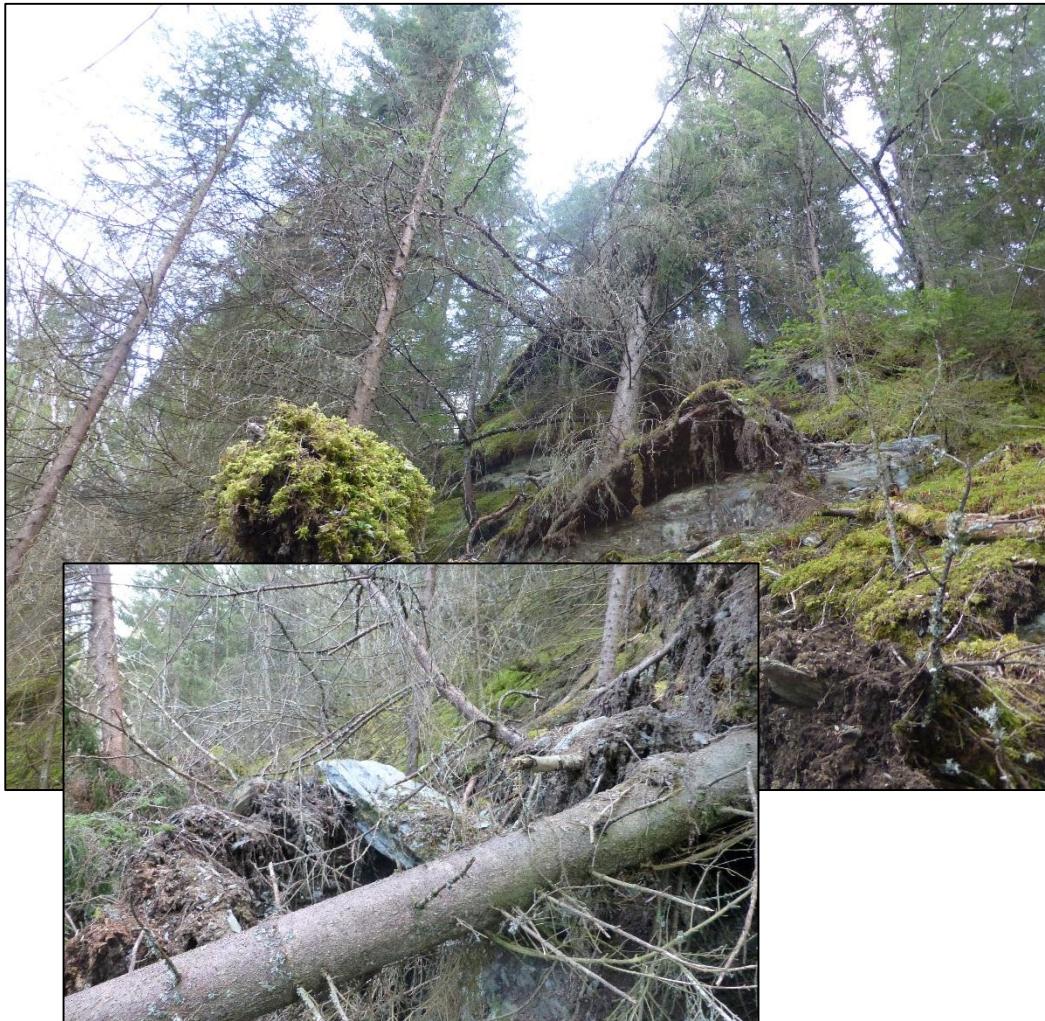
Det ble registret ferske blokkutfall i skråningen over Kjöldmyra. Disse er revet løs i forbindelse med rotvelt, se Figur 8. Blokkene har ikke nådd ned til myra, men stopper over foten av skråningen.

*Figur 8: I skråningen sør for Kjoldmyra er det observert flere rotvelt og løsriving av steinblokker på grunn av rotveltene.*
