Stabilitetsvurdering og skredfarevurdering iht. TEK 17

ØYSAND NÆRINGSOMRÅDE

STABILITETSVURDERING OG

SKREDFAREVURDERING

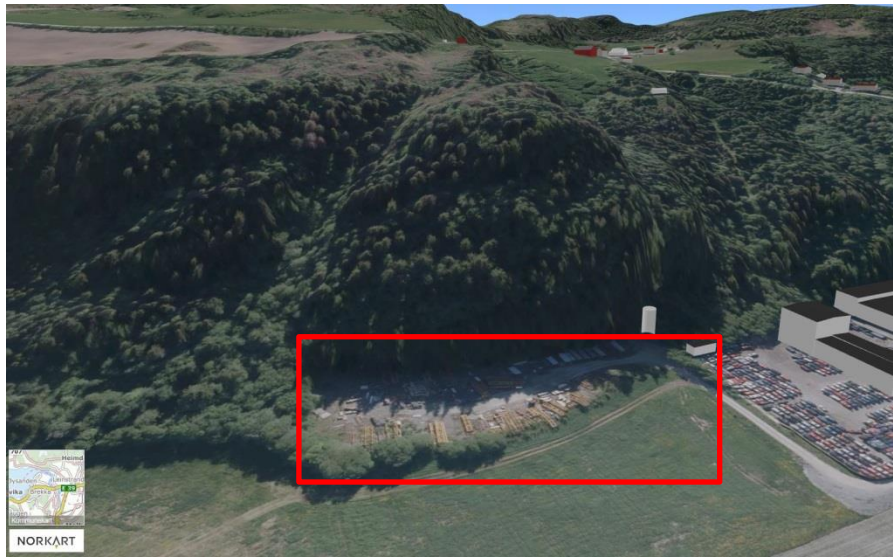
Figur 4: 3D-modell av flyfoto fra området. Området som skal reguleres ligger innenfor rød firkant.

Figur 3 og Figur 4 viser henholdsvis helningskart og 3D-kartmodell av området. Området som skal reguleres blir benyttet som lagerplass også i dag. Bruddveggen sør for lagerområdet er 10-30 m høy, og er høyest over vestre del av planområdet. Toppkant av bruddveggen ligger på ca. 40 moh., og terrenget stiger bratt videre med flere avsatter opp til ca 130 moh. Terrengsøkk i skråningen over planområdet er framhevet med brun stiplet linje i Figur 3.

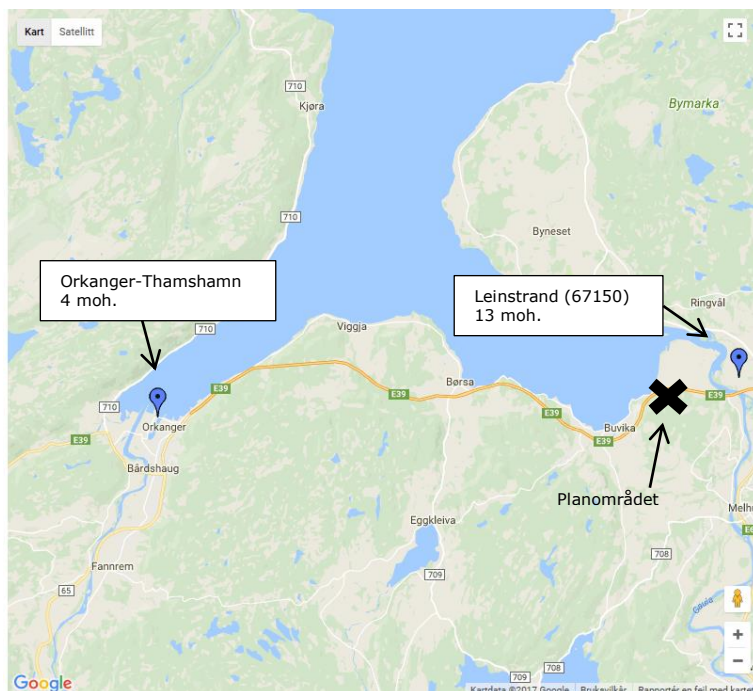
Figur 7: Nærmeste værstasjon ligger ved Leinstrand. Planområdet ligger innenfor svart sirkel.

Figur 7 viser lokasjonen til værstasjoner som er benyttet for innhenting av klimadata som er relevant der planområdet er lokalisert. Figur 8 viser registrert klimadata for henholdsvis værstasjon på Leinstrand og i Orkdal. Dataene som er vist i dette notatet illustrerer at det er et nedbørsrikt klima store deler av året, og det må forventes at nedbør kan komme som snø i vintermånedene.

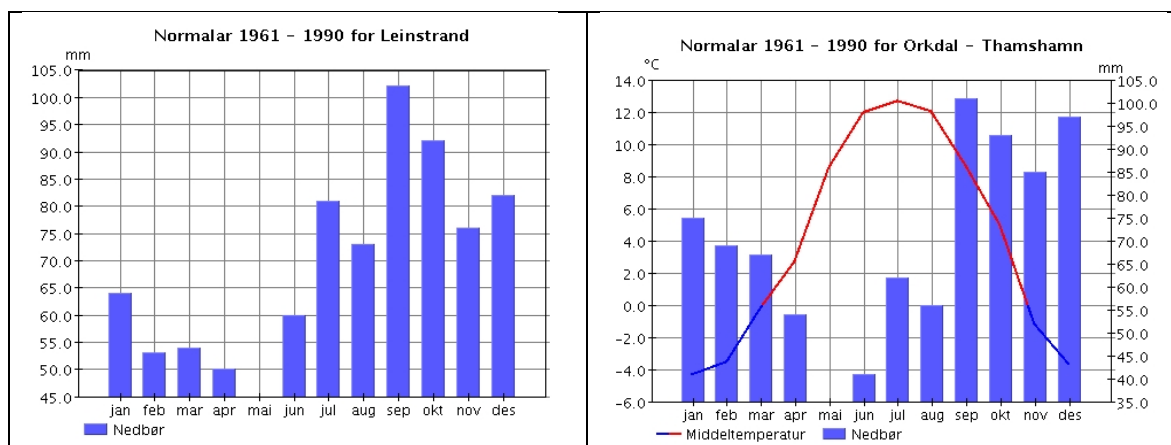
Figur 8:Vestre: Månedsnormal nedbør for værstasjon på Leinstrand. Høyre: Månedsnormal og middeltemperatur for værstasjon i Orkdal.

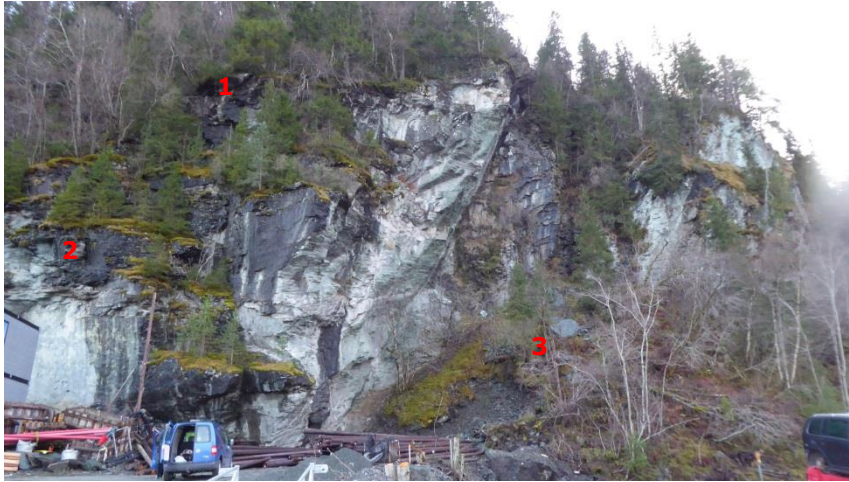
Faren for nedfall fra nederste bruddvegg og bergskrenter i høyereliggende terreng er vurdert. Nederste bruddvegg er avbildet i fotovedlegget (Vedlegg A), Bilde 1-6. Bilde 7 viser en berghammer omtrent på kote 60 over vestre del av planområdet. Synlig bergmasse i området er foliert og stedvis sterkt oppsprukket i foliasjonsretningen. Foliasjonsoppsprekningen er horisontal. Det er observert flere overhengende parti der bergmasse mangler støtte i fot, og utfall av bergmasse er mulig. Stedvis er det observert sprekkeplan som i kombinasjon med foliasjonsoppsprekningen fører til at bergmasse avløses. I fotovedlegget (Vedlegg A) Bilde 1-2 er det påmerket og vist to lokaliteter der det er bergmasse som framstår avløst observert fra avstand. Over vestre hjørne av planområdet, se fotovedlegget Bilde 1 «3», er det et aktivt steinsprangområde der det har bygd seg opp en vifte av steinsprangmateriale. Avstanden til løsneområdet og terrenget gjør at det vurderes som lite sannsynlig at blokker får utløp innenfor planområdet, men steinsprangaktiviteten i dette området er tatt hensyn til ved fastsetting av faresone i området.

Bilde 1: Vestre del av brudvegg. Bergmasse ved «1» og «2» framstår som avløst. Se nærbilder i Bilde 3. Ved «3» er det en skredvifte av steinsprangmaterialer.

- Nederste bruddvegg renskes med spett for å ta ned tydelig avløst bergmasse. Bruddveggen bør inspiseres jevnlig for kontroll av avløst bergmasse. Anbefalt kontroll hvert 5. år.
- Fjerne skogen opp til omtrent kote 70, dette for å hindre utfall på grunn av rotvelt og rotsprengning.

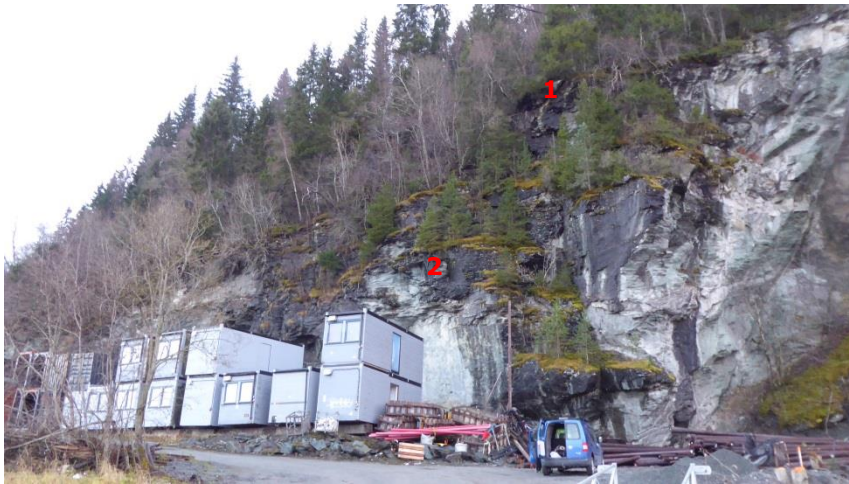
Bilde 2: Nedre del av brudvegg. Bergmasse ved «1» og «2» framstår som avløst, og er også vist i Bilde 1.

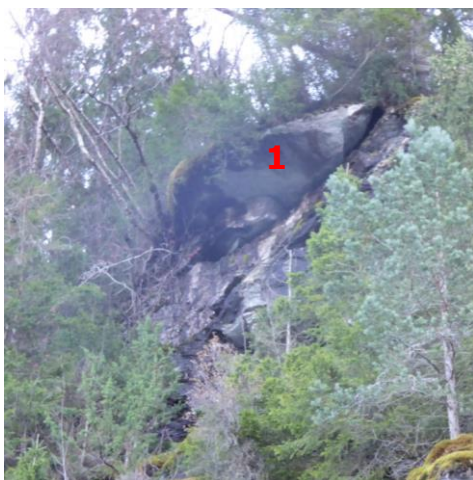
Bilde 3: Nærbilde av bergmasse ved «1» og «2», avmerket på Bilde 1 og 2.

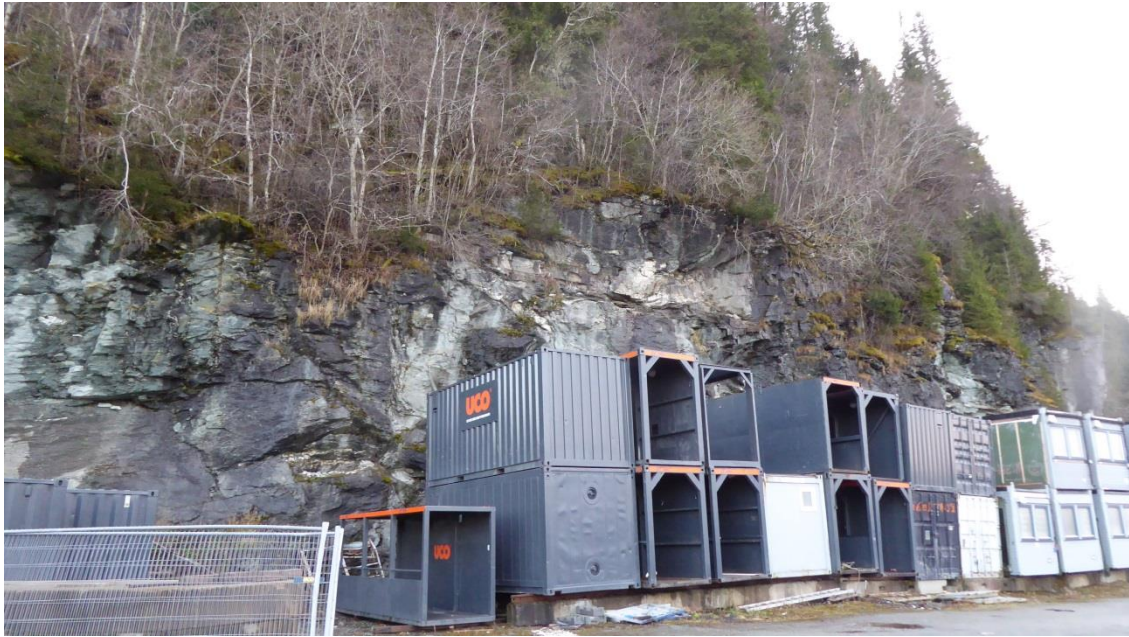
Bilde 4: Midtre del av bruddvegg.

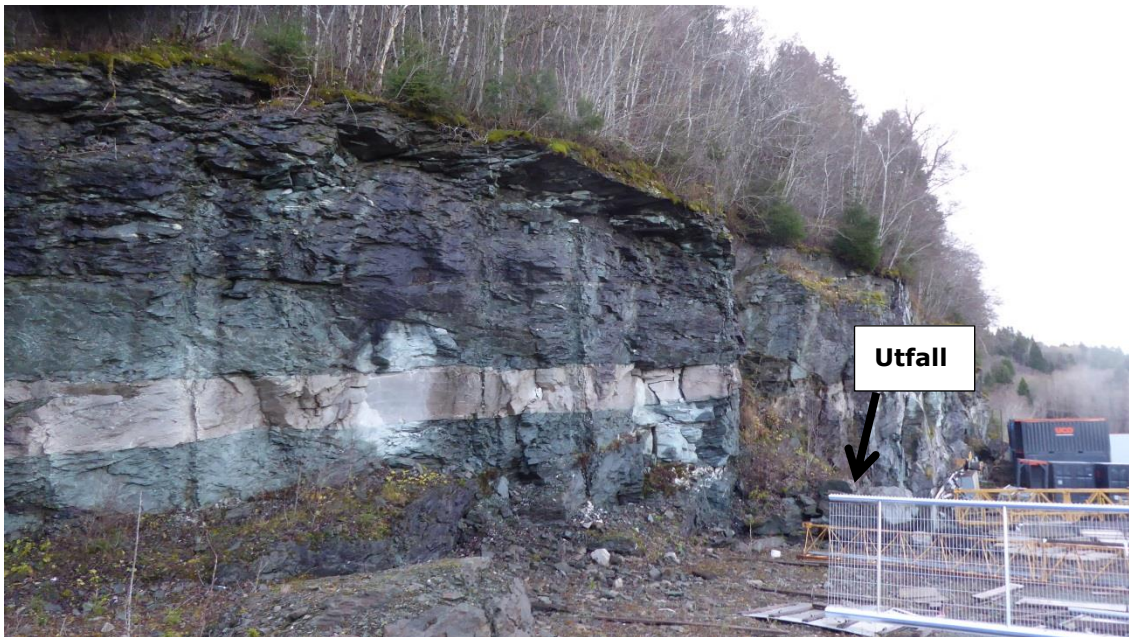
Det er registret utfall av bergmasse innenfor planområdet i midtre del av eksisterende lagerområde. Nedfall er vist i fotovedlegget (Vedlegg A) Bilde 5 og 6. Bergmassen har løsnet fra nederste bruddvegg, og utløp til blokkene opp til 5 m ut fra skjæringsfoten. Bergmassen i løsneområdet er sterkt oppsprukket, og det må forventes at det kan komme mer utfall fra samme område. Når utfall treffer bakken forventes det at blokkene raskt taper energi og får korte utløp på grunn av at utløpsområdet er flatt. Det kan ikke utelukkes at enkelte blokker kan fragmenteres og føre til at enkelte blokker får sprett inn på lagerområdet.

Bilde 5: Østre del av bruddveggen. Det er registrert utfall som har løsnet fra bruddveggen. Bergmassen i bruddveggen er oppsprukket, og det er observert flere partier med bergmasse som framstår som avløst i bakkant.

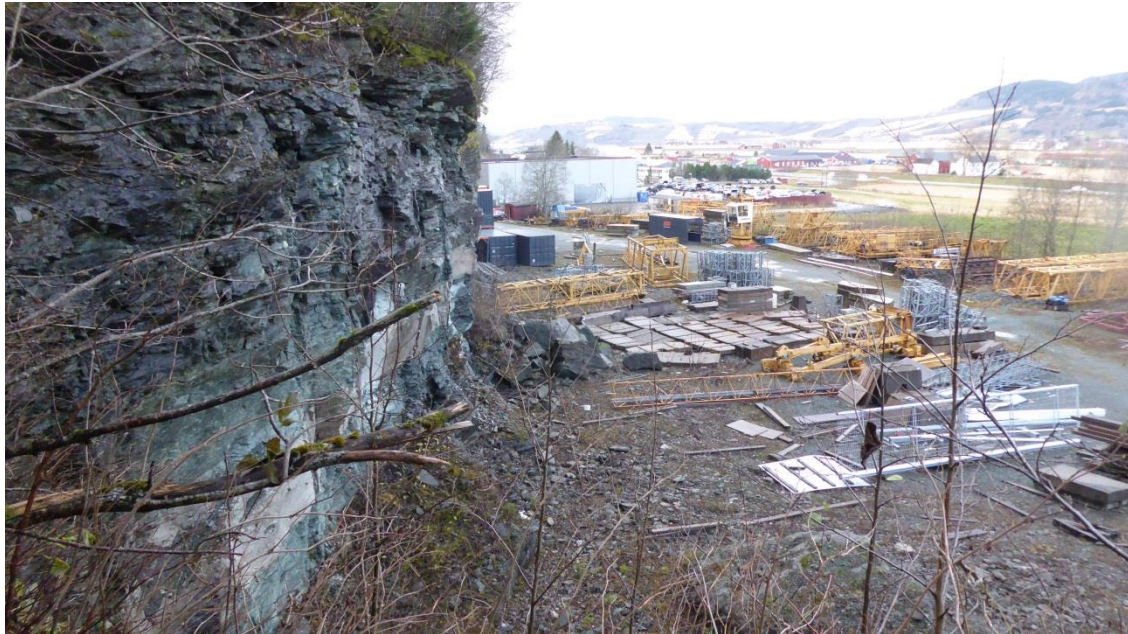
Bilde 6: Bilde tatt fra plangrensen i øst. Utfall fra bruddveggen er synlig midt i bildet.

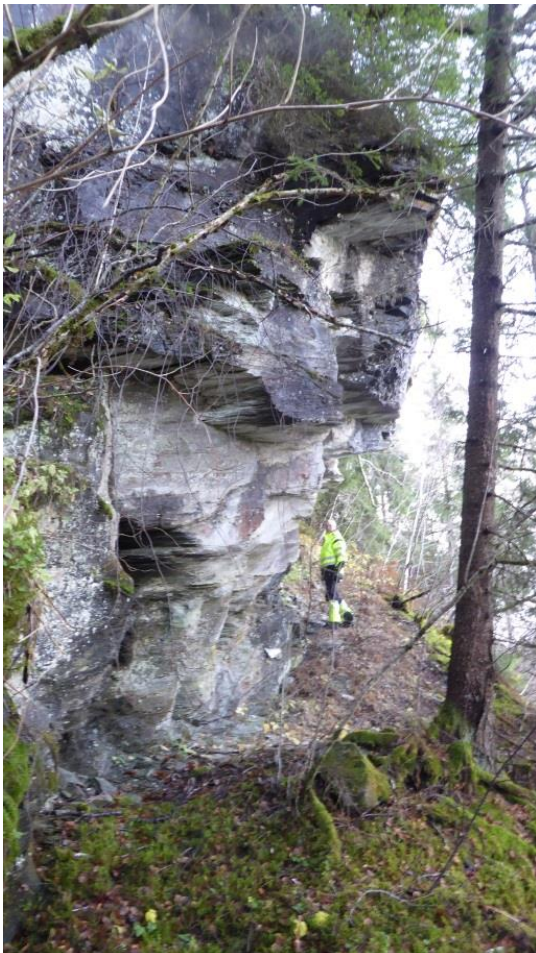
Bilde 7: Berghammer omtrent på kote 60 over vestre del av planområdet.

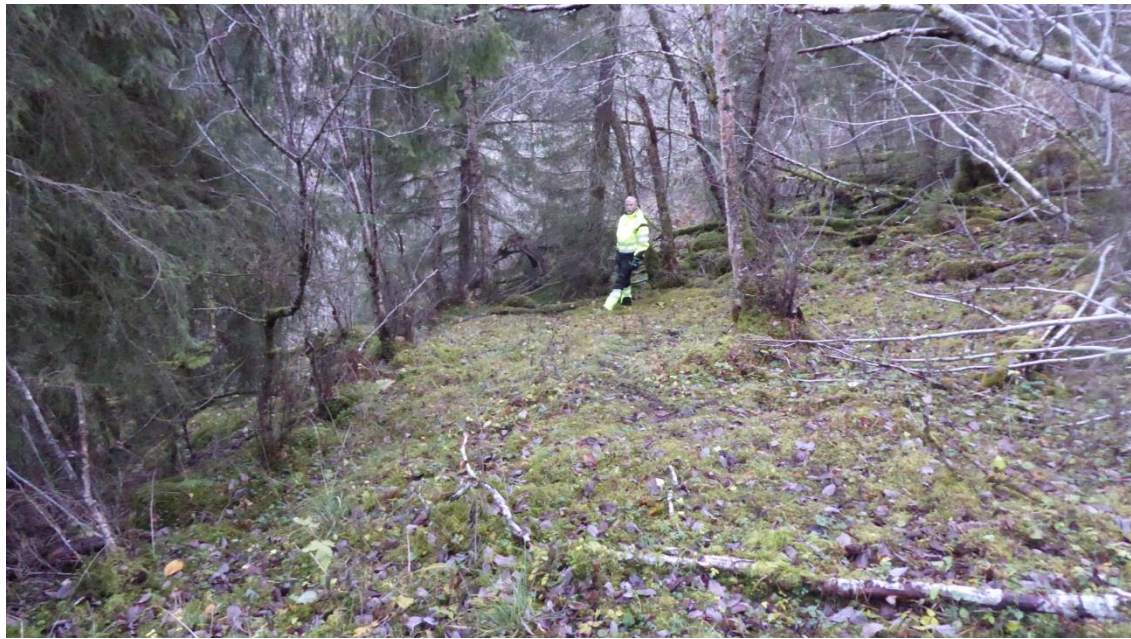
Østre del av planområdet ligger innenfor aktsomhetsområde for jord- og flomskred. Definert løsneområde er i et terrengsøkk som går sørvest-nordøst over planområdet. Bilde 8 i fotovedlegget (Vedlegg A) viser forholdene i aktuelt området. I området er terrengbunnen vegetert med mose. I sidene av terrengsøkket er det teoretisk bratt nok til at jordskred kan utløses, men det er ikke observert store mengder løsmasser her. I tillegg er hele området vegetert med blandingskog. Røtter bidrar da til å forankre jorda og motvirker erosjon av store mengder løsmasser, og i tillegg vil vanninnhold og avrenningshastighet reduseres der det er vegetasjon. Det er observert vannsig i nedre del av terrengsøkket, men ingen markante bekkeløp. Det er observert noe løsmasser i nedre del av terrengsøkket, men her er terrenghelningen for slak til at det er sannsynlig at jordskred utløses. Det er ikke observert pågående erosjon i løsmassene. Det er ikke observert spor etter tidligere utglidninger i løsmasser eller skredavsetninger i området.

Bilde 8: Bilde tatt i området der det er definert aktsomhetsområde for jord- og flomskred i østre del av planområdet.

Basert på dette vurderes det at kravet til sikkerhet mot jordskred for sikkerhetsklasse S1 i henhold til TEK 17 er tilfredsstillt.
