Fræna kommune
Dalelia 2 - Skredfarekartlegging

Utgave: 2
Dato: 2016-05-11

Oppdrag: 606381-01 – Skredfarevurdering, reguleringsplanarbeid Fræna kommune
Oppdragsskildring: Skredfarevurdering for reguleringsplan i henhold til TEK 10
Oppdragsleder: Ole Hartvik Skogstad
Fag: Samferdsel infrastruktur
Tema: Geoteknikk, geologi
Leveranse: Geologi

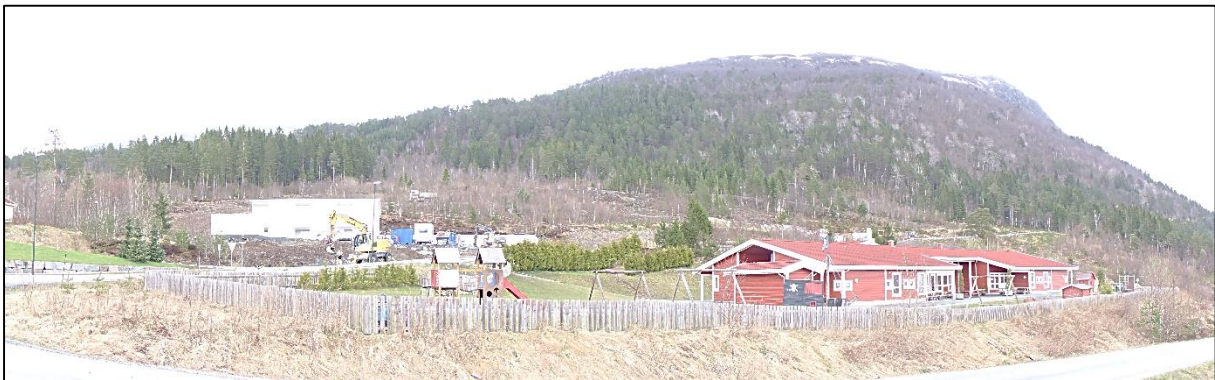
Figur 1: Bilde tatt fra Revestien 10 (barnehage). Planområdet ligger i underkant av fjellsiden.

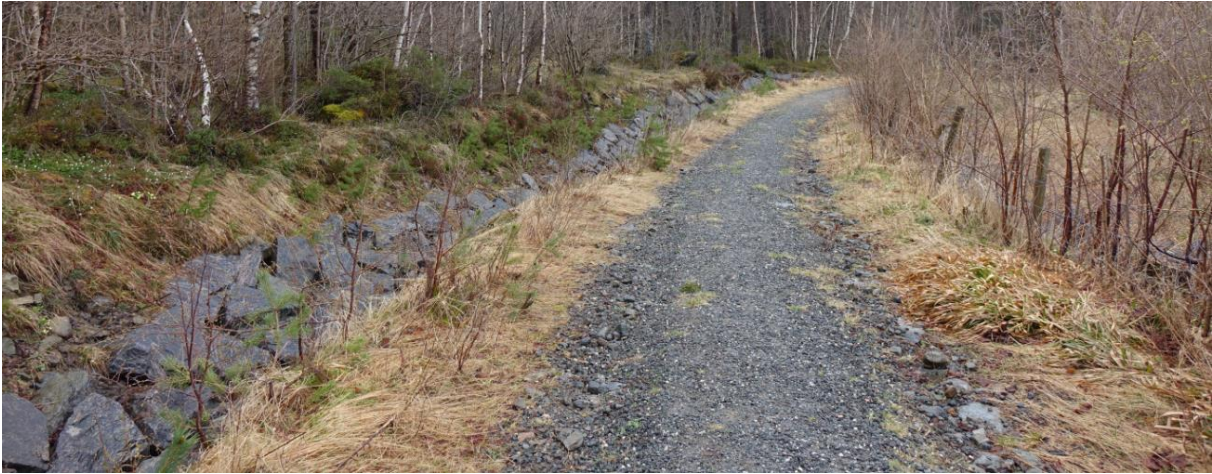
Figur 7: Yttergrensen av planområdet i øst. Her er det grøft på begge sider av turstien som drenerer overflateavrenningen fra fjellsiden.

Turstien som leder til Haukåsetra følger yttergrensen av planområdet. Langs store deler av stien er det gravd en grøft som drenerer og leder overflateavrenningen fra fjellsiden på oversiden av planområdet (Figur 7). Grøften er omtrent 1 m dyp og 2,5 m bred.

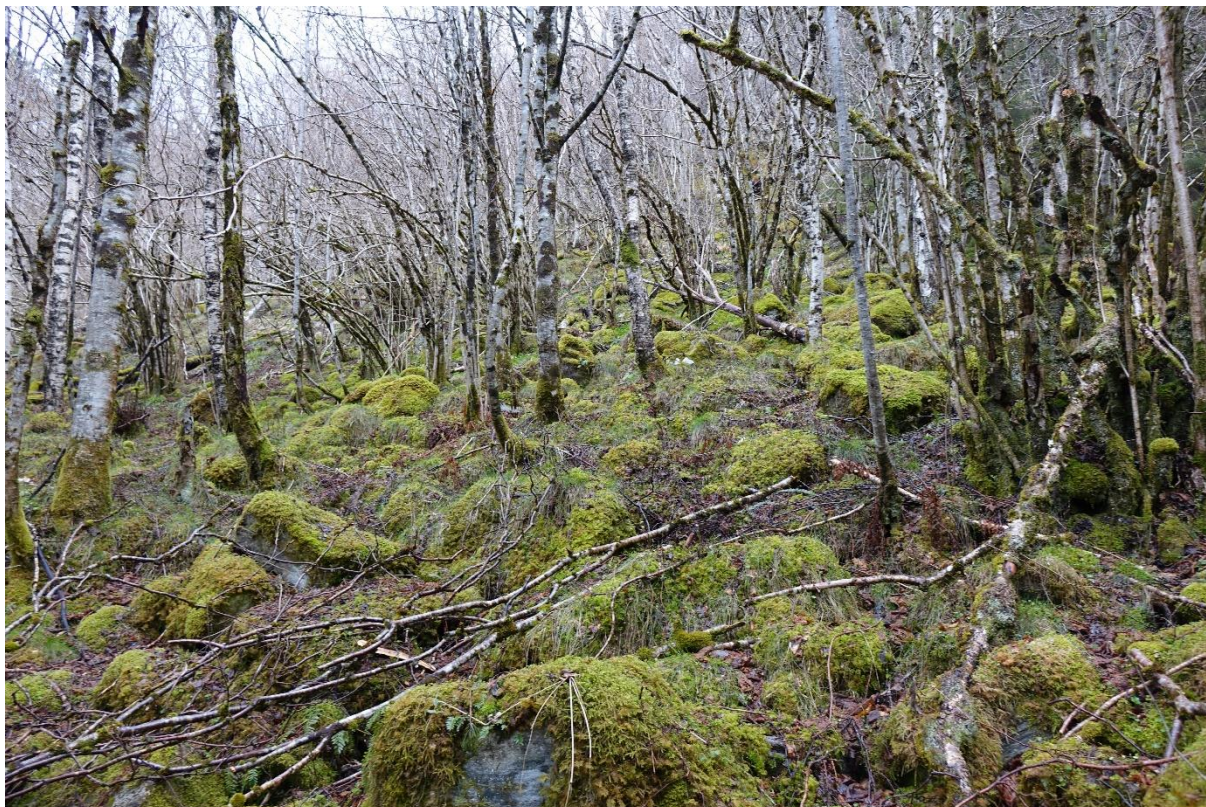
Typisk terreng observert under befaring er vist i Figur 9 under. Her ser vi en gammel steinur med ukjent mektighet, dekket av mose og tett løvskog.

Figur 9: Gammel steinur med mose og tett løvskog.

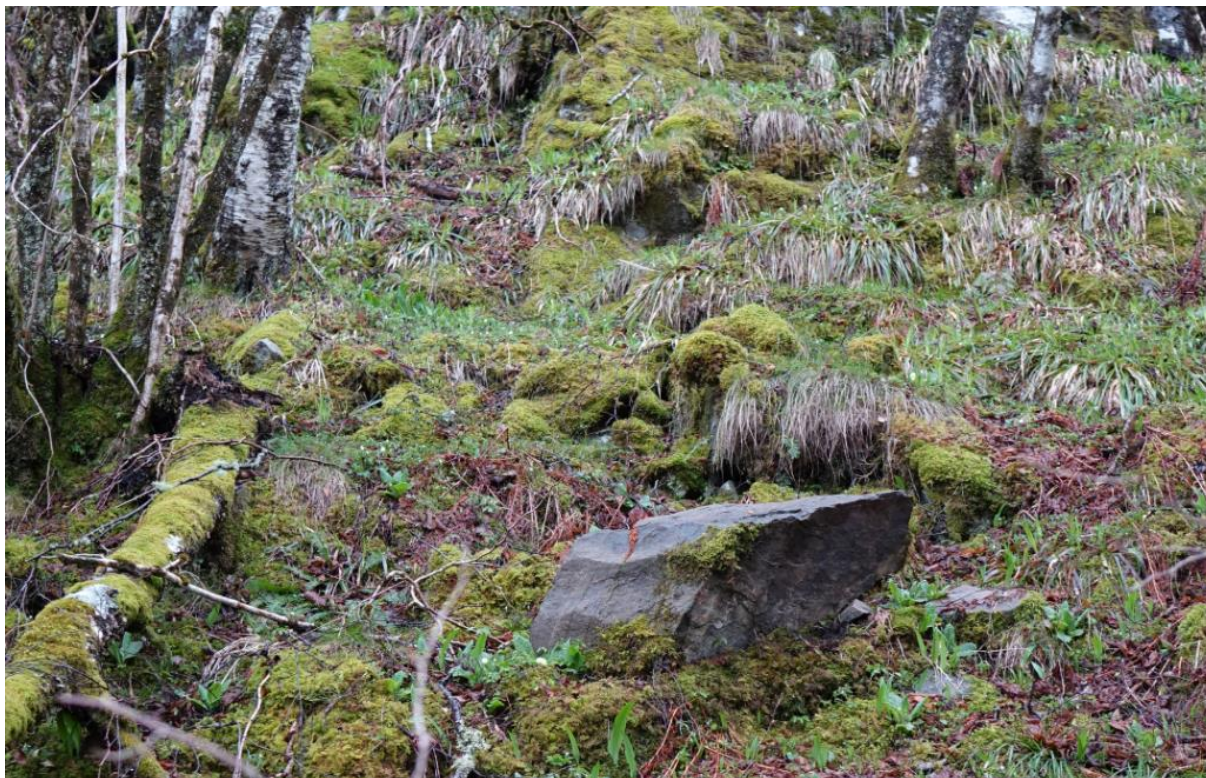
Det er registrert et ferskere utfall av stein under en skrent ved GPS-punkt 542. Steinen har stoppet i et flatt område like under skrenten som har helning 45-60°. Vi anslår størrelsen på steinen til å være omtrent 30x50x20 cm. Vi har ikke observert ferske steinsprangblokker langt ned mot planområdet.

Figur 11: Ferskere nedfall under skrent ved GPS-punkt 542.

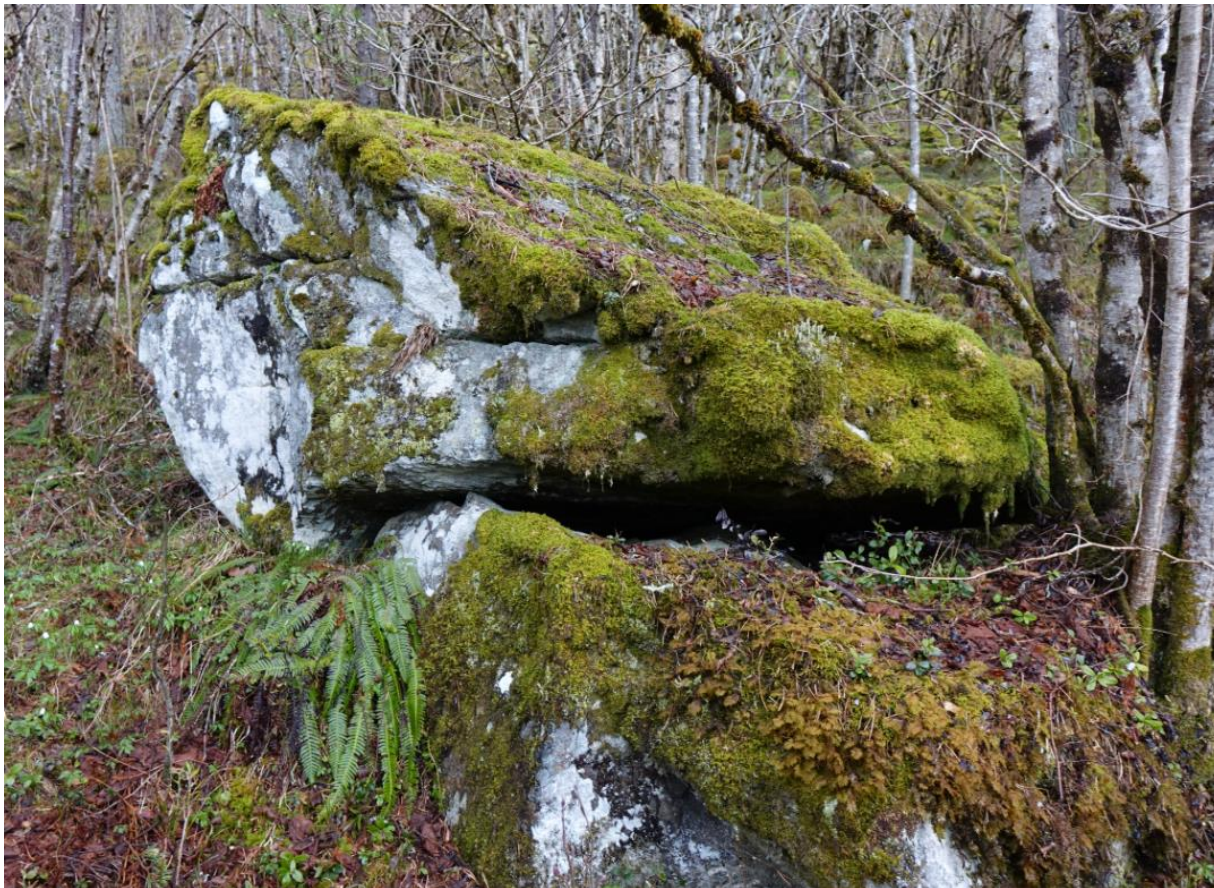
Nord for planområdet er det registrert flere steinsprangblokker (GPS-punkt 538, 539, 540, 544, 555). GPS-punkt 544 er en steinsprangblokk som trolig har løsnepunkt i brattkanten et stykke lengre oppe i fjellsiden. Blokken er omtrent 3 m³ (Figur 12). Av terrenghelningskartet ser vi at alle de observerte steinsprangblokkene har stoppet opp i flatere parti i underkant av skrenter. Det er ikke observert steinsprangblokker inne i planområdet.

Figur 12: Gammel mosegrodd steinsprangblokk, ca. størrelse er 3 m³. GPS-punkt 544.

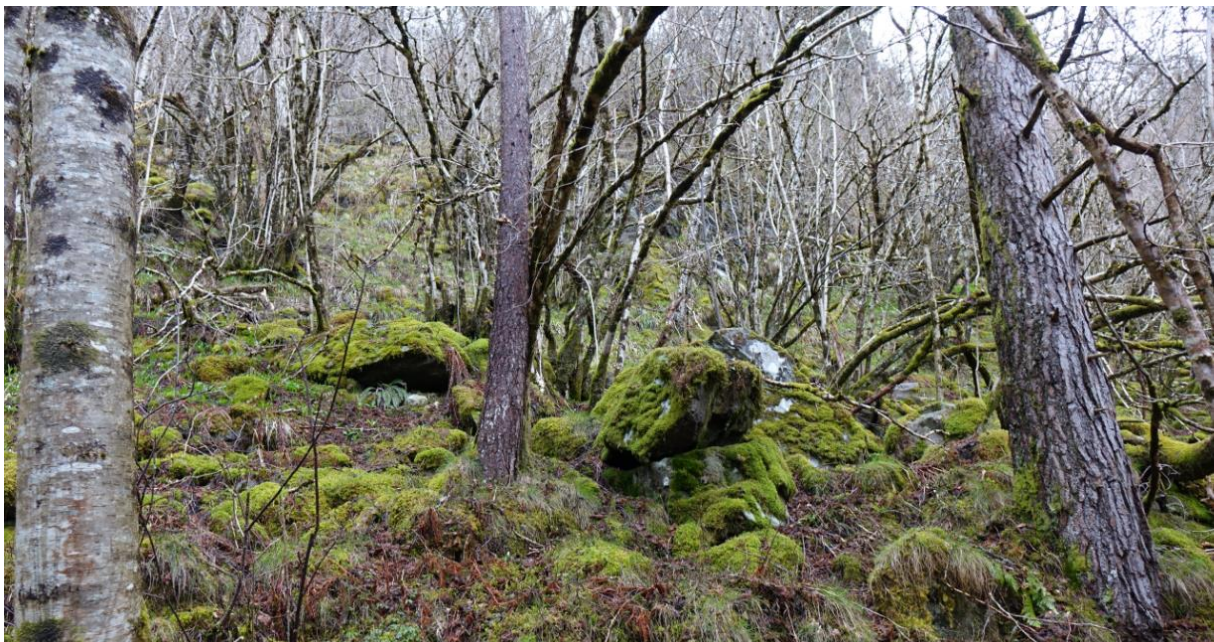
Videre registrerer vi at terrenget utenfor planområdet, under de lokale brattskrentene, stort sett består av gammel steinur. Steinura er dekket av et vegetasjonsdekke med varierende tykkelse i form av gress og mose. Det er tett skog helt opp mot toppen av fjellsiden. Denne type terreng vil bremse eventuelle nye steinsprang som potensielt kan løsne i de bratte skrentene (Figur 13).

Figur 13: Typisk terreng i fjellsiden. Mosedeckt steinur og tett skog vil bremse eventuelle nye steinsprang.

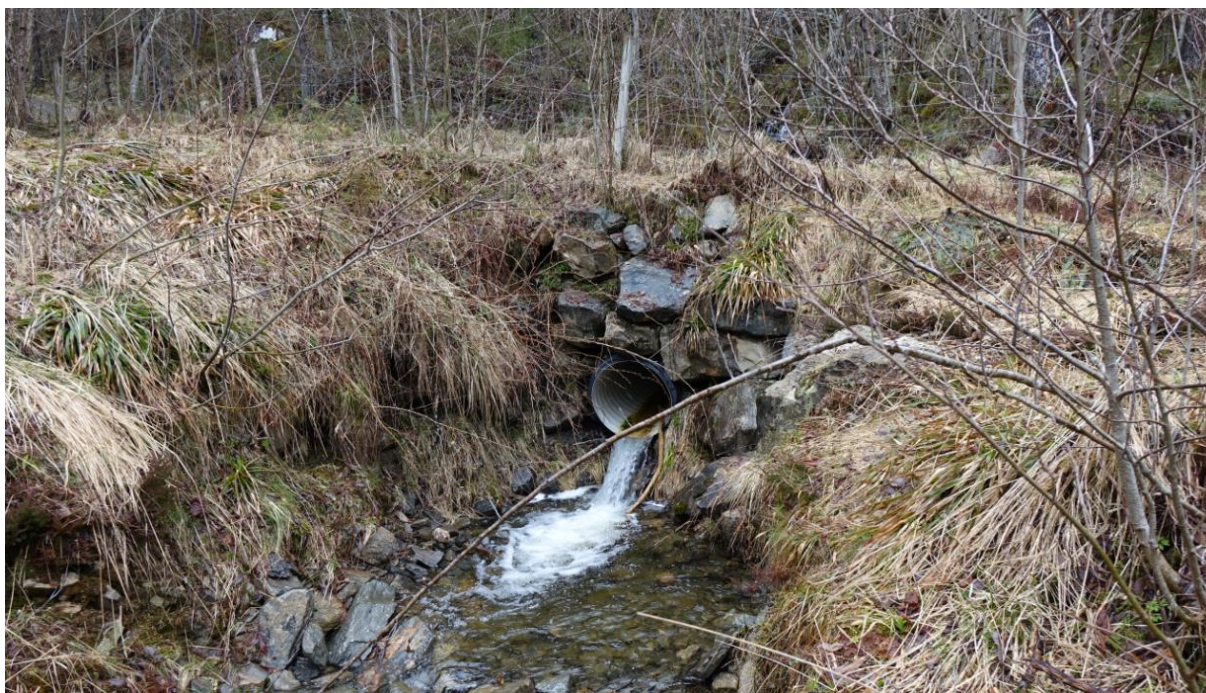
Vi har ikke vurdert faren for erosjon eller flom i planområdet. Vi er ikke kjent med om det tidligere er utført flomvurdering for bekkeløpet. Stikkrenner i og utenfor planområdet bør dimensjoneres etter nærmere flomvurderinger og kapasitetsvurderinger for stikkrenner. Figur 17 viser stikkrenne ved bekkeløpet som renner inn i planområdet, Ø500 mm.

Figur 17: Stikkrenne ved bekkeløp inn i planområdet, GPS-punkt 551. Bekkeløpet inn i planområdet er ikke flomvurdert.

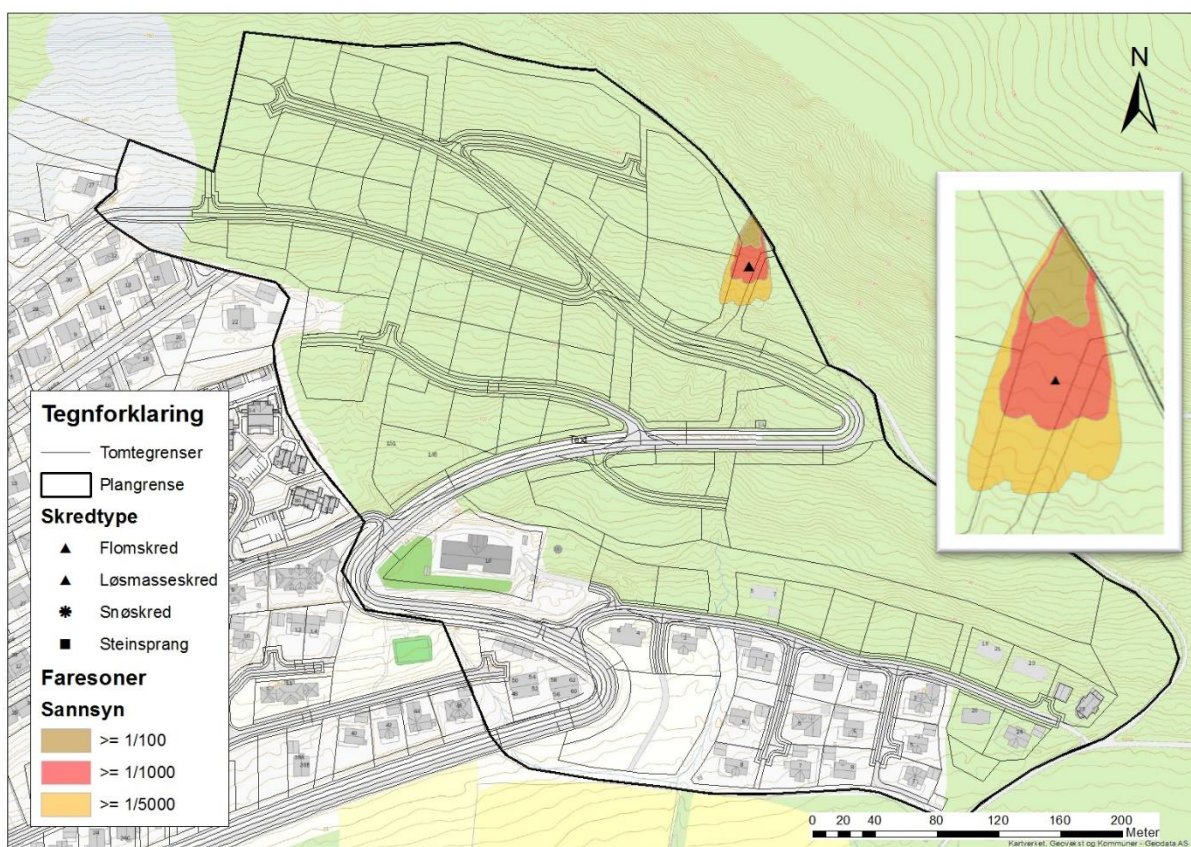
Vi har tegnet en faresone for skred med årlig sannsynlighet på 1/100, 1/1000 og 1/5000 for en sone langs bekkeløpet i planområdet. Faresonene er basert på faglig skjønn, og det poengteres at det er vanskelig å vurdere nøyaktig utstrekning av et jord- eller flomskred. Faresonene er vist i Figur 18. Det er vurdert at sannsynligheten for at skred skal nå planområdet er større enn 1/100.

Dimensjonerende skredtype for faresonene er jord- og flomskred. Området som er markert med faresoner tilfredsstillende ikke kravene til sikkerhet mot skred i bratt terreng for sikkerhetsklasse S1, S2 og S3. Dersom det skal bygges innenfor dette området må det gjennomføres risikoreducerende tiltak.

Figur 18: Faresoner for skred i planområdet. Det er tre faresoner med årlig sannsynlighet på henholdsvis 1/100, 1/1000 og 1/5000. Dimensjonerende skredtype er jord- og flomskred.

Vi anbefaler at en planlegger utenfor faresonene, men det vil være mulig å redusere faresonene gjennom sikringstiltak.

For å gjøre faresonene mindre kan følgende sikringstiltak vurderes for å stabilisere bekkeløpet:

- Sedimentasjonsbasseng og/eller fangnett: vil stoppe skredmassene før de går inn i planområdet
- Ledevoll som leder skredmasser bort fra planlagt bebygd område
- Plastring av bekkeløpet for å hindre erosjon.
