Notat

Vår dato: 06.03.2017
Vår referanse:

Erfaringer knyttet til drift for gående/ syklende, herunder av sykkelfelt og fortau i Kirkevegen

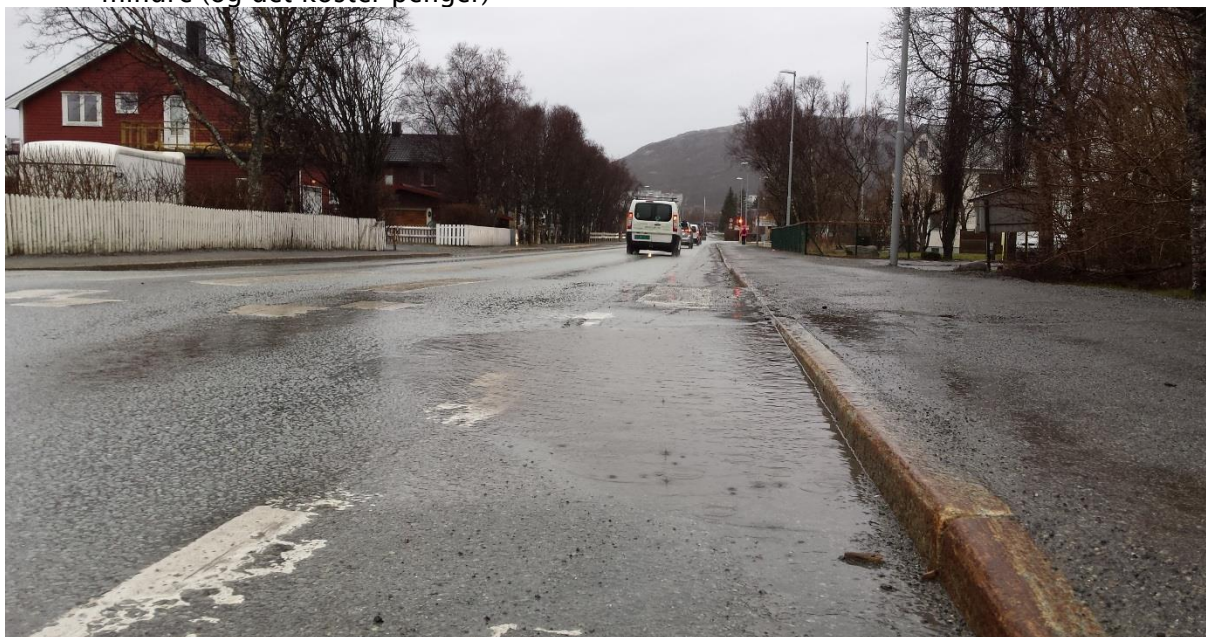
- Når det er flatt må det være tett med sluker. Helst en sluk på hver side av fartshumpen. Dette er kostbart. Ved flatt terreng kan vann likevel bli stående, f.eks pga. setninger.
- Det er store løvtrær på privat grunn langs hele gata. Det er en lang periode med løvfall. Det kreves hyppigere feiing dersom problemet med løvansamling skal bli mindre (og det koster penger)

Vinterregn fartshump Kirkeveien 16 februar 2017

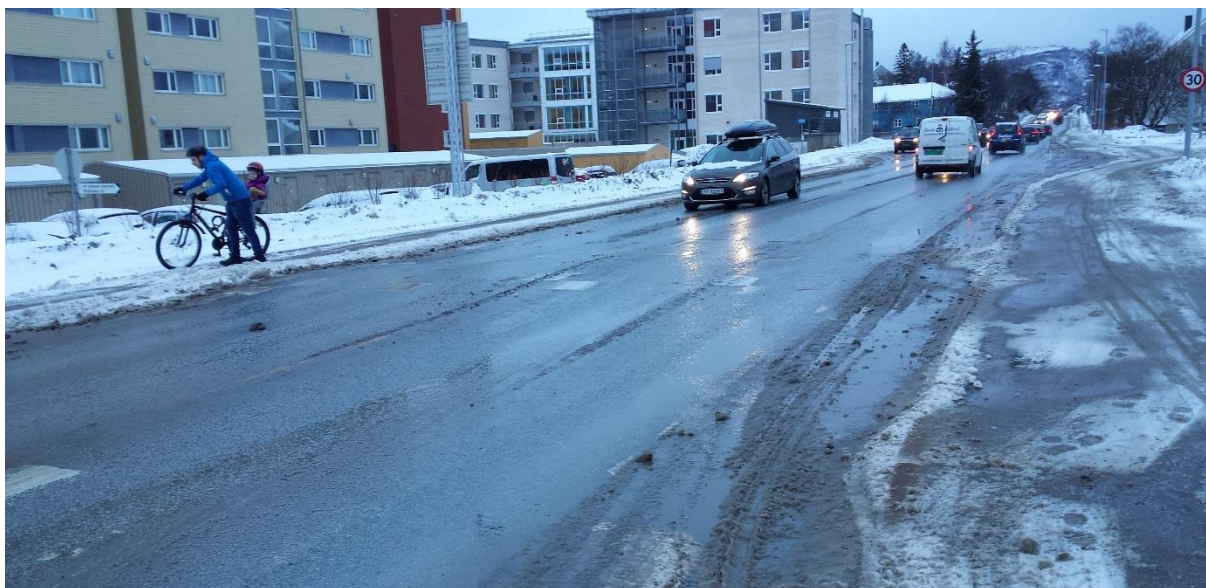
- Når man som i Kirkevegen har bygget sykkelfelt og fortau som er adskilt kun av en kantstein, så har man bygget en løsning som gående/ syklende kan oppleve som et «problem». Brøytingen skjer etappevis, og det vil ta en viss tid. Straks det er en høydeforskjell må du ha plass til snøen en periode. Når sykkelfeltet brøytes havner snøen på fortauet, og når fortauet brøytes deretter havner noe av dette i sykkelfeltet igjen. Snø brøytes til en viss grad fram og tilbake

Fortau og sykkelfelt kl. 0750 den 10.03.2017 Snøfall på 2 cm på natta. 0 grader

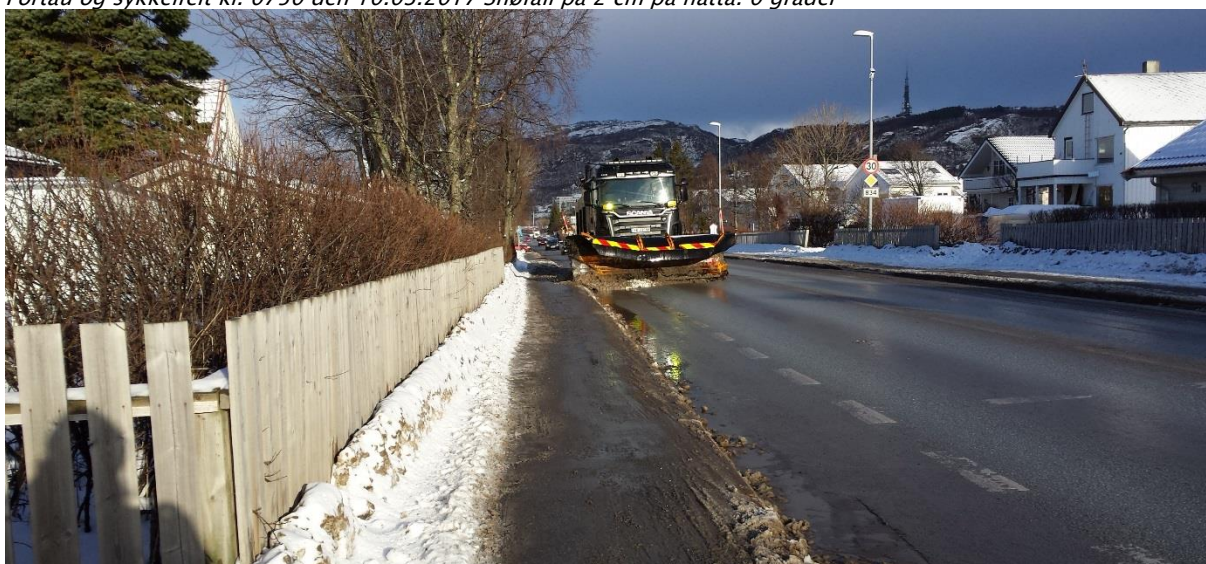
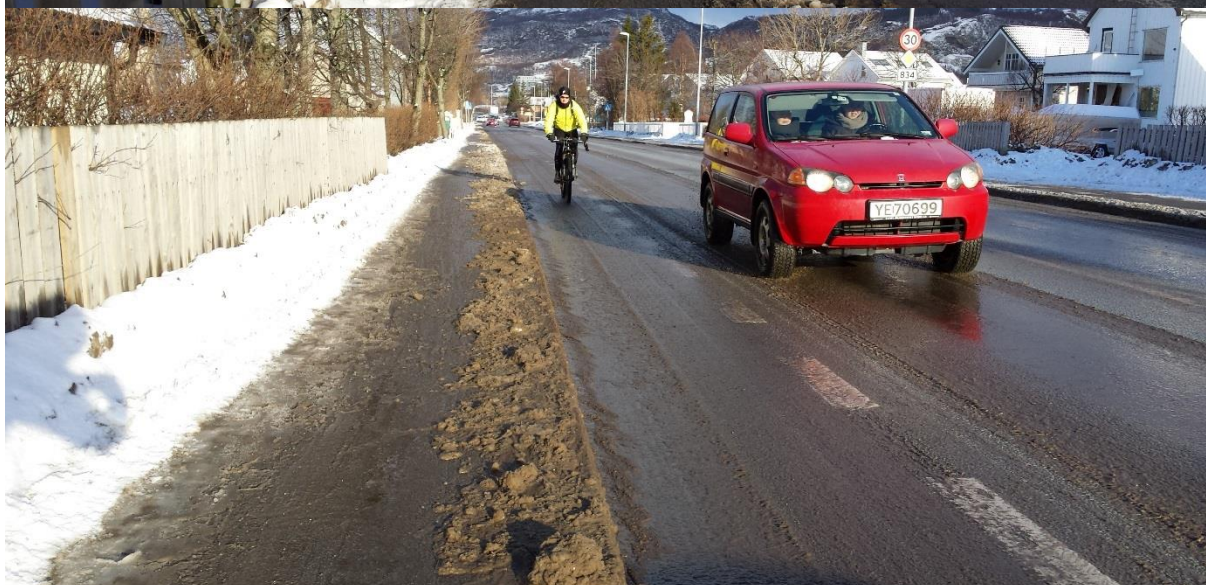
Før og etter etterrydding av sykkelfelt Kirkeveien kl. 0900 10.03.2017 Snøfall på 2 cm på natta. 0 grader

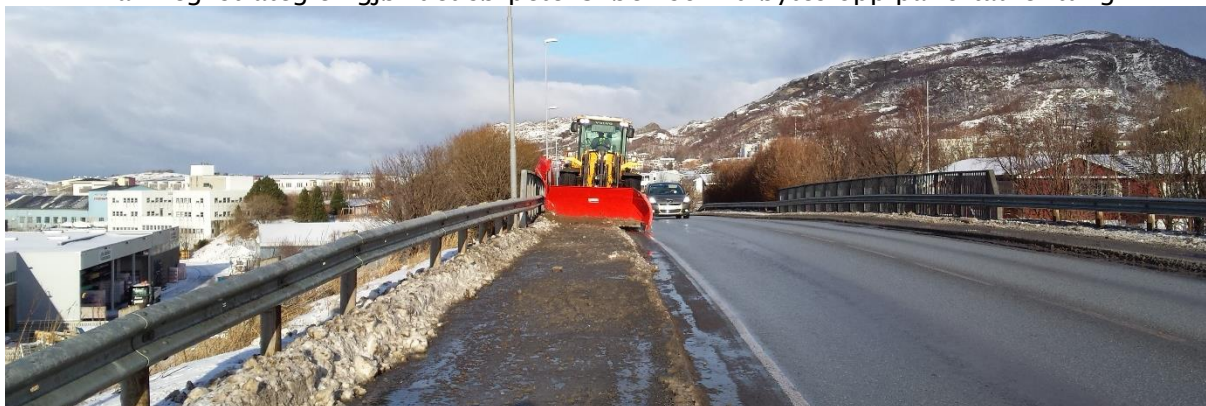
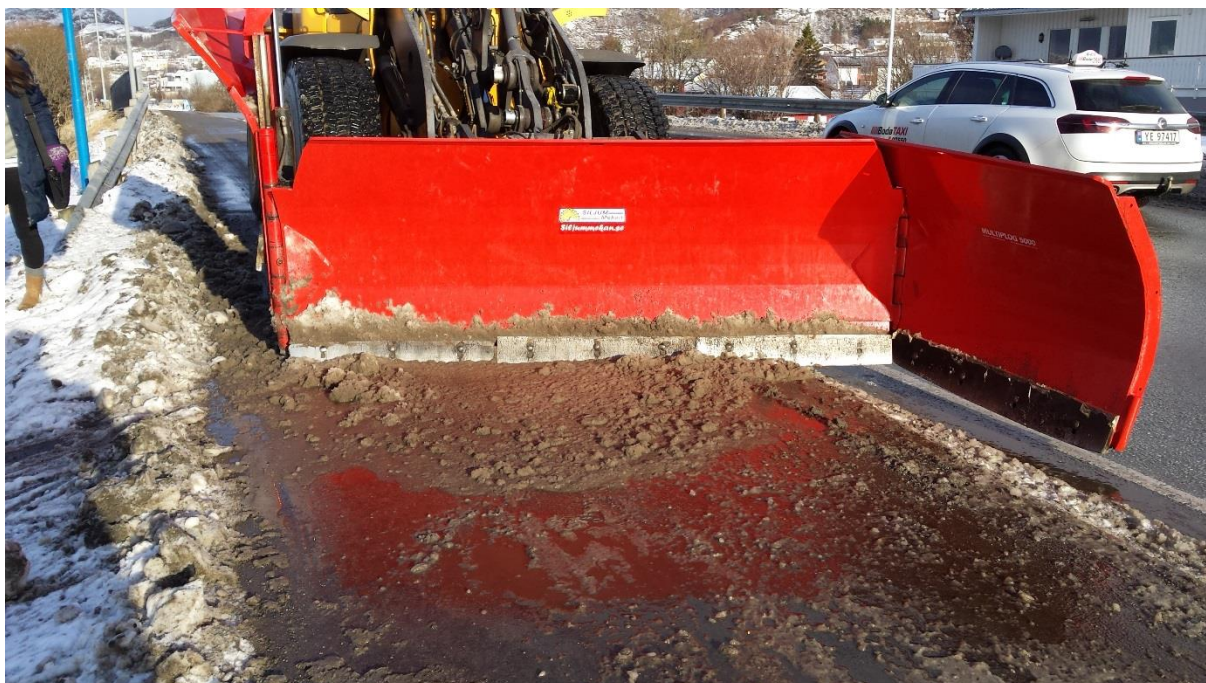
- Salt er avhengig av mekanisk påvirkning for å virke. Du må ha en viss trafikkmengde ved tørrsalting, for å knuse ned saltet
- Bar-veg-strategien gjør det sørpete. Snøen som brøytes opp på fortau er tung.

*Etterrydding fortau Nordstrandveien. Deretter Kirkeveien? kl. 0915 den 10.03.2017. Snøfall 2 cm på natta. 0 grader
Underentreprenøren som har kontrakten på fortauene kan ikke etterrydde dem før etter at skolen er startet pga. at de kjører på fotgjengerarealet*

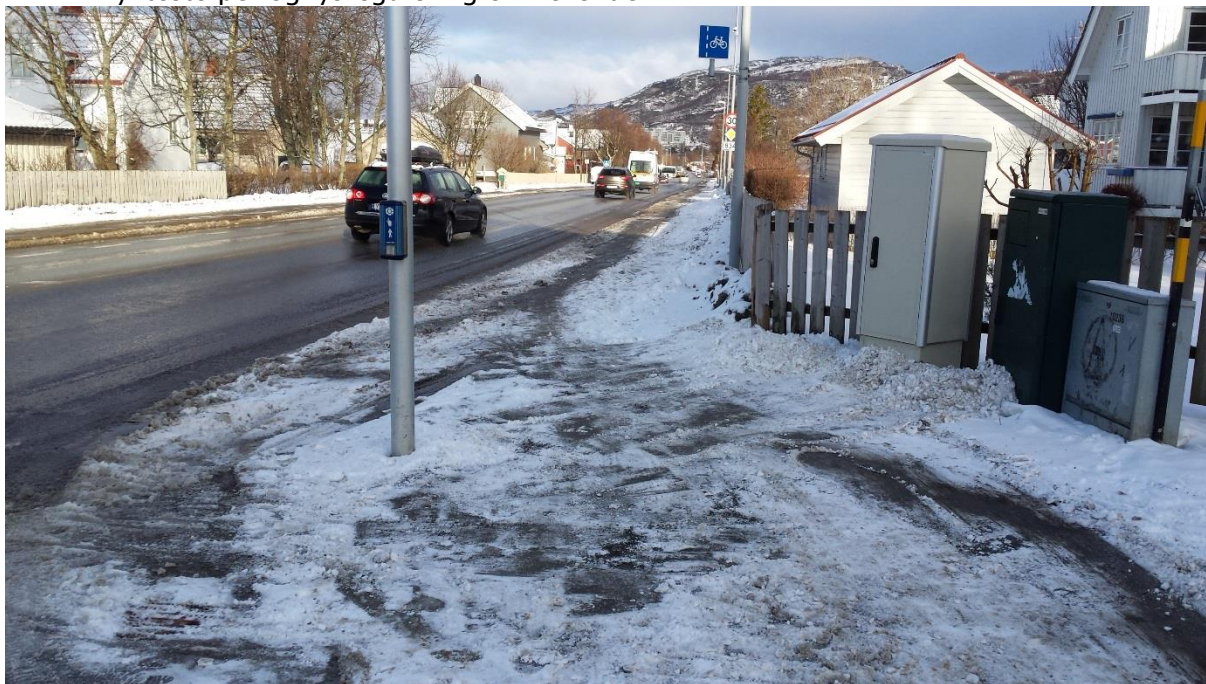
- Minimum 3 m bredde på fortau
- Hva er på siden av fortauet. Ligger det gjerder tett innpå er disse lett å ødelegge.
- I Kirkevegen ble det først foreslått lyktestolper på kanten av fortauet mot sykkelfeltet. Det ville blitt umulig å drifte.
- Lyktestolper og lysregulering er krevende

Etter brøyting av trange løsninger i Kirkeveien kl. 0915 den 10.03.2017. Snøfall 2 cm på natta. 0 grader

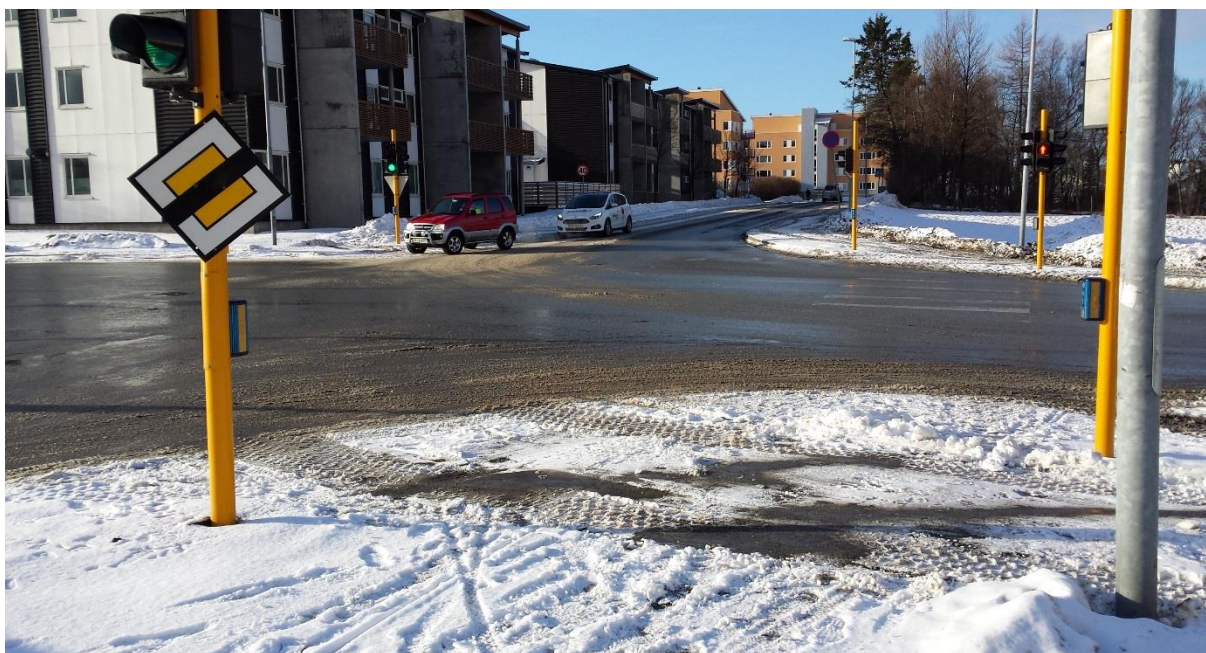
Rønvikkrysset samme dag kl. 0920

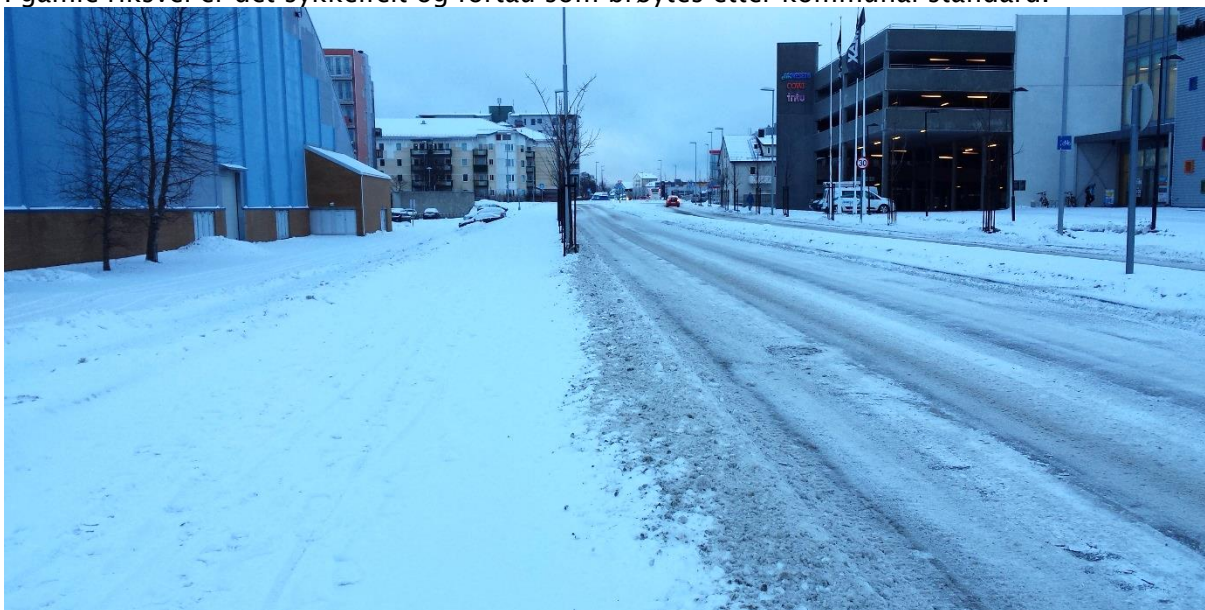
I gamle riksvei er det sykkelfelt og fortau som brøytes etter kommunal standard.

Fortau og sykkelfelt kl. 0800 den 10.03.2017 Snøfall på 2 cm på natta. 0 grader

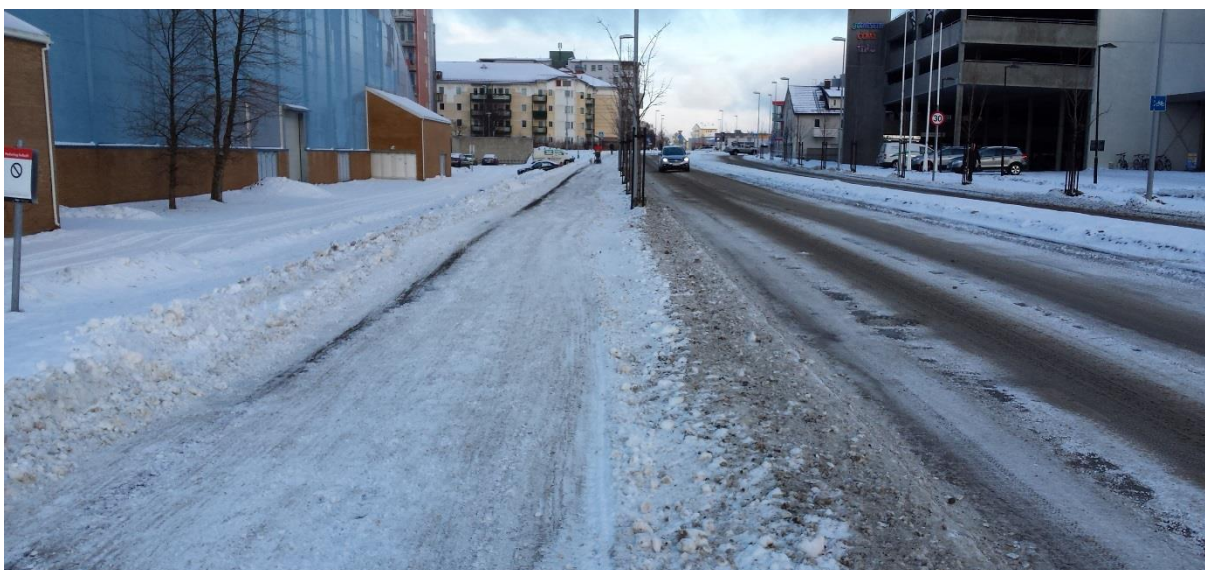
Fortau og sykkelfelt kl. 0900 den 10.03.2017 Snøfall på 2 cm på natta. 0 grader. I praksis brøytingen slik at fortauene langs gamle riksveg fungerer som gang-/ sykkelvei. Sykkelfeltet er ikke brøytet verken klokka 8 eller 9

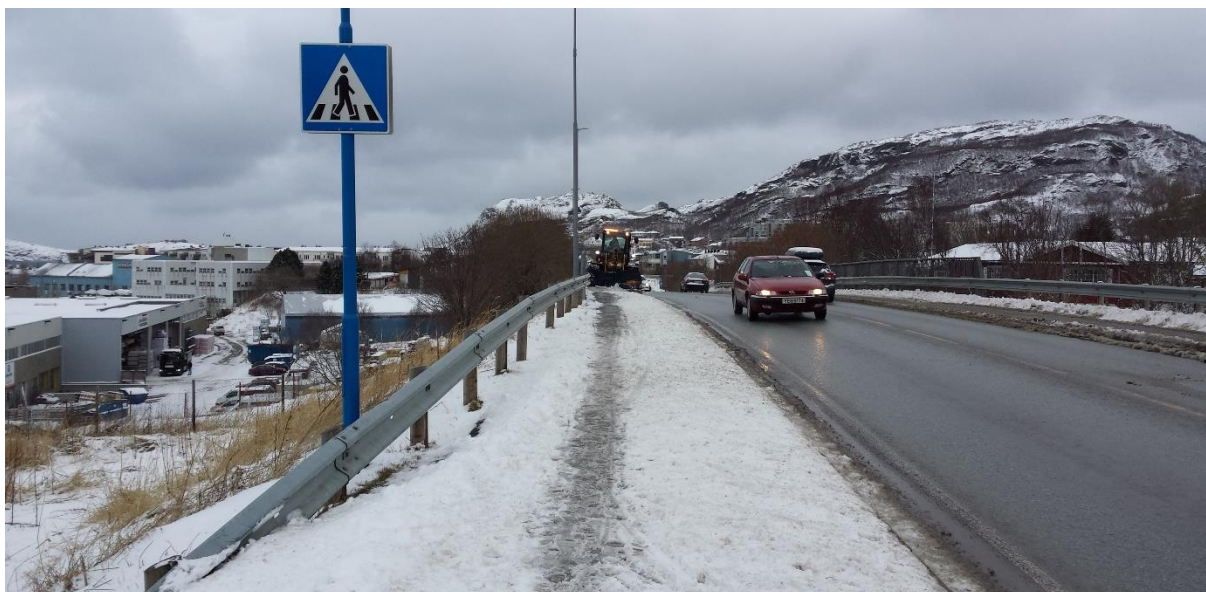
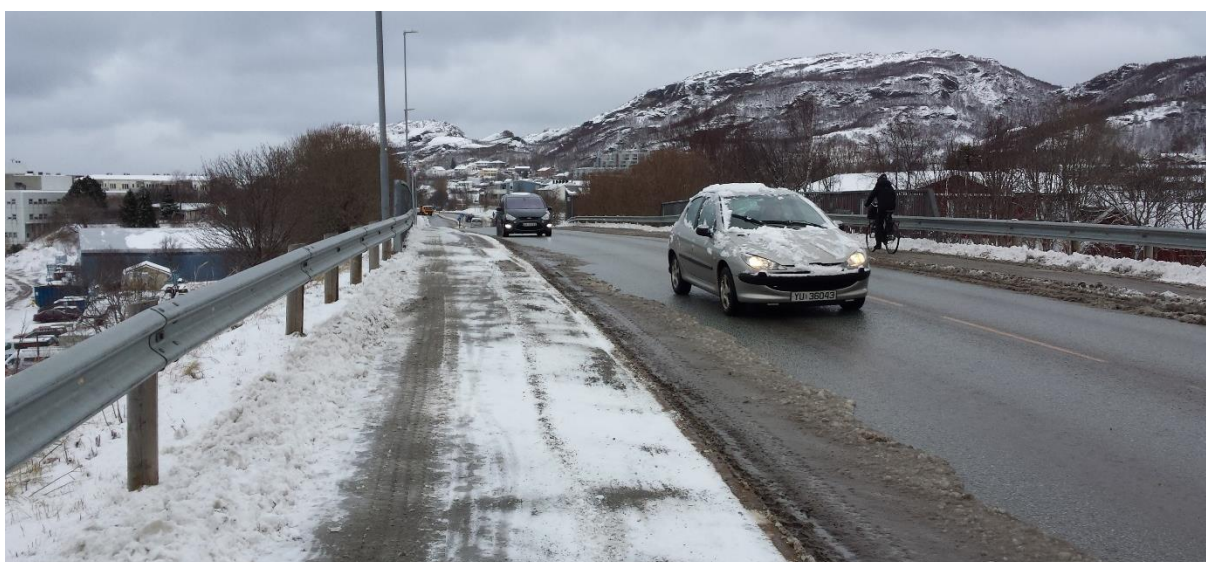
Fortau og kjørebane jernbanebrua kl. 0830 den 23.03.2017 Snøfall på 5 cm på natta. 0 grader.

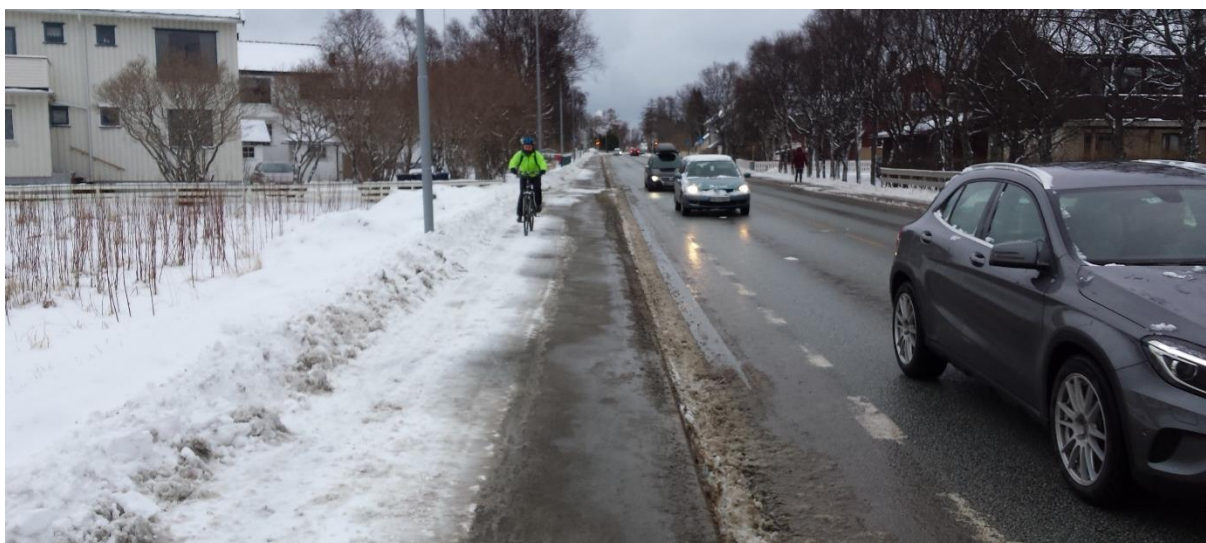
Fortau og sykkelfelt kl. 0830 den 23.03.2017 Snøfall på 5 cm på natta. 0 grader. Toril på snødelen av fortuet...
