SKIPTVET KOMMUNE

HOLSTADÅSEN ØST BOLIGFELT

BEFARINGSNOTAT

Geoteknisk befaringsnotat

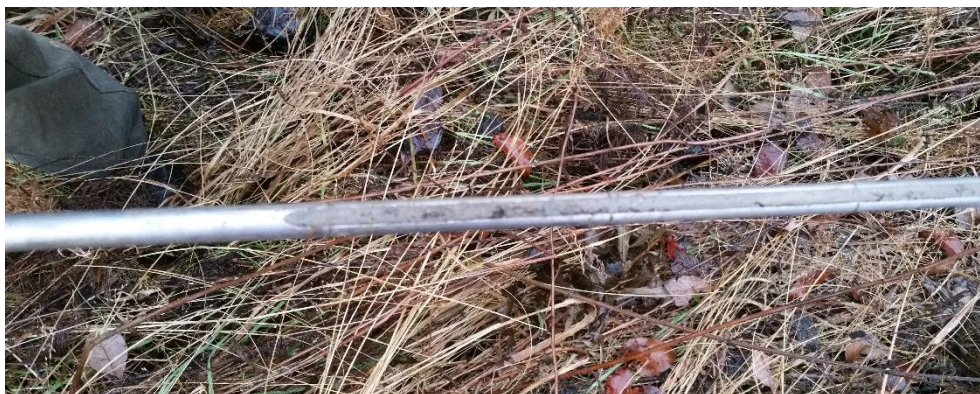
Figur 2: Sonde med prøvesliss. Her: hard, leirig silt.

Det ble funnet to lag; et øvre humusholdig jordlag med mye røtter ned til omtrent 60 cm over hard leirig silt. Marka har mange tuer og var meget bløt, noe som tyder på at grunnen er meget tett. Det ble også funnet en gammel brønn, som ut fra utforming og grunnforhold antas å ha blitt brukt ved å samle opp overflatevann. Ut fra disse observasjonene understrekes det at drenering må ivaretas for boligfeltet (se figur 2).

Grunnet de harde siltige massene er dybde til fjell og grunnforholdene i området fortsatt ukjent. Det vurderes derfor som nødvendig med ytterligere geotekniske grunnundersøkelser med borerigg og prøvetaking. Rundt fem prøvepunkter kan vurderes som tilstrekkelig. Omfanget av geotekniske vurderinger og tiltak blir først kjent etter flere undersøkelser.

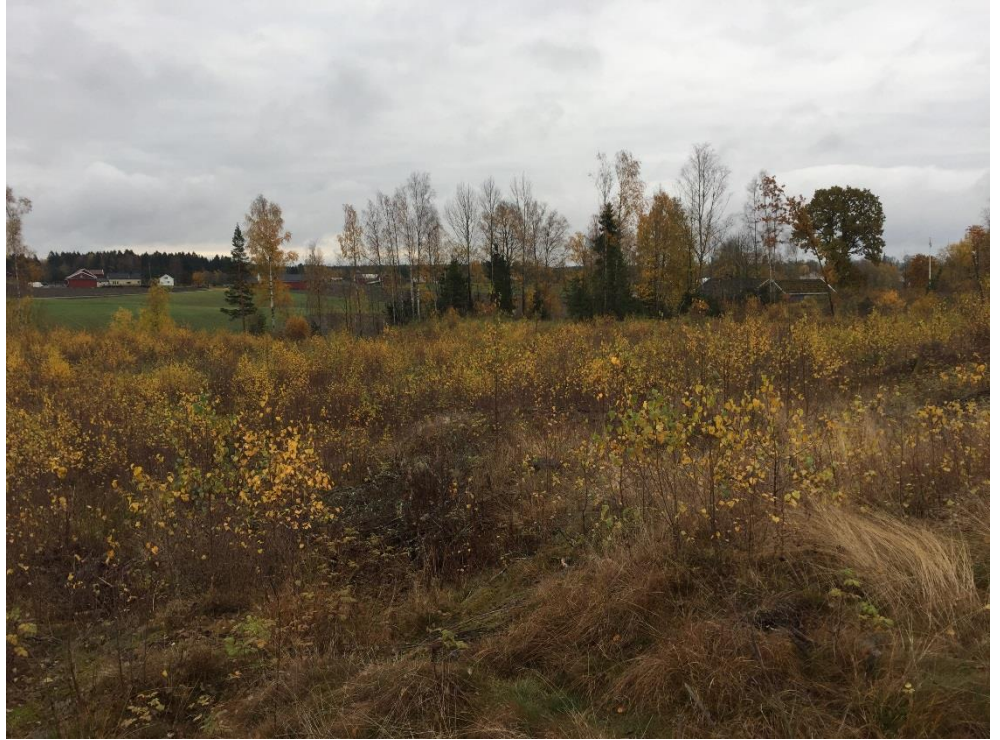
Grense for bart fjell eller tynt dekke er funnet til å ligge lenger øst enn det som er kartlagt på NGUs løsmassekart. Siden det ikke var mulig å komme lengre ned enn 0,8 m på det meste, er helningen på bergoverflaten ukjent ut fra denne grensen. Det kan likevel antas et noe tynnere dekke, opp mot 2 m, i denne sonen ut fra løsmassekartet, men dette må verifiseres/avkrefte.

Figur 3: Planlagt boligfelt. Fra nordlig ende, mot sør-sørvest. Antatt tynnere løsmassedekke.

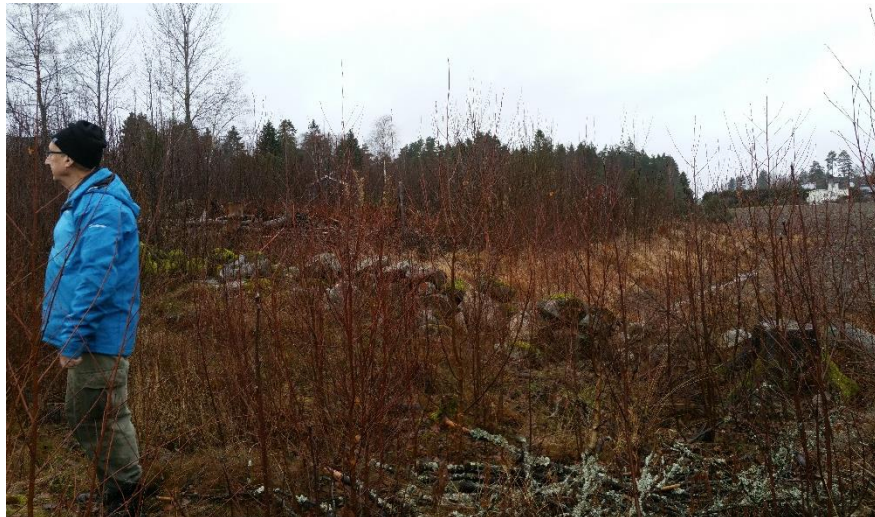
Nordøst på tomta ligger en steinmur. Bak denne muren ligger det som kan se ut som grense til berg, men som ble funnet til å være fyllmasser. Berget ligger noe bak disse fyllmassene. Antakeligvis er massene lagt der for å lage dreneringsløp.

Figur 4: Steinmur foran fyllmasser. Nordlig retning.

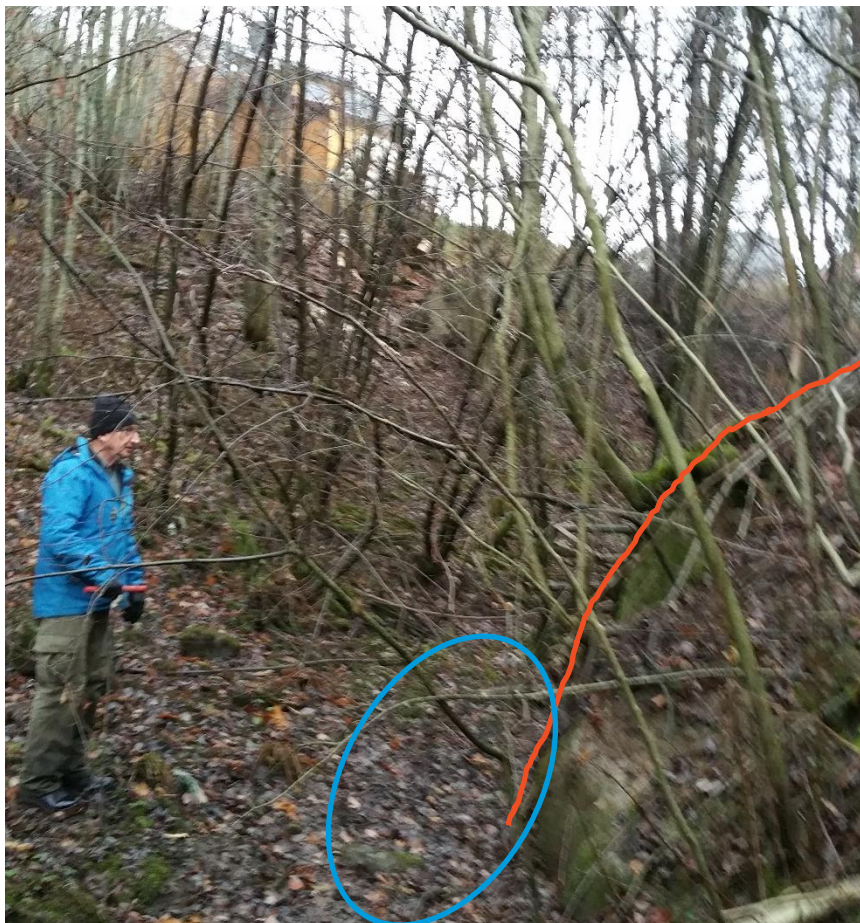
I ravinen hvor det ønsket å legge adkomstveien til boligfeltet, ble det observert fyllmasser i nordvestre ende. Dette stemmer overens med løsmassekartet til NGU.

I bunnen av ravinen ble det funnet bløt leire ned til 0,6 m bløt leire over hard leirig silt. Ved 0,8 m under terreng ble det påtruffet berg eller blokk.

I nedre, sørvestre side av ravinen er fjellet synlig i form av en fjellhammer.

Figur 5: Bunnen av ravinen. Berghammer til høyre, markert med rød strek. Bløt leire markert med blå sirkel. Tatt mot sør-sørvest.

De samme harde siltige massene som i det planlagte boligfeltet ble funnet i ravinen. Også her må det gjøres ytterligere geotekniske grunnundersøkelser

med borerigg og prøvetaking. Siden det er en ravine kan det være noen utfordringer med utførelsen av boringene. Ut fra felt- og laboratorieundersøkelsene må det gjøres en stabilitetsberegning av ravinen med tanke på fylling for planlagt veg.
