Borgenbygg Eiendom AS

Storveien 13

Rapport 21 385 nr. 1

Oppdragsgiver: Borgenbygg Eiendom AS
Rapport: Rapport 21 385 nr.1
Rapporttype: Geoteknisk rapport
Stikkord: Geotekniske undersøkelser, geoteknisk prosjektering.
Euref UTM: Sone 32 – 6594700N 622500Ø

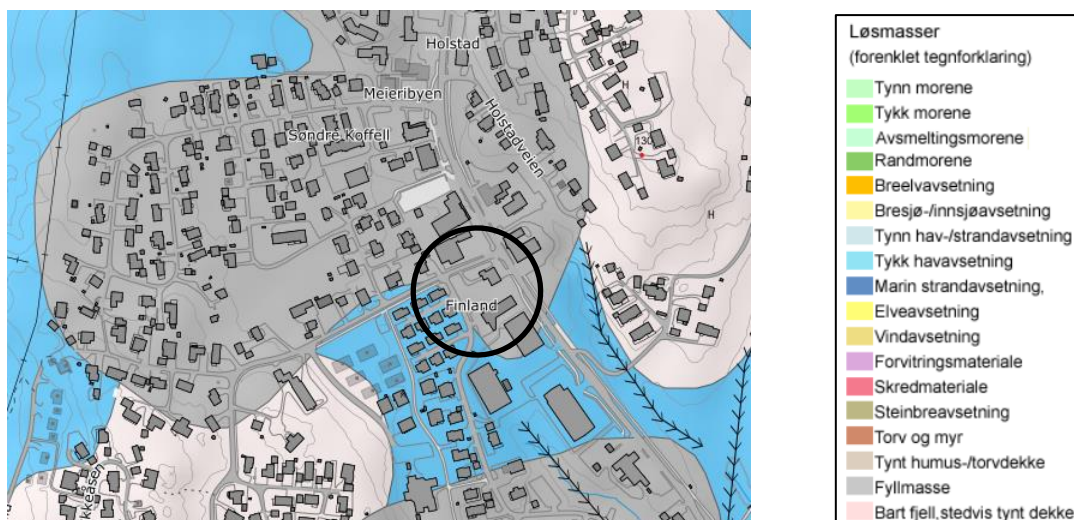
Figur 4.1 Kvartærgeologisk kart, jf. [3].

Ifølge kvartærgeologisk kart utarbeidet av NGU, kan det forventes havavsetninger (blå farge på kartet), fyllmasser (grå) og bart berg (rosa) i området. Se kartutsnitt nedenfor:

I prøvegrop 1 var det torv, røtter og humusblandet materiale over leire over faste, grove og godt graderte masser med stein.

I prøvegrop 2 var det torv og humusblandet materiale over siltig sand over antatt berg og/eller berg. Den siltige sanden inneholder grus.

I øvrige prøvesjakter var det fyllmasser, torv, røtter og humusblandet materiale over tørrskorpeleire over antatt berg og/eller berg.

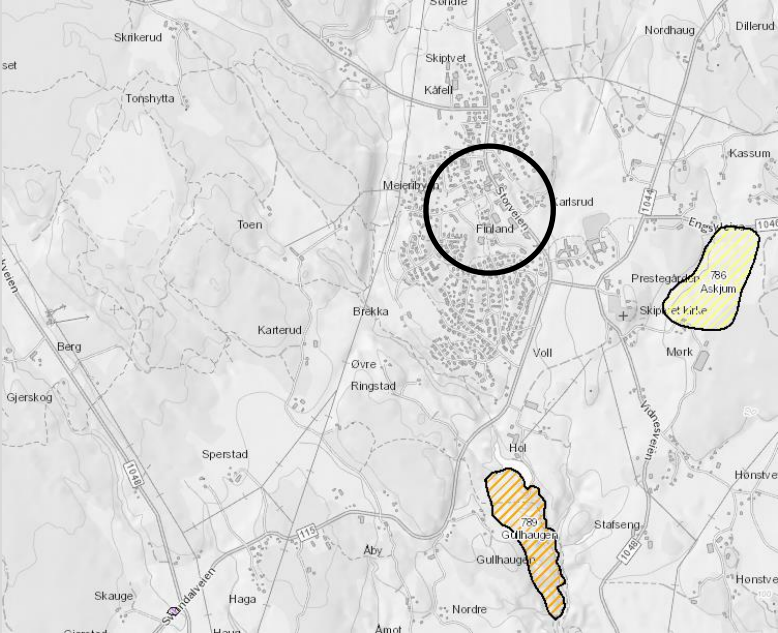
Punkt nr.	Krav	Vurdering
Del 1: Aktsomhetsområder		
1	Undersøk om det finnes registrerte faresoner (kvikkleiresoner) i området	Byggested ligger ikke innenfor tidligere kartlagte faresoner, jf. utsnitt fra NVE Atlas nedenfor:

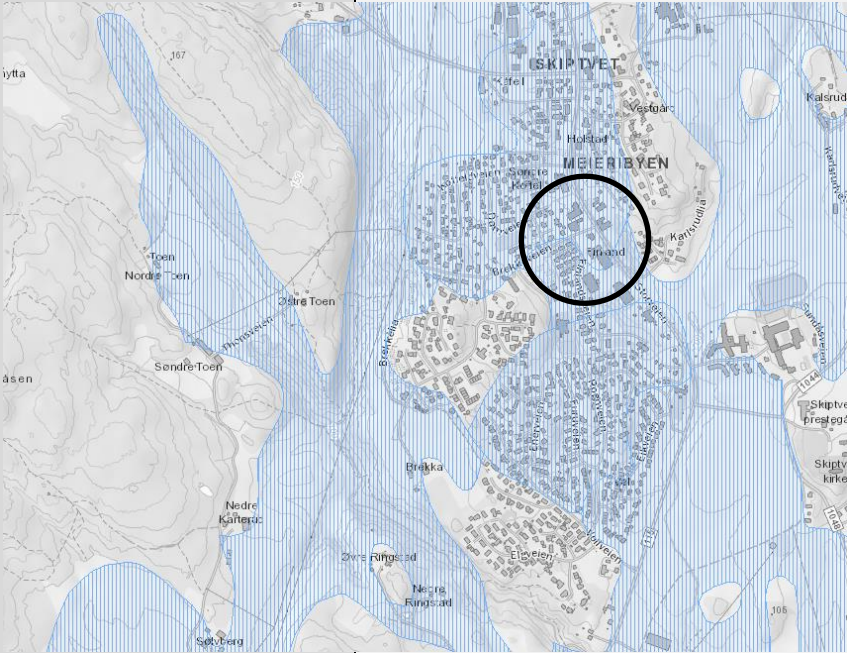
2	Avgrens områder med mulig marin leire	Tomt ligger under marin grense, men ligger i et område hvor det stedvis også er arealer hvor det ikke er mulighet for sammenhengende forekomster av marin leire, se utsnitt fra NVE Atlas nedenfor:

Områder med forventet sammenhengende forekomst av marin leire er vist med blå skraver.

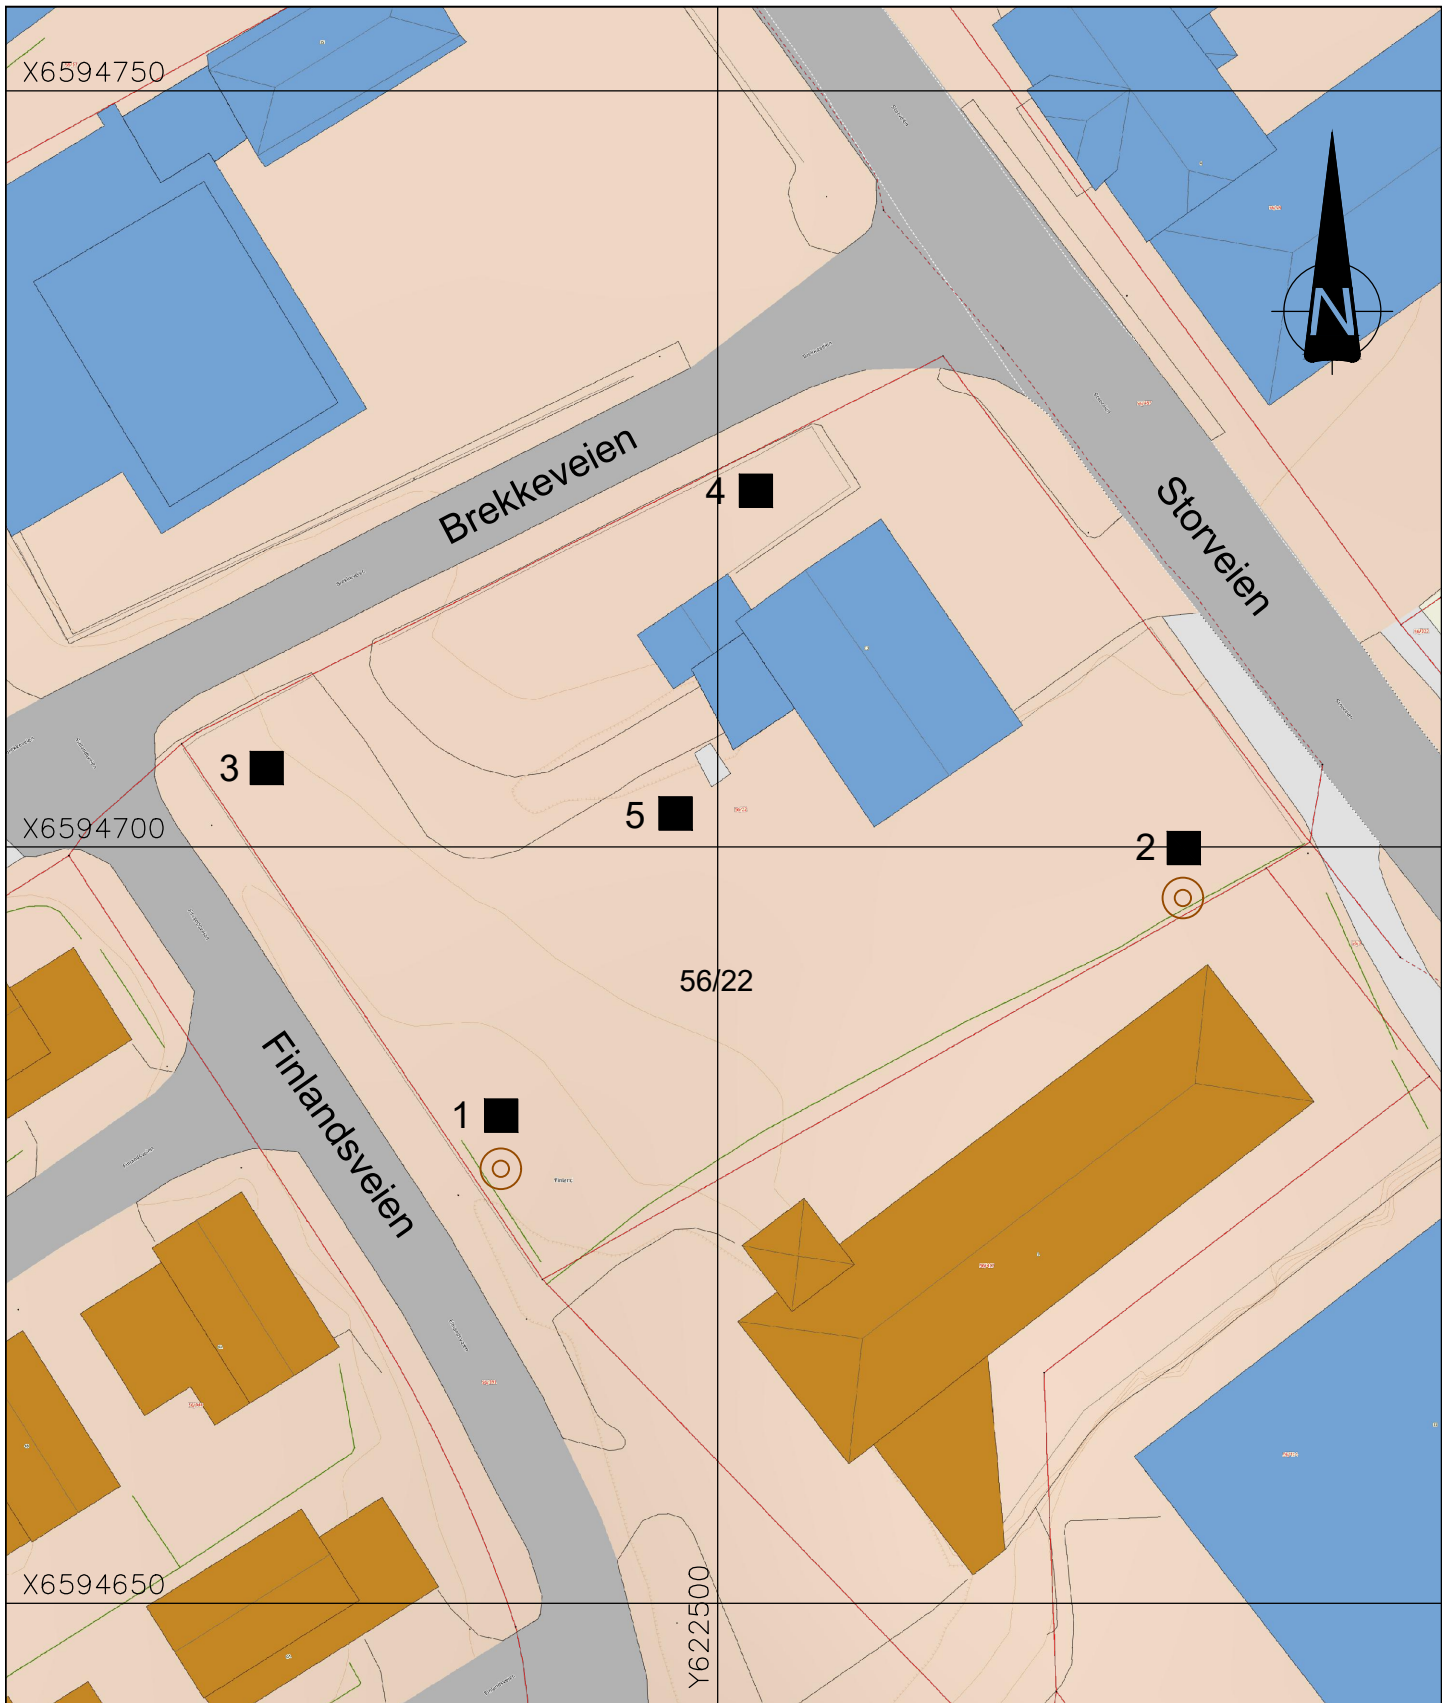
00	Original	28.04.22	KL	PL
Rev.	Revisjonstekst	Dato	Ansvarlig	Kontrollert
Tiltakshaver			Tegning nr. R01A01	
Oppdragsgiver Sh Prosjekt AS			Prosjekt nr. 21385	
Prosjekt Storveien 13			Format / Målestokk A4 / 1:1000	
Tegningsstittel Situasjonsplan m/ prøvegroper			Status Rapport

Prøvesjaktens plassering er vist på tegning R01A01.

Prøvegraving med gravemaskin ble gjennomført 21.04.22. Det ble gravd 5 prøvegroper, og det ble tatt 2 poseprøver. Resultat fra undersøkelsene vist på tegning R01C01-R01C05 og R01C41-R01C42. En oppsummering er vist i tabell 2.1.
