Dokument type
Fagrapport

RV.7 VINDLEEGGET- VESLEHAUG RAPPORT NATURMANGFOLD

Navnet på prosjektet er endret
til Rv. 7 Kvisla, Røo-Årset.

Oppdragsnavn **RV. 7 Vindeggleet - Veslehaug**
Prosjekt nr. **1350049592**
Mottaker **Statens Vegvesen**
Dokument type **Fagrapport**
Versjon **0**
Dato **20.10.2022**
Utført av **Christine Reenskaug**
Kontrollert av **Lars-Erik Sørbotten**
Godkjent av **Tom Øyvind Jahren**
Beskrivelse **Naturmangfoldsrapport for reguleringsplanen til Rv. 7 Vindeggleet-
Veslehaug med fokus på fremmede arter, rødlistede arter og naturtyper.**

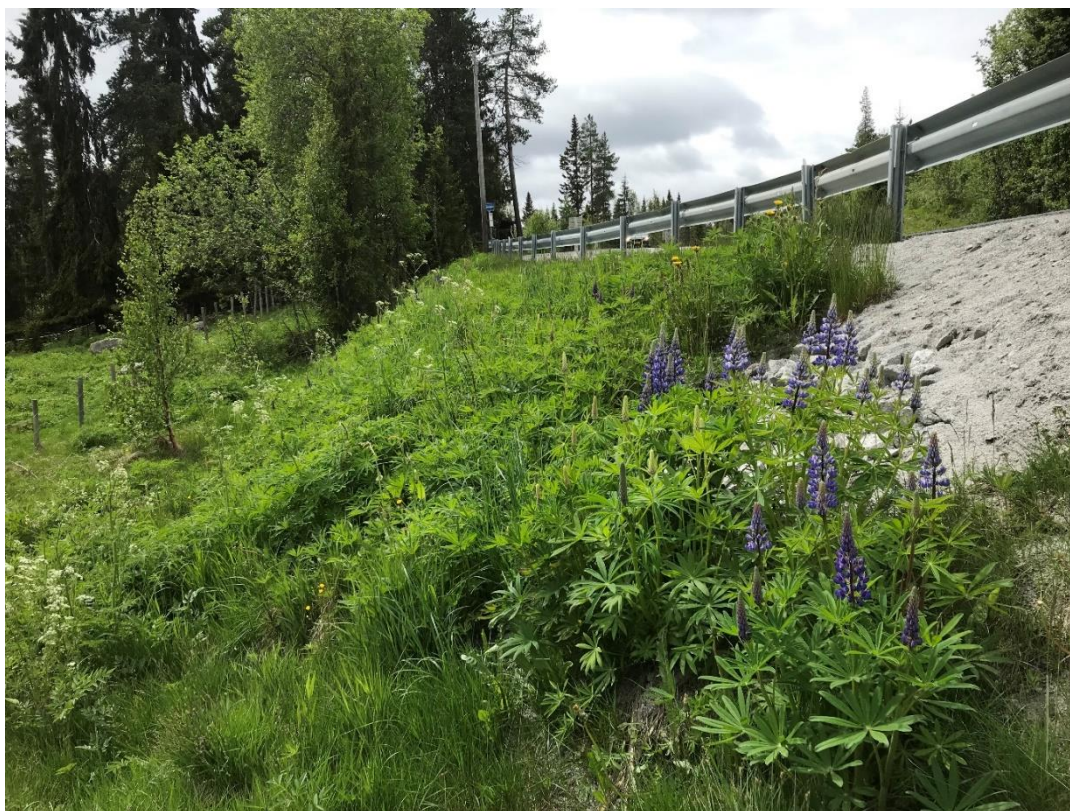
Figur 9: Fremmedarten hagelupin har flere forekomster på veistrekningen Vindeegget-Veslehaug.

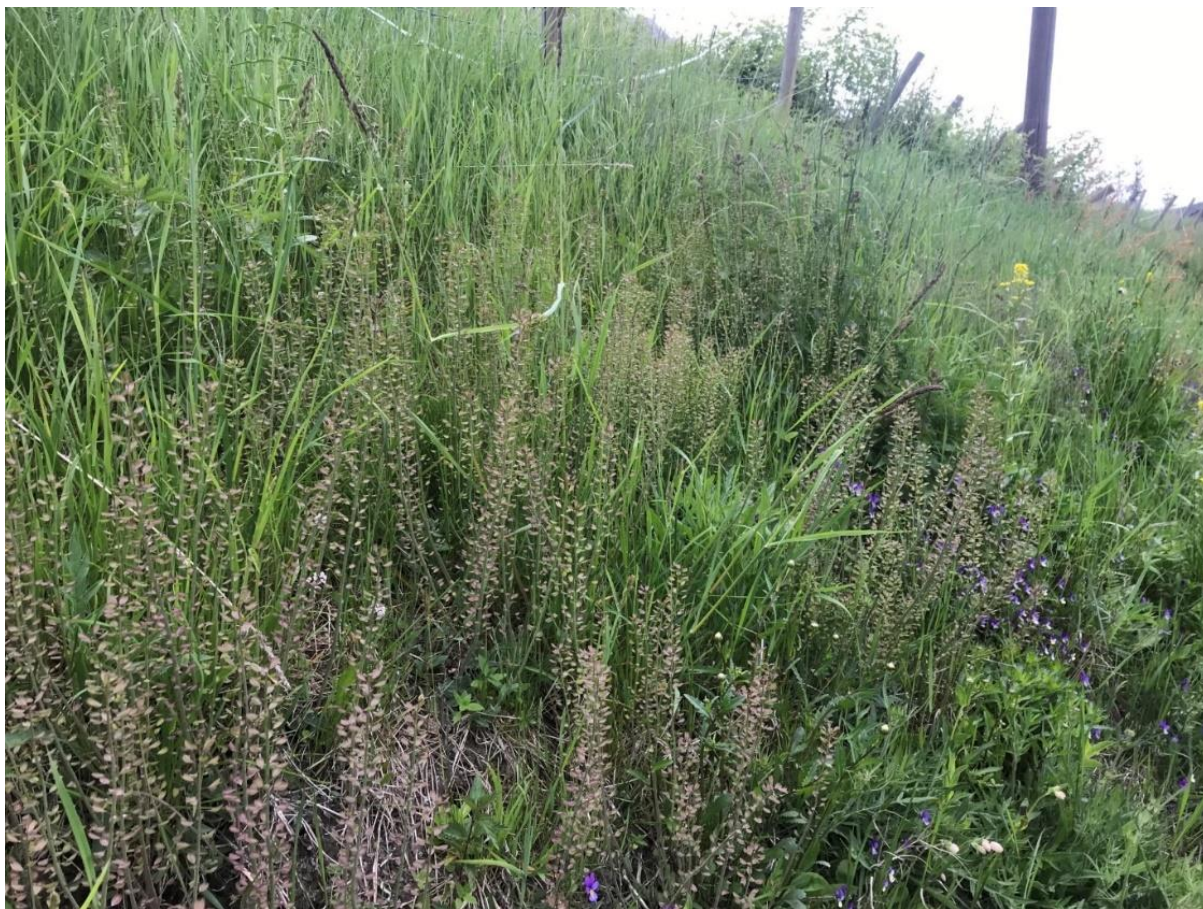
Figur 11: Fremmedarten vårpengeurt opptre på store deler av veistrekningen, inkludert i den artsrike veikanten.

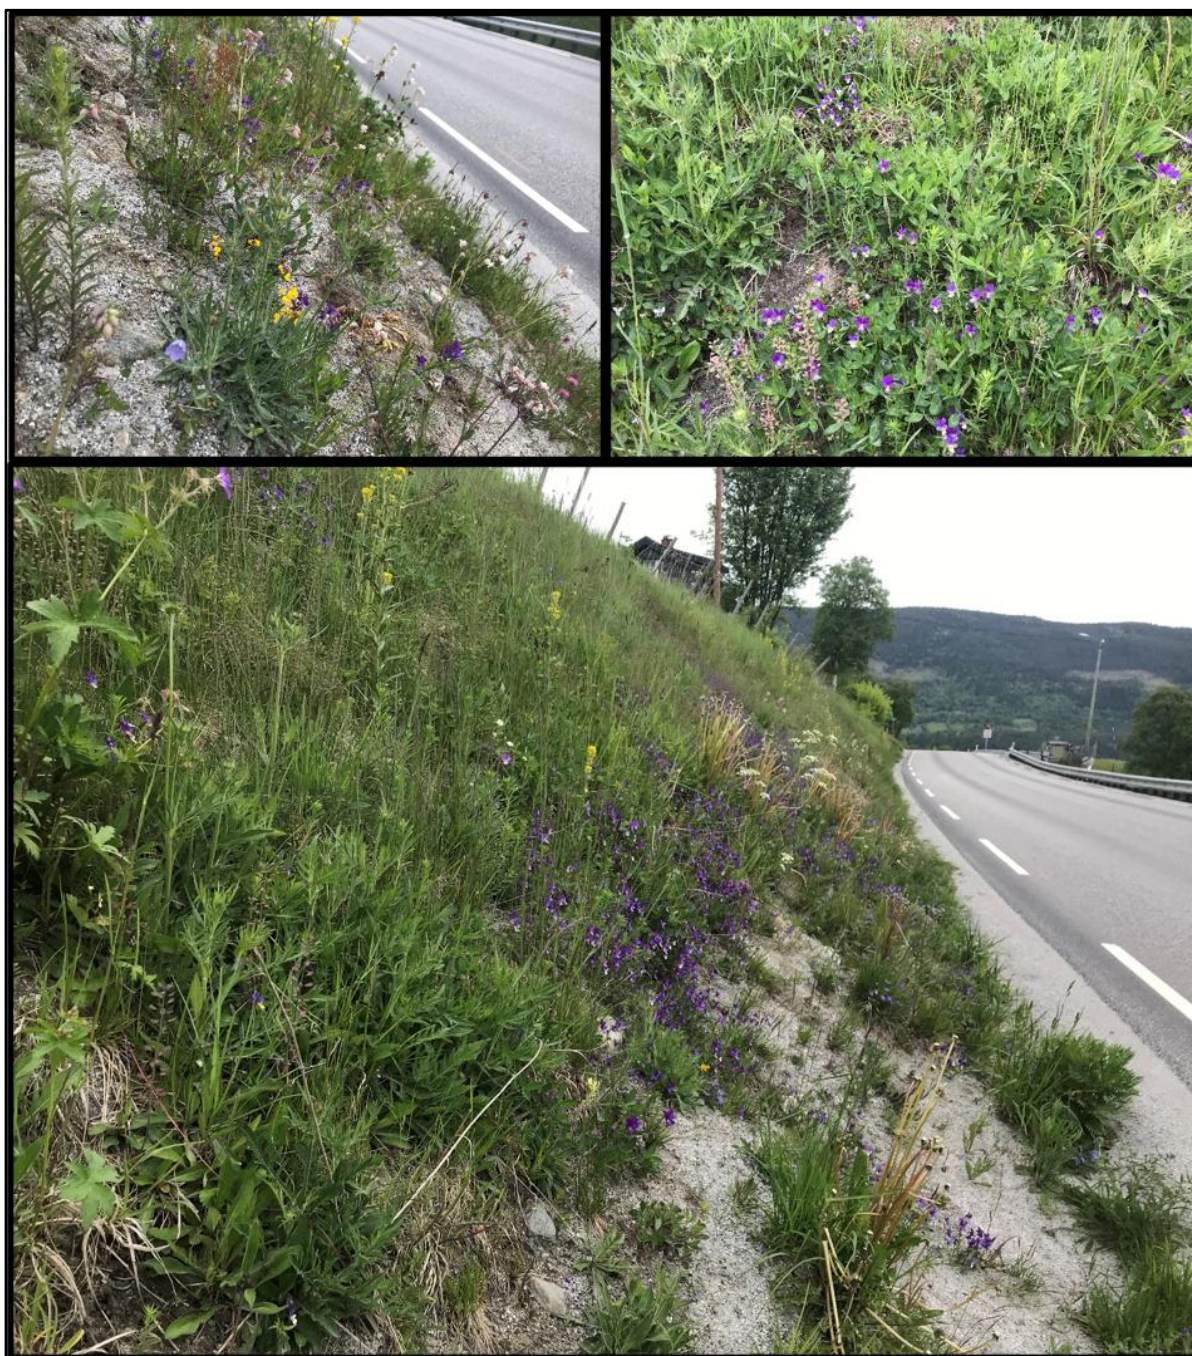
Figur 13: Den artsrike veikanten som ble observert under befarings. På bildene ser vi blant annet stemorsblomst, blåklokke, skogstorkenebb, rødknapp, åkersmelle og den fremmede arten vårpengeurt.

Den artsrike veikanten ligger på den andre siden av veien ved Søndre Kaupang og er 252 m² stor. Også den har moderat kvalitet. Dette er på bakgrunn av at veikanten har nokså svak effekt av fremmedarten vårpengeurt (moderat tilstand) og at det ble observert 5 habitatspesifikke arter (moderat tilstand). Artsrike veikanter har en artssammensetning som er svært lik semi-naturlig eng, men har ikke blitt brukt til tradisjonelt beite. Artssammensetningen kommer av et hevdregime som minner om slått i slåttemark, for eksempel ved veikantslått. I den artsrike veikanten ble det blant annet funnet stemorsblomst, rødknapp, balderbrå, skogkløver, engsyre, åkersmelle, snauveronika, markjordbær, tiriltunge, hårsveve, skogstorkenebb, grasstjerneblom, blåklokke og lintorskemunn. Listen er ikke uttømmende. Artsrike veikanter kan fungere som et erstatningshabitat for insekter og pollinatorer som er avhengig av semi-naturlig mark. Naturtypen kan også være et bindeledd mellom semi-naturlige lokaliteter.
