Miljøvurdering av Svennevikbukta for etablering av småbåthavn

Terrateknikk utredning nr 9 – 2013

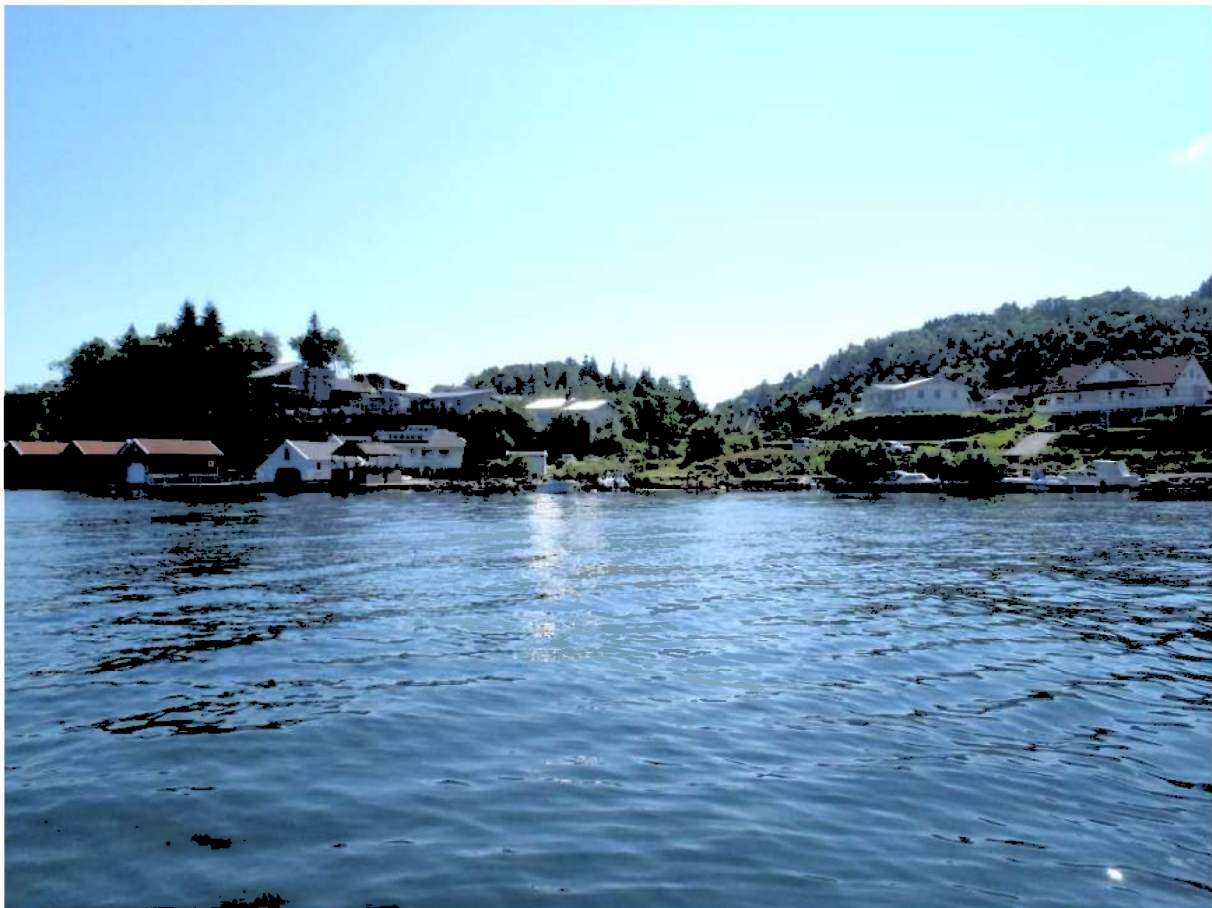
Område for planlagt ny småbåthavn. Eksisterende flytebrygge sees til høyre i bildet

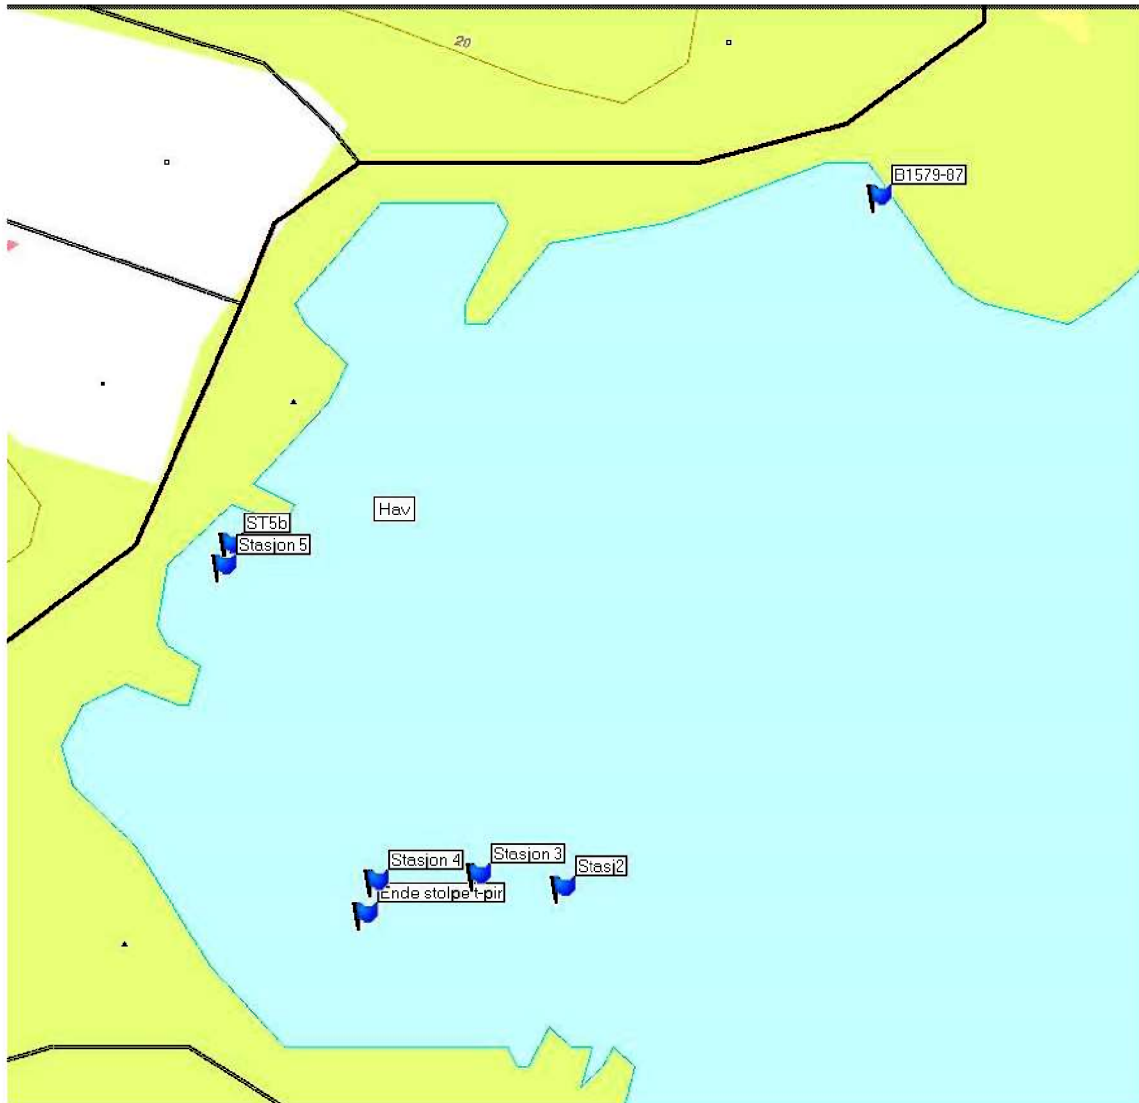
På GPS kartet under er registreringpunkter i undersøkelsen av de tre områdene anvist. På hver lokalitet er det tatt hhv. grabbprøver, foto og/eller UV film. GPS tag på stasjon nord er for undervannsfotos (B1579-87), idet grabbprøve ble tatt på samme lokalitet. GPS tag for grabbprøvene er ellers oppgitt som stasjon 2 – 5 hva gjelder lokalitetene i sør og vest. Endepunkt for eksisterende flytebrygge er innmålt. GPS punktene har 3m nøyaktighet. Koordinater fremgår i tabell under.

Liste over koordinater for prøvepunktene – alminnelig nøyaktighet 3m.

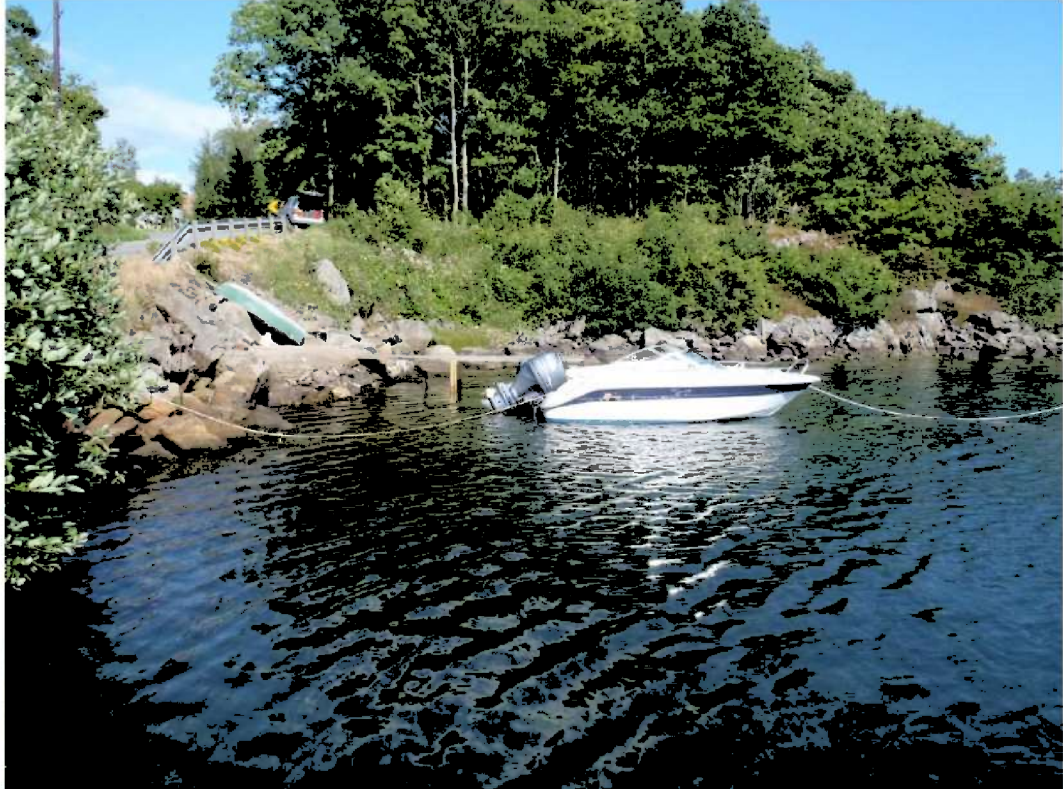
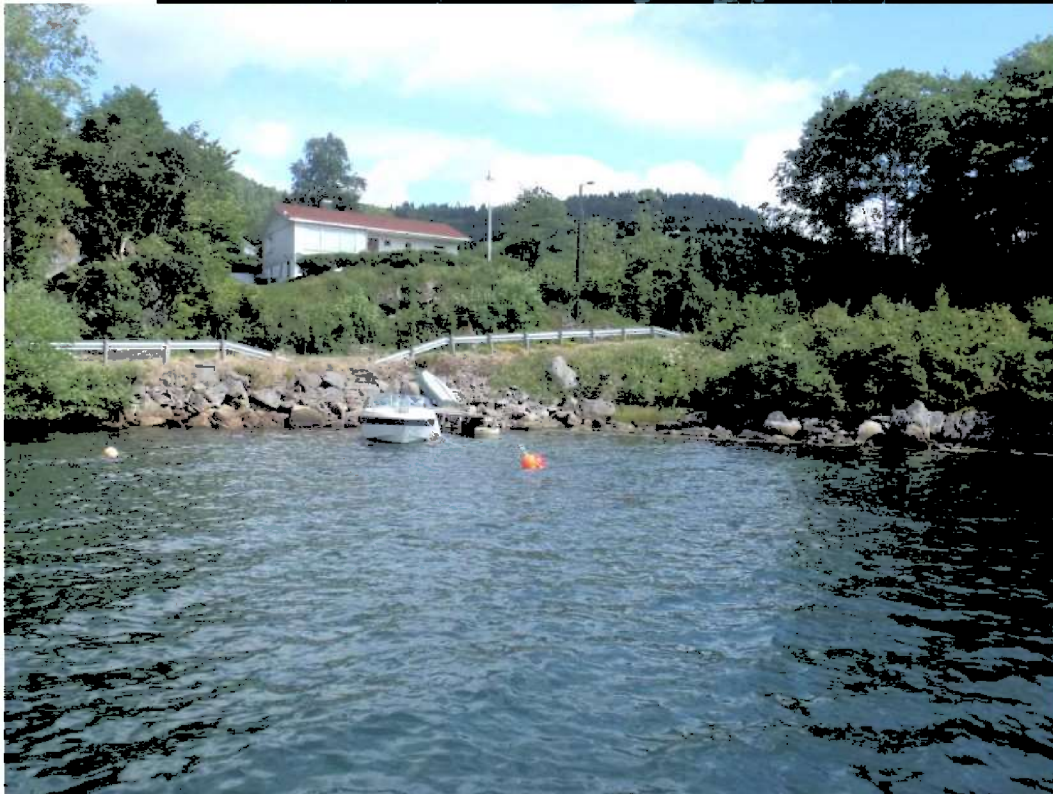
Bildet under viser planlagt utfyllingsområde sett fra vest. En 10m utfylling fra eksisterende fyllingsfront vil gå ca ut til tuppen av fortøyd båt på. Nederste foto viser planlagt utfyllingsområde sett fra sjøsiden, dvs fra sør.

Alminnelig beskrivelse: Dagens vannkant består av svaberg i nordøst, steinfylling for eksisterende vei i nord. Det er ut fra steinfylling at det er ønskelig å fylle videre så det oppnås en flate av ca 10m bredde langs sjøen og av lengde 20-30 m. Dette arealet er, slik Terrateknikk har forstått dette, planlagt benyttet som parkeringsplass og for gangatkomst til eksisterende båtplasser straks vest for utfyllingsarealet. Det er ikke tilrettelagt gangpassasje mellom autovern (for kommunal veg) og sjø. Det er vanskelige trafikale forhold i form av vanskelige atkomstforhold for bil og gående som slik Terrateknikk har fått opplyst det, er årsaken til behov for etablering av parkeringsplasser og gangatkomst langs denne nordre del av Svennevikbukta.

Bunntopografi: Sjøbunnen jevnt hellende fra steinfyllingen og ut til dypere vann. Typiske dyp ca 10m fra land (= ny vannkant) 2 – 2,5m. Bunnen Jevn flate uten nevneverdige store stein eller berg-elementer over sjøbunnen. Bemerk at dersom utfylling gjøres som tippsteinfylling med helning 1:3 og høyde over sjø 1m, vil fot av steinfylling = overfylt sjøbunn gå ytterligere +/- 10m ut i sjøen.

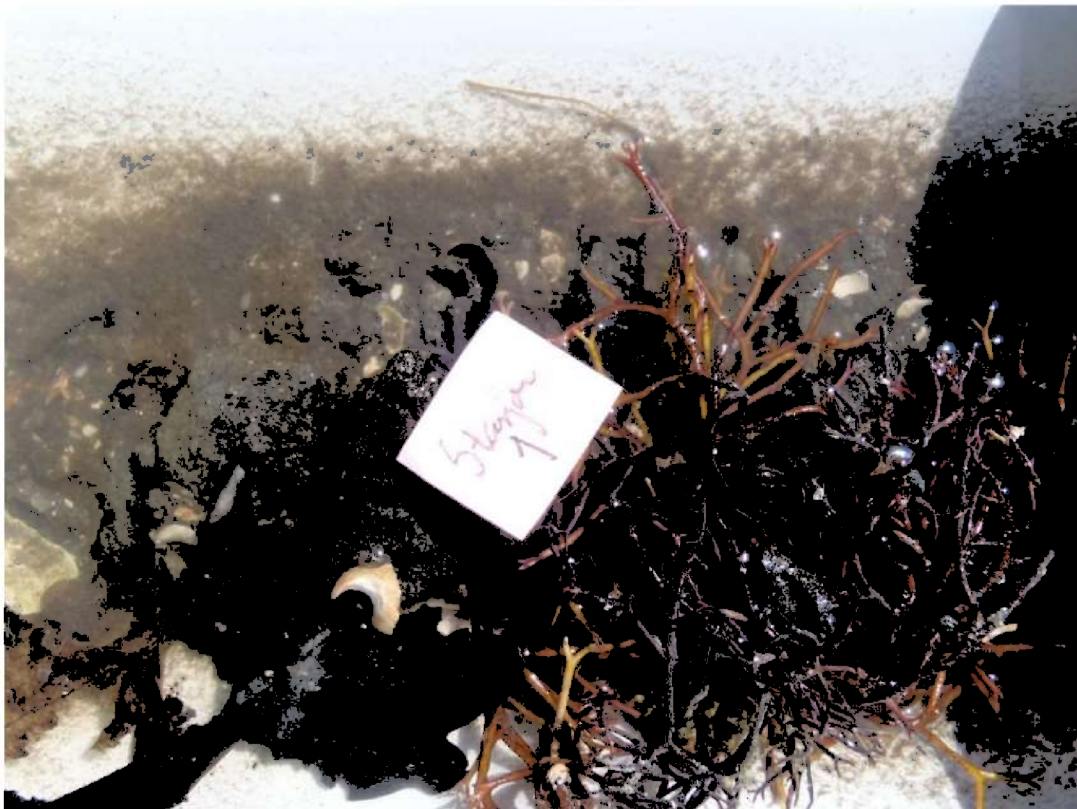
Grabbprøve (stasjon 1) ble tatt på ca 2m dyp i det som vil være ytre del av fyllingsområdet ved utfylling 10m fra dagens vannkant. Prøven omfattet mye innslag av småstein/hardbunn på bunnen som vanskeliggjorde opptak av grabbprøve (steinene hindrer kjevne på bungrabben å lukke seg), men en helhetlig sedimentprøve lot seg etter noen forsøk hente opp. Undersøkelse av dette materialet – som hovedsakelig består av sand, skjellsand, skjellrester og småstein - viste betydelig mikrofauna. Juvenile snegler av tårnsnegltype (*Bittium reticulatum*) og *littorina*-arter (strandsnegler) samt et juvenilt hjerteskjell (*Cardium edule*). Betydelig innslag også av meiofauna av krepsdyr. Tross overveiende hardt materiale stein-sand-skjellsand – som forventet i en lokalitet påvirket av vannbevegelse og naturlig biologisk aktivitet, er det innslag av finpartikulært organisk materiale i prøven, jf foto. Bunnmaterialet fremstår som i rimelig god tilstand økologisk og i tråd med forventet tilstand for en lokalitet tidvis påvirket av vannbevegelse (bølgeinnslag), men med noe usikkerhet i tilstanden grunnet innslag av partikulært organisk materiale i en prøve fra en lokalitet hvor slik materiale ikke forventes. Bildet under viser prøvemateriale hentet med bunngrabb fra stasjon 1 på ca 2m dyp. Bemerk at hardbunnelementer og brunalger er supplert av fritt organisk materiale (brungrått slam synlig på bildet under).

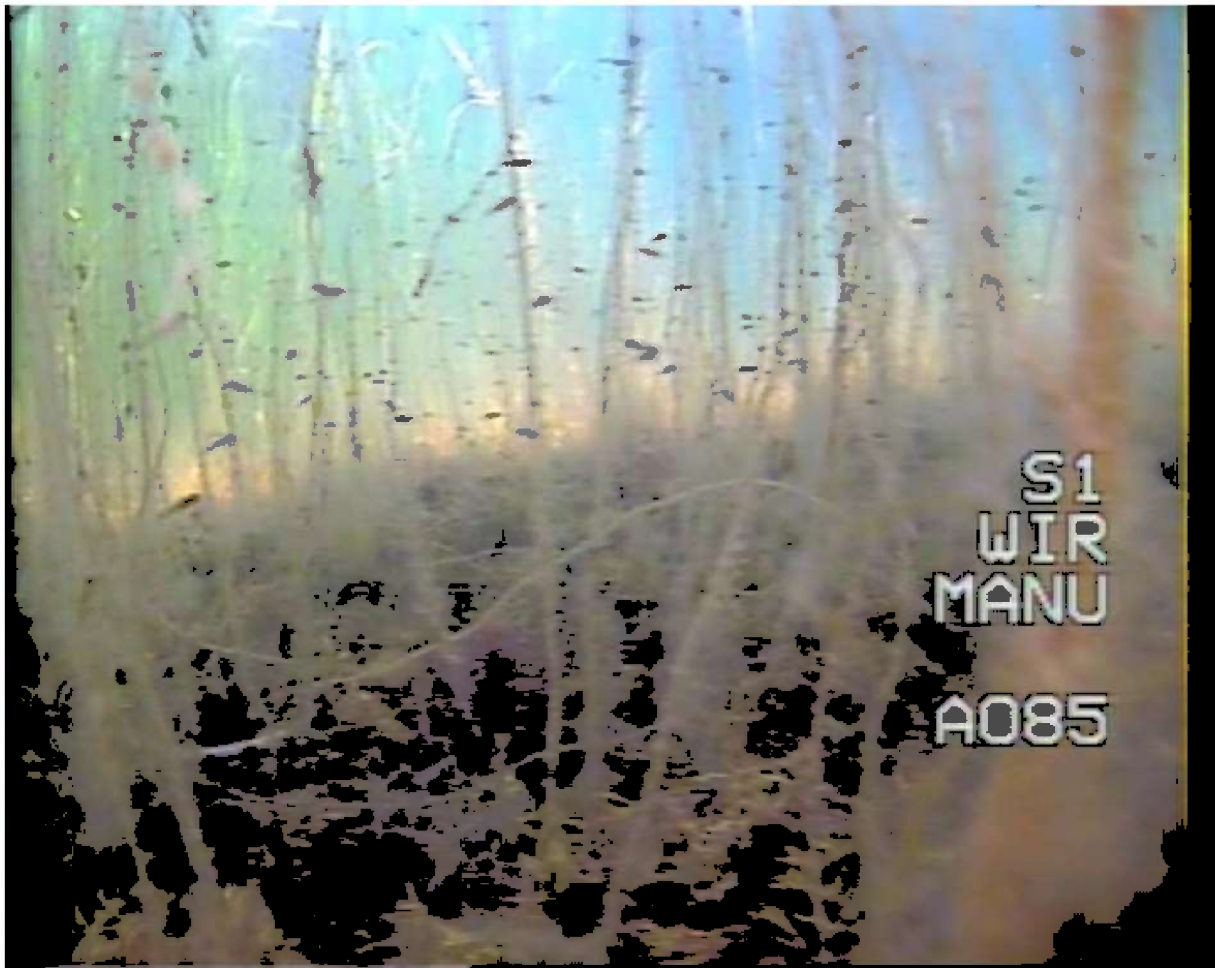
Bildet under er tatt av fjernstyrt videokamera på ca 3m dyp i martaumbeltet som her danner overgangssone mot ålegrasbeltet. Bemerk stim av småfisk/yngel som benytter martaum-ålegrasbeltene og annen stående bentosvegetasjon som leveområder og skjulesteder.

Botanikk: Innslag av entromorpha (tarmgrønske) samt blæretang og sagtang langs land i NØ. Enkeltforekomster av martaum og japansk drivtang på midtre del av planlagt fyllingsareal. Dette veksler med tette matter av svartkluft. Ved ca 2m dyp er det overgang fra martaum – drivtang til tette bestander av ålegras og martaum i blanding, jf foto over.

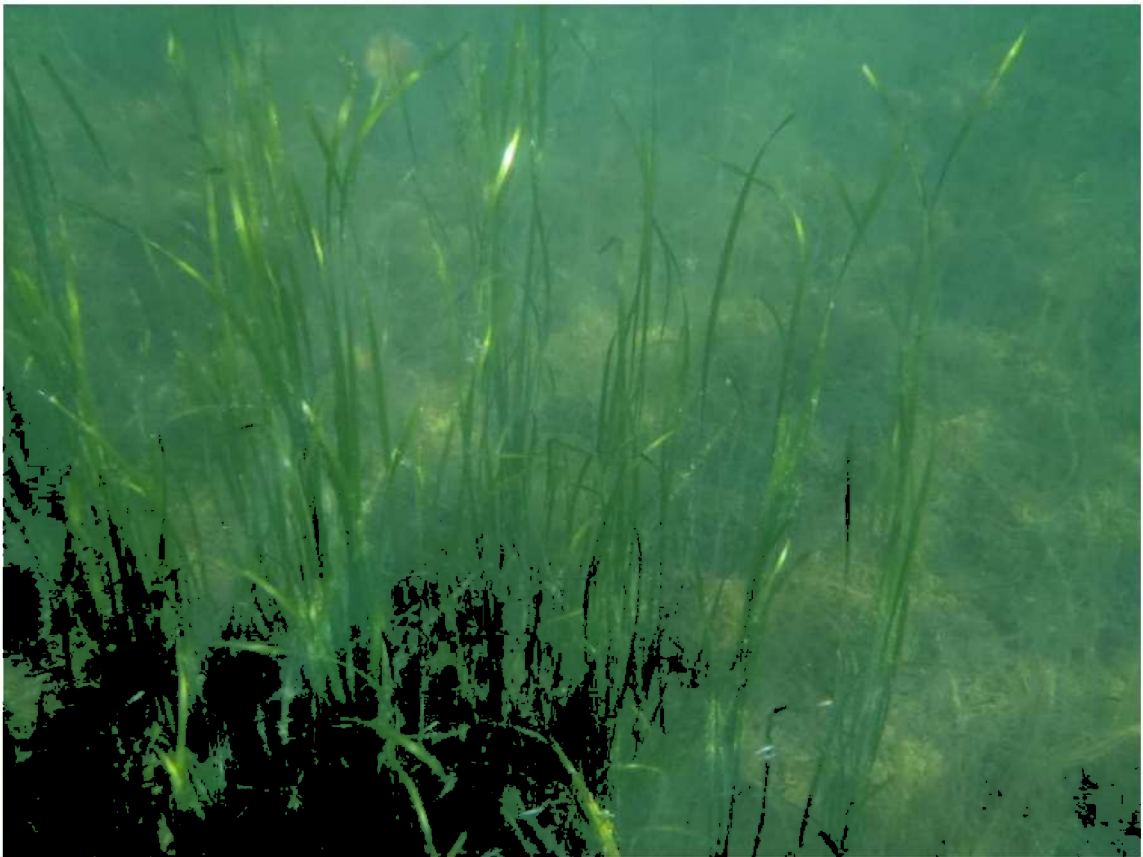
Øvre bilde på neste side: sjøbunn på ca 2m dyp på åpent parti ved ålegrasforekomstene. Sedimentflate av sand med hardbunnelementer og skjellrester dominerer flaten.

Nedre bilde på neste side: Bildet over er fra ca 2-2,5 m dyp og viser overgang mot ålegrasbeltet.

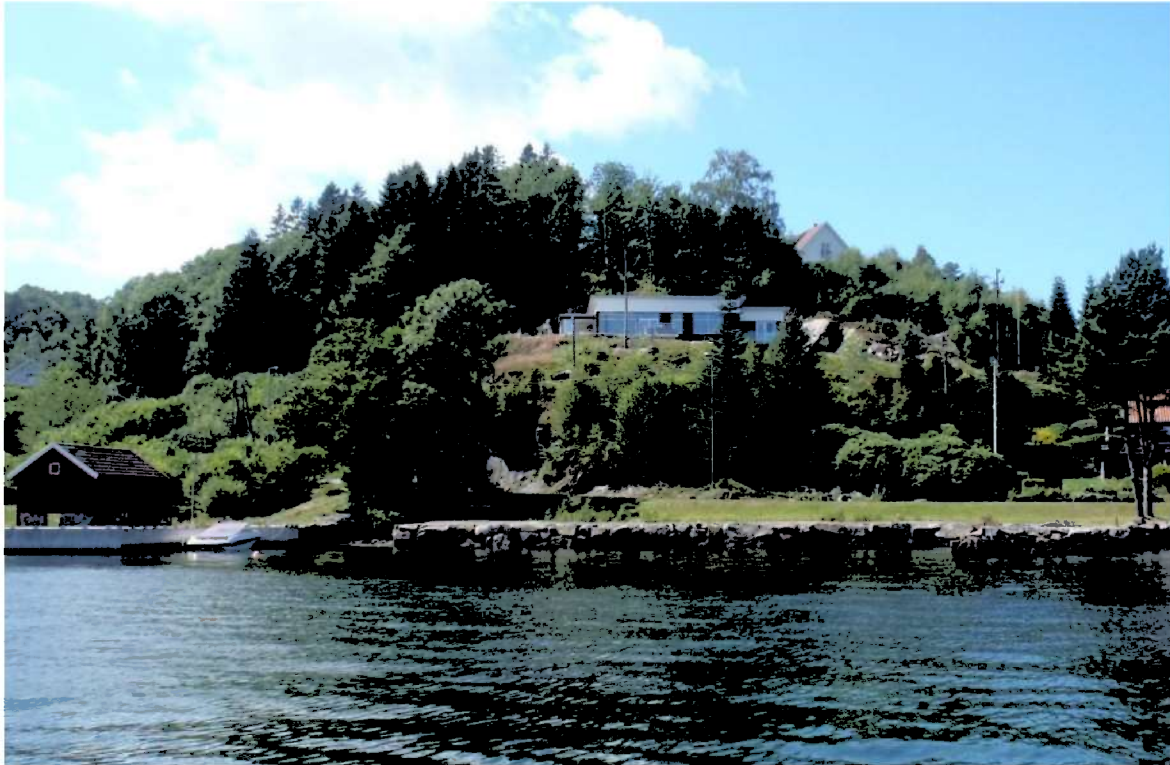
Tiltaket omfatter etablering av 5 båtplasser á 4m bredde ut fra eksisterende tørrsteinsmur. Vanddypet ved tørrsteinsmuren er 0,3m, jevnt økende til 1,2m i avstand 7m fra tørrsteinsmuren. Ut fra dette vil vanlige lettbåter/lystbåt kunne benytte sjøarealet for de fem båtplassene uten tiltak i/på sjøbunnen, og med utlegging av moringer for akterfortøyning som nødvendig tiltak for øvrig. På bildet under sees tørrsteinsmuren midt på bildet. De fem båtplassene er lokalisert mellom støa til venstre i bildet og bryggeutstikkeren til høyre i bildet.

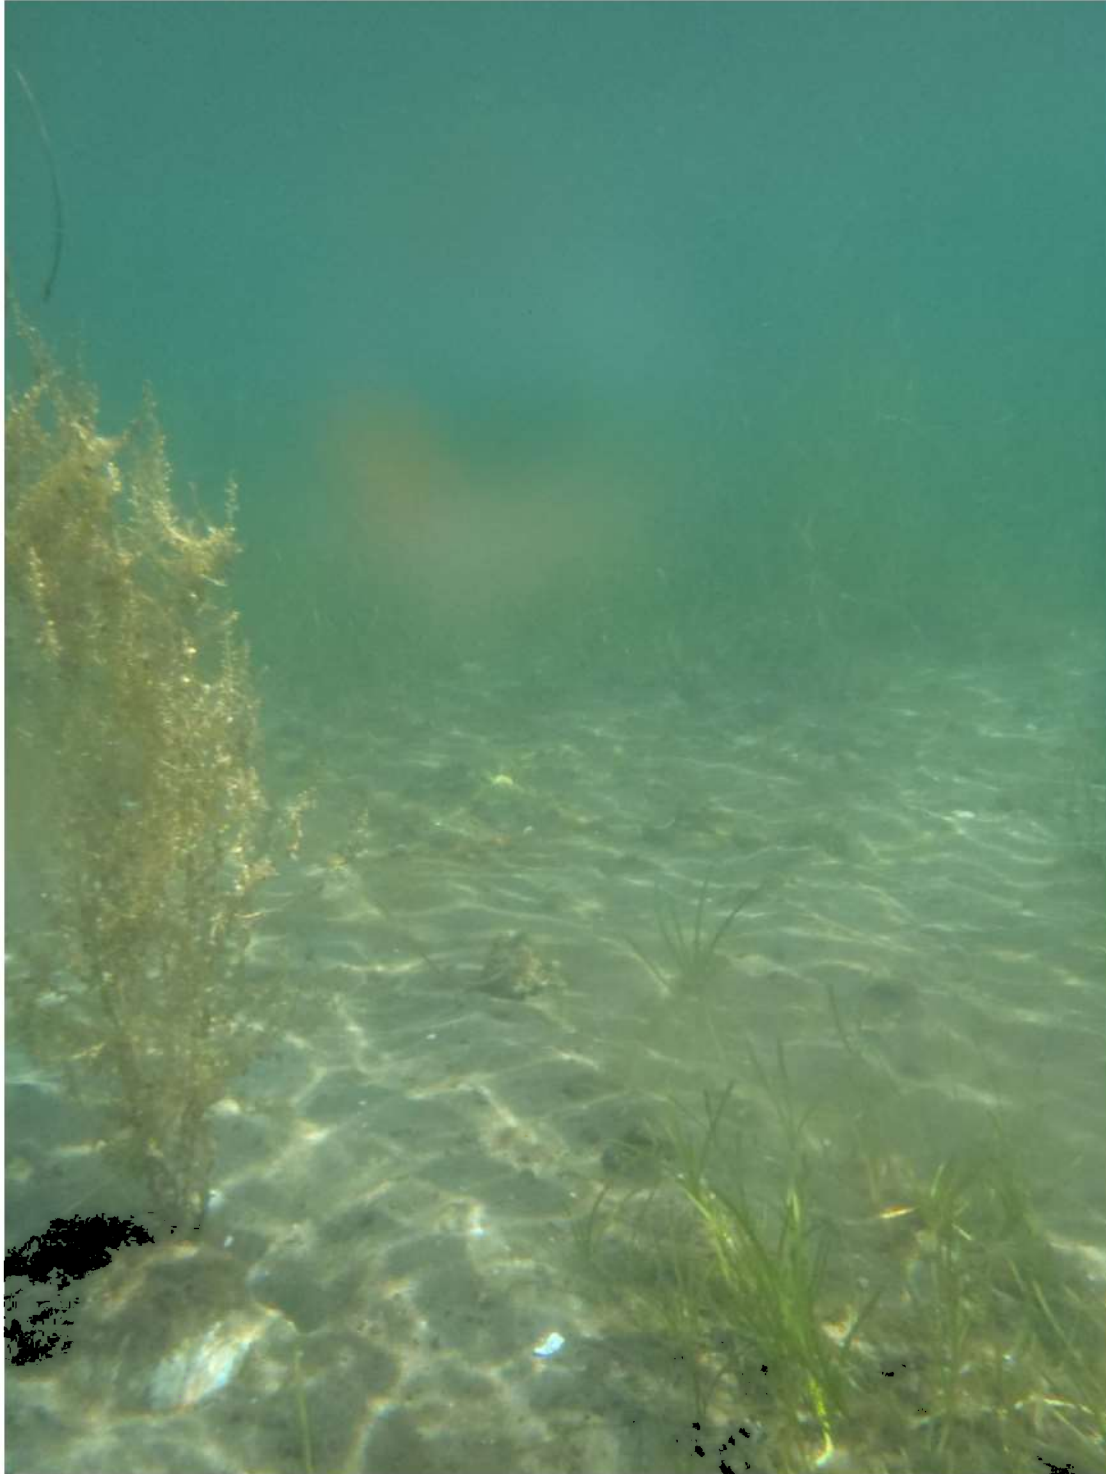
Foto av hardbunnsmateriale fra stasjon 5 – Svennevikbukta vest. Bemerk algedekke på stein og slam oppvirvlet i vannet.

Bentosalger: Langs land og festet i steinmur; sagtang, grisetang, grønn dusk og havsalat. Ute på sedimentflaten enkeltforekomster av drivtang og martaum. Dette går over i mer sammenhengende forekomster av ålegras ca 20m fra land. Dette er formodentlig randsonen til Naturbaseobjekt BN00057896, jf innledende del av dette kapittelet. Bildet under er fra ca 1.5m dyp og altså i ytre del av båt plassområdet og noe innenfor ålegrasbeltet. Til venstre bestand av japansk drivtang og nede til h. liten ålegrasforekomst. Bemerkt innslag av hardbunnelementer og bølgepåvirket bunnsstrat.

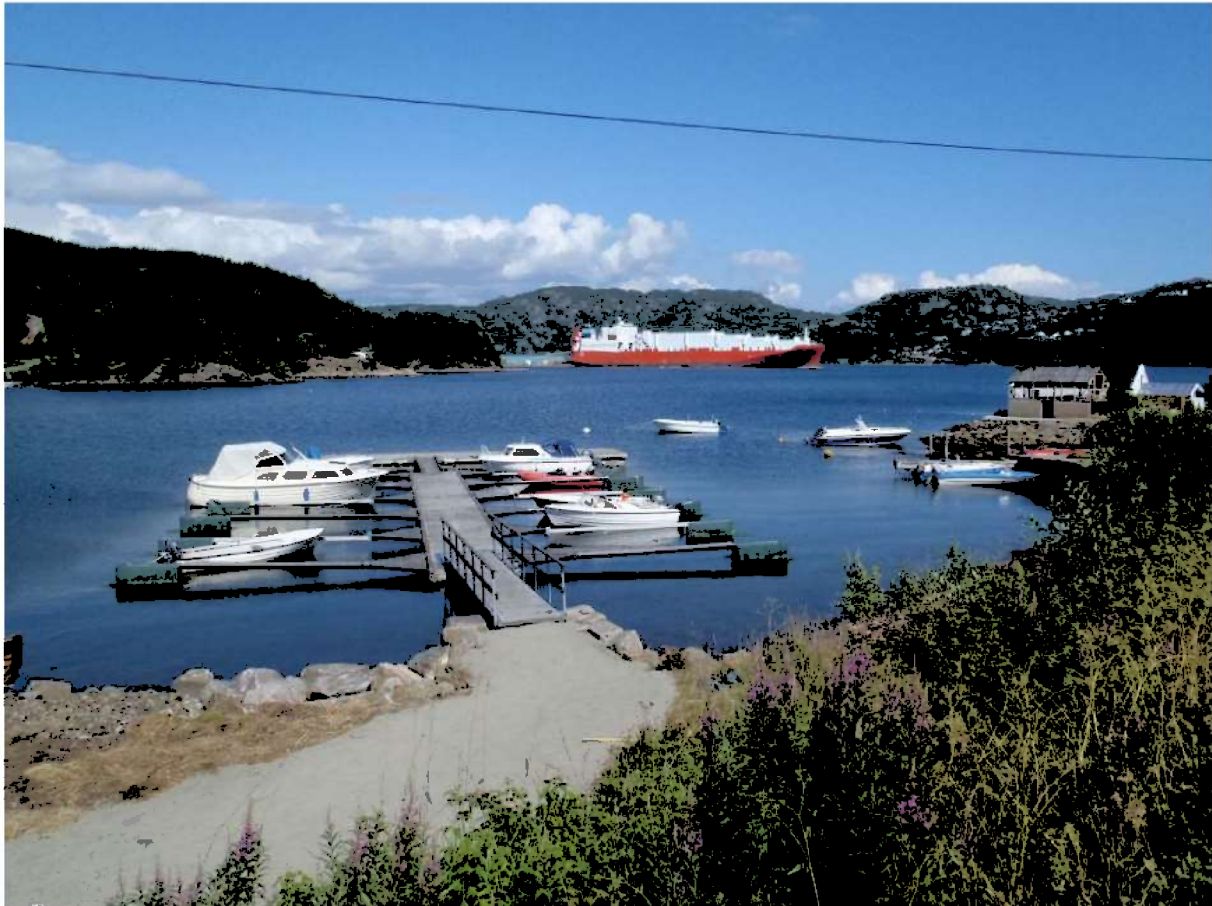
Det er i dag en mindre flytebrygge med 14 plasser på lokaliteten hvor større flytebrygge er planlagt. Slik Terrateknikk har fått forholdene beskrevet, er det mest aktuelt å la den planlagte, vinklede flytebryggen følge linjen for eksisterende flytebrygge og hvor ytre halvdel vinkles til østlig retning. Dette er lagt til grunn i undersøkelsene. På bildet under – av dagens anlegg – så betyr det at ny flytebrygge vil følge linjen for eksisterende brygge, men gå omtrent dobbelt så langt ut som vist på bildet, før bryggen så vinkles mot høyre i en del-2 som blir like lang som del 1 ut fra land.

Eksisterende brygge består av flytebrygge av betongkasse, med enkle uteriggere av stål med plastflytere og tredekke. Uten at dette er endelig avklart, oppfatter Terrateknikk at det er sannsynlig at ny brygge vil bygges med sammenliknbare moduler.

Eksisterende brygge (betongkasse) stikker ca 30cm, med uteriggere som stikker 10cm hva gjelder ubelastet pontong. Som vist over utgjør pontongen bare en mindre del av uteriggerens lengde, og vanntransport som overflatetransport kan passere pontongene relativt uhindret, men vil effektivt hindres av eventuell tversgående brygger/betongkasser. Eksisterende brygger er forankret med moringer festet til grove kjettinger.

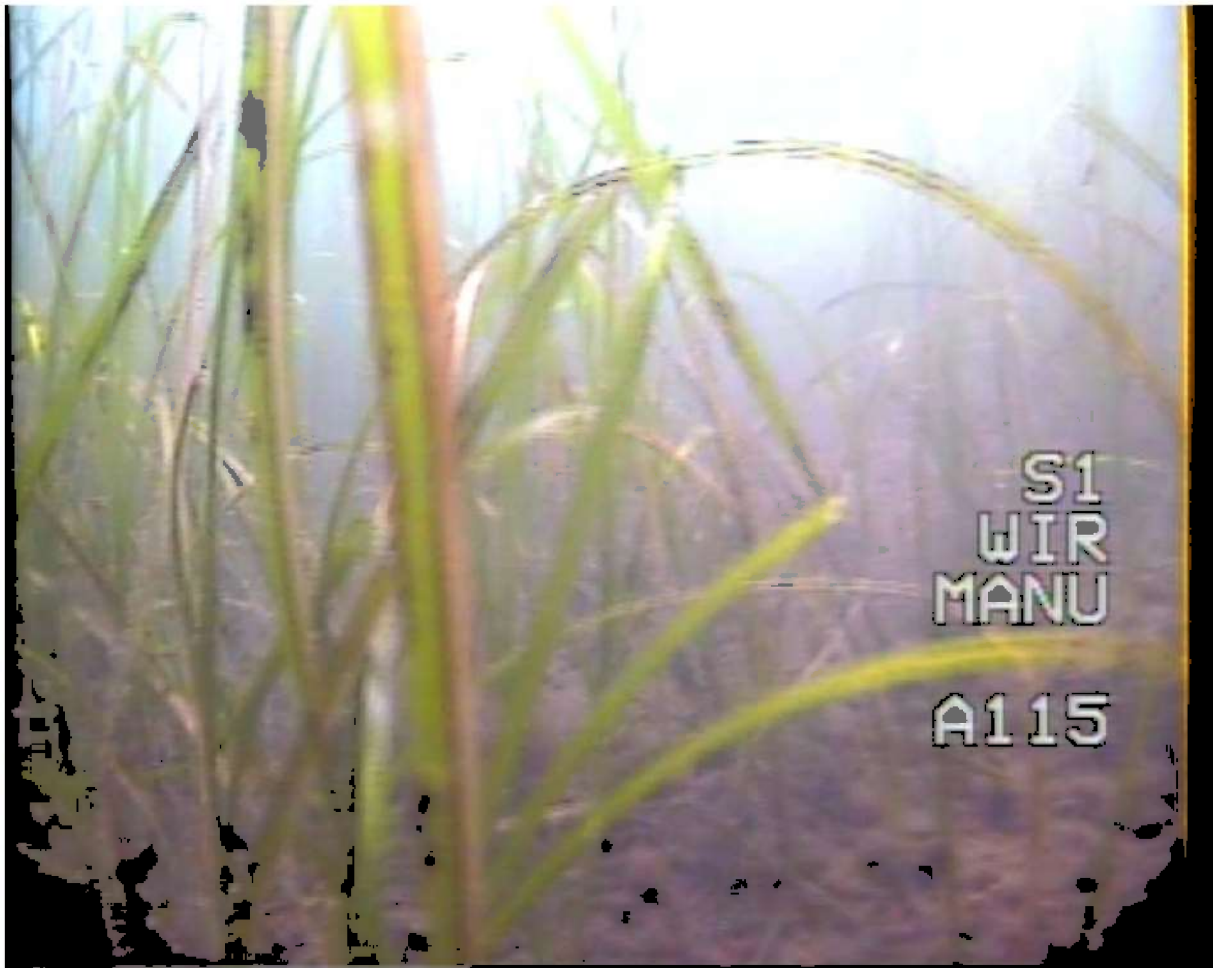
Stasjon 2 er fra ytre del av planlagt ny flytebrygge. Vanddyp er her over 6m og derfor kun observerbart med styrbart undervannskamera. Bildet under er fra bunnen under ytre del av planlagt ny flytebrygge. Her er vanddyp noe over 6m, og bunnen er dekket av ålegras med innslag av martaum. Kameraet viser allikevel at bunnen mellom ålegrasbestandene fremstår som sedimentflate, ikke som sandflate. *Det vises til videoopptakene som beskriver dette forholdet bedre; det ble tatt video fra hhv 6 og 5m dyp ved stasjon 2 og 3.*

Grabbprøve fra stasjon 2 omfattet – i tillegg til plantemateriale fra ålegras og martaum – tilsynelatende nesten utelukkende organisk substrat av mørk farge og uten identifiserbart materiale/fiber. Innslaget av sand og uorganiske partikler av sand eller større var ubetydelig. Godt innslag av evertebrater i denne 5 cm tykke bunnprøven. Faunaen var imidlertid noe avvikende fra ventet, da den i hovedsak var begrenset til frittlevende krepsdyr samt ikke ubetydelig innslag av nematoder (rundormer) i sedimentene. Det ble ikke funnet polychaeter (mangebørsteormer, vanlig innslag i naturlig marint sediment) eller bløtdyr, hverken som bivalvier eller snegler i prøven, ei heller skall eller skallrester fra slike. Sedimentprøvens tykkelse og konsistens – nærmest en velling av organisk materiale – kan gjøre sjøbunnen uegnet for de fleste evertebratene.

Undervannsvideo/foto fra stasjonene 2-3 viser sedimentsletter med og uten vegetasjon, men nærmest uten hardbunnelementer. Dette er underlig; i det minste burde skjellrester, en og annen nedsunket bit av tømmer o.a. gjenfinnes på sjøbunnen. Ut fra observasjonene fra grabbprøvene og videoopptakene, fremkommer det imidlertid som en mulig – men lite ønskelig forklaring – at hardbunnelementene som tidvis synker ned hhv. opptrer på sjøbunnen skjules av nytilført sediment. *Dette vil i så fall utgjøre en uakseptabel situasjon i et åpent, marint område som bør fremstå i nær naturtilstanden også hva gjelder bunnområdene og substrat.*

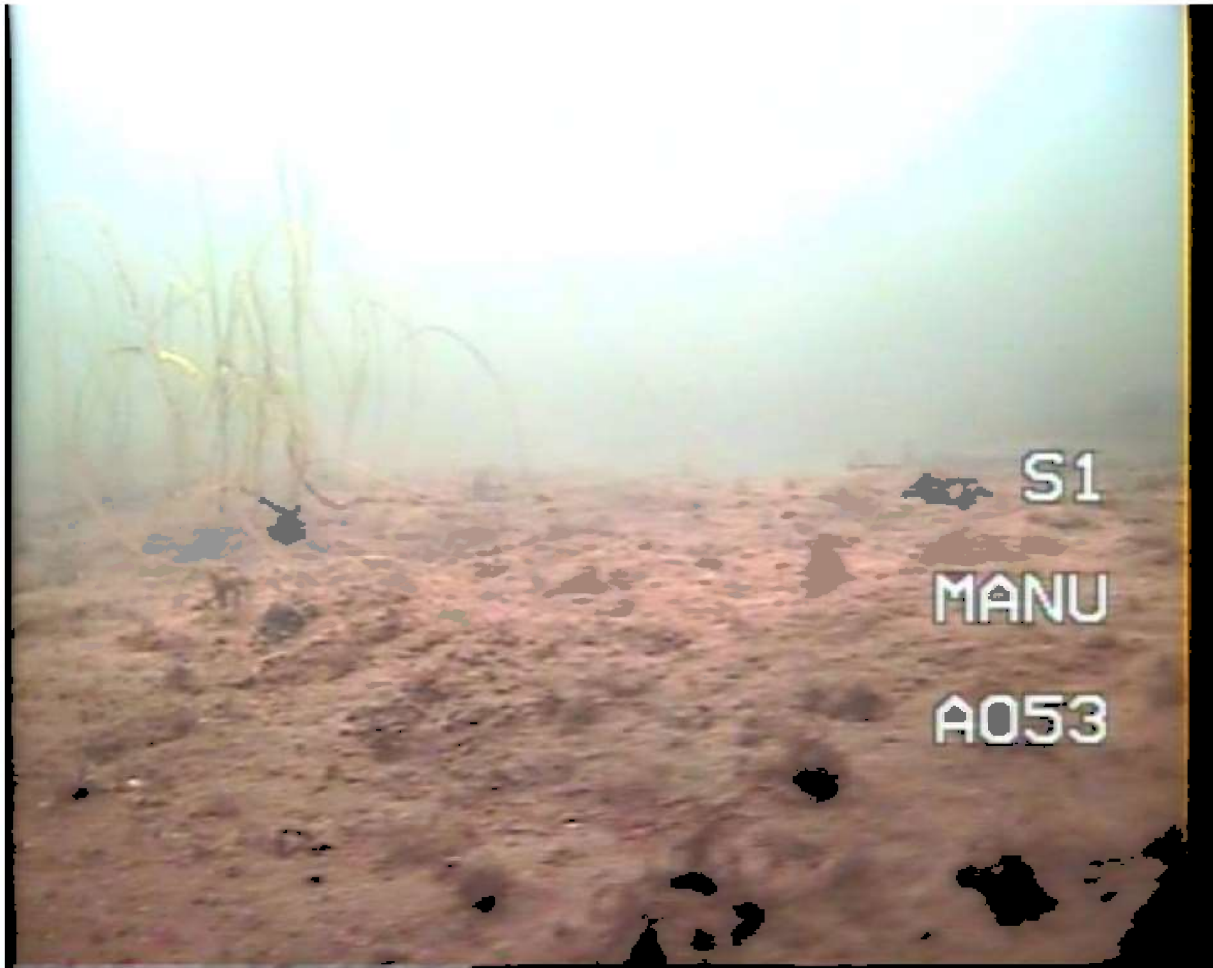
Stasjon 3 er 20m utenfor enden av dagens flytebrygge (jf. ortofoto i områdebeskrivelsen) og altså nær hvor «knekken» på planlagt bryggeanlegg er planlagt plassert. Vanddyp ved denne stasjonen er 4,5m og altså bare undersøkbart med fjernstyrt videokamera og bunngrabb. Undervannskameraet viste at området ved stasjon 2 fremstår som en i hovedsak åpen sedimentflate uten særlig vegetasjon eller hardbunnelementer, og uten spor av dyreliv i form av skjell eller annet. Dette er noe overrasket ut fra den relativt rike vegetasjonen observert ved stasjon 2 noen titalls meter lenger ute. På bildet under sees noen få individer av ålegras ute til venstre i bildet. Bemerk; grunnet vanddypet filtreres sollyset på en måte som gir noe avvikende farger på 5m dyp som under.

Grabbprøve fra stasjon 3 kom liksom stasjon 2 til overflaten som full grabb, noe som betyr at sedimentlaget er tykt og uten motstand (*grabben synker helt ned i mudderlaget*). I lab fremstår sedimentprøven som mørkt ensartet finpartikulært sediment med noe planterester (alger og ålegrasrester). Svak lukt av  $H_2S$ . Stereomikroskopet avdekket ingen tegn til dyreliv annet enn en juvenil bivalvia. Med unntak av planterestene – som sannsynligvis har ligget på overflaten – fremstår sedimentet som meget homogent og tilnærmet uten uorganiske partikler.

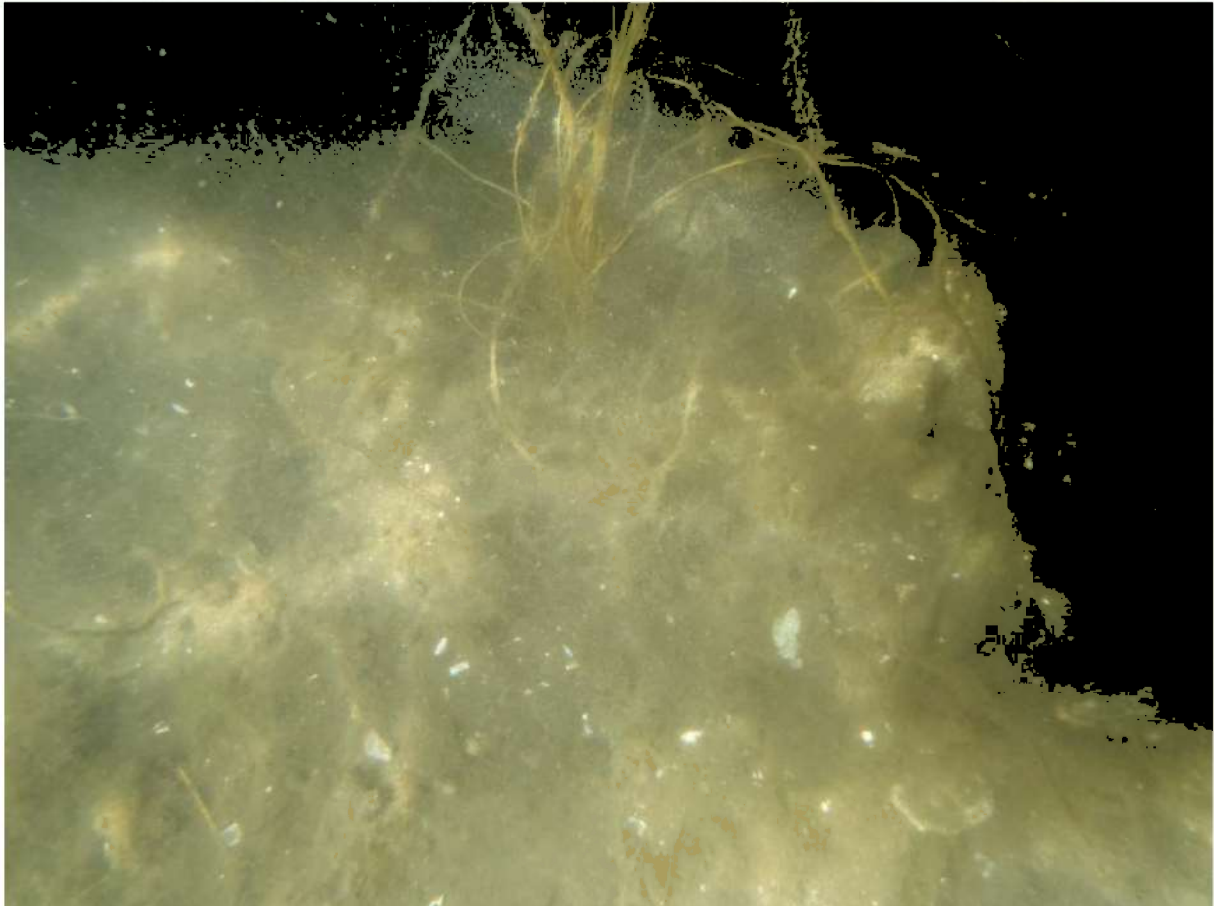
På bildet under sees sedimentflaten og enkeltbestander av martaum. Noe innslag av skjellrester her, men her er muligheten til stede for at dette er avfall fra bryggen som er i umiddelbar nærhet. I forhold til foregående to lokaliteter, stasjon 2 og 3, er sedimentdekket uansett mindre komplett her.

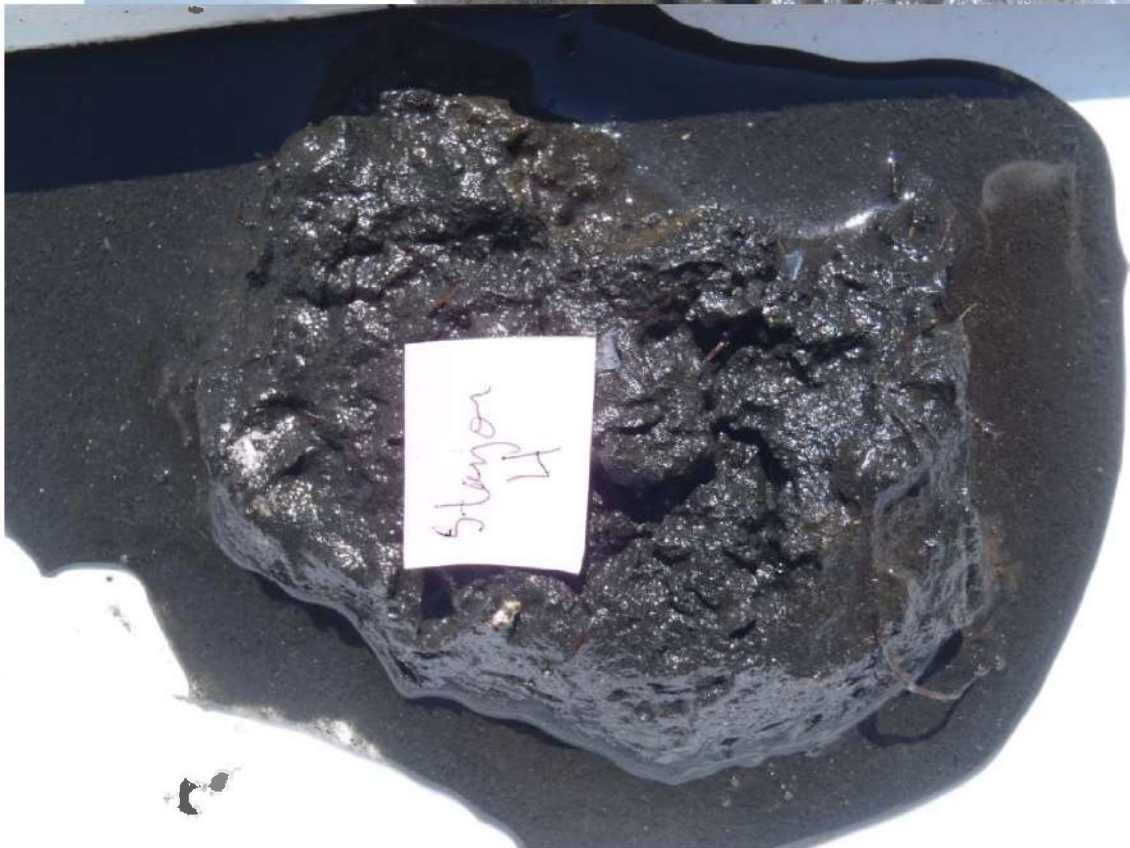
Grabbprøve fra stasjon 4 er tilsvarende som stasjon 2 og 3 som fylt grabb og derved prøve fra meget bløtt sediment. Sedimentet er organisk dominert som foregående, men med større innslag av skjellrester. Svak H<sub>2</sub>S lukt. Faunaelementer begrenset til et stort antall små nematoder fritt i sedimentene, samt et tilsvarende antall juvenile tårnsnegl (*Bittium reticulatum*). Planterester fra svartkluft samt identifiserbare skallrester av blåskjell vil sannsynligvis være ført til stedet da begge arter fordrer hardbunnelementer.

Foto av sediment fra grabbprøve 3 (øverst) og 4 (nederst) fra Svennevikbukta sør. Stasjon 3 er fra ca 20m utenfor enden av dagens båthavn, stasjon 4 fra nær ytterspiss av dagens brygge. Bemerk sedimentfarge, økende innslag av plante- og dyrerester og økende fasthet i prøve fra stasjon 4.

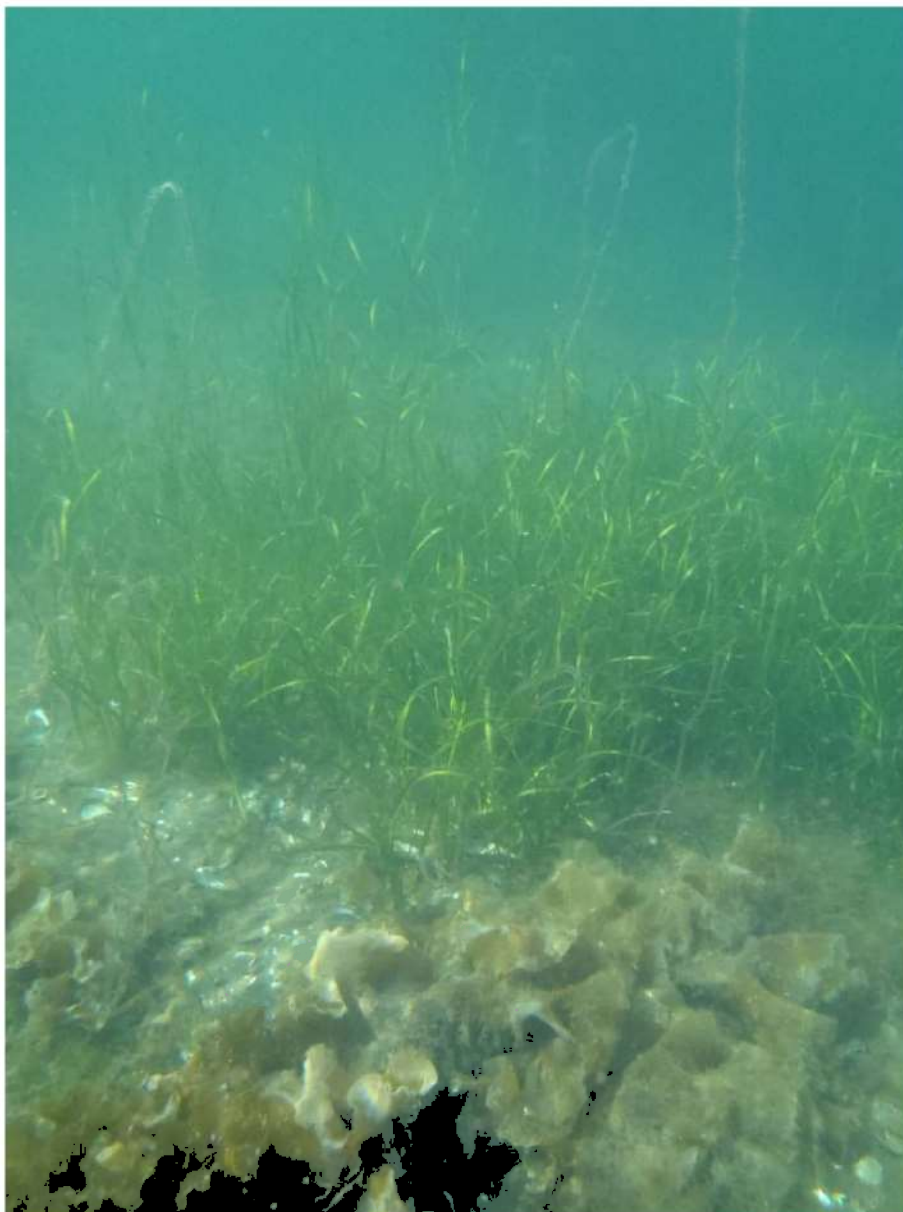
Alger og ålegress: Det er en vital bestand av ålegress i selve båthavnen på relativt grunt vann. Bestanden er av en viss størrelse, og har derfor åpenbart eksistert over noe tid uten å bli eliminert av båt/båthavnaktiviteten. Bilde under viser denne bestanden. Bemerk en bestand brunalger i forgrunnen

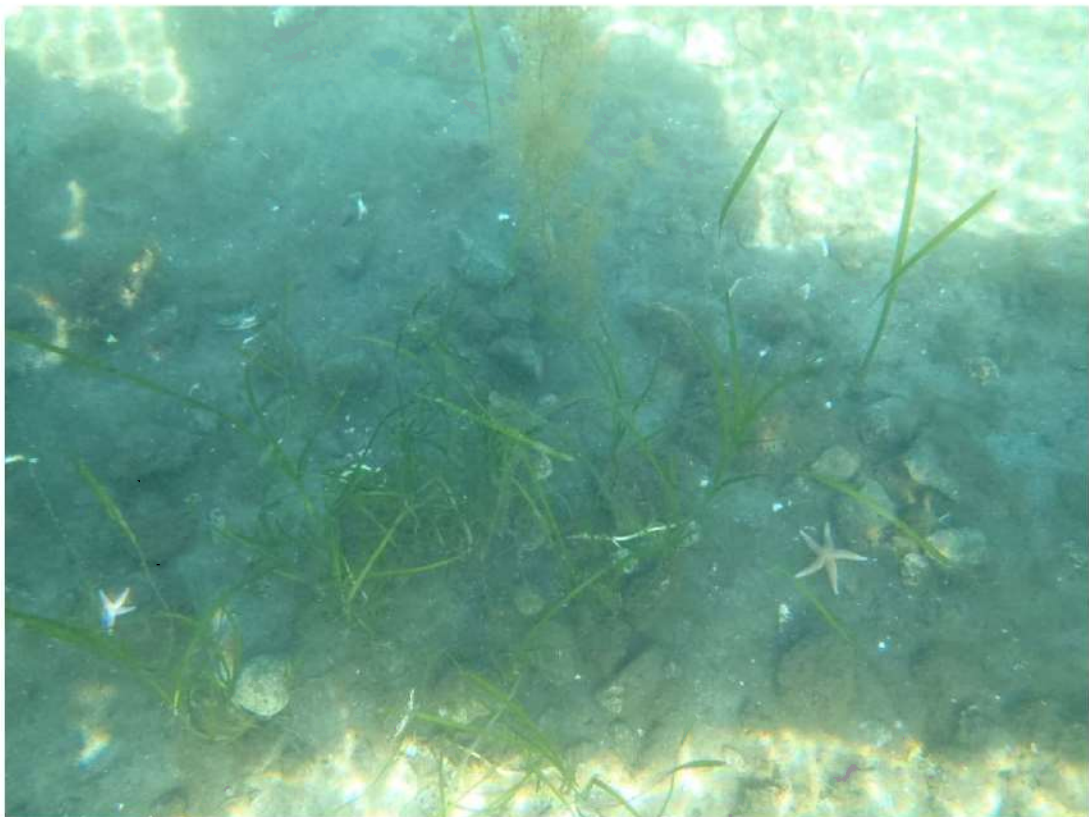
I og på moringkjettingene til bryggeanleggene finner man tilsvarende et antall arter brunalger så vel som tarmgrønske og martaum. Bildet under viser underside av ytre flytebrygge med grøninalger i vannkant, forskjellige arter brunalger og martaum fra selve betongkassen flytebryggen består av. Nederste bilde er fra innerst i dagens båthavn, og omfatter ålegress, drivtang og sjøstjerner.
