VIKESÅ  
BYGGPROSJEKTERING

# Skredfarevurdering

Berge Gård  
Tomt BKS 5

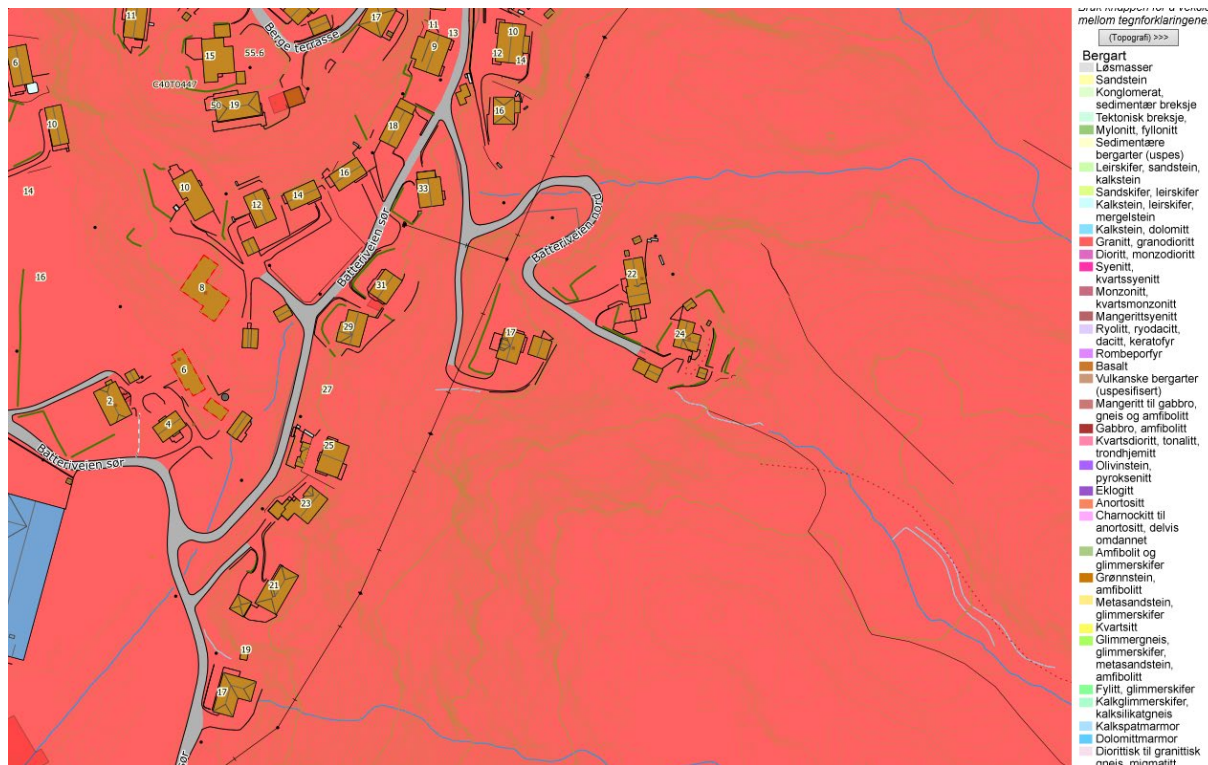
Figur 4 - Geologisk berggrunnskart (www.ngu.no)

Berggrunnskart fra NGU viser at området består av granitt, granodioritt, se fig.4.

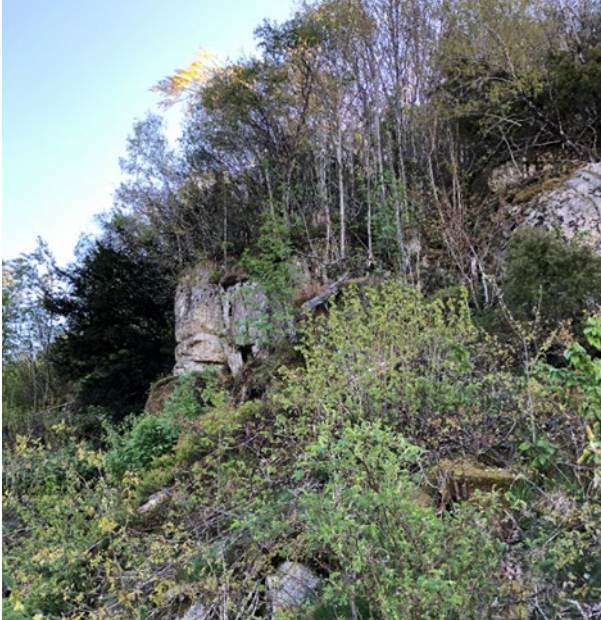
*Bilde 1 – Foto ved befarig*

| | <p>Foto tatt fra tomt BKS 5, og oppover fjellskrenten. Typisk vegetasjon i ura er vist. Strekning over fjellveggen bør gjennomgås for løse steiner og blokker. Tas ned på forsvarlig måte. Det anbefales å etablere en fangvoll/mur i bunnen av fjellveggen etter tomten er sprengt og opparbeidet.</p> |

Som et ekstra sikkerhetstiltak, anbefales det å etablere en fangvoll/mur ved foten av fjellveggen, langs tomtegrensen, for å fange opp evt. fremtidige steinsprang.

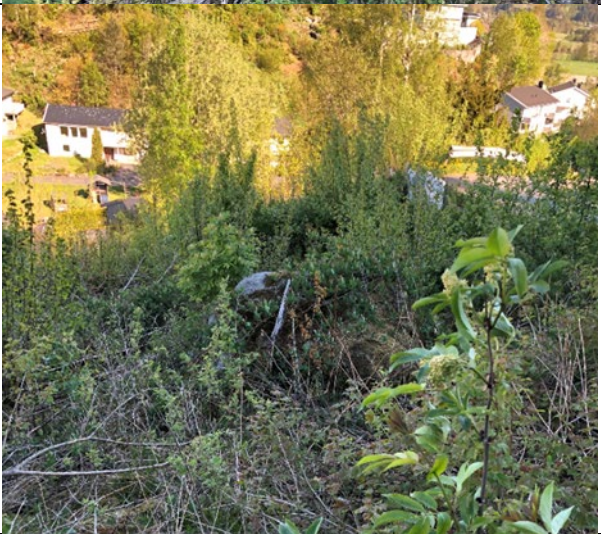
| | <p>Foto tatt av urmassene. Generelt består ura av middels store steinblokker med enkelte store blokker. Mose tyder på ingen skredaktiviteter i nyere tid. Ura ligger stabilt.</p> |

Tomten består av forvtringsmateriale eller breavsetninger i form av steinblokker i forskjellige størrelser som har dannet antydning til en ur. Uren er betraktet som er stabil ur som trolig har ligget etter siste istid. Urmassen er mosekledd og det er ingen synlige spor på nyere steinsprang fra verken ura, vegetasjon eller fjellsiden. Det er svært liten sannsynlighet for at steinblokker vil remobiliseres her.

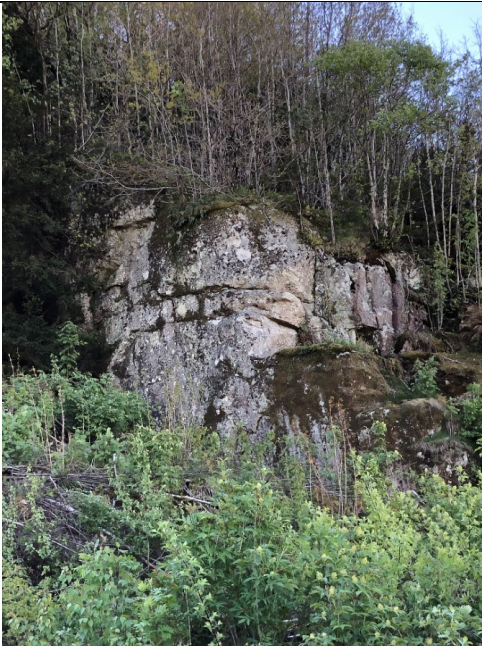
| | | <p>Foto tatt fra Batteriveien mot fjellvegg i øst. Bilde viser mulig utløsningsområde for steinsprang om forholdene ligger til rette for dette. Småblokker bør sprettrenges.</p> |

Ut fra helningskartet er hele den bratte fjellveggen et potensielt løsneområde for steinsprang. Selv om det ved befaringen ikke fantes tegn til mulige løsneområder for store blokker, så kan allikevel løse steinblokker på fjellhyllene og videre opp mot toppen av Bastufjellet remobiliseres og starte å rulle ned fjellveggen. Dette kan skje dersom steinblokker er avrunde og tilstøtende finmateriale på bakken vaskes ut av økende nedbør. I tillegg må helningen være bratt nok for at de skal begynne å rulle. Fra befaringsplassen ble det konkludert med at den generelle tilstanden til fjellet kan karakteriseres som "godt fjell" med få markante og store sprekksystemet, men at det allikevel kan være ustabile blokker som ikke ble registrert ved befaringen.

Det anbefales at fjellveggen spettrenskes for små, løse blokker. Småblokkene tas ned på en forsvarlig måte. Videre er det en fordel at trær som har røtter inn i sprekker i fjellveggen fjernes.
