VIKESÅ
BYGGPROSJEKTERING

Skredfarevurdering

Berge Gård
Tomt BKS 5

Dato
23.05.2019

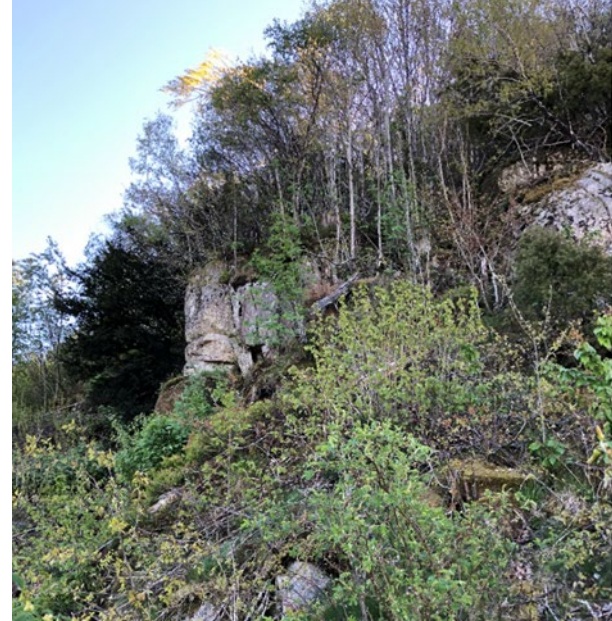
<p>Foto tatt fra tomt BKS 5, og oppover fjellskrenten. Typisk vegetasjon i ura er vist. Strekning over fjellveggen bør gjennomgås for løse steiner og blokker. Tas ned på forsvarlig måte. Det anbefales å etablere en fangvoll/mur i bunnen av fjellveggen etter tomten er sprengt og opparbeidet.</p>

Det anbefales at fjellveggen spettrenskes for små, løse blokker. Småblokkene tas ned på en forsvarlig måte. Videre er det en fordel at trær som har røtter inn i sprekker i fjellveggen fjernes.

Som et ekstra sikkerhetstiltak, anbefales det å etablere en fangvoll/mur ved foten av fjellveggen, langs tomtegrensen, for å fange opp evt. fremtidige steinsprang.

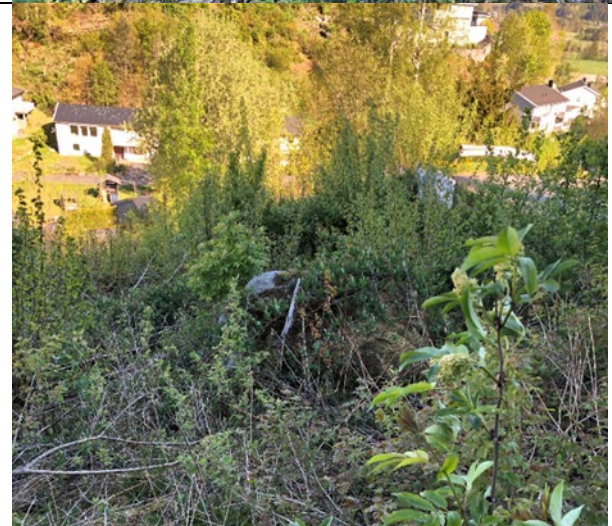
<p>Foto tatt av urmassene. Generelt består ura av middels store steinblokker med enkelte store blokker. Mose tyder på ingen skredaktiviteter i nyere tid. Ura ligger stabilt.</p>

Tomten består av forvtringsmateriale eller breavsetninger i form av steinblokker i forskjellige størrelser som har dannet antydning til en ur. Uren er betraktet som er stabil ur som trolig har ligget etter siste istid. Urmassen er mosekledd og det er ingen synlige spor på nyere steinsprang fra verken ura, vegetasjon eller fjellsiden. Det er svært liten sannsynlighet for at steinblokker vil remobiliseres her.

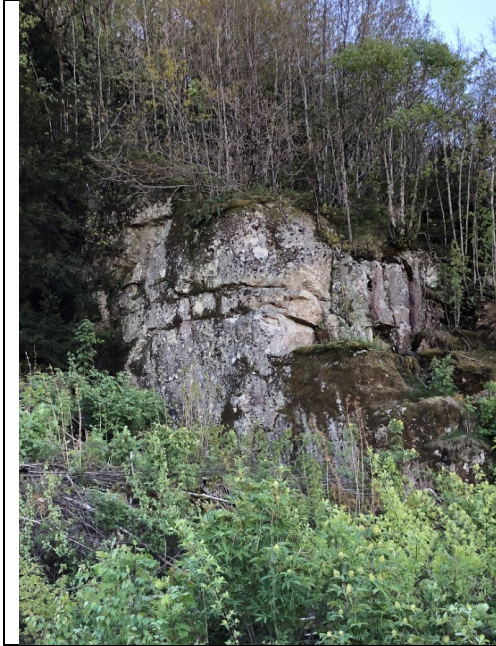
Bilde 1 – Foto ved befaring

Foto tatt fra Batteriveien mot fjellvegg i øst. Bilde viser mulig utløsningsområde for steinsprang om forholdene ligger til rette for dette. Småblokker bør sprettrenges.
