Oppdragsnavn: Camp Kvavik
Oppdragsnummer: 625291-01
Dato: 22.3.23
Skrevet av: Jakob Flakk
Kontrollert av: Kåre Kalleberg

NOTAT – Overvannsvurdering Kvavikbekken

Asplan Viak har foretatt en flomvurdering for å kartlegg hvilke konsekvenser en 200-års flom vil utgjøre for Kvavik camping. Dette er knyttet til reguleringsplan.

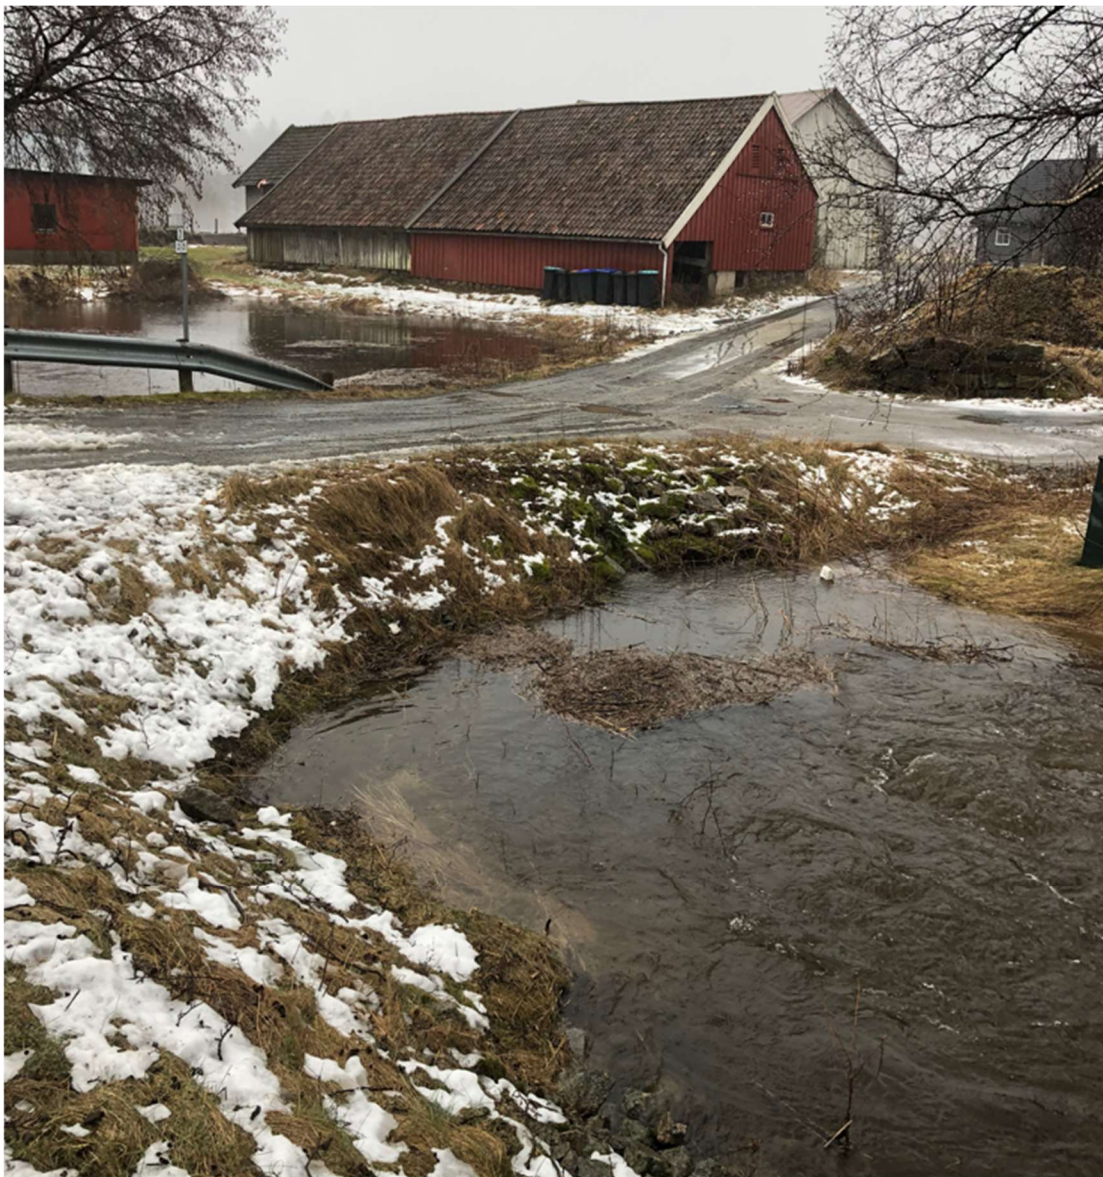
Under befaringen ble det dokumentert at kulvert 1 og 2 hadde nok kapasitet til å avlede vannmengdene, se figur 2 nedenfor og figur 3 på neste side.

Figur 2. Kulvert 1 utløp.

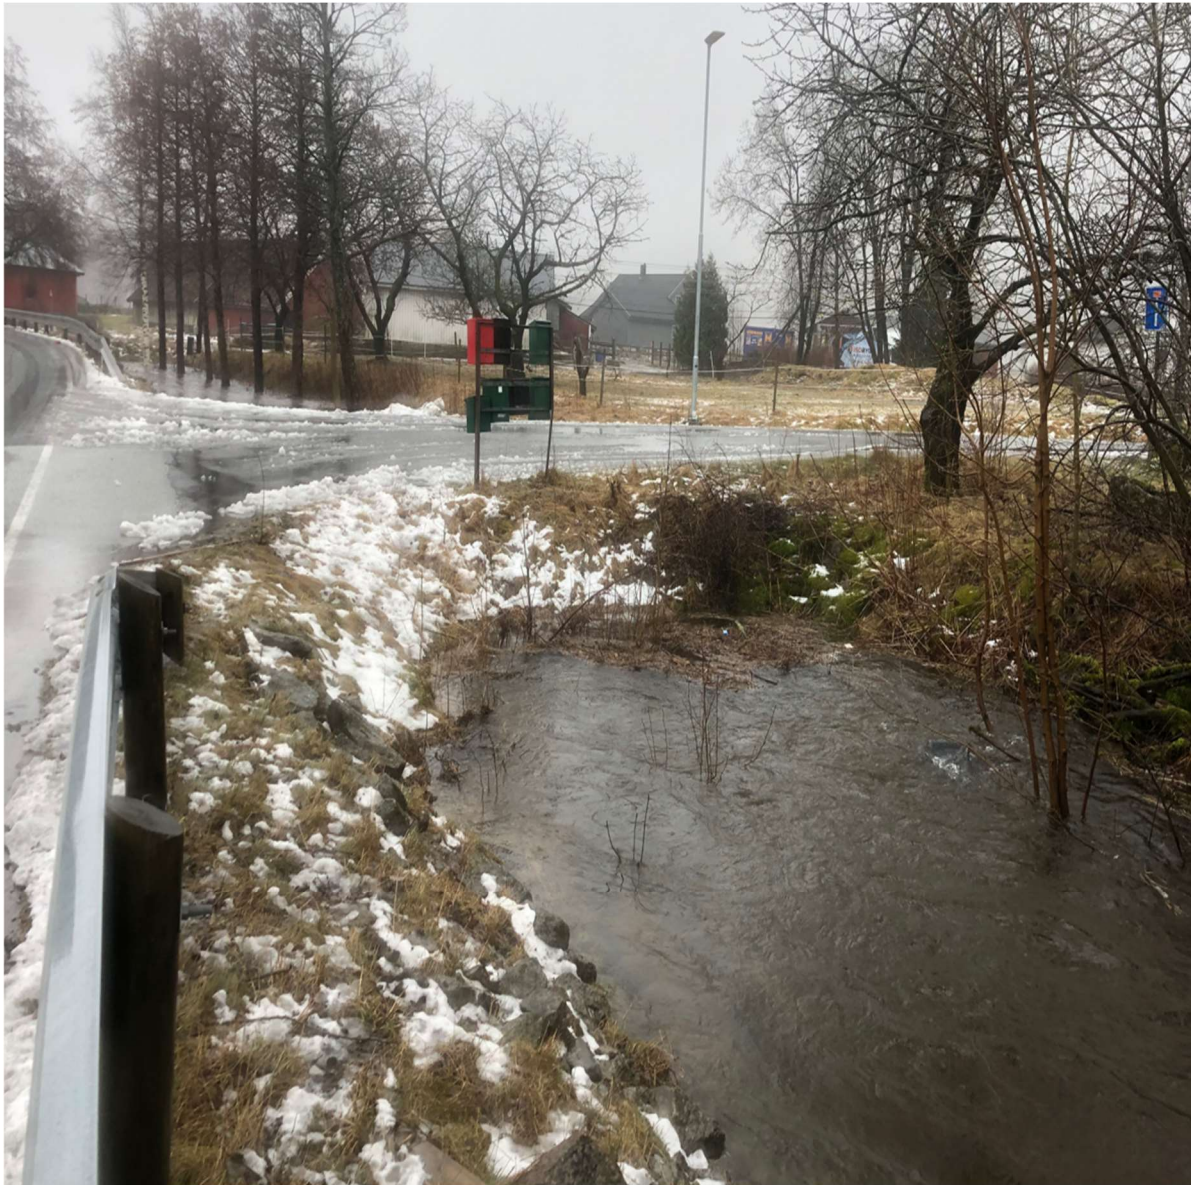
Figur 3. Kulvert 2 utløp.

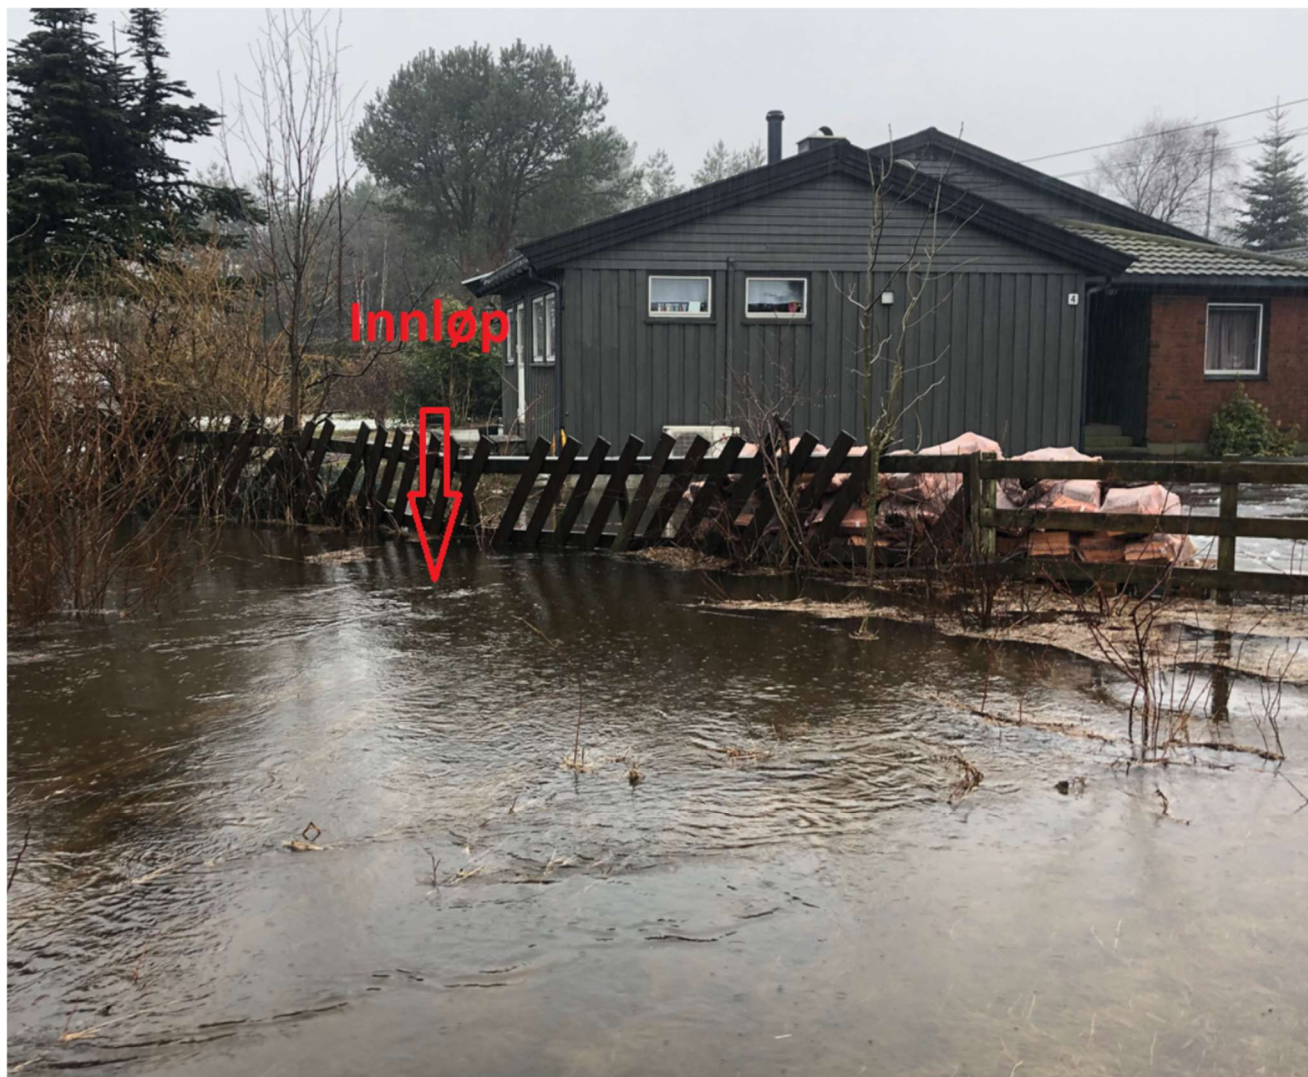
Det ble videre dokumentert at kulvert 3 og 4 ikke hadde tilstrekkelig kapasitet til å avlede vannmengdene. Kulvert 4 gikk helt full og både innløp og utløp var helt dykket. Dette medførte oppstuing som bidro til at kulvert 3 var dykket på inn og utløpssiden. Figur 4 nedenfor viser innløpet til kulvert 4 med rød pil. Kulvertens kapasitet er estimert til ca. $2,0\text{m}^3/\text{s}$.

Figur 4. Innløp kulvert 4, dykket.

Slik dagens situasjon er, vil en 200-års flom i Kvavikbekken på 4,8m³/s ikke kunne avledes gjennom kulvert 3 og 4. Overskudds- vannmengden utover kapasiteten til kulvert 3 og 4 avledes i flomvei over jordarealene vest for Myrveien og videre gjennom steinfyllingen til fv. 43 til Lyngdalsfjorden. Bekkeløpet langs campingplassen kan med enkel rensk avlede maks kapasitet på kulvert 3 og 4, estimert til ca. 2,0 m³/s. Utover den mindre vannansamlingen inne på campingplassen er det havnivået som bestemmer maksimal vannstand for campingplassen og er 1,9moh.

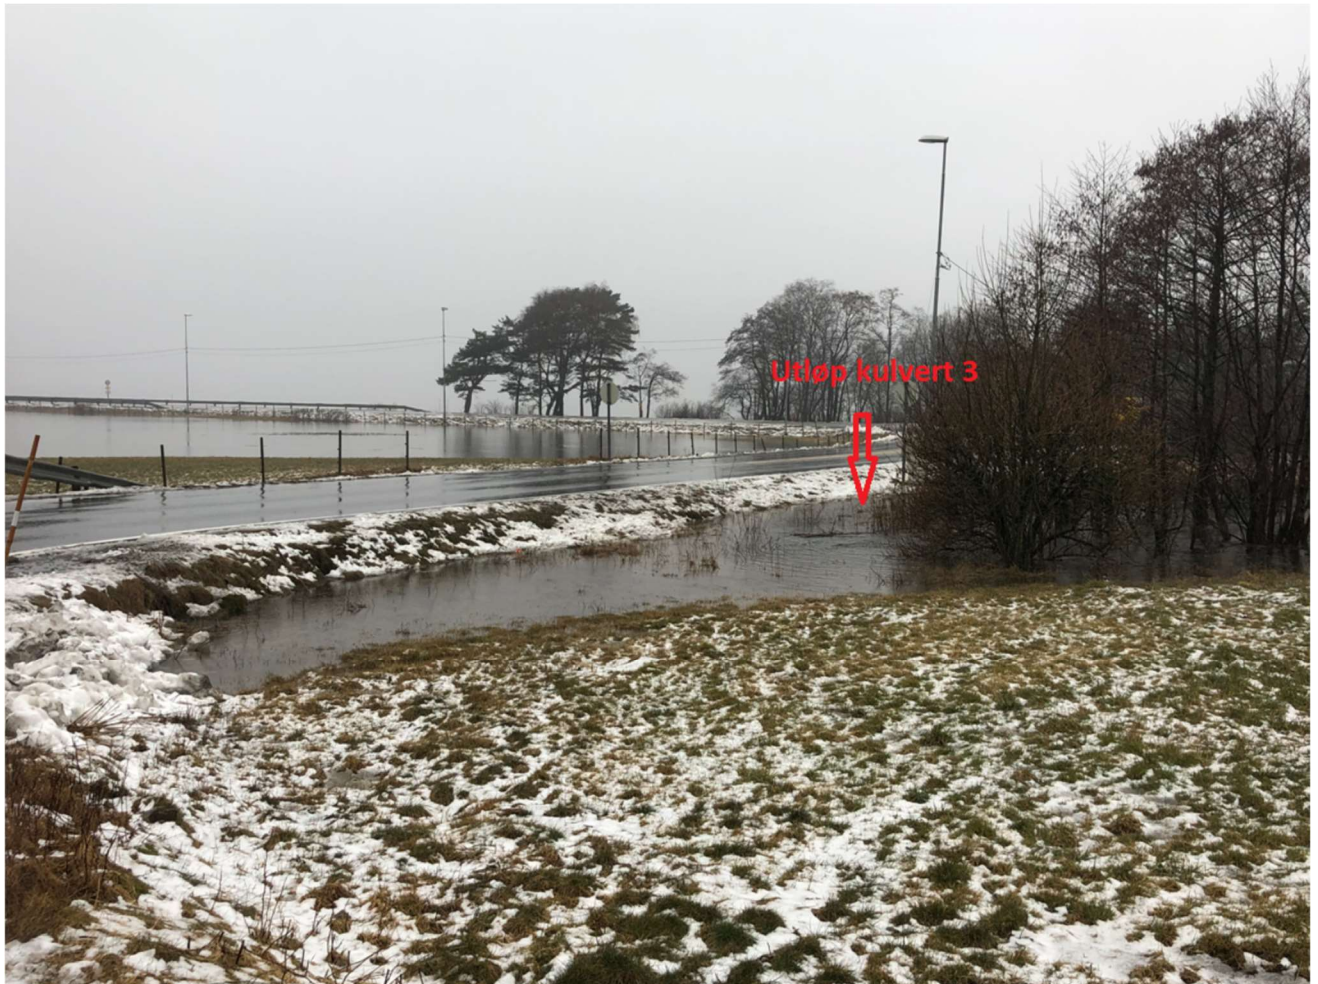
Det dykkede utløpet til kulvert 3 er vist med rød pil i figur 5 nedenfor.

Figur 5. Utløpet av kulvert 3, dykket.

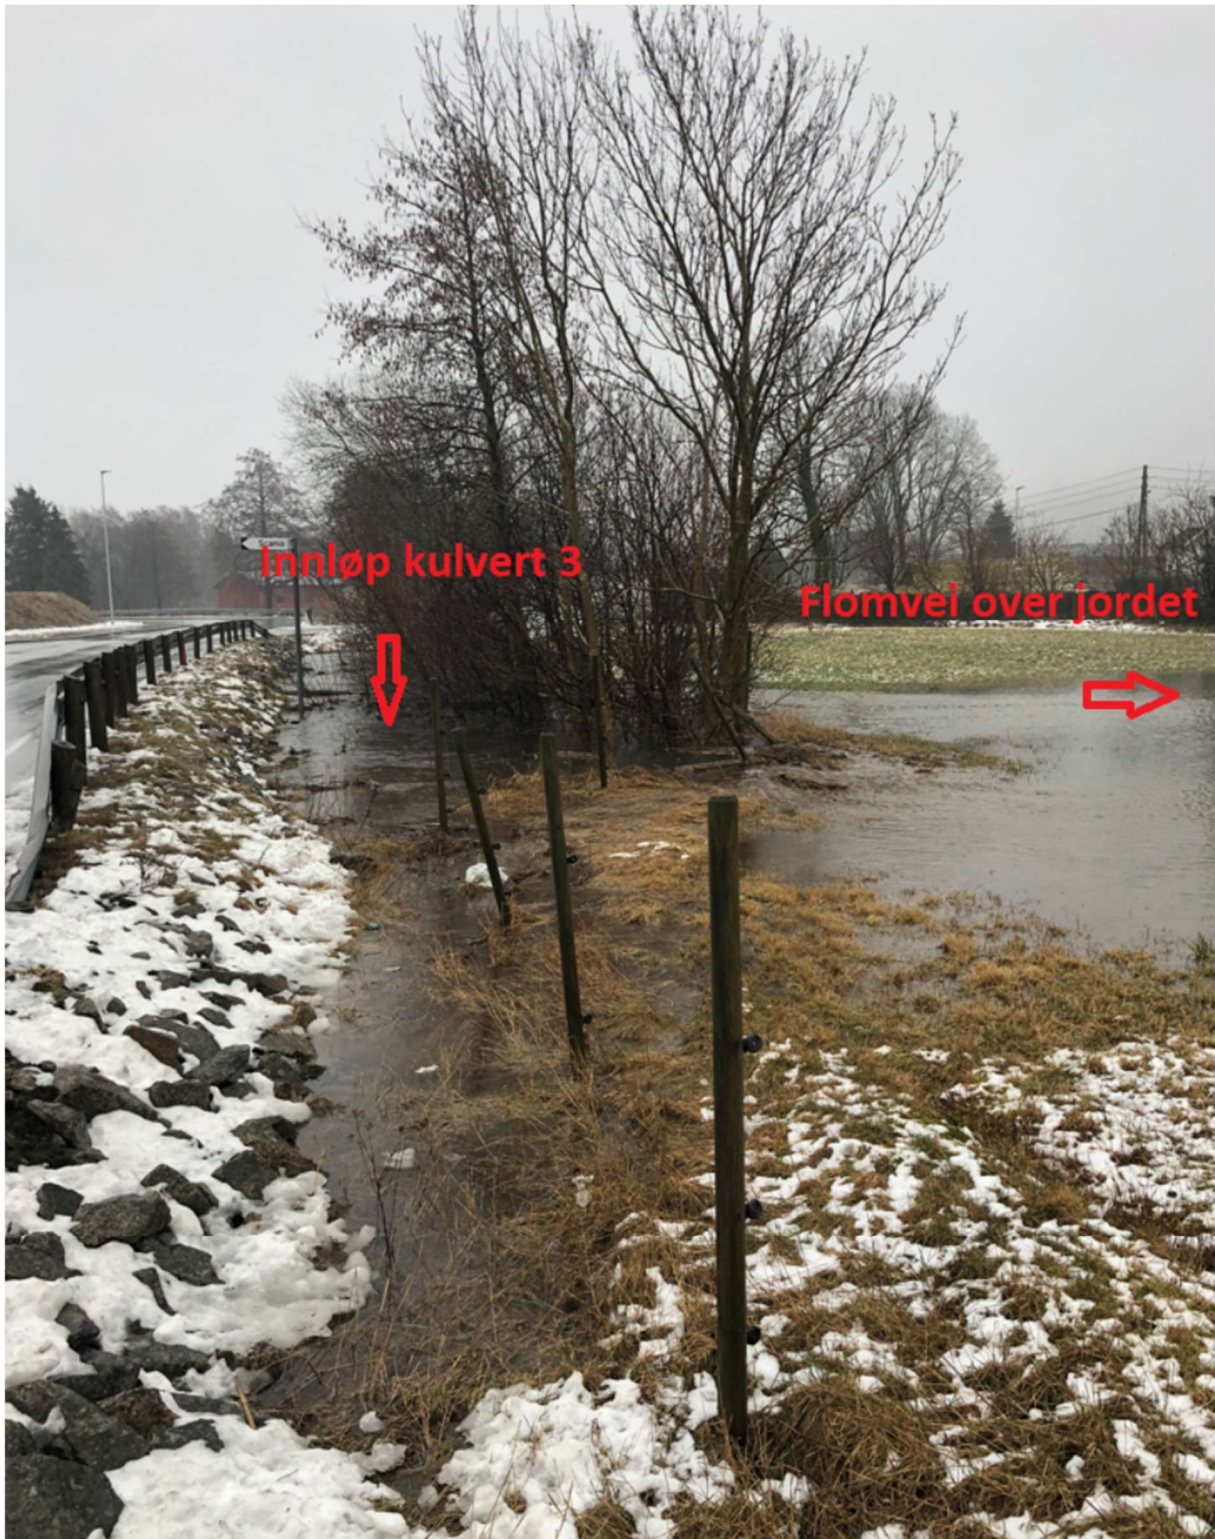
Figur 6. Innløpet av kulvert 3 dykket. Overløp/flom utover det kulvert 3 ikke kan ta hånd om.

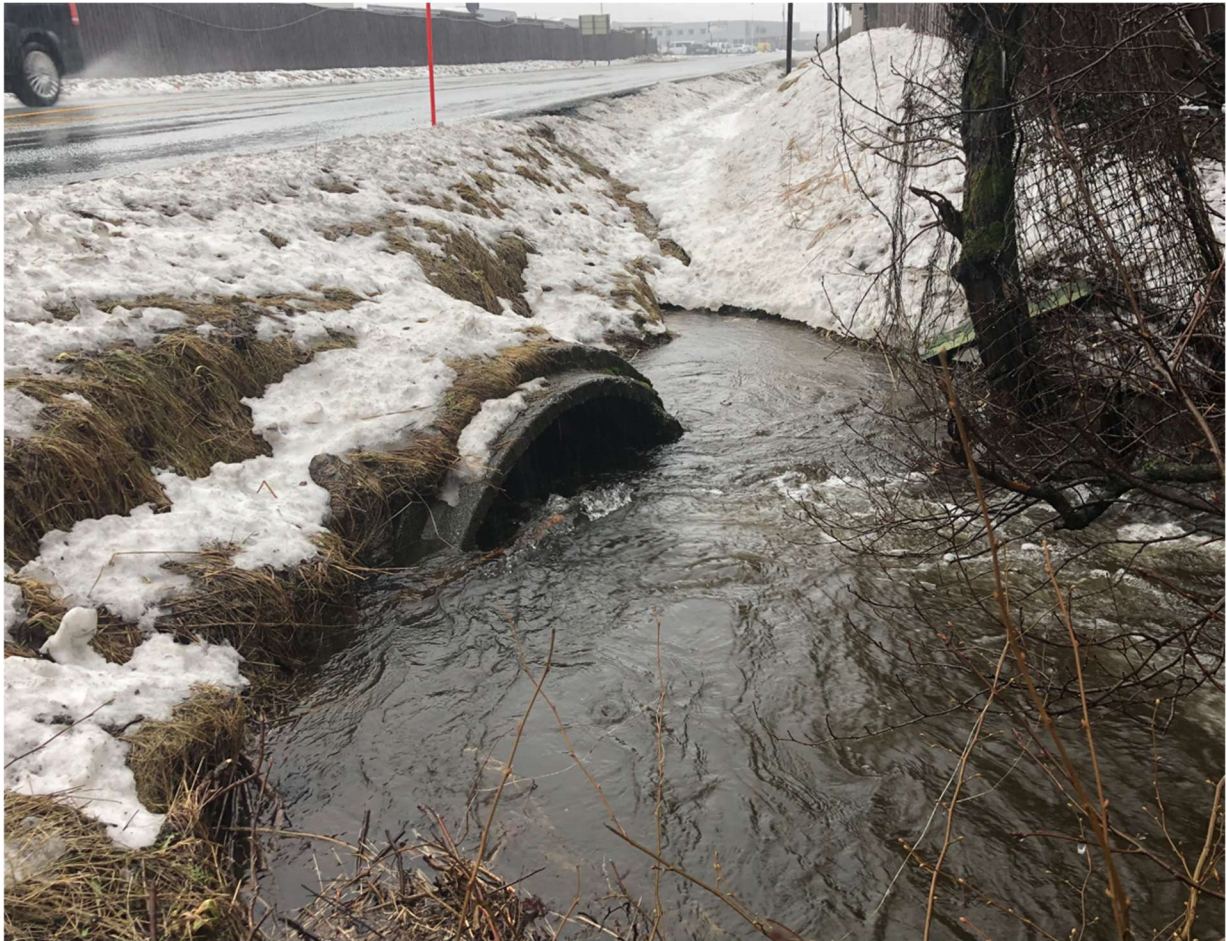
Kulvert 5 gikk under flommen ikke full og klarte å avlede vannet. Se figur 7 nedenfor.

Figur 7. Kulvert 5 under fv 43.

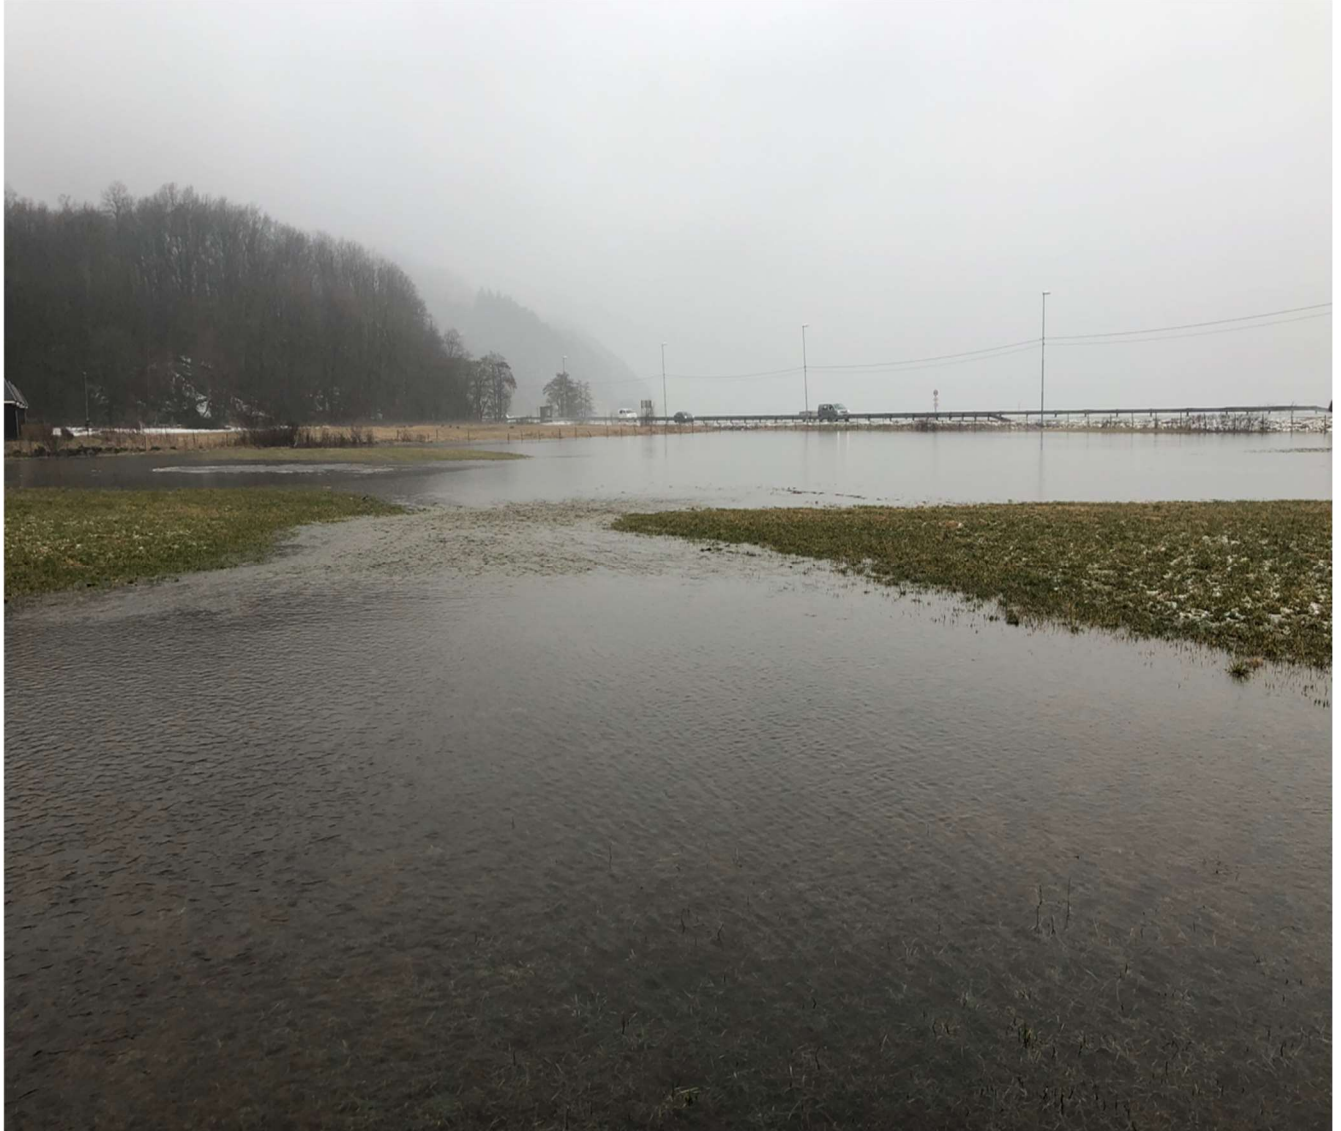
Som følge av begrenset kapasitet for kulvert 3 og 4 renner vannet som kulvert 3 ikke kan ta hånd om i flomvei utover jordet vest for Myrveien. Figur 8 nedenfor viser betydelige vannmengder som renner i flomveien.

Figur 8. Flomvei over jordet vest for Myrveien.

Med dagens situasjon der flomvann utover kapasitet på kulvert 3 og 4, renner i flomvei over dyrket mark er det ikke fare for skade på bolighus i Kvåvikveien 4.

Lyngdal kommune / Agder fylkeskommune må sammen med grunneier av 170/13 (Ingrid Tønnesen) avklare om dagens flomløsning er akseptabel.

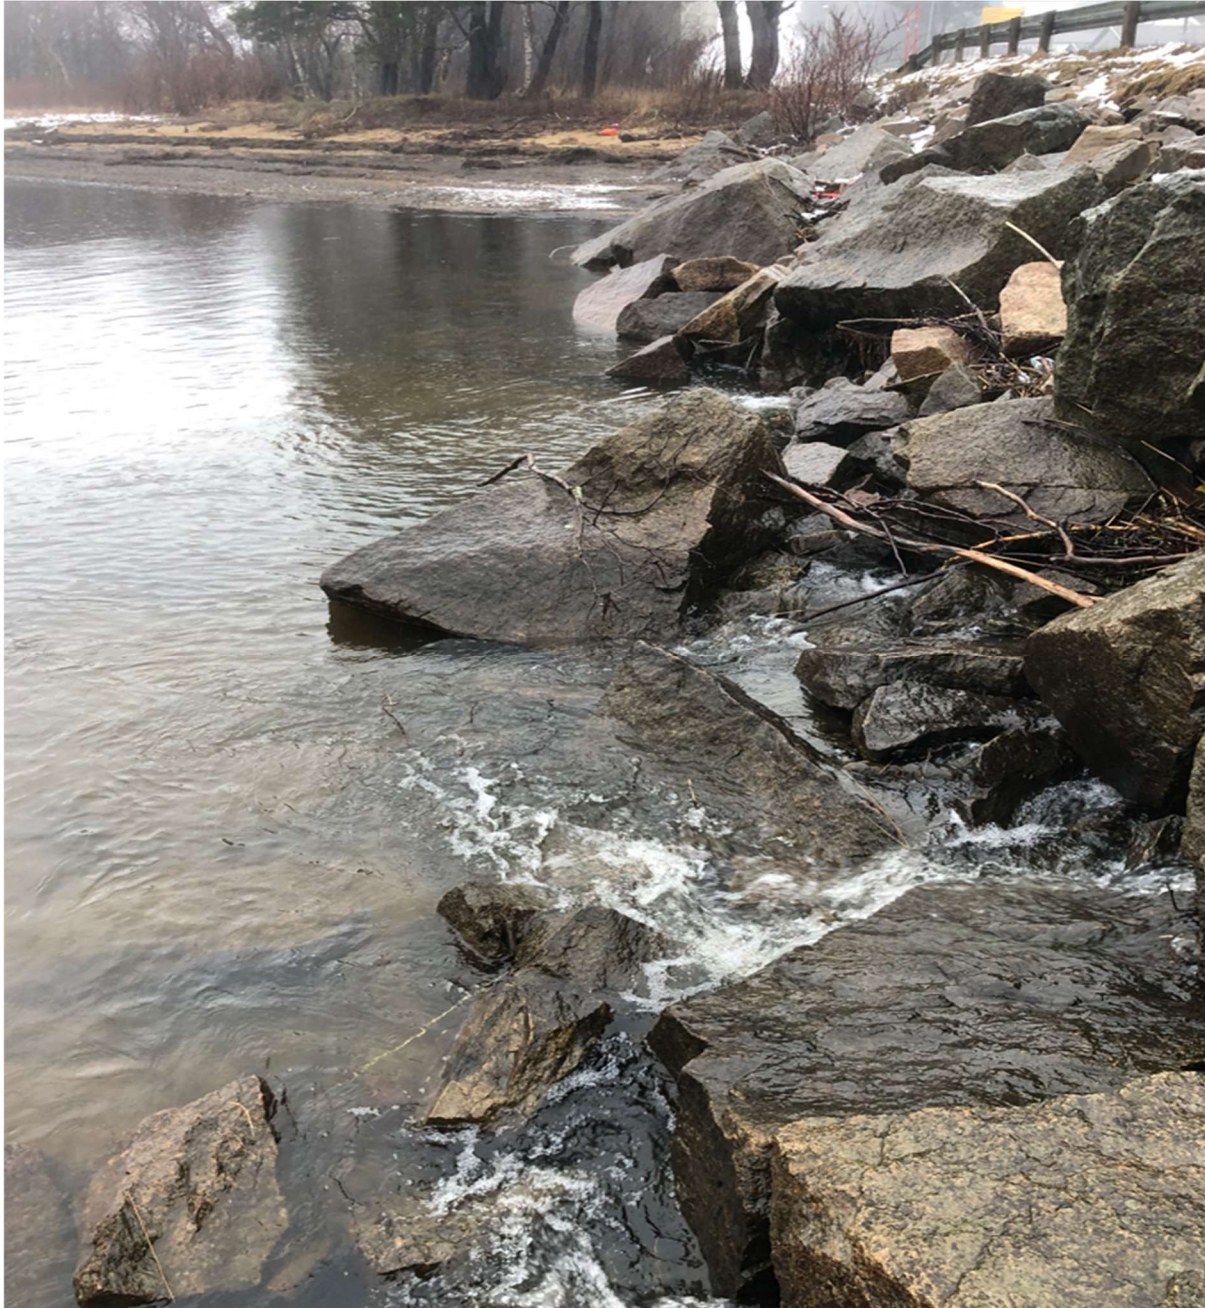
Videre renner vannet gjennom steinfyllingen på fv 43 før det ender opp i Lyngdalsfjorden jfr figur 9 nedenfor.

Figur 9 viser vannmengdene som renner gjennom steinfyllingen til fv. 43.

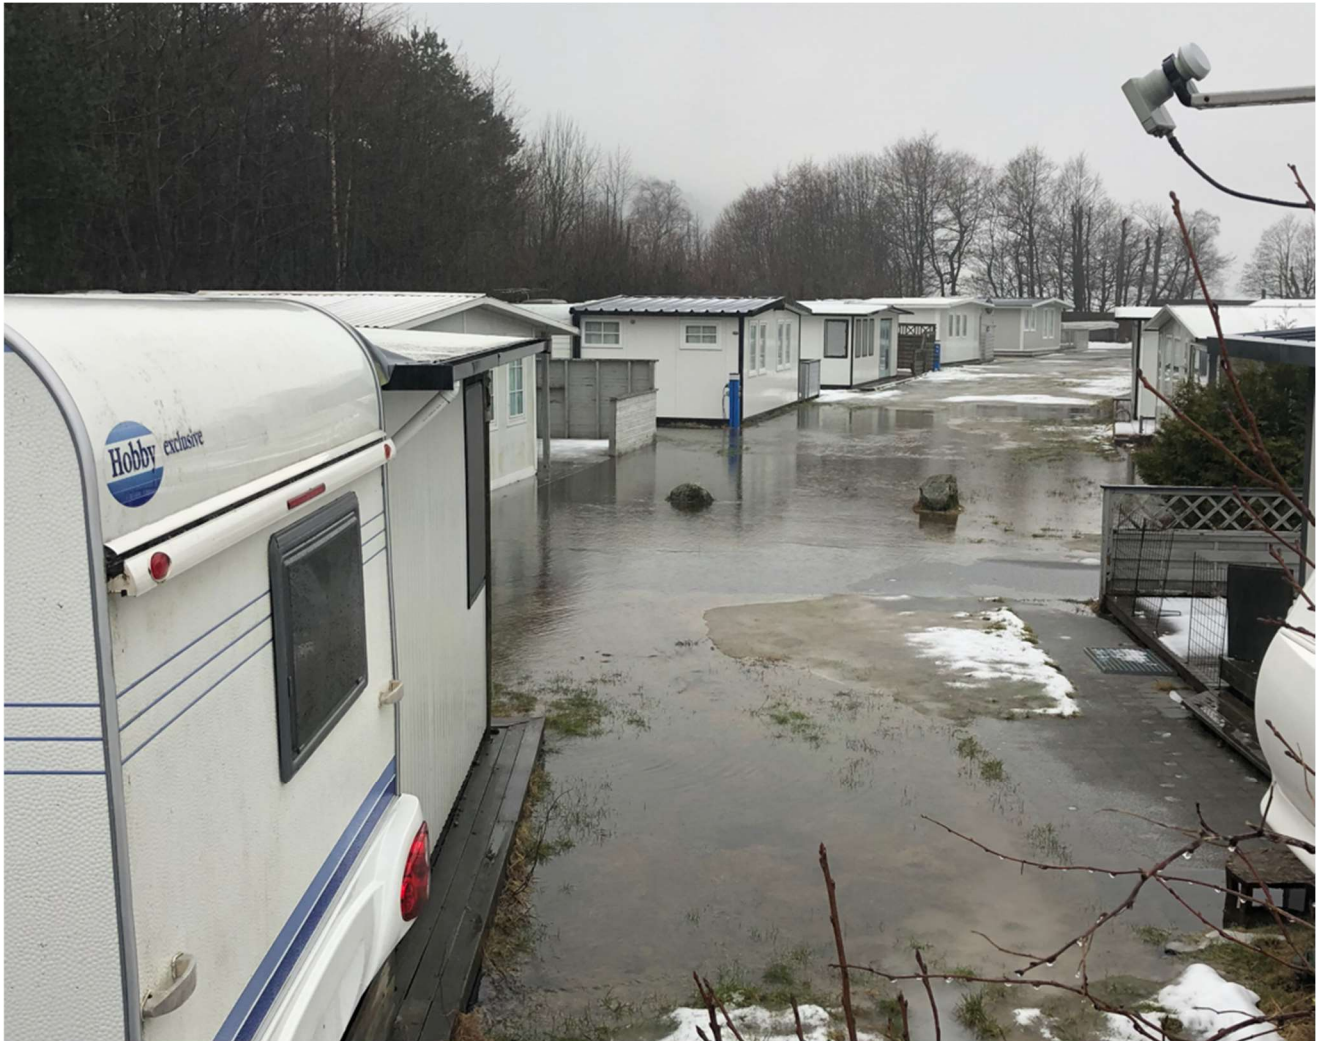
Vannmengdene som kulvert 3 og 4 har kapasitet til å håndtere renner videre gjennom kulvert 5 under fv. 43 og fortsetter langs campingplassen. Under befaringen ble det dokumentert at vannet flommet over fra bekken og dannet en mindre vannansamling inne på campingplassen. Figur 11 på neste side viser vannansamlingen som ble dokumentert fra befaringen 17.3.23.

Figur 11. Vannannsamlingen inne på campingplassen.

For å unngå at vannet mellom kulvert 5 og sjøen føres inn på campingplassen kan det foretas en rensk i bekken like nedenfor kulvert 5. Bekken vil da ha kapasitet til å håndtere maks vannmengde gjennom kulvert 4.

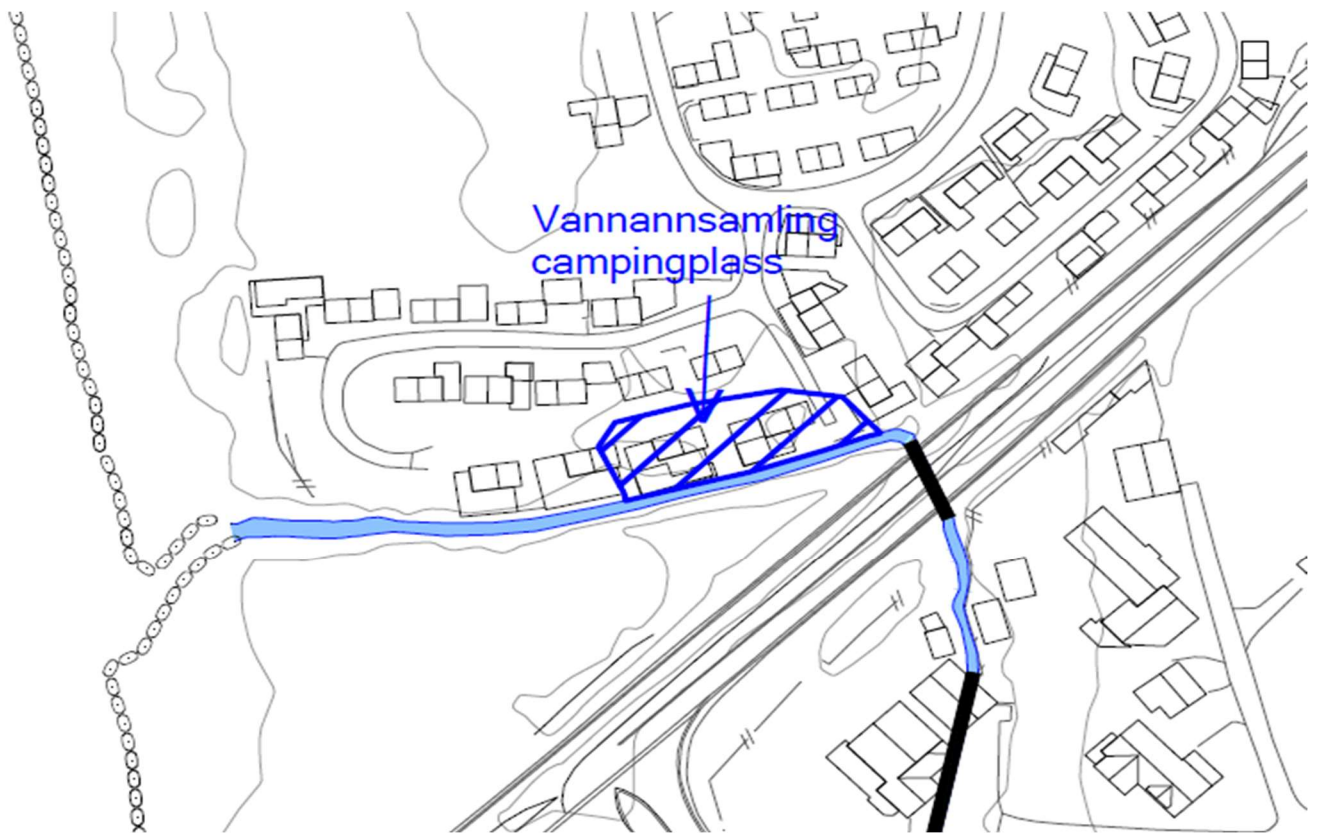
Figur 12 viser størrelsen på vannansamlingen skissert opp i kart.

Figur 12. Område av campingplassen hvor det blir stående vann.
