SKREDFAREVURDERING REGULERINGSPLAN SVENEVIKLIA, LYNGDAL KOMMUNE **RAPPORT**

Dato: 29.01.2021
Versjon: 01

Oppdragsgiver: Nybyggeren AS
Tittel på rapport: Skredfarevurdering Sveneviklia
Oppdragsnavn: Sveneviklia reguleringsplan
Oppdragsnummer: 627793-01
Utarbeidet av: Leif Egil Friestad
Oppdragsleder: Kåre Kalleberg
Tilgjengelighet: Åpen

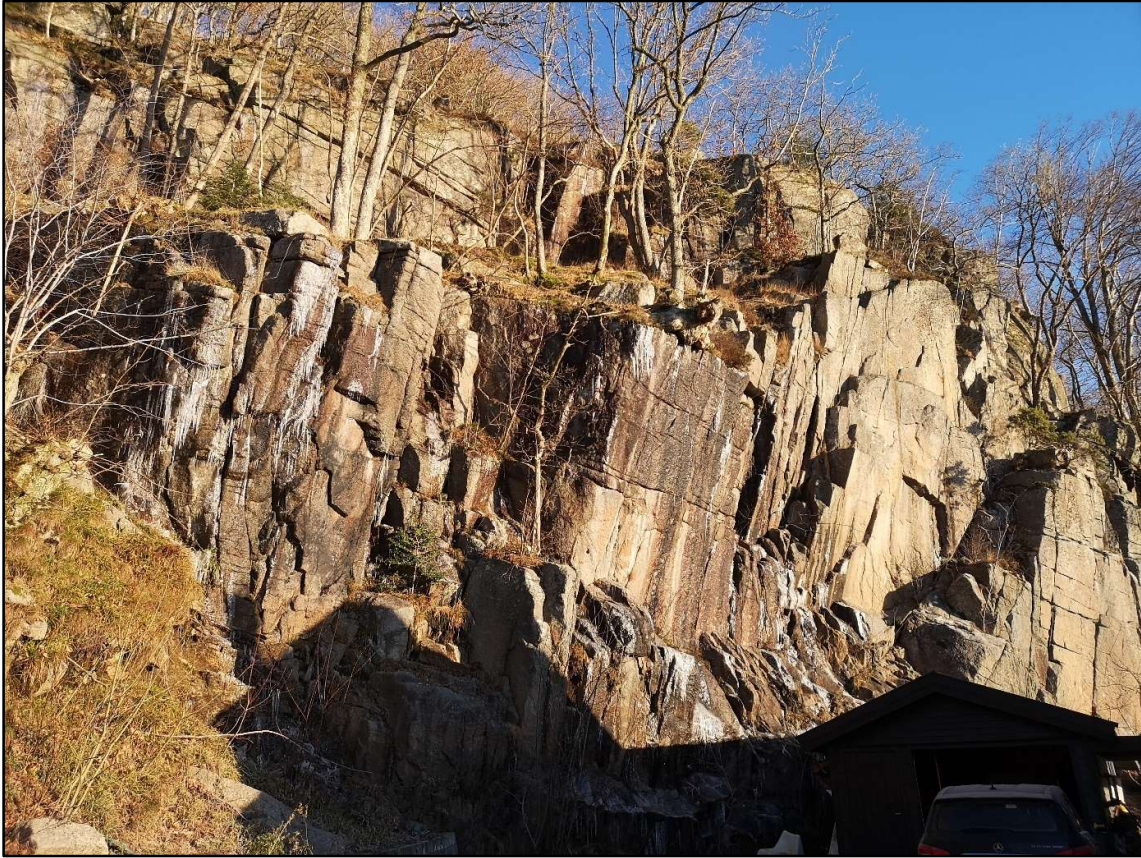
Figur 4: Oversiktsfoto av fjellsiden bak eksisterende bolig i sørvestre del av reguleringsplanen.

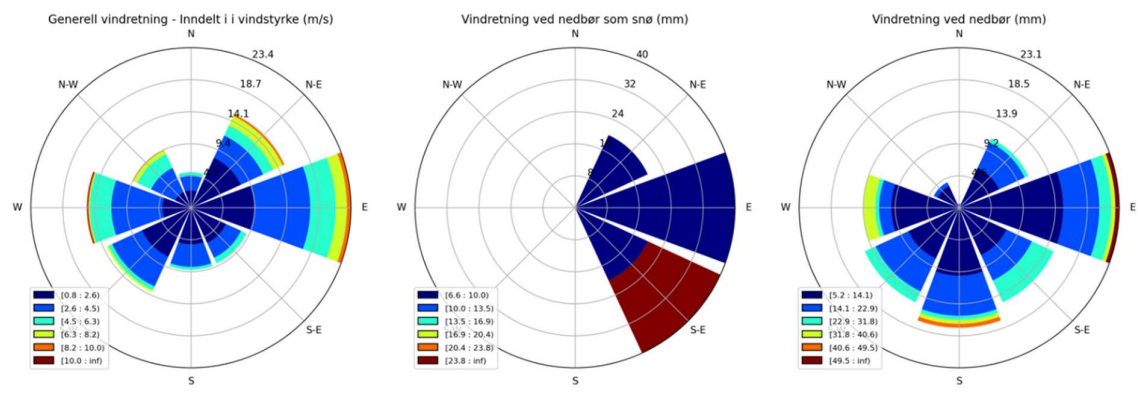
Figur 10: Vindroser ved kartleggingsområdet.

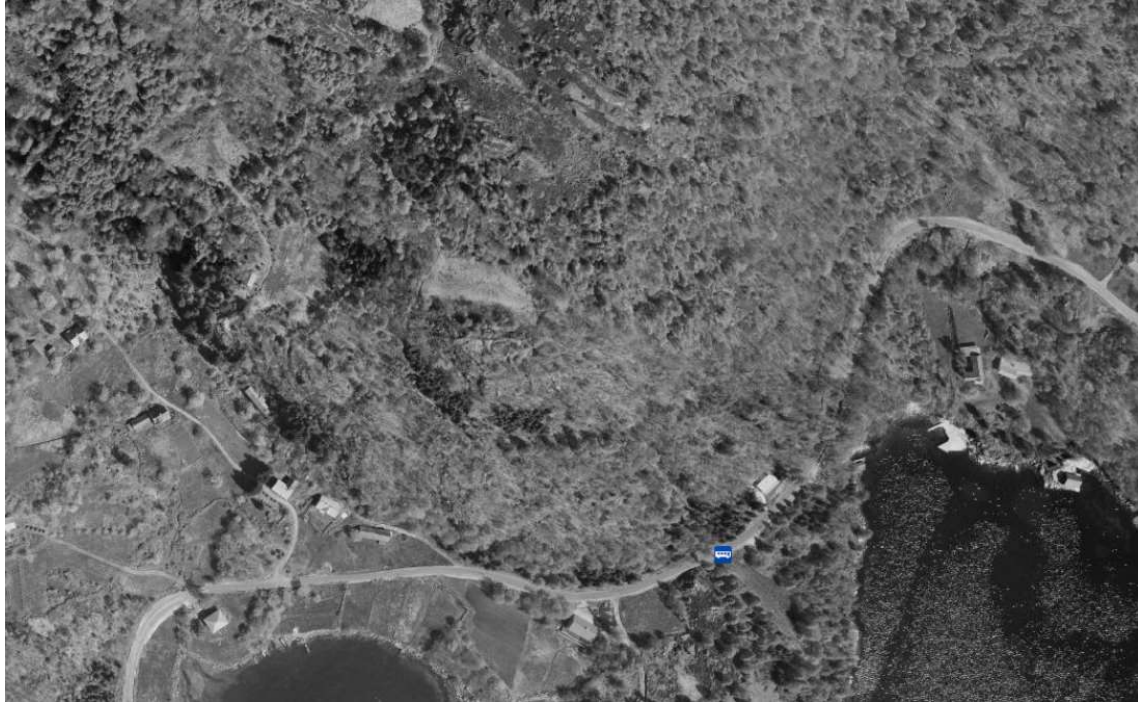
Figur 11: Flyfoto fra 1964.

Ved sjekk av historiske kart innenfor tidsintervallet 1964 - 2018 (www.finn.no/kart), er det ikke mulig å identifisere skredavsetninger i eller i nærheten av området som er av nyere alder. Vegetasjonen utgjør en feilkilde, men det er ikke synlige endringer på vegetasjon innenfor kartleggingsområdet annet enn tilgroing av åpne områder.

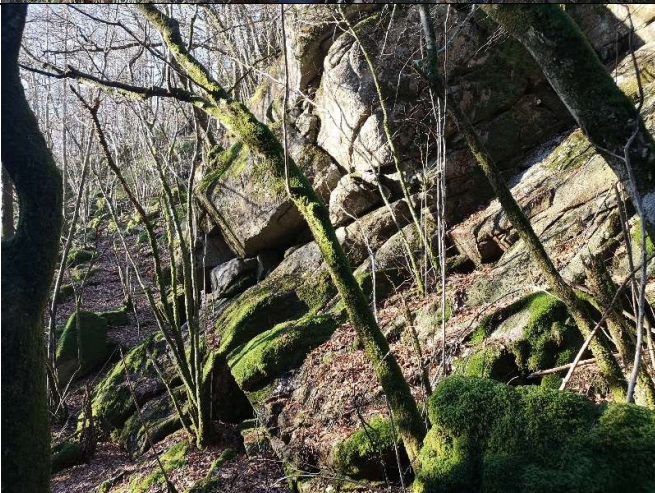
P4	<p>Skrent med fall ut. Enkelte lause mindre blokker. Noen steinsprangblokker nedenfor skrent. Ikke spor etter ferske steinsprang.</p>

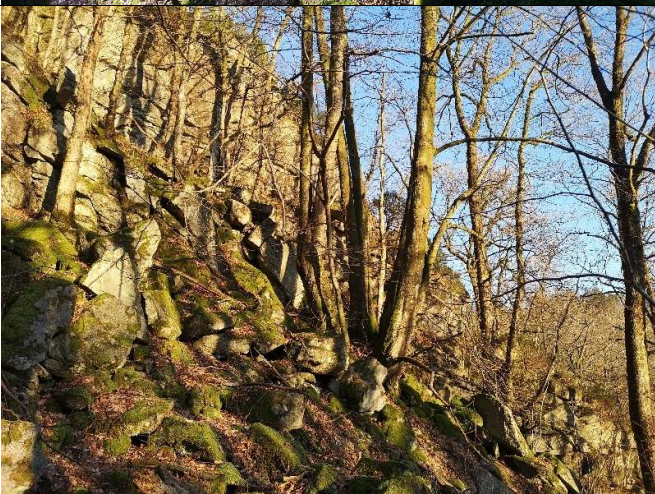
P5	Enkelte avløste blokker. Noen steinsprangblokker nedenfor skrent. Ikke tegn til ferske nedfall.

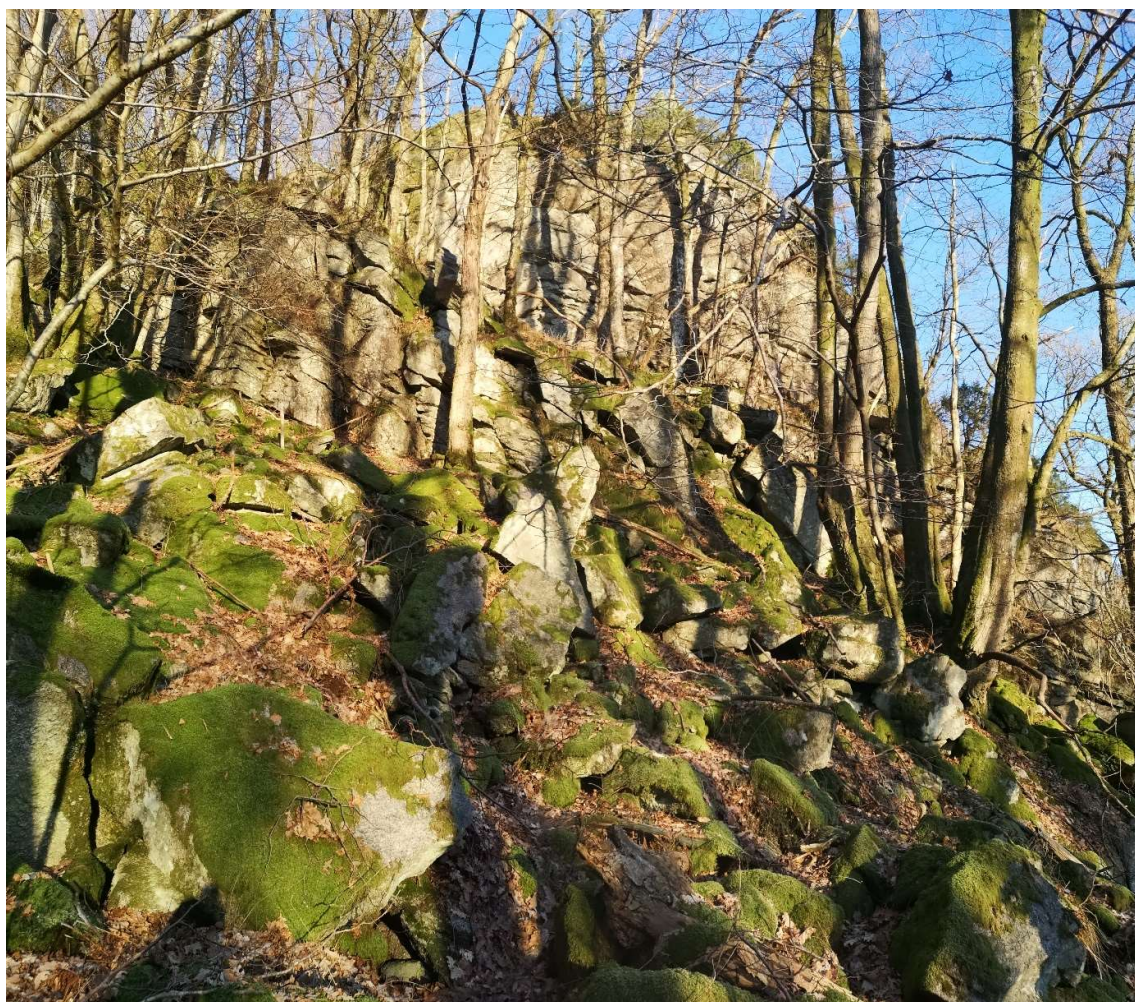
Figur 16: Observerte blokker i kartleggingsområdet.

Generelt kan steinsprangblokker bli utløyst fra terreng som er brattere enn 45°. Figur 16 viser steinsprangblokker i nærheten av en skrent, ved interessepunkt P4. Observasjoner fra befaring viser

at det er enkeltblokker som kan løsne, og at disse vil ha begrenset utløp. Det er ikke tegn til ferske steinsprang, som indikerer lav løsnensannsynlighet i kombinasjon med lite skredavsetninger nedenfor skrenter. Figur 17 viser et område i sør av kartleggingsområdet hvor partiet er helt avløst og det er stor sannsynlighet for at det løsner.

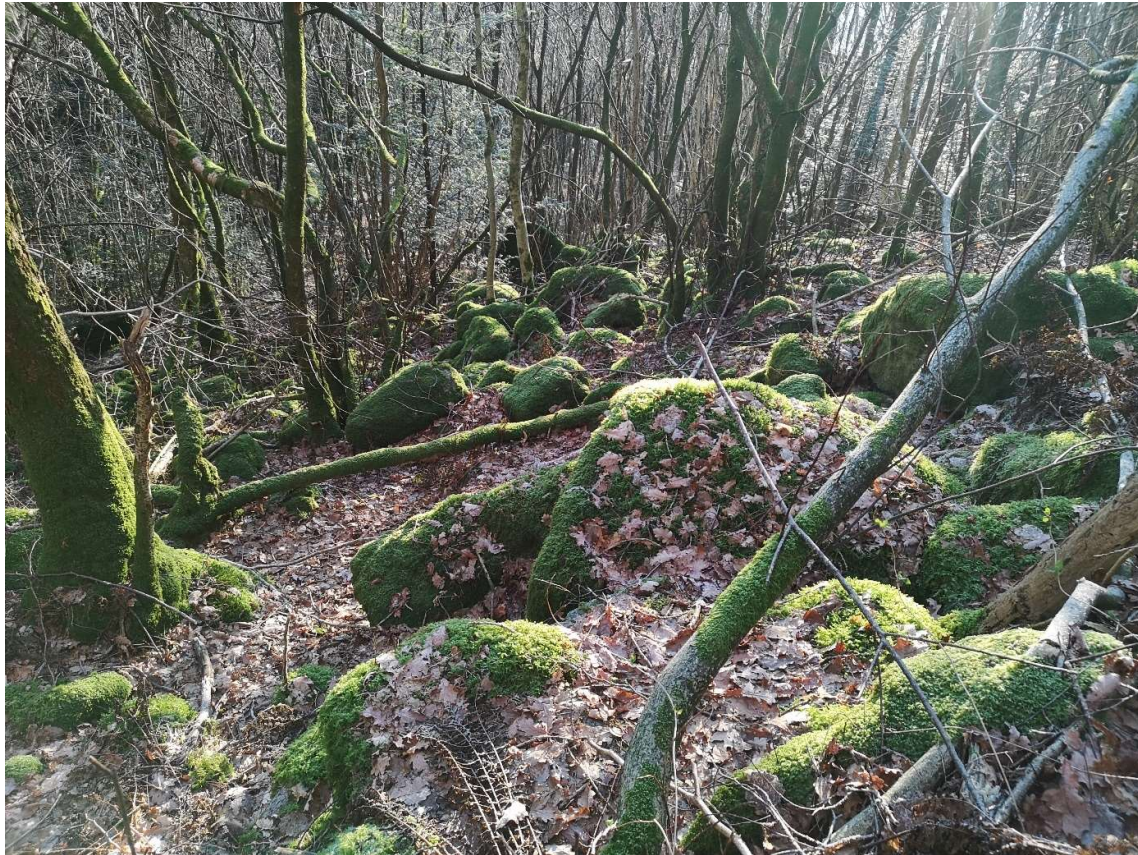
Utløp fra skrentene vurderes til å være relativt korte og stoppe like under skrentene. Dette er basert på følgende argument:

- skrenter er hovedsakelig lavere enn 10 meter. Dette gir lav startenergi for eventuelle blokker som faller ut.
- Skrenter opp mot 30 meter er terrassert med hyller mellom avsatser.
- Nedenfor skrentene er det relativt slake parti som vil være med på å bremse opp eventuelle blokker.

Figur 18: Det er ikke observert spor av ferske steinsprang under befaring. Skredmateriale har kort utstrekning ut fra skrenter.

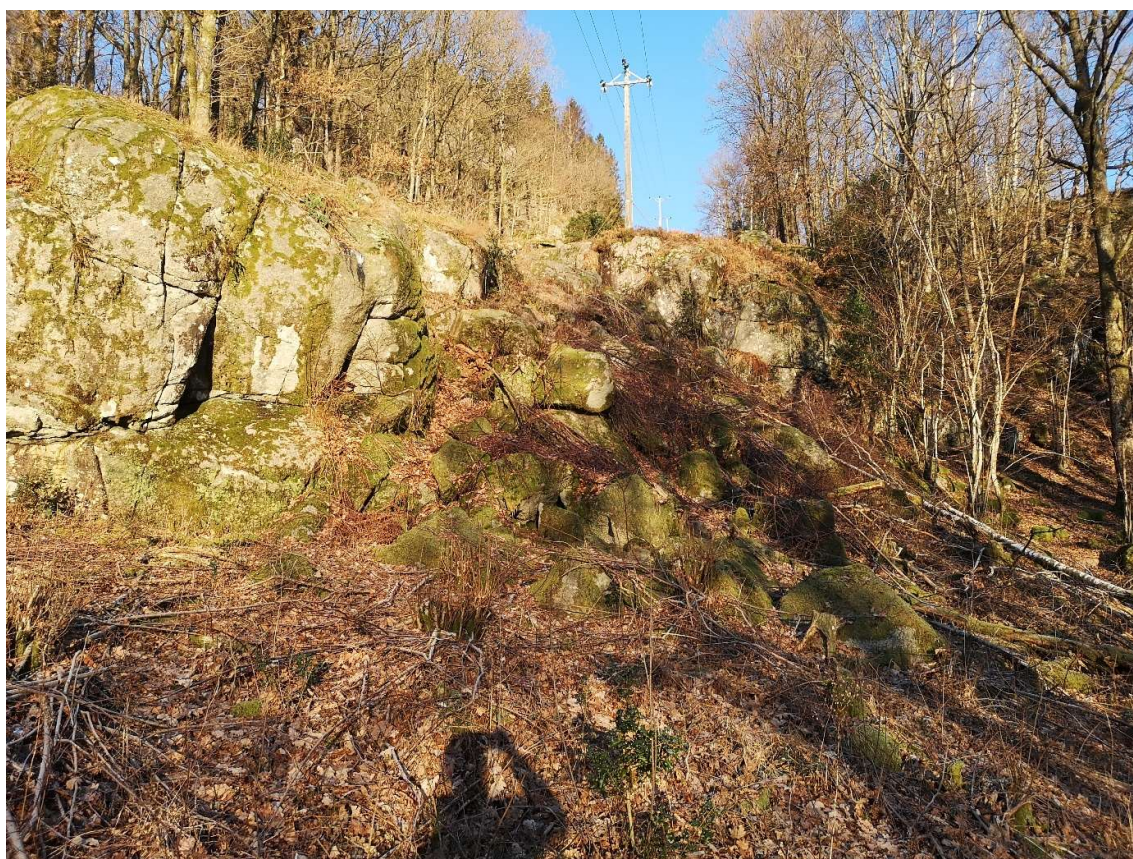
Figur 20: Usammenhengende tynt løsmassedekke i aktsomhetsområdet for jord- og flomskred.

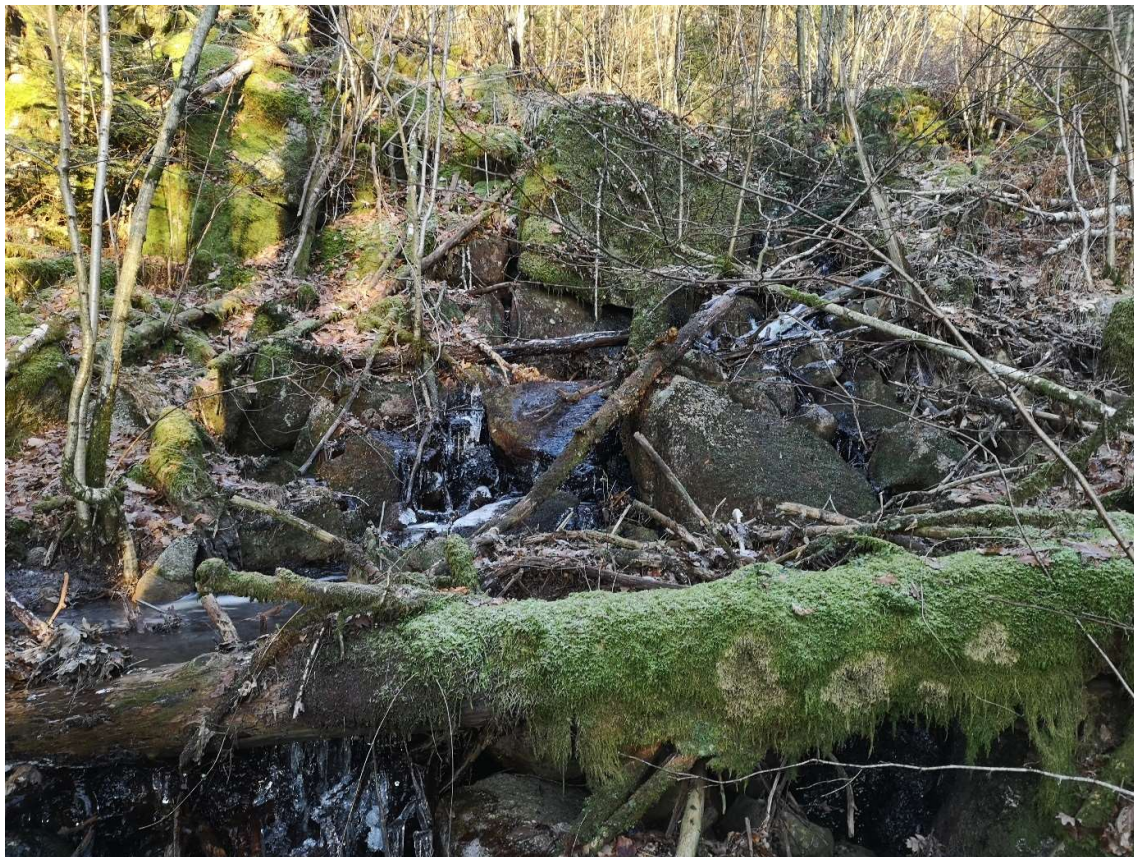
Figur 21: Usammenhengende tynt løsmassedekke i aktsomhetsområdet for jord- og flomskred.
