VIKESA
BYGGPROSJEKTERING

Skredfarevurdering

Krågestøl, gnr.45 (43) / bnr.1 (1), 4580 Lyngdal

Dato
04.11.2021

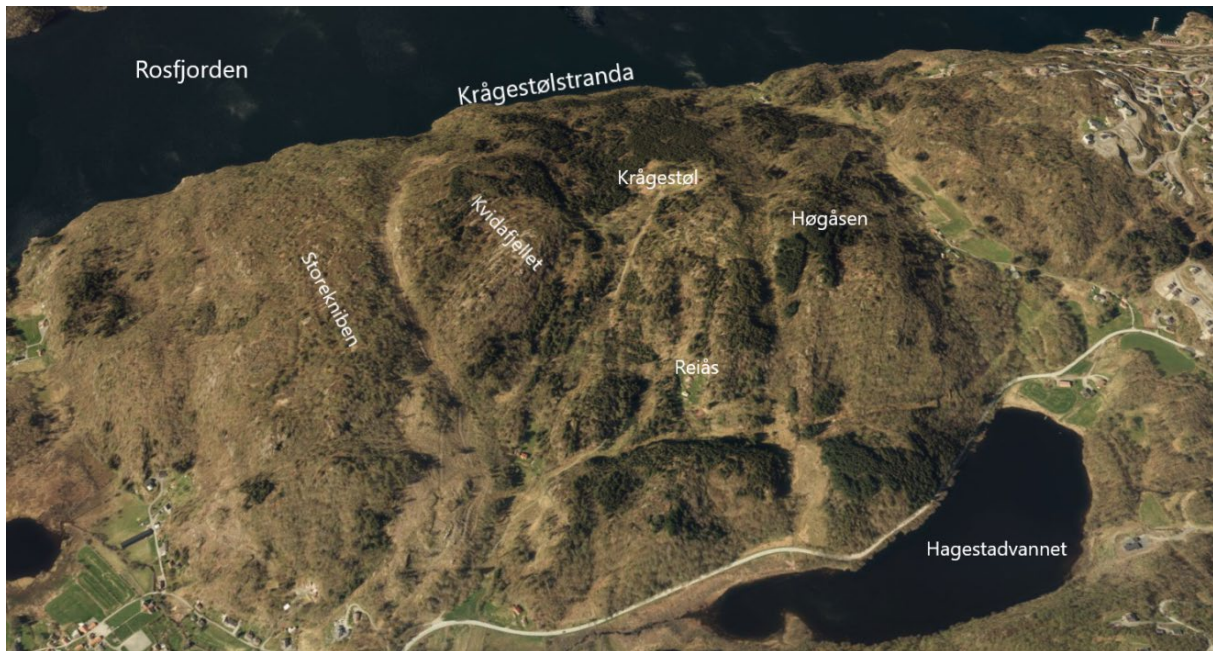
Planområdet er kupert med flere mindre fjelltopper, og med høyest toppunkt på 165 m.o.h, Kvidafjellet, se fig.7.

Figur 7 – Skråfoto med stedforklaringer (www.norgebilder.no)

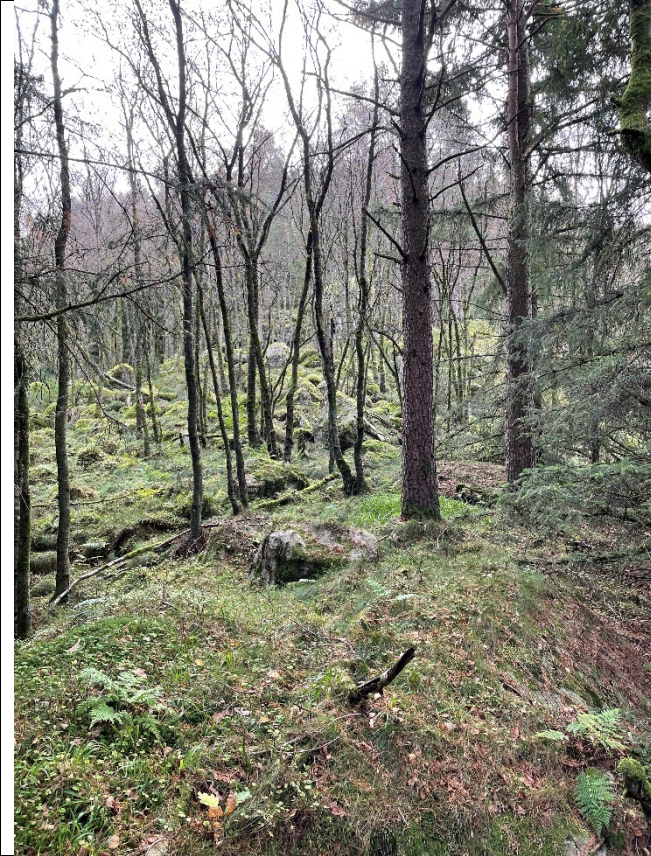
FOTO 1

Typisk
løsmassedekke
og vegetasjon,
Kvidafjellet i
bakgrunnen,
foto tatt fra
østsiden

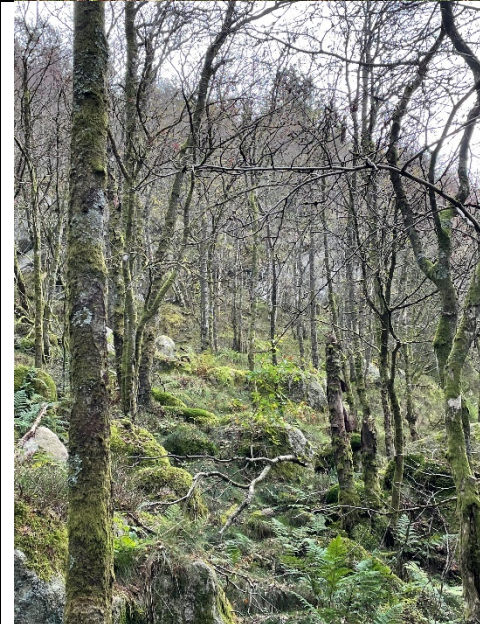
FOTO 2

Felt B, typisk
løsmassedekke,
vegetasjon

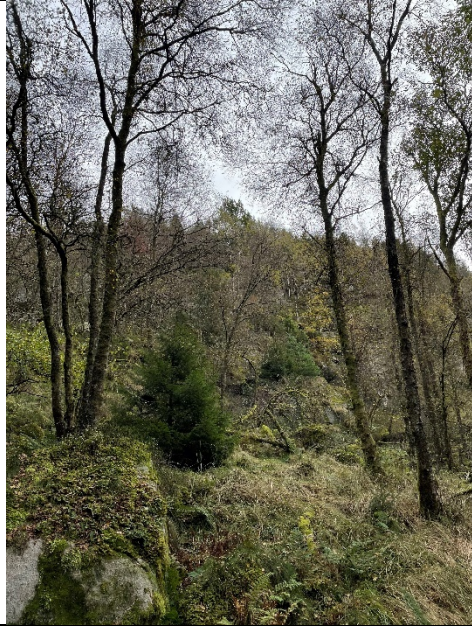
Vi kunne ikke observere utstikkende blokker med sprekkemønster i fjellveggen i Felt B som vil kunne gi nedfall, fjell virket å være glattskurt.

FOTO 3
Felt B, viser
fjellsiden

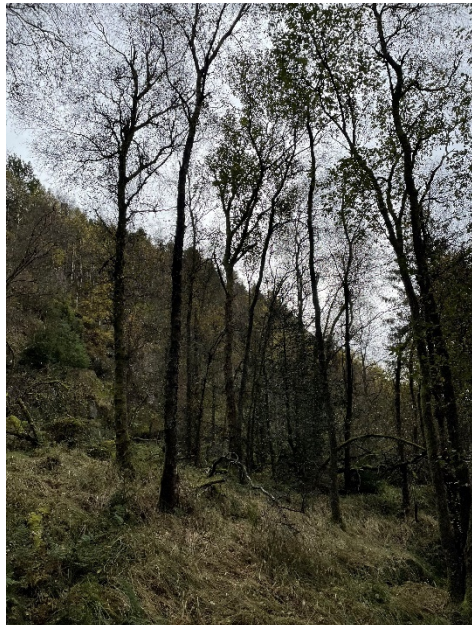
FOTO 4
Felt B, viser
fjellsiden

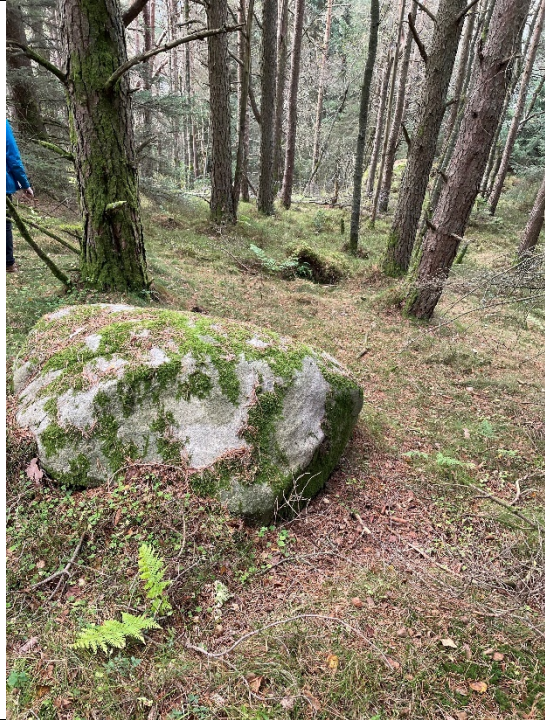
Observasjoner under befaring viser at løsmassekart stemmer nokså overens med observerte løsmassene. Store deler av området øst for Kvidafjellet er gammelt morenemateriale, som er avsatt av isbreen. Det fantes store mengder med morene i forskjellige blokkstørrelser. Mye av moreneblokkene her hadde avrundet form som tyder på avsetninger fra isbreen. Vi observerte også noen kantet blokker som kan ha vært gammelt skredmateriale fra Kvidafjellet. Moreneblokker vi observerte lå stabilt og var mosekledd, noe som tyder på at de har ligget på samme plass i lang tid. Vi fant ikke nyere tegn som indikerer at det har skjedd steinsprang eller snøskred i planområdet.

FOTO 5
Foto tatt på østsiden av Kvidafjellet. Typisk avsetningsblokk på mark

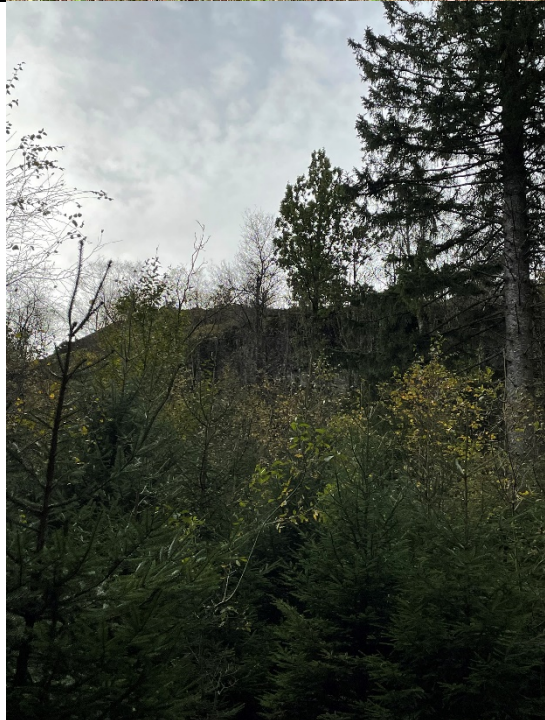
FOTO 6
Toppen av Kvidafjellet, bart fjell

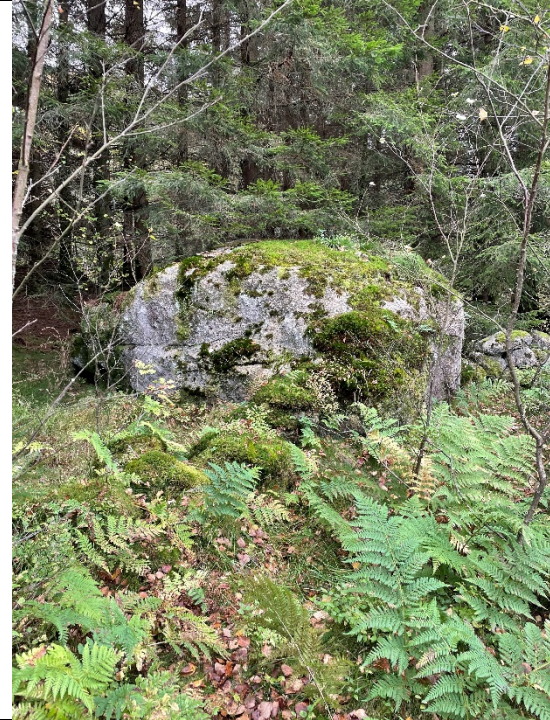
FOTO 7
Foto tatt på østsiden av Kvidafjellet. Typisk avsetningsblokk på mark

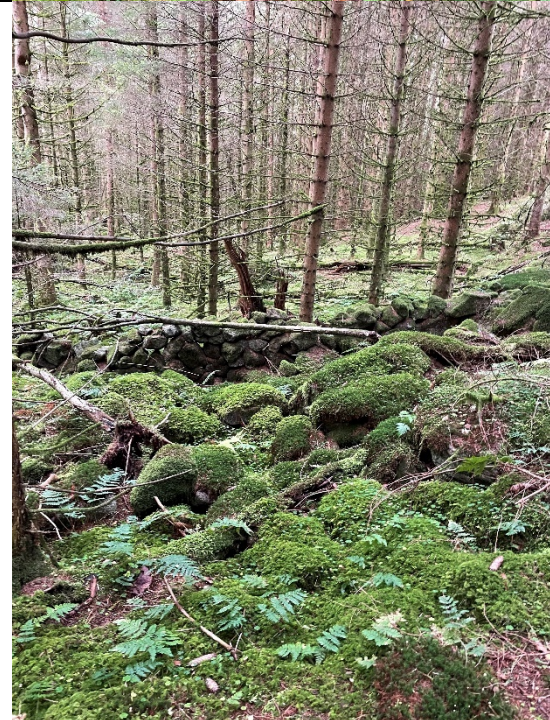
FOTO 8
Typisk løsmassedekke, og avsetninger ca. midt i planområdet

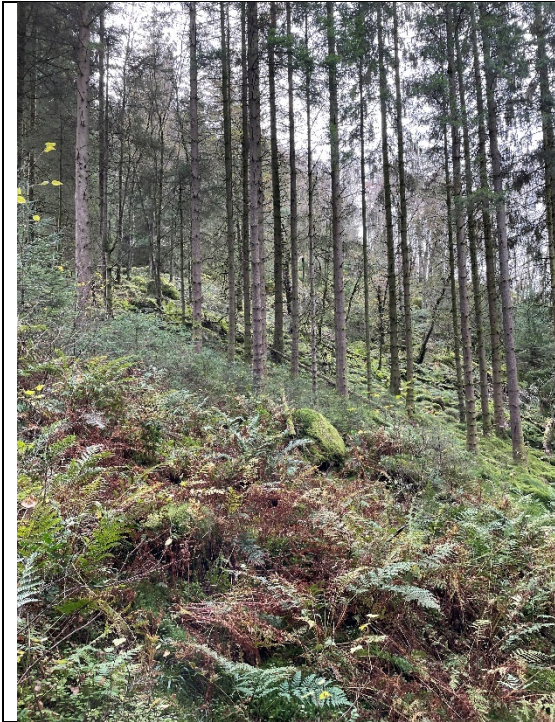
FOTO 8

Typisk
løsmassedekke,
, avsetninger og
vegetasjon på
nordøstsiden av
Kvidafjellet.

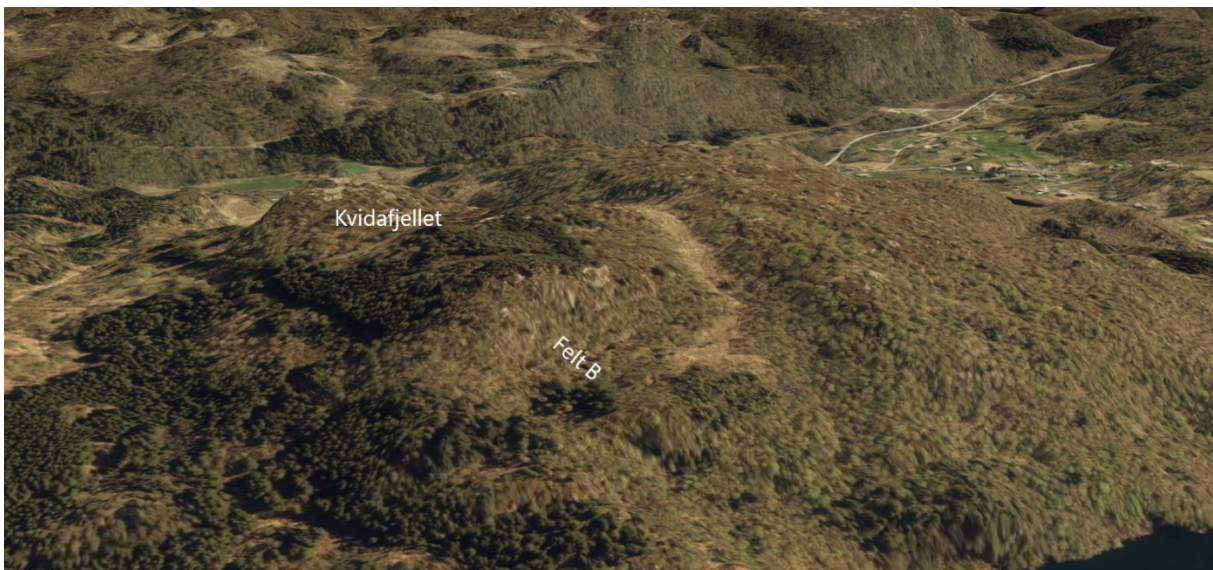
Figur 8 – Skråfoto viser situasjon omkring felt B. Felt B er definert i kap.6 (www.norgebilder.no)

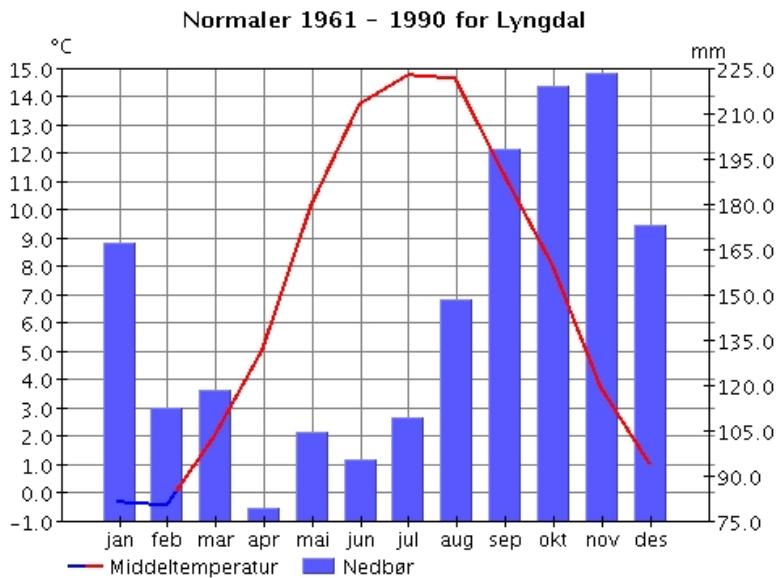
Månedene med mest nedbør er fra september til januar.

Normal årsnedbør er 1745mm, og normal middeltemperatur gjennom året er 6,9°C.

Figur 8 - Middeltemperatur og nedbør for værstasjon i Lyngdal (www.eklima.no)

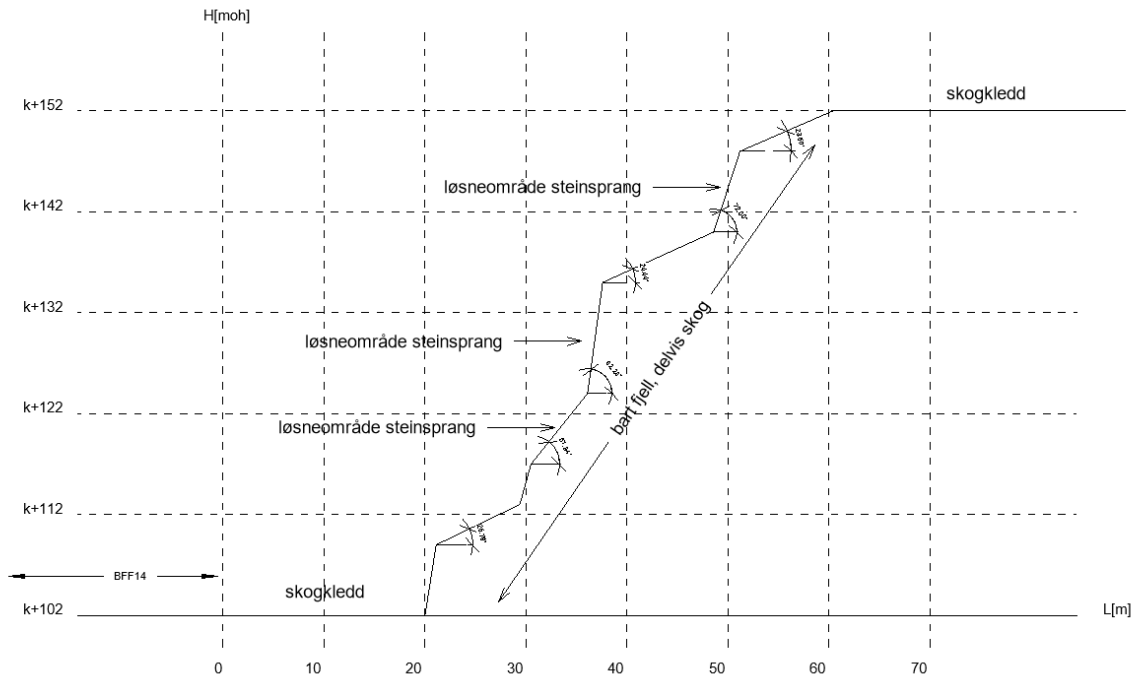
Fjellveggen i Felt B er nærmest steilt opp, med noen mindre slakere partier, kfr.snitt. Blokker som måtte løsne i fremtiden, som beskrevet oven, vil dermed falle loddrett ned og treffe de slakere partiene i fjellsiden, der mye av rullenergien vil absorberes, og utløpsdistansen fra fjellfoten er marginal. Blokker kan også knuses til mindre blokker

I ugunstig tilfelle vil blokkene spretter ugunstig ut fra fjellsiden, og begynne å rotere. Men fallhøyden i fjellveggen er lav, og det er begrenset med sprettenergi disse blokkene vil kunne ha. Området mellom fjellfot og bebyggelsesområder er i dag skogkledd og tett vegetasjon som bidrar til god demping av evt.steinsprang. Det forutsettes at trær, vegetasjon og løsmasser beholdes som opprinnelig her.

Figur 14 -Snitt fjellside i Felt B

Sykelsti SGG7 bør flyttes så langt som mulig vest mot BFF14, for å havne utenfor faresonen for steinsprang.

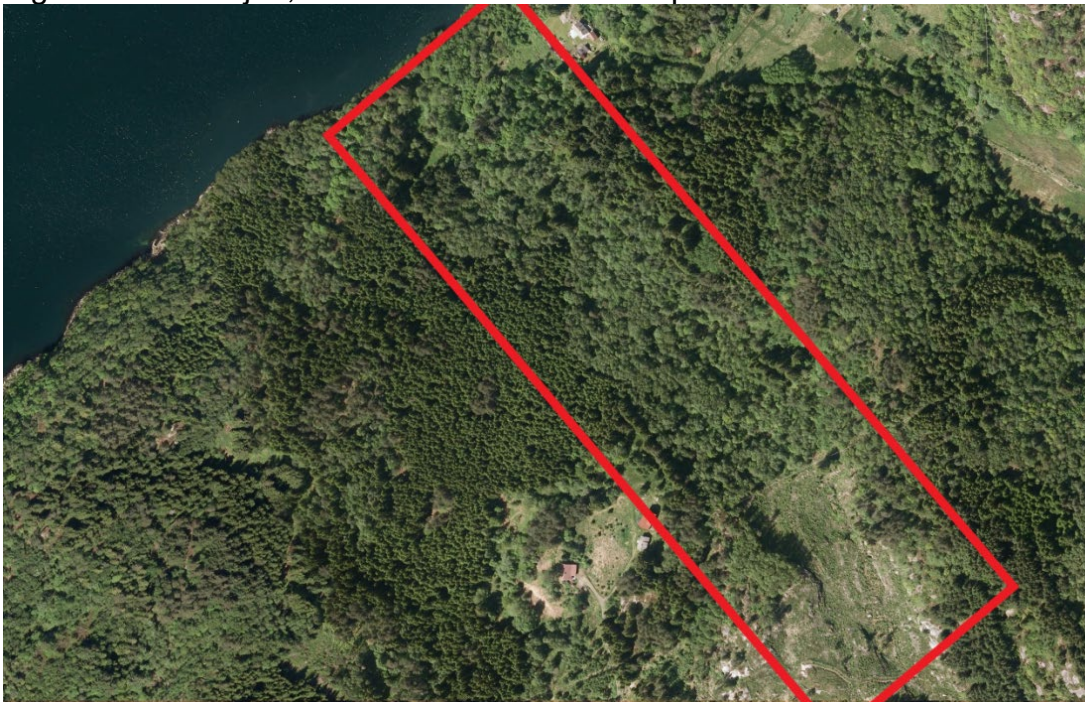
Flyfoto fra 2018 og 2014 viser at dalbunnen består av tett skog og vegetasjon. Ingen tegn til aktiv erosjon, eller klart definert bekkeløp i dalbunnen

Figur 16 -Flyfoto 2014
