Delområdene sett i sammenheng

Figur 19: Oppsummerende analysekart over hele planområdet

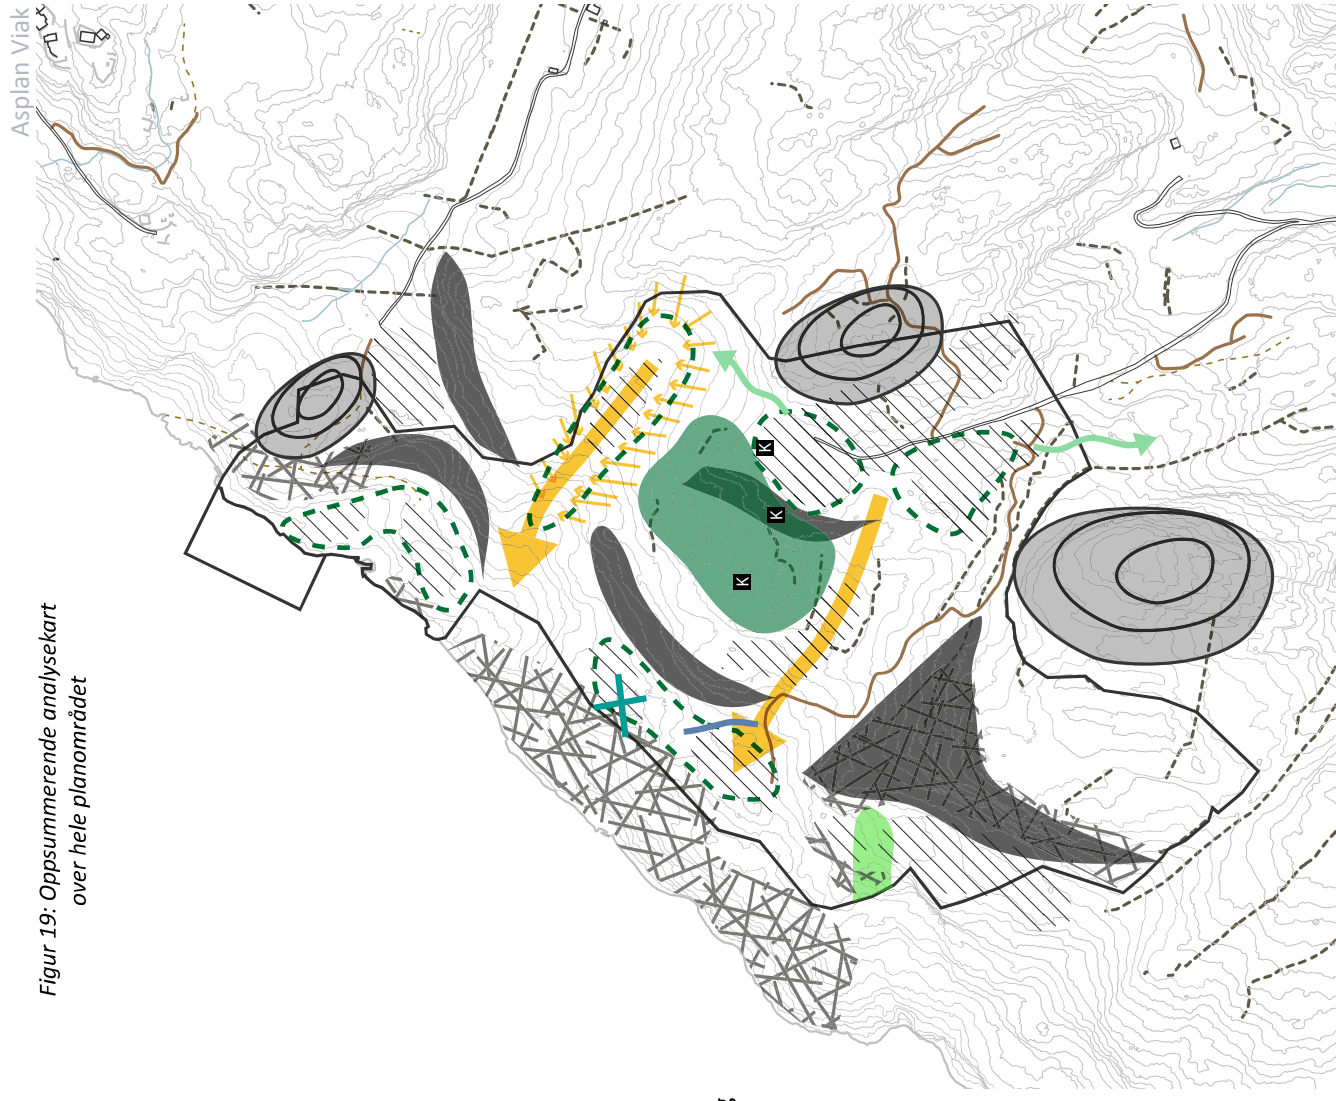
I hovedtrekk tilhører dette området en del av en sammenhengende og tydelig skrående vegg langs Rosfjordens østsida. Området er skogkledd og nærmest uberørt. Området er tydelig eksponert mot sjøsiden. Det er flere gode utsiktspunkt innenfor området, men høy og tett skog hindrer utsikten fra store deler av området. Enkelte åpne flater er lokalisert rundt bebyggelsen, både på Preststrand og Krågestøl. Skogen sammen med ulendt terreng og mange bratte partier gjør området uoversiktlig og vanskelig tilgjengelig. Kulturminner tilknyttet støl og kulturmark, samt gammel ferdselsvei i nord viser til tidligere bruk og historie i området, og har betydning for landskapets verdi. Landskapskarakteren anses som vanlig for kystområdet i Lyngdal.
