# Landskapsanalyse

FB72 og VA11

Krågestøl, Lyngdal kommune

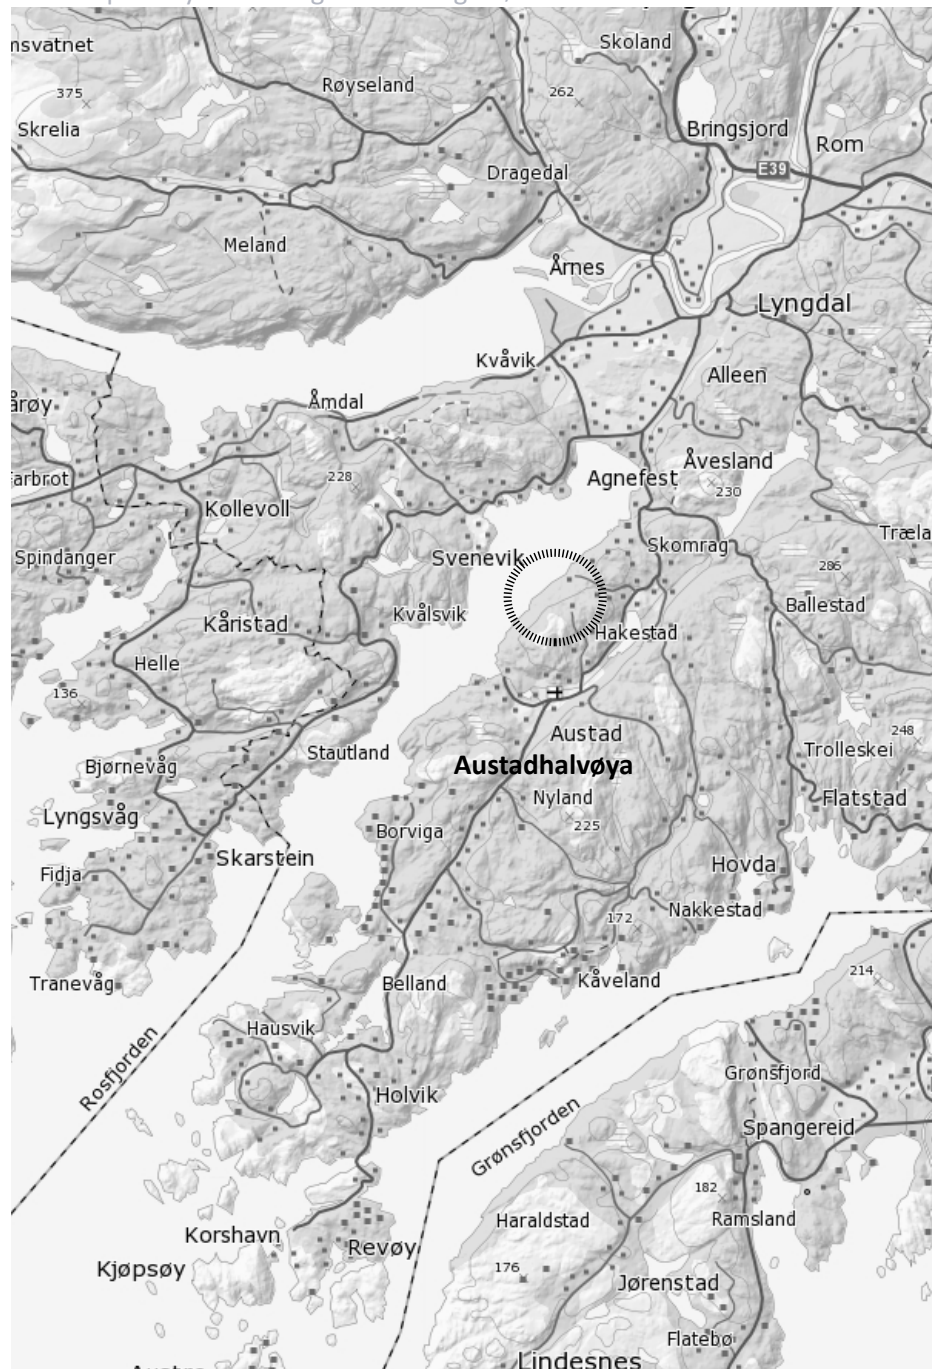
Figur 6: Det regionale landskap (avinet.no)

## BESKRIVELSE AV PLANOMRÅDET - i det regionale landskapet

Austadhalvøya består av et fremtredende kulturlandskap med innslag av små gårder og bygdesamfunn. Halvøya består av store, sammenhengende skogsområder, men også snaumark med skinn vegetasjon. Snaumark er imidlertid på de mest værutsatte områdene ved sjøen og på noen av de høyeste fjellområdene. Terrenget er i stor grad småkupert og faller stedvis bratt ned mot fjorden.

Rosfjorden og Grønsfjorden trekker seg inn på hver side av Austadhalvøya. Krågestøl ligger på nord-øst siden av Rosfjorden.

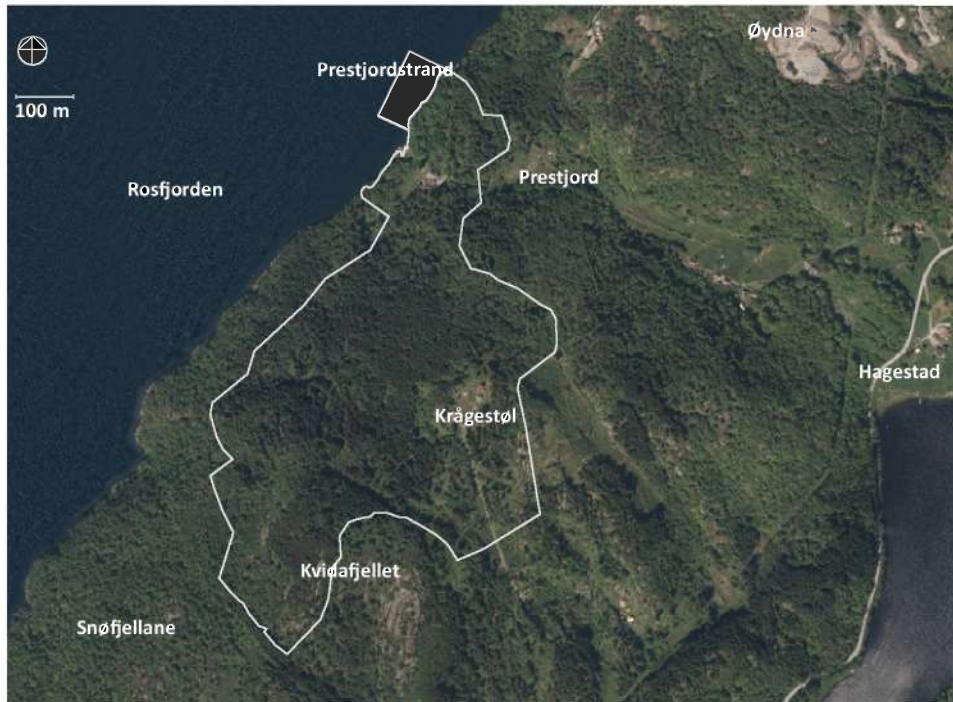
Figur 7: Analyseområdet

Analyseområdet er en del av et større, sammenhengende uberørt naturområde klassifisert som LNF-området i eksisterende kommunedelplan. Omkring analyseområdet ligger eldre, små gårder og nord for planavgrensningen ligger et boligfelt.

Landskapet har en sørvestlig/nordvestlig retning hvor terrenget skråner ned mot fjorden. Terrenget stiger fra havnivå og opp til 162 moh. Området er eksponert mot sjøen og fastlandet på motsatt side av fjorden. Innenfor området er terrenget kupert med bratte helninger og stup, med enkelte flatere partier i mellom. Landskapet består hovedsakelig av skog, med et tydelig og åpent rom ved bebyggelsen og kulturmarka på Krågestøl, samt et mindre åpent rom rundt bebyggelsen på Prestjordstrand.

Størrelsen på analyseområdet utgjør ca. 306 dekar u/markering i sjø. Innenfor avgrensningen er det fire grunneiere. I dag benyttes området til hytte- og sjøliv, samt friluftsliv for allmenheten.

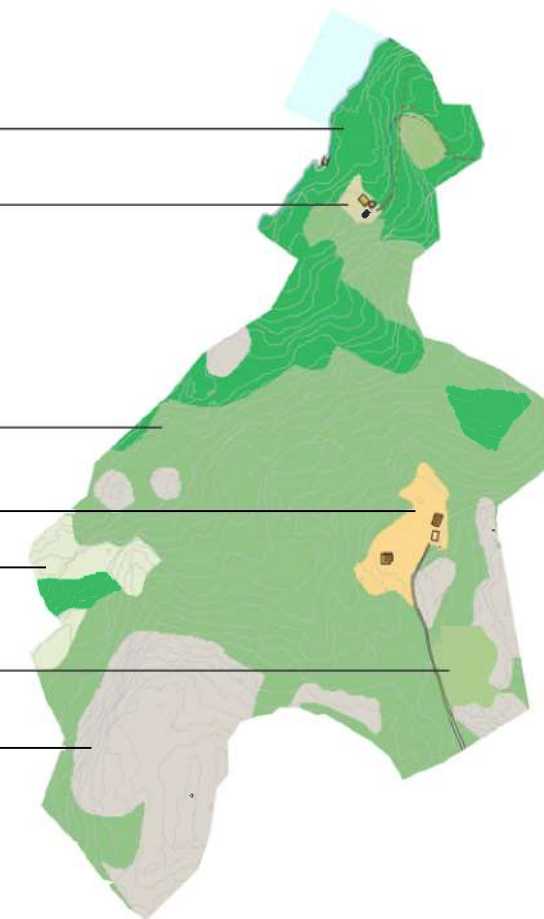
Figur 9: Kartet viser til boniteten innenfor analyseområdet. Bonitet er et uttrykk for en jordtypes egnethet som vokseplass for planter. Jo bedre egnet jorden er, jo høyere bonitet (snl.no). Store deler av området er klassifisert med høy- til særs høy bonitet.

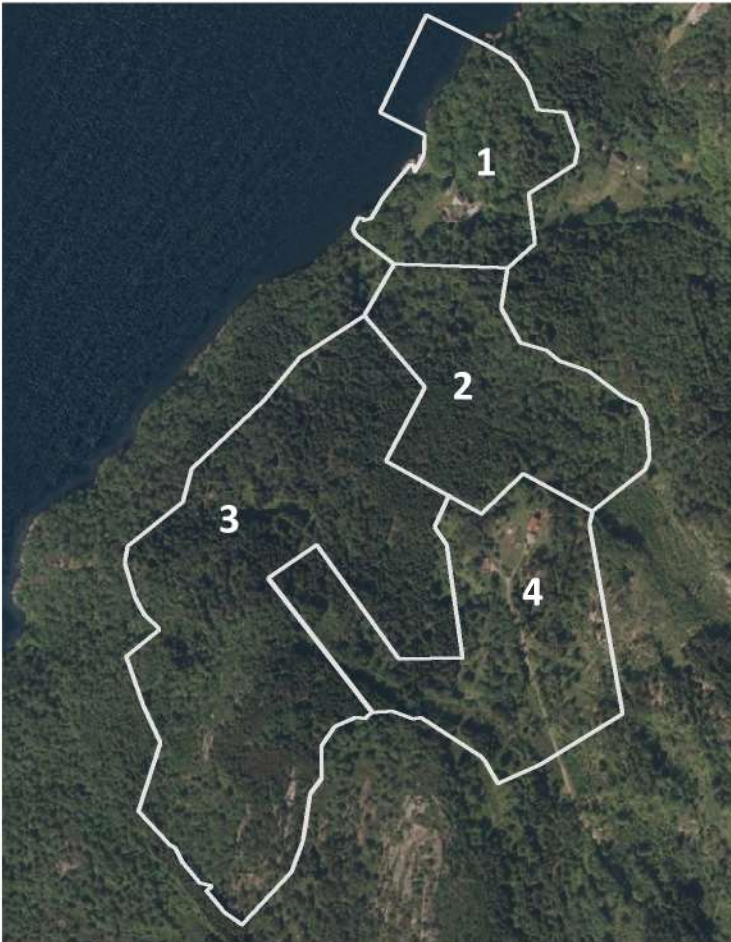
Figur 11: Analyseområdet oppdelt i fire delområder

Området utgjør i seg selv et helhetlig landskap med variasjonsrikdom og opplevelsespotensial. Vi har valgt å dele området inn i fire delområder ut fra fremtredende kjennetegn i landskapet, som kombinasjoner av vegetasjon, arealbruk og topografi:

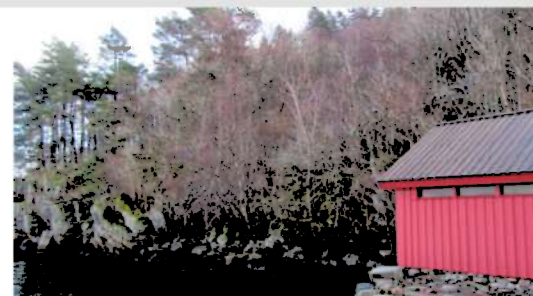
Delområdet ligger nord i analyseområdet, og omfatter både land og sjø. Terrenget er bratt med enkelte flatere partier. Sjøkanten består av steinblokker, noe som gjør det utfordrende å ta seg ned til sjøen.

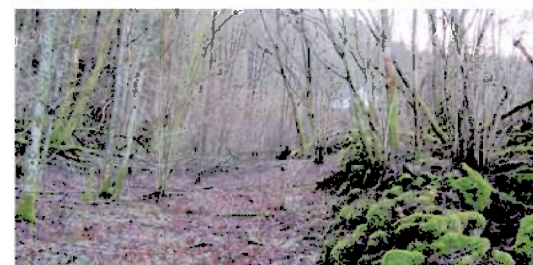
Landskapet består av blandingsskog, hvor bjørk, osp og furu er dominerende. Bunnen består av tynt humus- og torvdekke. Noe av grunnen består av store, mosekledd steiner. Forvillet kristtorn har spredt seg i området. Flate partier ved sjøkanten er noe myraktig og våte. I følge skogoglandskap.no er det registrert en truet artsgruppe på fritidseiendom grn. 43 Bnr: 2.

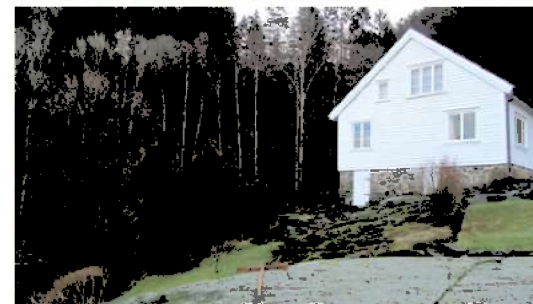
Innenfor delområdet er det en fritidsbolig, gapahuk og to naust m/brygge. Fritidsbolig med tilhørende gapahuk og naust er SEFRAK-registret med meldeplikt (skogoglandskap.no). Huset som i dag brukes til sommerhus har en grunnmur som viser til en tidligere tidsperiode. Området har hatt tilknytting til gårdsdrift og kulturlandskap lengre inn på Prestejord og Hagestad, men har med tiden blitt skilt ut. En skogsvei binder fortsatt disse områdene sammen.

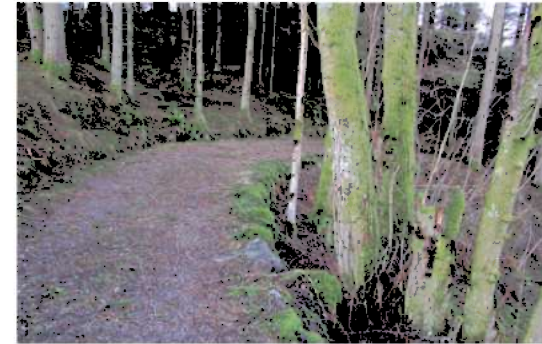
Det er ikke registret kulturminner i området. På utsiden av prosjektområdet er det et større åpent område med kulturmark. En gammel vei binder sammen Prestjordstrand og Prestjord. Denne veien er skånsomt og hensiktsmessig lagt inn i det bratte terrenget.

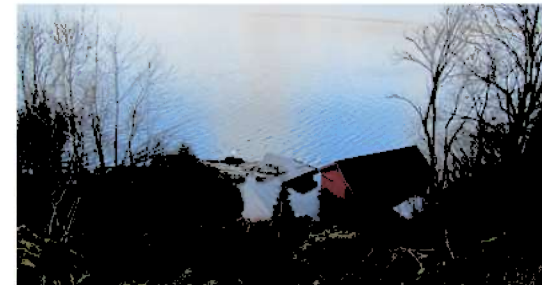
Tett skog gjør området lukket og sikten kort. Nede ved fritidseiendom med tilhørende naust er det en åpning i landskapet. Her er det fin utsikt utover fjorden. Fjorden er det sentrale landskapselementet.

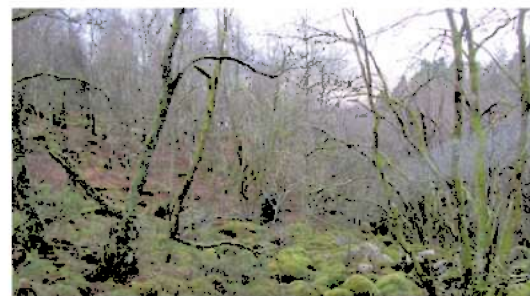
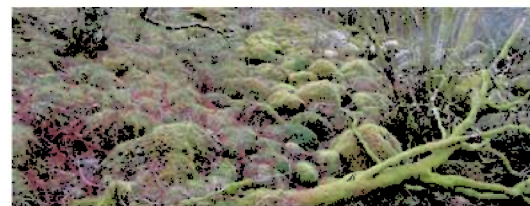
Vegetasjonen kan tydelig deles inn i to soner: barskog og løvskog. Løvskogen ligger i dalbunnen, mens barskogen ligger langs sidene og på toppene. En bekk renner sporadisk i bunnen av u-dalen.

Løvskogen er karakterisert som særs høy- til høy bonitet. I løvskogen er bunnen ulendt med mosekledde steiner. Bunnvegetasjonen består ellers av ulike mose- og gressarter, einer og noe spredning av nyoppkommen gran, noe stammer fra et plantefeltet med barskog i sør. Det ligger noe dødt trevirke, som tyder på et rikt biologisk mangfold. Enkelte partier er våte og man kan høre lyden av rennende vann. Det er en kontrast mellom halvåpen løvskog og tett barskog.

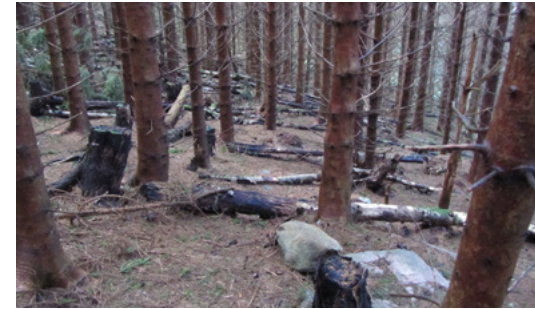
Barskogen nord i delområdet er av det naturlige slaget, mens barskogen i sør er plantet gran. Det er et tydelig skille mellom den mer lysåpne løvskogen mot den tette og mørke granskogen. Bunnen i granplantefeltet er fattig på vegetasjon, og det ligger hugget løvtrær imellom rekkene.

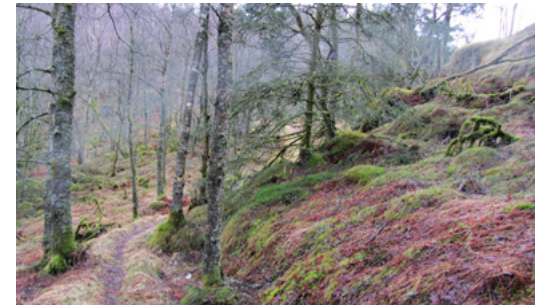
Området har blitt brukt til skogsdrift og friluftsliv. Det går en opptråkket sti fra Krågestøl mot nordlig retning - Prestejord.

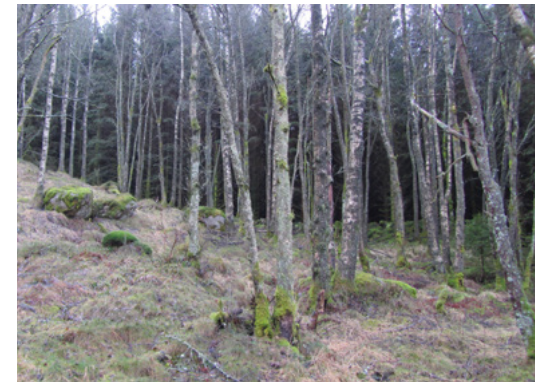
Området har en romlighet med to vegger og et gulv som faller mot og åpner seg opp mot fjorden. Løvskogen er lysåpen og bunnen er buklete og ulendt, men samtidig myk på grunn av et tykt moselag. Grensen mot granskogen oppfattes som en barriere, og står opp som en mørk vegg. Inni granskogen er sikten dårlig og man mister stedsretningen.

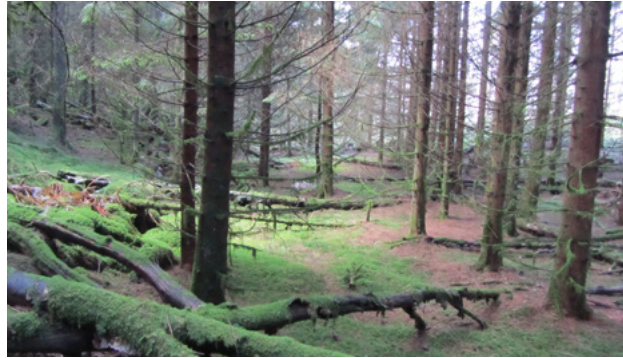
*Lukket landskap med mose og dødt treverk*

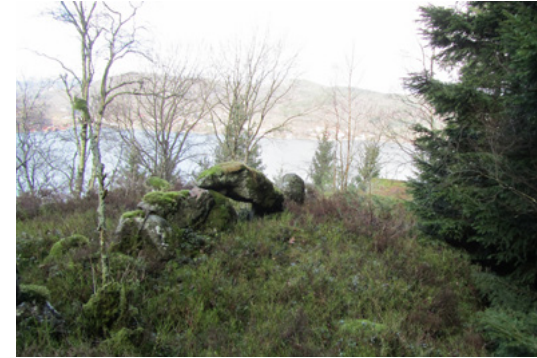
*Åpnere partier med rik vegetasjon*

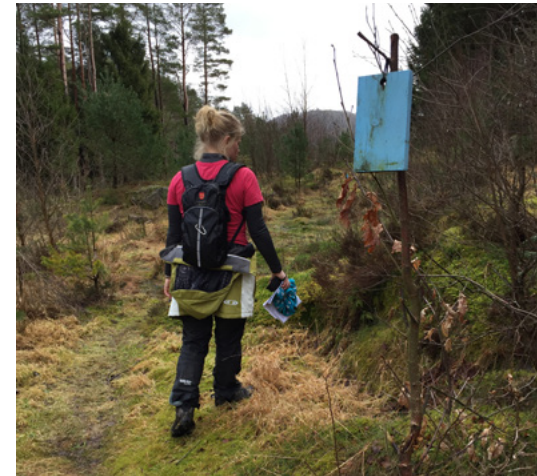
Det ligger en traktorvei innenfor området som begynner å gro igjen. Her har bjørka har etablert seg i sporene. I øvre deler mot Krågestøl og Kvidafjellet er det muligheter for å koble seg på merkede turstier. Nærmere Krågestøl er det flere steingjerder/murer. Elgen holder til i området.

*Merka tursti*

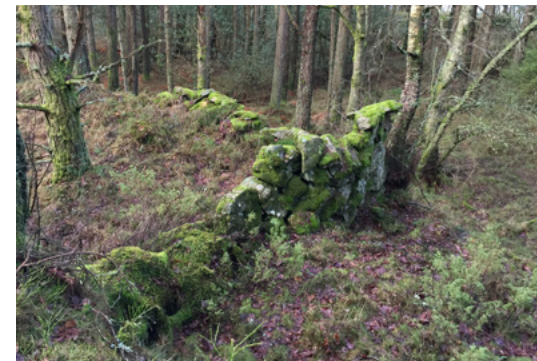
Flere steinsettinger og murer ligger plassert i sør-nordlig retning i terrenget. Noen markerer deler av eiendomsgrenser.

*Steinsettinger*

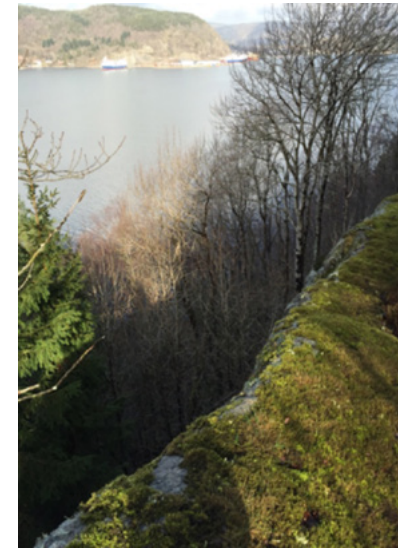
Det er brattlendt, men med flatere partier som gir opplevelsesmessig god kontakt og utsikt mot fjorden og til fastlandet på den andre siden. Ved enkelte partier er det umulig å ta seg fram på grunn av bratte stup og skråninger. Rik og variert natur, samt gode muligheter for utsikt gjør delområdet interessant å ferdes i.

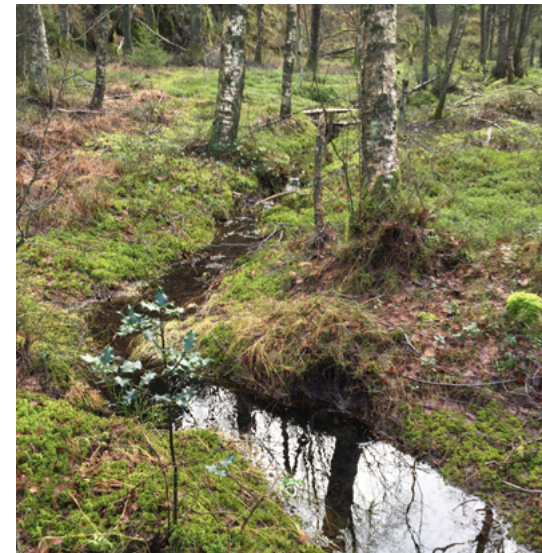
*Bekkedrag som vi registrerte innenfor delområdet*

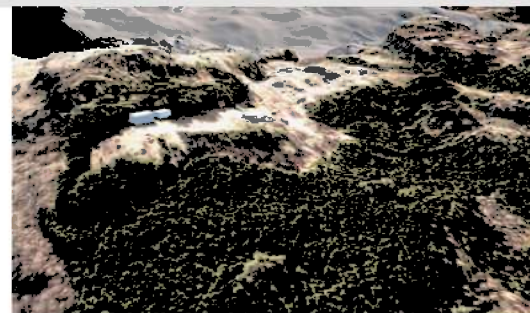
Figur 17: Krågestøl i 3d-modell sett ovenfra og i fra vest

Delområdet skiller seg ut fra resten av analyseområdet ved at det er mye flatere i utstrekning. Krågestøl ligger på 129 moh.

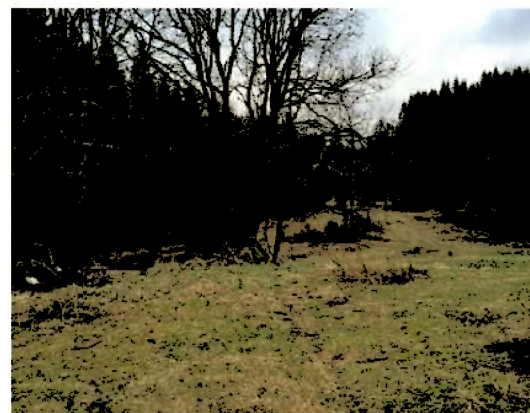
Vegetasjonen er preget av å være kultivert og holdt i hevd. Foruten løv- og blandingsskog, er det tidligere kulturmark - beitemark rundt stølsområdet. Det er noe tegn til gjengroing men det er fremdeles åpne engareal.

Nordvest for bebyggelsen står plantet granskog som en barriere og et hinder, for både ferdsel og utsikt mot fjorden.

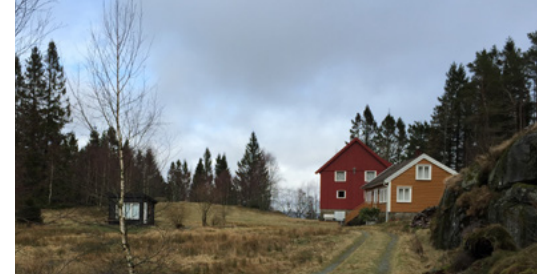
På stølsområdet Krågestøl er det tre bygninger; en enebolig, en fritidsbolig og et tidligere våningshus, som i dag benyttes til fritidsbolig. Delområdet er et gjennomfarts- og stoppested for turgåere. Stølsområdet har tidligere blitt benyttet som ressursgrunnlag for beite. Beitemarka er fortsatt åpen og holdt i hevd.

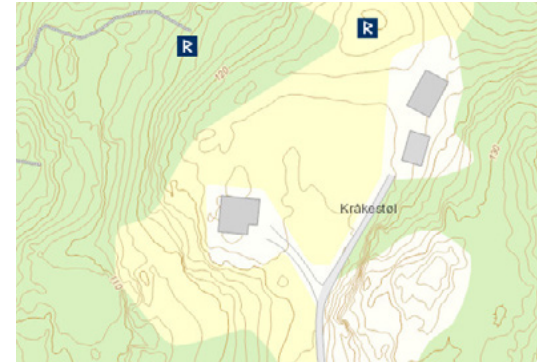
Andre synlige spor i dag er kulturmark, grunnmurer og steinsettinger.

Figur 18: Markering av kulturminner (kulturminnesok.no)

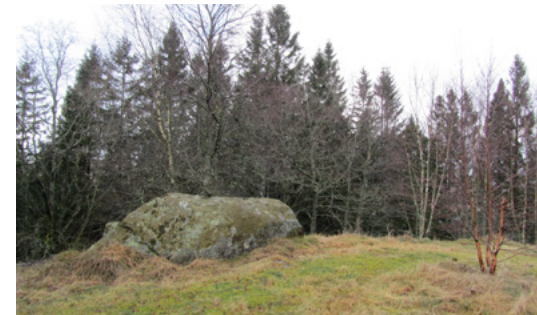
Området skiller seg ut fra resten av analyseområdet ved at det ligger høyt og flatt, i tillegg er det et kultivert landskap. Plantet barskog har vokst seg høy mot sjøen i vest, og hindrer sikt fra bebyggelse og ut over fjorden. Kulturmarkene med bebyggelse er åpne og skogen rundt fungerer som vegger.

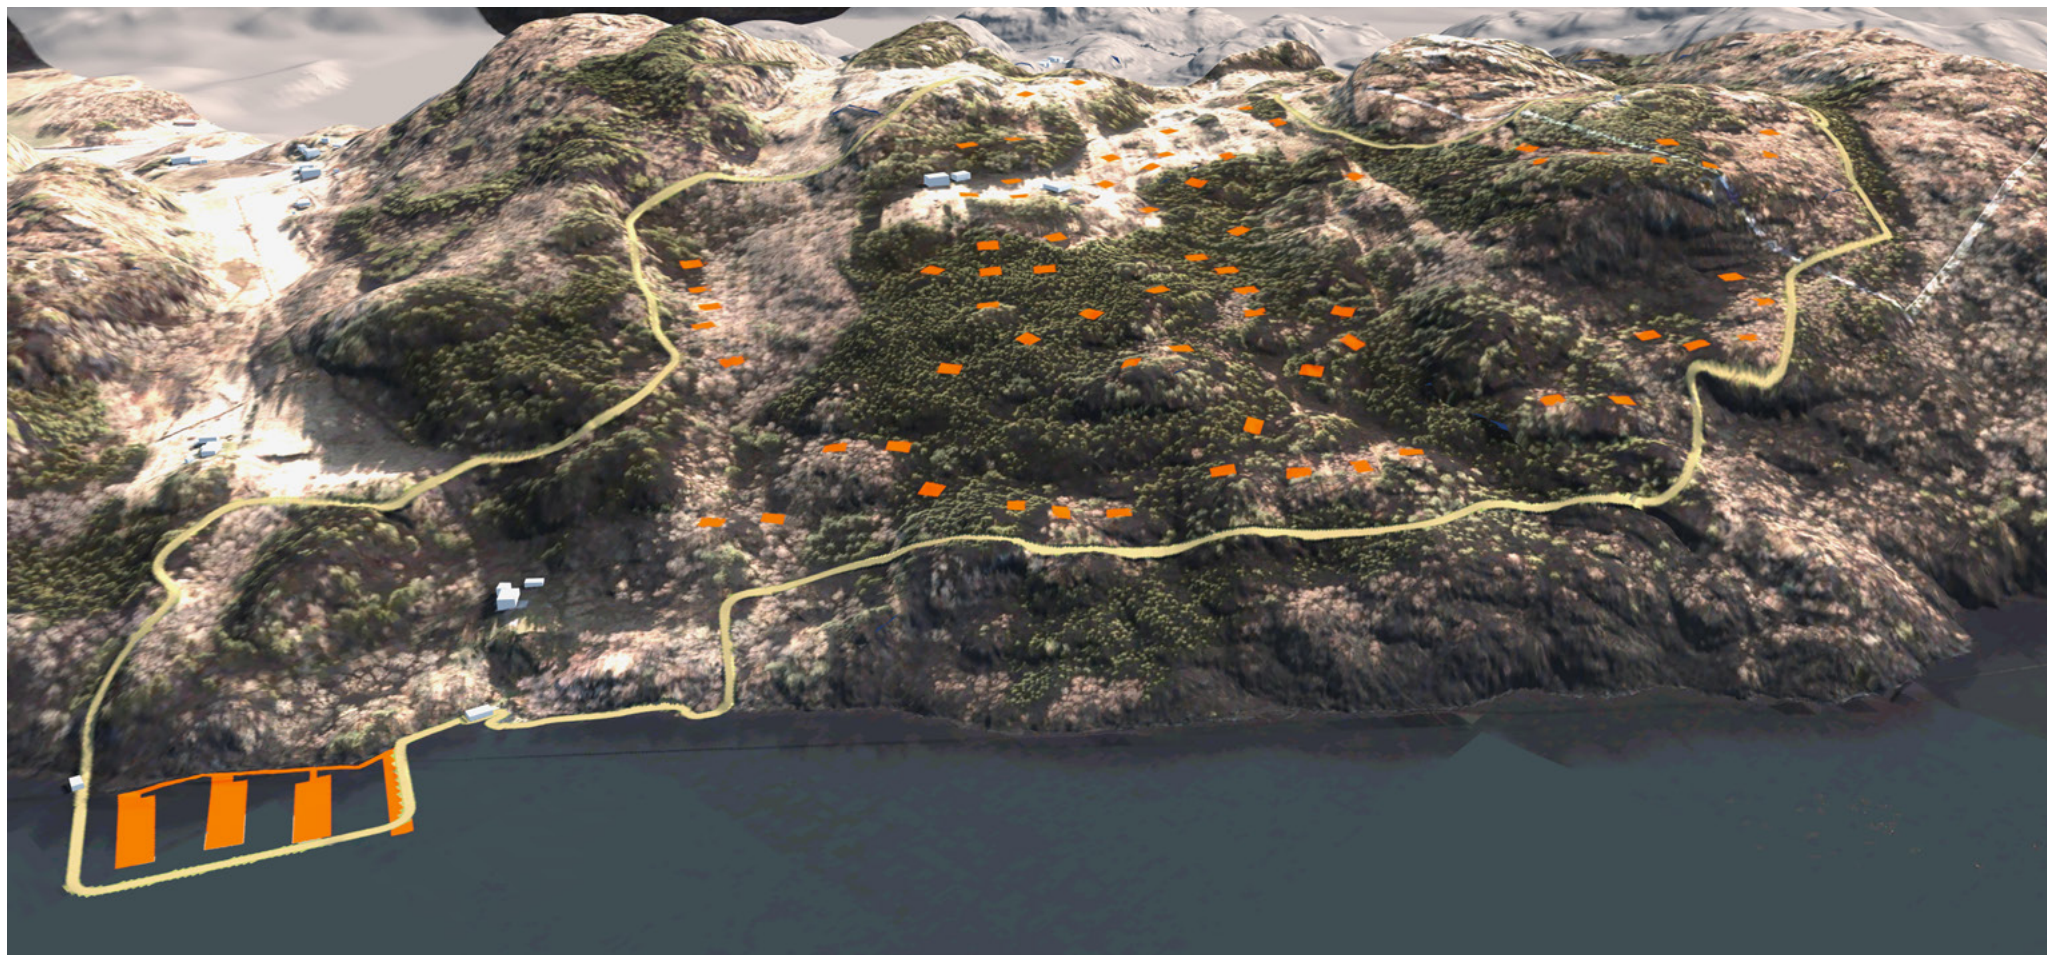
Visualiseringene er snapshot fra 3D-modell med drapert ortofoto. Forslagsskisse for utbygging av fritidsbebyggelse og småbåthavn er lagt inn, for å bedre kunne få et bilde av eventuell arealbruksendring, og hvordan dette vil kunne påvirke landskapskarakteren.

Figur 20: 3D-modell av analyseområdet med avgrensning og forslagsskisse drapert over modellen.

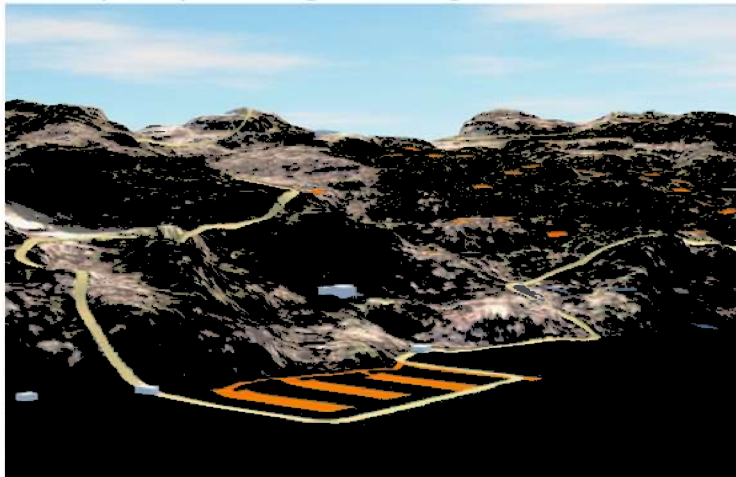
Figur 21: Forslagsskisse for småbåthavn drapert i 3d-modell.

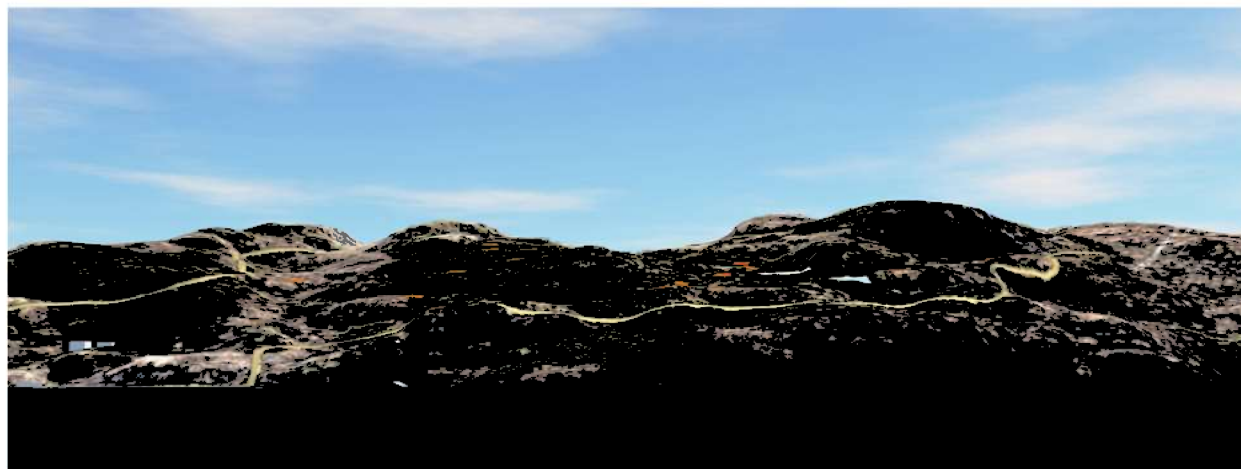
Figur 24: Forslagsskisse for fritidsbebyggelse drapert i 3d-modell, sett i snitt.

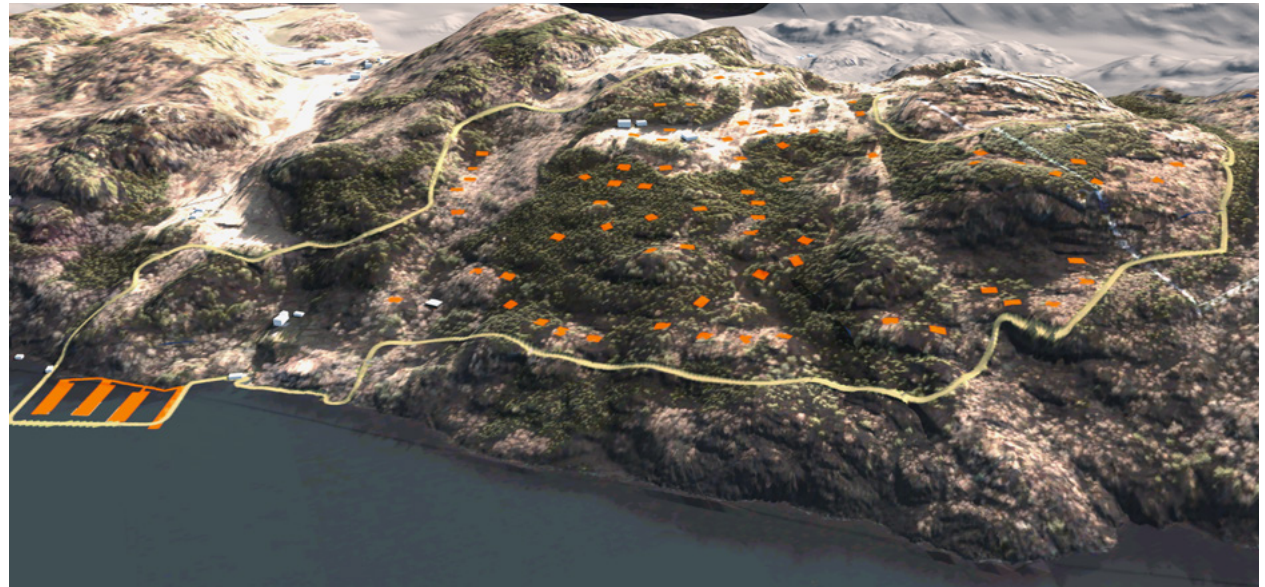
Figur 25: forslagsskisse for fritidsbebyggelse drapert i 3d-modell sett ovenfra

**Tilråkning til planen:** Dersom området skal utbygges med fritidsbebyggelse med tilhørende adkomstveier, bør en sikre god landskapstilpasning i terrenget. Hensyn til romdannelser og koller i terrenget, samt bevaring av skog. Vegetasjon kan minimere et eventuelt inngrep. Revegetering kan være et avbøtende tiltak for å dempe inngrepet på sikt.
