Tislauøra næringsområde

Konsekvensutredning på tema naturmangfold

MU-Rapport 2019-11

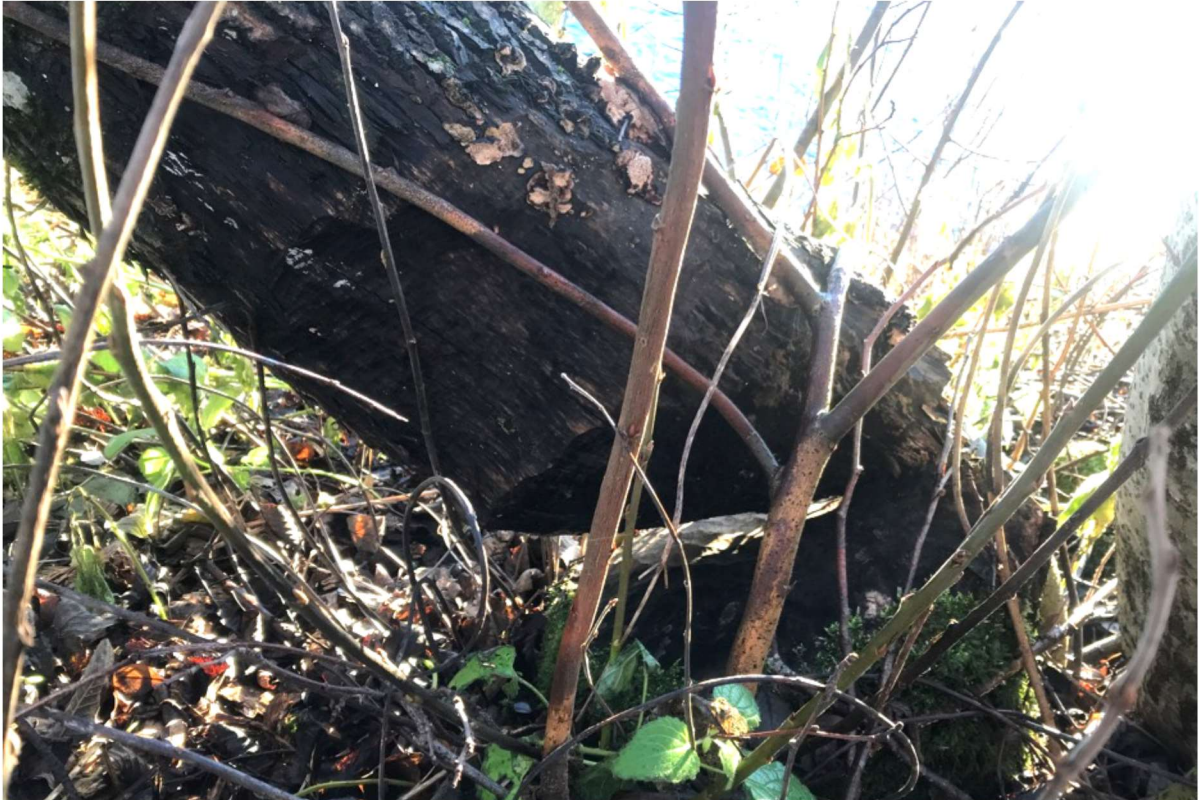
Figur 7: Bevergnag i planområdet. Foto: Mathilde Norby Lorentzen

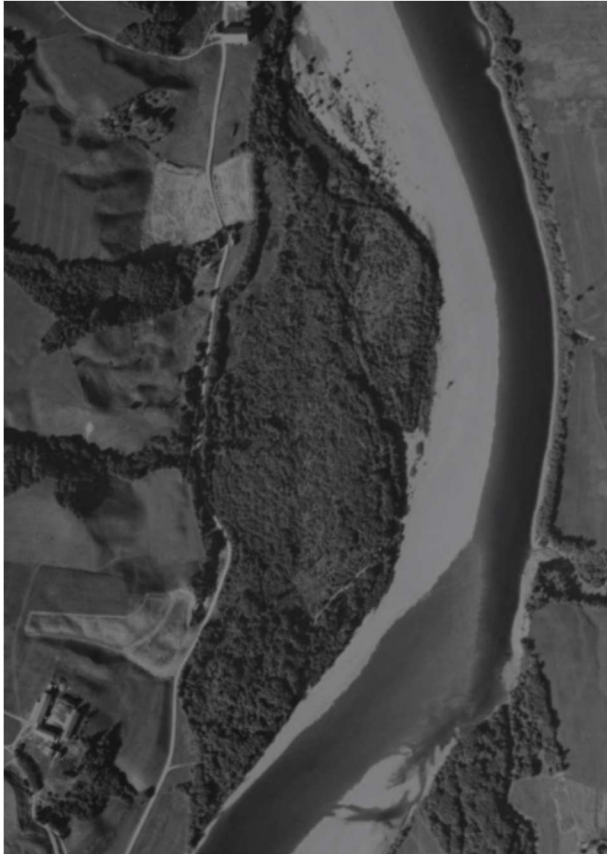
Figur 9: Bildet viser arealer ved planområdet med flommarkskog og åpne elveører ut mot elven i 1947.

Det er tydelig, ut ifra flyfoto, at flommarkskog er i nedgang i kommunen grunnet endret arealbruk. Et eksempel på tilbakegangen er flommarkskogen i og rundt planområdet vist på flyfoto tatt i 1947 vs. 2017 (Figur 9, Figur 10). Et annet sted i kommunen har en antatt tidligere flommarkskog nylig blitt dyrket opp uten tillatelse. Grunneier har senere fått innvilget søknad fra komite for teknikk og miljø i Melhus kommune om å få beholde åkeren (Nakrem 2014). Dette viser at denne naturtypen fortsatt er i tilbakegang her.

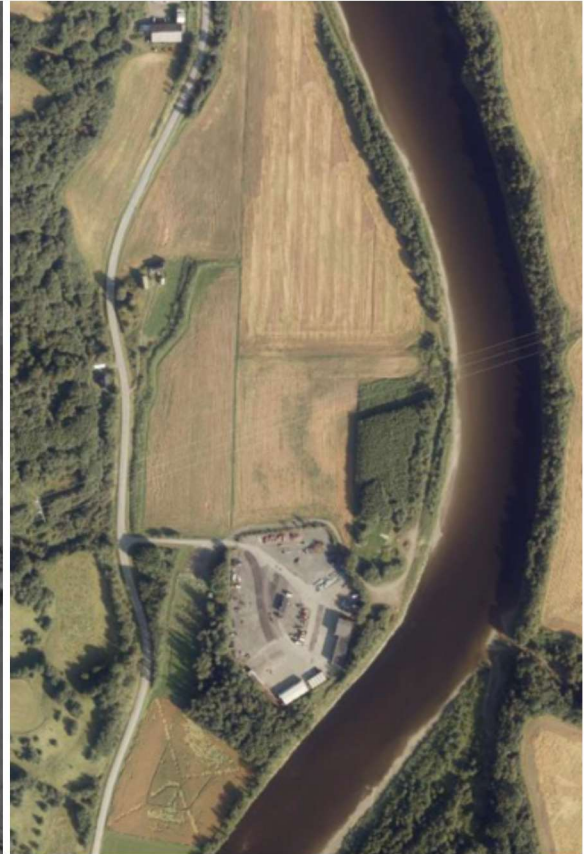
Figur 10: I 2017 er de samme arealene med flommarkskog nesten helt borte. Planområdet i sør er en del av siste rest. De åpne elveørene har forsvunnet.

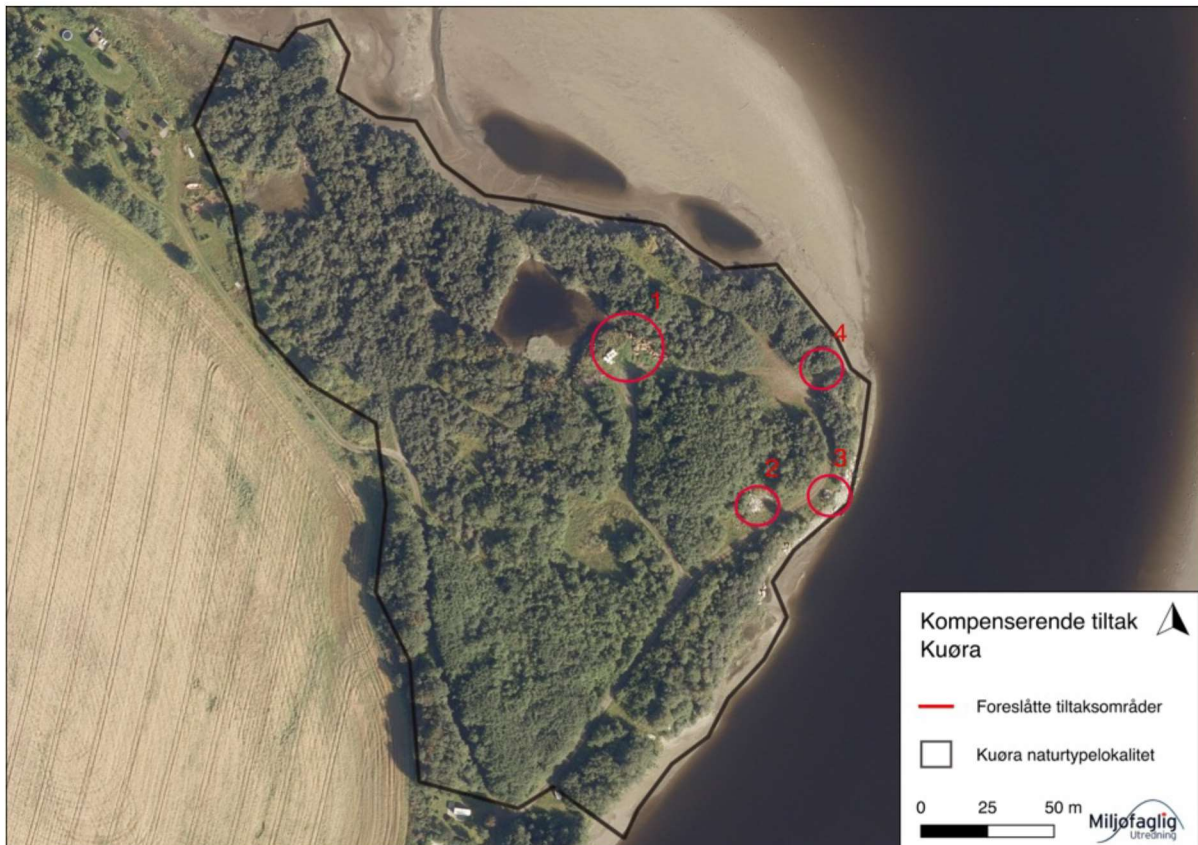
Figur 11: Foreslåtte tiltaksområder i form av avfallsplasser (1, 2, 3) og fremmedarter (4) på Kuøra.

Kuøra, litt nord for planområdet, er en flommarkskog som i dag har en del menneskelig påvirkning. Se vedlegg 1 for naturtypebeskrivelse. Området ligger rett utenfor Gaulosen naturreservat, som har som formål å blant annet bevare et elvdeltaområde med truet og sårbar natur samt forekomster av tindved. Kuøra har store forekomster av tindved som her inngår i den truede naturtypen flommarkskog (VU). Området bør ses i sammenheng med naturreservatet. Gaulosen naturreservat er et av de aller mest verdifulle naturområdene i Trøndelag, og av klar internasjonal verdi. En forbedring av tilstand og bedre beskyttelse av naturverdiene på Kuøra vil være klart positivt for reservatet. I Figur 11 ses foreslåtte tiltaksområder på Kuøra for å øke verdien av flommarkskogen. Det gjelder fjerning av avfallsplasser med gamle høyballer, planker, søppel, jordhaug samt en forekomst av rynkerose (SE).

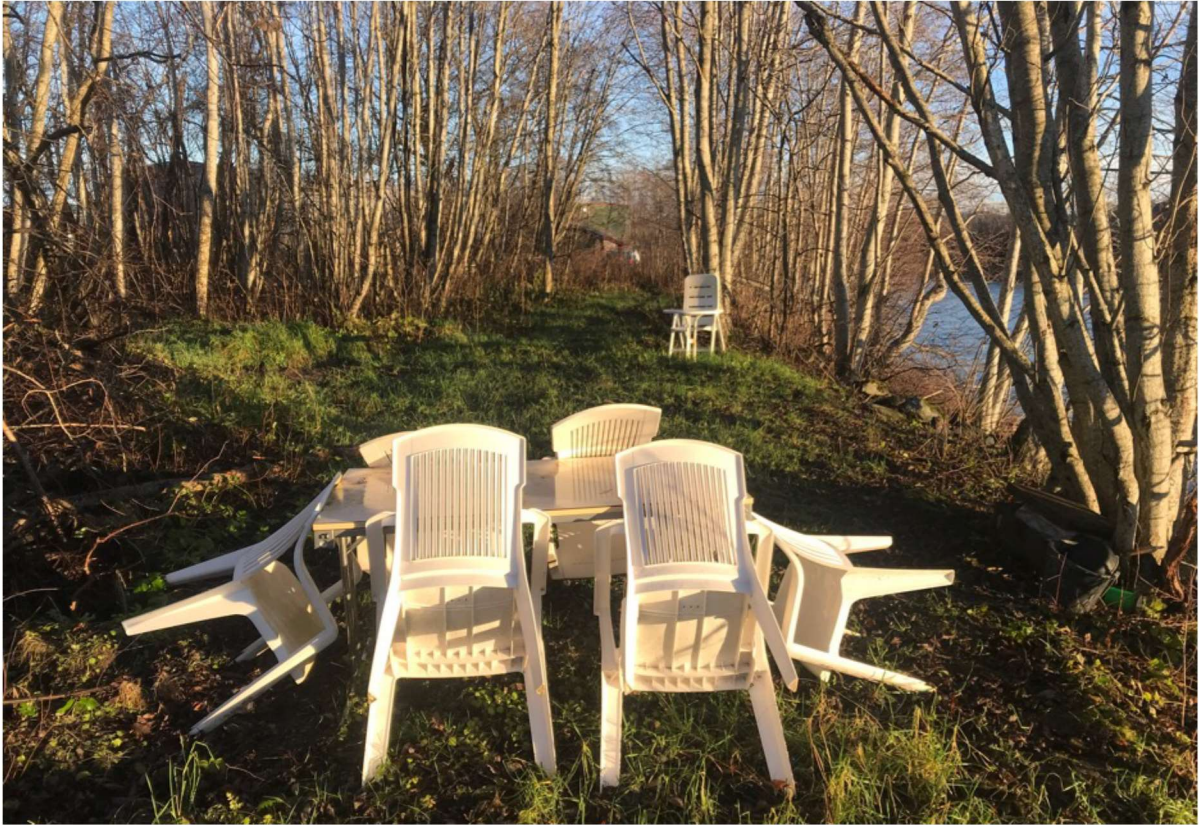
Figur 13: Ytterst mot Gaular er det omgjort til rasteplass med plen og hagemøblement. Foto: Mathilde Norby Lorentzen

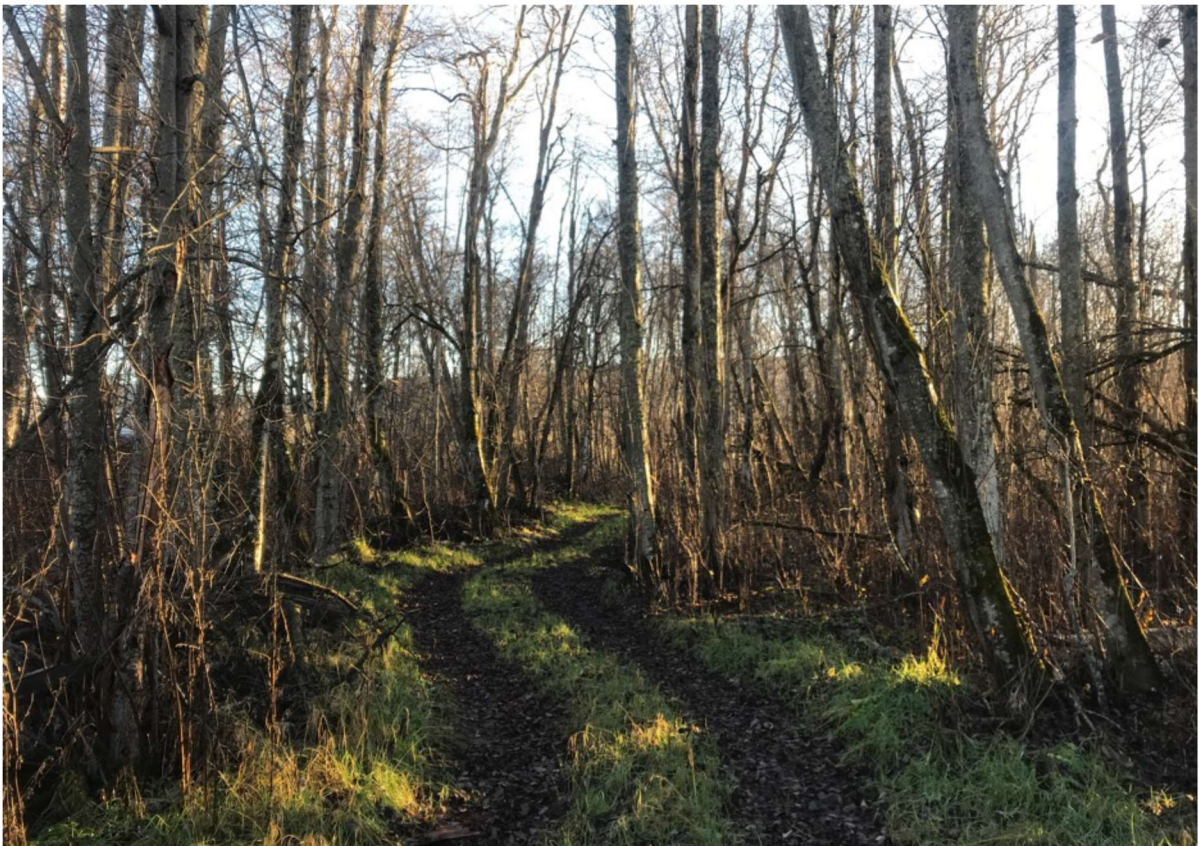
Figur 14: En traktorvei går tvers gjennom området. Kvisthauger fra rydding av veien ligger ved siden av. Foto: Mathilde Norby Lorentzen

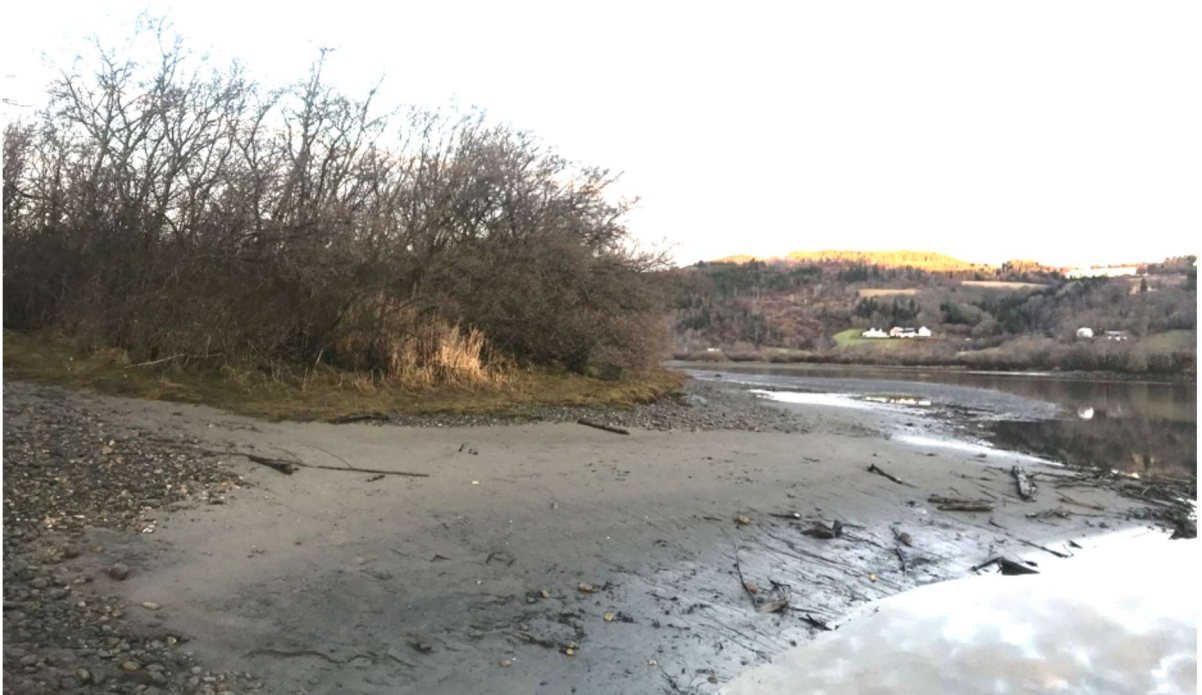
Figur 16: Flommarkskog med tindved, uten flomforbygning mot elven. Foto: Mathilde Norby Lorentzen

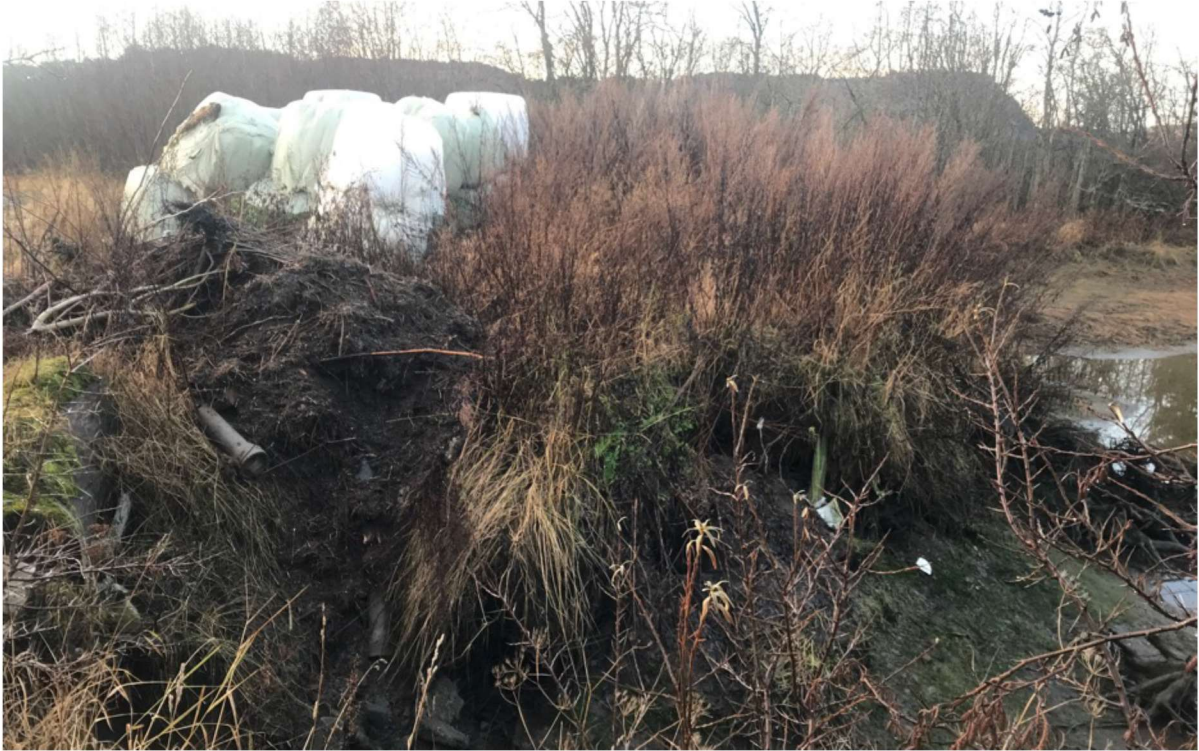
Figur 17: Søppelhaug med gamle høyballer og jordmasser. Foto: Mathilde Norby Lorentzen

Skjøtsel og hensyn: Avfall, gamle høyballer, rynkerose og andre fremmedarter er uheldig for naturverdiene i flommarkskogen. Det samme gjelder for motorisert ferdsel og hogst. Det er særlig viktig å se området i sammenheng med Gaulosen naturreservat.

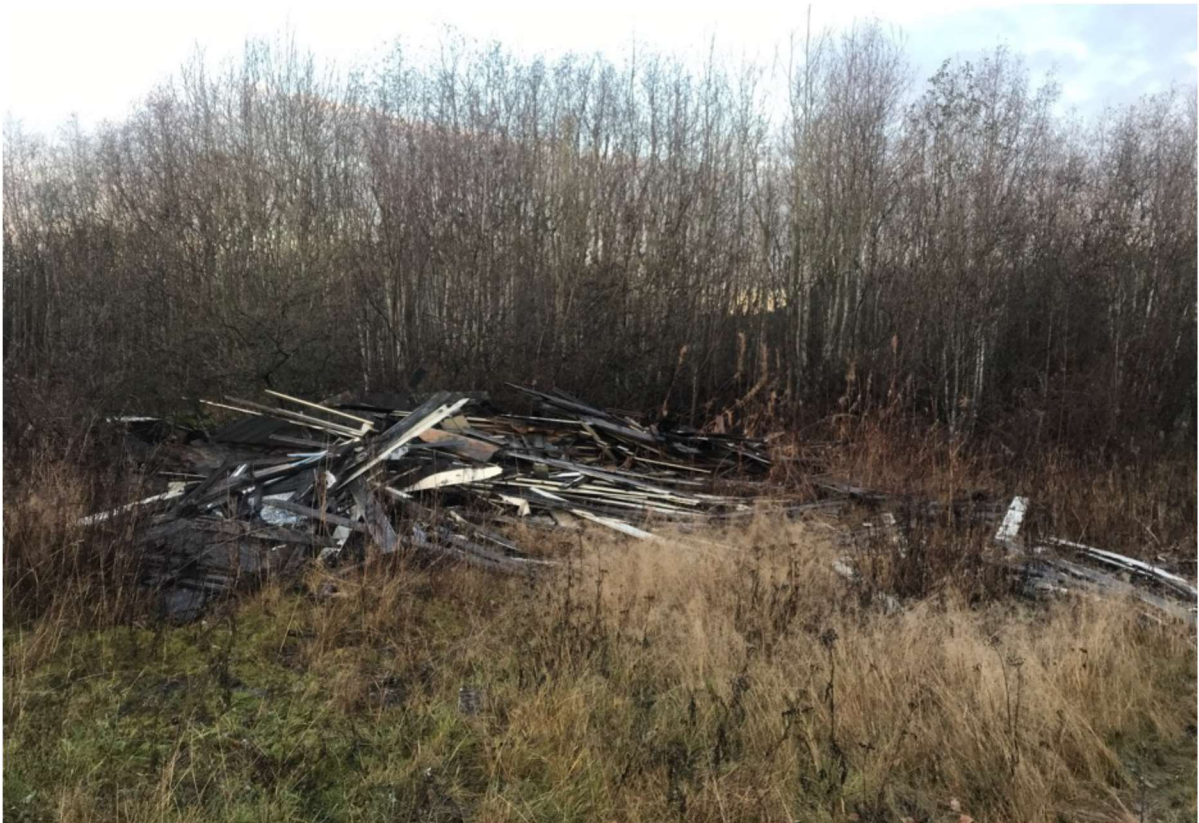
Figur 18: Dumpingplass i området med planker og søppel. Foto: Mathilde Norby Lorentzen

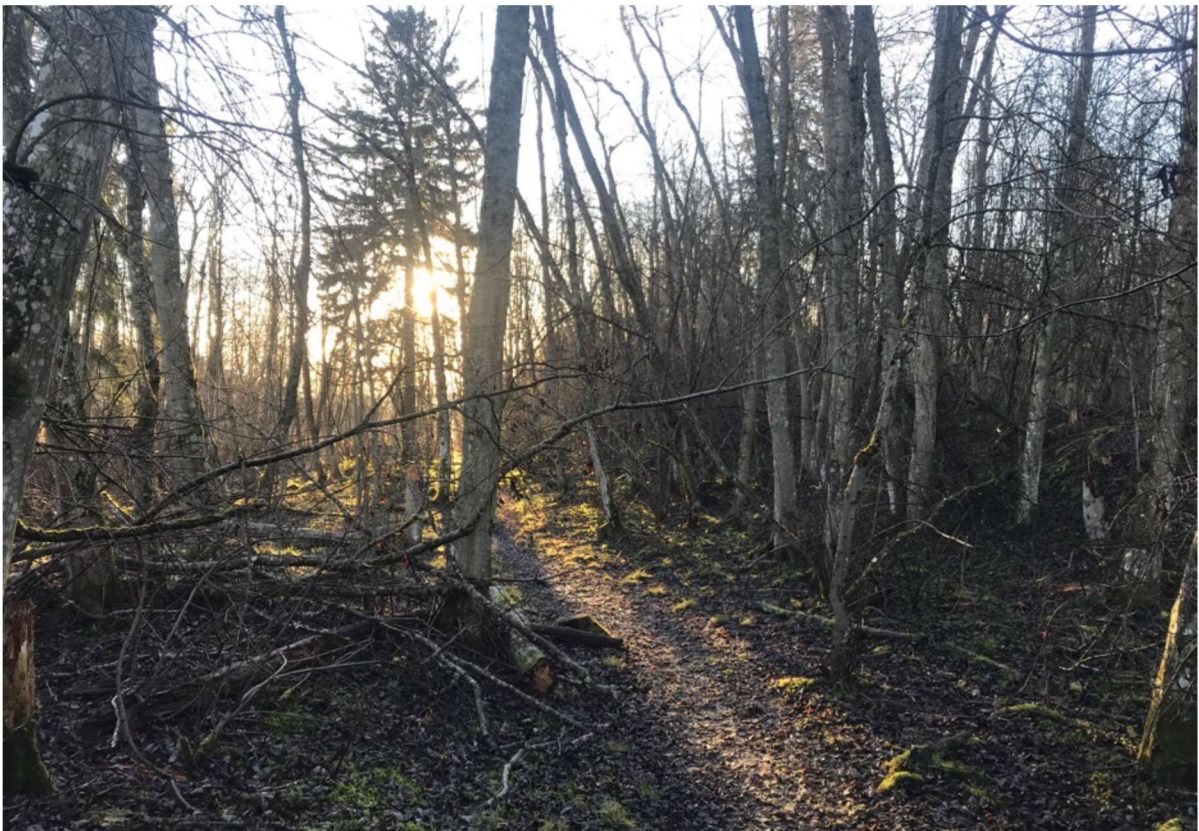
Figur 20: Anemarka er en flommarkskog med høy andel død ved. Foto: Mathilde Norby Lorentzen
