Oppdragsgiver: Melhus kommune
 Oppdragsnavn: Områdeplan for Brekkåsen
 Oppdragsnummer: 641619-01
 Utarbeidet av: Kristin Sommerschild
 Oppdragsleder: Kristin Sommerschild
 Dato: 01.03.2024
 Tilgjengelighet: Åpent

Notat Letesvegen

Notater er utarbeidet i forbindelse med arbeidet med «Områdeplan for Brekkåsen» og gir en beskrivelse på løsning foreslått langs Letesvegen. Notatet inneholder også kostnads kalkyle for etablering av tiltaket, arealbeslag og vurderinger for kulturminner.

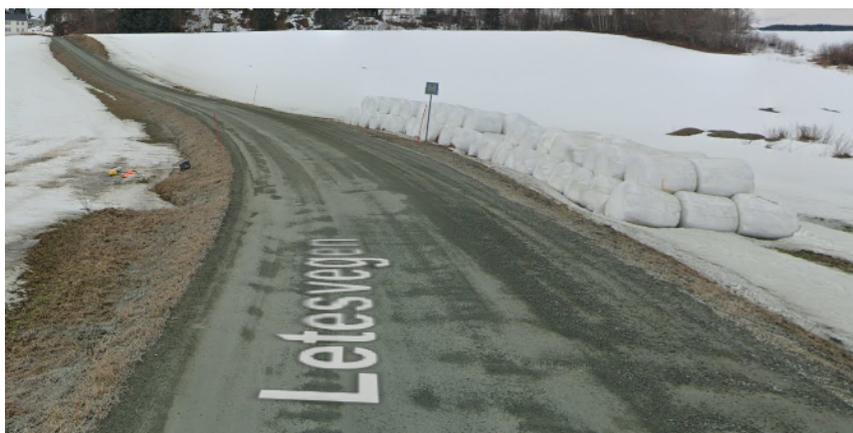
Figur 2: Letesvegen (bilde fra googlemaps)

Letesvegen er tilknyttet Melhus fra fv6602 Hollumvegen og ligger sør-vest for Melhus sentrum. Letesvegen er en lokal veg med lav trafikkmengde og fartsgrense 50 km/t. Dagens veg er en forholdsvis smal grusveg med møteplass. Den mangler tilbud for myke trafikanter og er ikke belyst. Veggen tilfredsstiller ikke dagens krav gitt i vegnormen til Melhus kommune eller Statens vegvesens håndbok N100 - veg -og gateutforming.

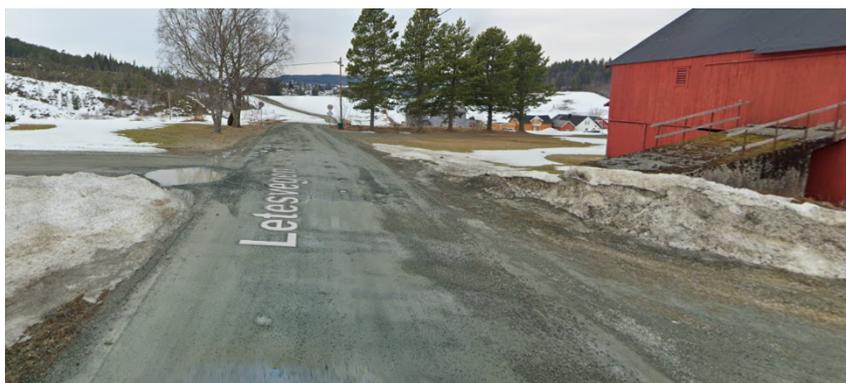
Figur 3: Øst langs Letesvegen, SEFRAK-bygg på høyre side

Østre del av Letesvegen ligger i område med gårdstun, hvor ett at tunene har SEFRAK-registrerte bygg. Vestre del går gjennom et gammelt gårdstun, med SEFRAK-registrert bygg i nær tilknytning til dagens veg, og prosjektområdet avsluttes i tilknytning til ett boligfelt ved Rogavegen.

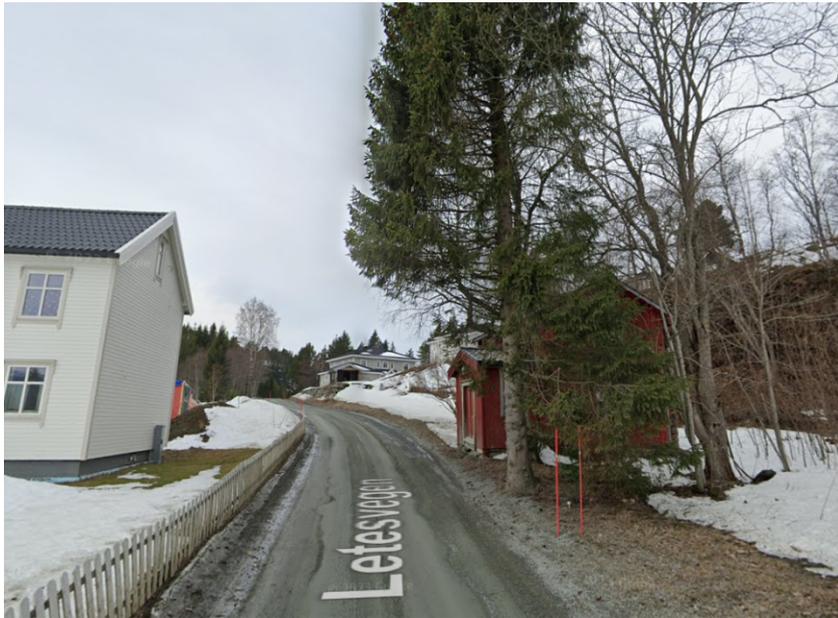
Figur 4: Vestre del av Letesvege, SEFRAK-bygg på høyre side

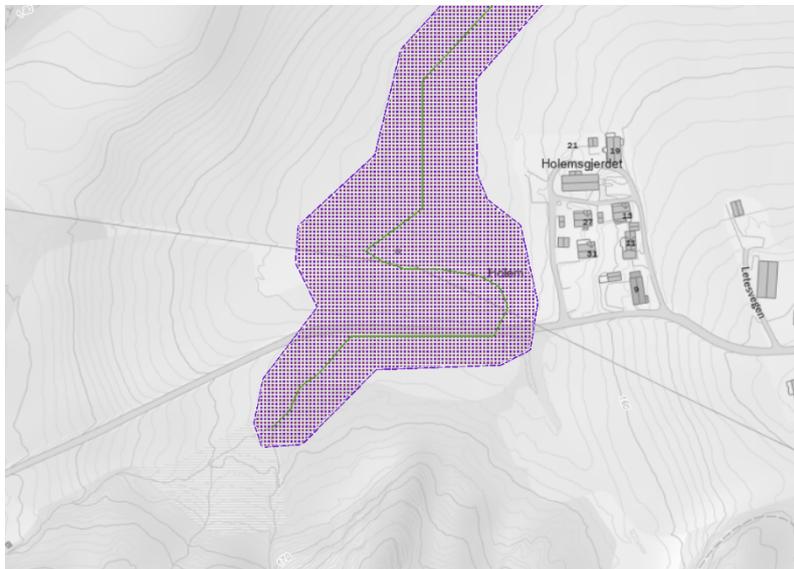
Figur 5: Aktsomhetssone for flom (kilde:NVE)

Deler av strekket ligger innenfor aktsomhetssone for flom. Dette er i området hvor det er bekk/åpen vannveg i dag. Dette må hensyntas i videre planlegging.

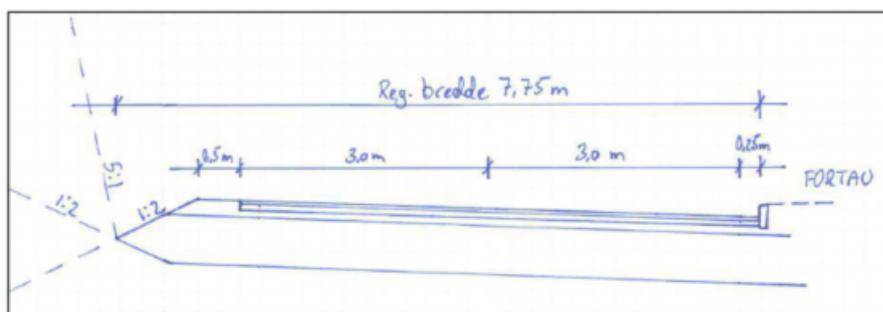
Figur 6: Dimensjonering av veg med fortau (vegnorm, Melhus kommune, 2016)

Det er tatt utgangspunkt i tverrsnitt for kommunal veg med fortau iht. vegnormen til Melhus kommune.

Vegen skal ha minst 6,0 m asfaltert bredde + skulder. Det skal tas høyde for breddeutvidelse iht. dimensjonerende kjøretøy. Det er tatt utgangspunkt i lastebil (12 m).

Vegen skal ikke ha stigning større enn 1:12,5 (8%) iht. vegnormen.

Kommunale veger skal i utgangspunktet ha fast dekke (asfalt), og dimensjoneres iht. Statens vegvesens håndbok N200 - Vegbygging.

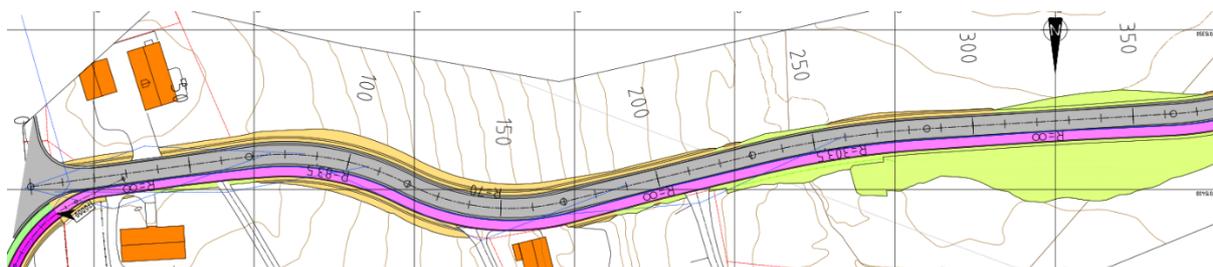
Figur 7 Foreslått løsning

På grunn av at stigning på dagens veg overskrider kravet til stigning iht. vegnormen, er det tatt utgangspunkt i kravet til fortau på 1:10 (10 %).

Vegen er lagt med bredder iht. vegnormen. I vest er det utfordrende i forhold til plassbehov. Området er til dels presset både på oppsiden og på nedsiden av eksisterende veg på grunn av bebyggelse. Det er lagt til grunn at SEFRAK-bygg flyttes internt på tomten. Videre er vegen lagt slik at Lete 66 er utenfor sikkerhetssonen på vegen (2,5 m). På sørsiden av vegen er det etablert en driftsbygning som ligger tett på vegen. For å unngå konflikt med denne er det lagt inn mur og rekkverk forbi bygningen. På oppsiden av vegen er det etablert mur i dag. Løsningen forutsetter at det blir gjort justeringer på denne muren.

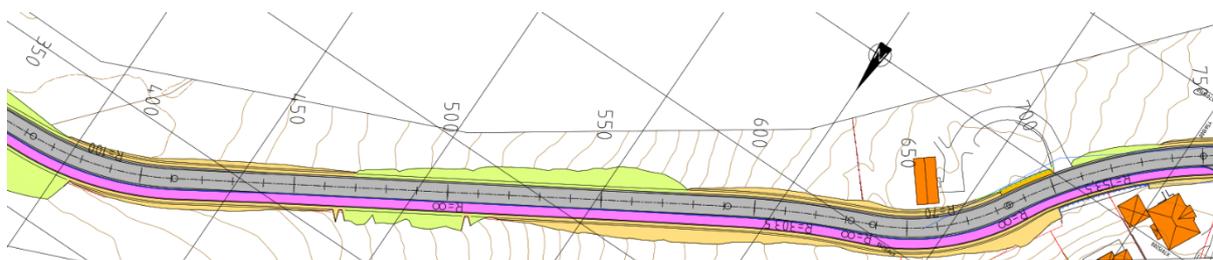
Figur 8 Foreslått løsning

Det er foreslått å etablere fortau fra skulderkant på nordsiden av dagens veg. Den plasseringen kan enkelt tilpasses dagens avkjørsler og fortau blir liggende på siden som gir best kobling mot bebyggelse for myke trafikanter.

Fyllingen er tilpasset drift av landbruksareal med helning 1:7. Dette utslaget kan reduseres til fylling med helning 1:2.

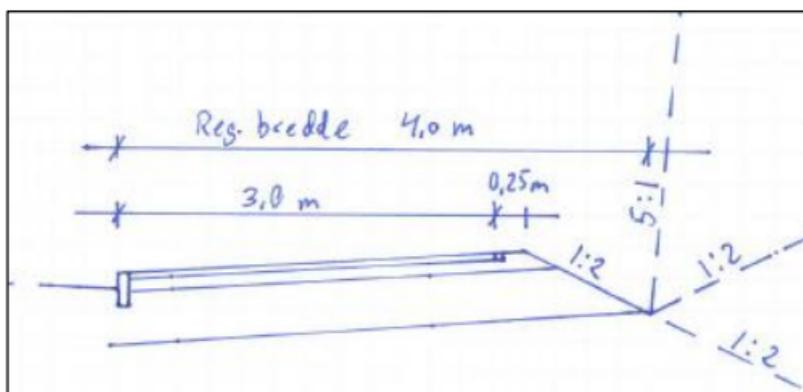
Figur 9: Dimensjonering av fortau (vegnorm Melhus kommune, 2016)

Den angir en asfaltert bredde på 3,0 meter, både for gang- og sykkelveg og fortau.

I tillegg kommer 0,25 m asfaltert eller gruslagt skulder på en side for fortau. Det skal være ensidig tverrfall på 2-3 %. Totalt regulert bredde er 4,0 m for fortau.

Fortau skal ikke ha stigning større enn 1:10 (10%) iht. vegnormen til Melhus kommune.

Kantstein langs fortau skal etableres med granittkantstein.

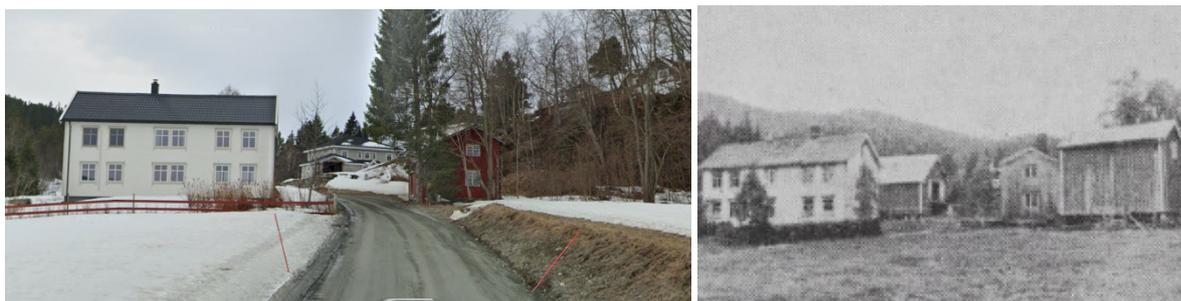
Figur 12 Letet sett fra vest mot øst, t.v. i 2023 og t.h. på 1950/60-tallet. Kilde: Google Street view og t.h. Norges bebyggelse.

Holem Letet gnr. 43/61 (opprinnelig bnr. 1): Dagens våningshus er oppført av laftet plank i 1912-14. I tillegg besto tunet av en stor låvebygning i vinkel, en kårstue, et stabbur, en vognbu med redskapsbu og en garasje. Kårboligen (SEFRAK 1653-0006-013) er oppført av laftet tømmer og åstak, og ble flyttet hit fra Moa-rommet på Brekkåsen en gang før 1920. Inngangspartiet er et noe nyere tilbygg som trolig er oppført av bindingsverk. Kårstua er registrert som *ikke fredet* i Askeladden (1995), og i Riksantikvarens miljøovervåkingsprogram (MOV) som *truet* i 2018. Alle uthusene er i dag borte. Fjøsbygningen ble revet som den siste av uthusene i 2020.

Verneverdi: Tunet som et miljø er redusert gjennom riving av bygninger, og miljøverdien er derav redusert. Våningshuset er restaurert, med nye materialer og vindusuttrykk. Mot øst er vindusplasseringen noe endret. Våningshuset ser ut til å være i god teknisk stand (ikke befart, kun vurdert ut fra bilder). Samlet sett har den en liten lokal verneverdi. Kårboligen er tatt vare på gjennom en nyere takteking/ nedløpsrør. Bygningen innehar mange opprinnelige elementer og detaljer. Bygningen har aldersverdi, den har kunnskapsverdi gjennom å være kilde til historien og den har en klar sammenheng med byggeskikken i området. Bygningen har bruksmuligheter. Bygningen synes å være relativ autentisk i form og uttrykk, den synes å være i noenlunde bra teknisk stand (ikke befart, kun vurdert fra bilder), men det er viktig at den utbedres før forfallet går for langt. Samlet sett har kårhuset en middels lokal verdi.

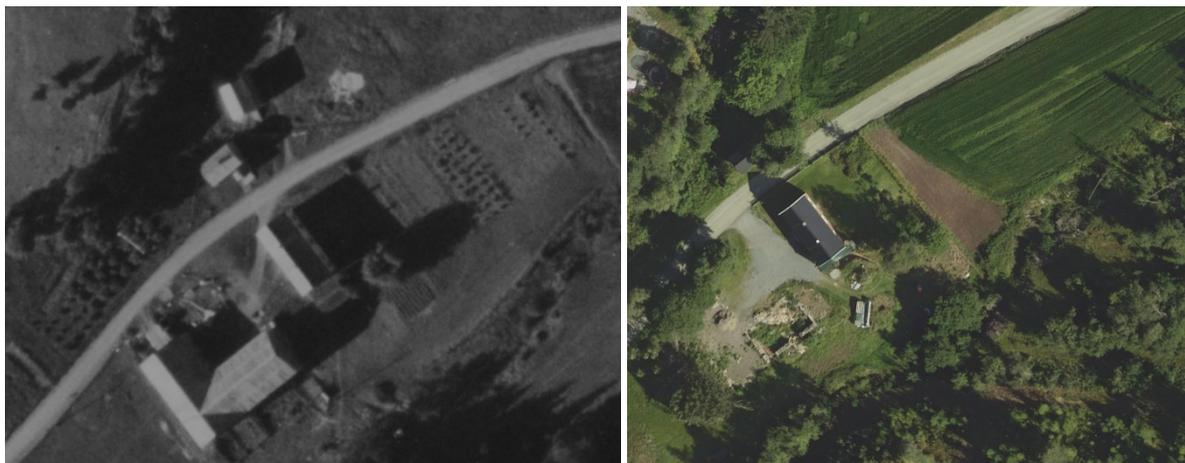
Figur 13 Flyfoto som viser tunet på Letet i hhv 1947 og 2020: Kilde: 1881 historiske kart.

Den eldste låvebygningen med fjøs og stall (SEFRAK 1653-0006-012) er oppført av grovt bindingsverk en gang mellom 1845-1850. Er senere sammenbygd med to nyere låvebygninger i rekke mot vest, trolig rundt 1930-tallet. Flyfoto fra 1947 viser de to sammenbygde uthusbygningene mot vest, og to eldre stabbur i tunet samt et uthus utenfor tunet i nord. I dag gjenstår våningshuset og den eldste av driftsbygningene med en støpt låvebru. Det nyeste bolighuset og en garasjebygning er oppført i overgangen 1980- og 90-tallet (jf. 1881 kart).

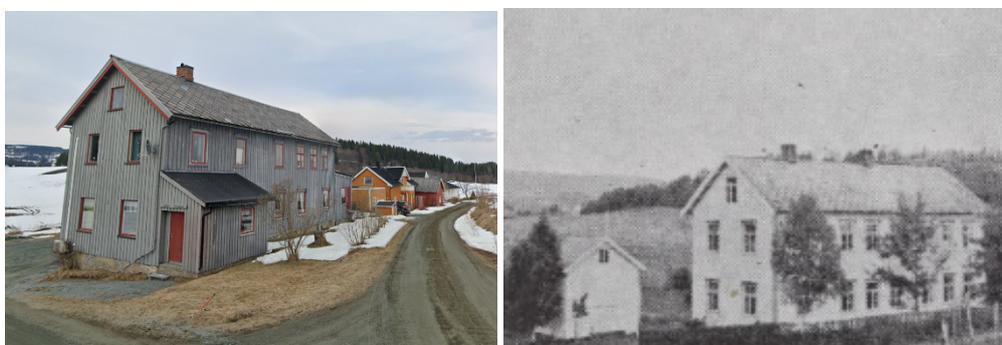
Figur 15 Breidablikk gamle skole sett fra vest mot nord, t.v. i 2023 og t.h. på 1950/60-tallet. Kilde: Google Street view og t.h. Norges bebyggelse.

Breidablikk søndre, Hollum skole gnr. 43/11 er oppført i 1911 i to etasjer av laftet og panelt tømmer, med kjeller. I tillegg var her opprinnelig et stabbur, uthus og redskapsbu. Uthuset gjenstår. Skolestua, som i dag er Hollum grendehus, er påbygd og modernisert.

Verdivurdering: Kun form og størrelse samt skifertaket er opprinnelig. Nyere tilbygg og modernisering har endret uttrykket, men opprinnelig vindusstørrelse og fasaderytme er bevart. Et av de opprinnelige uthusene er bevart relativt uendret fra byggeår. Skolebygget med uthus anses samlet sett å ha en middels lokal verdi ut fra alder og opprinnelig funksjon.

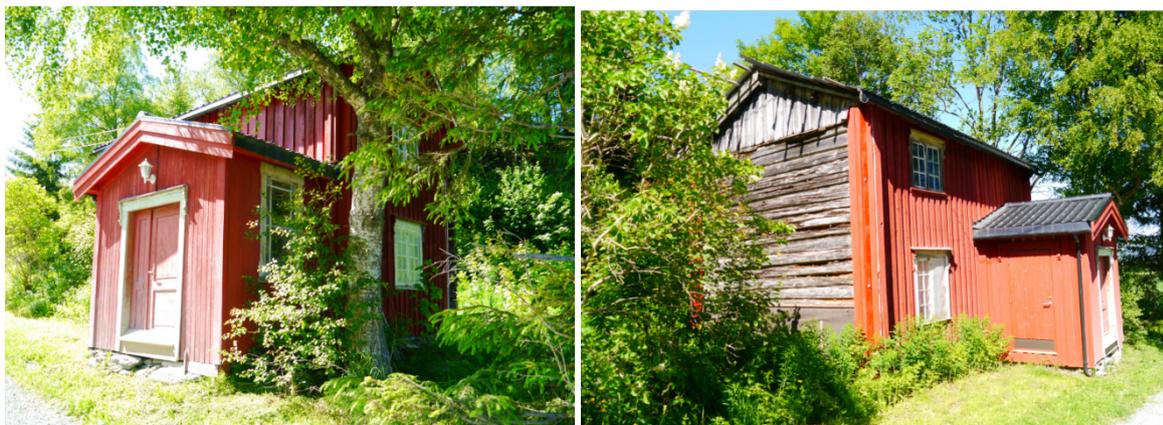
Figur 16 Kårboligen på Letet. Kilde: BraArkiv for Melhus.

Ved **Letet** gnr. 43/61 vil tiltaket medføre direkte konflikt med kårboligen, gjennom utvidelse av veg, endring av kurvatur og etablering av nytt fortau. Riving vil gi tap av et enkeltobjekt med kulturhistorisk verdi, noe som fra kulturmiljøforvaltningen ikke er ønskelig før andre alternativer er vurdert.

Flytting av bygningen innenfor dagens tun, som et avbøtende tiltak, er et alternativ til riving så fremt det ikke finnes andre løsninger. Før kårstua eventuelt flyttes bør det gjennomføres en tilstandsutredning, for å sjekke ut om den lar seg flytte uten å ta skade. Andre

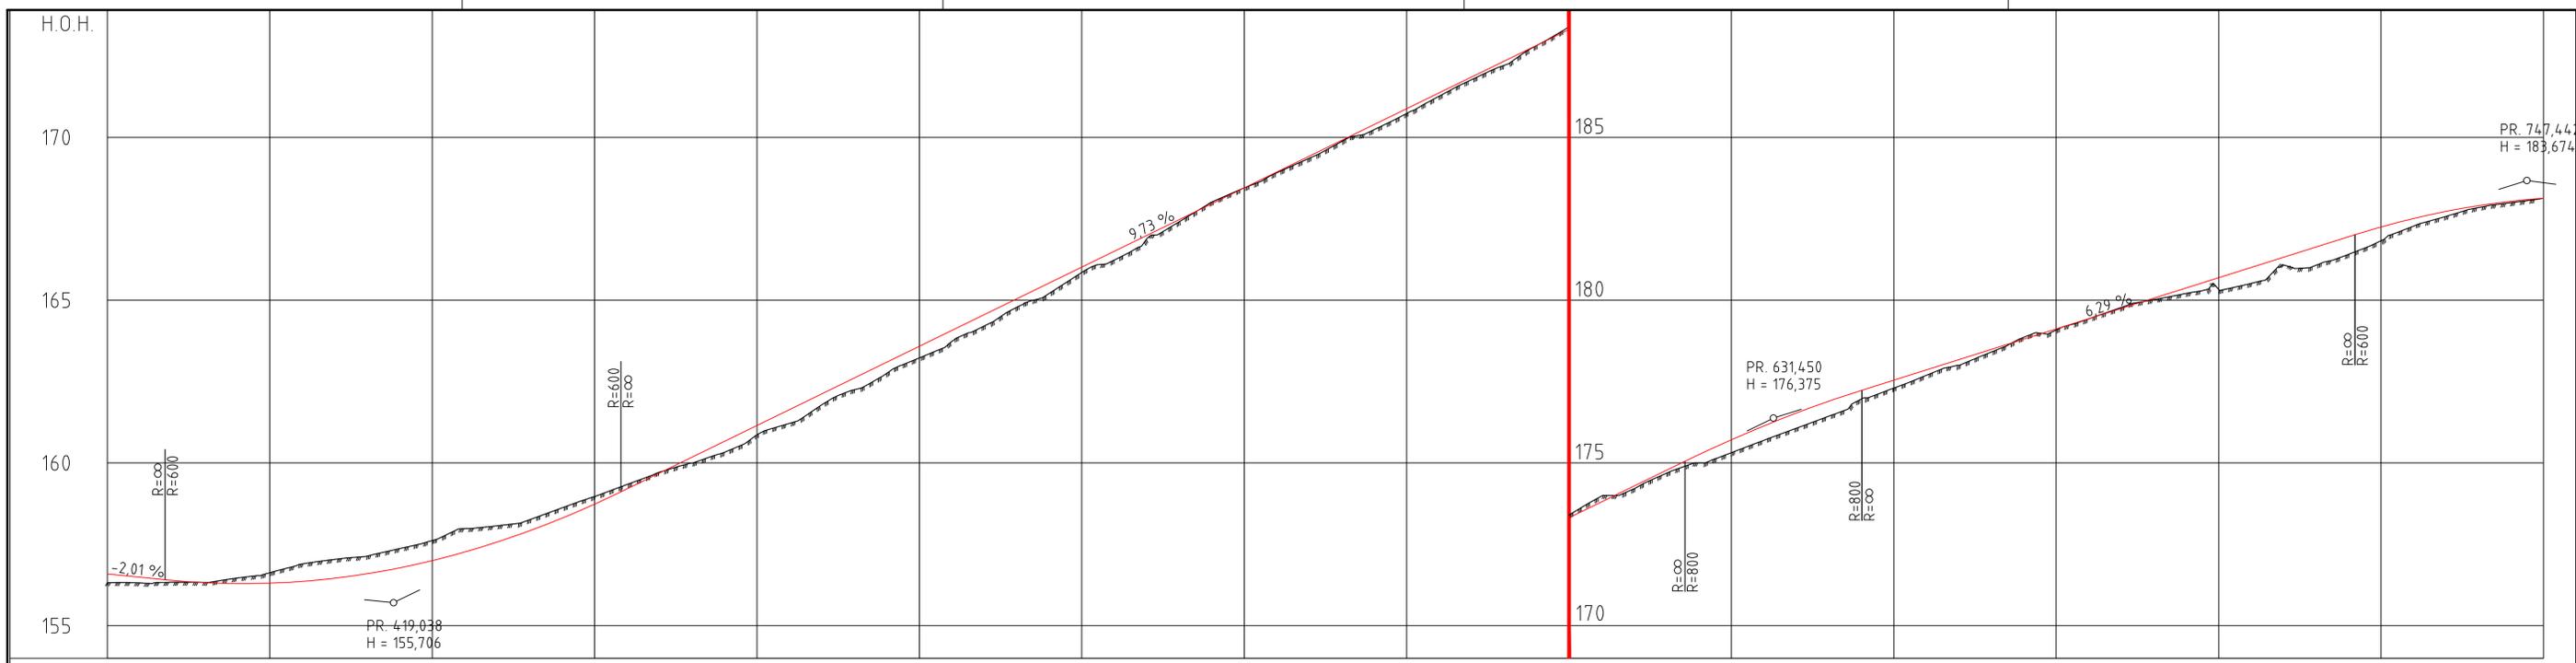
PROFIL NR. 375	400	425	450	475	500	525	550	575	600	625	650	675	700	725	750																																																																																																																																									
HOR. KURV.	R=-100				R=8				R=303,5		R=∞		R=-70		R=∞																																																																																																																																									
BREDDEUTV.	0,42m 0,42m				0,00m 0,00m				0,20m 0,20m		0,42m 0,42m		0,31m 0,31m																																																																																																																																											
TVERRFALL	— H.kj.b.k. - - - V.kj.b.k.																																																																																																																																																							
PROFIL H.	156,32	156,59	156,31	156,49	156,33	156,39	156,33	156,32	156,46	156,29	156,63	156,30	156,81	156,36	157,04	156,46	157,14	156,59	157,37	156,77	157,61	157,00	157,98	157,26	158,07	157,56	158,25	157,91	158,62	158,30	158,97	158,73	159,34	159,20	159,72	159,69	160,00	160,18	160,33	160,66	160,87	161,15	161,22	161,64	161,79	162,12	162,35	162,61	162,76	163,10	163,23	163,58	163,73	164,07	164,21	164,56	164,78	165,04	165,21	165,53	165,85	166,02	166,23	166,50	166,88	166,99	167,41	167,48	168,01	167,96	168,45	168,45	168,91	168,94	169,36	169,42	169,87	169,91	170,24	170,40	170,73	170,88	171,26	171,37	171,71	171,85	172,21	172,34	172,82	172,83	173,40	173,31	173,98	173,80	174,21	174,29	174,68	174,77	175,00	175,26	175,31	175,71	175,70	176,16	176,07	176,53	176,43	176,90	176,96	177,23	177,30	177,54	177,69	177,86	177,99	178,17	178,40	178,49	178,86	178,80	179,08	179,12	179,43	179,43	179,77	179,74	180,01	180,06	180,21	180,37	180,33	180,69	180,51	181,00	181,08	181,32	181,07	181,63	181,40	181,95	181,82	182,25	182,21	182,51	182,57	182,73	182,84	182,90	182,99	183,04	183,13	183,13

TERRENG H.	156,32	156,59	156,31	156,49	156,33	156,39	156,33	156,32	156,46	156,29	156,63	156,30	156,81	156,36	157,04	156,46	157,14	156,59	157,37	156,77	157,61	157,00	157,98	157,26	158,07	157,56	158,25	157,91	158,62	158,30	158,97	158,73	159,34	159,20	159,72	159,69	160,00	160,18	160,33	160,66	160,87	161,15	161,22	161,64	161,79	162,12	162,35	162,61	162,76	163,10	163,23	163,58	163,73	164,07	164,21	164,56	164,78	165,04	165,21	165,53	165,85	166,02	166,23	166,50	166,88	166,99	167,41	167,48	168,01	167,96	168,45	168,45	168,91	168,94	169,36	169,42	169,87	169,91	170,24	170,40	170,73	170,88	171,26	171,37	171,71	171,85	172,21	172,34	172,82	172,83	173,40	173,31	173,98	173,80	174,21	174,29	174,68	174,77	175,00	175,26	175,31	175,71	175,70	176,16	176,07	176,53	176,43	176,90	176,96	177,23	177,30	177,54	177,69	177,86	177,99	178,17	178,40	178,49	178,86	178,80	179,08	179,12	179,43	179,43	179,77	179,74	180,01	180,06	180,21	180,37	180,33	180,69	180,51	181,00	181,08	181,32	181,07	181,63	181,40	181,95	181,82	182,25	182,21	182,51	182,57	182,73	182,84	182,90	182,99	183,04	183,13	183,13

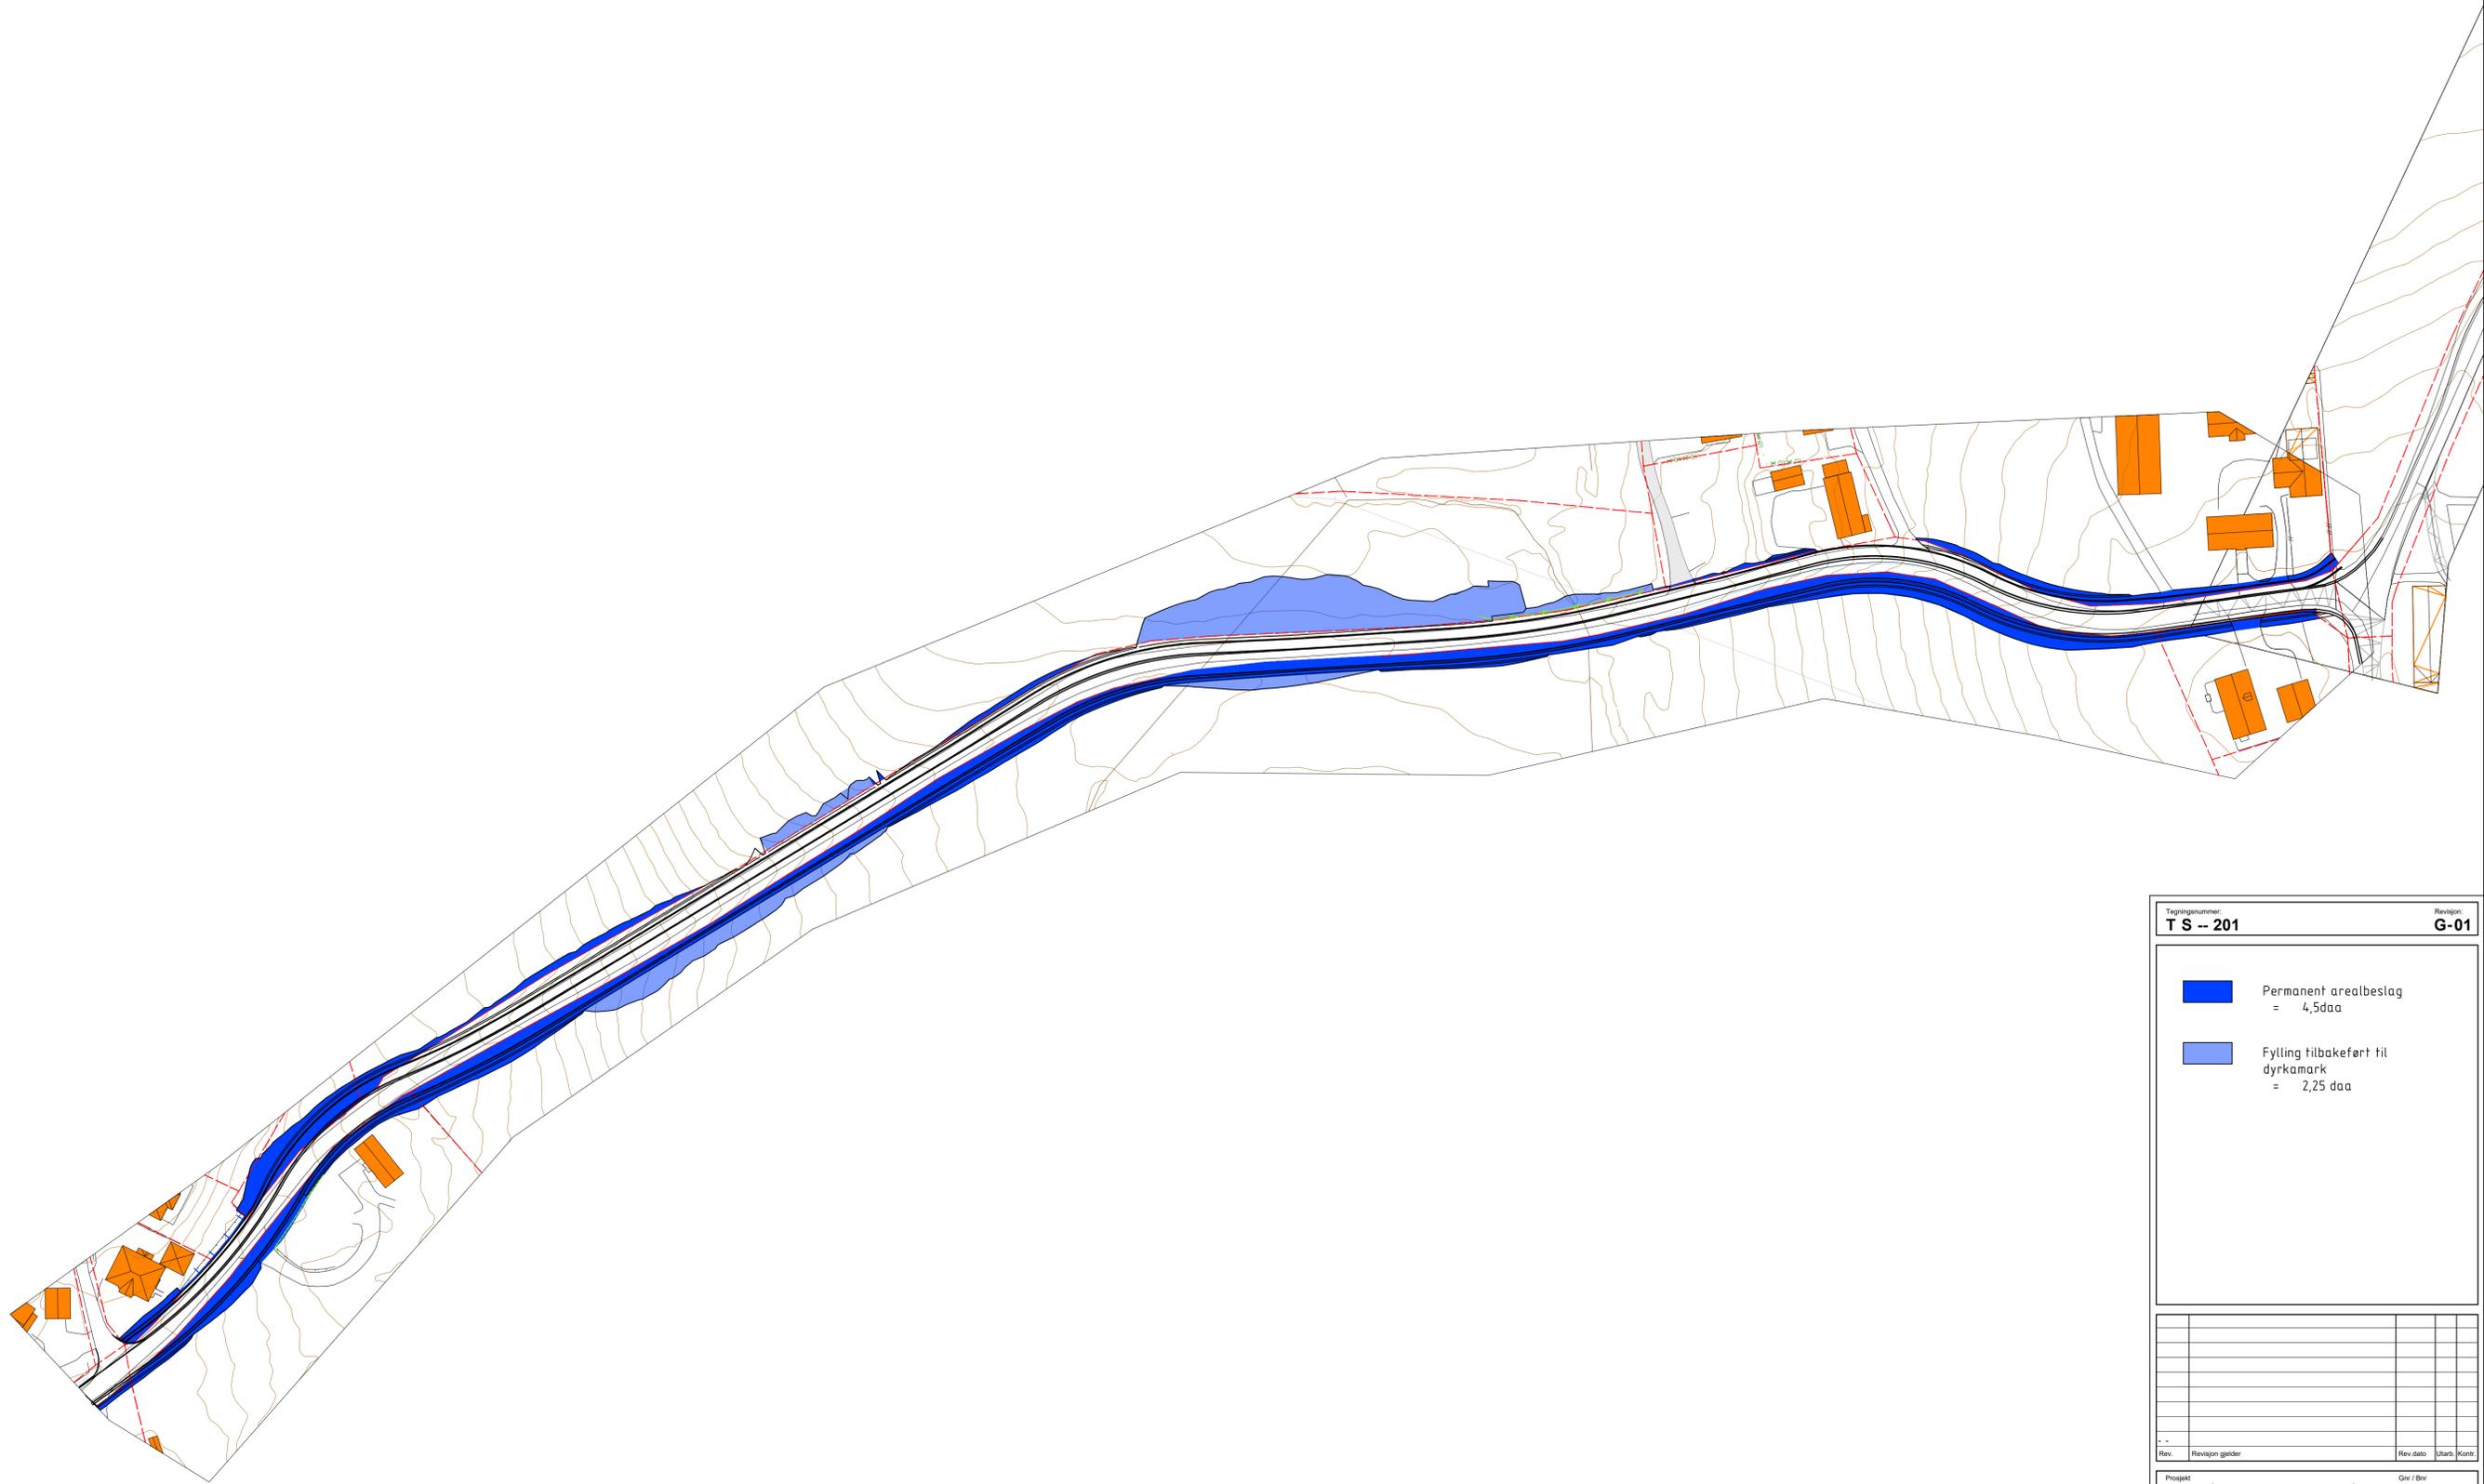
Arealbeslag
 Letesvegen

- Permanent arealbeslag
= 4,5daa
- Fylling tilbakeført til
dyrkamark
= 2,25 daa

Permanent beslag til ny veg og fortau med sideareal: ca. 12 daa. Av dette er 4 daa eksisterende veg.

Antatt dekar (daa) dyrket mark som blir berørt er 4,5 daa.

Fylling som har fått utforming tilrettelagt for å tilbakeføres til dyrkbar mark er ikke med i beregningen, dette utgjør ca. 2,25 daa.

Tegning TS201 viser arealbeslag utenfor eiendomsgrensen til eksisterende veg.
