# Bruavegen Industriområde

Geoteknisk datarapport

Dokumentnr. 21303-RIG01

14.1.2022

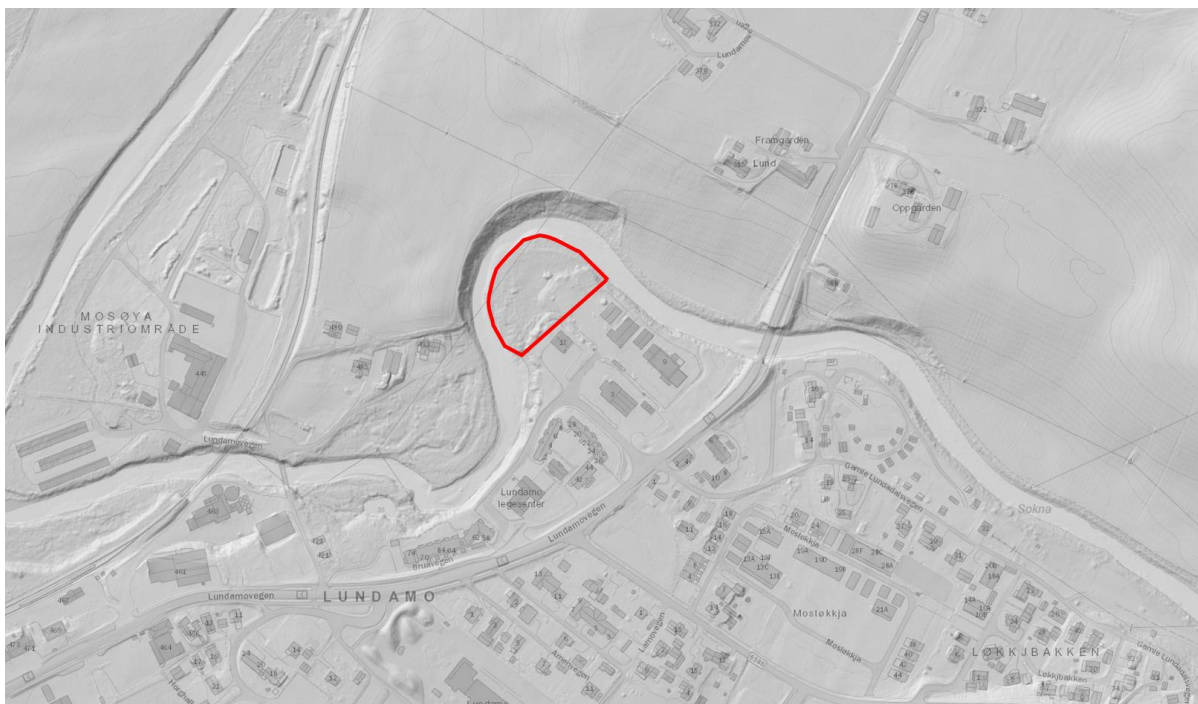
Figur 2: Relieffkart. Prosjektområdet er markert i rødt (Kilde: atlas.nve.no, hentet 12.11.2021)

Tiltaket ligger på flatt område langs den sørsiden av Lundesokna. Det finnes bratte skråninger ca. 10 m høye langs den nordvestlige bredden av elven. Løsmassekart fra NGU antyder at løsmassene ved tiltaket består av elveavsetning og marin strandavsetning, som kan inneholde kvikkleire.

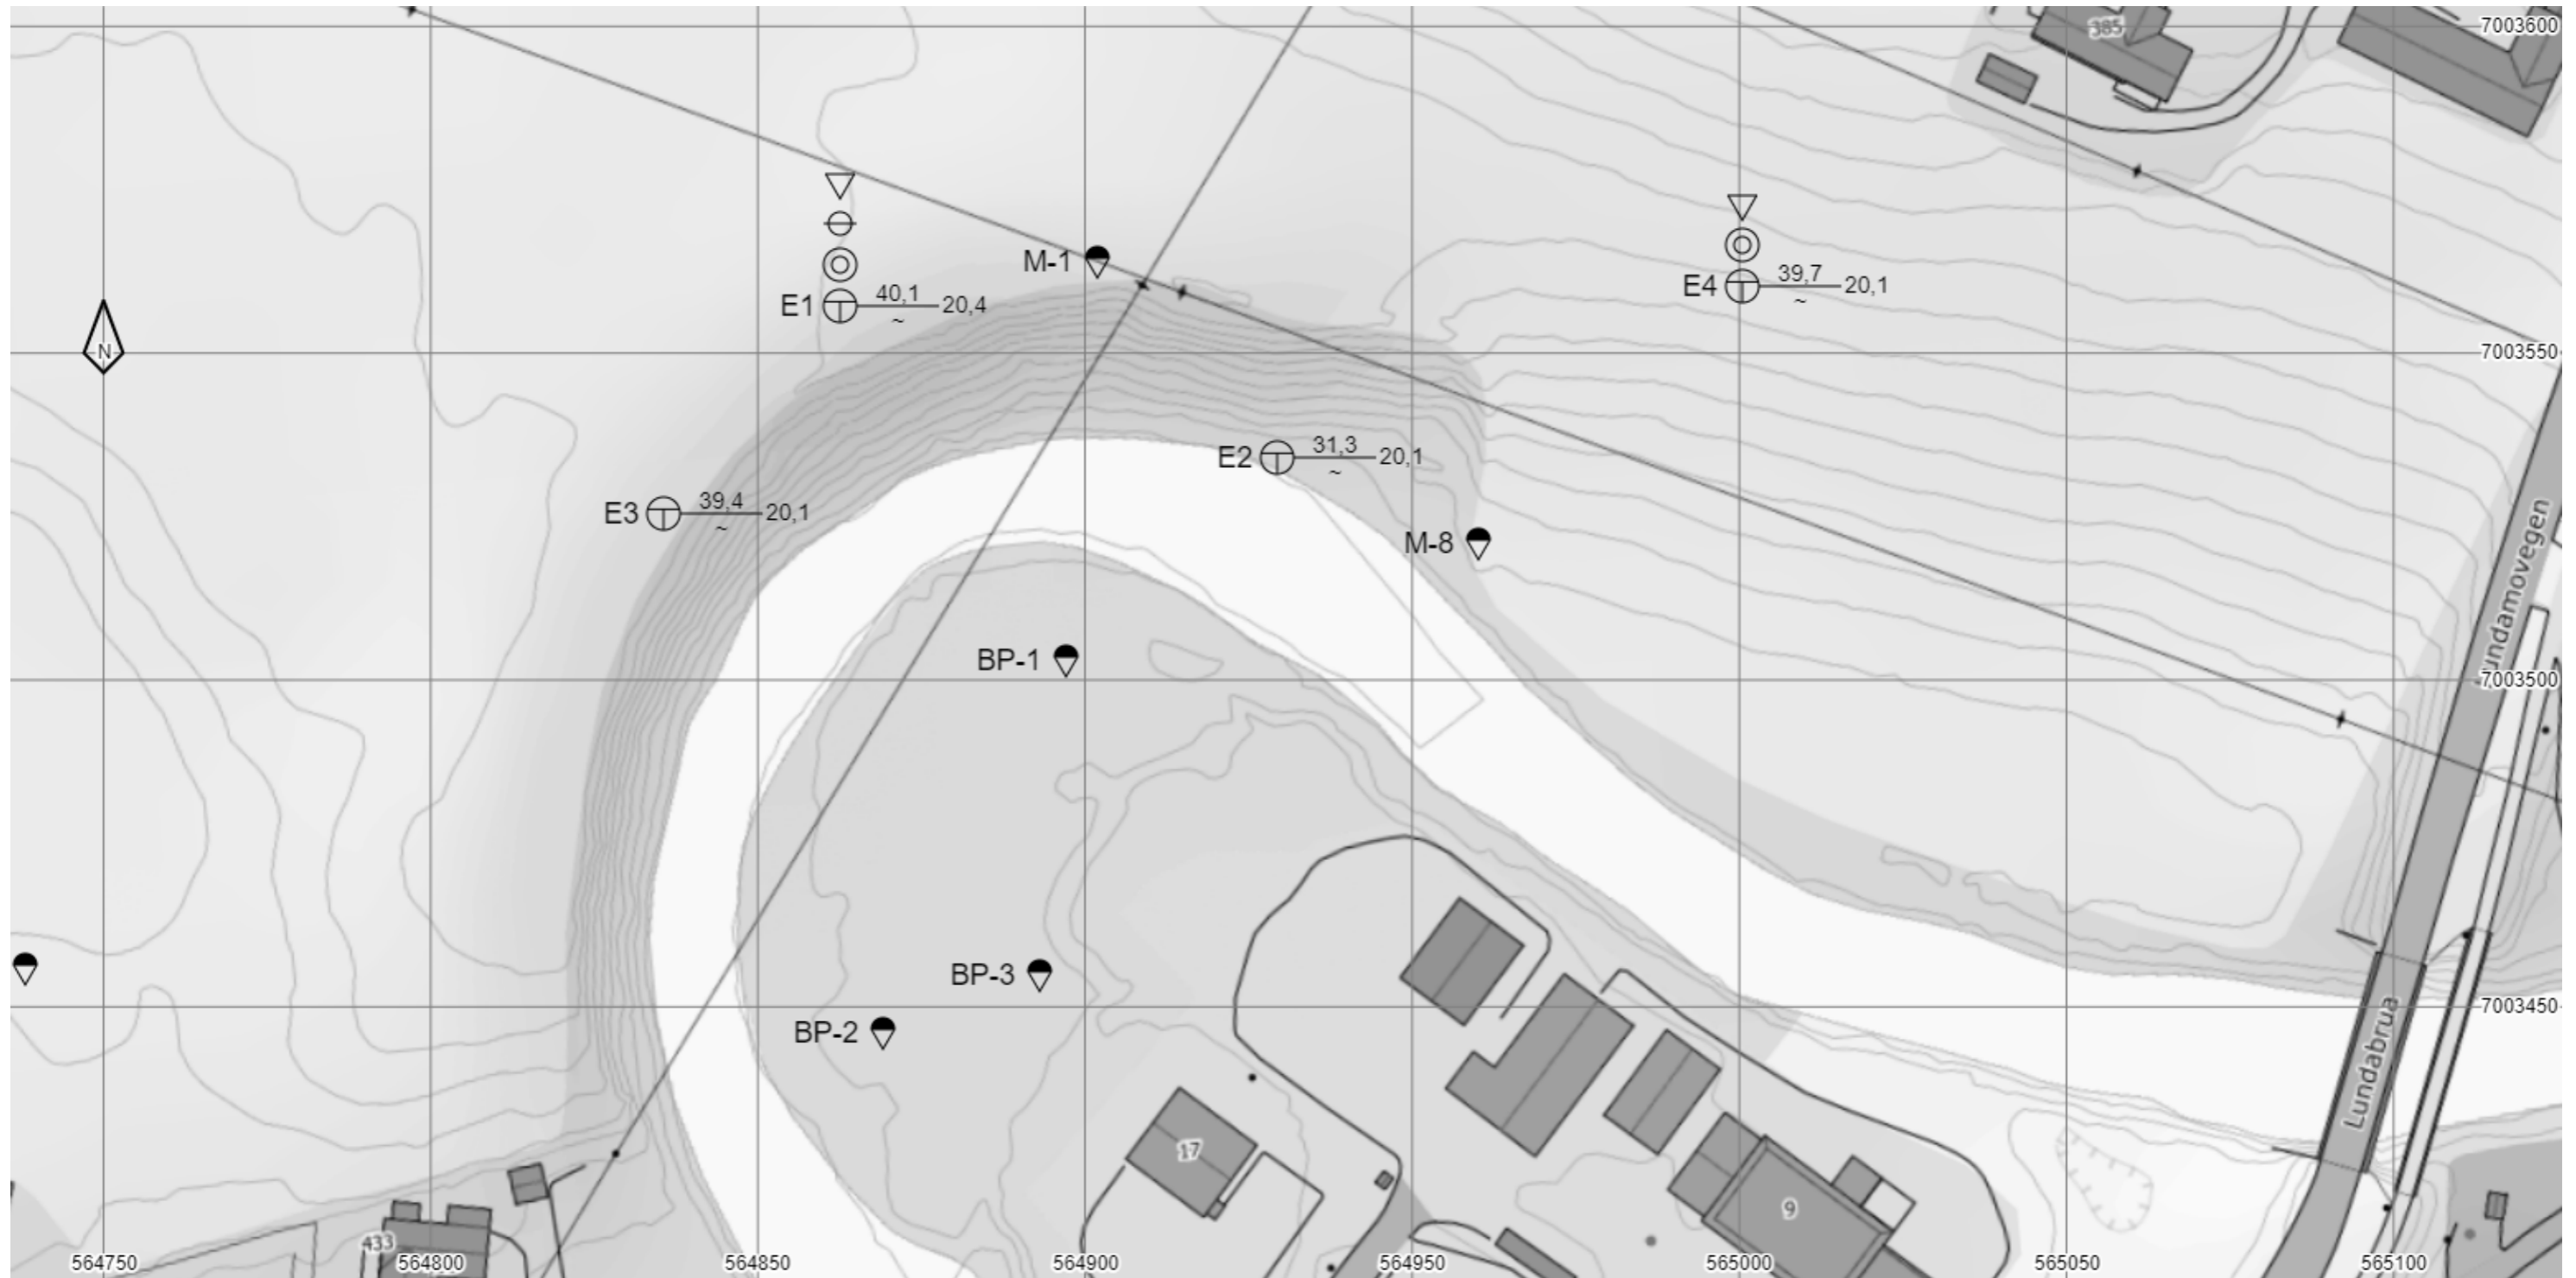
Oversikt over feltarbeid er vist i Tabell 2 samt på plantegning V100. Resultatene er vist som enkeltboringer på tegninger i V200-serie og profiler i V300-serie.

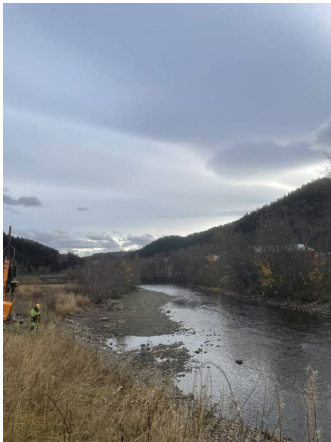
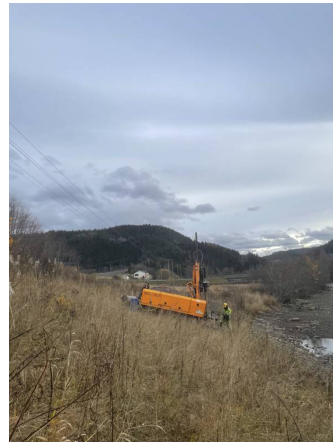
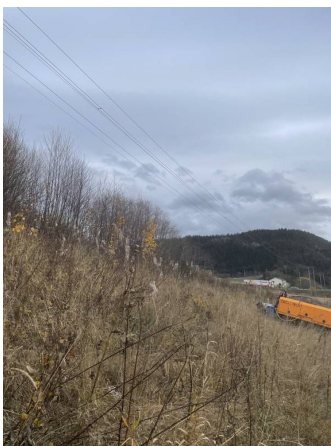
Det er grusig, siltig leire på borstenger ved opptrekking etter sondering.

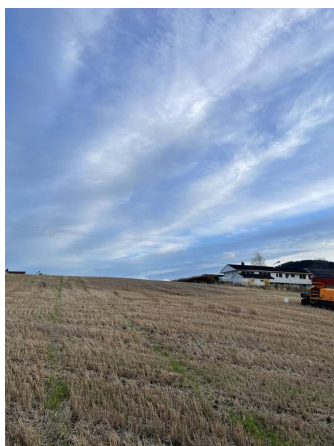
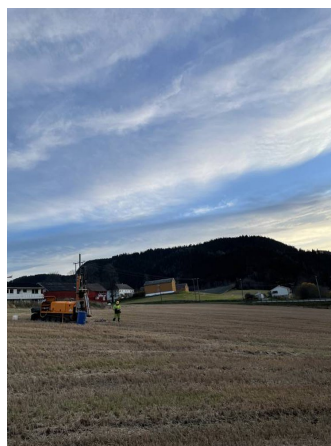
Er bløt, seig siltig leire på borstenger ved opptrekking etter sondering.

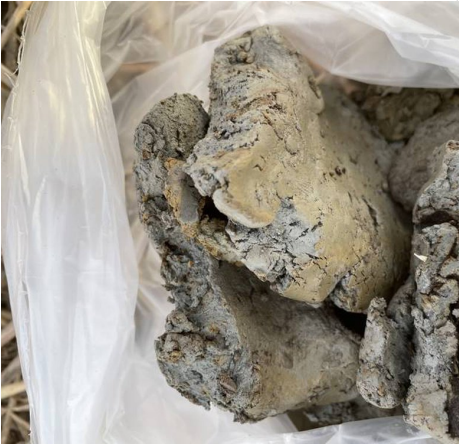
Fra (m)	Til (m)	Ventetid (t)	Prøvenr. 1 (f.eks. på sylinder eller pose)	Prøvenr. 2 (f.eks. på hette)	Beskrivelse av materiale	Kommentar	Bilde
0,4	1		L1UN		Fast silt/leire, gruskorn, litt organisk.

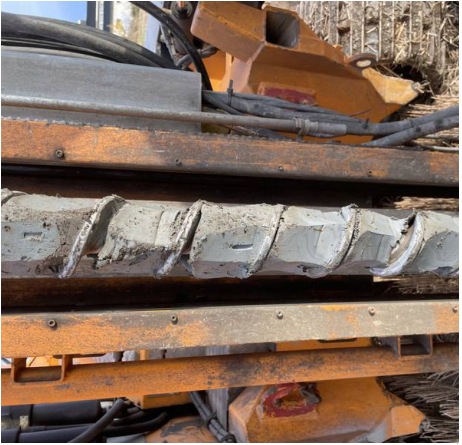
76AF14E2-9A9D-4265-9AD3-B5A0541648B8.jpeg
1	2		L1UP		Siltig leire, litt sandig, litt organisk.

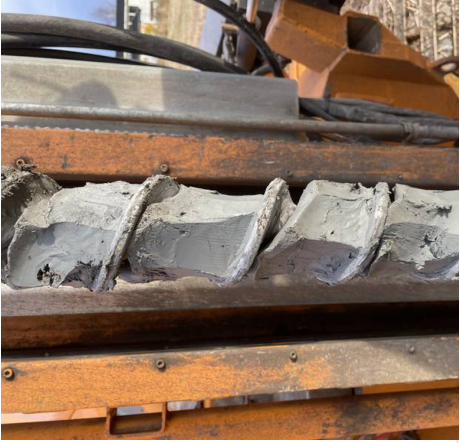
Fra (m)	Til (m)	Ventetid (t)	Prøvenr. 1 (f.eks. på sylinder eller pose)	Prøvenr. 2 (f.eks. på hette)	Beskrivelse av materiale	Kommentar	Bilde
2	2,8		L1UR		Blanding av sand/silt og silt/leire.

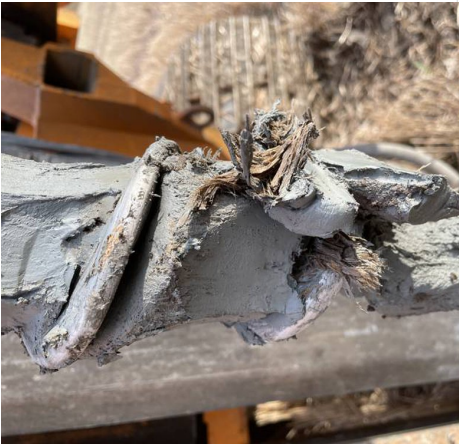
<p>FE6C704B-B2AE-48FE-BEAA-357E22CBAF4D.jpeg</p>
2,8	3,3		L1UQ		Leire, organisk, stein.

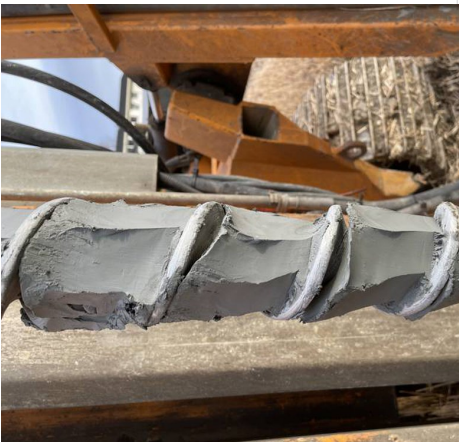
<p>34DD6A47-7BAC-4182-B9F0-86E8BEC742AD.jpeg</p>
3,3	4		L1US		Silt/leire, gruskorn.

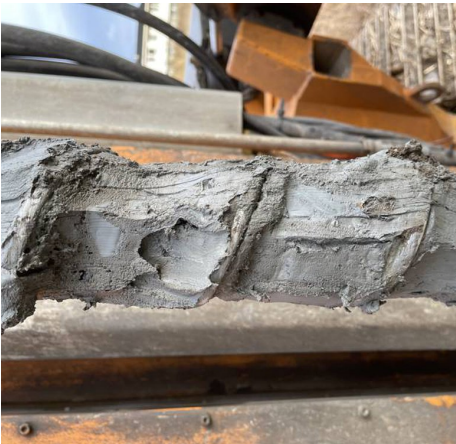
Fra (m)	Til (m)	Ventetid (t)	Prøvenr. 1 (f.eks. på sylinder eller pose)	Prøvenr. 2 (f.eks. på hette)	Beskrivelse av materiale	Kommentar	Bilde
4	4,7		L1UT		Sandig siltig grusig leire, grus/stein.	Stopp i stein.

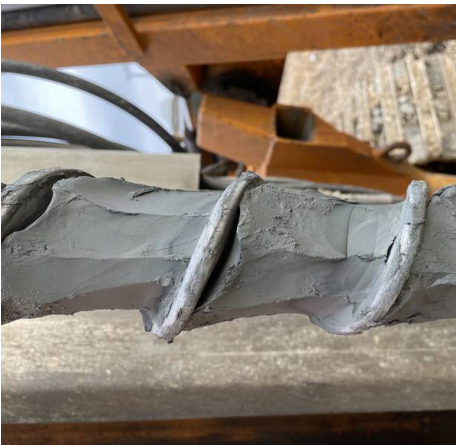
<p>2FA3B2DB-E395-4F13-9D1E-BB5132EAEC65.jpeg</p>
5	6		L1UU		Siltig leire, gruskorn.

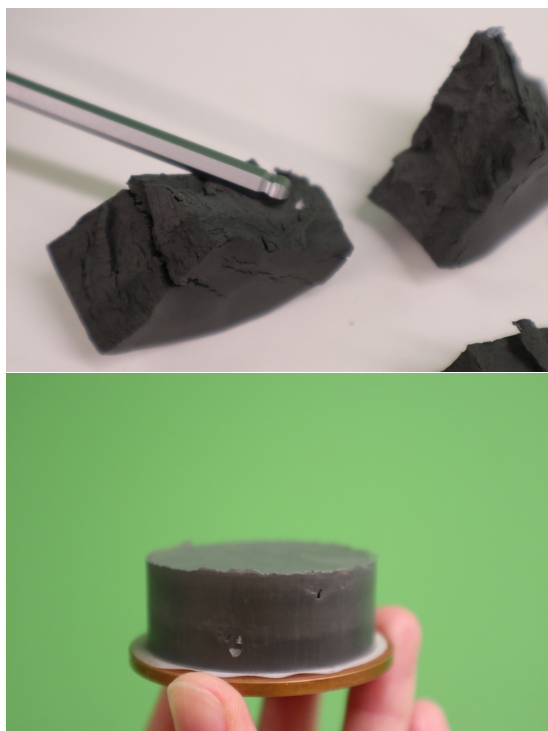
Noen små skjellfragmenter i oppdelt prøve, se bilde.

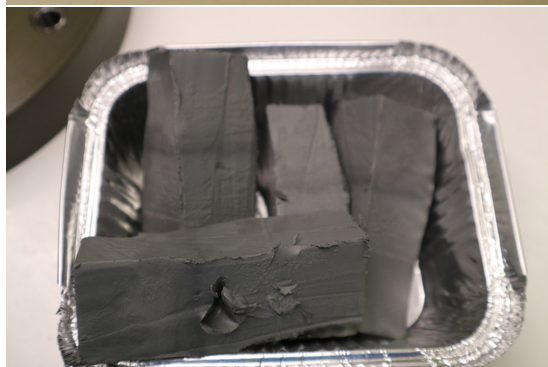
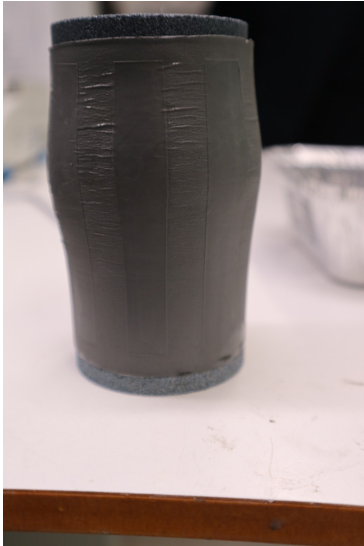
Ett tydelig sjikt med litt "grovere" masse. Svart farge. Ett gruskorn ved oppdeling.

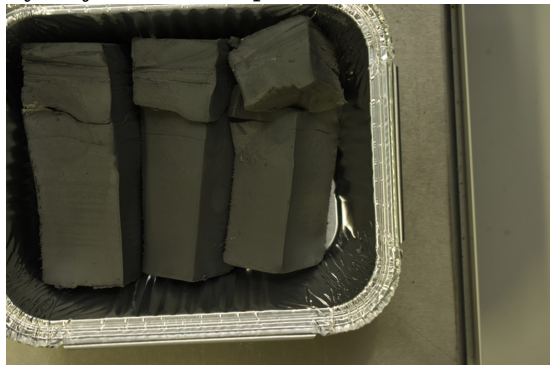
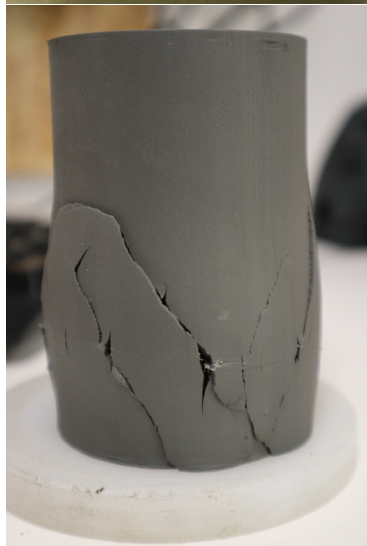
Tynt sjikt med silt i prøven.

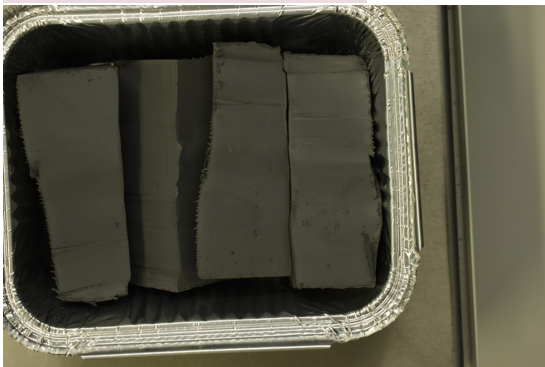
Vanninnhold etter forsøket: 28,0 %  
Densitet før forsøket: 1,99 Mg/m<sup>3</sup> (tilsvarende romvekt på 19,5 kN/m<sup>3</sup>)  
Tørrdensitet før forsøket: 1,55 Mg/m<sup>3</sup> (tilsvarende romvekt på 15,3 kN/m<sup>3</sup>)  
Tøyningshastighet: 2,0 %/min  
Største hovedspenning ved brudd: 322,0 kPa  
Tøyning ved brudd: 4,5 %  
Estimert udrenert skjærstyrke: 161 kPa

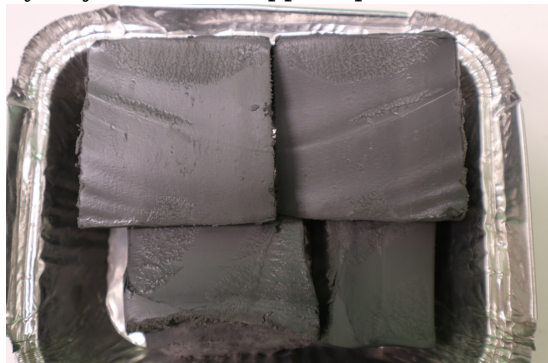
Tynt sjikt med silt i oppdelt prøve, se bilde.

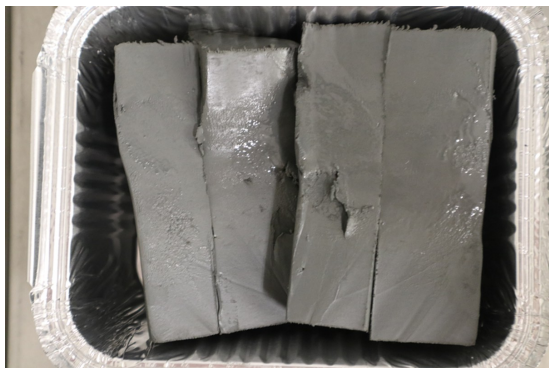
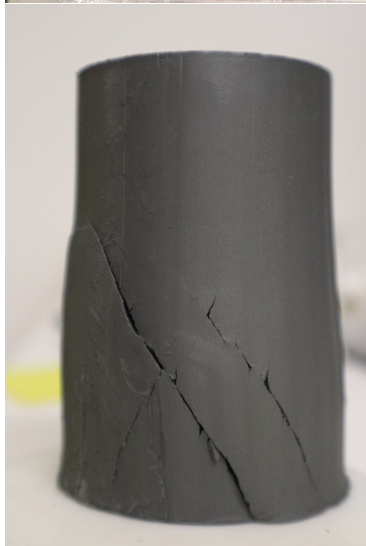
Vanninnhold etter forsøket: 28,2 %  
Densitet før forsøket: 2,01 Mg/m<sup>3</sup> (tilsvarer romvekt på 19,7 kN/m<sup>3</sup>)  
Tørredensitet før forsøket: 1,56 Mg/m<sup>3</sup> (tilsvarer romvekt på 15,4 kN/m<sup>3</sup>)  
Tøyningshastighet: 2,0 %/min  
Største hovedspenning ved brudd: 175,9 kPa  
Tøyning ved brudd: 7,6 %  
Estimert udrenert skjærstyrke: 88 kPa

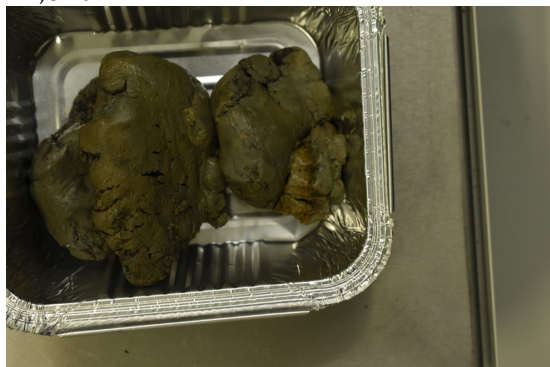
### 3.2.1 Posisjon E4: Prøve L1UN (Dybde 0,400 til 1,000 m)

### Visuell klassifisering

LEIRE ( Grå. Middels fast. Høy plastisk oppførsel. Noe organisk. Noen sandkorn.)

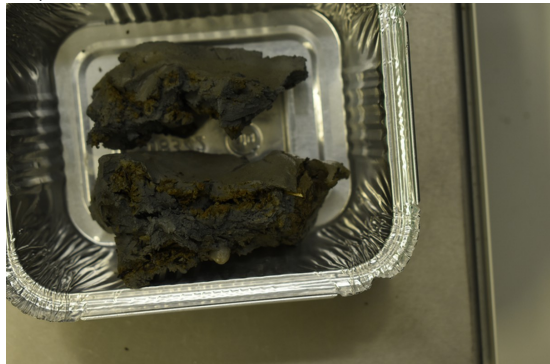
### 3.2.2 Posisjon E4: Prøve L1UP (Dybde 1,000 til 2,000 m)

### Visuell klassifisering

LEIRE ( Grå. Bløt. Middels plastisk oppførsel. Noe organisk. Noe sand i leiren og litt grus.)

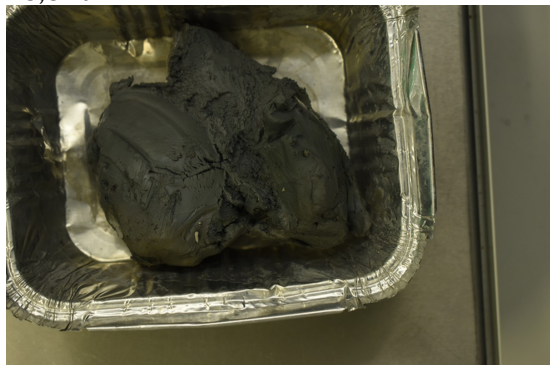
### 3.2.3 Posisjon E4: Prøve L1UR (Dybde 2,000 til 2,800 m)

### Visuell klassifisering

LEIRE ( Grå. Middels fast. Høy plastisk oppførsel.)

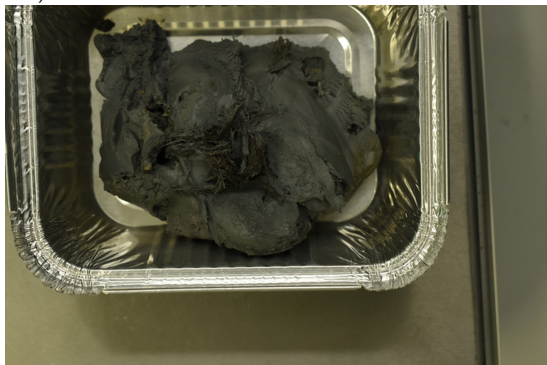
### 3.2.4 Posisjon E4: Prøve L1UQ (Dybde 2,800 til 3,300 m)

#### Visuell klassifisering

LEIRE ( Grå. Middels fast. Høy plastisk oppførsel. En del organisk matriell, ser ut til å være trekvist/røtter. Enkelte gruskorn, ca 3 cm i diameter.)

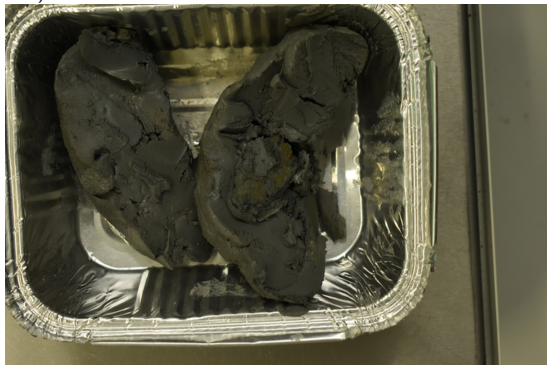
### 3.2.5 Posisjon E4: Prøve L1US (Dybde 3,300 til 4,000 m)

#### Visuell klassifisering

LEIRE ( Grå. Middels fast. Høy plastisk oppførsel. Enkelte gruskorn.)

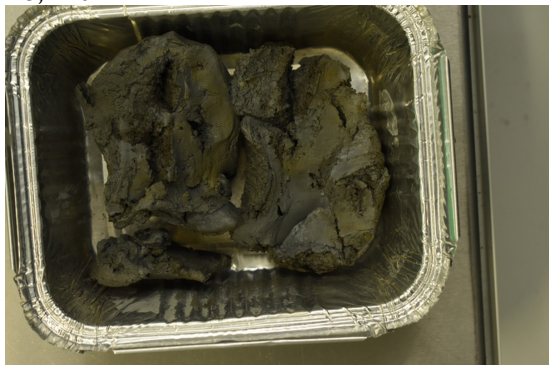
### 3.2.6 Posisjon E4: Prøve L1UT (Dybde 4,000 til 4,700 m)

#### Visuell klassifisering

Grusig LEIRE ( Grå. Middels fast. Høy plastisk oppførsel. Noe organisk innhold, noe planterester.)

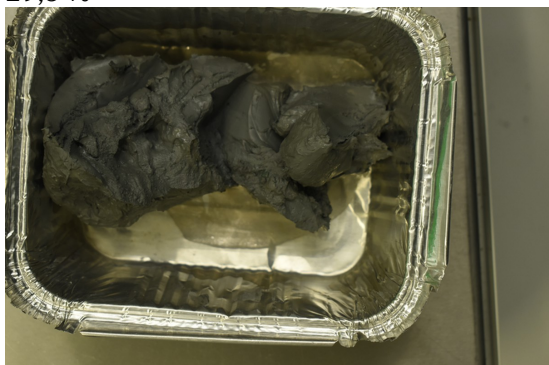
### 3.2.7 Posisjon E4: Prøve L1UU (Dybde 5,000 til 6,000 m)

#### Visuell klassifisering

LEIRE ( Grå. Middels fast. Høy plastisk oppførsel. Enkelte gruskorn.)
