Detaljregulering Kregnesbakken

PlanID 5028 2019006, Melhus kommune

Planbeskrivelse

12.11.2021, vedtatt i kommunestyret 14.12.21, sak 78/21

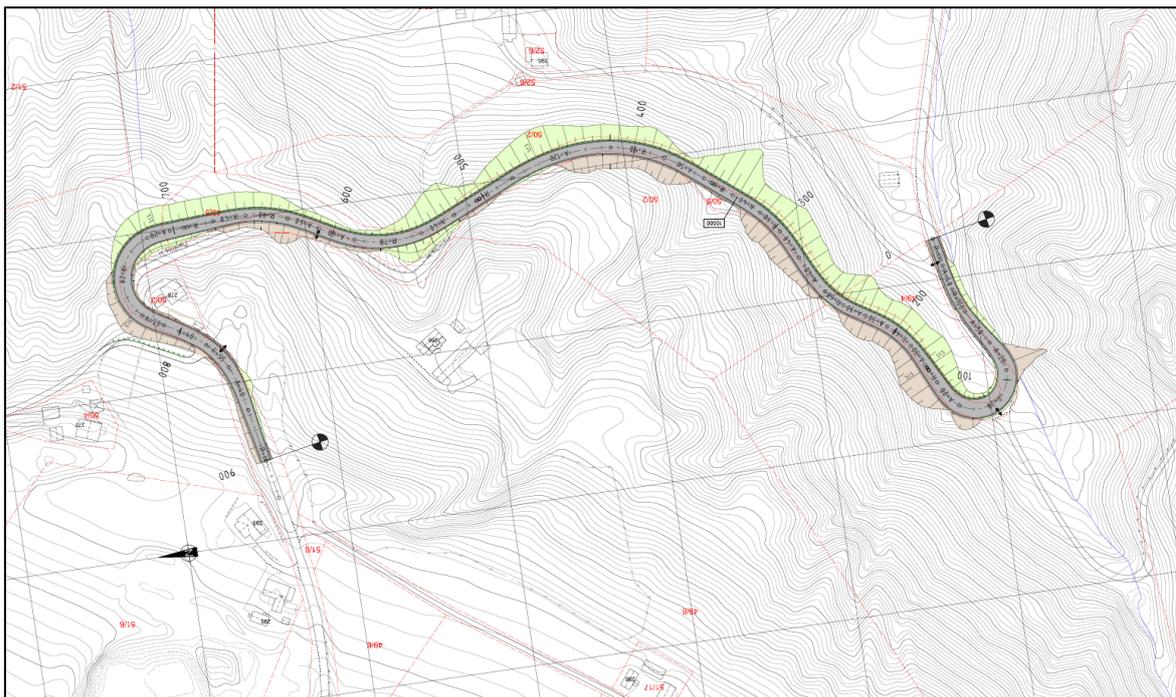
Figur 1-1. Alternativ V0 fra skisseprosjektet danner utgangspunktet for denne reguleringsplanen. Det er lagt til grunn en optimalisert vegmodell av V0-alternativet, med prosjekterte avkjørsler og andre tilpasninger til sideterreng.

Komite for teknikk og miljø i Melhus kommune vedtok 10.02.19 at reguleringsplan skal baseres på vegalternativ V0 (tegninger datert 02.11.18 som vist i figur 1-1). Selv om det ikke er mulig å oppnå krav til kurvatur og stigning i vegnormalen vil grepene i dette alternativet sammen med ny overbygning, overvannshåndtering og nytt rekkverk, gi en bedre situasjon enn dagens veg. V0-alternativet er optimalisert i forbindelse med reguleringsplanprosessen, og lagt til grunn for plankartet.

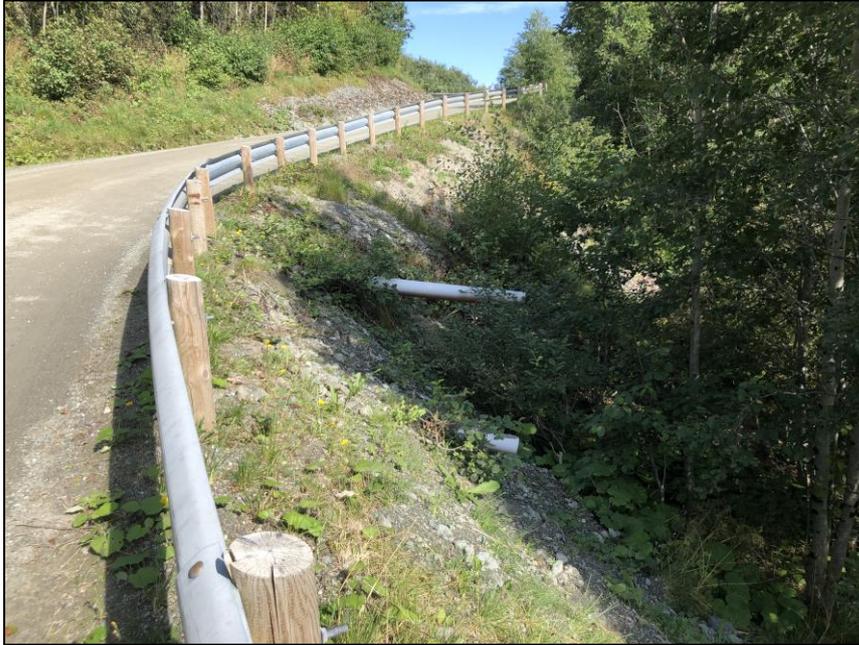
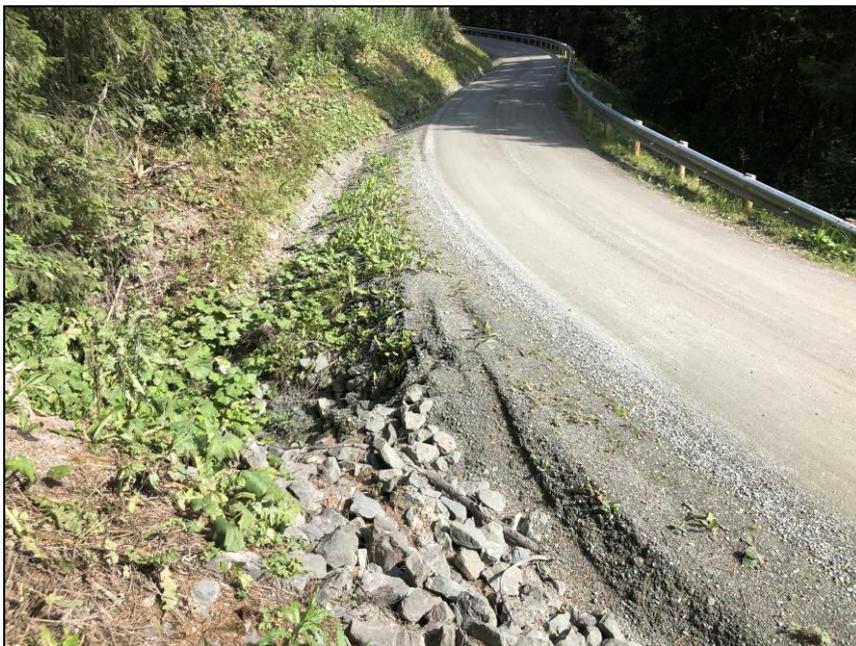
Figur 3-3. Bildene viser dagens vegstandard gjennom Kregnesbakken med stor stigning og lite kantareal langs vejen.

Den kommunale strekningen av Kregnesvegen har grusdekke, og vegbredden varierer fra 4 til 6 m. Det er små horisontalkurver, bratte stigninger og stedvis dårlig sikt. Vegen oppfyller ikke krav til standard i vegnormalene, eller i kommunens egen vegnorm. Dagens stigning er på det meste 12%, og vegens horisontalkurver har radius ned til 14 m.

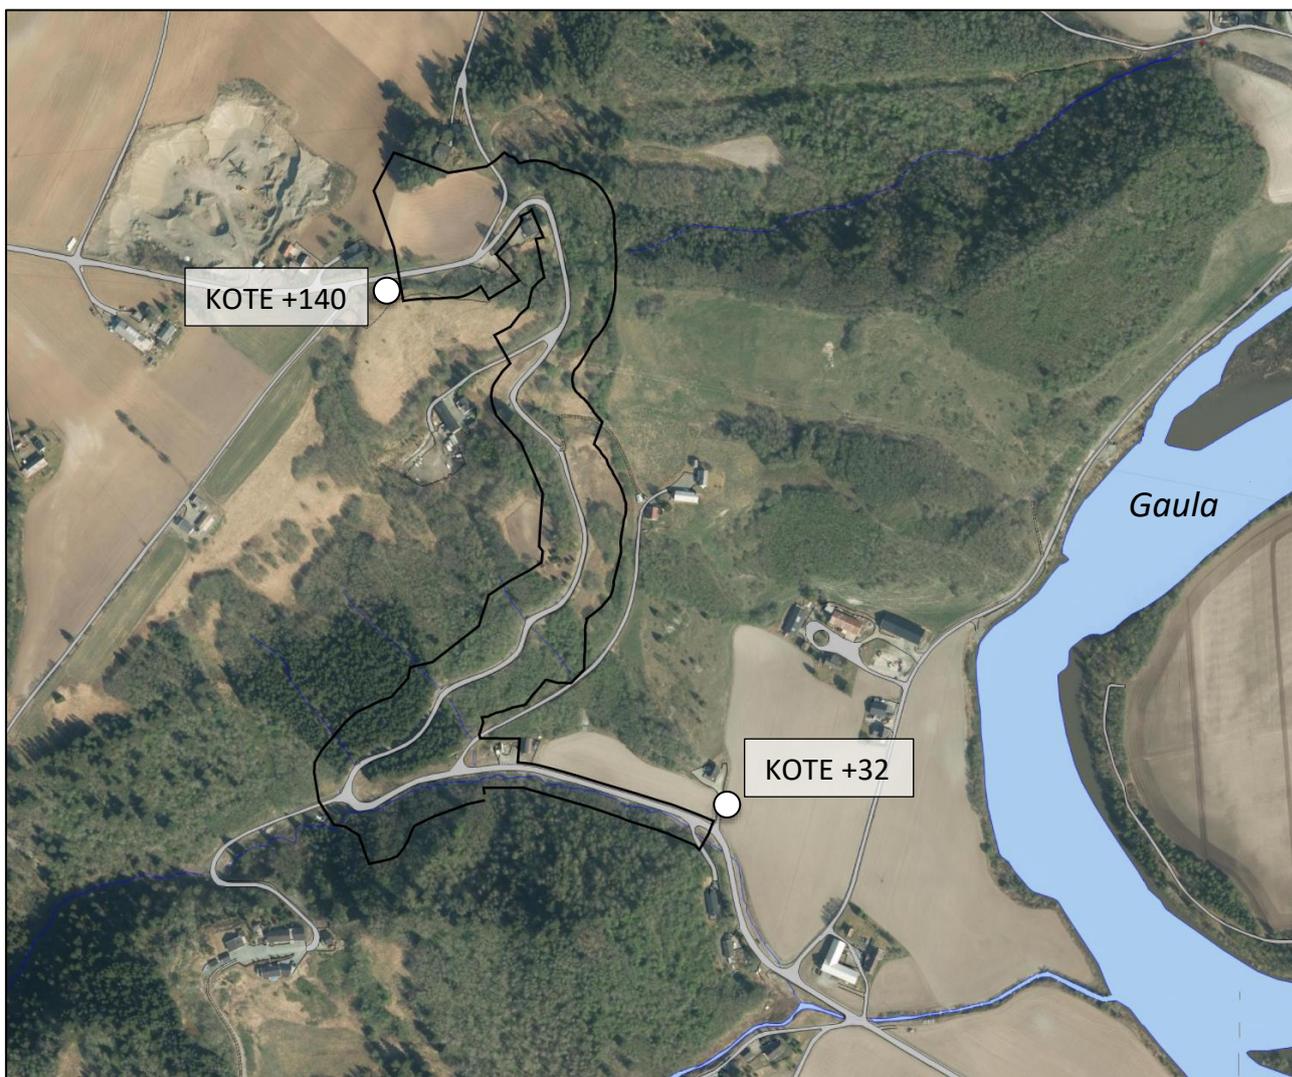
Figur 3-4. Planområdet er markert med svart linje i ortofoto.

I planområdet er det flere mindre bekker, som i dag går i rør under vegen. Det er store utfordringer knyttet til erosjon, sig, lokal utvasking og overflateutglidninger av vegskuldra på den aktuelle strekningen.

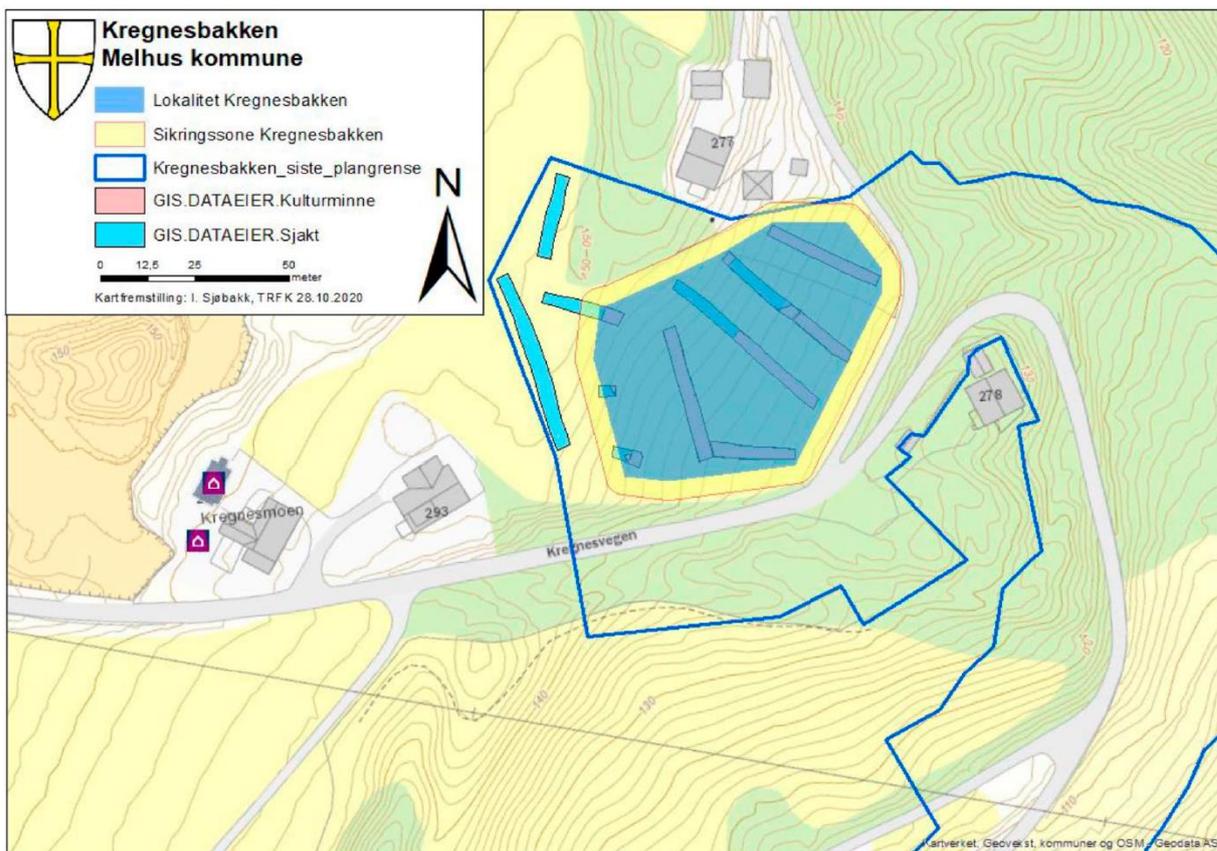
Figur 3-5. Kulturminnelokalitetens utstrekning inkludert sikringssone. Lokaliteten ligger på toppen av Kregnesbakken nord i planområdet. Kartet er hentet fra kulturminnefaglig uttalelse fra Trøndelag fylkeskommune etter utførte registreringer.

Trøndelag fylkeskommune utførte arkeologiske registreringer 15.-16. oktober 2020 i forbindelse med detaljreguleringen. Det ble gjort funn av automatisk fredede kulturminner i form av tidligere bosetning/dyrkingsspor over deler av det arealet som er tenkt regulert.

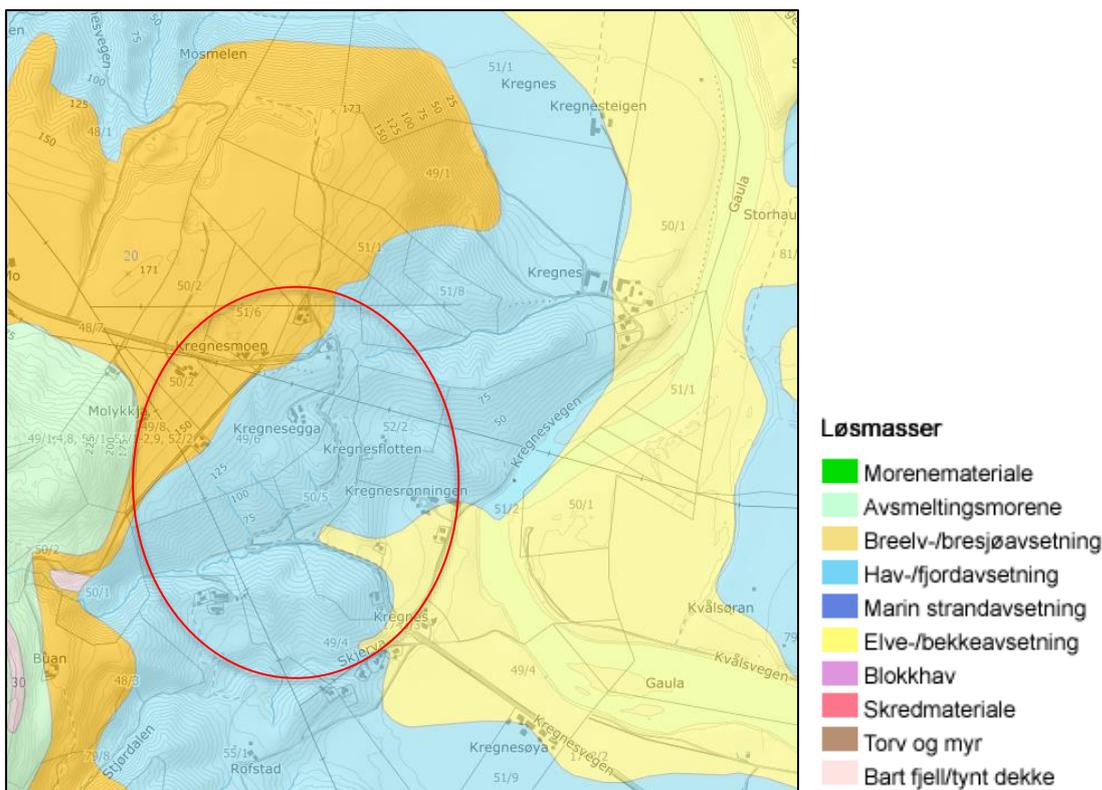
Figur 3-9 Løsmassekart fra NGU. Planområdet består av hav- og fjordavsetning, sammenhengende dekke og delvis med breelavsetning.

Kregnesvegen ligger i en skråning vendt mot sørøst med relativt bratt terrenghelning, mellom 1:2,3 og 1:2,5. Løsmassekart fra NGU antyder marine hav-/fjordavsetninger, som typisk er leire og silt. Vegen ligger dessuten delvis innenfor kvikkleiresone 447 Kregnes med middels faregrad.

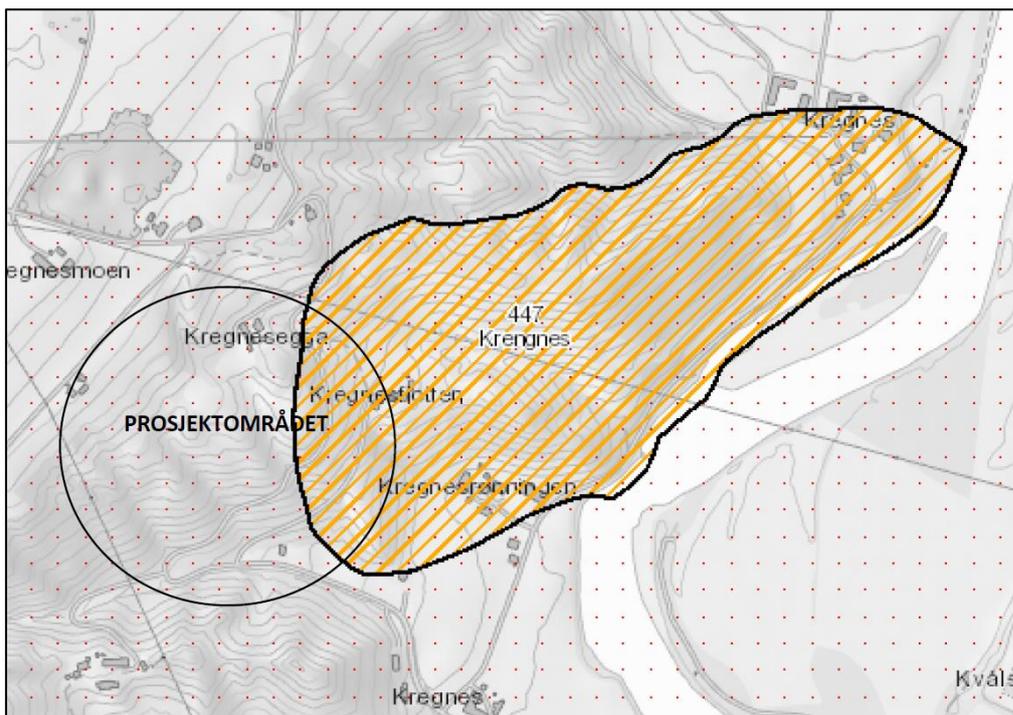
Figur 3-10: Kvikkleiresone 447 Kregnes ligger øst i planområdet. Kilde: NVE atlas.

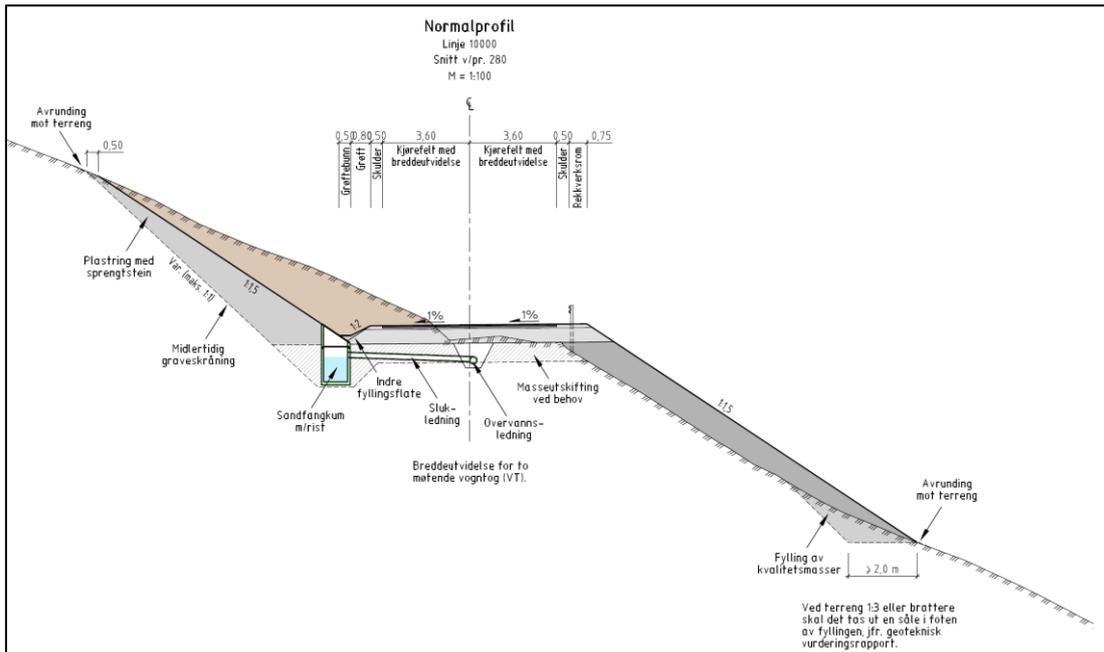
Figur 4-2. Normalprofil, snitt ved profil 280 . Her vist som samordningsprofil for VA og veg med sandfangskum sluk og overvannsledning. Hentet fra F-tegning.

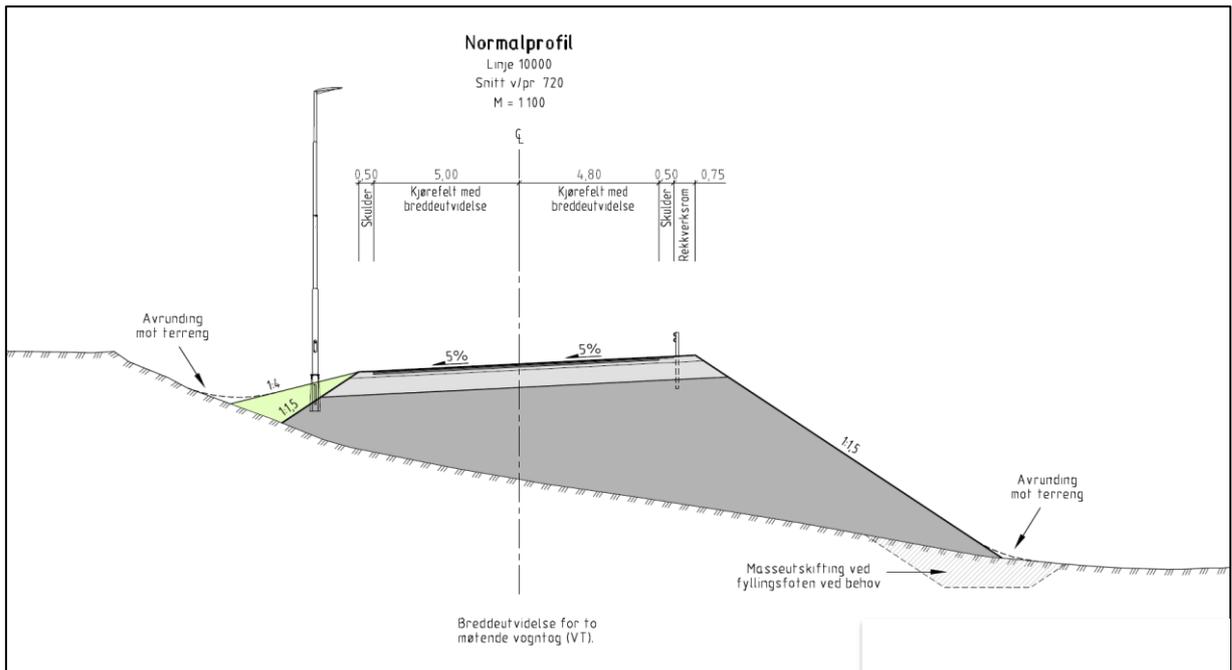
Figur 4-3. Normalprofil, snitt ved profil 720. Hentet fra F-tegning

Selv om det ikke er mulig å oppnå krav til kurvatur og stigning iht. vegnormalen, vil disse grepene sammen med ny overbygning, overvannshåndtering og nytt rekkverk, gi en bedre løsning enn den som er der i dag.

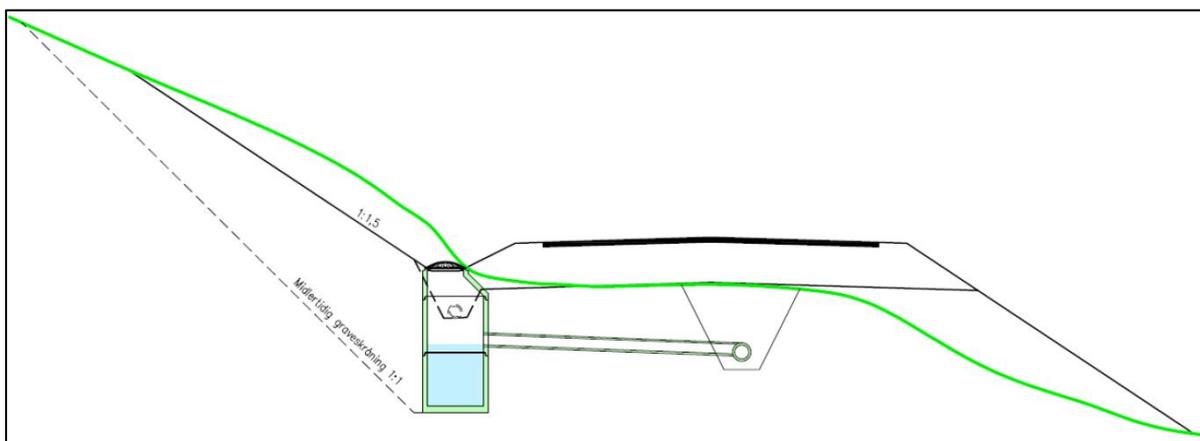
Figur 4-4: Normalprofil for vegdrenering. Alternativ med ordinære sandfangkummer. Hentet fra VA-rapport.

rapporten foreslås det å bygge overvannsanlegg som består av en grunn åpen sidegrøft på innsiden av vegen med avløp til sandfangkummer med kuppelrist eller inntakskummer. Under sidegrøften er det foreslått å legge lukket drensledning med utløp til sandfangkummer eller inntakskummer. Langs den ombygde vegen, fra toppen til foten, legges overvannsledning midt i vegen til utløp i eksisterende bekk sør i planområdet. Det forutsettes at sidegrøfter plastres med kult for å unngå skadelig erosjon.

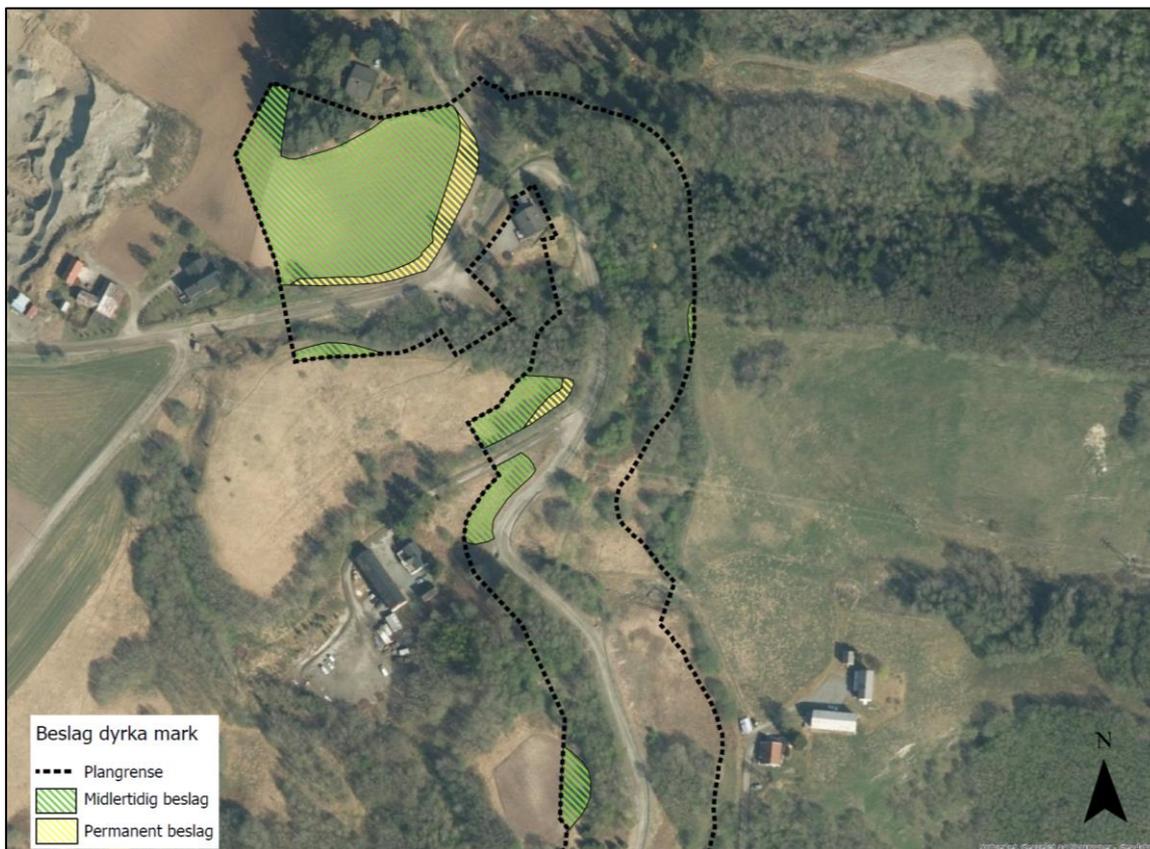
Figur 5-1. Beslag dyrka mark, nord i planområdet. Figuren viser arealer med fulldyrka mark som blir beslaglagt som følge av tiltaket. Midlertidig beslag (grønn) og permanent beslag (gul).

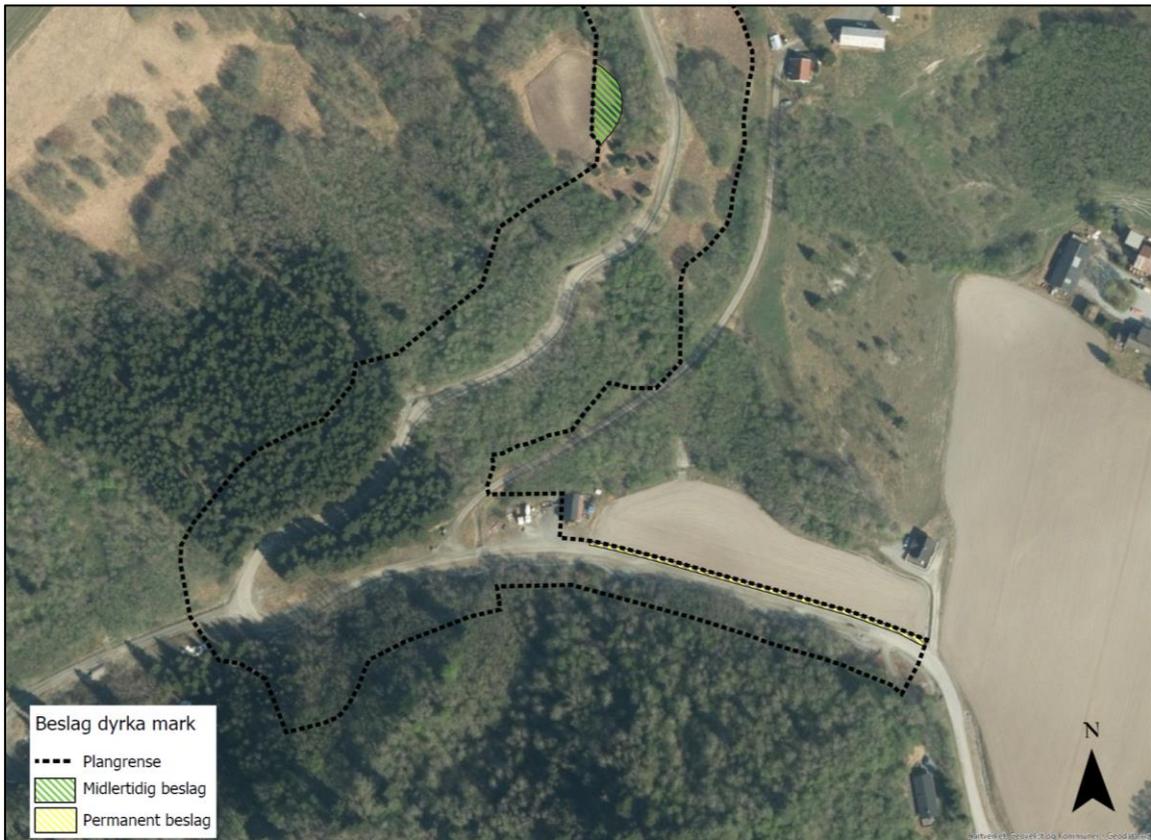
Figur 5-2. Beslag dyrka mark, sør i planområdet. Figuren viser arealer med fulldyrka mark som blir beslaglagt som følge av tiltaket, midlertidig beslag (grønn) og permanent beslag (gul).

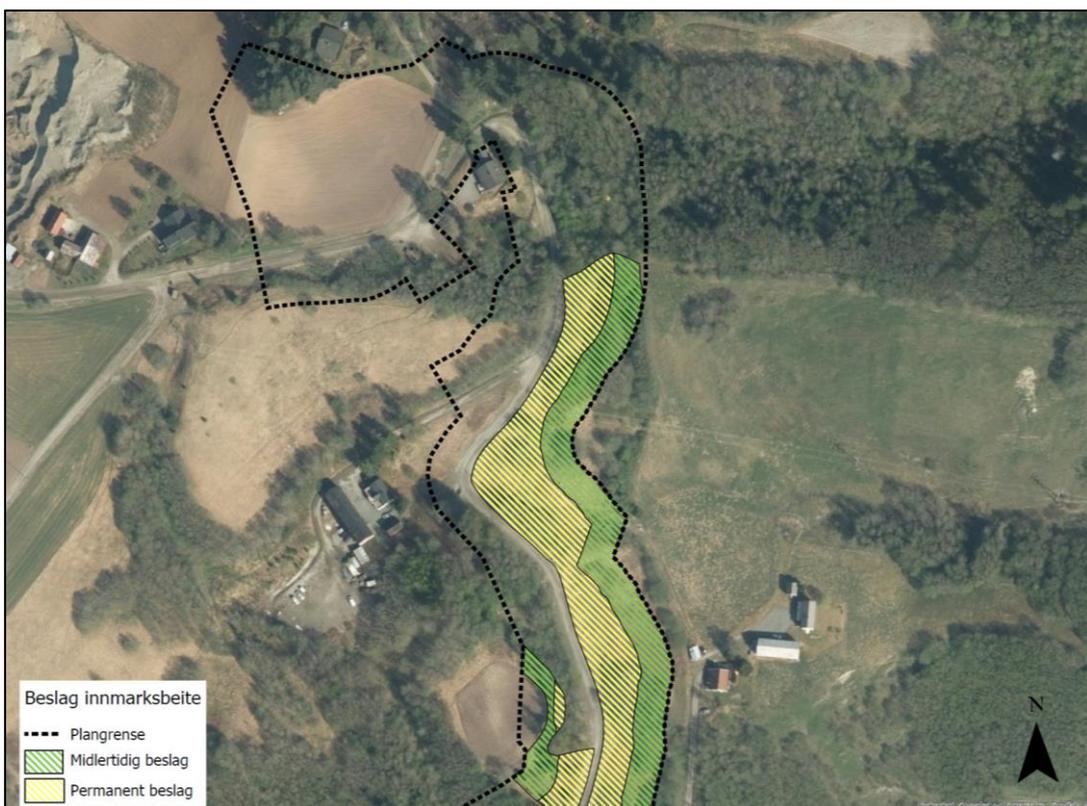
Figur 5-3. Beslag innmarksbeite, nord i planområdet. Figuren viser permanent (gul) og midlertidig (grønn) beslag av områder registrert som innmarksbeite.

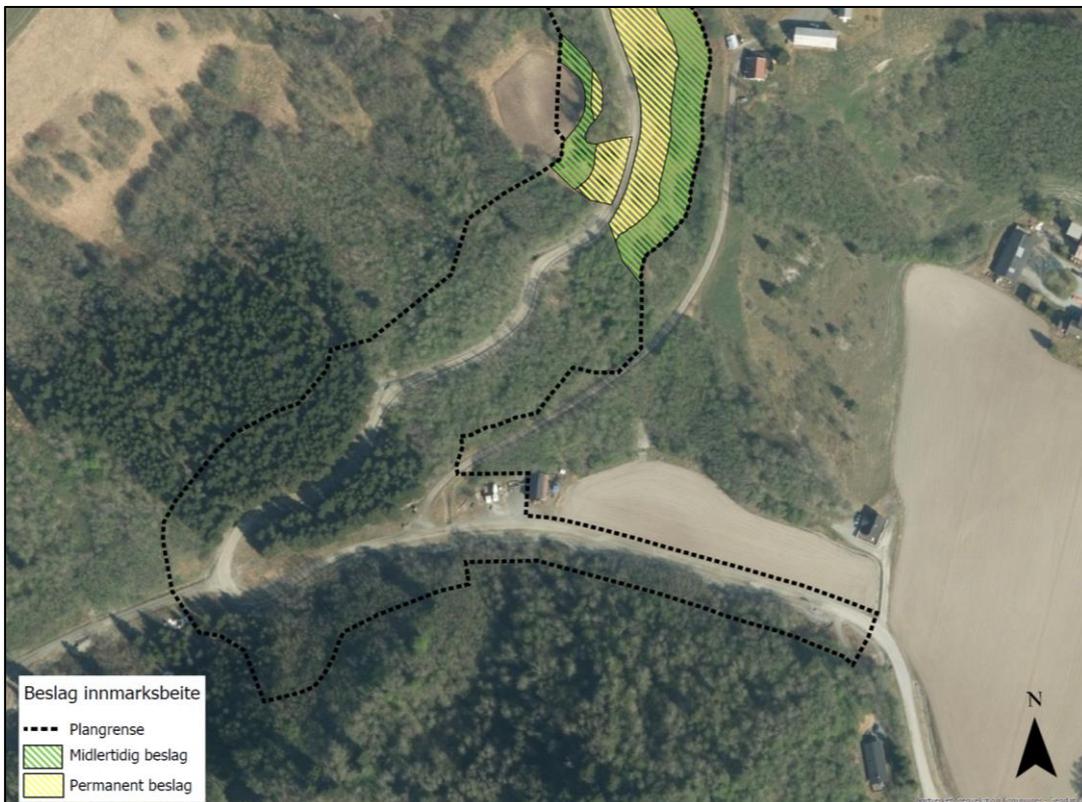
Figur 5-4. Beslag innmarksbeite, sør i planområdet. Figuren viser permanent (gul) og midlertidig (grønn) beslag av områder registrert som innmarksbeite.
