Kregnesbakken

Melhus kommune

Geoteknisk vurderingsrapport

DOKUMENTKODE: 10206445-RIG-RAP-002

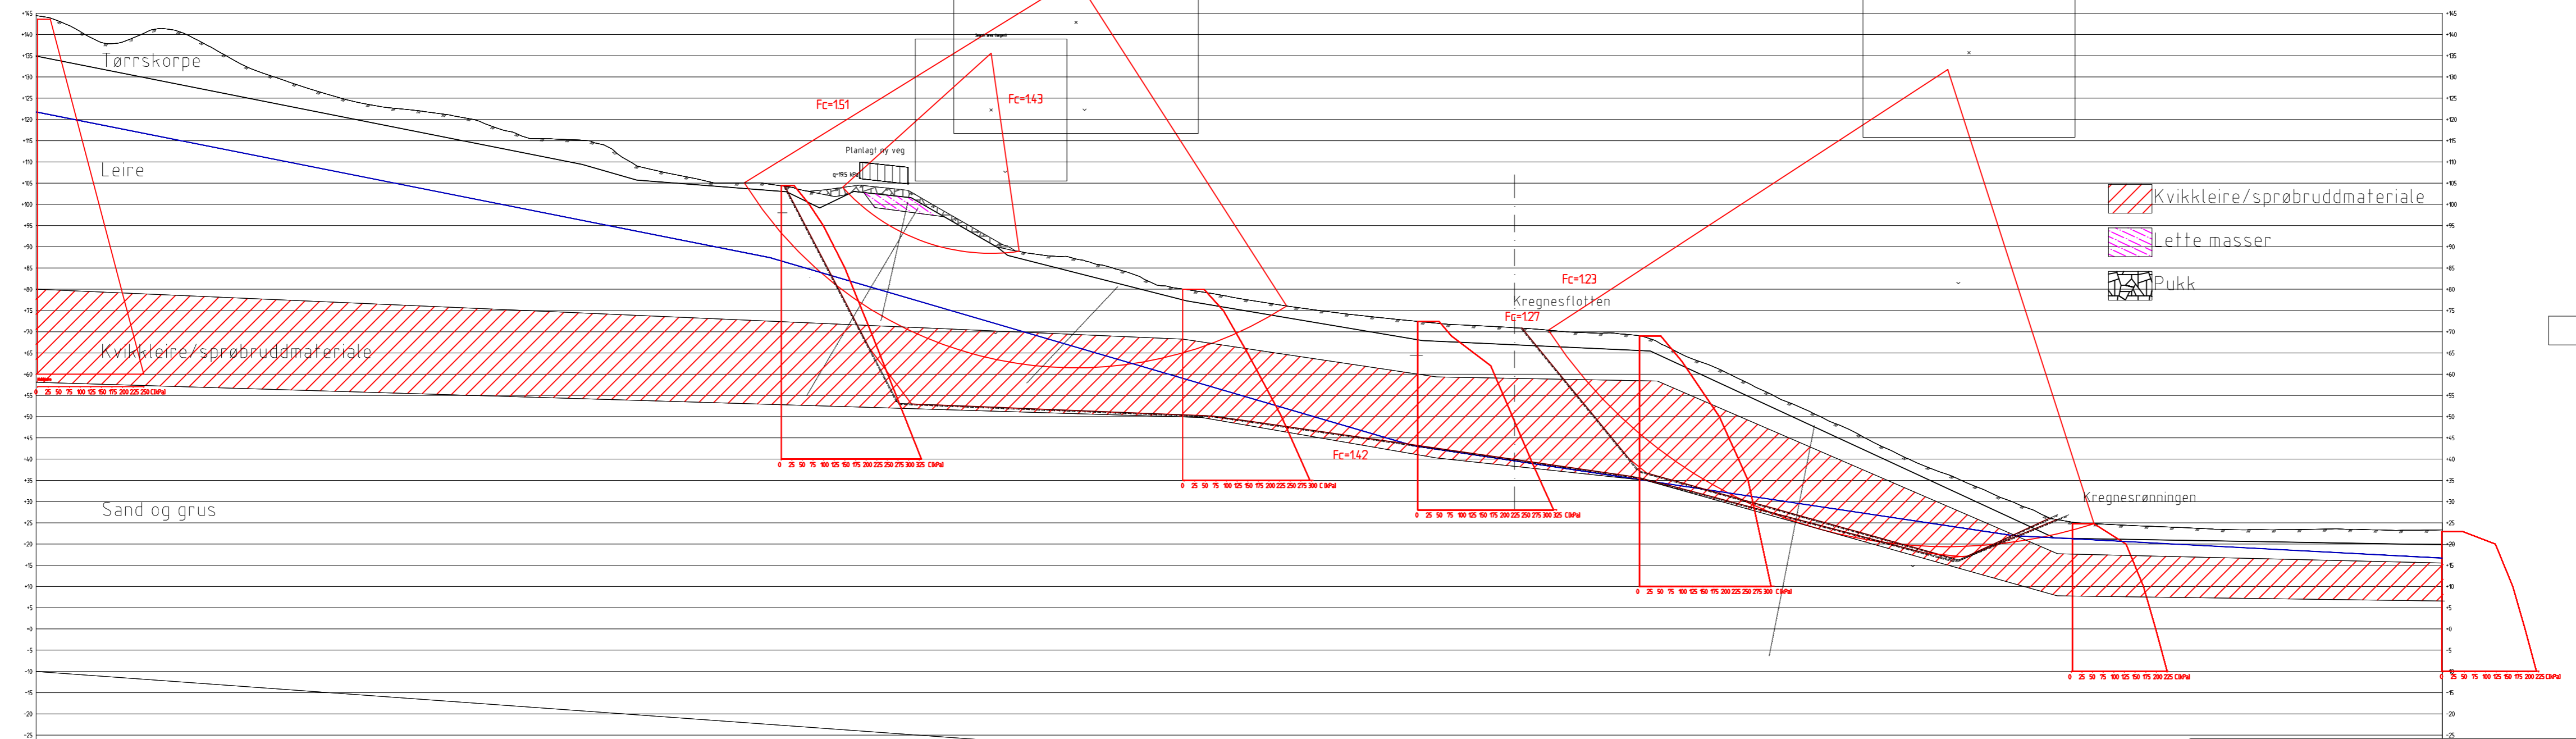
00	-	-	-	-	-
Rev.	Beskrivelse	Dato	Tegn.	Kontr.	Godkj.
	Melhus kommune		Fag		Format
	Kregnesbakken		Geoteknikk		A3L
			Dato		22.11.2019
	Beregningsprofil B-B		Format/Målestokk:		1:1000
	Stabilitetsberegning, etter tiltak				-
	ADP-analyse, udrenert beregning				
Multiconsult		Status	Konstr./Tegnet	Kontrollert	Godkjent
www.multiconsult.no		Utsendt	OYA	KONK	ARV
Oppdragsnr.		Tegningsnr.			Rev.
10206445		RIG-TEG-801.1			00

Material	Unveight	Subveight	F	C	C	As	Ad	Ap
Pukk	1900	900	420	0.0				
Topplag	1900	900	310	0.0				
Lette masser	400	400	420	0.0				
Leire	2000	1000	305	3.0				
Kvikkleire	2000	1000	288	5.0				
sand og grus	1900	900	350	0.0
