# Kv. 2016 Kregnesvegen - reguleringsplan og grunnundersøkelser

Overvannshandtering

DOKUMENTKODE: 10206445-04-RIVA-Rapport-01

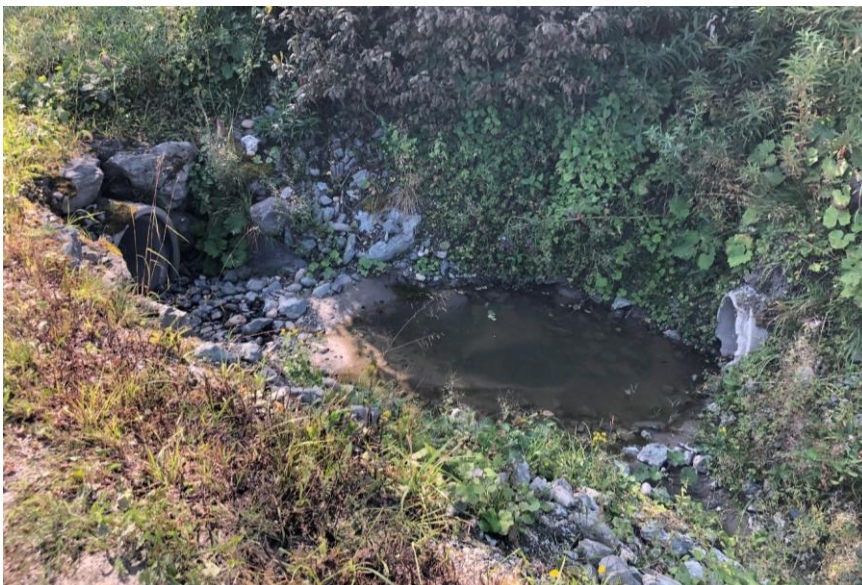
Bilde 2. Åpen slamgrop i bekken inn til kulvert Ø800

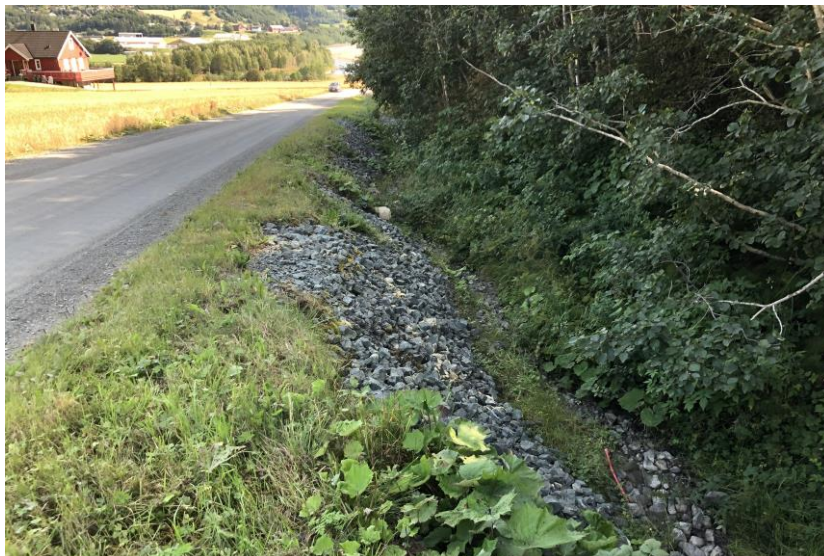
Bilde 4. Åpen bekk langs sørsiden av Kregnesveien

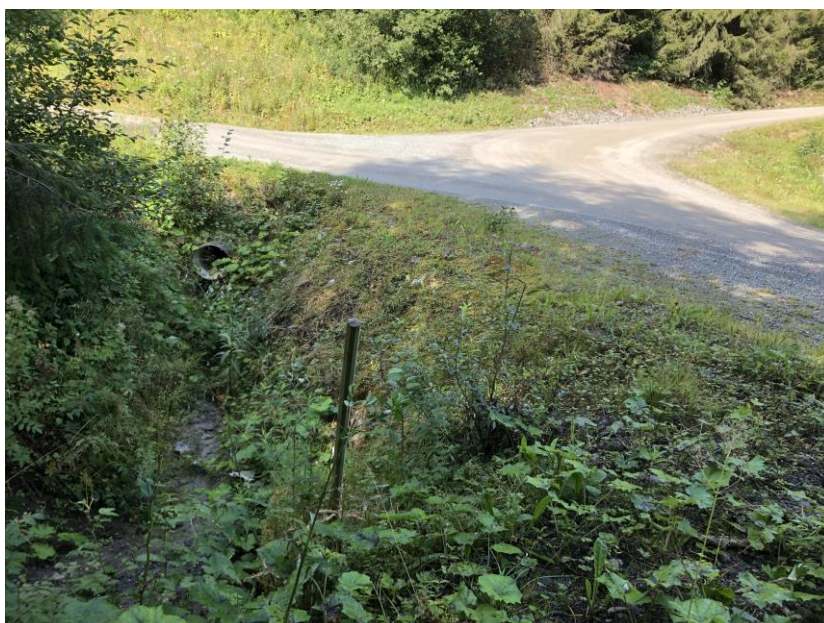
Bilde 6. Åpen bekk oppstrøms kulvert Ø600 langs sørsiden av Kregnesveien

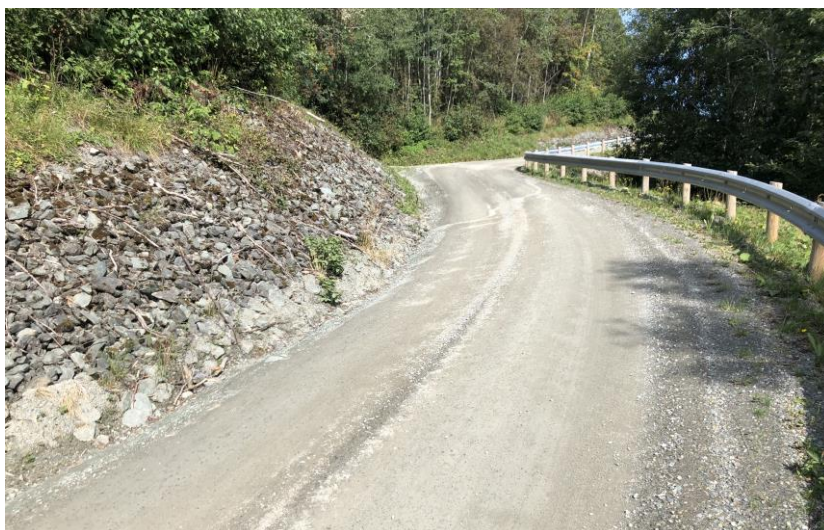
Bilde 11. Plastring veiskjæring med kult

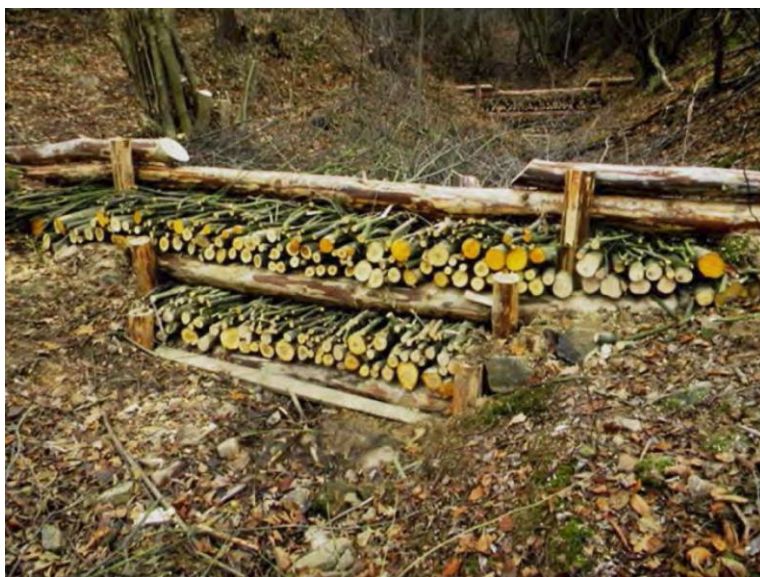
Fra NIFS rapport 28/2014 «Kvistdammer i Slovakia». Eksempel på nybygde kvistdammer

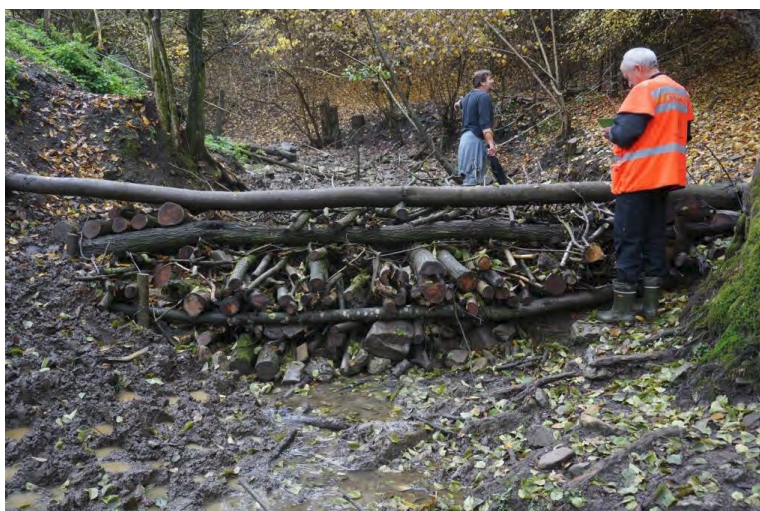
Fra NIFS rapport 28/2014 «Kvistdammer i Slovakia». Eksempel på kvistdemning «med driftstid»

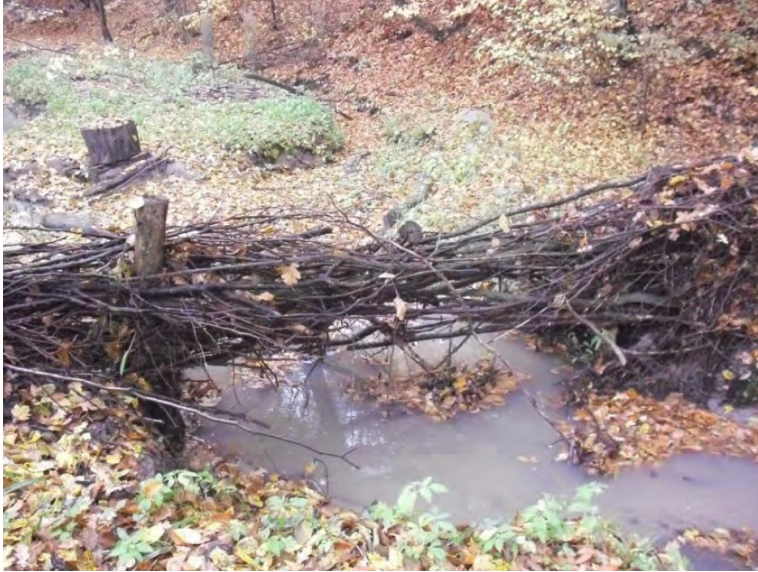
Fra NIFS rapport 28/2014 «Kvistdammer i Slovakia». Eksempel på dårlig bygd kvistdemning

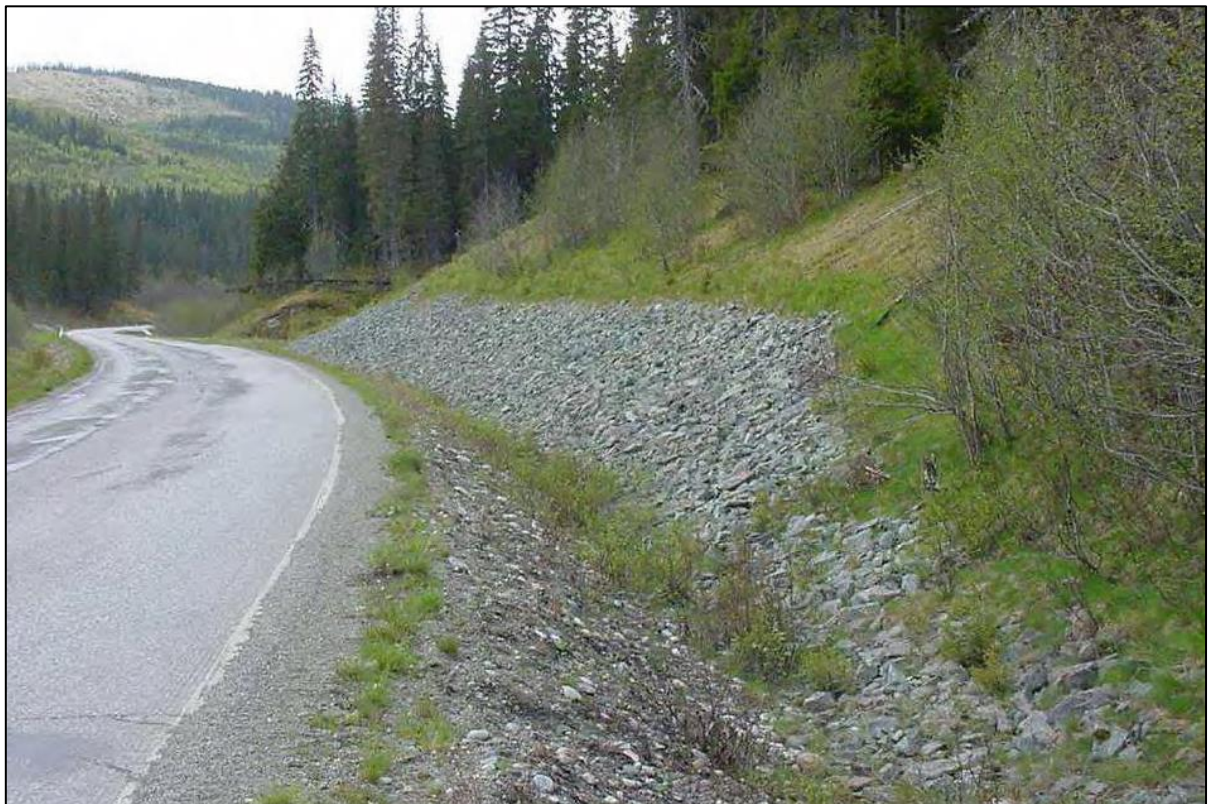
Fra Håndbok N200. Eksempler på skråningsbeskyttelse ved masseutskifting

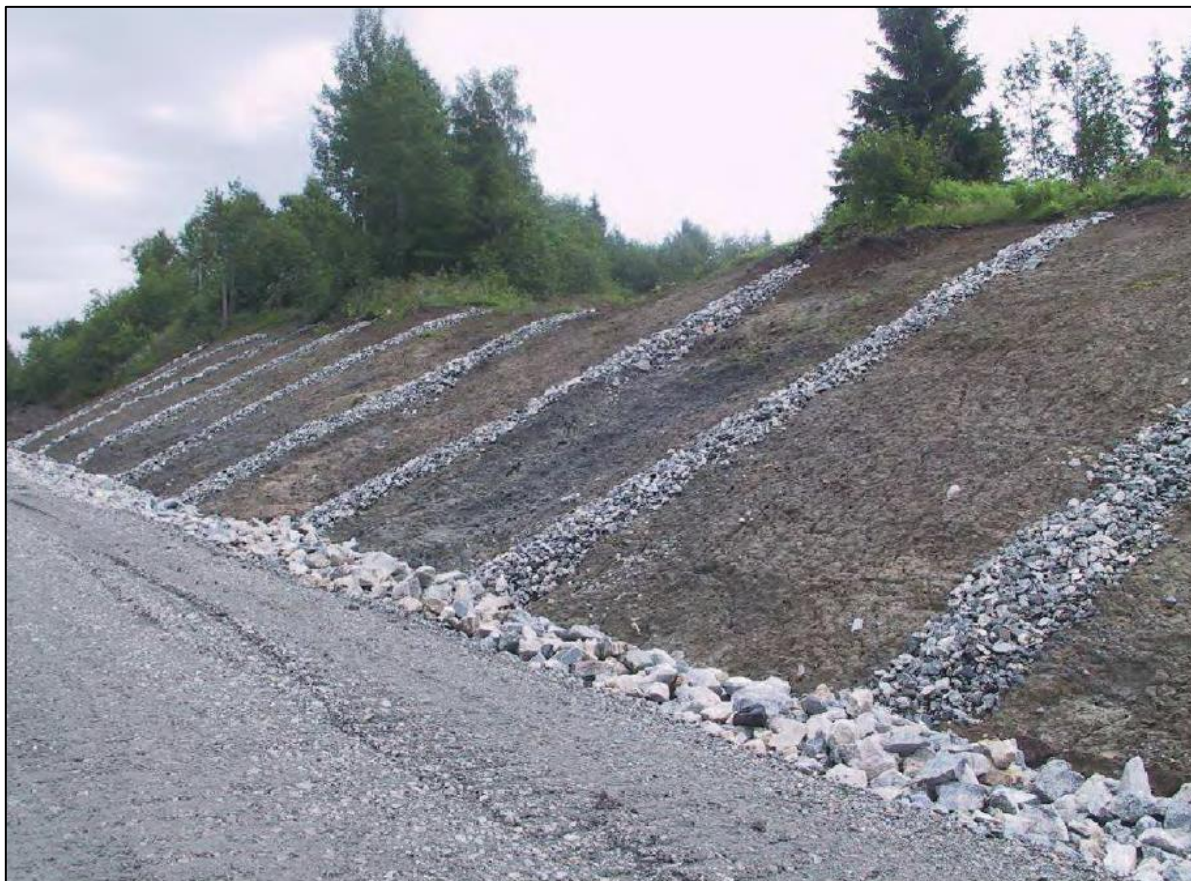
Fra Håndbok N200. Skråningsdren vinkelrett på vegrøfter

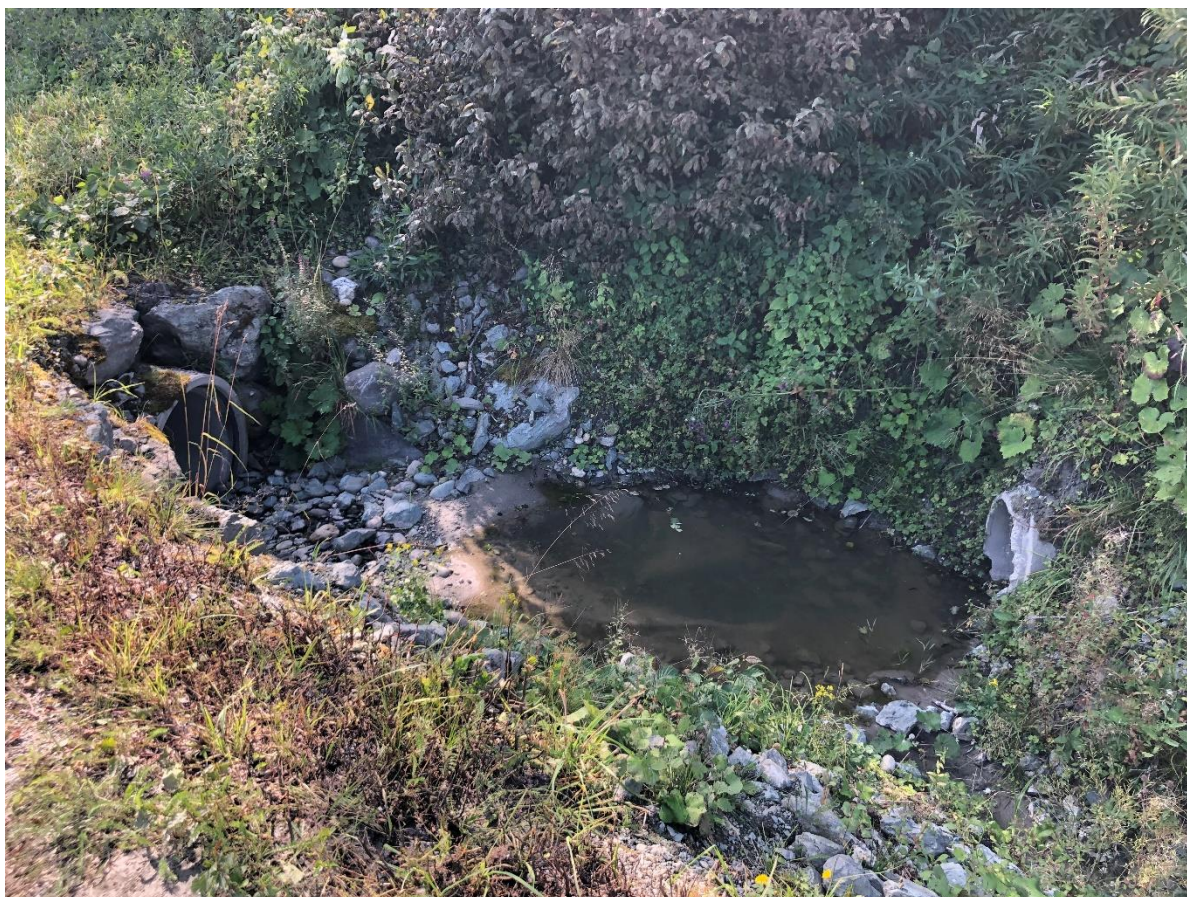
Bilde 2. Åpen slamgrop inn til kulvert Ø800

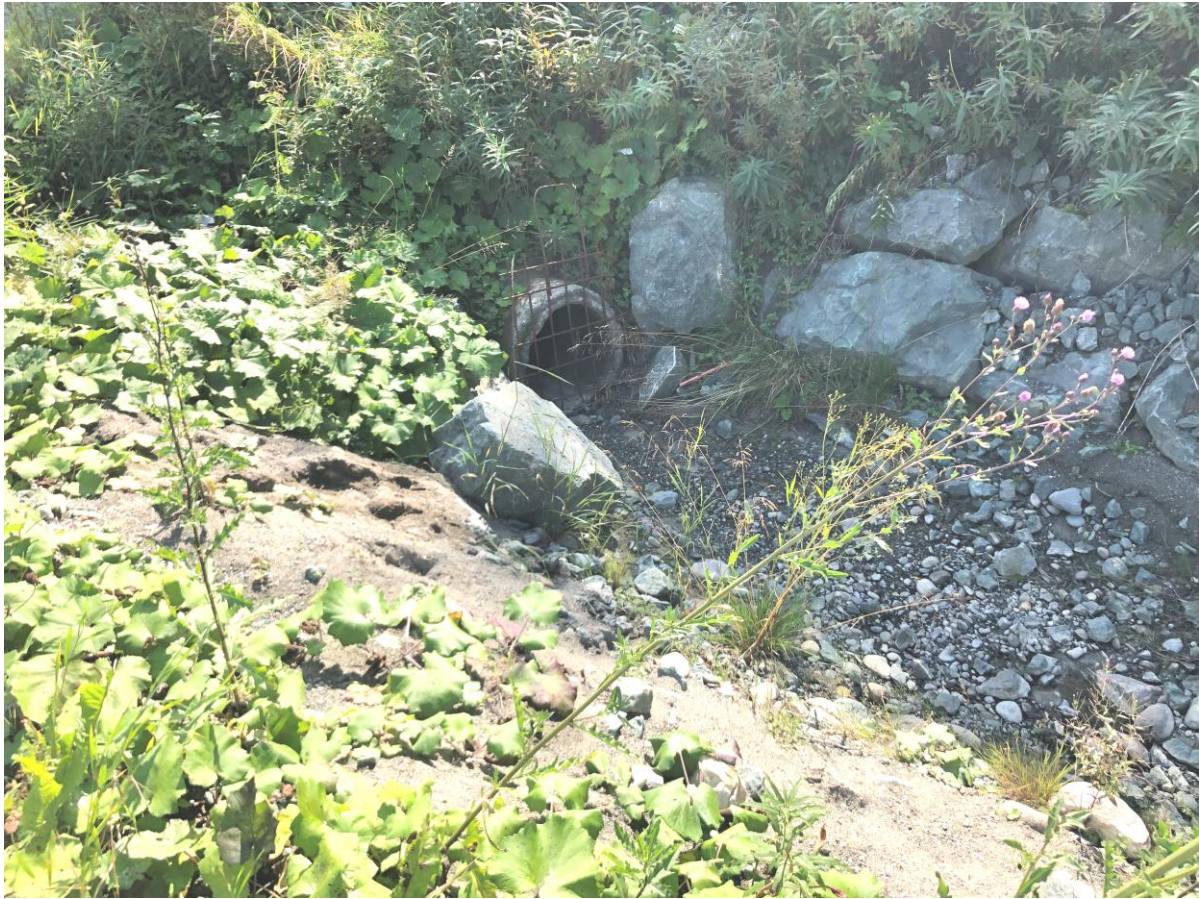
Bilde 2a. Inntak til rør Ø400 for bekken

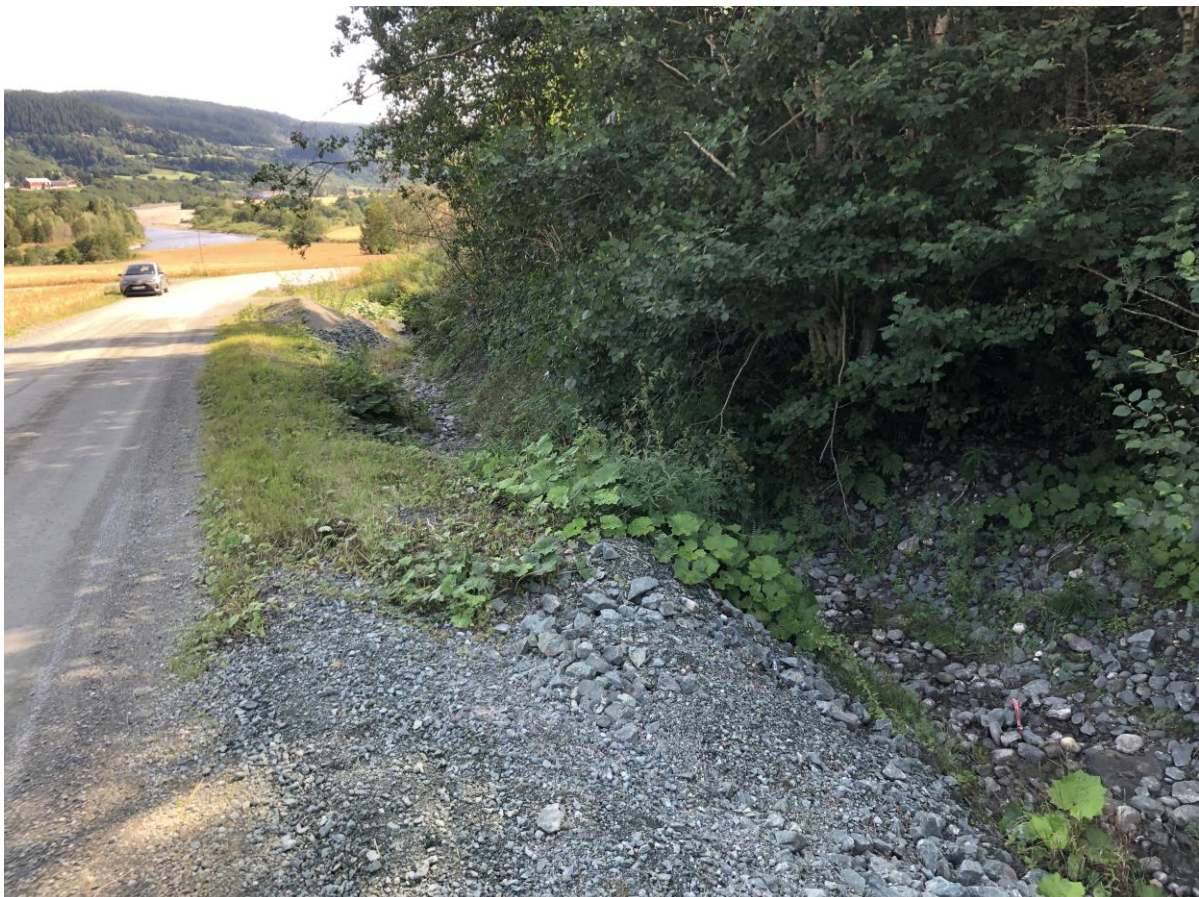
Bilde 3. Åpen bekk langs sørsiden av Kregnesveien

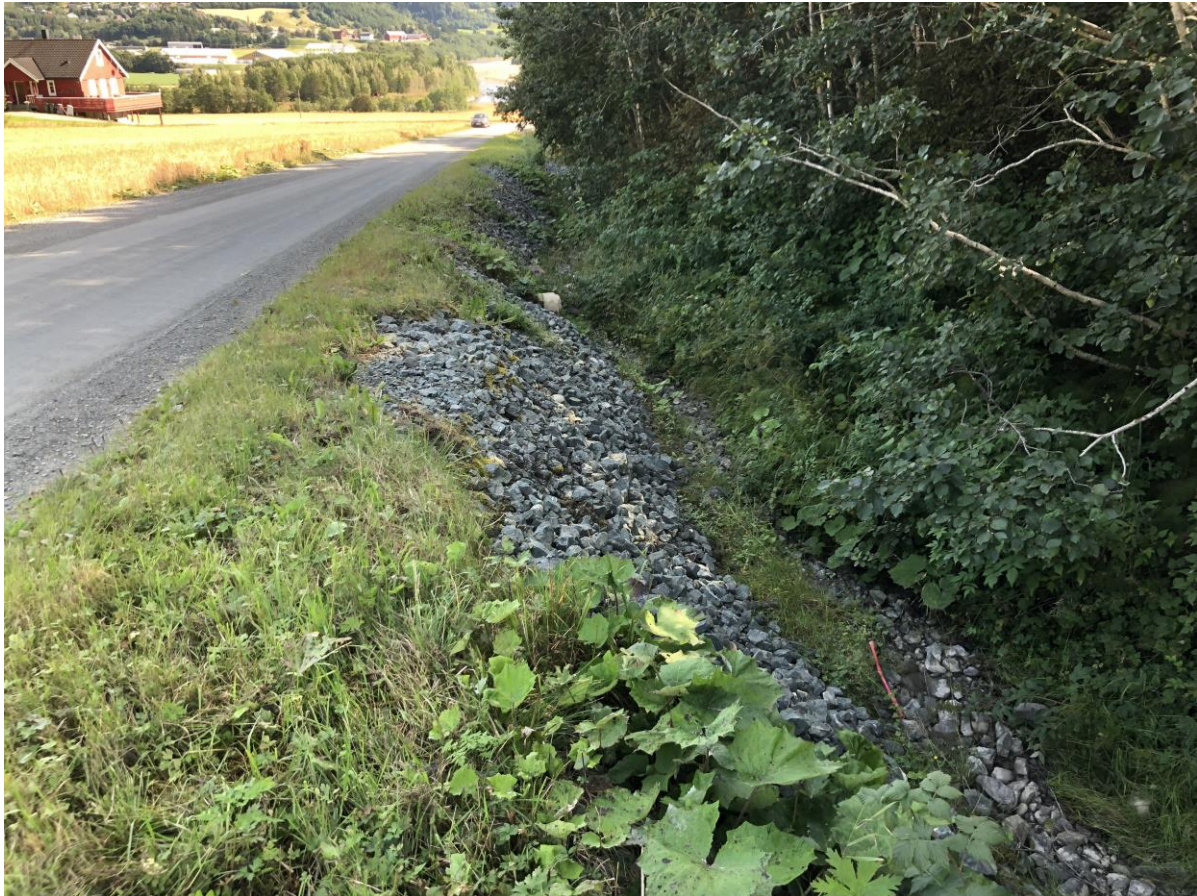
Bilde 4. Åpen bekk langs sørsiden av Kregnesveien

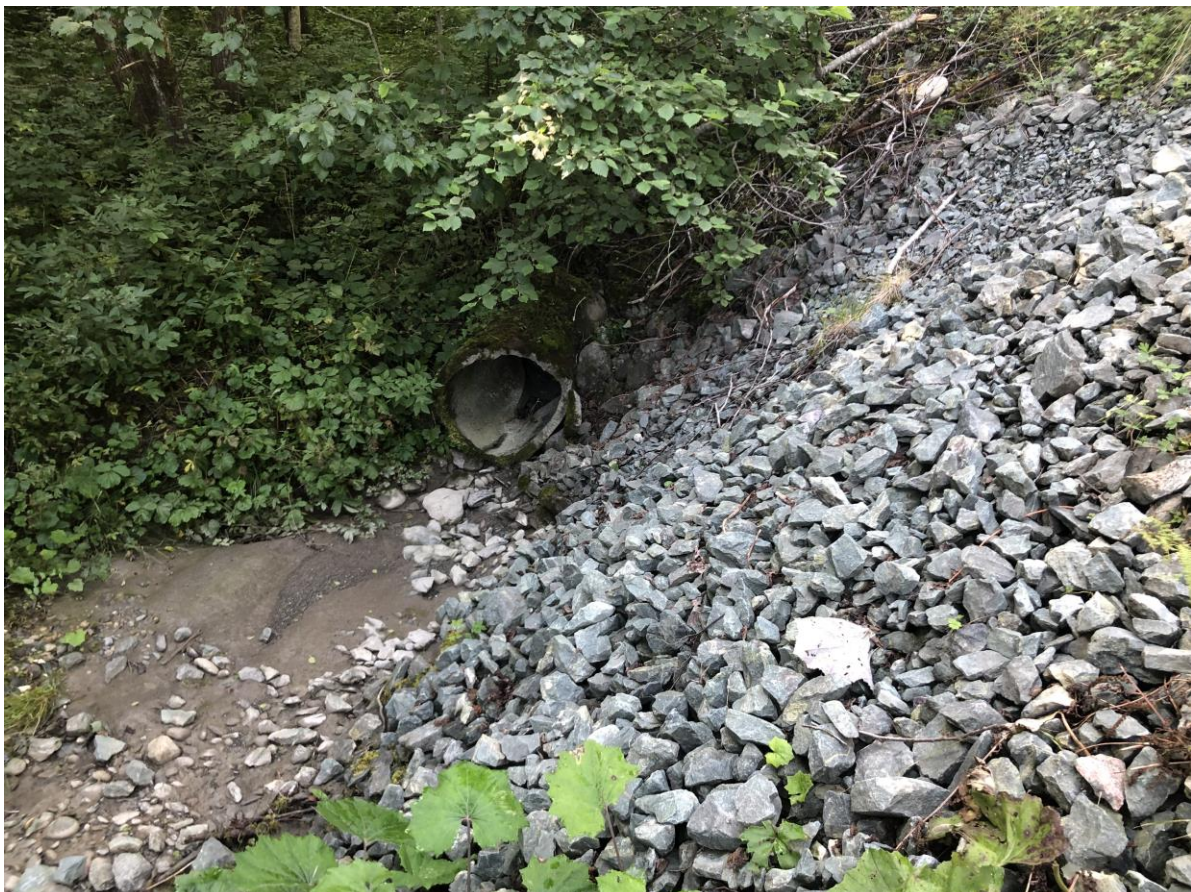
Bilde 5. Utløp kulvert Ø600 for bekk langs sørsiden av Kregnesveien

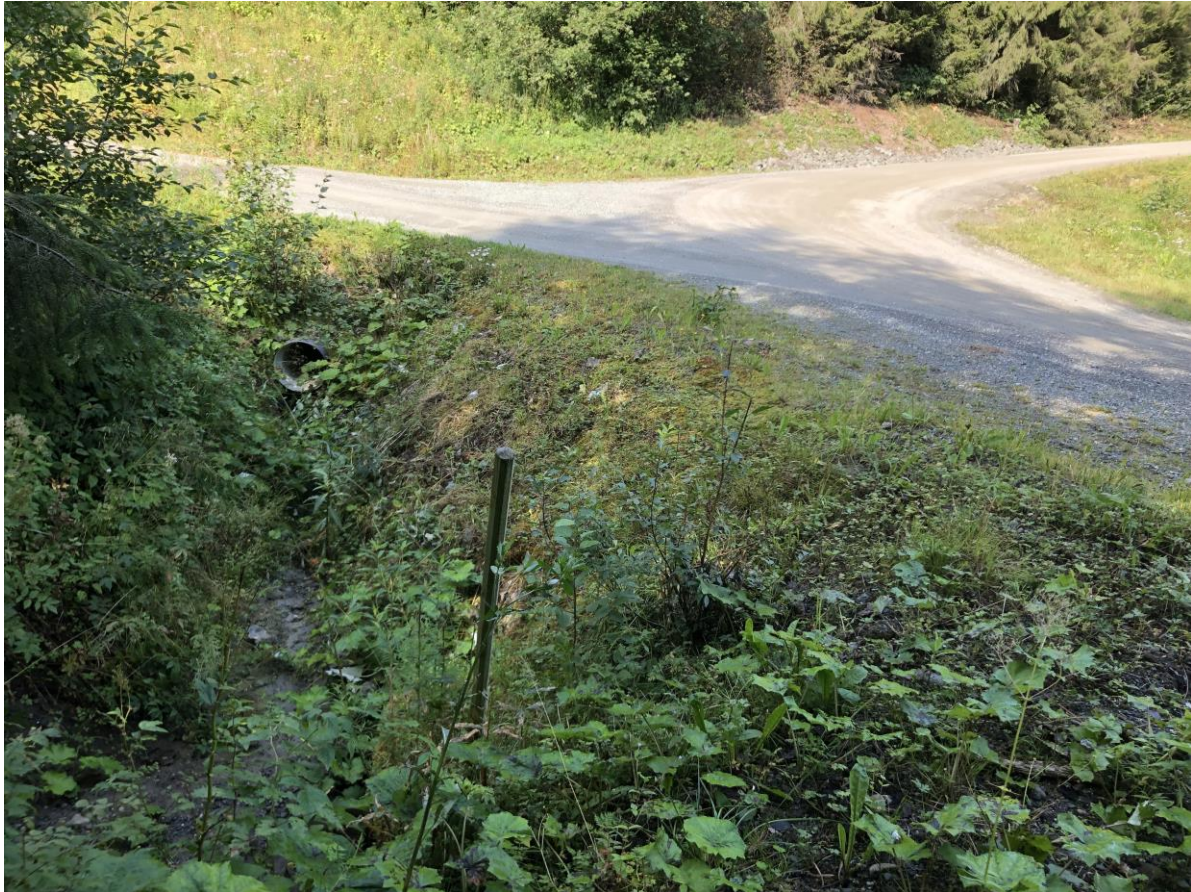
Bilde 6. Åpen bekk oppstrøms kulvert Ø600 langs sørsiden av Kregnesveien

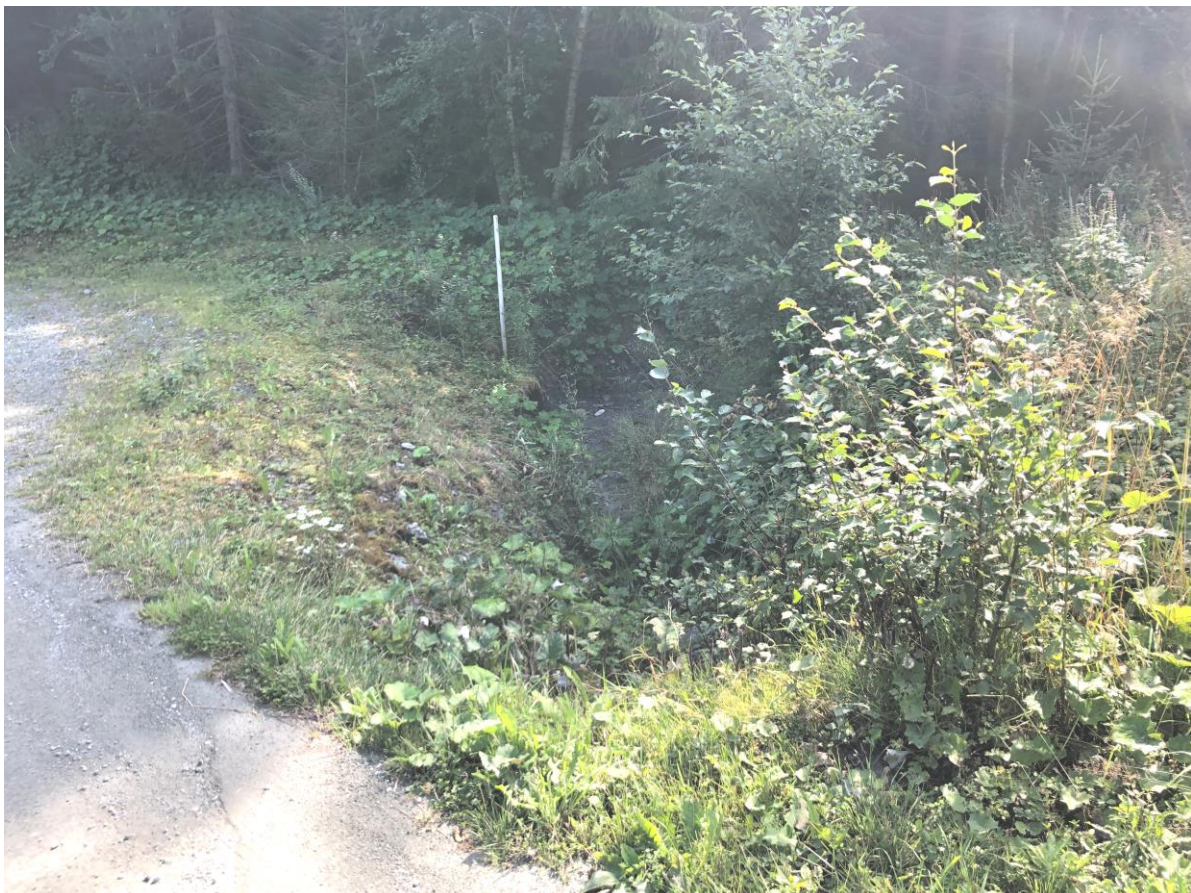
Bilde 7. Åpen bekk oppstrøms kulvert Ø600 langs sørsiden av Kregnesveien

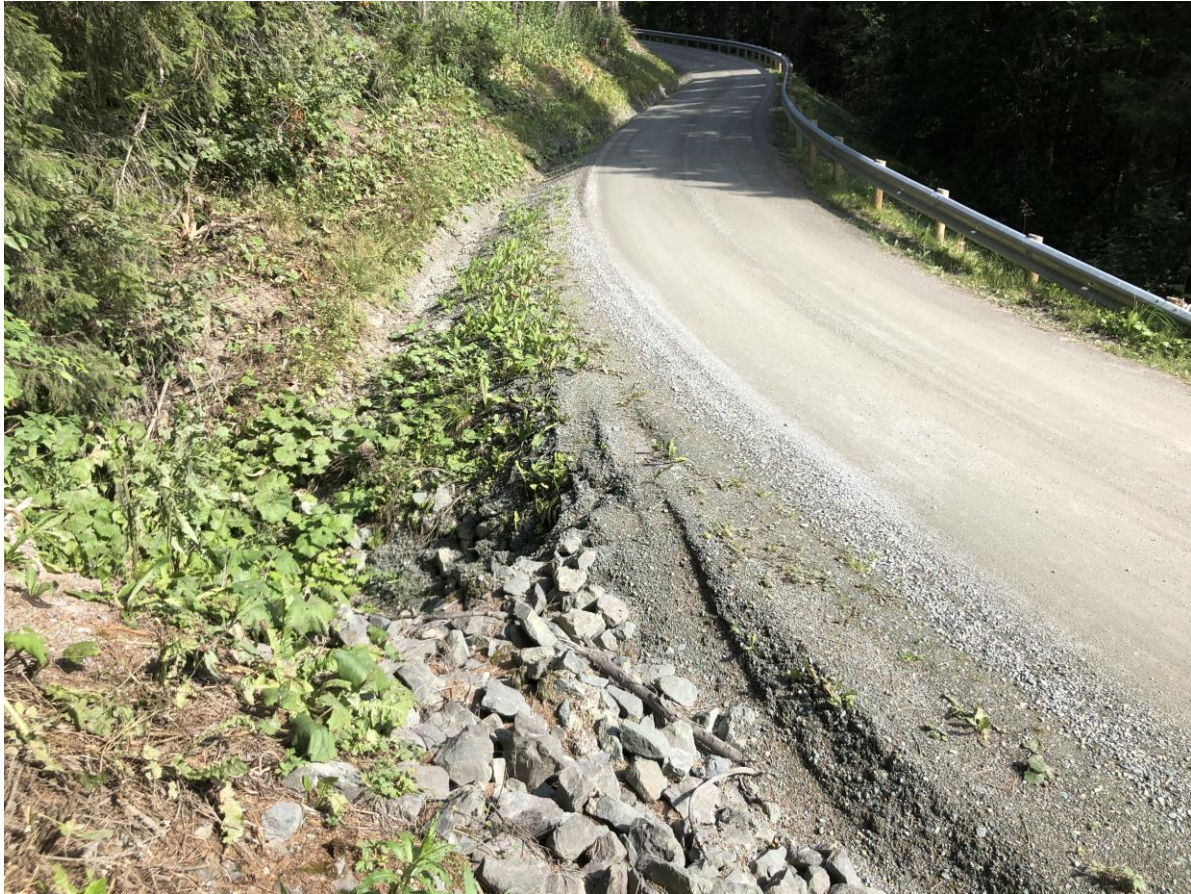
Bilde 8. Plastring veigrøft med kult

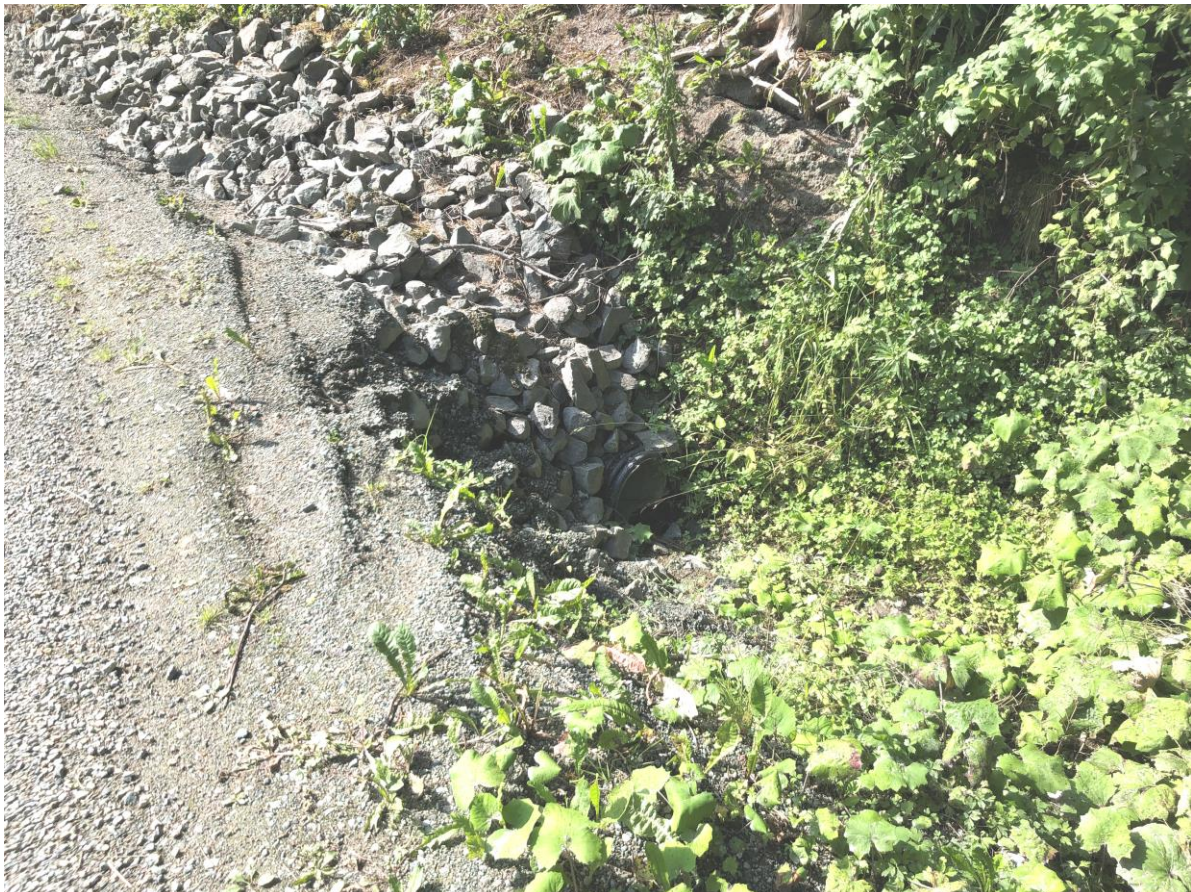
Bilde 9. Inntak stikkrenne Ø400

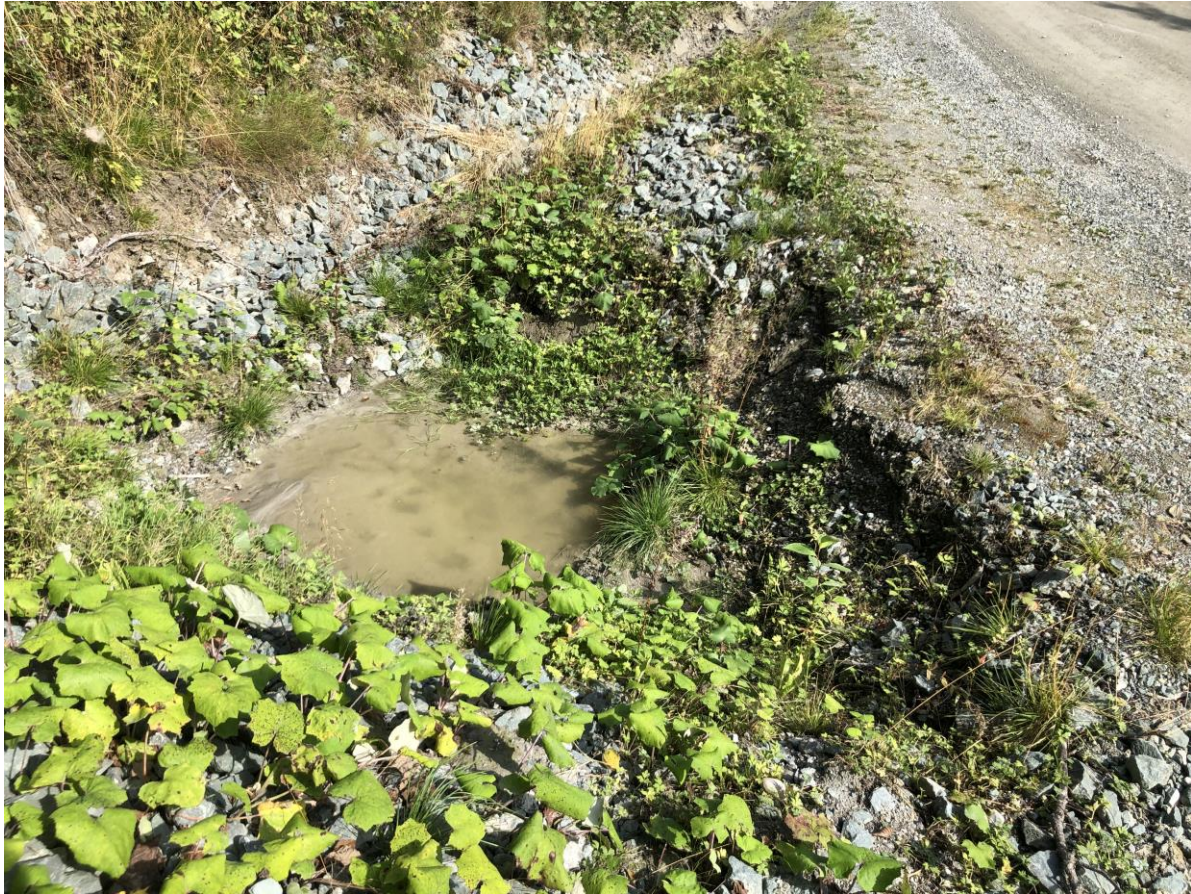
Bilde 10. Tilslammet inntak for stikkrenne gjennom Kregnesveien

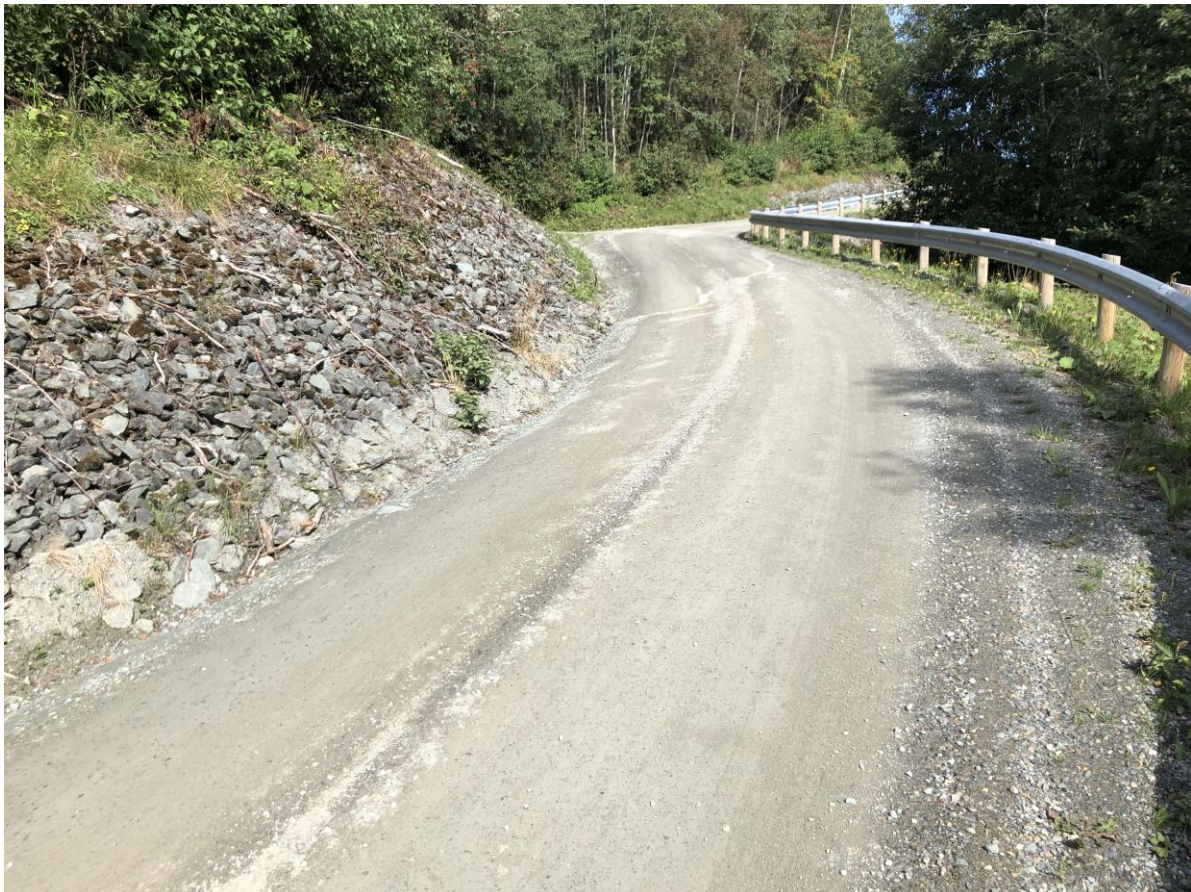
Bilde 11. Plastring veiskjæring med kult 30-300

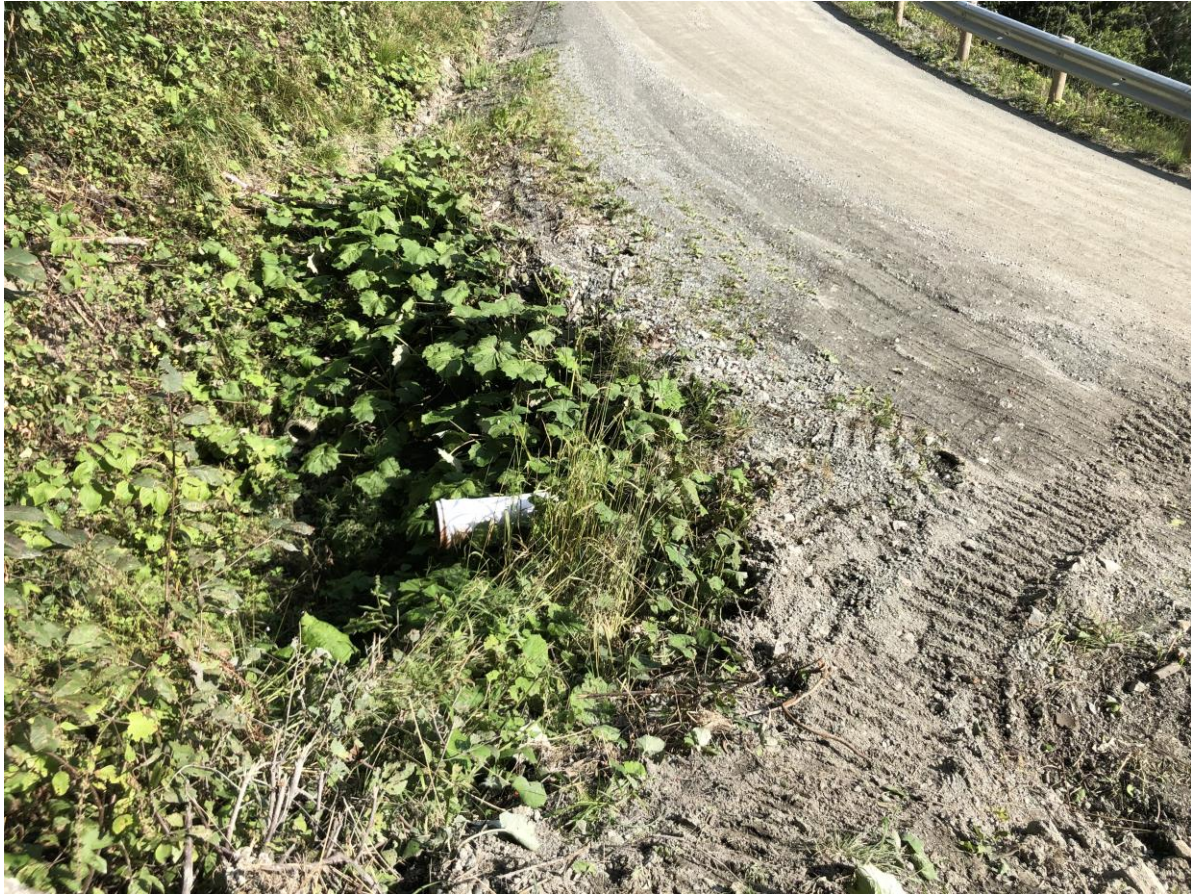
Bilde 12. Innløp stikkrenne Ø160 gjennom Kregnesveien

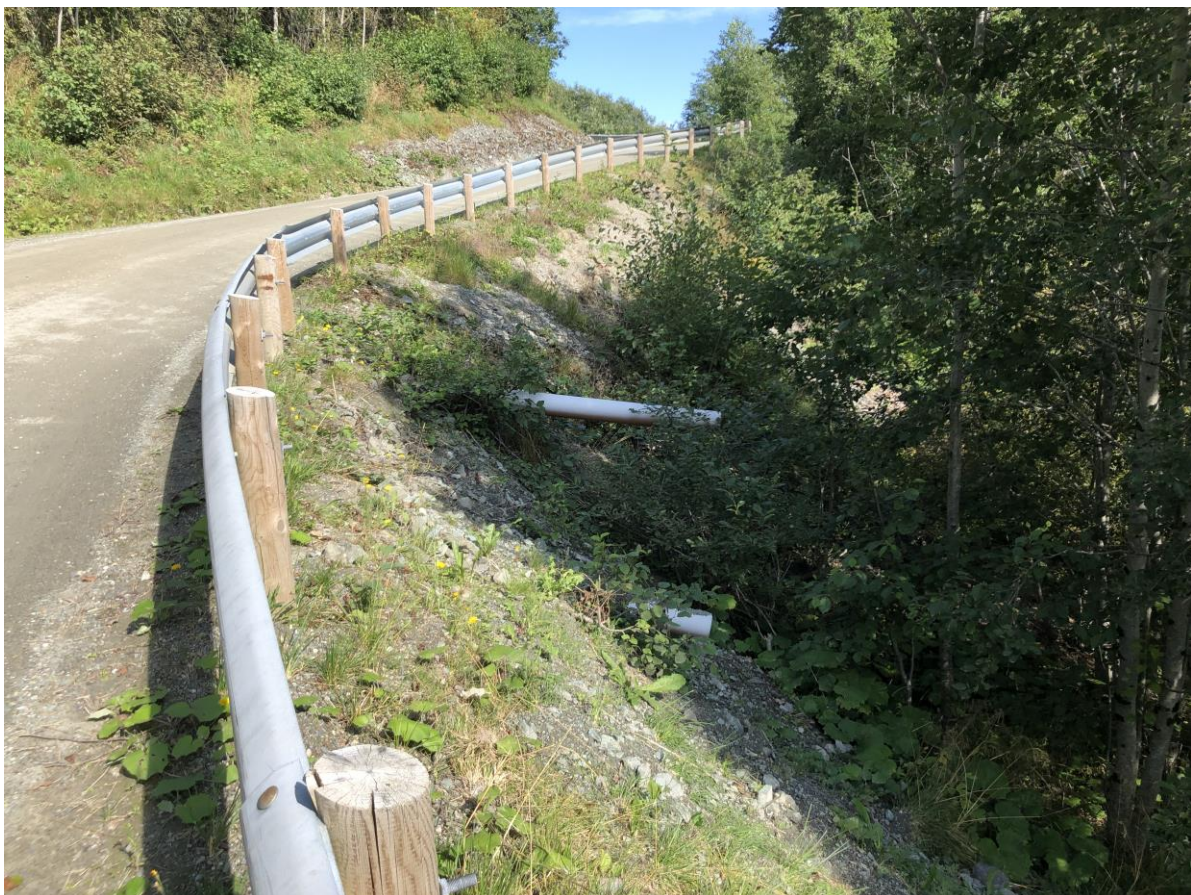
Bilde 13. Stikkrener Ø160 gjennom Kregnesveien

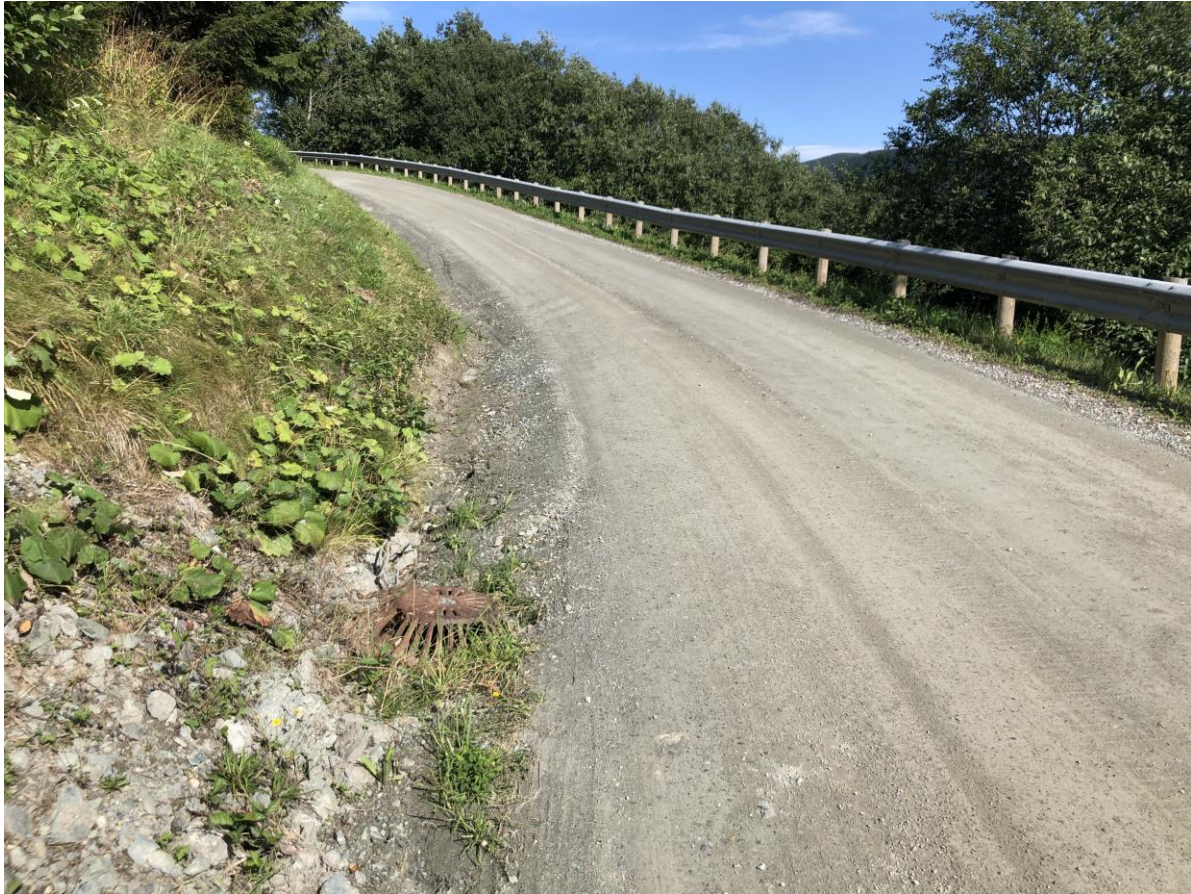
Bilde 14. Grunt sandfang ved innløp stikkrenne Ø150 gjennom Kregnesveien

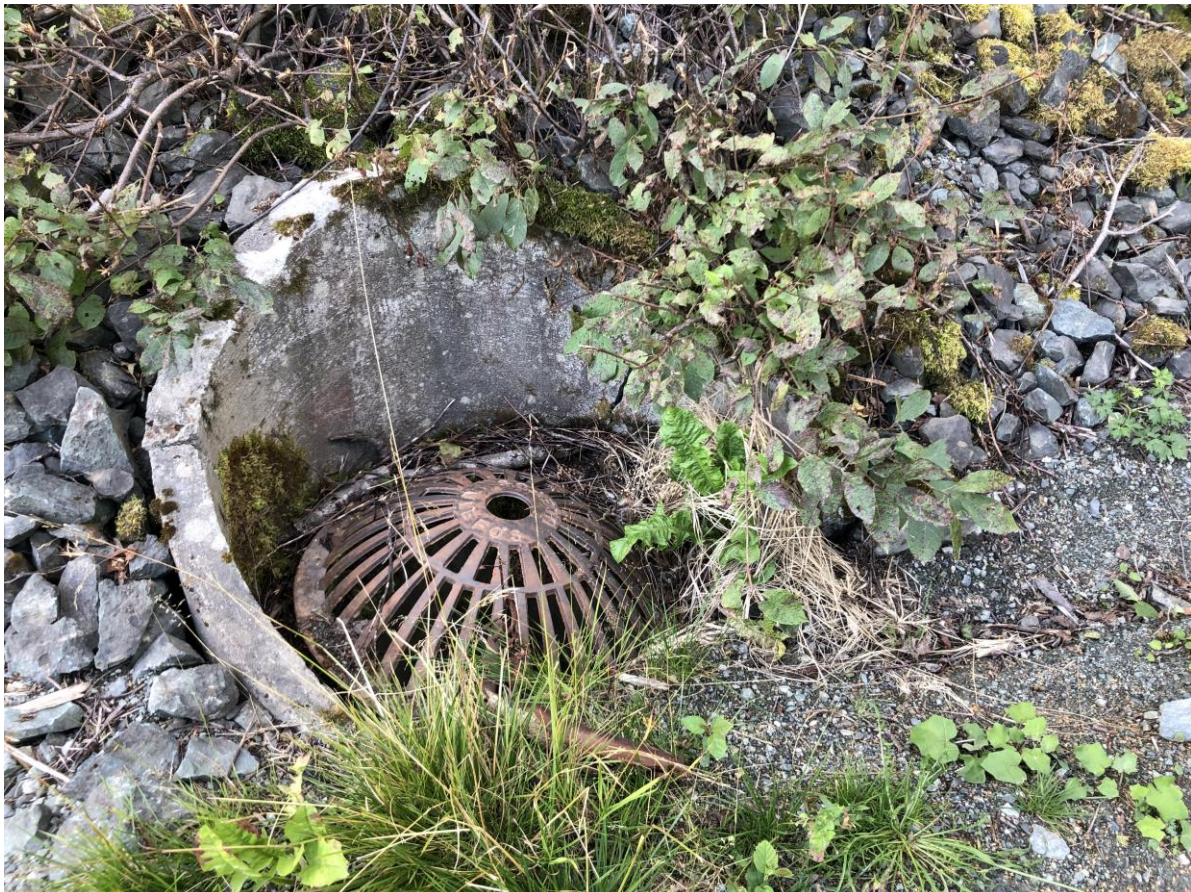
Bide 16. Grunt sandfang ved innløp stikkrenne Ø150 gjennom Kregnesveien

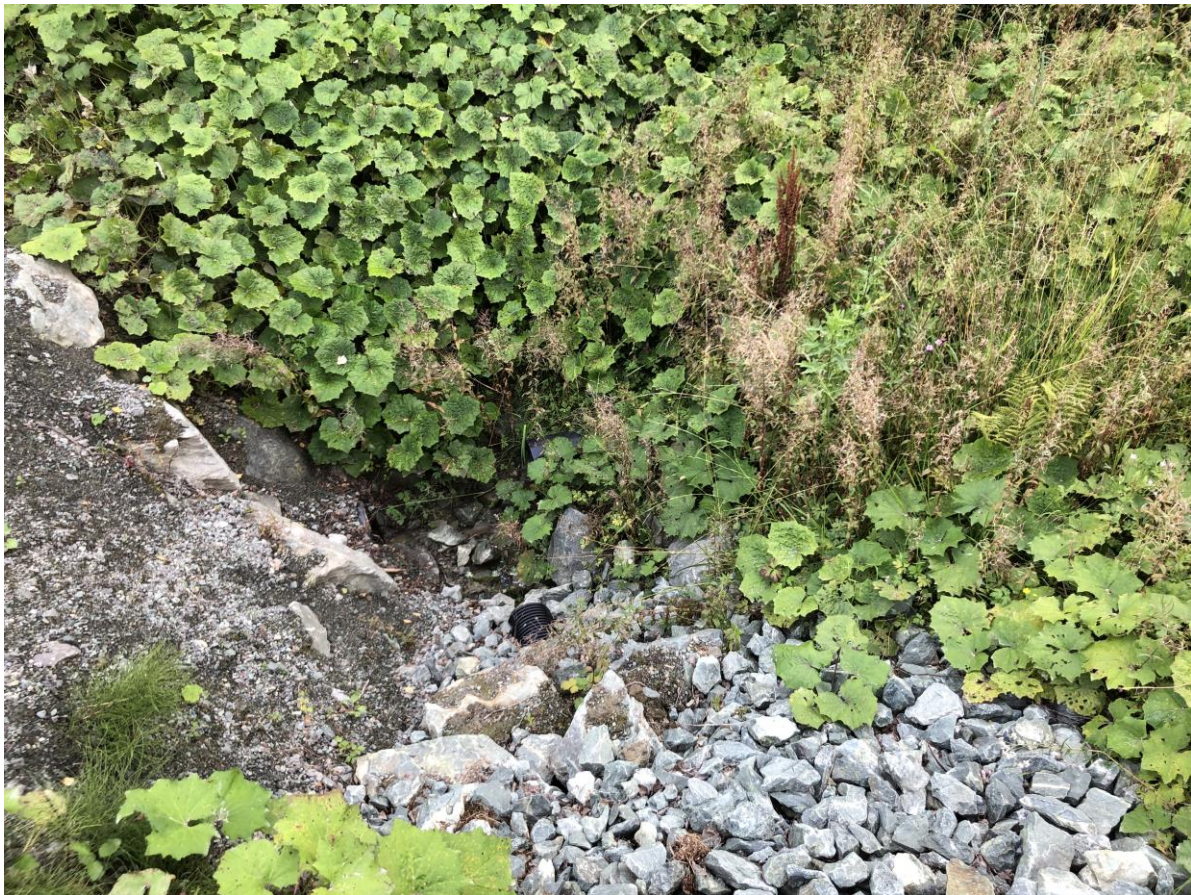
Bilde 17. Åpen grop for utløp tilløpsledninger og inntak stikkrenne Ø300 gjennom Kregnesveien
