# Kv. 2016 Kregnesvegen - reguleringsplan og grunnundersøkelser

Overvannshandtering

DOKUMENTKODE: 10206445-04-RIVA-Rapport-01

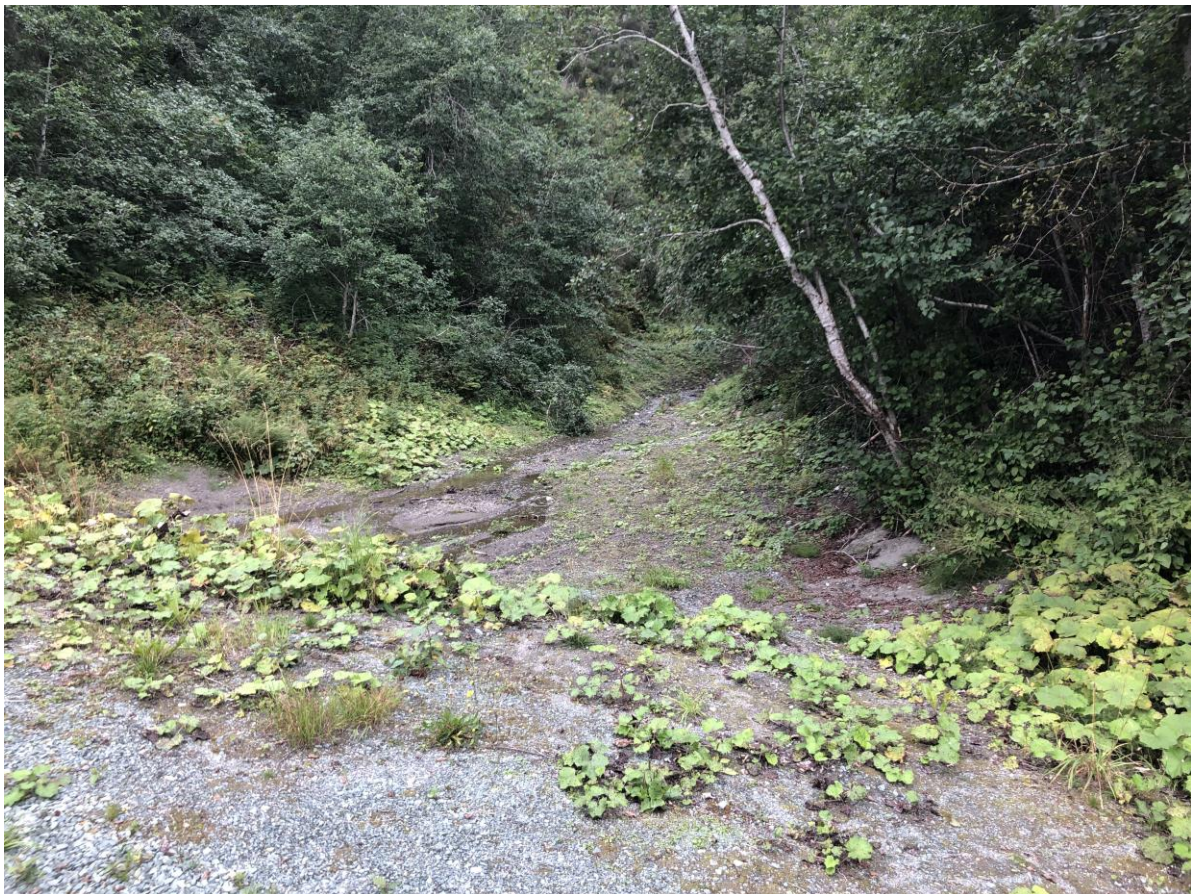
Bilde 20. Inntaksgrop oppstrøms kulvert  $\varnothing$ 1200

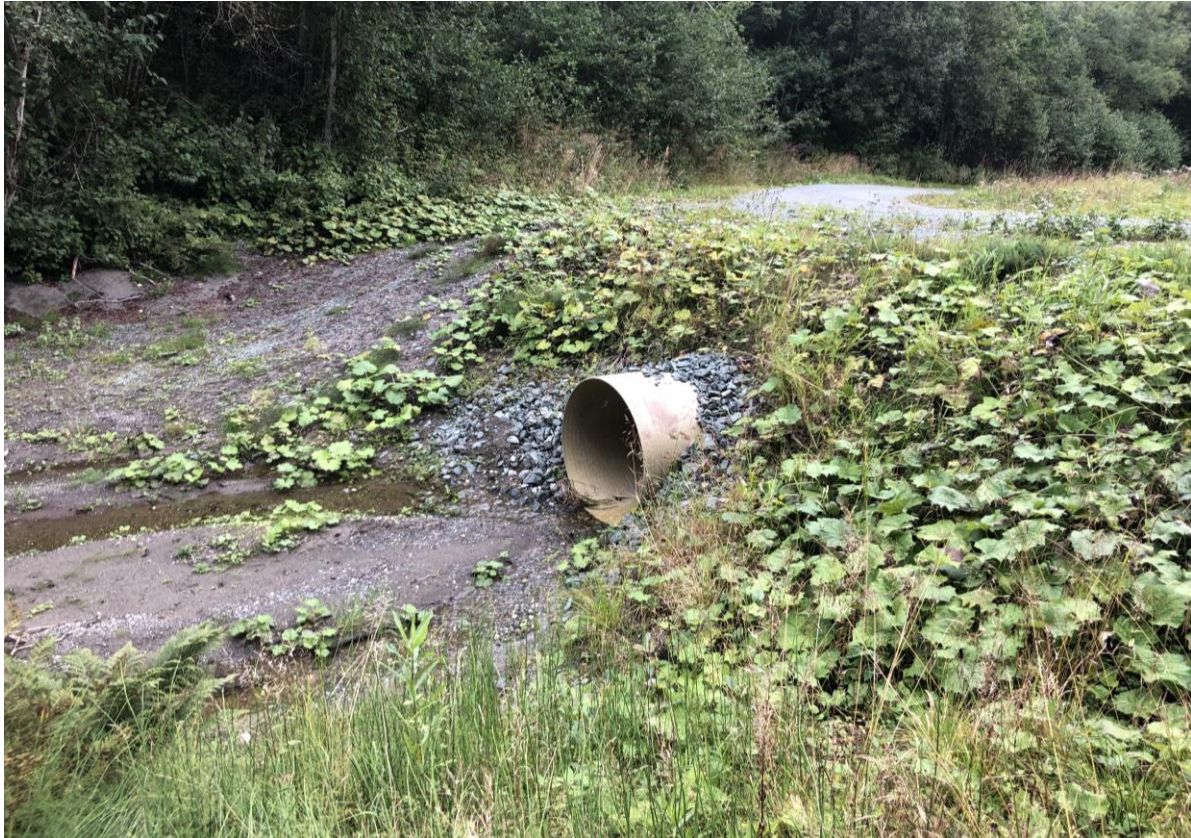
Bilde 21. Inntak kulvert Ø1200

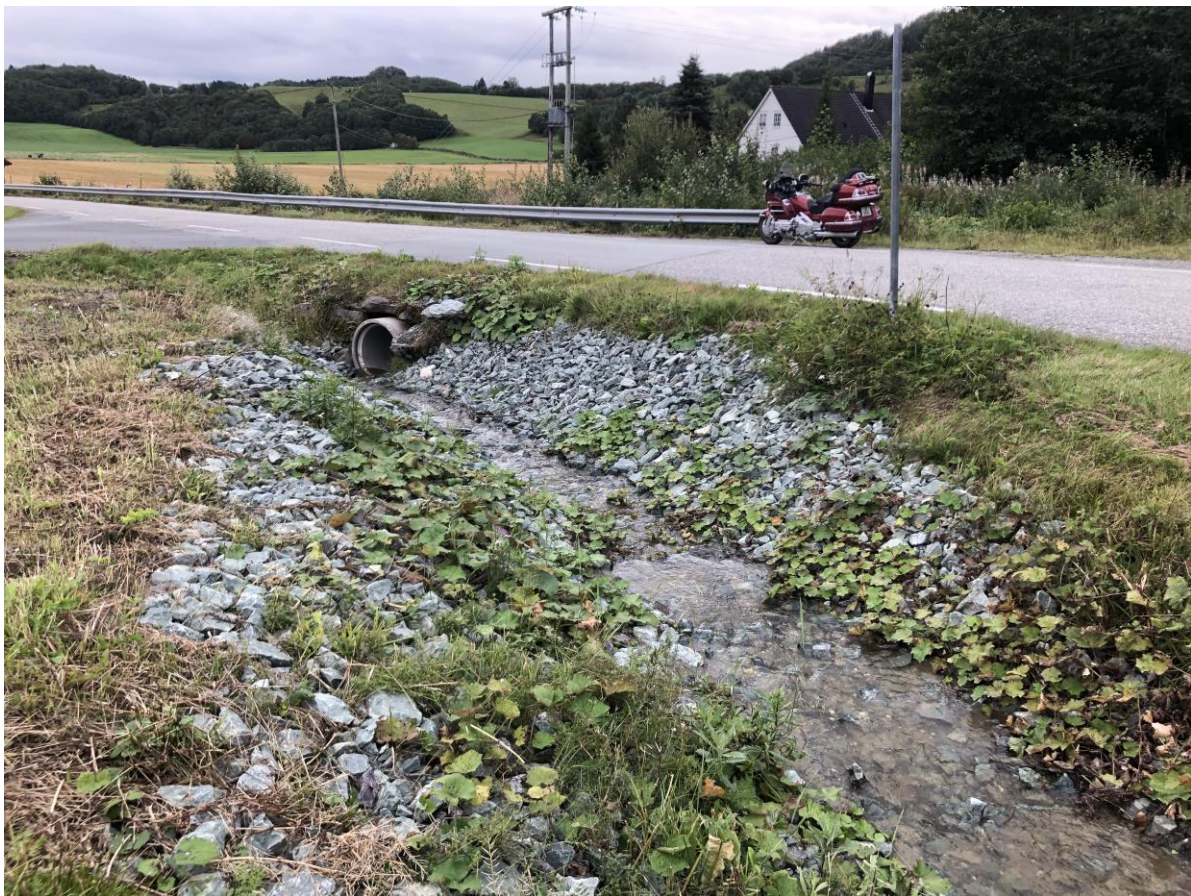
Bilde 22. Inntak stikkrenne Ø800 på fylkesvegen
