Melhus stasjonsområde Melhus kommune

Miljøteknisk grunnundersøkelse – fase 1

ROM eiendomsutvikling AS

P-04.023-2
03.08.04

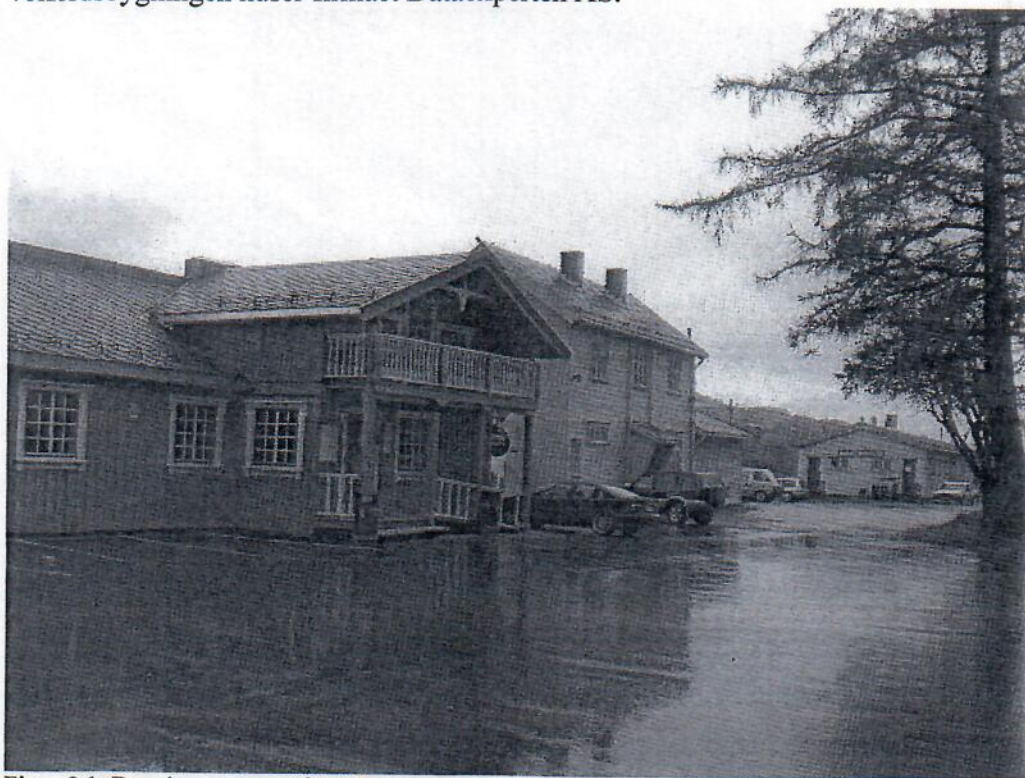
Bygningsmassen ligger konsentrert midt på det langstrakte området, og består av godshus, stasjonsbygning og velferdsbygg (figur 2.1). Godshuset fungerer i dag som restaurant (Stasjon Grill), stasjonsbygningen er innredet med leiligheter og velferdsbygningen huser firmaet Dataexperten AS.

Figur 2.1. Bygningsmassen på Melhus stasjonsområde. Bildet er tatt mot nordvest og viser godshuset (nærmest), stasjonsbygningen og velferdsbygget (lengst mot nord).

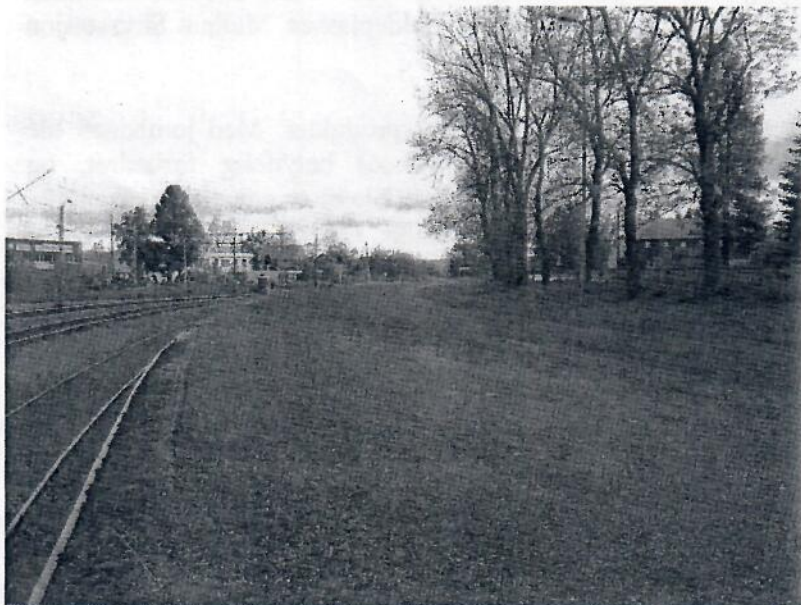
Nord for velferdsbygget består eiendommen av en åpen slette med grus og gressdekke. En rekke gamle trær skjærer sletten mot E6 (figur 2.2). Sør for godshuset består området av en gruset traktorvei langs jernbanen, samt vegetasjon av småtrær, gress og kratt. Restene etter et gammelt sidespor er synlig som gjenglemte sviller i bakken (figur 2.3).

Figur 2.2. Stasjonsområdet nord for velferdsbygget. E6 skimtes bak trærne til høyre. Bildet er tatt fra sør.

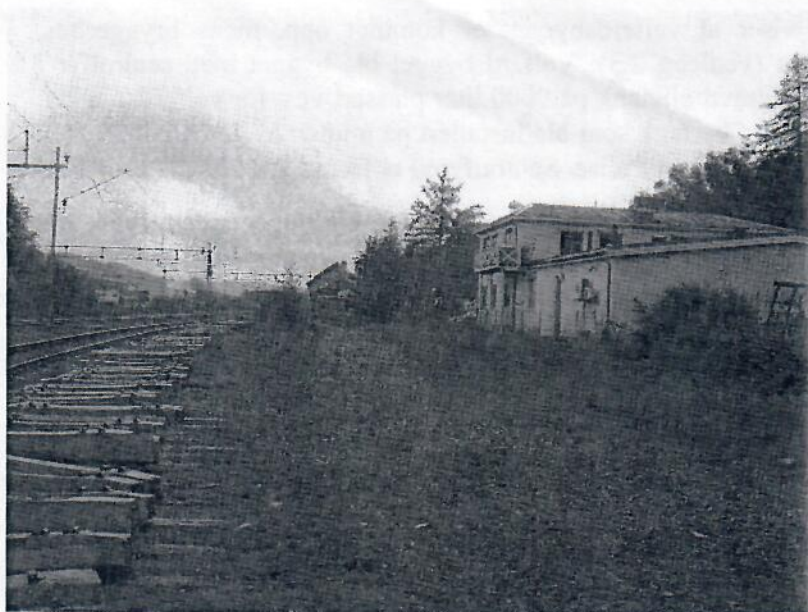
Figur 2.3. Den sørlige delen av stasjonsområdet. Svillene til et tidligere sidespor kan ses under betongsvillene i venstre del av bildet. Bildet er tatt fra sør.

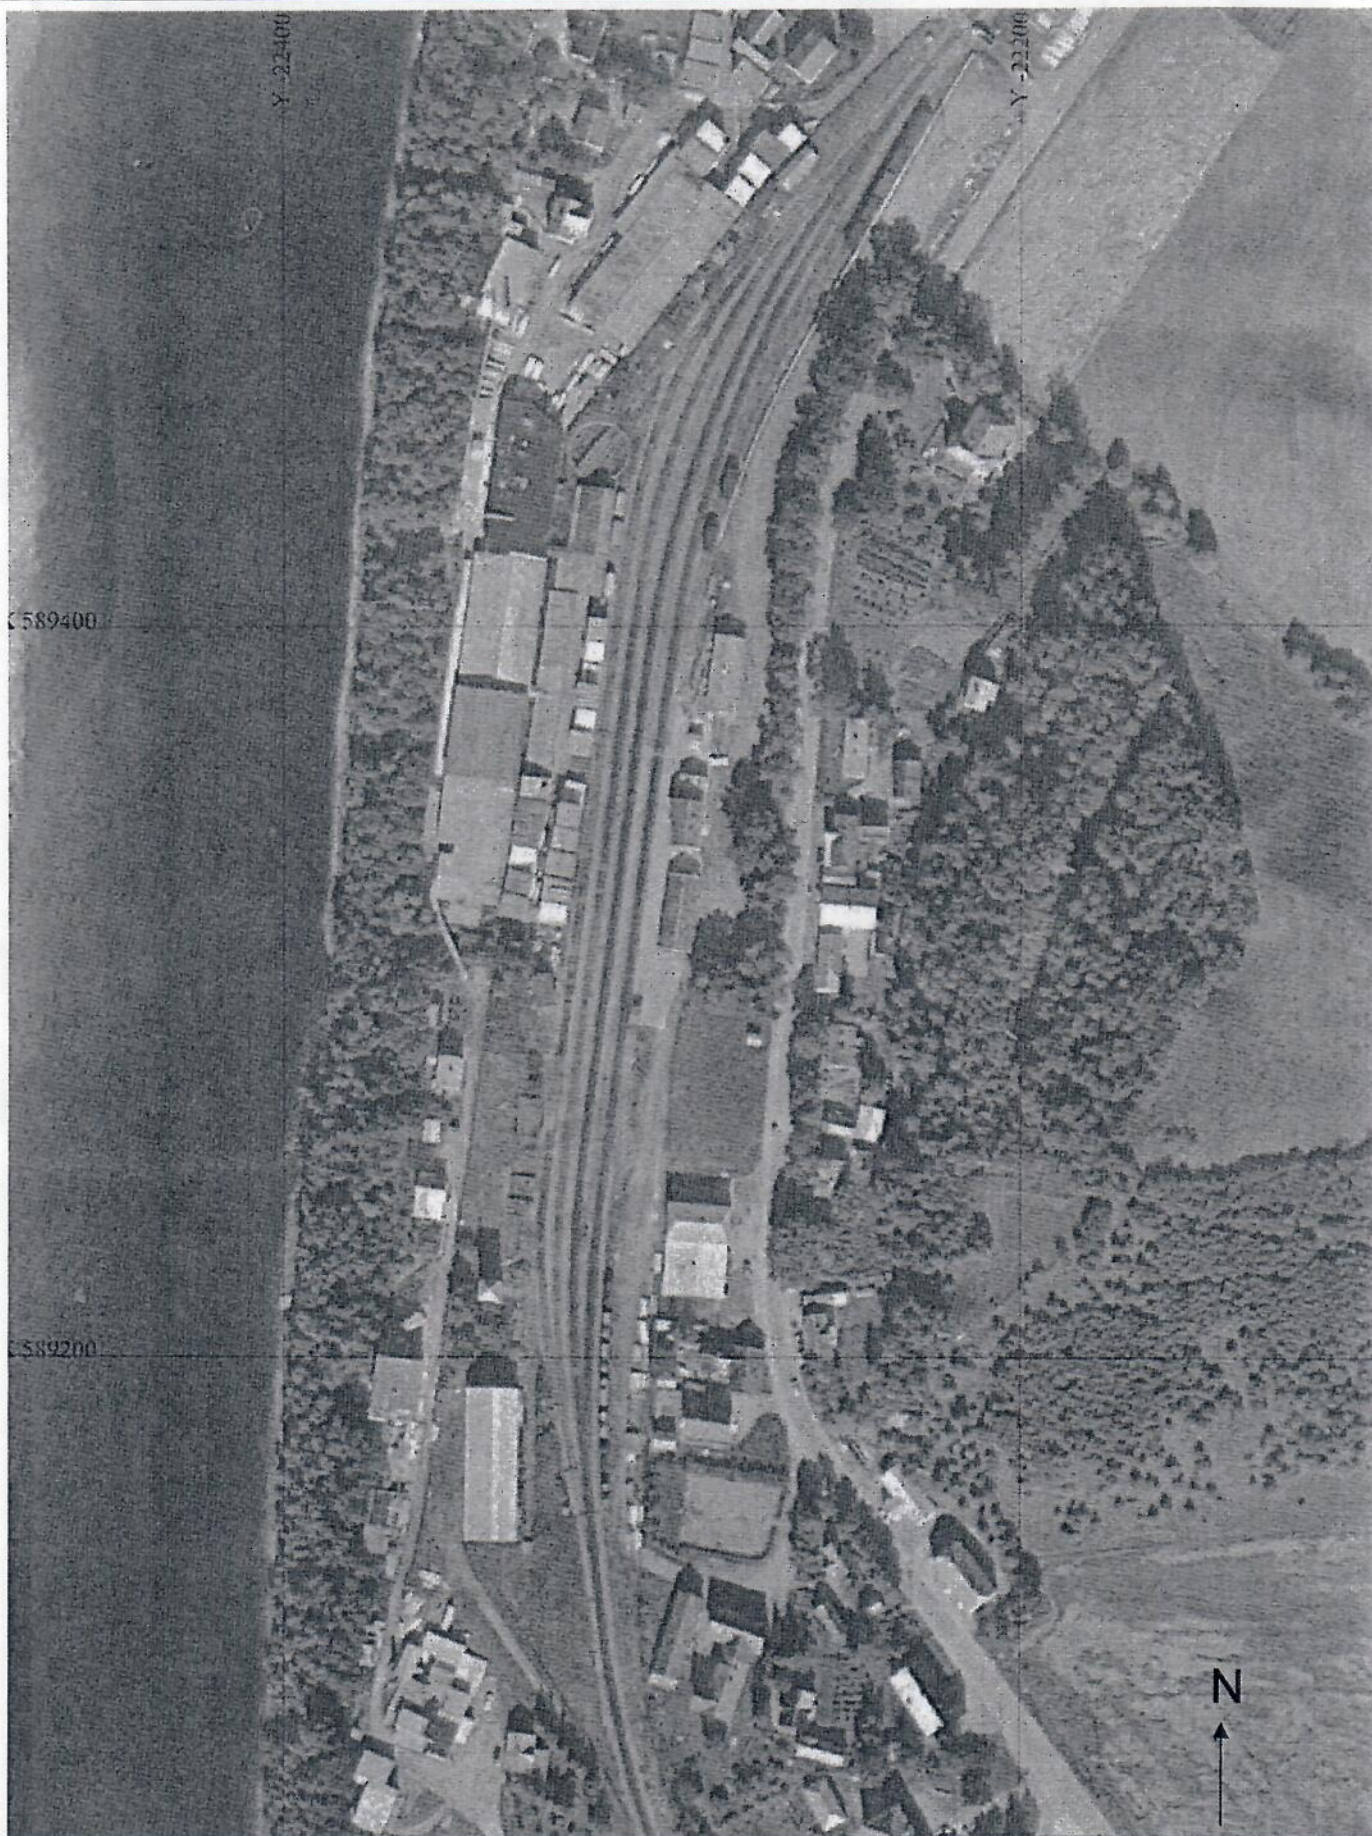
Vedlegg 2.3. Ortofoto 1956. Kilde: Melhus kommune.

Et ortofoto fra 1956 viser at velferdsbygget er kommet opp, mens bryggerhus, vedskur og WC er revet (vedlegg 2.3). Velferdsbygget ble bygget med sentralfyrr i underetasjen, med en nedgravd oljetank på 9000 liter plassert vest for velferdsbygget. Dagens oljetank er en glassfibertank som ble installert på midten av 1990-tallet⁴. Den erstattet da en ståltank på samme størrelse. Sentralfyren er fremdeles i drift.
