KAPASITETSØKENDE TILTAK TRØNDERBANEN MELHUS OG SØBERG

Kartlegging av naturmangfold og fremmede arter

33			
		Produsent	Rambøll Norge AS		
		Prod. dok. nr.			
		Erstatning for			
		Erstattet av			
Prosjekt: 60034611 Parsell: 20 Melhus og Søberg		Dokument nr.	KTT-20-A-10009		Rev. 02A

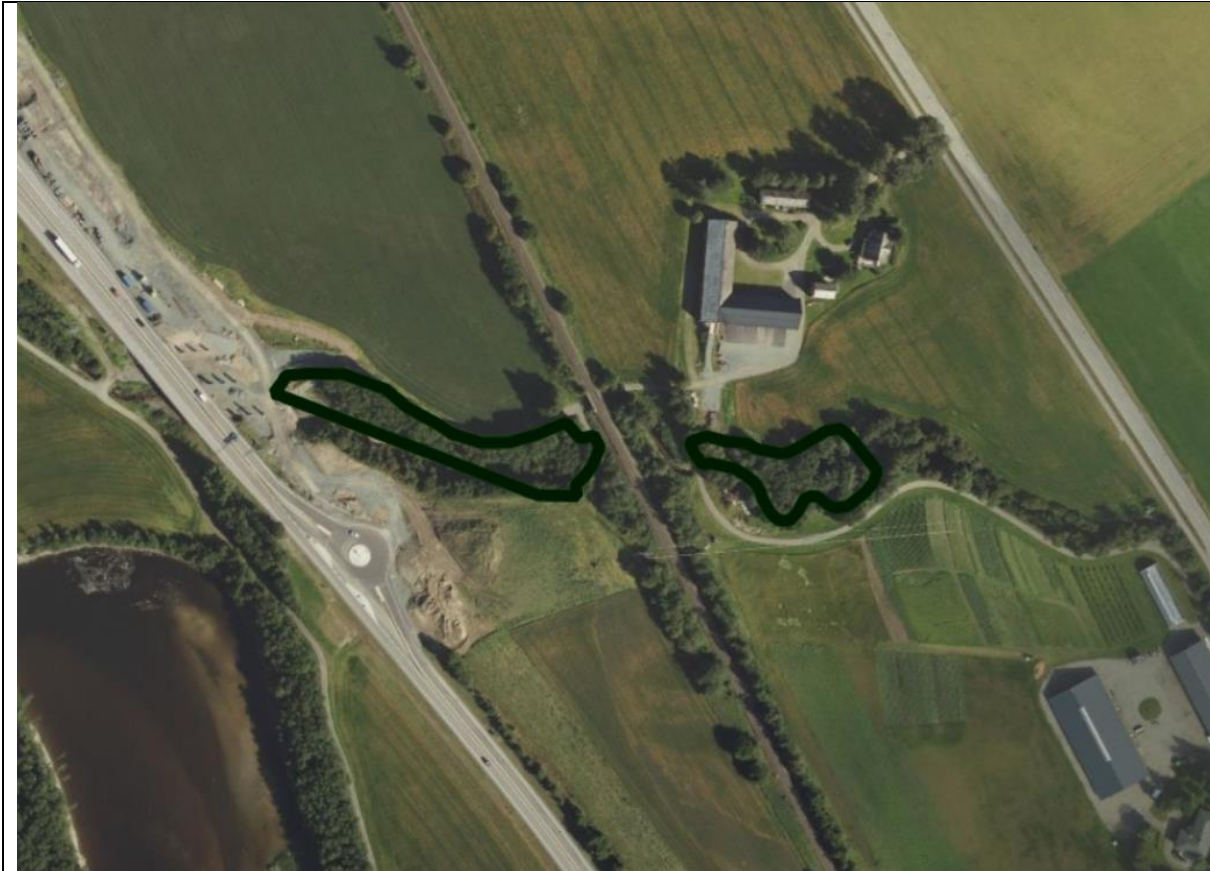
I den sørlige delen av tiltaksområdet for Melhus, ved Lodbekken, er det i Nibio sin kartløsning Kilden registrert *Leirraviner* (figur 6). Leirraviner er oppført i rødlista for naturtyper som sårbar (VU). I Kilden er samme område også registrert med et annet viktig biologisk område (livsmiljø), *Liggende død ved*. Registreringer av slike utvalgte livsmiljøer skjer i forbindelse med skogbrukplanlegging for å fremme bærekraftig skogbruk, der siktemålet primært er å fremskaffe informasjon om viktige miljøkvaliteter i skogen til bruk for skogeier [3].

Lodbekken, som krysser jernbanesporet på sørlig del av tiltaksområdet (figur 6), har sitt utspring fra flere små vatn nord-øst for Melhus sentrum. Lodbekken munner ut i Gaula, som er klassifisert som et nasjonalt laksevassdrag. Overvåkingen av Gaula med sidevassdrag har pågått årlig siden 2013 [4]. Lodbekken er en av de viktigste gjenværende sidebekkene, som har oppgang av både laks og sjørørret. Statsforvalteren fremhever kantvegetasjonens betydning som skjul, skygge og mattilgang for liv i elva, og som levested for planter og dyr ellers. I tillegg til gytebekk er Lodbekken også viktig som viltkorridor.

Figur 6. Leirraviner registrert ved Loddbekken (svarte markører), i område for oppgradering av eksisterende kulvert. Kilde: Nibios kartløsning (Kilden).

I området sør for tiltaksområdet er det registrert en rest av en leirravine som strekker seg omtrent rett øst for nedre Melhus og følger bekken vestover mot E6 (figur 6). Naturtypen *Leirravine* er en liten, V-formet dal med leirrike løsmasser, som har blitt gravd ut av en elv/bekk og skredprosesser [5]. Den står oppført som VU (sårbar) i rødlista for naturtyper og påvirkningsfaktorer for livsmiljøet er forurensning, ras/skred og transport. Raviner i marine leirer er over lengre tid blitt utsatt for tunge inngrep for å effektivisere jordbruket gjennom bakkeplanering av jordbruksjord og tilliggende ravinearealer.

Inngrep i Loddbekken og dens kantsone inkludert registrerte livsmiljø (leirravine og liggende død ved) skal så langt det er mulig unngås. Om det likevel skulle bli behov for tiltak som berører kantsonen og de registrerte livsmiljøene, må nødvendig inngrep vurderes av økolog med tanke på å finne den mest skånsomme løsningen. Viktige naturelementer skal fysisk merkes i felt med tydelige og holdbare sperrer som alpingjerder eller liknende. Plan for opprydding og eventuelle skadereduserende tiltak skal kvalitetssikres av økolog før avslutning. For livsmiljøene leirravine og liggende død ved må kvalitetene knyttet til landskapsform og dødvedelementer bevares. Eksempelvis vil det ved inngrep være nødvendig å la død ved bli liggende i lokaliteten, og ved eventuell nedkapping av enkelttrær skal disse legges naturlig ut i terrenget og gjøre nytte som nedbrytningstrær.

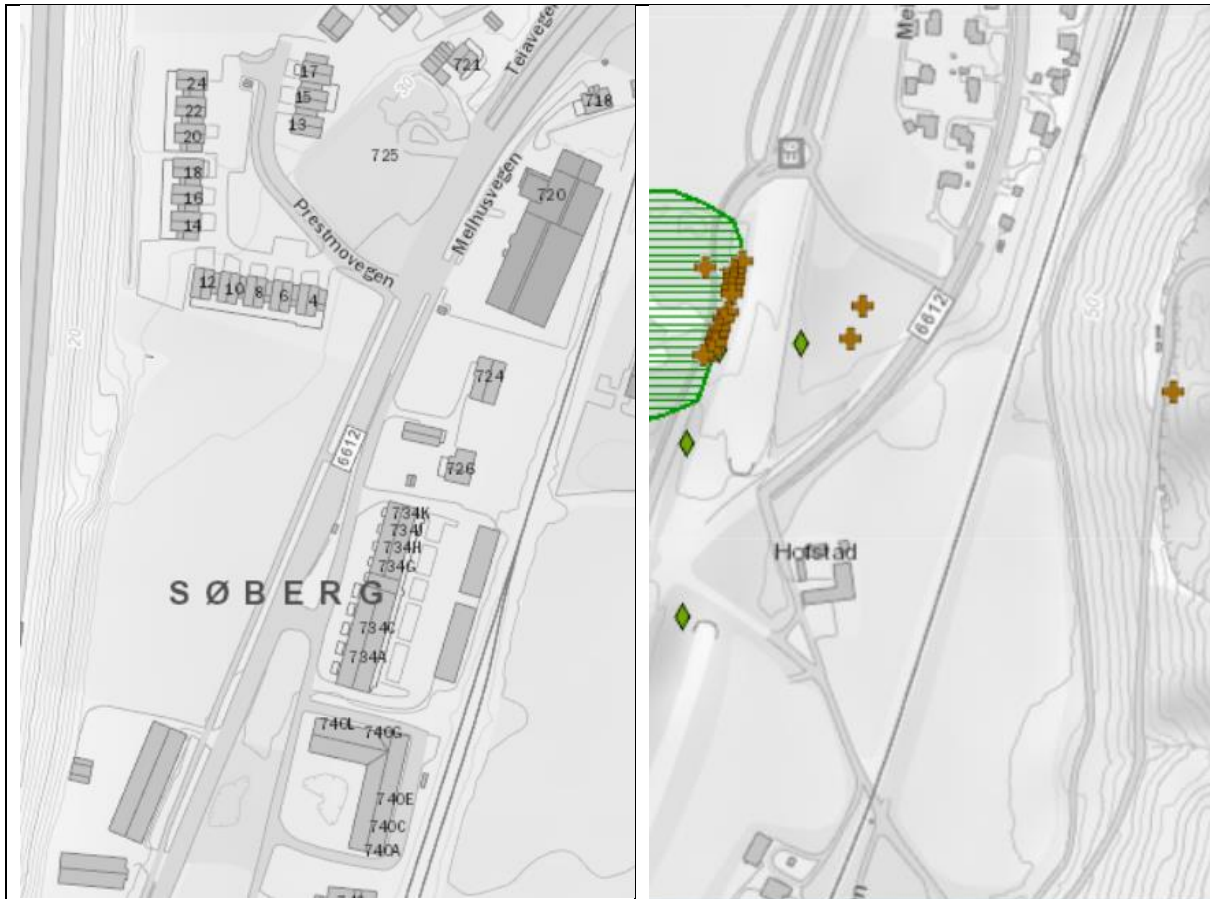
På Søberg er det ingen registreringer av rødlistearter, fremmede arter eller naturtyper i tiltaksområder eller på tilstøtende areal (figur 7). Utenfor tiltaksområde er det registrert naturtype *Kroksjøer, flomdammer og meandrende elveparti*, verdi Svært viktig (Hoftadkjøla, BN00029495) 180 m mot vest, samt arter av stor forvaltningsinteresse (mandelpil (NT – nært truet) og dagfiol (SE)).

Figur 7. Registreringer i Naturbase - Søberg. Det foreligger ingen registreringer i områder som blir berørt av tiltak. Kilde: Naturbase kart.

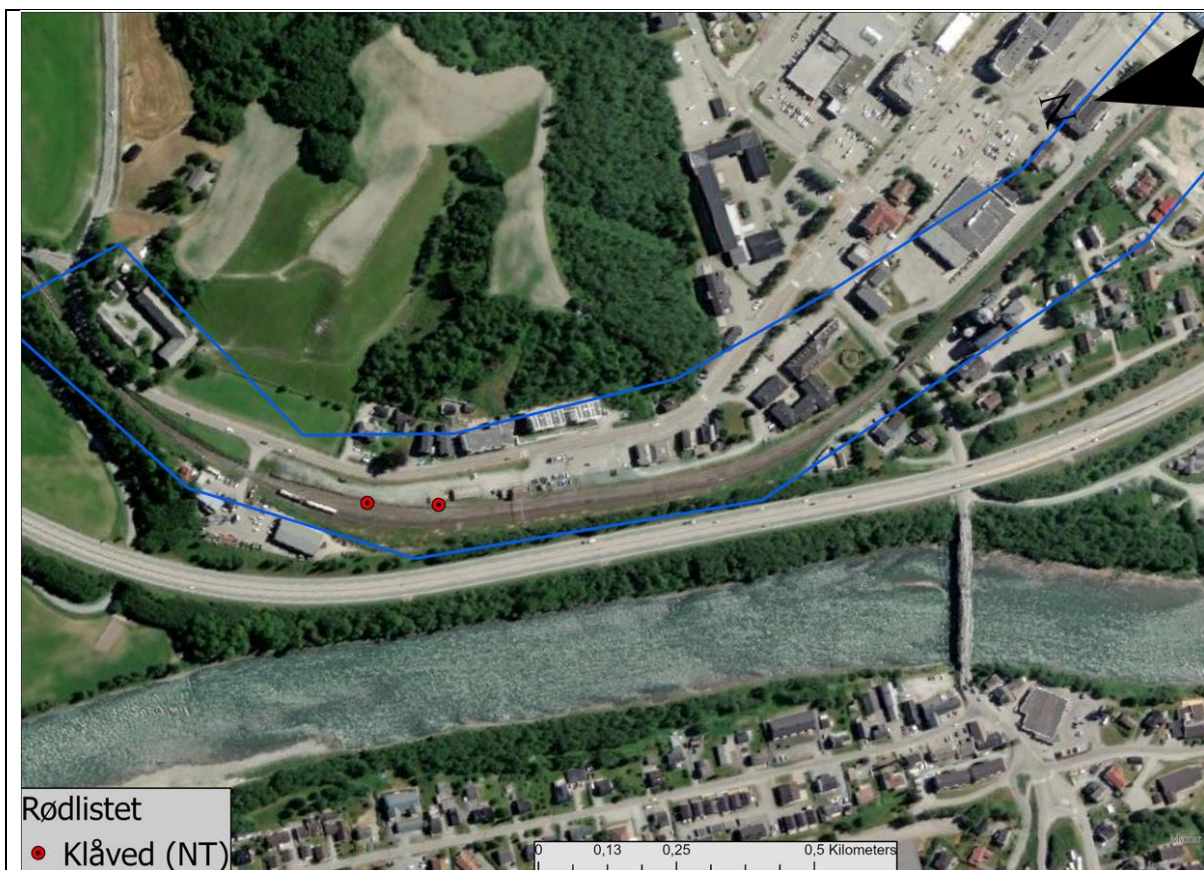
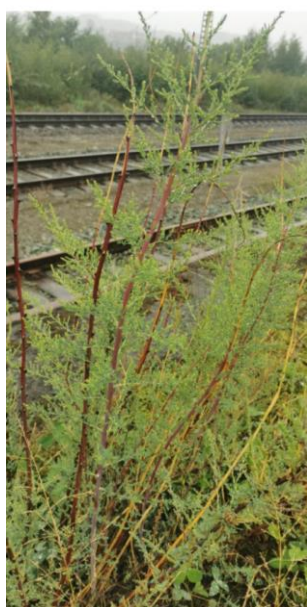
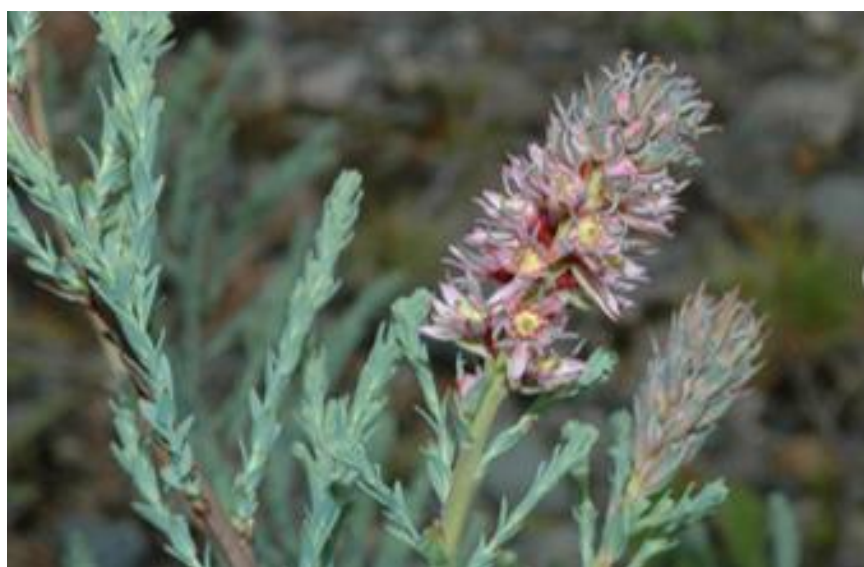
Klåved (NT) ble registrert på ny lokalitet i tillegg til opprinnelig registrering (figur 9).

Figur 9. Gammel og ny registrering av klåved (øverst), en art som er definert som nær truet (NT) på rødlista. Bildet av klåved ved toglinja inne i Melhus sentrum (Foto: Rambøll). Klåved i full blomst (Foto: Artsobservasjoner.no.)

Tidligere registrert klåved ble gjenfunnet ved parkeringsplassen i Melhus sentrum. I tillegg ble det registrert en ny forekomst nord for kjent lokalitet. Det ble ikke funnet noen andre rødlistede arter eller arter av stor forvaltningsinteresse i/rundt tiltaksområdene.
