Gimsøya, Melhus

Geoteknisk vurdering av områdestabilitet

DOKUMENTKODE: 10223457-RIG-RAP-002

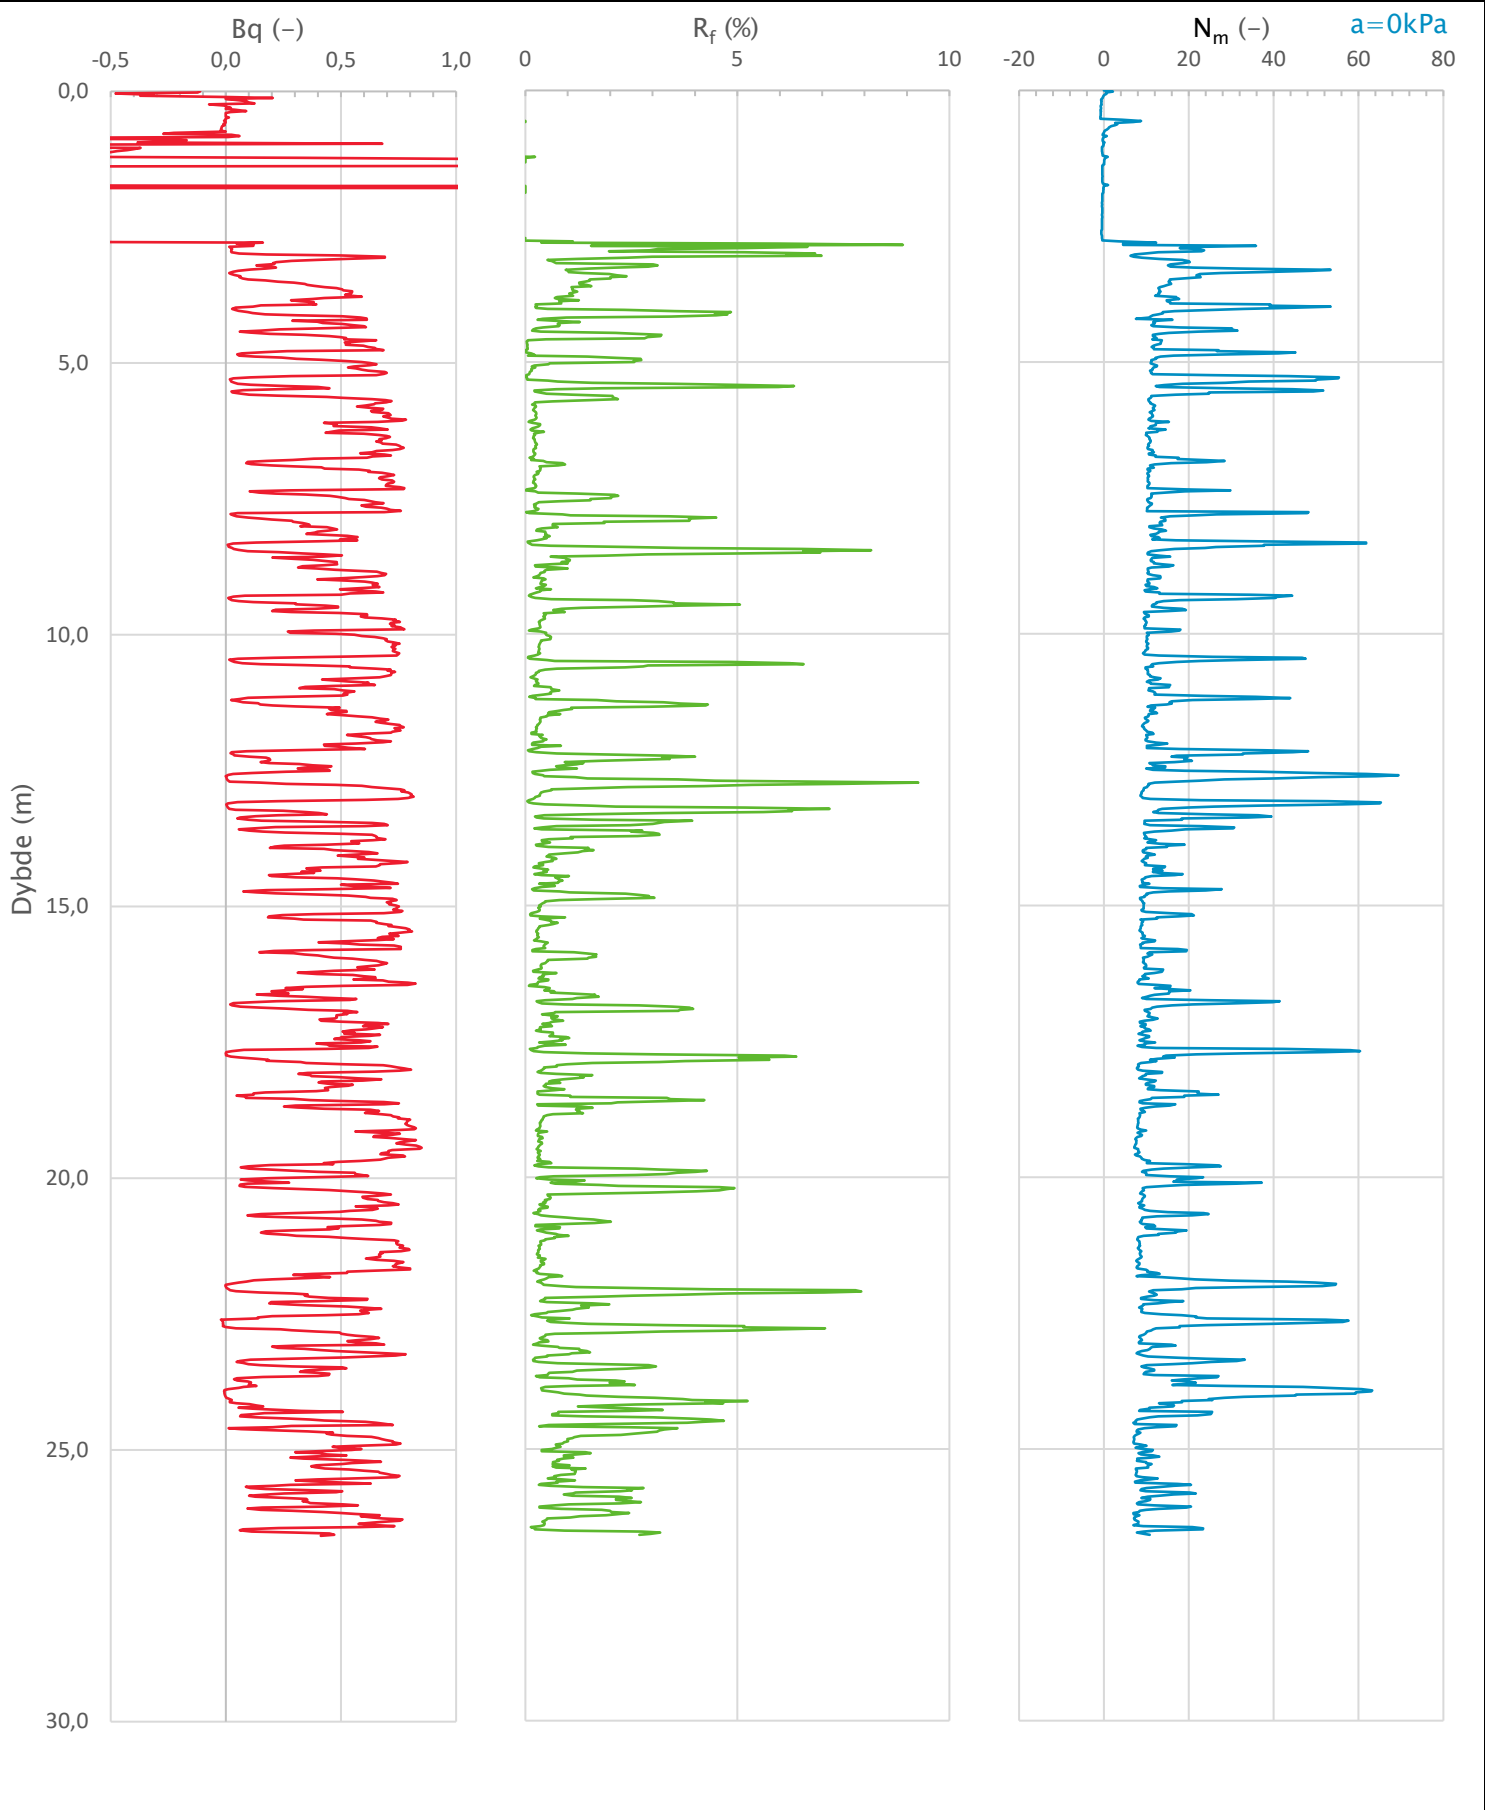
Prosjekt Gimsøya, Melhus		Prosjektnummer: 10223457 Rapportnummer: 1		Borhull 2
Innhold Avledede dimensjonsløse forhold				Sondennummer 4354
	Tegnet ABB	Kontrollert THVA	Godkjent THVA	Anvend.klasse 1
	Utførende Multiconsult	Dato sondering 19.02.2021	Revisjon 0 Rev. dato 16.04.2021	RIG-TEG 500.4

Sonde og utførelse						
Sondennummer	4354		Boreleder		Krogstad	
Type sonde	Nova		Temperaturendring (°C)		9	
Kalibreringsdato	13.10.2017		Maks helning (°)		6,8	
Dato sondering	19.02.2021		Maks avstand målinger (m)		0,02	
Filtertype	Porøst filter					
Kalibreringsdata						
	Spissmotstand		Sidefriksjon		Poretrykk	
Maksimal last (MPa)	50		0,5		2	
Måleområde (MPa)	50		0,5		2	
Skaleringsfaktor	1300		3768		3739	
Oppløsning 2 ¹² bit (kPa)	-		-		-	
Oppløsning 2 ¹⁸ bit (kPa)	0,5869		0,0101		0,0204	
Arealforhold	0,8590		0,0000			
Maks ubelastet temp. effekt (kPa)	39,884		0,769		1,325	
Temperaturområde (°C)	40					
Nullpunktskontroll						
	NA		NB		NC	
Registrert før sondering (kPa)	7195,7		123,0		597,9	
Registrert etter sondering (kPa)	-29,3		-0,3		1,0	
Avvik under sondering (kPa)	29,3		0,3		1,0	
Maksimal temperatureffekt (kPa)	9,0		0,2		0,3	
Maksverdi under sondering (kPa)	21917,5		346,4		1549,2	
Vurdering av anvendelsesklasse ihht. ISO 22476-1:2012
