BE Melhustunet AS ønsker å legge til rette for boligbebyggelse på eiendommene gnr. 91 bnr. 112 og 108 i Melhus kommune. Eiendommen gnr./bnr. 91/112 består i dag av 10 daa annet areal (AR5), men arealet har tidligere vært fulldyrka areal. Eiendommen gnr./bnr. 91/108 er nylig utbygd, med unntak av en liten del som går langs påkjøringsrampa til E6.

Norsk Landbruksrådgiving er engasjert av BE Melhustunet AS for å utarbeide en matjordplan for det aktuelle utbyggingsområdet.

Matjordplanen inneholder en vurdering av jordas kvalitet og egenskapet. Dette er både gjort i felt, men det er også tatt ut jordprøver som er analysert hos Eurofins. I felt er det benyttet gravemaskin til sjakting, for å få gode beskrivelser av avtakingsareal og mottaksareal.

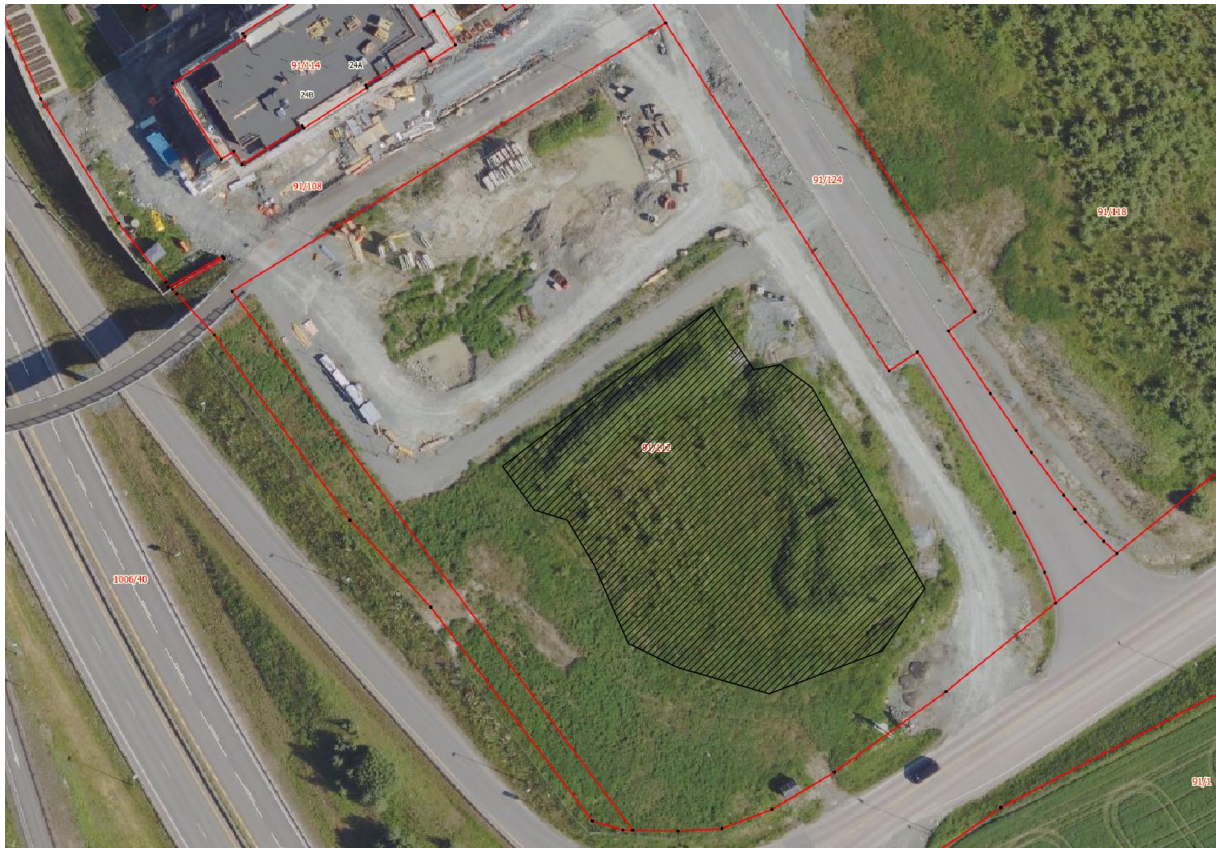
Bilde: Flyfoto fra 2023. Areal hvor det antas å være intakt matjordlag er skravert. Innenfor dette arealet ligger det også ranker med matjord. Kilde: Norge i bilder.

Det har vært en god del anleggsarbeid på sørlig del av eiendommen, og det anslås at det kun er 2,5 daa igjen av eiendommen med intakt matjordlag (A-sjikt). På denne delen av eiendommen er det lagt opp matjordranker, trolig fra nærliggende veianlegg.

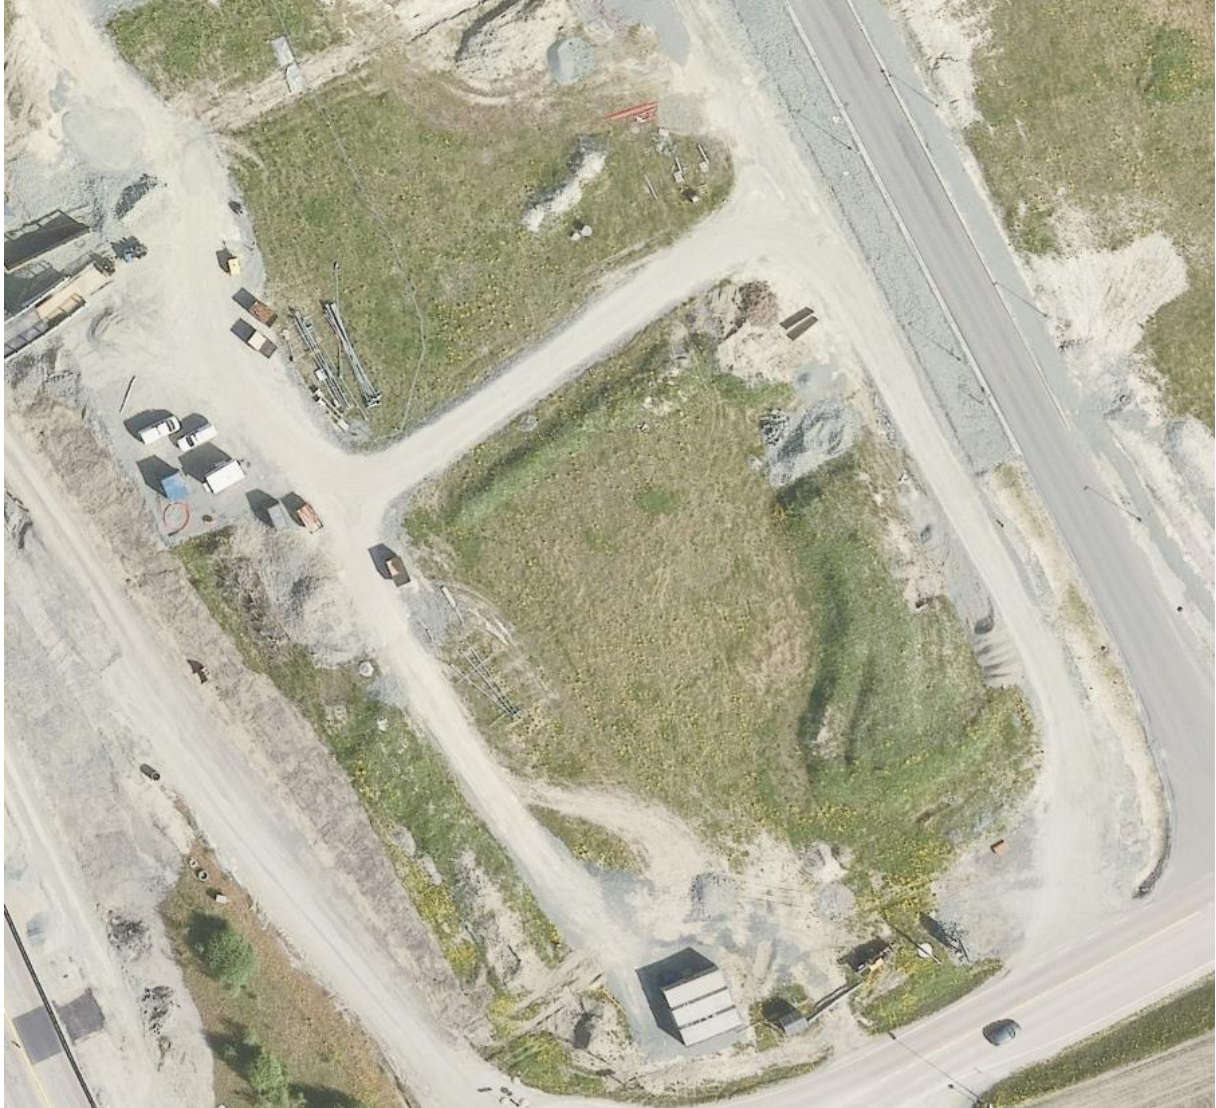
Bilde: Flyfoto fra 2021 viser anleggsarbeid og anleggsveier på arealet. Kilde: Norge i bilder.

Eiendommen har tidligere bestått av fulldyrka areal, men den er nå sterkt preget av anleggsvirksomhet. Den er omgitt av bebyggelse og veier, og nordligste del av eiendommen er i dag riggområde og veier.

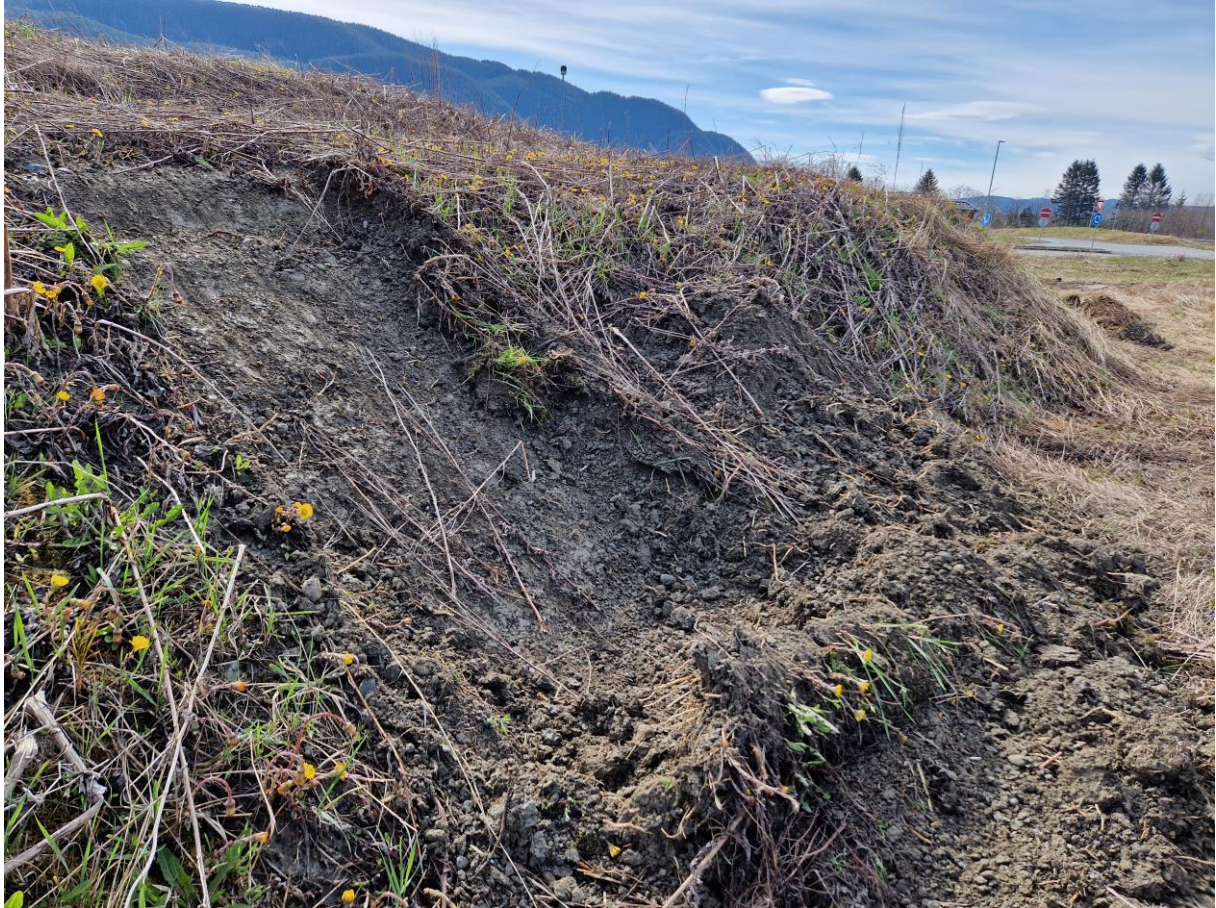
Bilde: Jordranke. Trolig matjordlag fra tidligere nedbygd areal.

Volum på jordrankene er estimert ved hjelp av programvaren Kubla Cubed til ca. 1 400 m³.

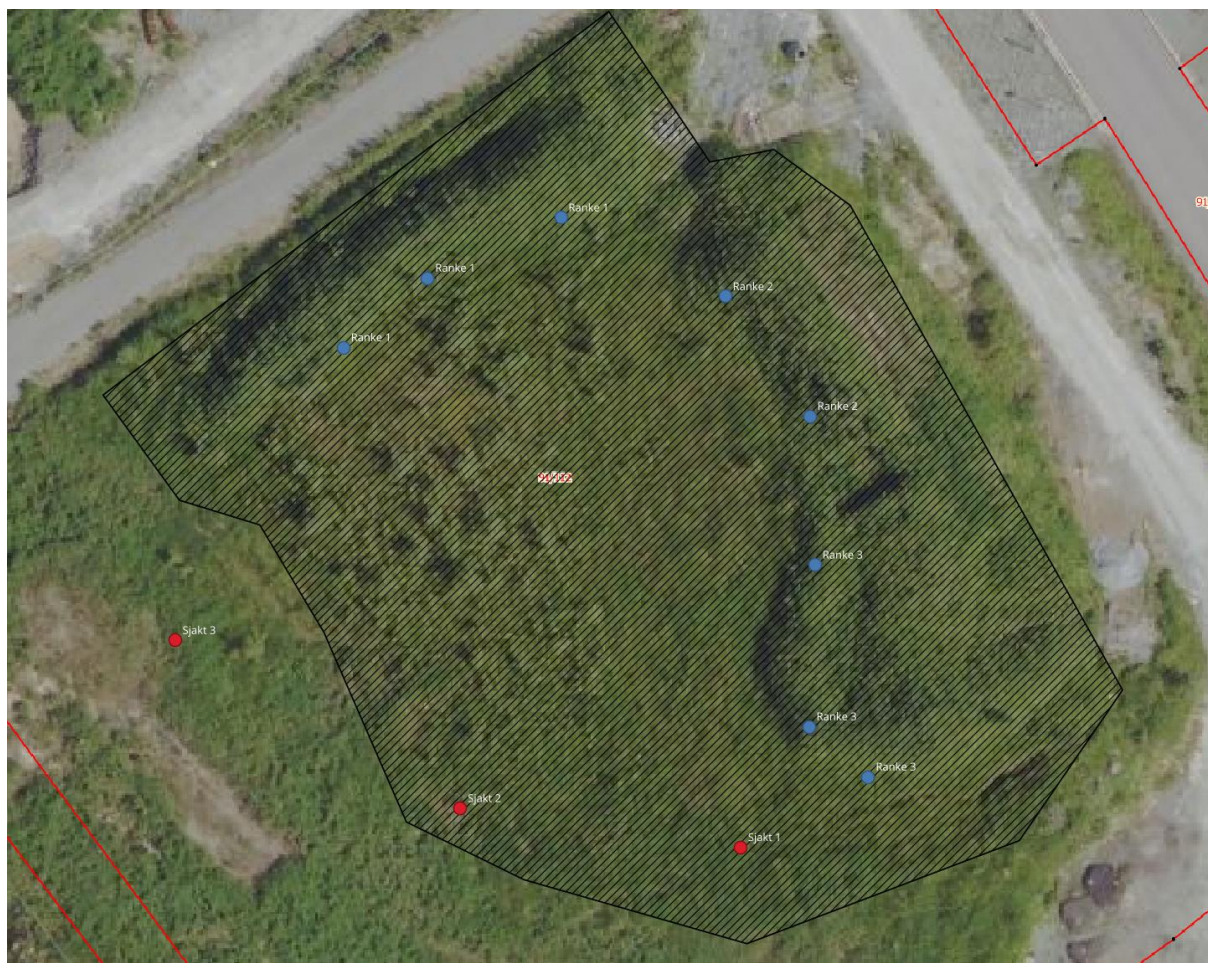
Kart: Avtakingsareal markert med skravering. Røde punkter angir sjaktene 1-3. Blå punkter viser uttakssteder for jordprøver fra jordrankene. Det er analysert blandeprøver fra ranke 1, 2 og 3.

Det er gjennomført 3 sjaktinger på arealet, og for hver sjakt er jordsjiktene beskrevet. Fra 2 av sjaktene er det tatt ut jordprøver fra A- og B- sjiktene. Jordprofilen fra den tredje sjakta var tydelig påvirket av tidligere anleggsvirksomhet, og det var ikke mulig å finne sjiktinndeling. Det er derfor kun tatt ut en jordprøve fra denne sjakta. Analysebevis fra Eurofins ligger vedlagt, og prøvene er merket med nummer på sjakt og bokstav for sjikt.

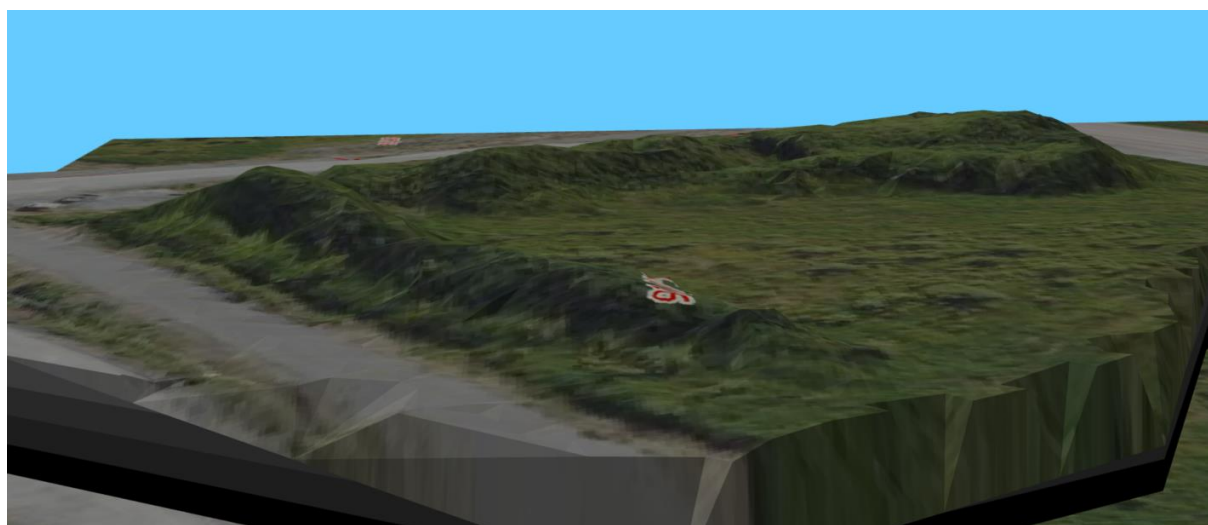
Figur: 3D modell av jordrankene.

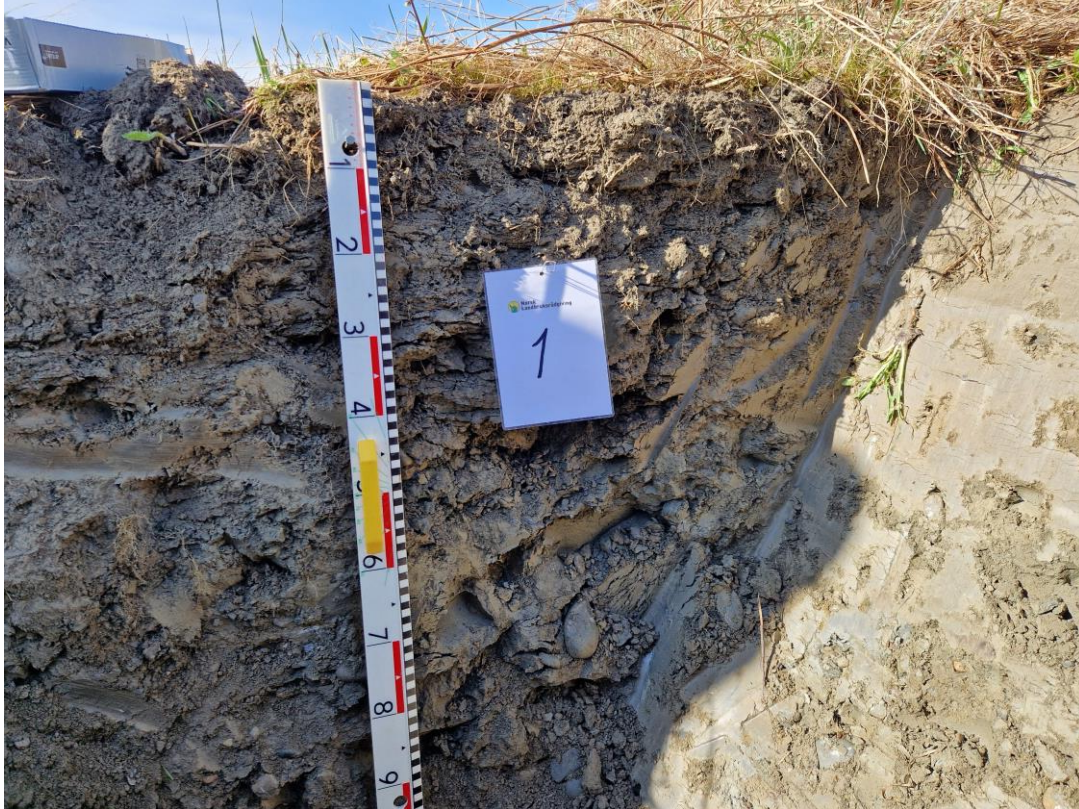
Bilde: Sjakt 1. Linjal viser tykkelse på sjiktene.

Sjikt		Sjakt 1	Sjakt 2	Sjakt 3
A-Sjikt	Tykkelse (cm)	0-30 cm	0-40 cm	Sammenblandet jord. Ingen tydelige sjiktinndelinger. Jordart: Moldfattig siltig sand. Moldklasse 1 (<0,5 %)
	Jordart	Moldfattig siltig lettleire	Moldfattig siltig lettleire	
	Moldklasse	1 (0,9 % TS)	1 (1,1 % TS)	
	Jordprøvenr.	1 A	2 A	
	Merknad	-	-	
B-Sjikt	Tykkelse (cm)	30-70 cm	40-60 cm	Jordprøvenr.: 3
	Jordart	Moldfattig siltig lettleire	Moldfattig sandig silt	
	Moldklasse	1 (0,9 % TS)	1 (2,3 % TS)	
	Jordprøvenr.	1 B	2 B	
	Merknad	-	-	
C-Sjikt	Tykkelse (cm)	>70 cm	>60 cm	
	Jordart	Siltig lettleire	Siltig lettleire	
	Moldklasse	Ikke vurdert	Ikke vurdert	
	Jordprøvenr.	-	-	
	Merknad	-	-

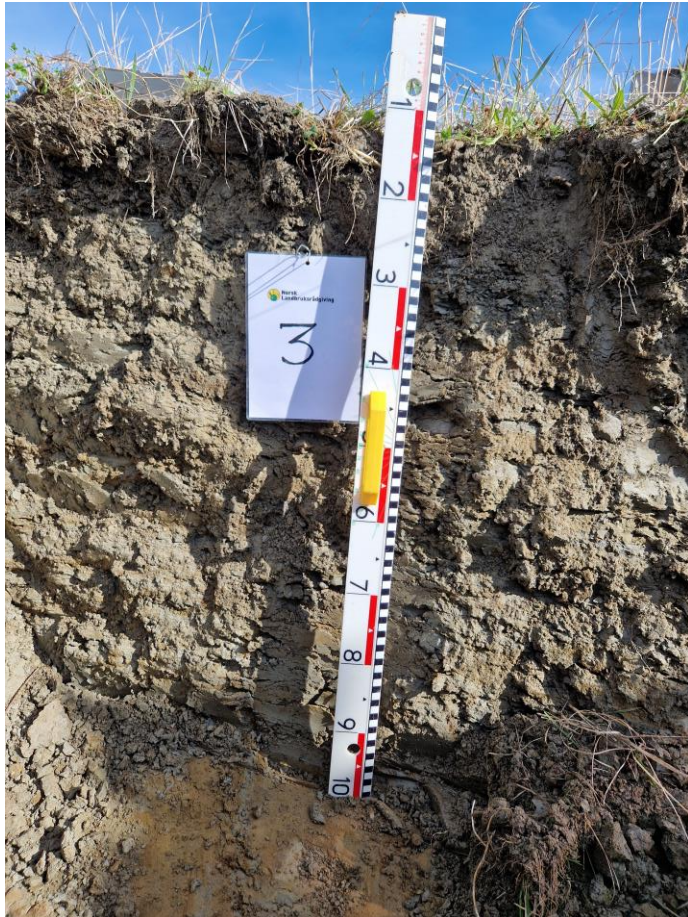
Bilde: Sjakt 3. Ingen tydelige jordsjikt.

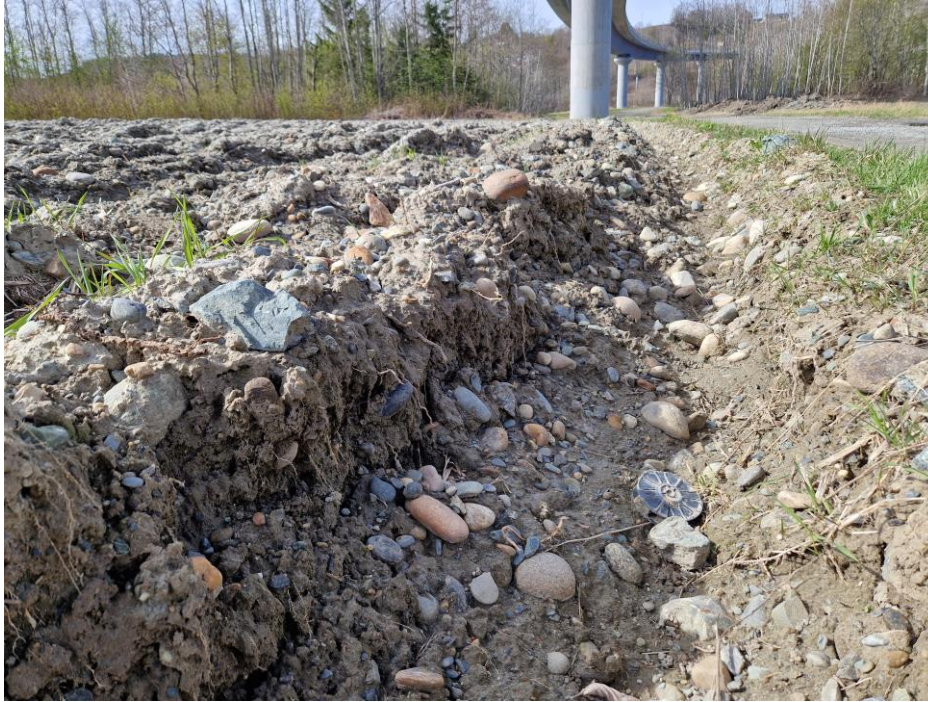
Bilde: Det er høyt innhold av stein på arealet.

Mottaksarealet er i dag klassifisert som fulldyrka areal, og er en del av et større jorde/skifte. Arealet er tidligere bygd opp/hevet med tilkjørte masser (konstruert jordlag). Moldinnholdet er lavt, det er rikelig med stein, og det er ingen synlige naturlige jordsjikt. Grunneier ønsker at det legges på et lag med steinfri jord som topplag for å redusere behovet for steinplukking.

Det er gjennomført sjakting på arealet, og resultatet bekrefter at arealet er konstruert (oppfylt) og at det er mye stein.

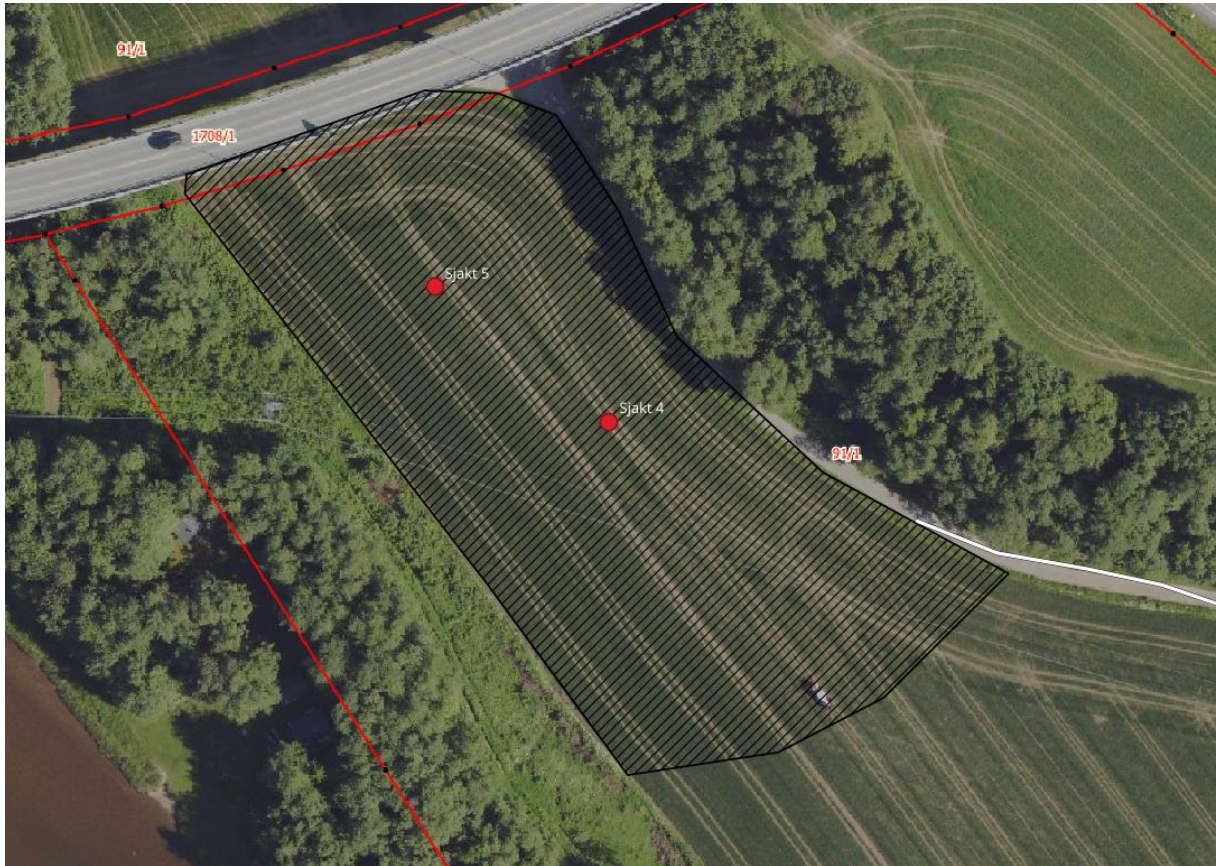
Kart: Mottaksareal 1 skravert. Røde punkter angir sjakter.

Mottaksarealet anslås til å være 7 daa, og dersom både ranker og A-sjikt flyttes hit vil det innebære en heving i snitt på ca. 30 cm.

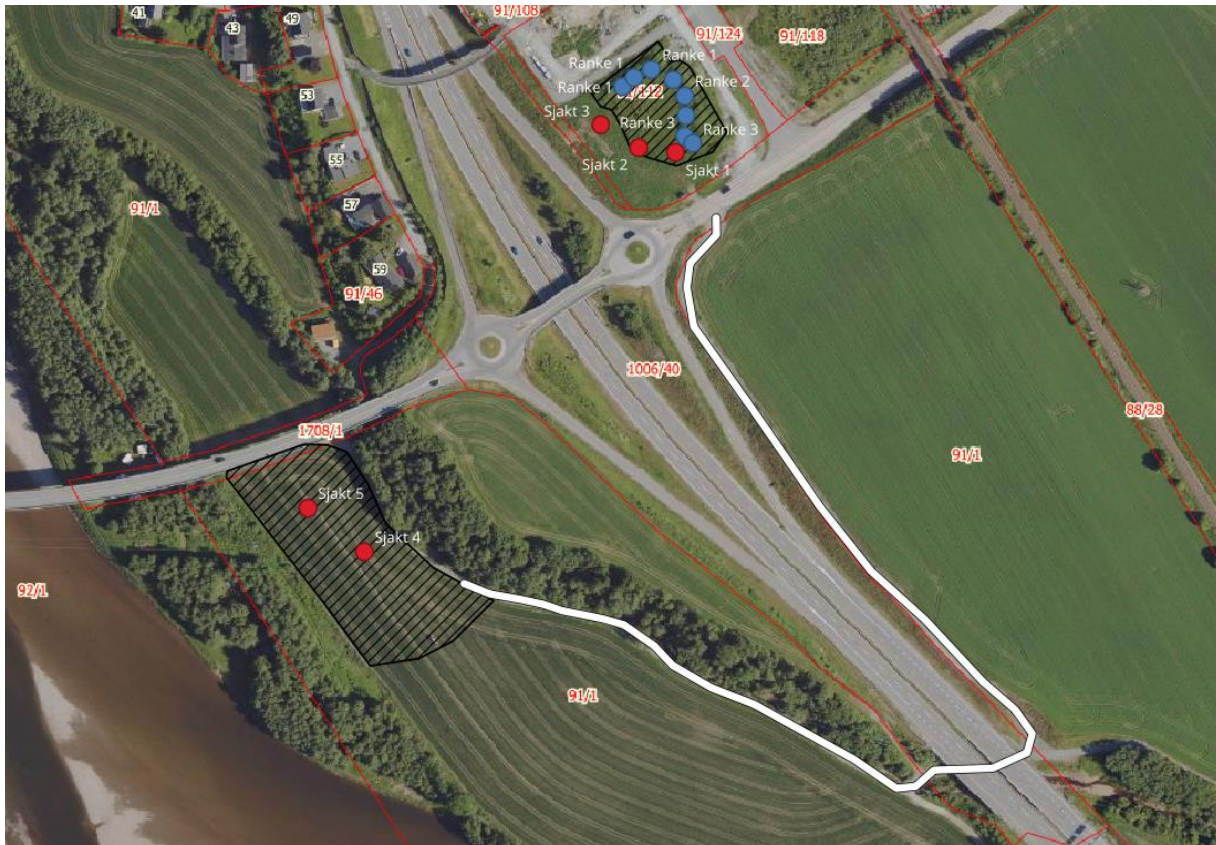
Kart: Mottaksarealet beliggenhet i forhold til avtakingsareal. Hvit strek viser atkomst.

Arealet ligger på eiendommen gnr./bnr. 91/1, omtrent 250 meter i luftlinja sørvest for avtakingsarealet. Det ligger på andre siden av E6, men det er god tilgang til arealet via avlingsvei og kulvert under E6.

Transportavstand er ca. 700 meter og det er ingen bebyggelse langs traseen.

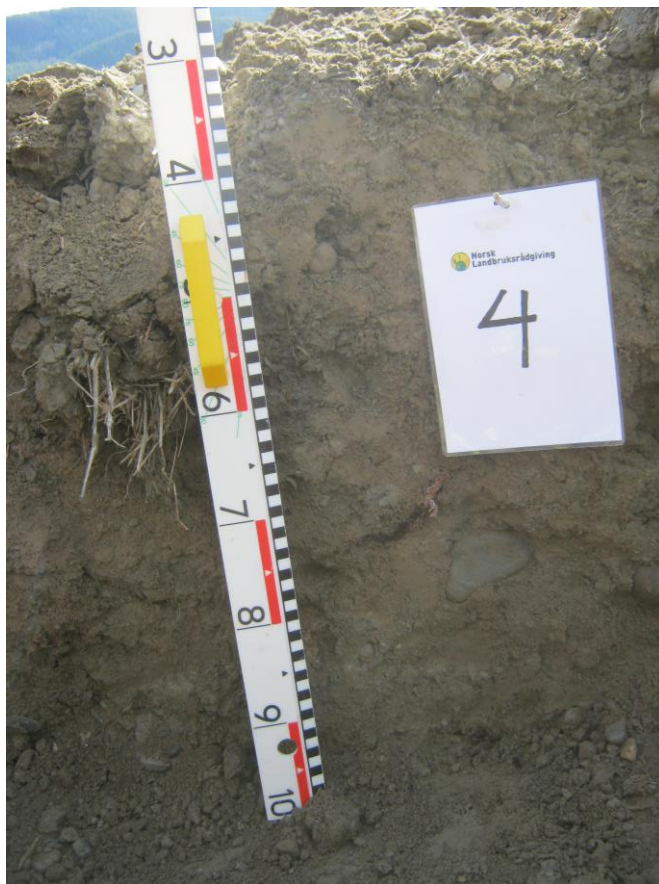
Bilde: Sjakt 4. Konstruert jordprofil med en del stein. Spor etter plogsjikt på ca. 20 cm.

Sjikt		Sjakt 4	Sjakt 5
A-Sjikt	Tykkelse (cm)		0-25 cm
	Jordart	Moldfattig siltig finsand	Moldfattig siltig lettleire
	Moldklasse	1 (1,2 % TS)	1 (1,4 % TS)
	Merknad	Konstruert jordlag uten tydelige sjikt. En del stein	Konstruert jordlag uten tydelige sjikt. En del stein.
B-Sjikt	Tykkelse (cm)	-	>25 cm
	Jordart	-	Moldfattig siltig lettleire
	Moldklasse	-	1 (<0,5 % TS)
	Merknad	Ikke mulig å skille jordsjiktene.	Konstruert jordlag uten tydelige sjikt. En del stein.

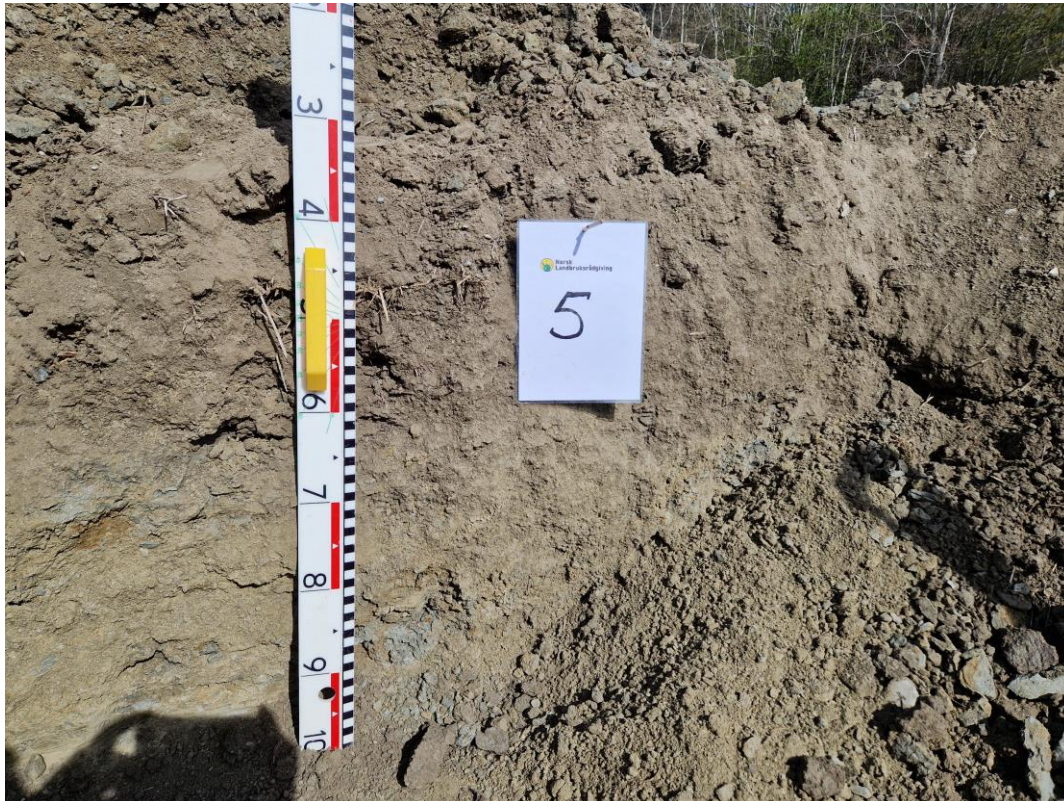
Bilde: Sjakt 5. Det var ingen sjiktinndeling i jordprofilen.

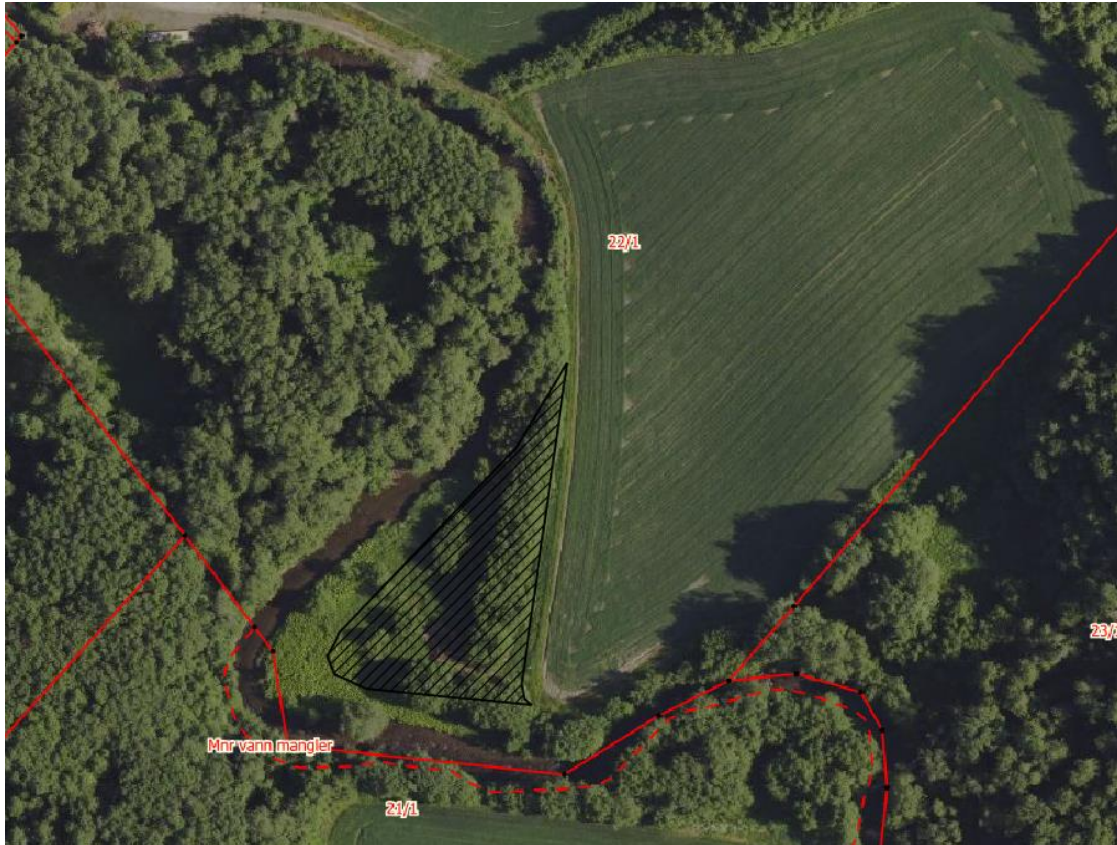
Kart: Mottaksareal 2.

Arealet ligger på eiendommen gnr./bnr. 22/1, omtrent 4,5 km vest for avtakingsarealet. Det er et areal som tidligere har vært dyrket, men som har gått ut av drift på grunn av for lav beliggenhet i forhold til elva Vigda. Arealet er vassjukt, og det har ikke vært mulig å drenere det med tradisjonelle metoder.

Det er ikke gjennomført sjakting på arealet, men det gjort en visuell vurdering. Arealet ligger i tilknytning til eksisterende dyrkamark og det kan dyrkes opp, men det bør heves for å komme tilstrekkelig over grunnvannsnivå. Arealet er på 2 daa, og det er kan ikke utvides uten å komme i konflikt med nødvendig kantsone mot elva. Dersom massene fra avtakingsarealet legges jevnt ut over dette arealet vil det tilsvare en heving på ca. 1,1 meter. Dette vil bedre forholdene betraktelig på arealet.
