# FLAUMFAREVURDERING FOR KÅRDAL HYTTEGREND – MJØLFJELL I VOSS KOMMUNE

KAARDAL AS

OKTOBER 2013

| OPPDRAGSNR. | A045399 |

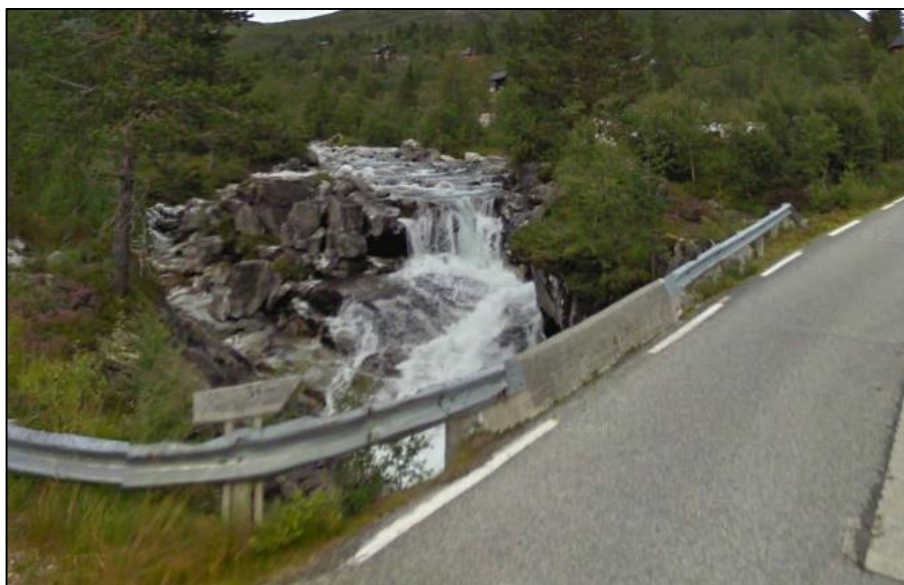
Figur 4 Bilet henta frå maps.google.no. Biletet er tatt i august 2013, frå fylkesveg 307 like før ein kryssar Ljosåni, og det synder Godfoss.

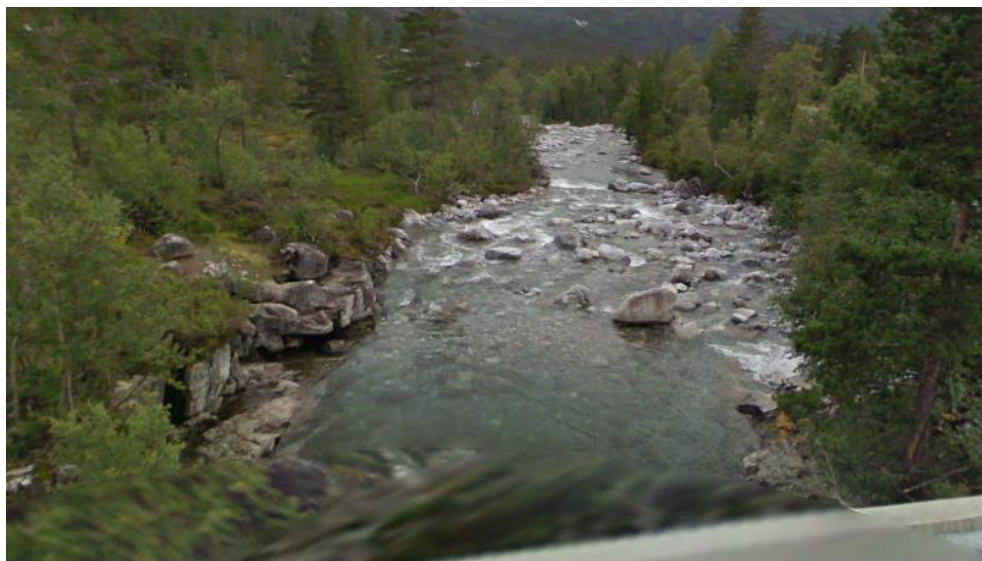
Like under fylkesvegen, og like nedanfor Godfoss, er det ein kulp i elva. Fordi det er enklast å måle vasstand i ein kulp, og fordi det er einast her normalvasstand kan vere 1.6-1.7m i dette området, er det høgst sannsynleg at målestasjonen har vore her. Kulpen er 10m på det breiaste, og elvebreiddene er ganske bratte og i fast fjell på både sider av kulpen.

Figur 5 Bilet henta frå maps.google.no. Biletet er tatt i august 2013, på brua som kryssar Ljosåni og det syner kulp og Ljosåni nedstraums Godfoss.

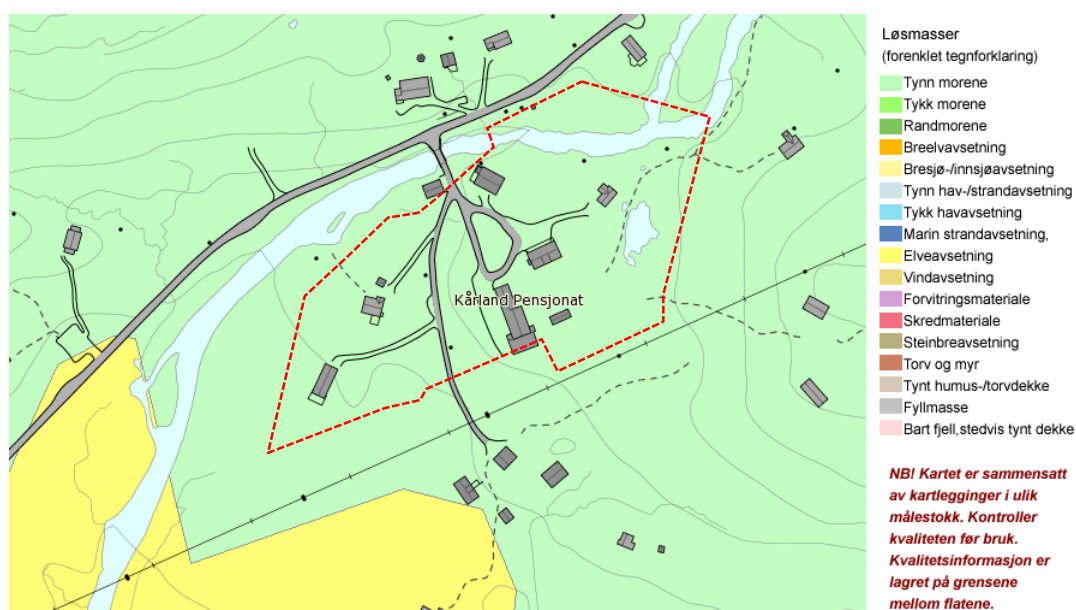
I planområdet er det tynn morene (figur 11). Langs elvebreidda til Ljosåni, der morena er utvaska, kan ein sjå at morena har grove blokker (figur 9). I den sørvestlege delen av planområdet er det torv og myrlendt terreng.

Figur 11 Lausmassekart (www.ngu.no) som viser at planområdet har tynn morene. I den sørvestlege delen er det også observert torv og myrlendt terreng. Reguleringsplanområdet er omtrentleg merkt med raudt omriss.

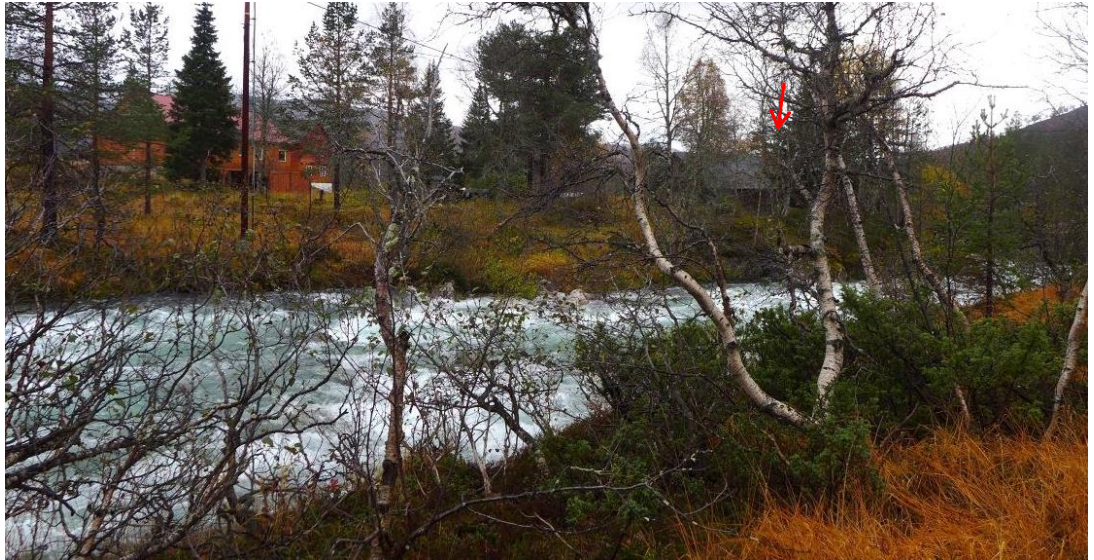
Planområdet ligg i område med spreidd skogvekst der bjørke- og furuskogen dominerar. Langs elvebreidda er det også noko småskog og einebusker (figur 12). Generelt er området prega av lite næringskrevjande arter.

Figur 12 Bilete som viser vegetasjonstilhøva oppstraums brua. Raud pil markerer bustad på B1.

Innafor omsynssone flaum bør vegetasjon i minst mogleg grad bli rydda, særleg langs elvebreidda. Vegetasjon binn jorda og er med å hindre erosjon, og han vil også bremse vassfarten i ein eventuell flaumsituasjon og såleis kunne vere med å redusere skadeomfanget.
