Bodø kommune

Kulturminnefaglig rapport for vernede bygg i Storgata i Bodø sentrum

Oktober- desember 2014

2014-11-28 Oppdragsnr.: 5145454

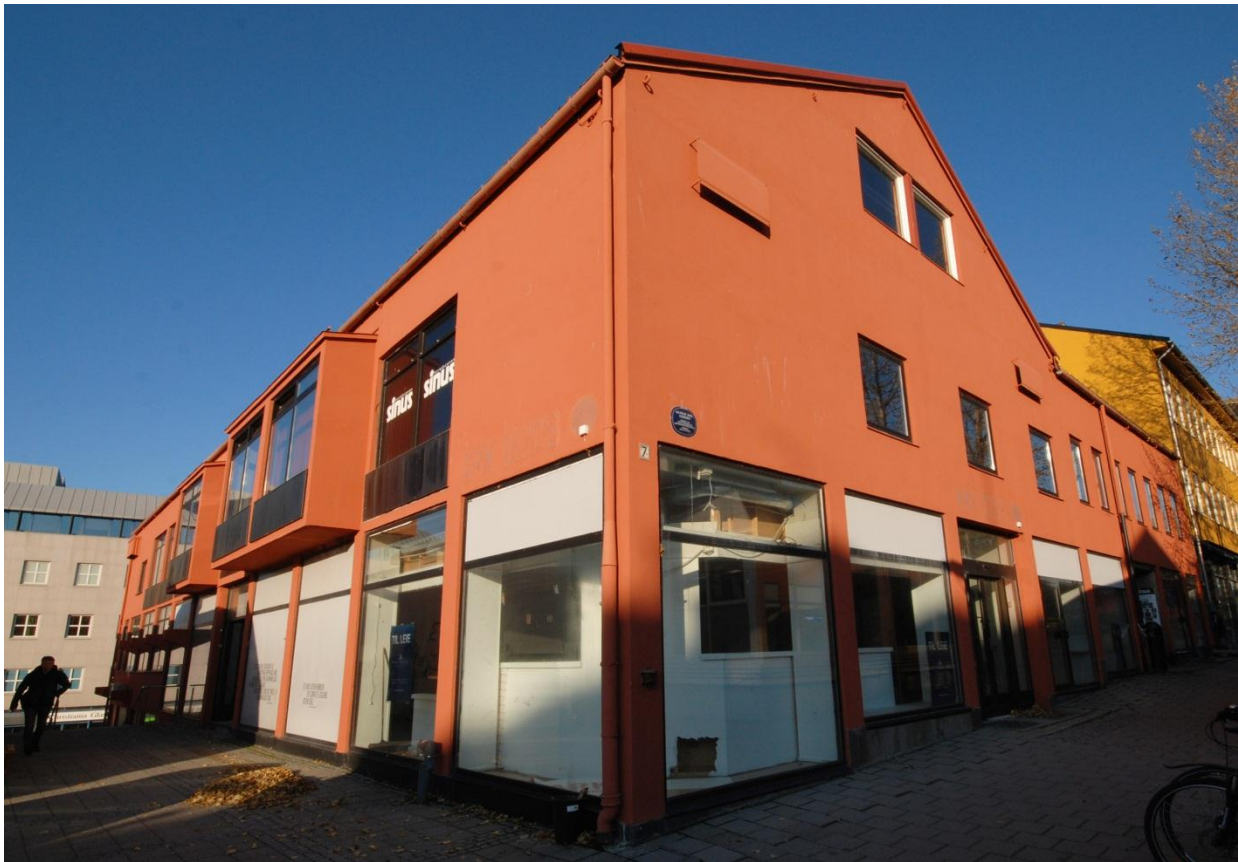
Figur 10. Foto Norconsult 2014.

Bygget danner et viktig hjørne ved Torget. Bygget er en pusset og malt betongkonstruksjon. Bygget skiller seg litt fra de andre byggene fra denne perioden da det har en variasjon i etasjetall der det følger terrenget og har flere etasjer ned mot Sjøgata. Det følger det typiske skjemaet med funksjonsinndeling med butikk i første etasje og kontorer/bolig i 2. og 3. etasje.

Byggets hovedform er i liten grad endret, men utskiftinger av vinduer og brystningsfelt har redusert det opprinnelige preget ved bygget.

Bygningens rene og enkle volum med saltak, pussede fasader og knappe detaljering er bevart til tross for nye vinduer og fliser i 1. etasje.

Bygget vurderes til å ha **stor kulturhistorisk verdi** på grunn av sin typiske fasadekarakter og bevarte hoved utforming av fasade, samt god terrengtilpasset arkitektur. Det har en stor verdi i sammenhengen det står i. Som typisk for gjenreisningsarkitekturen har bygget sammen med de andre byggene fra denne perioden en **nasjonal verdi**.

Det er viktig å beholde skifertaket.

Opprinnelige vinduer og skifer i brystningsfelene under vinduene er viktig å bevare.

Ved utskifting av vinduer anbefales det å sette inn vinduer med lik inndeling som opprinnelig. Se historiske fotos.

Skilting kan også vurderes å gjøres på en måte som er mer i tråd med slik det opprinnelig ble gjort i stor grad med vertikale skilt.

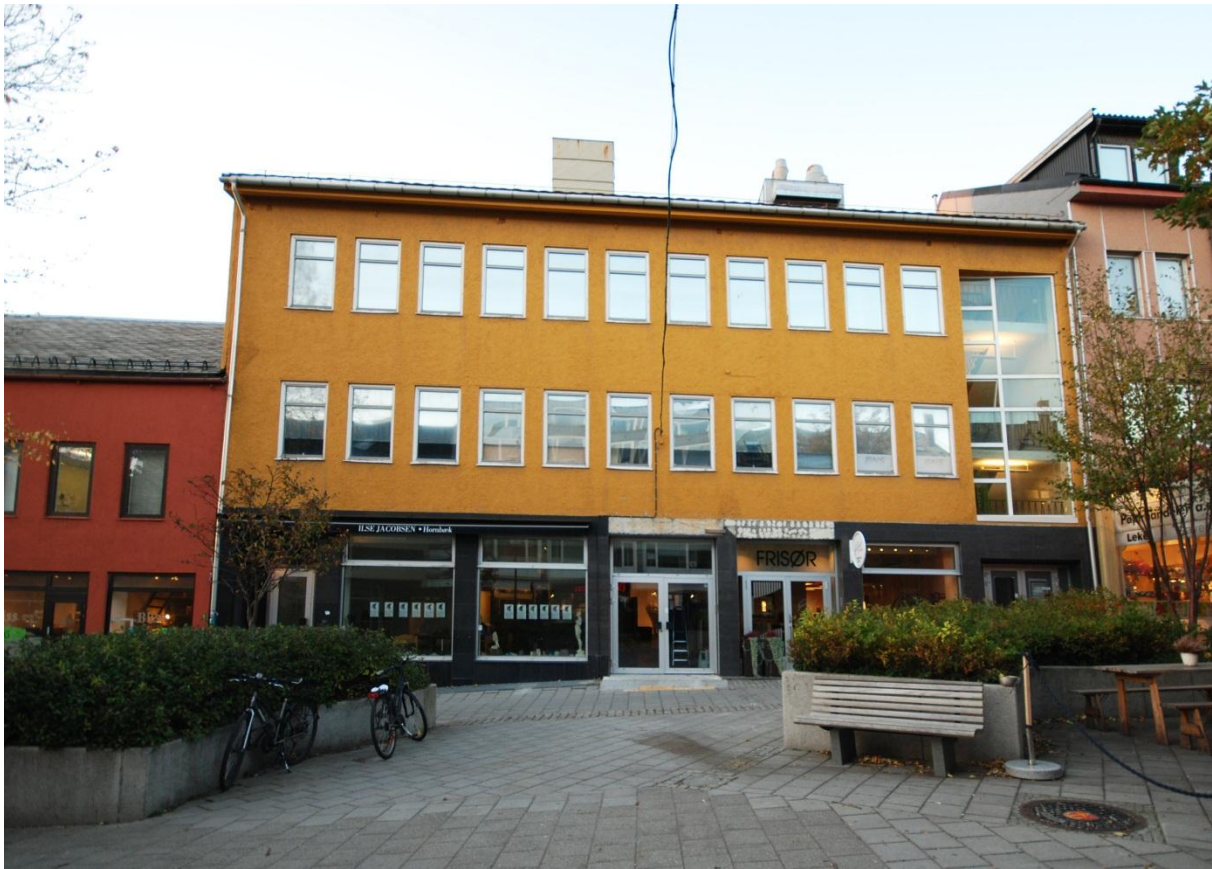
Figur 14. Foto Norconsult 2014

Bygget framstår som opprinnelig i hovedform og arkitektonisk uttrykk.

Bygget har mange opprinnelige elementer i form og noen i detaljer. Taket har skiferkledning som kan være opprinnelig. Bygget som helhet framstår som opprinnelig med opprinnelig fasadeinndeling, vindusform og markert skille mellom 1. etasje og resten av bygget. Byggets integritet framstår som høy.

Bygningens rene og enkle volum med saltak, pussede fasader og knappe detaljering er bevart til tross for nye vinduer og fliser i 1. etasje.

Bygget vurderes til **middels kulturhistorisk verdi** på grunn av sin typiske fasadekarakter og noe autentisitet i materialer og detaljer. Som typisk for gjenreisningsarkitekturen har bygget sammen med de andre byggene fra denne perioden en **nasjonal verdi**.

Det er viktig å beholde takflaten uten store arker eller oppløst. Skiferkledningen må bevares. De nye flisene på fasaden i 1. etasje kan med fordel fjernes, fasaden pusses og males og gesimsen markeres sterkere slik det har vært opprinnelig. Beholde den gule fargen på fasaden men gjerne i en lysere tone. Unngå overbygg over fortau med mindre det inngår i en helhetlig plan for gateløpet.

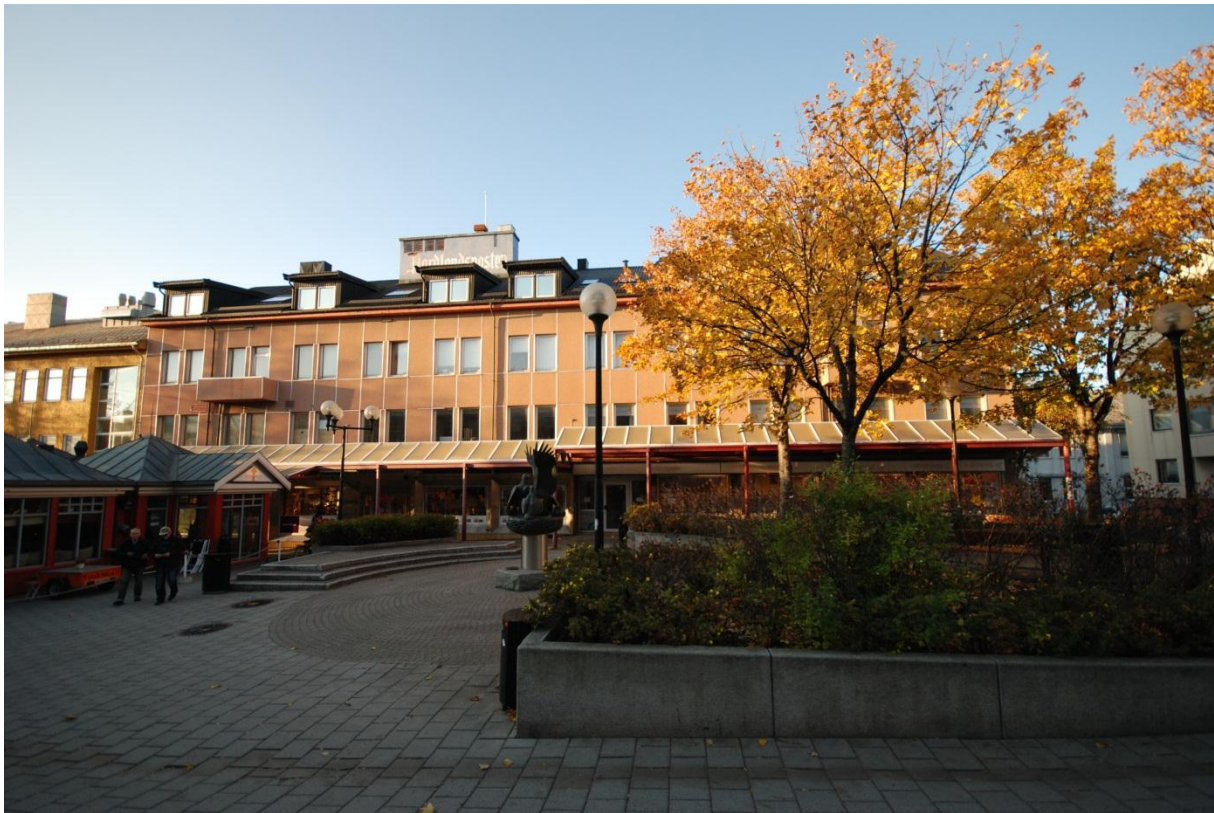
Figur 17. Foto Norconsult 2014.

Bygget er et langt hjørnebygg med fasader som vender mot Storgata og Rådhusgata. Bygget er en betongkonstruksjon over tre etasjer med bæring i ytterveggene. Bygget har en større grunnflate enn de fleste andre byggene fra denne perioden. Opprinnelig var dette en bygning med pussede og malte fasader i 2. og 3. etasje og med en mørk mineralittpuss på fasaden i 1. etasje. Bygget har i dag en nyere platekledning i de øverste etasjene og en ny mineralittpuss samt trepanel på deler av fasaden i 1. etasje. Taket har saltaksform med valm mot gatehjørnet. Takflaten er tekket med nyere materiale (svart betongtakstein eller plater). I nyere tid er det bygget på 6 arker eller takopplett på takflaten mot Storgata. Samtlige vinduer og dører ser ut til å være av nyere dato. Vindusåpningene har beholdt sin opprinnelige form og plassering, men de nye vinduene har en ny utforming uten horisontal sprosse. Den nye fasadekledningen bygger vegglivet ut slik at vinduene får en dyp plassering i vegg. Det er etablert et saltakformet takoverbygg over fortauet langs hele fasaden. En morsom, men viktig detalj er inskripsjonen «Nordlandsposten» på pipe/luftesjakten på taket.

Ved behov for omfattende rehabilitering bør fasedeutrykket tilbakeføres. Platene bør erstattes med malt puss. Dersom behovet for isolasjon fører til at vegglivet bygges ut bør vinduene flyttes ut i vindusåpningen. Takoverbygget over fortauet bør fjernes eller erstattes av en konstruksjon med et mer transparent og enhetlig uttrykk. Inskripsjonen «Nordlandsposten» på takelementet gir identitet til bygget og bør vedlikeholdes og bevares.

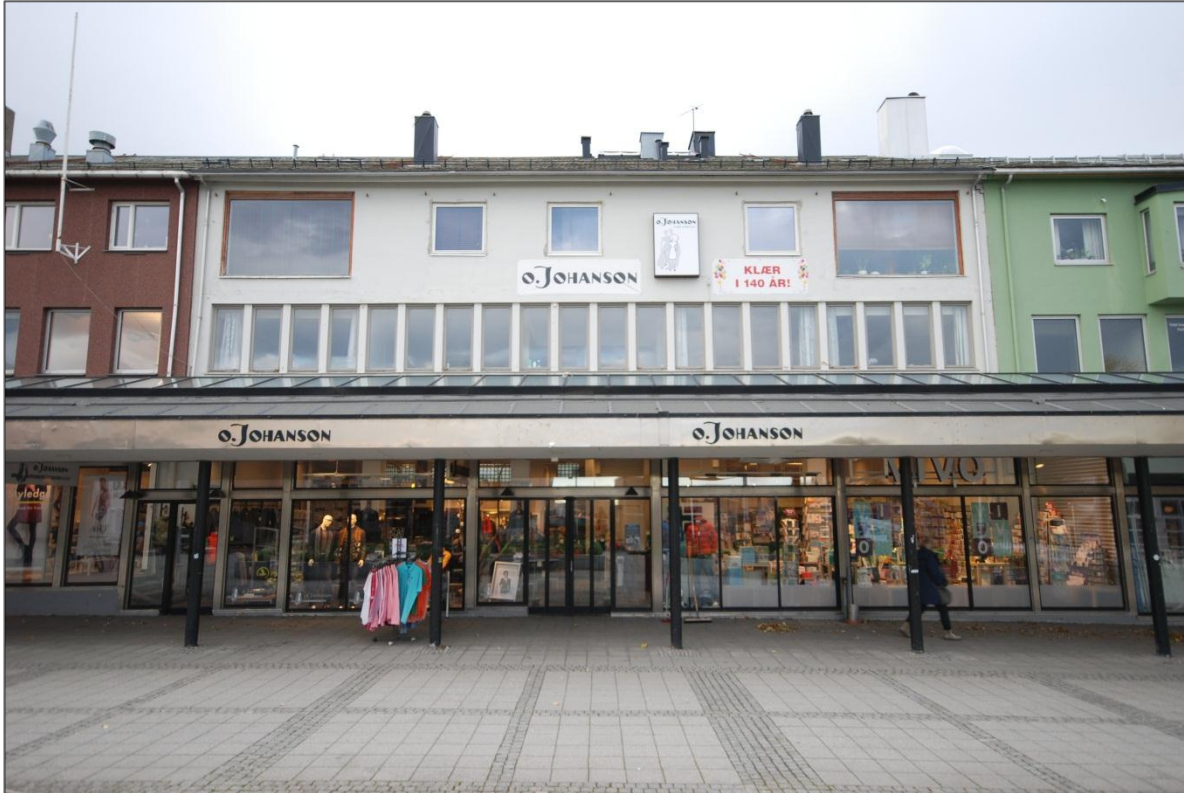
Figur 35. Foto Norconsult 2014.

Det består av betongkonstruksjon med bærende innvendige søyler. Taket er tekket med opprinnelig skifer. Fasaden består av pusset betong. Vindusinnelingen i fasadens 2. og 3. etg har en egen karakter sammenlignet med byggene fra samme periode.

Andre etage består av et vindusbånd mens 3. etg har en egen rytme med to store vinduer på siden og tre kvadratiske vinduer i midten. De midterste vinduene har en liten asymmetri som gir plass til butikkskilt. Fasaden mot bakgård er i stor grad autentisk.

Fasaden i 1. etg er vesentlig forandret. Opprinnelig gikk det en sammenhengende baldakin av plass-støpt betong fra Tandberggården (Storgata 26) til Tjærandsengården (Storgata 30). Baldakinen er fjernet bortsett fra en liten rest på hjørnet av Tandberggården. Det er bygget en glassfasade som stikker 1,5 meter ut fra opprinnelig fasadebygg. I tilknytning til dette glassbygget er det et takoverbygg som dominerer fasaden og som arkitektonisk tar fokuset fra den rene og enkle formen som bygg fra denne tidsepoken innehar. Baldakinen har en skrå linje som spiser seg inn på vinduene i 2. etg.

Tak og fasaden i 2. etg vurderes til å ha høy autentisitet. Noen av vinduene kan være opprinnelige. Fasade i 1. etg er totalt forandret i form. Prinsippet med butikkvinduer er ivaretatt, men uttrykket er vesentlig forandret. Fasade mot bakgård er tilnærmet som opprinnelig med opprinnelige vinduer.

Bygningens rene og rolige uttrykk preget av glatte vegger med knapp detaljering er noe forstyrret av moderne tilbygg som endrer den opprinnelige balansen i fasaden og også fasadens forhold til gaten.

Bygget vurderes til å ha **middels kulturhistorisk verdi** på grunn av sin typiske fasadekarakter i 2. og 3. etg og stor autentisitet i materialer og detaljer. Ombyggingen av fasaden i 1. etg trekker ned på verdien av det estetiske uttrykket og forstyrrer også byggets autentisitet og integritet, men tilbygget kan i stor grad reverseres og det er mulig å gjenskape opprinnelig fasade dersom dette er ønskelig.

Opprinnelig form og materialkvaliteter bør bevares. Nødvendigheten av takutspring bør vurderes og man kan eventuelt se på muligheten for å få utarbeidet en felles løsning for hele gateløpet som er mer i stil med opprinnelig karakter og gir et enhetlig uttrykk.

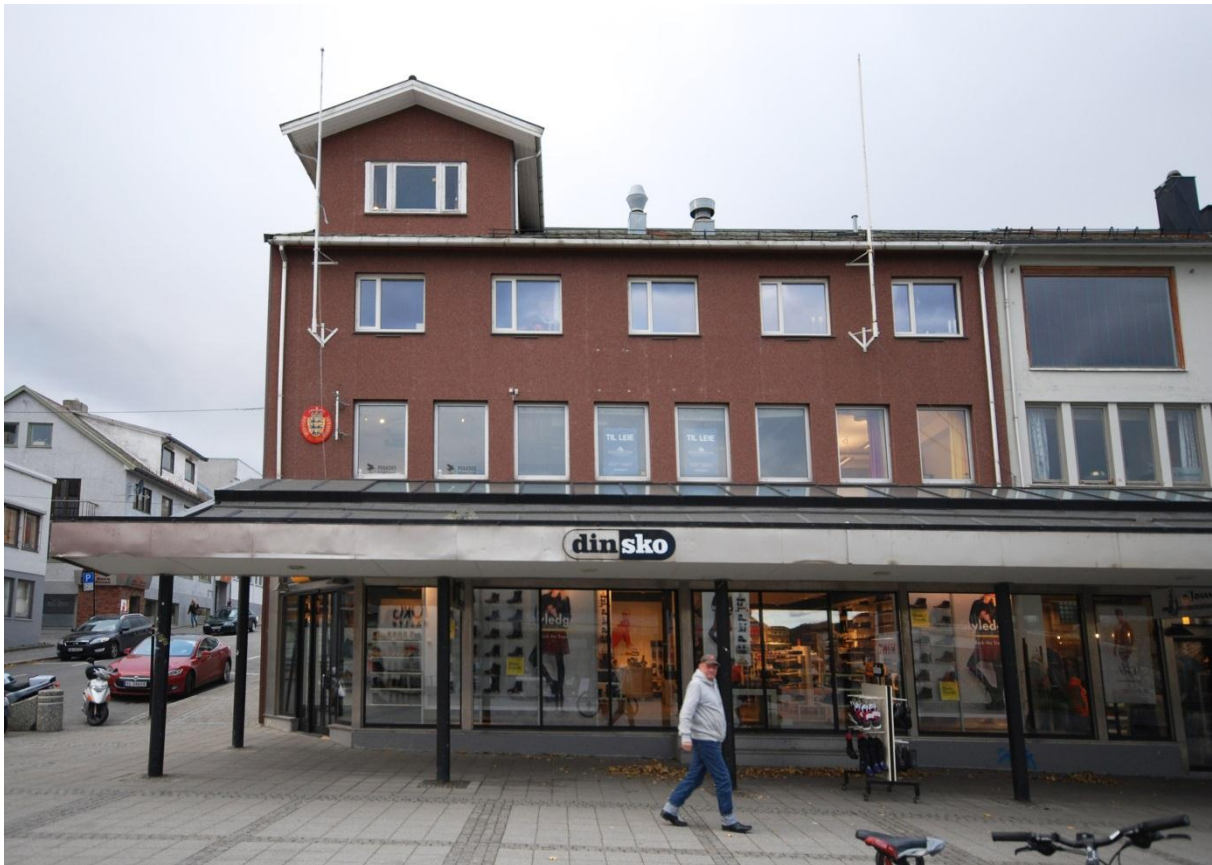
Figur 37. Foto Norconsult 2014.

Det består av betongkonstruksjon med bæring i ytterveggene. Taket er tekket med opprinnelig skifer. Fasaden består av pusset betong. Fasaden er typisk for sin tid, enkel utforming med rektangulære vinduer i fasaden. Fasaden har sin opprinnelige karakter i 2. og 3. etg som er byggets kontor/boligdel.

Fasaden i 1. etg er vesentlig forandret. Opprinnelig gikk det en sammenhengende baldakin av plass-støpt betong fra Tandberggården (Storgata 26) til Tjærandsengården (Storgata 30). Baldakinen er fjernet bortsett fra en liten rest på hjørnet av Tandberggården. Det er bygget en glassfasade som stikker 1.5 meter ut fra opprinnelig fasadebygg. I tilknytning til dette glassbygget er det et takoverbygg.

Fasaden i 1. etg er forandret i form. Prinsippet med butikkvinduer er ivaretatt, men uttrykket er vesentlig forandret med utbygg og takoverbygg. Arken på taket endrer også bygningen og hele bygningsradens symmetri og rene linjer.

Bygningens rene og rolige uttrykk preget av glatte vegger med knapp detaljering er noe forstyrret av moderne tilbygg som endrer den opprinnelige balansen i fasaden og også fasadens forhold til gaten.

Bygget vurderes til å ha **lav kulturhistorisk verdi** på grunn av tap av autentisk uttrykk og integritet. Bygget har likevel noen opprinnelige kvaliteter som skifer på taket. Ved sin plassering ved torget og på et gatehjørne blir bygget viktig for sammenhengen i bygningsmiljøet. Som typisk for gjenreisningsarkitekturen har bygget sammen med de andre byggene fra denne perioden en **nasjonal verdi**.

Viktig å bevare opprinnelig skifer på taket. Unngå flere takarker. Nødvendigheten av takutspring bør vurderes og eventuelt se på muligheten for å få utarbeidet en felles løsning for hele gateløpet som er mer i stil med opprinnelig karakter og gir et enhetlig uttrykk.

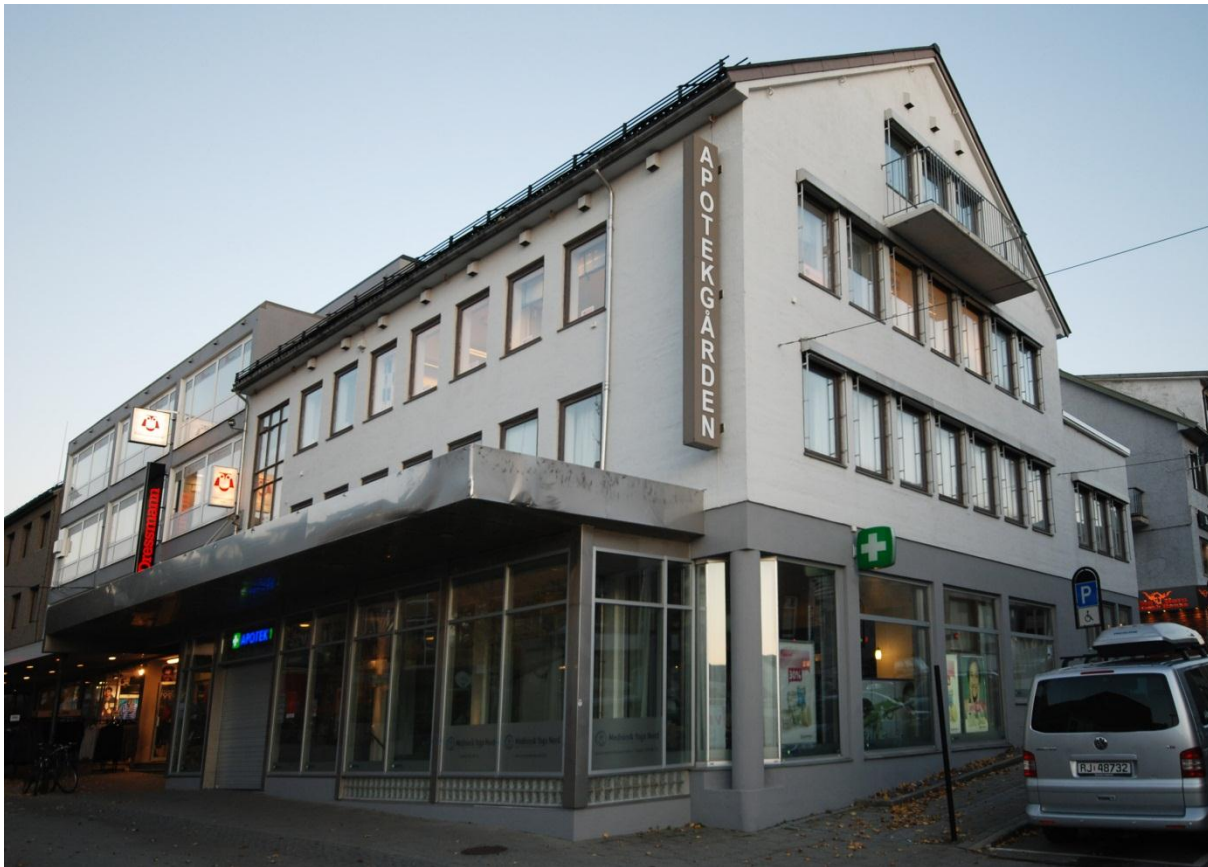
Figur 39. Foto Norconsult 2014.

Bygget ligger på det sør-østre hjørnet av Storgata og Havnegata. Det er en pusset og malt betongkonstruksjon med bæring i ytterveggene. Taket har saltaksform og var opprinnelig tekket med skifer. Nå er det tekket med nye materialer (betongtakstein?). Fasadeuttrykket i 2. og 3. etasje er i stor grad opprinnelig med opprinnelig teak inngangsdør og opprinnelige trappevinduer. Opprinnelige elementer i trappegangen kan ses fra gaten. Dette er med å gi bygget en opprinnelig karakter. Vinduene i 2. og 3. etasje er etfags vinduer med rammer i tre, men tegninger og foto viser at vinduene tidligere var tofagsvinduer med horisontal deling. Vinduene antas derfor ikke å være opprinnelige. 1. etasje mot gaten hadde tidligere den typiske inndelingen med tydelig skille mellom 1. og 2. etasje og store butikkvinduer. Første etasje er i dag i stor grad endret med utbygg og takoverbygg.

I 1. etasje er det bygget et utbygg på ca. 1,5 meter med store glassvinduer. Over dette er det bygget et takoverbygg som stikker ytterligere en meter ut over fortauet. Taket er tekket med nytt materiale.

Bygget har mange opprinnelige elementer både i form og detaljer.

Bygningens rene og rolige uttrykk preget av glatte vegger med knapp detaljering er noe forstyrret av moderne tilbygg som endrer den opprinnelige balansen i fasaden og også fasadens forhold til gaten.

Bygget vurderes til å ha **middels kulturhistorisk verdi** på grunn av sin typiske fasadekarakter i 2. og 3. etg og en viss autentisitet i materialer og detaljer. Ombyggingen av fasaden i 1. etg trekker ned på verdien av det estetiske uttrykket og forstyrrer også byggets autentisitet og integritet, men tilbygget kan i stor grad reverseres og det er mulig å gjenskape opprinnelig fasade. Som hjørnebygg får bygget en ekstra viktig rolle i forhold til opplevelsen av fasademiljøet. Som typisk for gjenreisningsarkitekturen har bygget sammen med de andre byggene fra denne perioden en **nasjonal verdi**.

Opprinnelige kvaliteter i vinduer og dør bør bevares. Nødvendigheten av takutspring bør vurderes og eventuelt kan man se på muligheten for å få utarbeidet en felles løsning for hele gateløpet som er mer i stil med opprinnelig karakter og gir et enhetlig uttrykk.

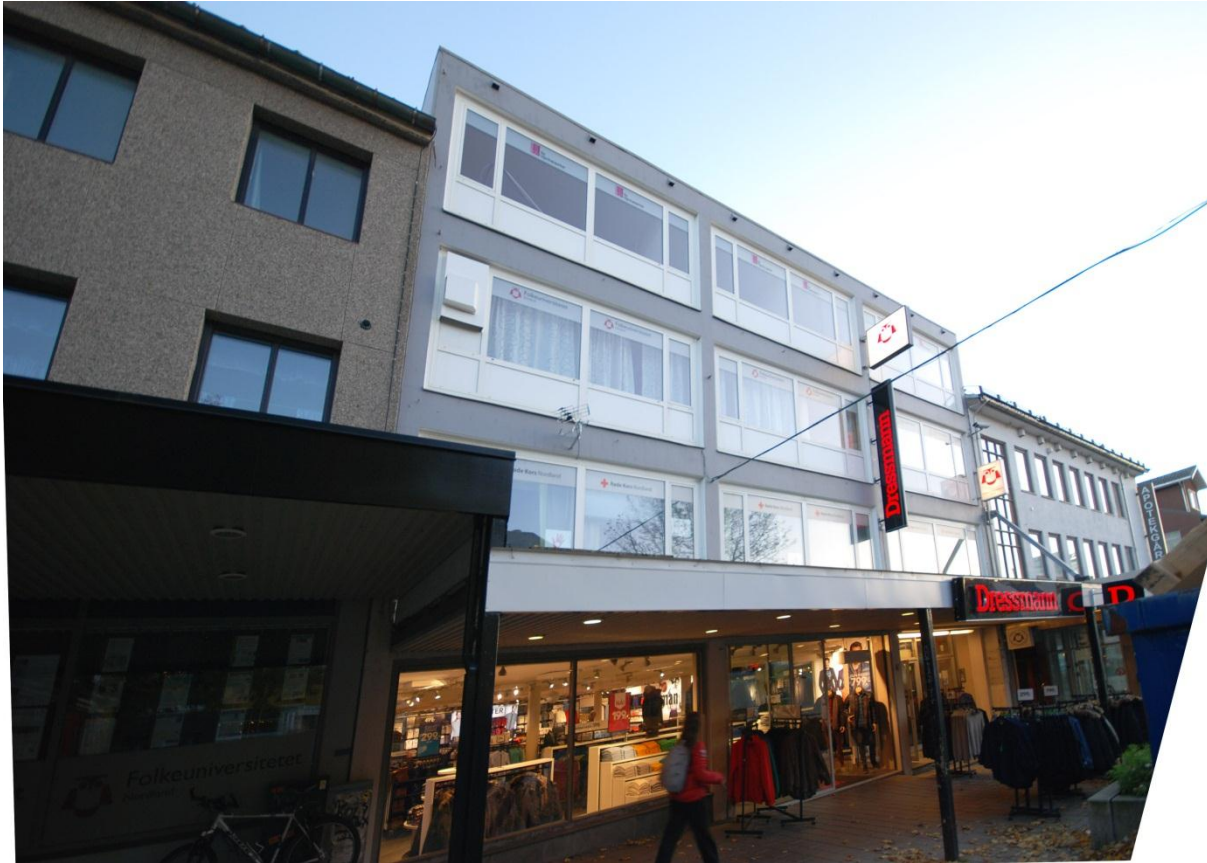
Figur 42. Foto Norconsult 2014.

Betongbygg i 4 etasjer pluss en tilbaketrukket 5 etasje. Bygget er konstruert med bærende søyler, bjelker og dekker i armert betong. Taket er flatt, sannsynligvis tekket med asfaltapp. Fasaden har store vindusåpninger, noe som var mulig på grunn av det bærende søylesystemet. Vinduene i 2., 3. og 4. etasje er av nyere dato og har fått ny utforming. Vinduene i 1. etasje ser ut til å være opprinnelige teak vinduer som i dag er malt. Inngangsdør og glassvegger rundt inngangspartiet er nytt.

Bygget har fått takoverbygg foran fasaden i 1. etasje.

Det anbefales å bevare de opprinnelige kvalitetene i vinduene i 1. etasje. Ved større ombygging bør det vurderes å skifte tilbake til opprinnelig vindusform. Nødvendigheten av takutspring bør vurderes og man bør eventuelt se på muligheten for å få utarbeidet en felles løsning for hele gateløpet som er mer i stil med opprinnelig karakter og gir et enhetlig uttrykk.

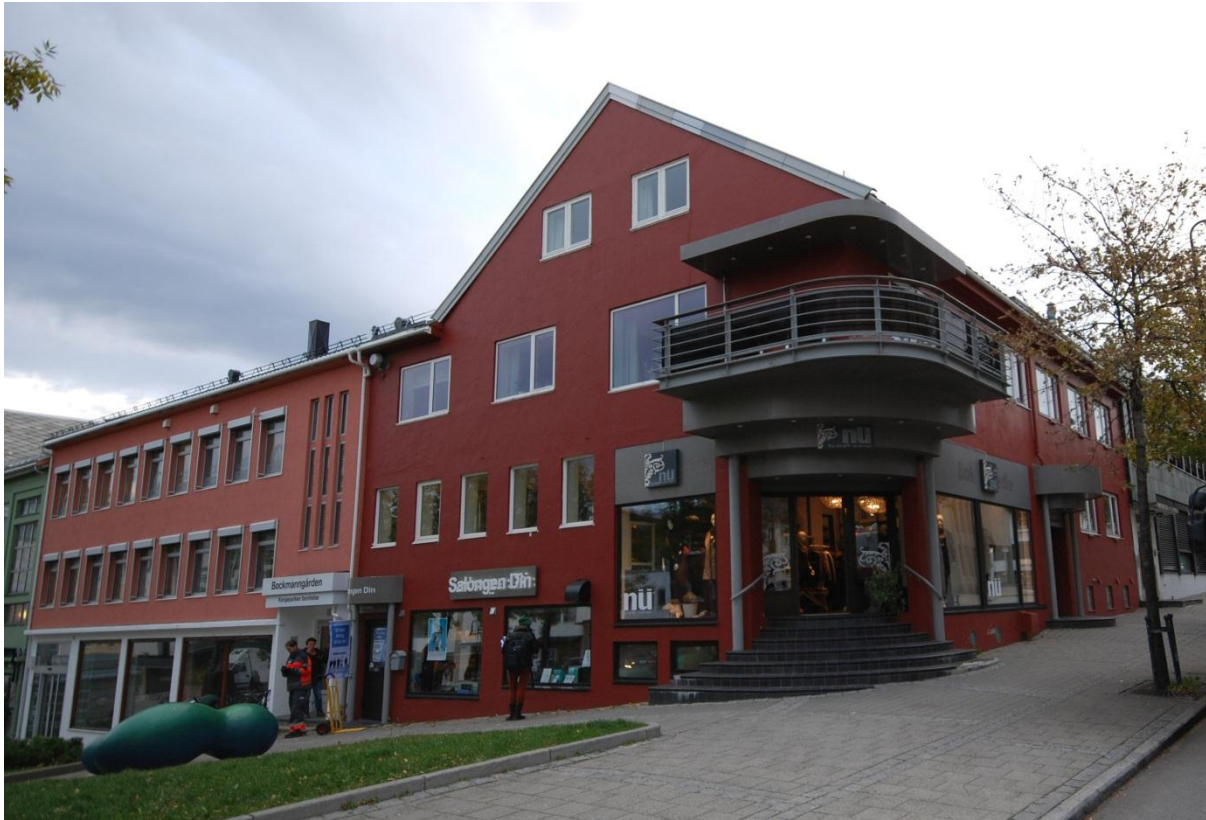
Figur 65. Foto Norconsult 2014

Bortsett fra inngangspartiet som har en stor balkong som stikker ut over trappen, framstår bygget som meget opprinnelig i hovedform og arkitektonisk uttrykk. Historiske foto viser at bygget på 1970-tallet hadde fjernet hjørneinngangen og bygget inn med store glassvinduer. Hjørnedør og trapp er blitt tilbakeført i senere tid med noen nye tilføyelser.

Bygget har mange opprinnelige elementer i form og detaljer. Taket har skiferkledning som kan være opprinnelig, og også en del av vinduene ser ut til å være opprinnelige. Bygget som helhet framstår som med opprinnelig fasadeinndeling, vindusform og en tilnærmet urørt takflate mot gatene med kun luker i takflaten. Byggets integritet framstår som høy til tross for noen tilskudd og endringer i fasaden.

Det er viktig å beholde takflaten uten store arker eller oppløst. Skiferkledningen må bevares. Eventuelle opprinnelige vinduer må vedlikeholdes og bevares.

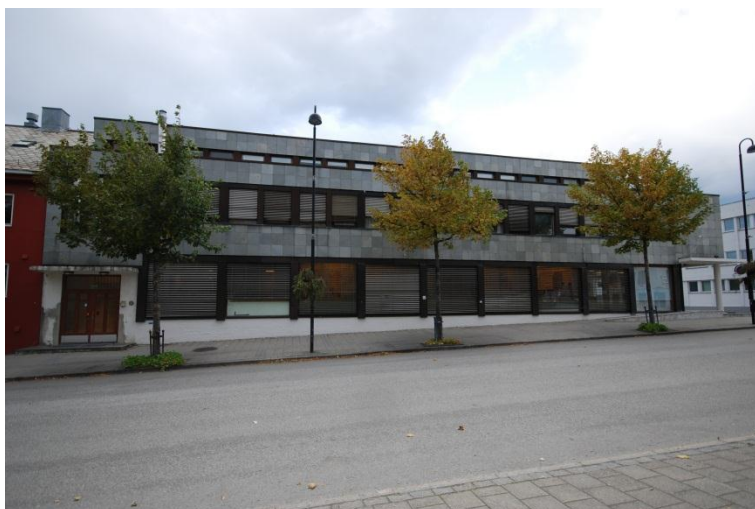
Dronningens gate 15

Bygget er oppført i 1962 men har fått ny fasade kledning med skiferplater. Deler av fasaden mot bakgården viser opprinnelig fasadeuttrykk med glattpusset og malt betong. Slik bygget framstår i dag er det fasaden mot bakgården som har kulturhistoriske kvaliteter. Bygget vurderes til ikke å ha kulturhistorisk verdi i forhold til gjenreisningsarkitekturen.

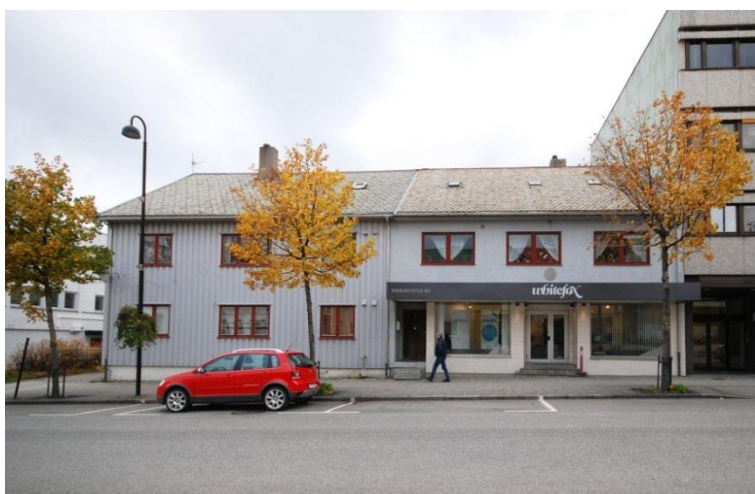
Dronningens gate 17 og 19

Bygg fra 1946 og 1950 som inngår i gjenreisningsarkitekturen. Nr. 17 er kun bolig og fasaden er kledt med panel. Nr 19. er typisk for perioden med butikk i 1. etasje og bolig i 2. etasje. Skiller seg fra bebyggelsen i Storgata ved kun å ha to etasjer. Byggene framstår som meget opprinnelige med skifer på taket og opprinnelig vindusinndeling. Usikkert om vinduene er opprinnelige. Byggene har kulturhistorisk verdi som del av gjenoppbyggingen like etter krigen.

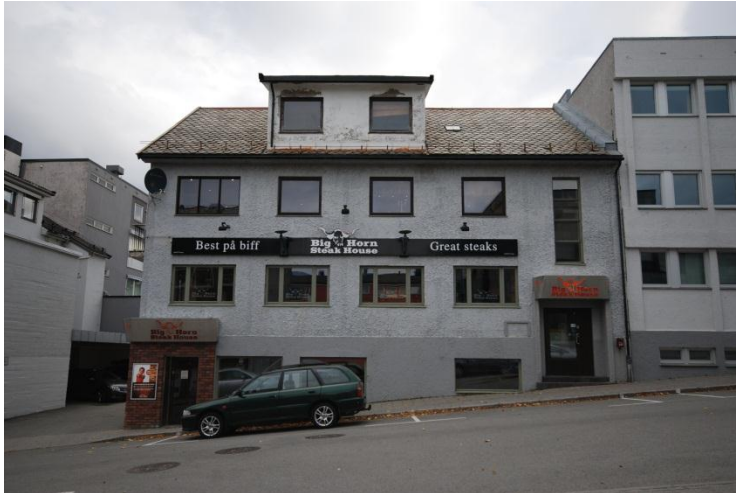
Havnegata 1.

Bygg fra 1952 som inngår i gjenreisningsarkitekturen. Bygget er på 2 ½ etasje med butikk/næring/bolig. Bygget har noen opprinnelige kvaliteter men ser ut til å være i dårlig teknisk tilstand. Bygget har likevel kulturhistorisk verdi som del av gjenreisningsarkitekturen.

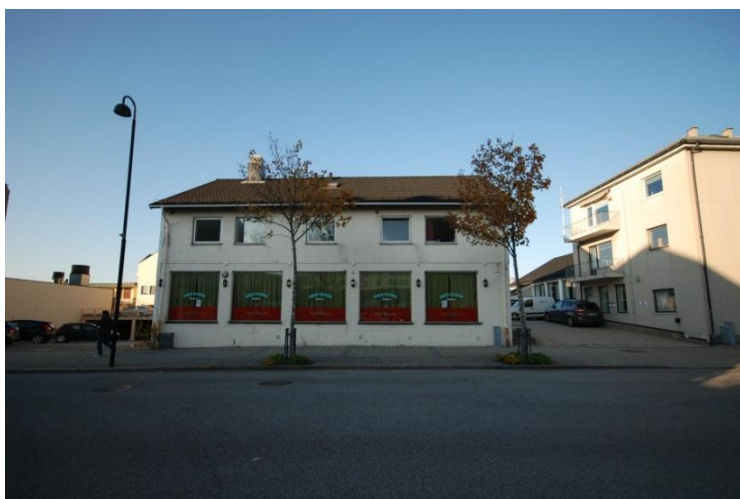
Dronningensgate 25

Bygg fra 1960 med referanser fra gjenresiningsarkitekturen. Murbygg i to etasjer med butikk/næring/bolig funksjoner. Kan inneha noen opprinnelige kvaliteter, men bygget ser ut til å være i relativt dårlig teknisk tilstand. Bygget har en viss kulturhistorisk verdi i forhold til gjenreisningsarkitekturen.

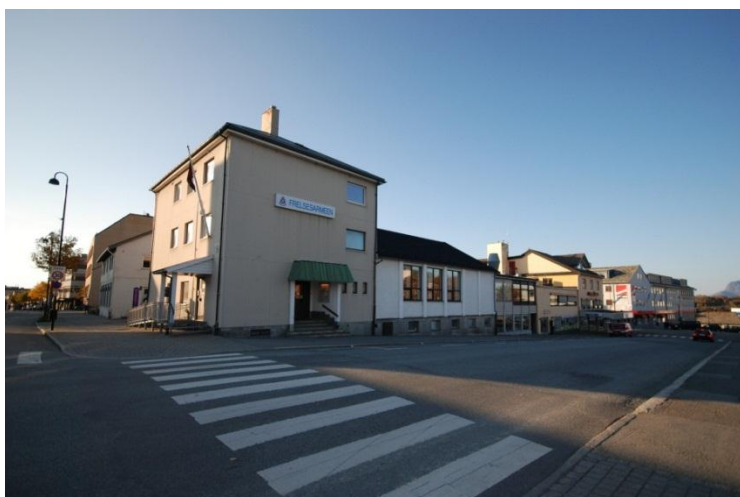
Dronningensgate 27

Bygg fra 1954. Bygget var antageligvis ikke reist som et typisk butikk/næring/bolig bygg, men muligens som et bolig og kontorbygg.

Utformingen bærer mer preg av å være en boligblokk fra denne perioden. Bygget har opprinnelig hatt rød teglstein på taket. Bygget har noen opprinnelige kvaliteter men kan ikke sies å ha kulturhistorisk verdi i denne sammenhengen

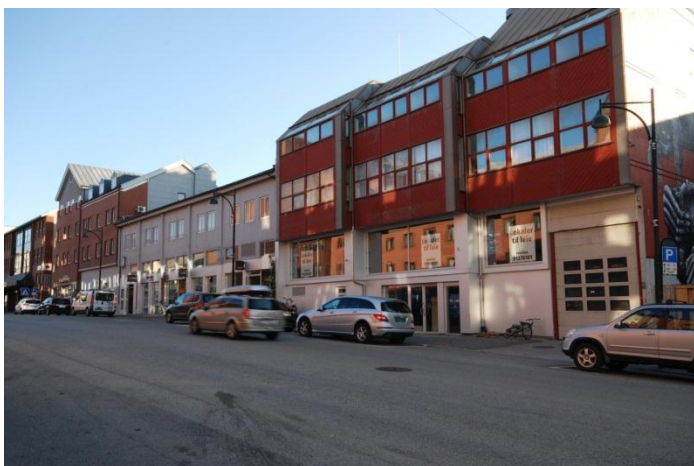
Sjøgata 18, 20A og 20B

Bygg fra ulike perioder. Sjøgaten 20A står oppført i 1947. Utvidelsen av «Nordlands framtid» i Sjøgaten 18 er tegnet i 1959 og oppført etter 1960 dette viser tegninger og historiske foto. Sjøgata 20B er fra 1991. Ingen av byggene kan sies å ha kulturhistorisk verdi i denne sammenhengen, bortsett fra Sjøgata 20A som bør vurderes nærmere.

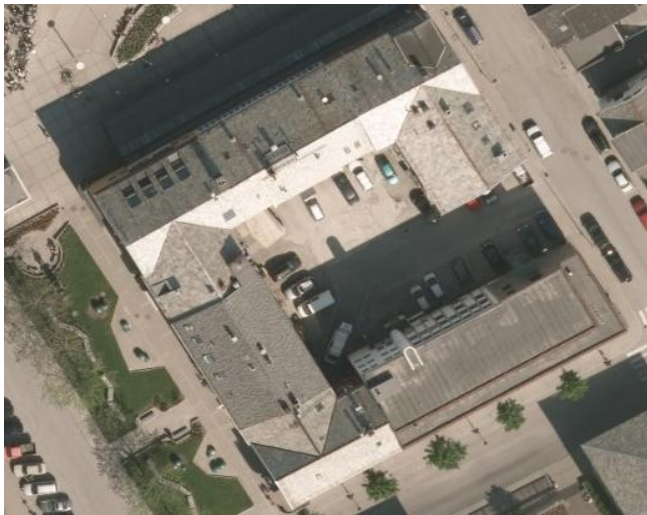
Kvartal 1 består i stor grad av bygg som følger prinsippet for gjenreisningsarkitekturen. Også fasadene mot bakgården har arkitektoniske kvaliteter som bør bevares.

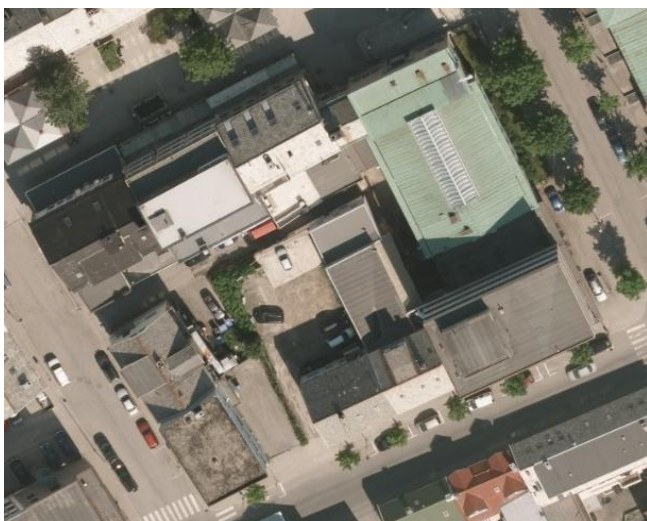
Kvartal 2

Planlagt som et åpent kvartal. I dag preget av bakgårdsbygg som ikke har kvaliteter eller verdi, bortsett fra fasaden til Nordlandsbanken der det er opprinnelige vinduer mot bakgården. Deler av bygningsmassen er uten kulturhistorisk interesse.

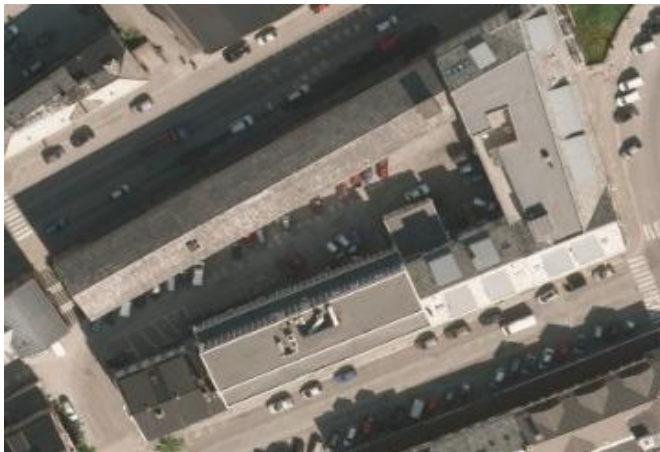
Kvartal 4

Planlagt som et åpent kvartal ned mot Sjøgata. I dag et smalt rom der det kun er fasaden mot Mediegården som har arkitektonisk og kulturhistorisk kvalitet.

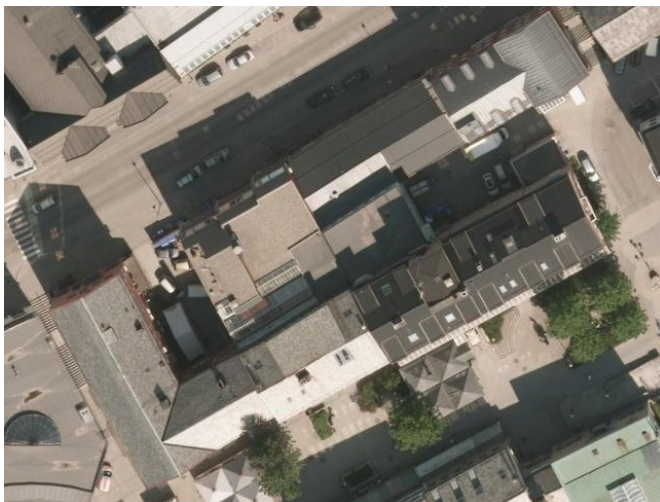
Kvartal 5

Som kvartal 4 planlagt som et åpent kvartal ned mot Sjøgata. I dag gjenbygd og har to ulike bakgårdsrom. Det åpne rommet ned mot Sjøgata har kulturhistoriske kvaliteter knyttet til baksiden av Gustav Moe gården.
