OBSERVASJONER OG PRØVETAKING AV LØSMASSER I SJØGATA 37-38, QUALITY HOTEL BODØ.

28.11 2017

Dette notatet er et internt arbeidsnotat som kun skal brukes/leses av oppdragsgiver, prosjekterende i Hent og Norconsult. Skal brukes i forkant av utarbeidelse av endelig miljøteknisk rapport og tiltaksplan.

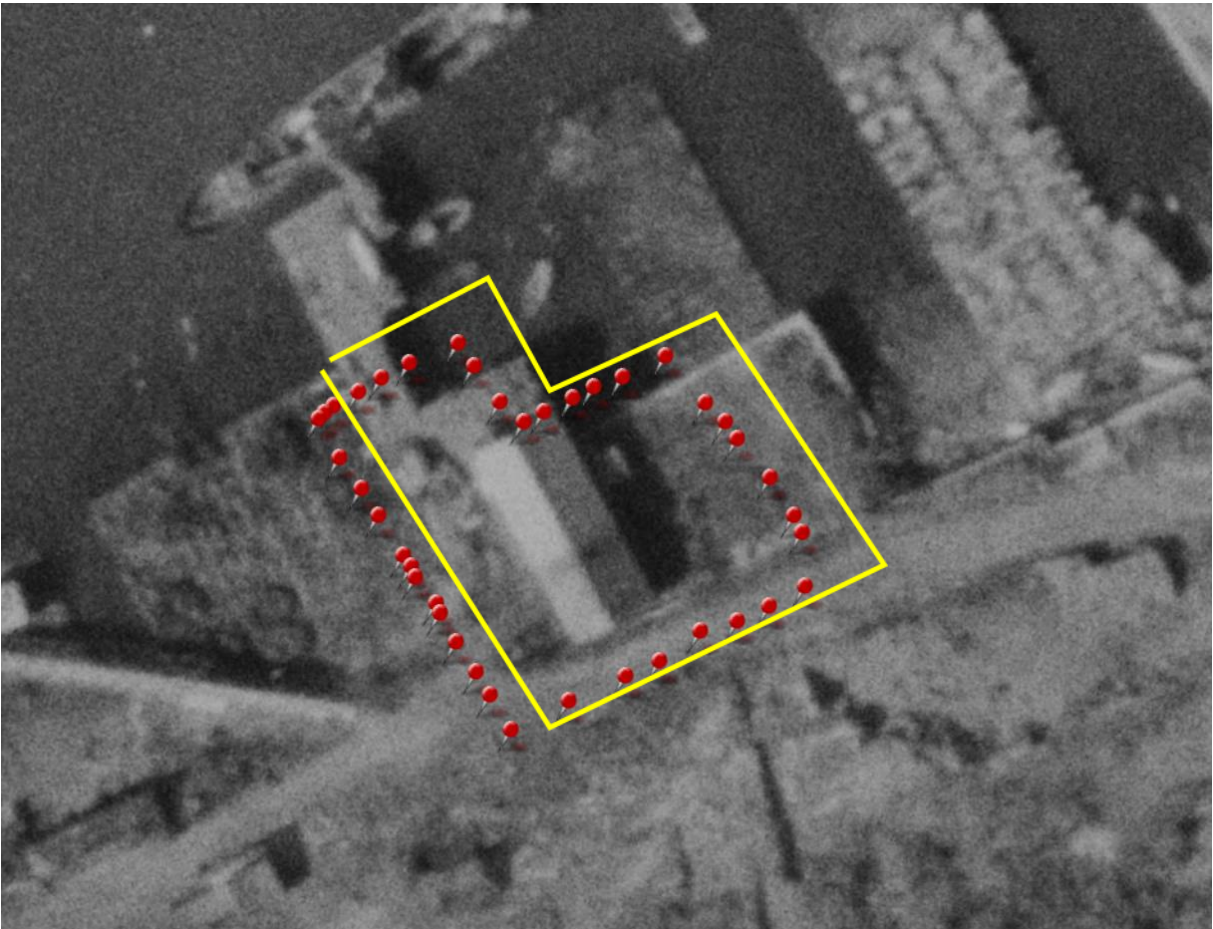
1946. Et forsøk på å se hvor bygningen er plassert i forhold til hvordan det så ut i 1946. Gult omriss viser der jeg tror det står. Røde markører viser hvor det havner når bygningen merkes på ortofoto og overføres til flyfoto (finn.no/kart)

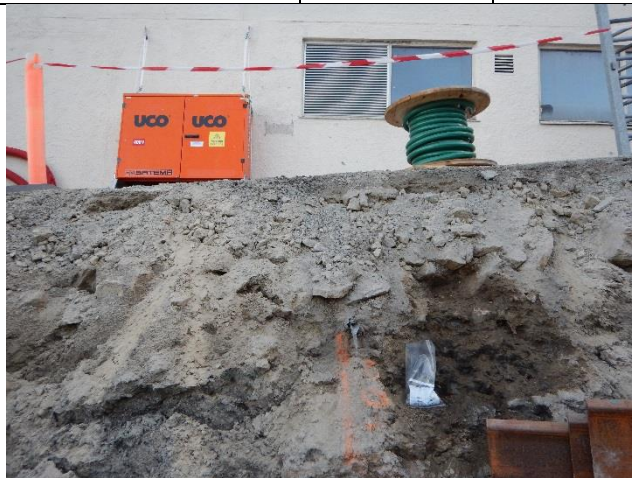
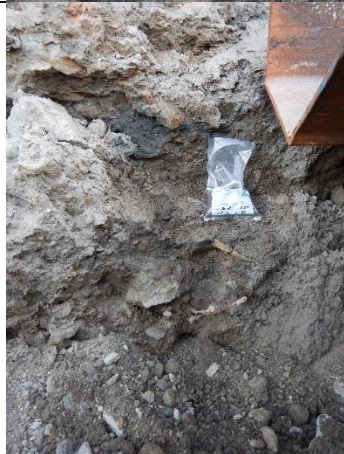
Prøvenr., dybde/sjikt cm	Prøve tatt (J/N)	Prøvebeskrivelse
8A 50-150	J	Blanding av leire og sand
8B 150-250	J	Blanding av leire og sand

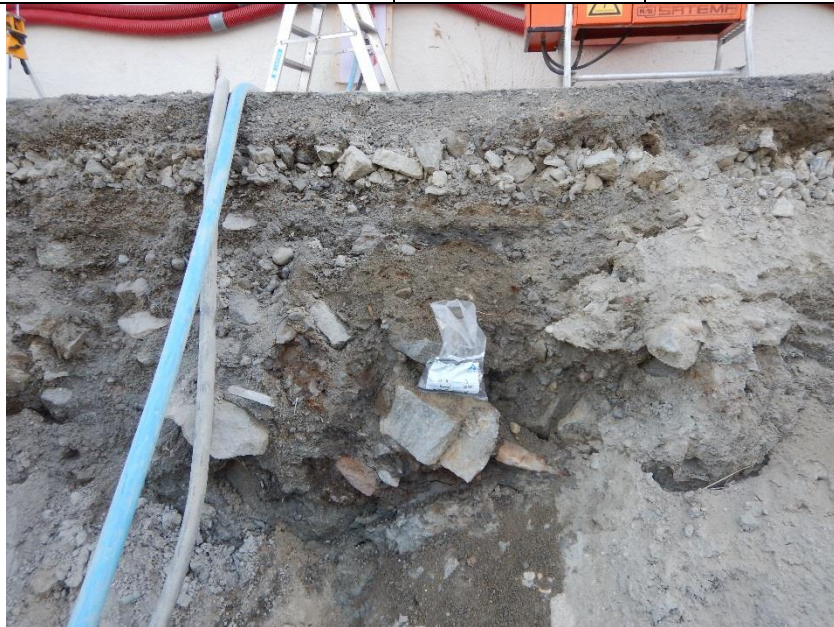
Prøvenr., dybde/sjikt cm	Prøve tatt (J/N)	Prøvebeskrivelse
9A 50-150	J	Byjord
	N
