Kulturminneutredning Alstadhaug prestegård gnr. 37 / bnr. 1210 – Kirkeveien 48

Oppdrag Alstadhaug prestebolig, 16200488-01
Kunde Clemens eiendom

Revisjon 07.01.2022
Opprettet av Camilla Mohr

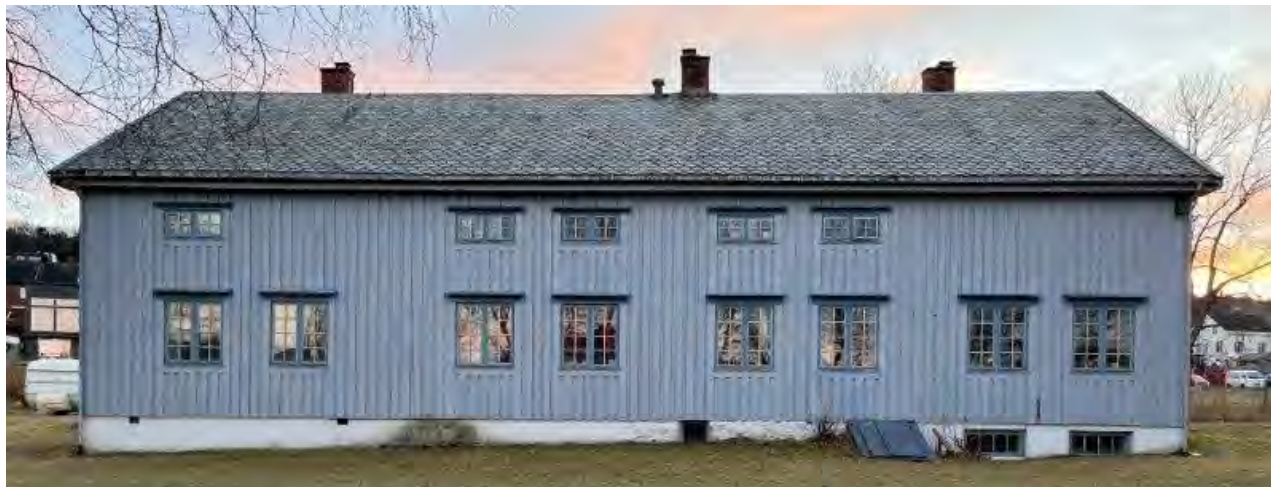
Det finnes ikke eldre dokumentasjon av nord og vestfasaden. Det er et sprang i grunnmuren rett øst for kjellerlemmen, men det har ikke vært mulig å finne kart eller bilder som viser om bygget har vært forlenget før 1913.

Figur 36 - Fasade mot nord.

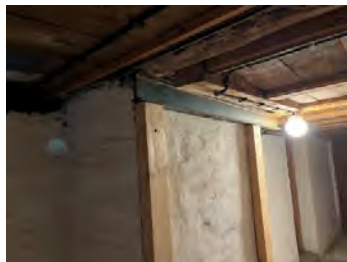
Figur 68 - Gang i kjelleren.

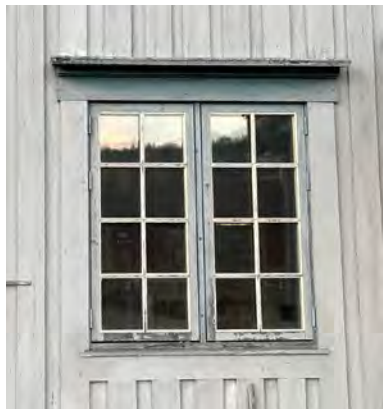
Figur 89 – Manglende vedlikehold av vinduer.

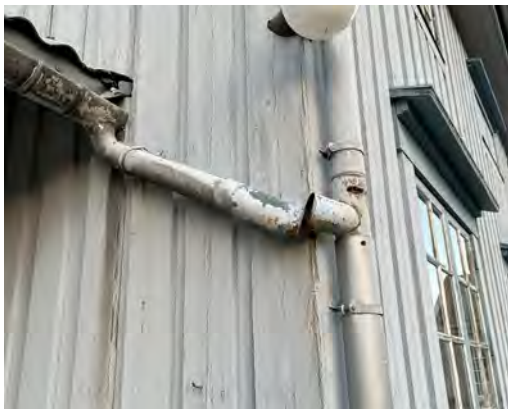
Figur 90 – Brudd i takrenner.

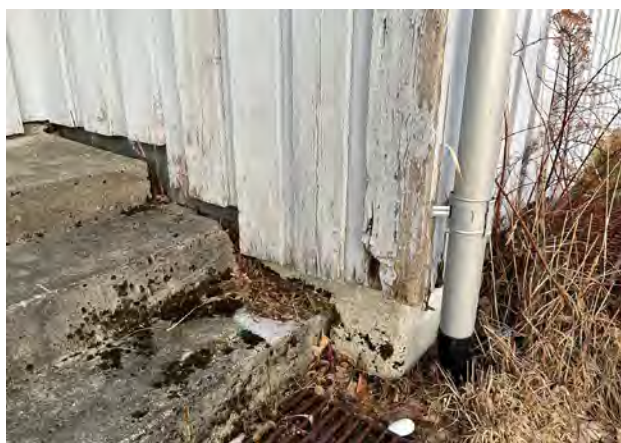
Figur 92 – Råte i kledning på værutsatt vestfasade.

- Fundamenteringen; kjellermur og ringmur som er basert på naturstein og noe betong, har synlig sår/skader og holder ikke dagens krav. Kjeller ca. 2m takhøyde.
- Fordrøyning av overflatevann rundt bygget mangler.
- Store nedbøyninger i tak og spesielt i etasjeskiller.
- Det er gjort inngrep i eksisterende tak som svekker bærekonstruksjonen.
- Begge skorsteiner har vesentlige skader og må rives i sin helhet.
- Takstein(skifer) og undertak med taktro/oppbygning må demonteres/oppgraderes.
- Synlige fukt og råteskader utvendig kledning og vinduer/dører.
