## Vurdering av skredfare

Kartlegging av snøskred, steinsprang samt jord - og flomskred.  
Asplan Viak – Hundingsland hyttefelt i Lyngdal kommune.

Dato:  
28.05.2020

Dokumentnr:  
1919-01

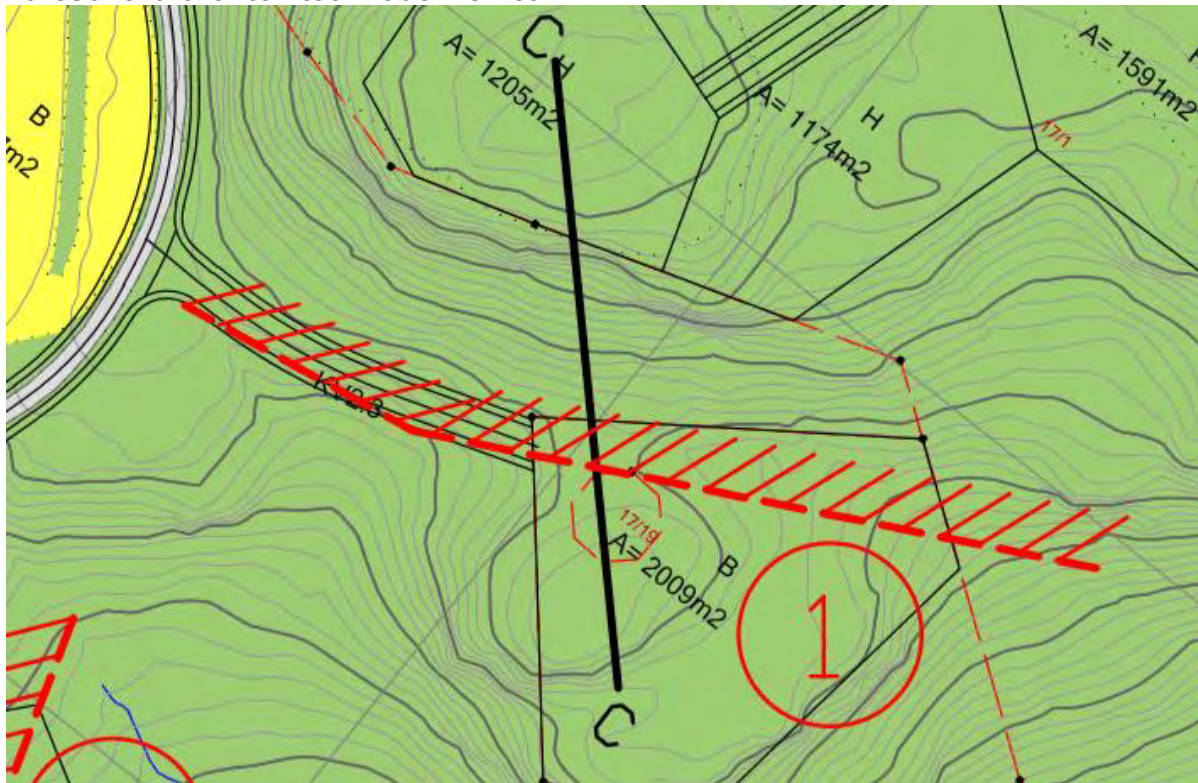
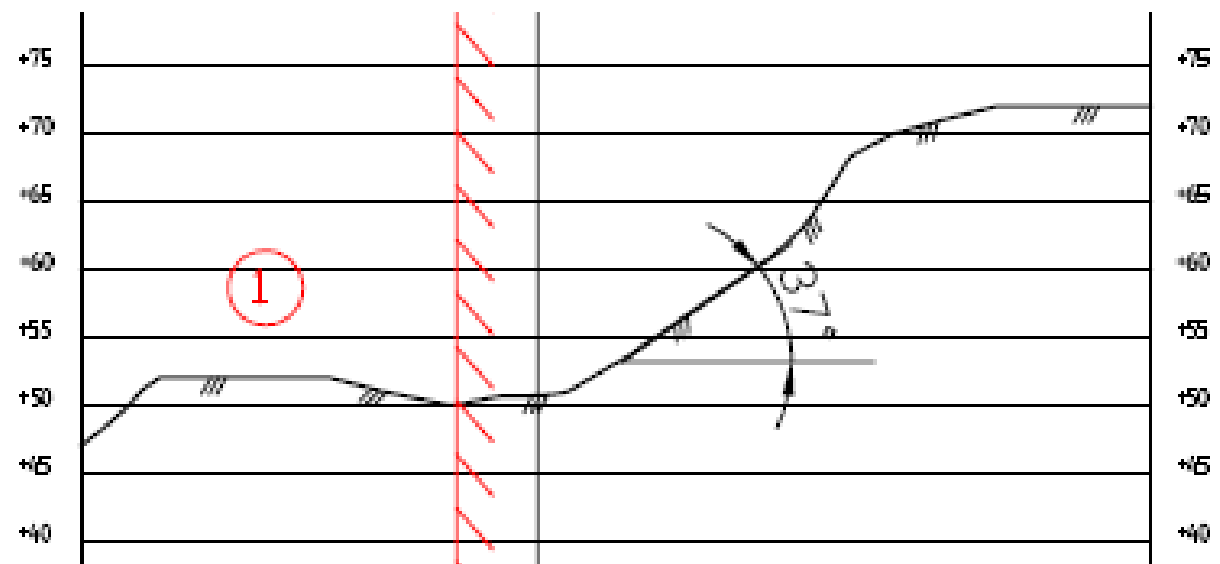
**Faresonekart for tomteområde merket 1:**

Langs skråningsfoten ligger en gammel ur bestående av en del stor stein. Øverst i skråningen finner vi et markert løsneområde for steinsprang. Med en helningsvinkel på  $37^\circ$ , gir dette en hensynssone som strekker seg ca. 4m inn forbi den viste tomtegrensen. Adkomstveien vil i sin helhet også ligge innenfor den viste hensynssonen.

Sannsynligheten for steinsprang i dette området er stor, men her ligger forholdene godt til rette for å etablere en enkel sikringsvoll langs foten av skråningen i kanten av ura. Dette kan utføres ved å benytte eksisterende stein som legges ut i en rekke langs foten av ura. Dette vil være tilstrekkelig til å sikre både adkomstveien og den foreslåtte tomtegrensen. Eventuelt må veg og tomtegrense flyttes ut av hensynssonen.

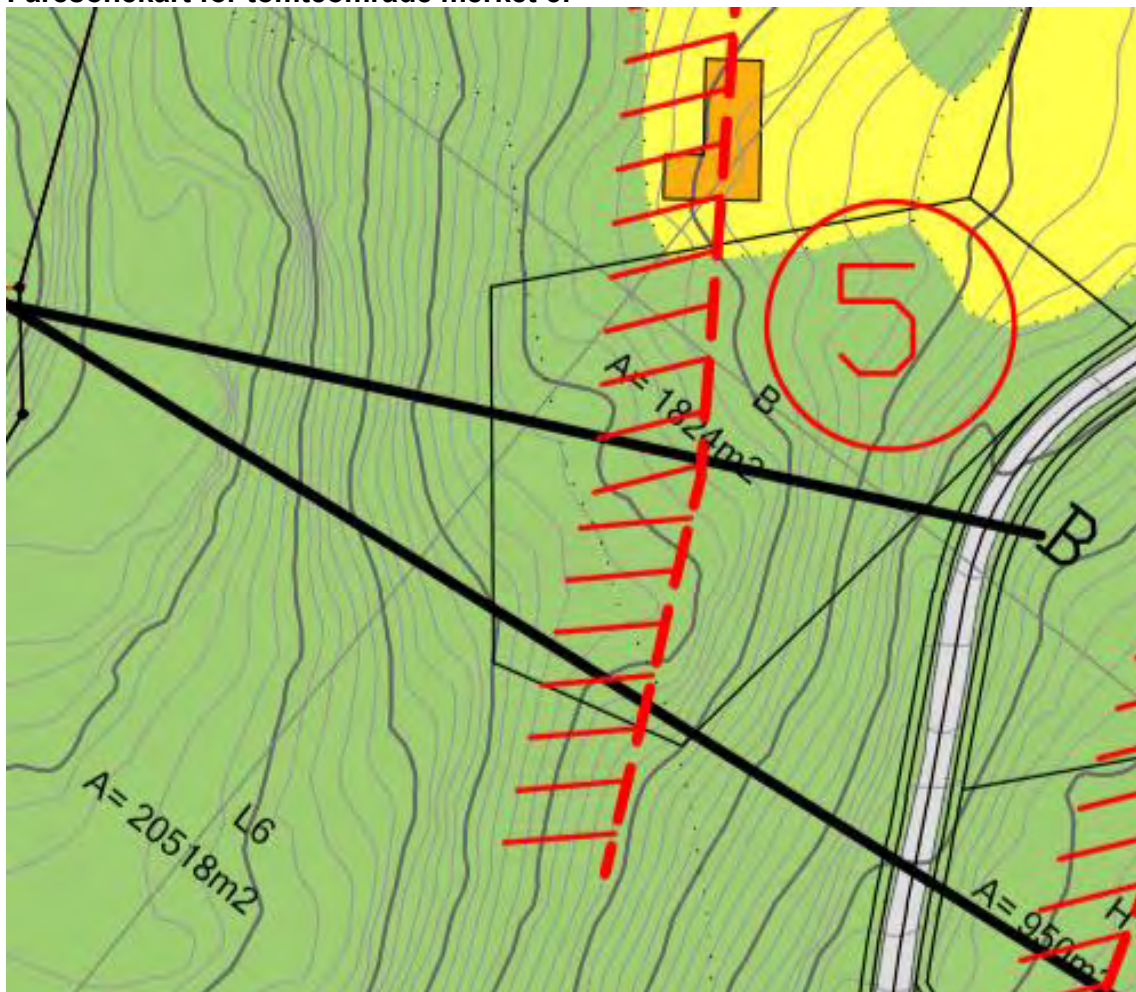
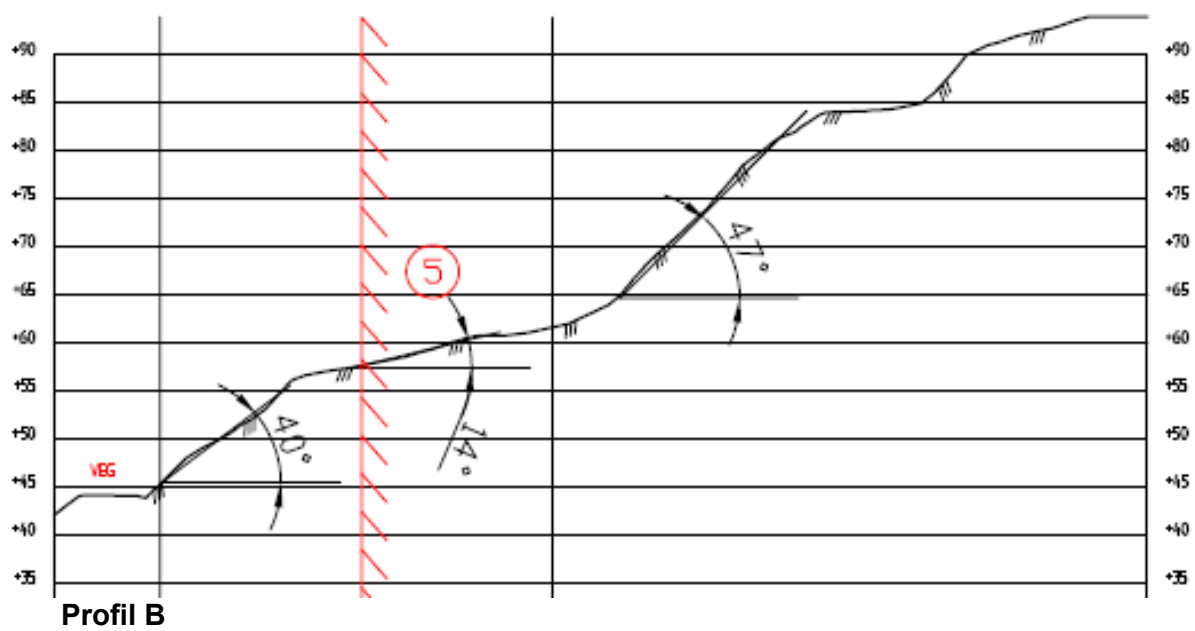
Faresonekart for tomteområde merket 5:

Den bratte skråningen på oversiden av tomten er dekket av gammel mosegrodd ur med en helningsvinkel på ca. 47°. I øvre kant fremkommer en loddrett ca. 4m høy fjellskrent som er svært oppsprukket. Konferer bildene over. Fare for steinsprang fra denne skrenten er svært stor. For å fastlegge utløpssonen for steinsprang her, ble det foretatt flere forsøk med utrulling av stein på ca. 100-200kg. Ura nedenfor ga en betydelig demping og reduserte bevegelsesenergien på steinene, men samtlige av forsøkene viste resultater hvor steinene

passerte gjennom ura og fortsatte ut på flatmark med en utløpssone som fremgår av faresonekartet over. Her er også fare for rotsprengning fra noen større trær som står i bakkanten av det løse fjellpartiet. I tillegg til selve fjellskrenten, ligger det flere løse tunge stein øverst på kanten av skrenten, hvor flere av disse har et potensiale i å falle ned.

Faren for steinsprang er stor og det er vanskelig å sikre område pga. den bratte helningen. Konferer markeringene på faresonekartet for tomteområde merket 5. Vi anbefaler her å la denne tomten utgå eller vurdere om den kan flyttes lenger mot nord.

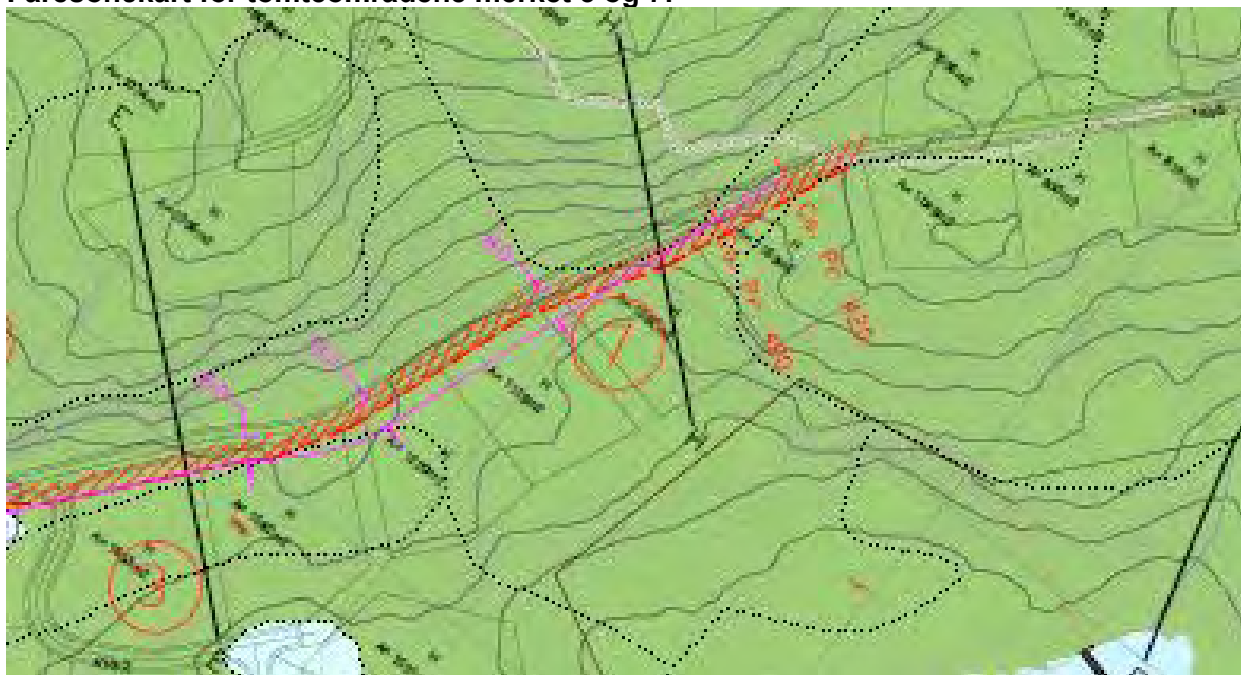
**Faresonekart for tomteområdene merket 3 og 7:**

Bak området merket nr.7 strekker det seg opp en bratt skråning bestående av grov ur. Se vedlagte snitt H og hensynssonen som er markert på faresonekartet gjennom dette område. Etter utstikking av veien, finner vi at denne er foreslått plassert et stykke innenfor skråningsfoten.

**Delkonklusjon for tomteområde merket 7:** Vi vil anbefale at veien og de fire tomtene trekkes ut ca. 8m mot øst i forhold til planlagt trasse frem til pel 420. Dette for å unngå at skredmaterialet langs fjellfoten blir fjernet. Vi vil anbefale at veitraseen generelt blir lagt slik at de naturlige steinmassene langs skråningsfoten ikke blir berørt. Eventuelt fjerning av slike løsmasser vil endre forutsetningen for den viste hensynssonen. Viser også til bildene under:

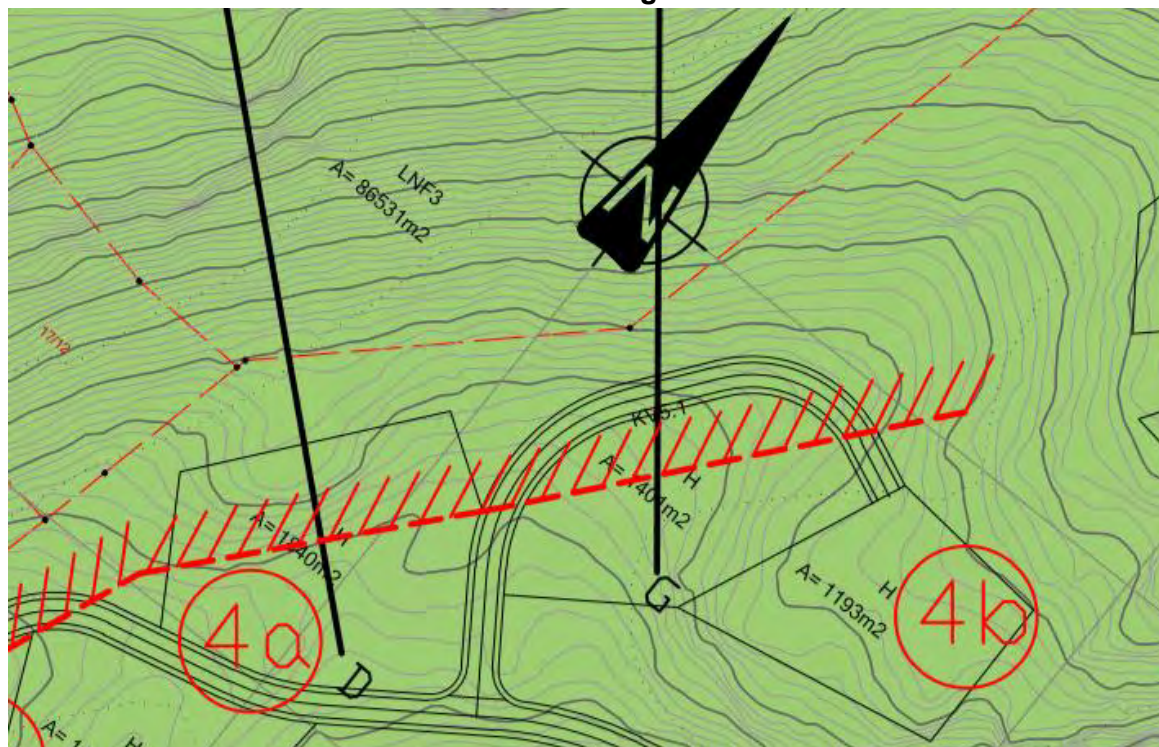
**Faresonekart for tomteområdene merket 4a og 4b:**

Bak tomteområde merket 4a strekker det seg opp en lokal ca. 7m høy fjellskrent som er svært oppsprukket. Terrenget fortsetter deretter videre opp ca. 45 høydemeter med en helningsvinkel økende fra 39° til 52° før terrenget slakker av. Konferer vedlagte snitt D. Denne skråningen består av grov ur med overgang til bart fjell. Den viste hensynssonen på faresonekartet er vurdert basert på fare for steinsprang fra denne bratte skråningen.

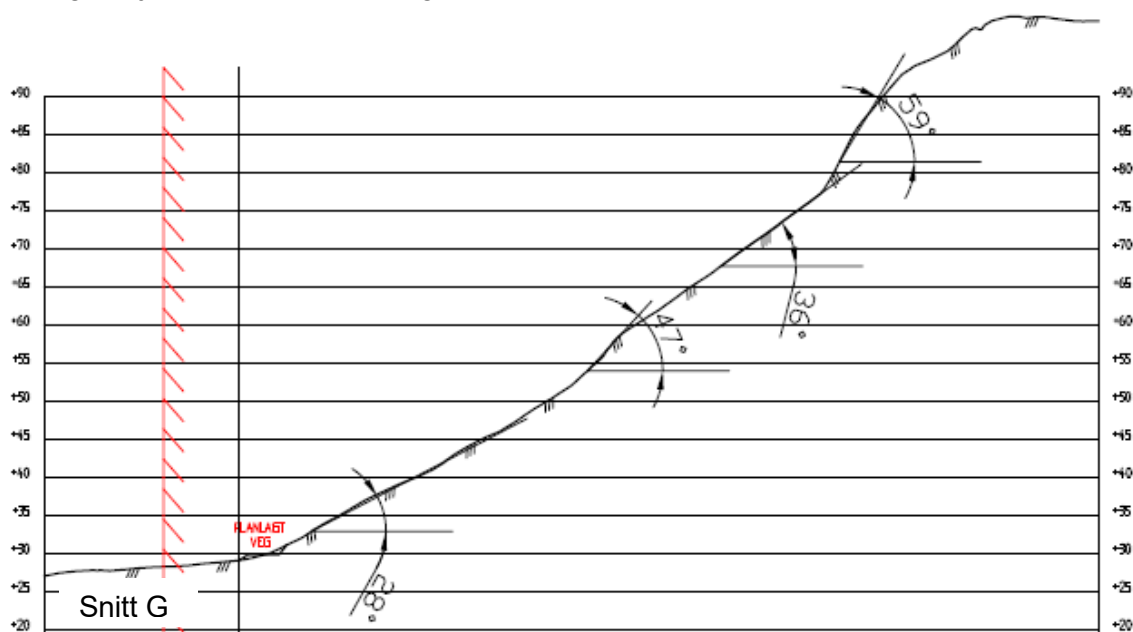
**Bak tomteområde 4b** ligger en grov ur som strekker opp ca. 75 høydemeter med helningsvinkel fra 28° økende til 59° før terrenget slakker av. Konferer vedlagte snitt G. Denne skråningen består av grov ur med overgang til bart fjell i toppen. Den viste hensynssonen på faresonekartet er vurdert basert på fare for steinsprang fra denne bratte skråningen. Her anbefaler vi at adkomstveien til denne tomten flyttes ut av hensynssonen for å unngå å fjerne steinmasser langs foten av ura.

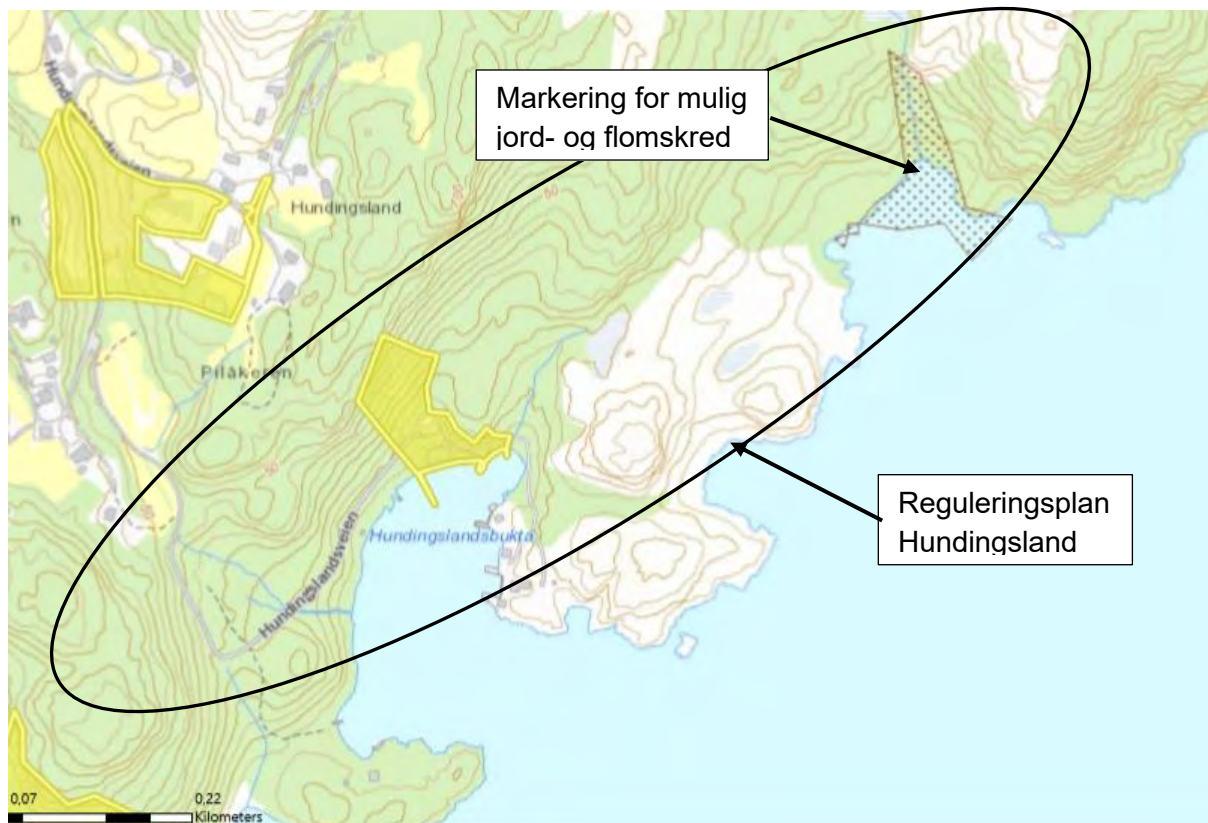
NVE's skreddata viser at en mindre del av det aktuelle tomteområdet lengst i nordøst ligger i avmerket området for jord- og flomskred. Konferer vedlagte aktsomhetskart fra NVE under:

Vurderingen av fare for jord- og flomskred er basert på observasjoner fra feltbefaring. Som angitt på kart går det en liten bekk fra tomteområdet og ned i fjorden. Fra myra ved tomteområdet har bekken en gjennomsnittlig helning på ca. 7°. Ca. 25 meter fra myrområdet blir bekken brattere med helning på ca. 33° før den slakker ut til ca. 22° etter ytterligere 20 meter. Bekkeløpet består av grov ur og stein, med stedvis synlig fjell i dagen, se foto under. Det ble ikke observert aktiv erosjon eller misfarget vann på befaringsdagen.

Vannføringen i bekken vil variere med årstid og nedbørsforhold, men var på befaringsdagen liten. Vannføringen er generelt liten på grunn av bekkens begrensede nedbørsfelt.
