# Trafikksikkerhetsrevisjon E6 Gyllan Kvål Reguleringsplan

Tittel på rapport: Trafikksikkerhetsrevisjon E6 Gyllan Kvål Reguleringsplan

Oppdragsnavn: TS-revisjon Reguleringsplan E6 Gyllan - Kvål

Oppdragsnummer: 616328-06

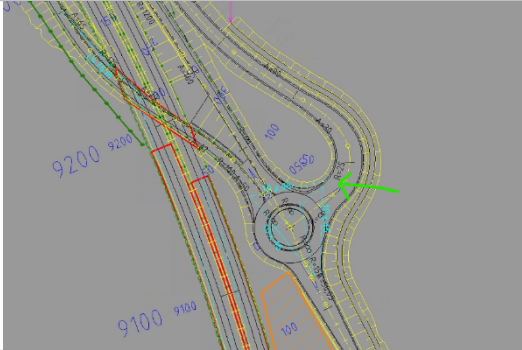
| Pkt | Tegn.nr. | Type funn<br>Avvik/ feil/<br>merknad | Funn | Forslag til tiltak | Kommentar<br>(gjennomføring av<br>tiltak) | Merknad<br>(TS-revisor) |
|---|---|---|---|---|---|---|
| 21 | Linje<br>22110 | Merknad | Kontroller at kjøremåte A er tilfredsstilt til påkjøring mot rundkjøringen for dimensjonerende kjøretøy og tilsvarende i forhold til breddeutvidelse. | | Ingen tiltak<br><br>Sporing kontrollert og er OK. | OK |

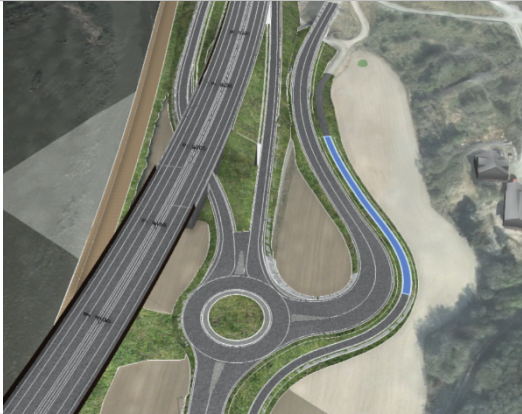
| Pkt | Tegn.nr. | Type funn<br>Avvik/ feil/<br>merknad | Funn | Forslag til tiltak | Kommentar<br>(gjennomføring av<br>tiltak) | Merknad<br>(TS-revisor) |
|---|---|---|---|---|---|---|
| 23 | Linje<br>22110 | Avvik | <p>Radius 36,5 m – bør økes til minimum 40 m for å tilfredsstille krav til gang – og sykkelveg.<br/>Krav 4.2.1.2-1 i håndbok N100.</p> | | <p>Ingen tiltak</p> <p>GS-veien her er bygd ifbm. E6 Kvål-Melhus.</p> | OK |

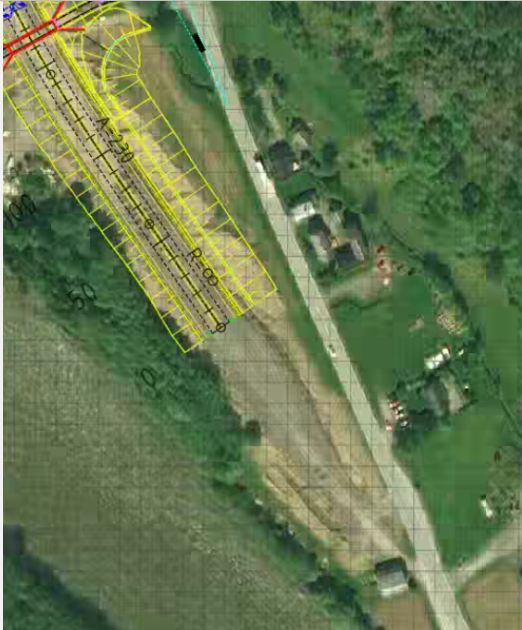
| Pkt | Tegn.nr. | Type funn<br>Avvik/ feil/<br>merknad | Funn | Forslag til tiltak | Kommentar<br>(gjennomføring av<br>tiltak) | Merknad<br>(TS-revisor) |
|---|---|---|---|---|---|---|
| 30 | Linje<br>11110 | Merknad | Mangler informasjon om overgangen mot eksisterende situasjon. | | Tiltak<br><br>Det er utarbeidet Y-tegning som blir vedlagt reguleringsplanen. | OK |

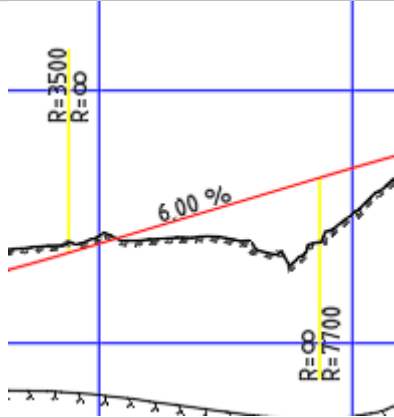
| Pkt | Tegn.nr. | Type funn<br>Avvik/ feil/<br>merknad | Funn | Forslag til tiltak | Kommentar<br>(gjennomføring av<br>tiltak) | Merknad<br>(TS-revisor) |
|---|---|---|---|---|---|---|
| 31 | Linje<br>11110,<br>pel 3000 | Avvik | Stigning overstiger mask krav på 5 % ved<br>pel 3000.<br>Krav gitt i vedlegg 3 – prosjekteringstabell<br>for H3 100 km/t.<br><i>Veidirektoratet har godkjent fravikssøknad.</i> | | Ingen tiltak<br><br>Fravik er<br>dokumentert i<br>grunnlag til TS-<br>revisor. | OK – Avvik lukket |

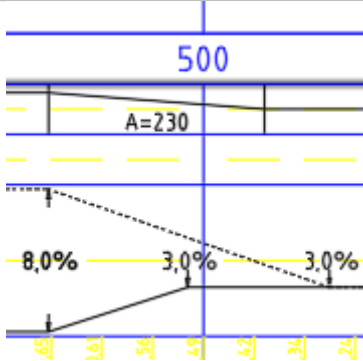
| Pkt | Tegn.nr. | Type funn<br>Avvik/ feil/<br>merknad | Funn | Forslag til tiltak | Kommentar<br>(gjennomføring av<br>tiltak) | Merknad<br>(TS-revisor) |
|---|---|---|---|---|---|---|
| 33 | Linje<br>11110<br>pel 500 | Avvik | <p>Avvik resulterende fall pel 500 – resulterende under 2%.</p> <p>Krav 3.2-3 håndbok N100</p> | Justere geometri<br>eller søke fravik | <p>Ingen tiltak nå.</p> <p>Kjent problemstilling i et hvert større</p> | OK |

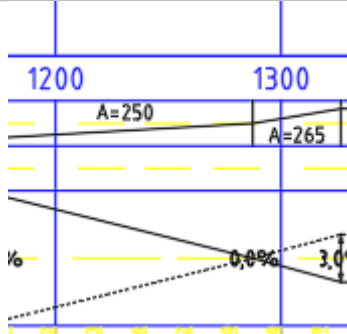
| Pkt | Tegn.nr. | Type funn<br>Avvik/ feil/<br>merknad | Funn | Forslag til tiltak | Kommentar<br>(gjennomføring av<br>tiltak) | Merknad<br>(TS-revisor) |
|---|---|---|---|---|---|---|
| 35 | Linje 11110<br>pel 1260 | Avvik | <p>Avvik resulterende fall pel 1260 – resulterende under 2%.</p> <p>Krav 3.2-3 håndbok N100</p> | Justere geometri eller søke fravik | <p>Ingen tiltak nå.</p> <p>Kjent problemstilling i et hvert større</p> | OK |

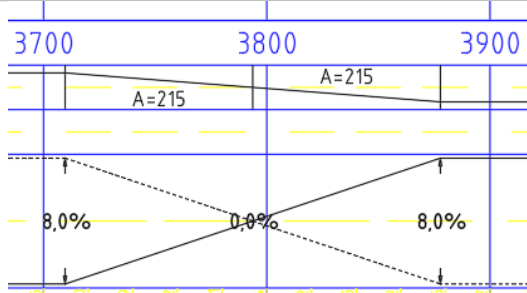
| Pkt | Tegn.nr. | Type funn<br>Avvik/ feil/<br>merknad | Funn | Forslag til tiltak | Kommentar<br>(gjennomføring av<br>tiltak) | Merknad<br>(TS-revisor) |
|---|---|---|---|---|---|---|
| 37 | Linje 11110<br>pel 3800 | Avvik | <p>Avvik resulterende fall pel 3800 – resulterende under 2%.</p> <p>Krav 3.2-3 håndbok N100</p> | Justere geometri eller søke fravik | <p>Ingen tiltak nå.</p> <p>Kjent problemstilling i et hvert større</p> | OK |

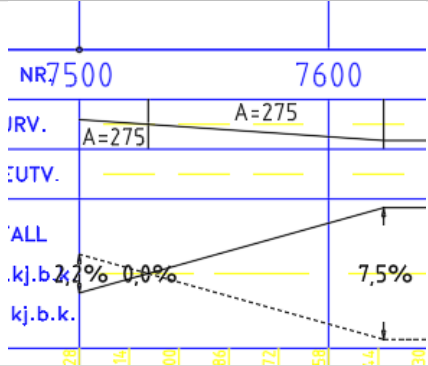
| Pkt | Tegn.nr. | Type funn<br>Avvik/ feil/<br>merknad | Funn | Forslag til tiltak | Kommentar<br>(gjennomføring av<br>tiltak) | Merknad<br>(TS-revisor) |
|---|---|---|---|---|---|---|
| 39 | Linje 11110<br>pel 7570 | Avvik | <p>Avvik resulterende fall pel 7570 – resulterende under 2%.</p> <p>Krav 3.2-3 håndbok N100</p> | Justere geometri eller søke fravik | <p>Ingen tiltak nå.</p> <p>Kjent problemstilling i et</p> | OK |

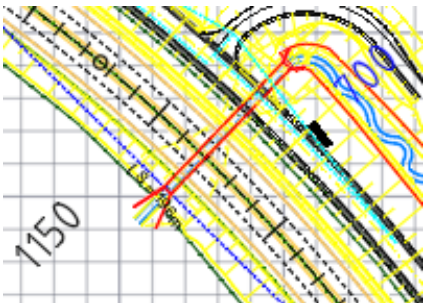
| Pkt | Tegn.nr. | Type funn<br>Avvik/ feil/<br>merknad | Funn | Forslag til tiltak | Kommentar<br>(gjennomføring av<br>tiltak) | Merknad<br>(TS-revisor) |
|---|---|---|---|---|---|---|
| 43 | Linje 11110<br>pel 1130 | Avvik | <p>Kulvert under veg. Radius skal økes med 50 % over bru. Krav blir 825 m over bru i 100 km/t og 1200 m i 110 km/t.</p> | | <p>Tiltak</p> <p>Generelt for alle konstruksjoner</p> | OK |

| Pkt | Tegn.nr. | Type funn<br>Avvik/ feil/<br>merknad | Funn | Forslag til tiltak | Kommentar<br>(gjennomføring av<br>tiltak) | Merknad<br>(TS-revisor) |
|---|---|---|---|---|---|---|
| | | | Krav 4.10 – 4 i håndbok N100.<br> | | med $R_h < 1,5R_{h,min}$<br>Problemstilling<br>avklares med<br>vegdirektoratet. En<br>viss overdekning<br>som tiltak.<br><br>Her ligger<br>bekkekulvert langt<br>under E6. Problem<br>med underkjøling<br>anses ikke som et<br>reelt problem. | |

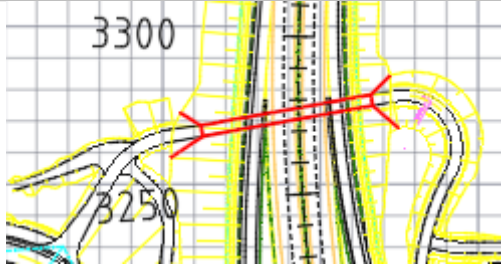
| Pkt | Tegn.nr. | Type funn<br>Avvik/ feil/<br>merknad | Funn | Forslag til tiltak | Kommentar<br>(gjennomføring av<br>tiltak) | Merknad<br>(TS-revisor) |
|---|---|---|---|---|---|---|
| 45 | Linje<br>11110<br>pel 3275 | Avvik | Kulvert under veg. Radius skal økes med 50<br>% over bru. Krav blir 825 m over bru i 100<br>km/t og 1200 m i 110 km/t.<br><br>Krav 4.10 – 4 i håndbok N100. | | Tiltak<br><br>Generelt for alle<br>konstruksjoner<br>med $R_h < 1,5R_{h,min}$ | OK |

| Pkt | Tegn.nr. | Type funn<br>Avvik/ feil/<br>merknad | Funn | Forslag til tiltak | Kommentar<br>(gjennomføring av<br>tiltak) | Merknad<br>(TS-revisor) |
|---|---|---|---|---|---|---|
| | | | | | Problemstilling<br>avklares med<br>vegdirektoratet. En<br>viss overdekning<br>som tiltak. | |

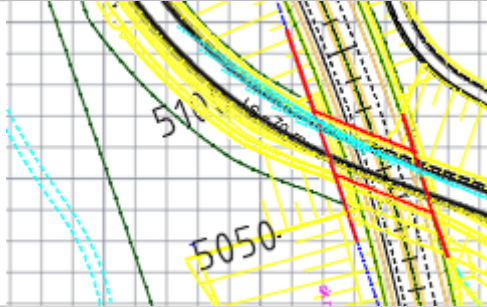
| Pkt | Tegn.nr. | Type funn<br>Avvik/ feil/<br>merknad | Funn | Forslag til tiltak | Kommentar<br>(gjennomføring av<br>tiltak) | Merknad<br>(TS-revisor) |
|---|---|---|---|---|---|---|
| 47 | Linje<br>11110<br>pel 5050 | Avvik | <p>Kulvert under veg. Radius skal økes med 50 % over bru. Krav blir 825 m over bru i 100 km/t og 1200 m i 110 km/t.</p> <p>Krav 4.10 – 4 i håndbok N100.</p> | | <p>Tiltak</p> <p>Generelt for alle konstruksjoner med <math>R_h &lt; 1,5R_{h,min}</math></p> | OK |

| Pkt | Tegn.nr. | Type funn<br>Avvik/ feil/<br>merknad | Funn | Forslag til tiltak | Kommentar<br>(gjennomføring av<br>tiltak) | Merknad<br>(TS-revisor) |
|---|---|---|---|---|---|---|
| | | | | | Problemstilling<br>avklares med<br>vegdirektoratet. En<br>viss overdekning<br>som tiltak. | |

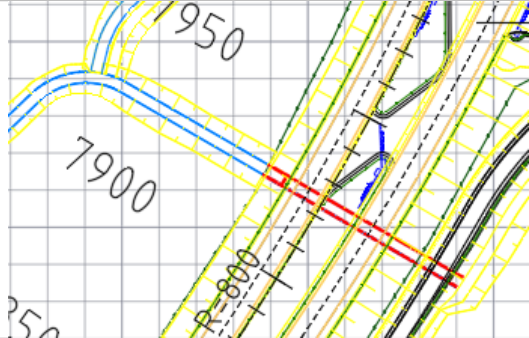
| Pkt | Tegn.nr. | Type funn<br>Avvik/ feil/<br>merknad | Funn | Forslag til tiltak | Kommentar<br>(gjennomføring av<br>tiltak) | Merknad<br>(TS-revisor) |
|---|---|---|---|---|---|---|
| 49 | Linje<br>11110<br>pel 7925 | Avvik | <p>Kulvert under veg. Radius skal økes med 50 % over bru. Krav blir 825 m over bru i 100 km/t og 1200 m i 110 km/t.</p> <p>Krav 4.10 – 4 i håndbok N100.</p> | | <p>Tiltak</p> <p>Generelt for alle konstruksjoner med <math>R_h &lt; 1,5R_{h,min}</math><br/>Problemstilling<br/>avklares med</p> | OK |

| Pkt | Tegn.nr. | Type funn<br>Avvik/ feil/<br>merknad | Funn | Forslag til tiltak | Kommentar<br>(gjennomføring av<br>tiltak) | Merknad<br>(TS-revisor) |
|---|---|---|---|---|---|---|
| | | | | | vegdirektoratet. En<br>viss overdekning<br>som tiltak. | |

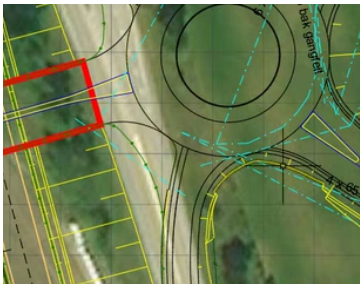
| Pkt | Tegn.nr. | Type funn<br>Avvik/ feil/<br>merknad | Funn | Forslag til tiltak | Kommentar<br>(gjennomføring av<br>tiltak) | Merknad<br>(TS-revisor) |
|---|---|---|---|---|---|---|
| 61 | Linje<br>11110 | Avvik | Rekkverk i siktzone | Søke avvik eller justere | Ingen tiltak. | OK |

| Pkt | Tegn.nr. | Type funn<br>Avvik/ feil/<br>merknad | Funn | Forslag til tiltak | Kommentar<br>(gjennomføring av<br>tiltak) | Merknad<br>(TS-revisor) |
|---|---|---|---|---|---|---|
| | | | Rekkverk i siktsonen for rampe fra retardasjonsrampe i nordgående retning inn i rundkjøring.<br><br>Krav 4.1.2.7-2 i håndbok N100.<br> | rekkverksløsningen.<br>Breddeutvidelse på bru. | Avklares i byggeplan.<br>Endelig brutype er ikke avgjort.<br>Rekkverk kan svinges ut, eller løsning med lavt brurekkverk innenfor sikttrekant. | |
