Dato: 31.8.2018**Referanse:** 1150910113-N5**Til:** Slipen Mekaniske AS v/ Arnt S. Jakobsen
Kopi:**Fra:** Golder Associates AS v/ Christian Volan

ROS-ANALYSE MHT. FARE FOR FORURENSNING - SLIPEN MEKANISKE AS, ALSTAHaug.**Innledning**

Golder Associates AS (Golder) har, på oppdrag for Slipen Mekaniske AS, utarbeidet en ROS-analyse (risiko- og sårbarhetsanalyse) mht. fare for forurensning når masser tas ut ved gravearbeider ifb. planlagt bygging av ny tørrdokk ved verftet i Alstahaug kommune. I analysen inngår i tillegg faren for spredning av forurensning til sjø via tørrdokk i driftsfase, som vekselvis fylles og tømmes for vann ved inn- og utkjøring av båter.

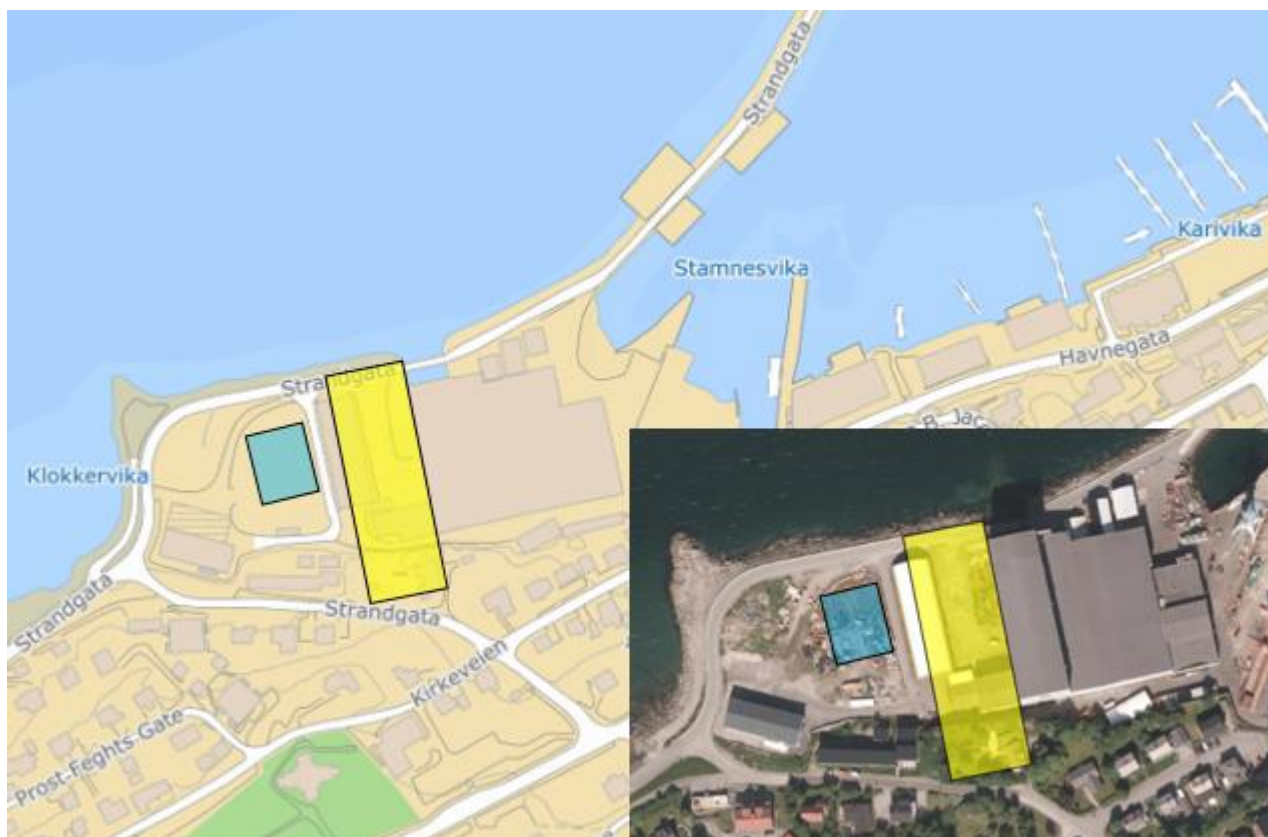
Figur 1. Kart og flyfoto over verftsområdet til Slipen Mekaniske. Planlagt område for ny tørrdokk er markert med gult. Nedlagt avfallsdeponi er markert med blått (kilde: <http://www.kart.finn.no>).

Historiske flyfoto viser ikke annen aktivitet enn verftsdrift på eiendommen, og de eldste bildene viser hvordan strandlinjen gikk før siste utfylling fant sted.
